**ESTUDIOS DE INSPECCION E INVENTARIO DE PUENTES
DE LA RED NACIONAL DE CARRETERAS
ZONA OCCIDENTE**

**INFORME PUENTE LA MAGALLO, 01-6003-007.00
PR 47+0150
CARRETERA LA MANSA - TE DE AMAGA - PRIMAVERA
DEPARTAMENTO DE ANTIOQUIA**

**INFORME PUENTE LA MAGALLO
01-6003-007.00
REGIONAL 01 - ANTIOQUIA-ANTIOQUIA
CARRETERA LA MANSA - TE DE AMAGA - PRIMAVERA**

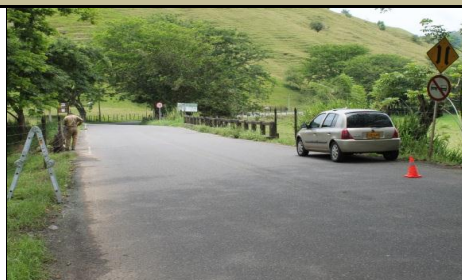
FOTO 2: PLACA IDENTIFICACIÓN PUENTE NO EXISTE

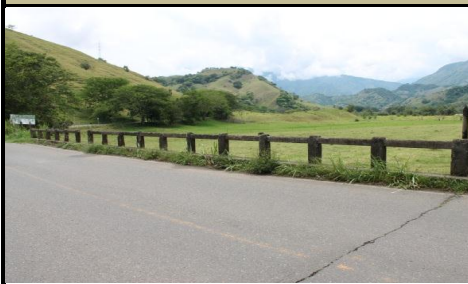
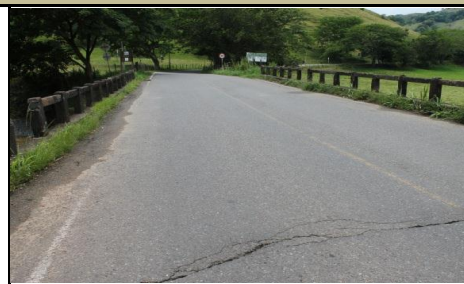
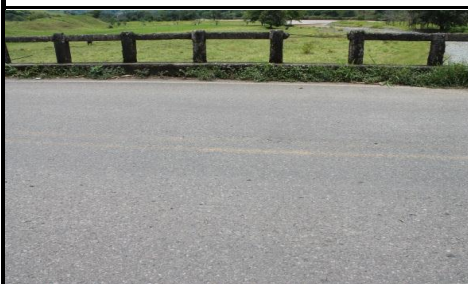
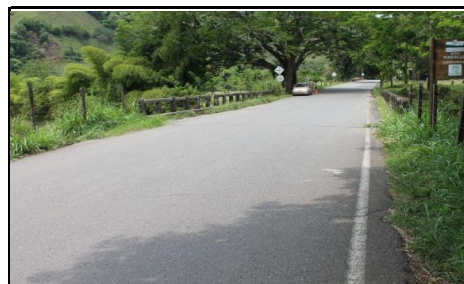
La superficie del puente es una carpeta asfáltica, se observan baches y grietas en sentido transversal como reflejo de los elementos estructurales de la placa. Presenta un moderado desgaste superficial se requiere intervención o cambio de la superficie en asfalto. Se observa deterioro en la demarcación vial, en el centro y los extremos de la calzada, por lo que es necesario la aplicación de pintura de demarcación para restaurar la señalización horizontal existente.

2 ALGÚN DAÑO, REPARACIÓN NECESARIA CUANDO SE PRESENTE LA OCASIÓN. EL COMPONENTE FUNCIONA COMO SE DISEÑÓ

| TIPO | DESCRIPCIÓN | UNIDAD | CANTIDAD | VALOR UNITARIO | VALOR PARCIAL |
|---|---|---|---|---|---|
| 20 | BACHEO DE CARPETA ASFALTICA | M2 | 80 | 38.467 | 3.077.360 |
| 27 | REPARACION DE DEMARCACION | ML | 100 | 20.716 | 2.071.600 |

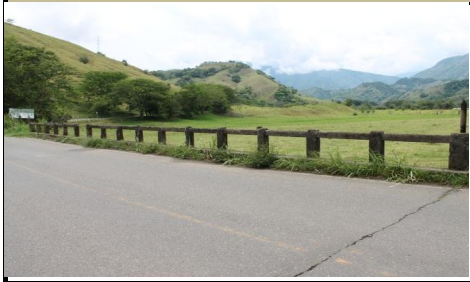
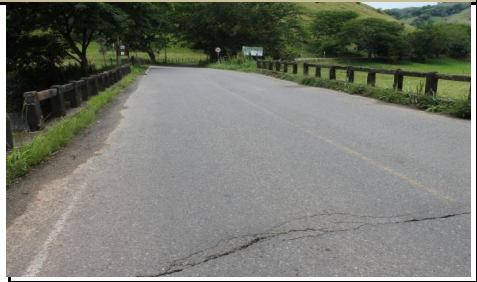
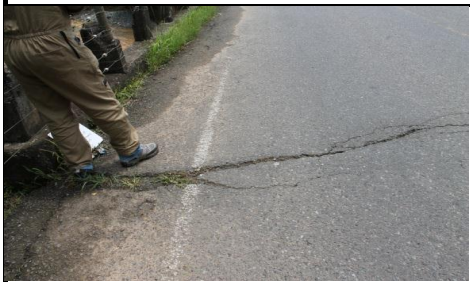
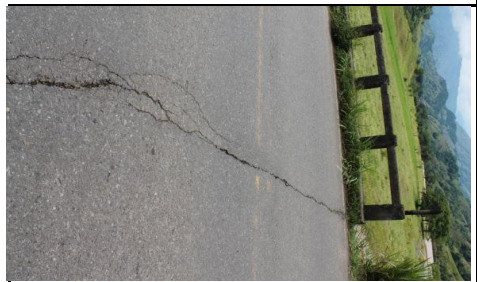
No se observa dispositivo de junta de expansión, si esta existe se encuentra debajo de la carpeta asfáltica. Sin embargo se evidencian filtraciones de agua a través de estas juntas a los estribos lo que permite intuir que el material que se encuentra debajo de la carpeta asfáltica no está funcionando adecuadamente. Se observa en la superficie del puente, grietas pronunciadas en toda la longitud del ancho del mismo en el respectivo lugar de las juntas, con desintegración del asfalto en dichas zonas. Por lo tanto, se recomienda el cambio de junta a una de goma asfáltica.

3 DAÑO SIGNIFICATIVO, REPARACIÓN NECESARIA MUY PRONTO

| TIPO | DESCRIPCIÓN | UNIDAD | CANTIDAD | VALOR UNITARIO | VALOR PARCIAL |
|---|---|---|---|---|---|
| C | CAMBIO A JUNTA DE GOMA ASFÁLTICA | ML | 20 | 712.894 | 14.257.880 |

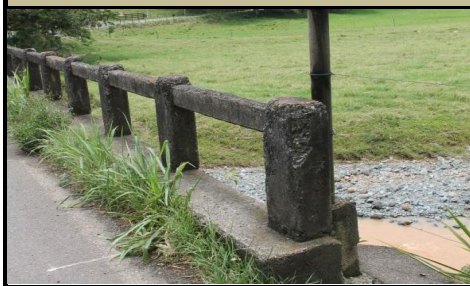
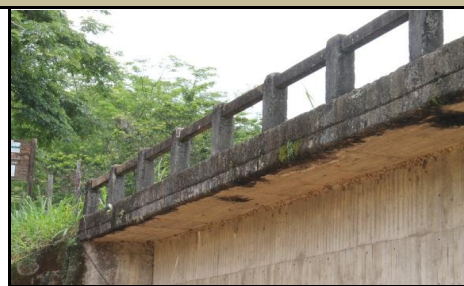
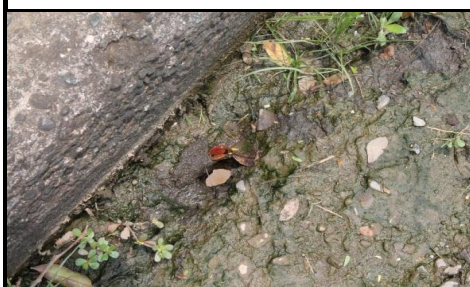
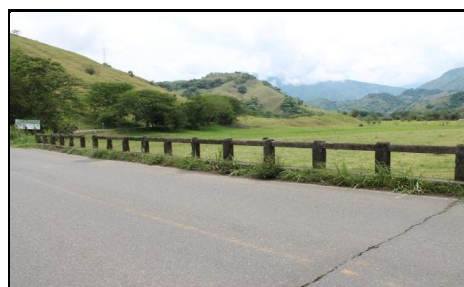
No se observan daños de consideración en en concreto de los bordillos, se recomienda realizar mantenimiento preventivo mediante limpieza y pintura para concreto.

0 SIN DAÑO O DAÑO INSIGNIFICANTE

| TIPO | DESCRIPCIÓN | UNIDAD | CANTIDAD | VALOR UNITARIO | VALOR PARCIAL |
|---|---|---|---|---|---|
| 10 | LIMPIEZA | M2 | 45,0 | 10.510 | 472.950 |
| 34 | PINTURA DE CONCRETO | ML | 50 | 17.790 | 889.500 |

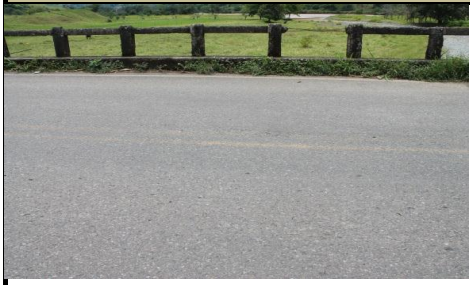
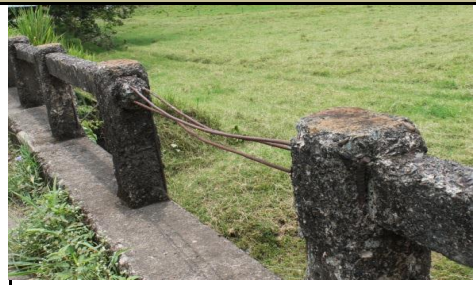
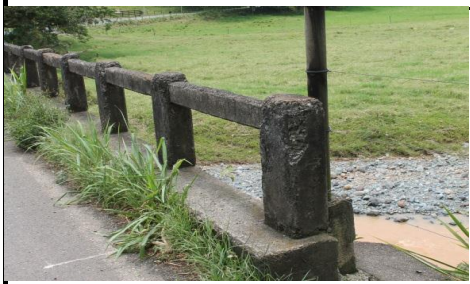
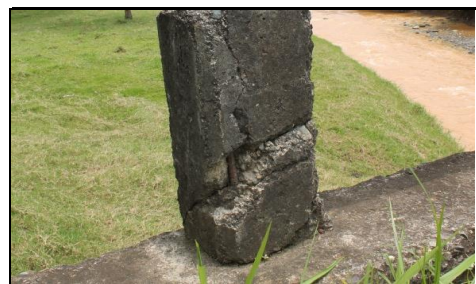
Barandas en concreto reforzado, se observa perdida de sección de concreto en algunos tramos de la baranda, el concreto se aprecia deteriorado por efectos de intemperismo, se recomienda realizar cambio de baranda al tipo metalica.

4 DAÑO GRAVE, REPARACIÓN NECESARIA INMEDIATAMENTE

| TIPO | DESCRIPCIÓN | UNIDAD | CANTIDAD | VALOR UNITARIO | VALOR PARCIAL |
|---|---|---|---|---|---|
| D | CAMBIO DE BARANDA DE ACERO | ML | 50 | 406.032 | 20.301.600 |

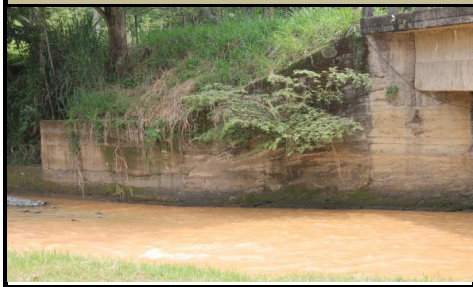
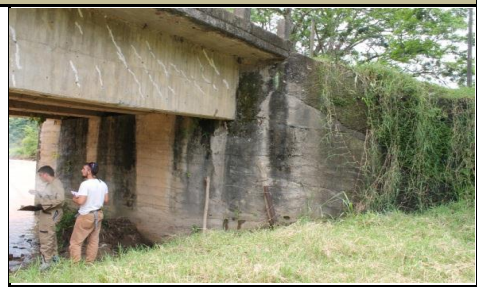
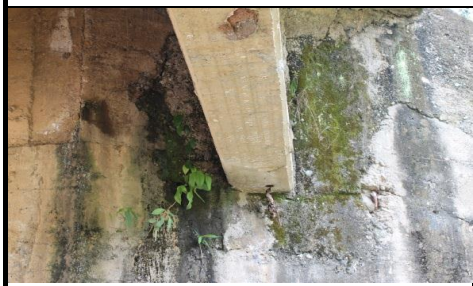
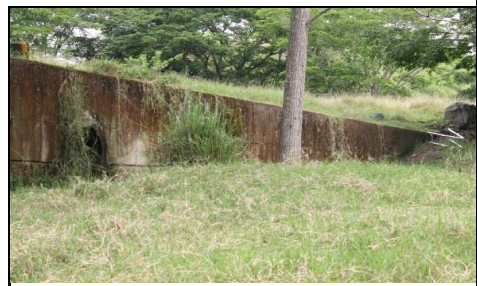
El puente presenta conos de derrame en suelo natural, con pendiente bien definida, no representa problemas de inestabilidad para la vía y la subestructura. Por tanto no es necesario ningún tipo de intervención.

0 SIN DAÑO O DAÑO INSIGNIFICANTE

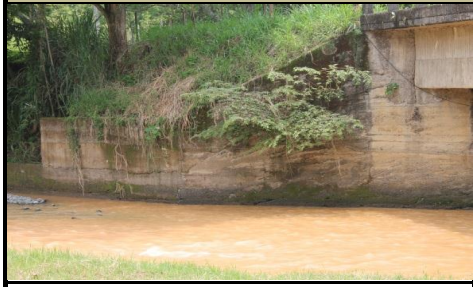
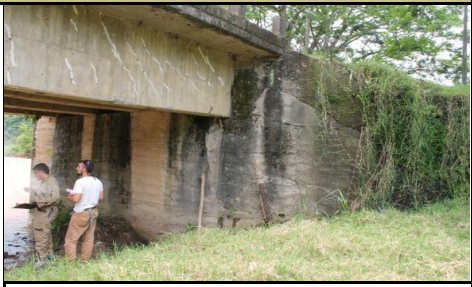
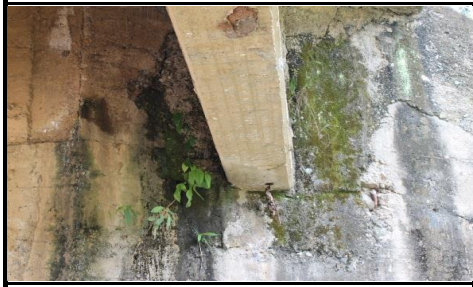
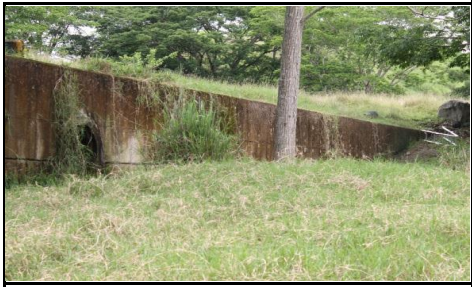
Sobre las aletas del costado izquierdo (aguas arriba) se apoyo la viga de ampliación #1, se observa como se realizó demolición en parte de la aleta para encajar la viga nueva.
 Se debe realizar Inspección Especial para determinar estado y capacidad de las aletas de soportar el peso de la viga de ampliación.

3 DAÑO SIGNIFICATIVO, REPARACIÓN NECESARIA MUY PRONTO

| TIPO | DESCRIPCIÓN | UNIDAD | CANTIDAD | VALOR UNITARIO | VALOR PARCIAL |
|---|---|---|---|---|---|
| Z | INSPECCIÓN ESPECIAL | GLB | 1 | | - |

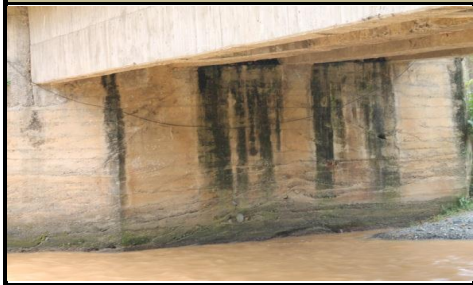
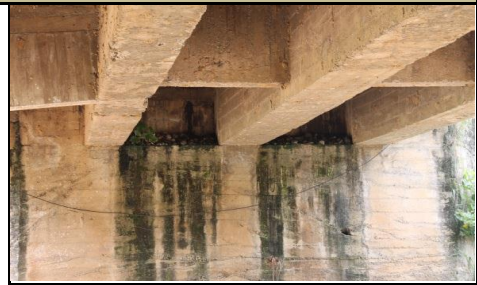
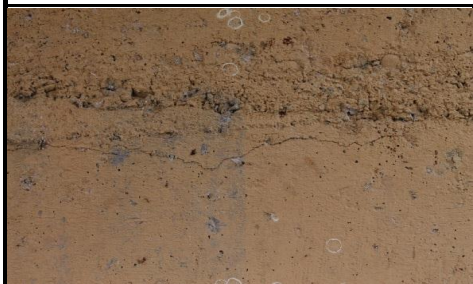
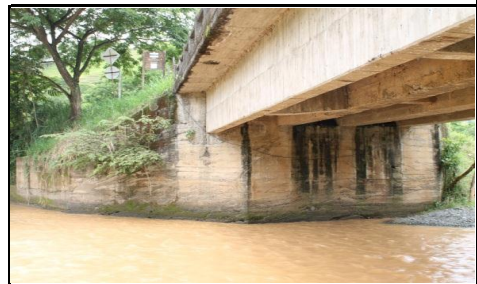
En estribo #1 se presenta una grieta a media altura de espesor mayor a 0.4mm, ocasionada por la demolición realizada para encajar la viga nueva.
 Se debe realizar Inspección Especial para determinar estado actual de estribos, luego de las modificaciones realizadas durante la ampliación del puente.

| 3 | DAÑO SIGNIFICATIVO, REPARACIÓN NECESARIA MUY PRONTO |

| TIPO | DESCRIPCIÓN | UNIDAD | CANTIDAD | VALOR UNITARIO | VALOR PARCIAL |
|---|---|---|---|---|---|
| Z | INSPECCIÓN ESPECIAL | GLB | 1 | | - |

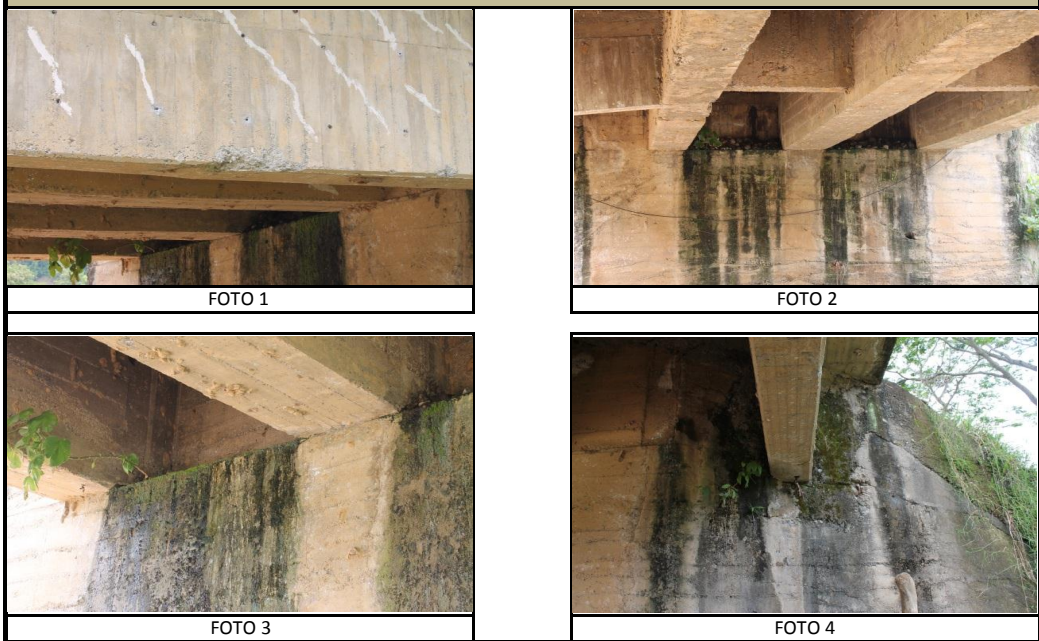
No se aprecian neoprenos en los apoyos, esto puede ser perjudicial para las vigas al inducir restricciones que llevan a rotaciones y esfuerzos no considerados para el elemento. Se requiere suministrar los elementos de apoyo adecuados.

3 DAÑO SIGNIFICATIVO, REPARACIÓN NECESARIA MUY PRONTO

| TIPO | DESCRIPCIÓN | UNIDAD | CANTIDAD | VALOR UNITARIO | VALOR PARCIAL |
|---|---|---|---|---|---|
| A | CAMBIO DE APOYOS | UND | 8,0 | 1.713.006 | 13.704.048 |

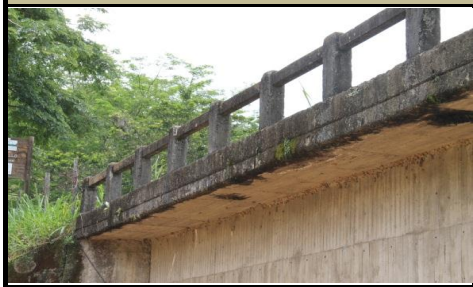
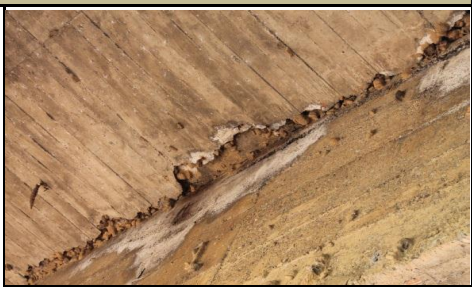
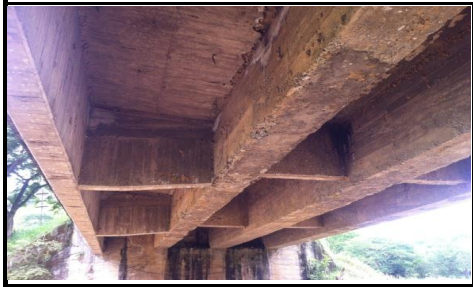
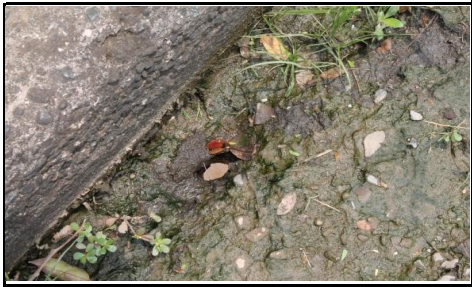
La losa de la superestructura del puente está construida en concreto reforzado. En general se observa presencia de humedad provocada por infiltración de agua, algunos hormigoneos con exposición de refuerzo. Se recomienda la reparación de concreto en las áreas afectadas.

| 2 | ALGÚN DAÑO, REPARACIÓN NECESARIA CUANDO SE PRESENTE LA OCASIÓN. EL COMPONENTE FUNCIONA COMO SE DISEÑÓ |

| TIPO | DESCRIPCIÓN | UNIDAD | CANTIDAD | VALOR UNITARIO | VALOR PARCIAL |
|---|---|---|---|---|---|
| 30 | REPARACION DE CONCRETO | M2 | 60,0 | 510.946 | 30.656.760 |

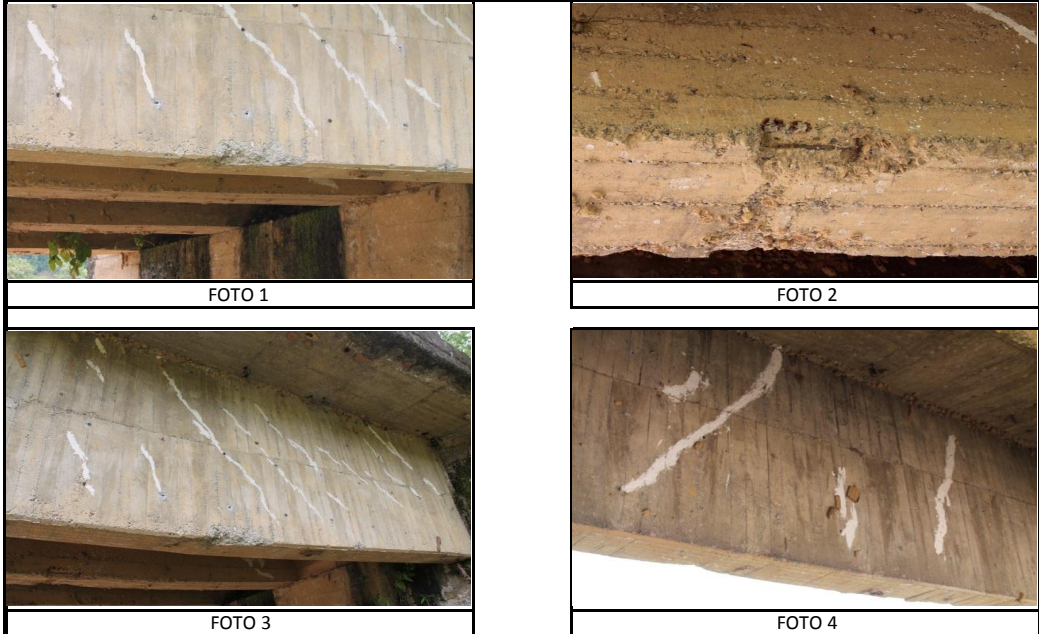
Se observan grietas asociadas a esfuerzos cortantes con espesores mayores a 0.3mm, grietas por flexión en el centro de la luz con espesores de mas de 0.5mm, se observa perdida de recubrimiento inferior de algunas vigas, se evidencian malas practicas constructivas durante el vaciado del concreto.
 Se debe realizar Inspección Especial para el estado actual de esfuerzos de las vigas y analizar la intervención requerida.

4 DAÑO GRAVE, REPARACIÓN NECESARIA INMEDIATAMENTE

| TIPO | DESCRIPCIÓN | UNIDAD | CANTIDAD | VALOR UNITARIO | VALOR PARCIAL |
|---|---|---|---|---|---|
| Z | INSPECCION ESPECIAL | GLB | 1,0 | | - |

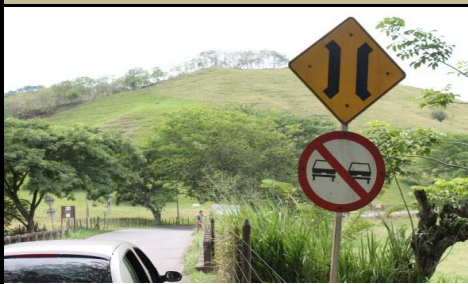
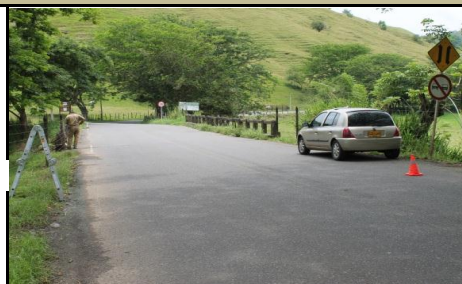
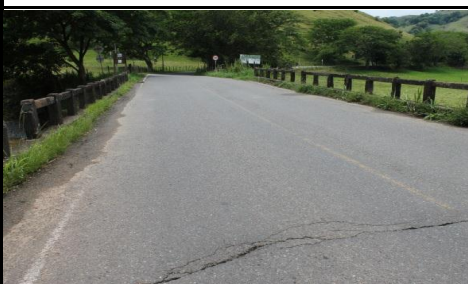
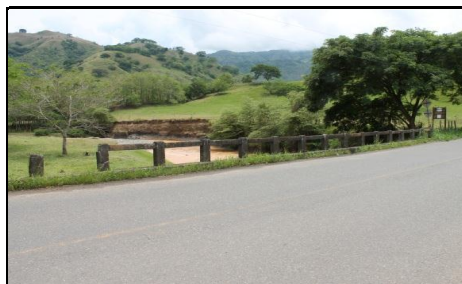
Durante la inspección se observó deficiencia de señalización vertical, por lo tanto y como parte del mantenimiento rutinario se requiere la instalación de señales de velocidad, carga máxima permitida y proximidad del puente sobre la vía en ambos sentidos.

0 SIN DAÑO O DAÑO INSIGNIFICANTE

| TIPO | DESCRIPCIÓN | UNIDAD | CANTIDAD | VALOR UNITARIO | VALOR PARCIAL |
|---|---|---|---|---|---|
| 92 | COLOCACION SEÑAL | UND | 6 | 158.691 | 952.146 |

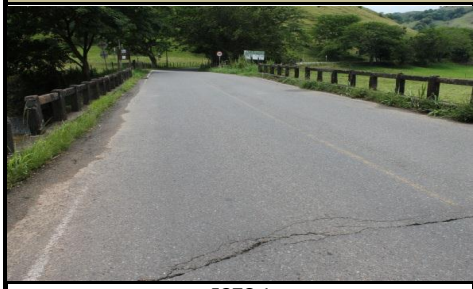
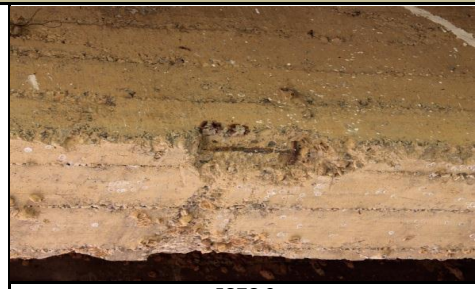
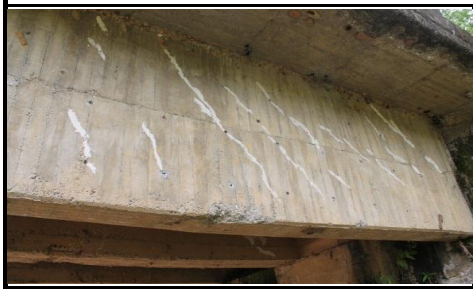
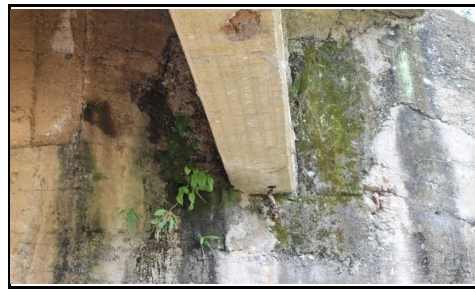
En general se observan problemas de consideración en los elementos principales del puente como vigas, aletas y estribos, se requiere intervención inmediata, el puente recibe una calificación de 4 (Daño grave, reparación necesaria inmediatamente).
 Se requiere Inspección Especial para evaluar nivel de afectación y definir el tipo de intervención a realizar.

4 DAÑO GRAVE, REPARACIÓN NECESARIA INMEDIATAMENTE

| TIPO | DESCRIPCIÓN | UNIDAD | CANTIDAD | VALOR UNITARIO | VALOR PARCIAL |
|---|---|---|---|---|---|
| Z | INSPECCION ESPECIAL | GLB | 1,0 | 90.535.250 | 90.535.250 |
