**ESTUDIOS DE INSPECCION E INVENTARIO DE PUENTES
DE LA RED NACIONAL DE CARRETERAS
ZONA OCCIDENTE**

**INFORME PUENTE JOSE MARIA ESCOBAR, 01-6003-008.00
PR 49+0150
CARRETERA LA MANSA - TE DE AMAGA - PRIMAVERA
DEPARTAMENTO DE ANTIOQUIA**

**INFORME PUENTE JOSE MARIA ESCOBAR
01-6003-008.00
REGIONAL 01 - ANTIOQUIA-ANTIOQUIA
CARRETERA LA MANSA - TE DE AMAGA - PRIMAVERA**

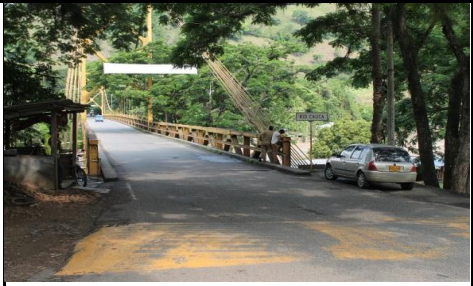
FOTO 2: PLACA IDENTIFICACIÓN PUENTE NO EXISTE

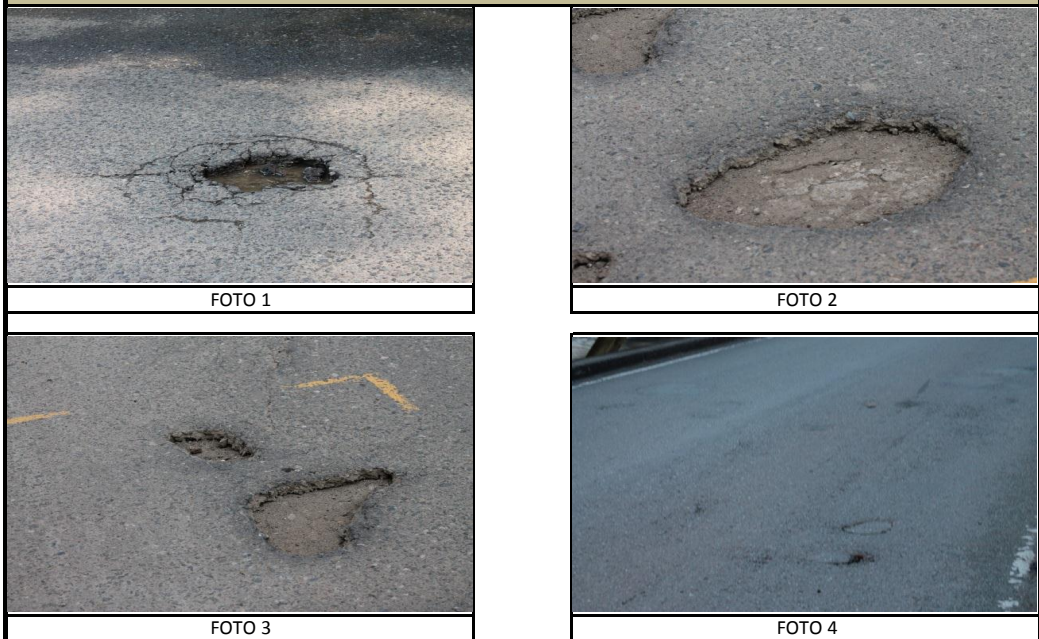
La superficie del puente es una carpeta asfáltica, en la cual se observan lesiones y baches de consideración; se evidencia un desgaste superficial moderado; se requiere reparación para recuperar la seguridad vial y para proporcionar protección al concreto de la placa. Se observa deterioro en la demarcación vial, en el centro y los extremos de la calzada, por lo que es necesario la aplicación de pintura de demarcación para restaurar la señalización horizontal existente.

3	DAÑO SIGNIFICATIVO, REPARACIÓN NECESARIA MUY PRONTO
---	---

TIPO	DESCRIPCIÓN	UNIDAD	CANTIDAD	VALOR UNITARIO	VALOR PARCIAL
D	REPARACIÓN DE PAVIMENTO DE ASFALTO	M2	100	66.450	6.645.000
27	REPARACION DE DEMARCACION	ML	1.040	20.716	21.544.640
TOTAL INTERVENCIÓN					28.189.640

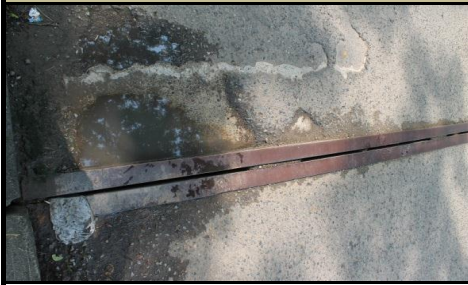
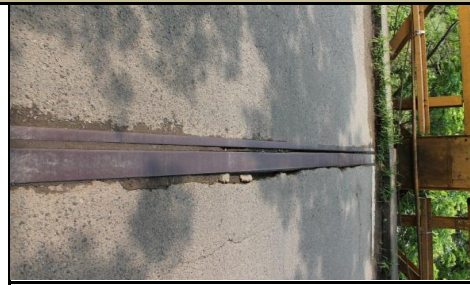
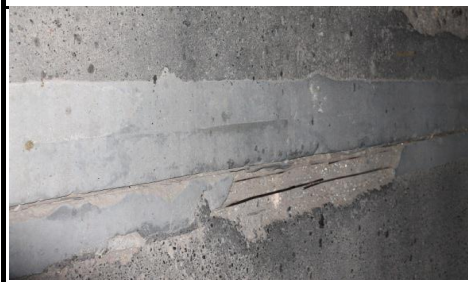
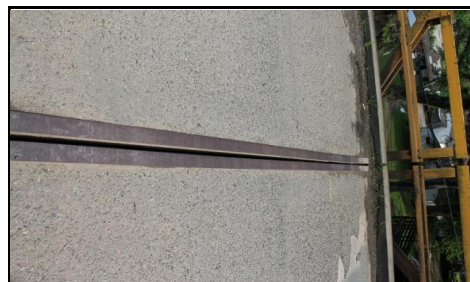
Las juntas de expansión están construidas con angulos de acero, los cuales han perdido el sello, permitiendo el paso del agua y materiales contaminante hacia la subestructura, se debe recuperar el sello.

3 DAÑO SIGNIFICATIVO, REPARACIÓN NECESARIA MUY PRONTO

TIPO	DESCRIPCIÓN	UNIDAD	CANTIDAD	VALOR UNITARIO	VALOR PARCIAL
39	REPOSICION DE SELLO	ML	48	35.182	1.688.736
TOTAL INTERVENCIÓN					1.688.736

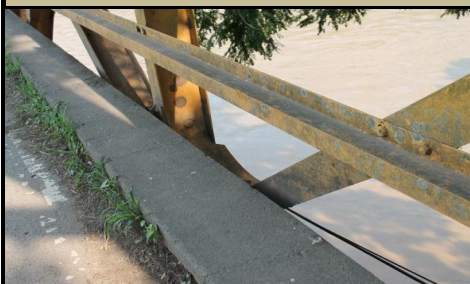
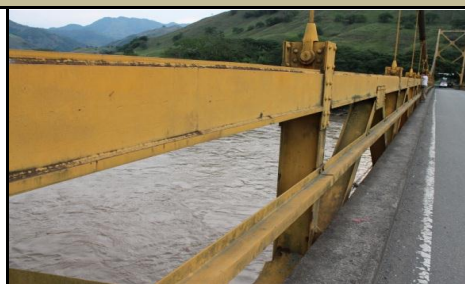
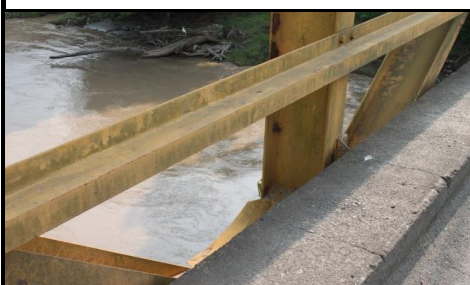
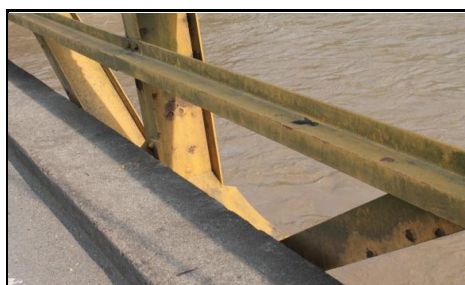
No se observan daños de consideración en en concreto de los bordillos, se recomienda realizar mantenimiento preventivo mediante limpieza y pintura para concreto.

0 SIN DAÑO O DAÑO INSIGNIFICANTE

TIPO	DESCRIPCIÓN	UNIDAD	CANTIDAD	VALOR UNITARIO	VALOR PARCIAL
10	LIMPIEZA	M2	520,0	10.510	5.465.200
34	PINTURA DE CONCRETO	ML	520	17.790	9.250.800
TOTAL INTERVENCIÓN					14.716.000

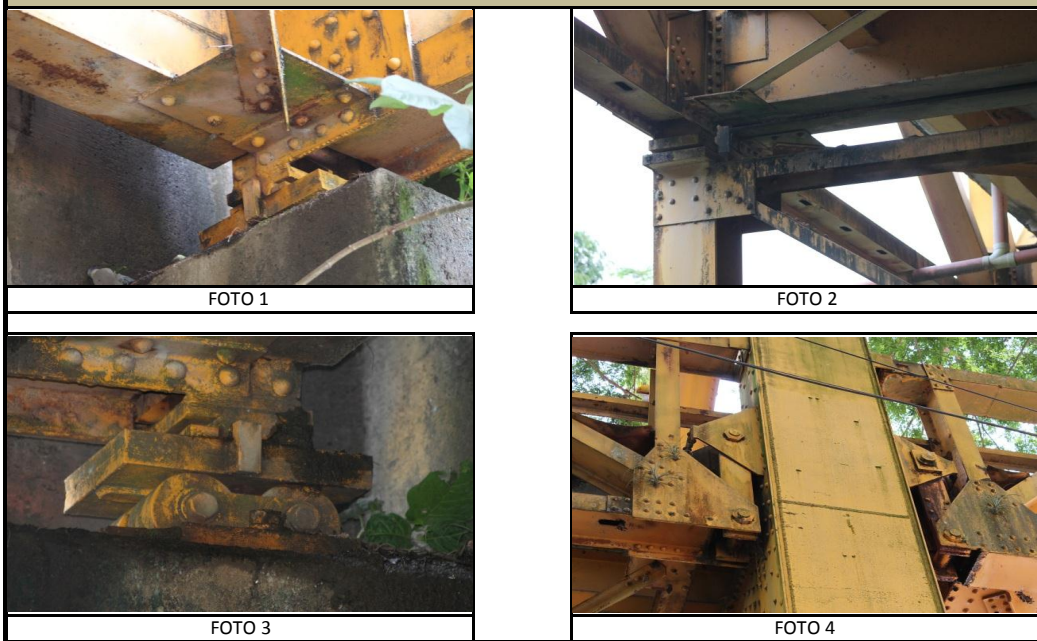
Se observan altos niveles de humedad en las zonas de los apoyos, esto ha generado inicios de corrosión en algunos elementos, con pérdida de sección y obstrucción del movimiento en apoyos móviles, de igual forma la acumulación de vegetación y material de arrastre sobre los apoyos han generado deterioro de los apoyos, se debe realizar mantenimiento de apoyos para garantizar la integridad estructural del puente.

0 SIN DAÑO O DAÑO INSIGNIFICANTE

TIPO	DESCRIPCIÓN	UNIDAD	CANTIDAD	VALOR UNITARIO	VALOR PARCIAL
10	LIMPIEZA	UND	20,0	31.191	623.820
40	PINTURA DE ACERO	UND	20,0	41.047	820.940
TOTAL INTERVENCIÓN					1.444.760

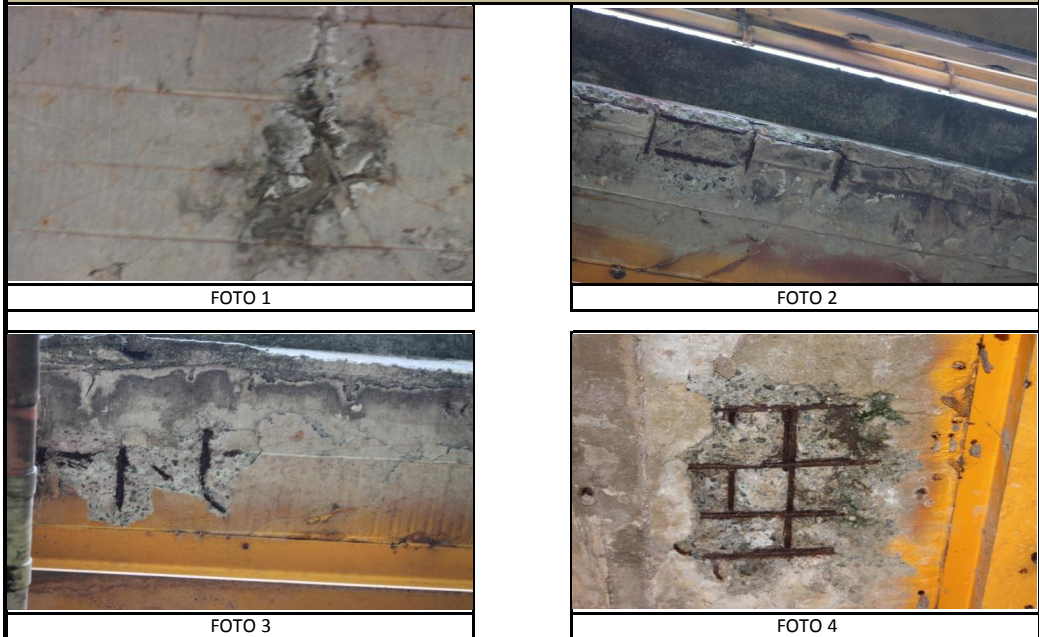
La losa de la superestructura del puente está construida en concreto reforzado. En general se observa presencia de humedad provocada por infiltración de agua, hormigoneos con exposición de refuerzo por corrosión galvanica y perdida apreciable de sección de concreto. Se recomienda la reparación de concreto en las áreas afectadas.

3 DAÑO SIGNIFICATIVO, REPARACIÓN NECESARIA MUY PRONTO

TIPO	DESCRIPCIÓN	UNIDAD	CANTIDAD	VALOR UNITARIO	VALOR PARCIAL
B	REPARACION DE CONCRETO	M2	300,0	394.663	118.398.900
TOTAL INTERVENCIÓN					118.398.900

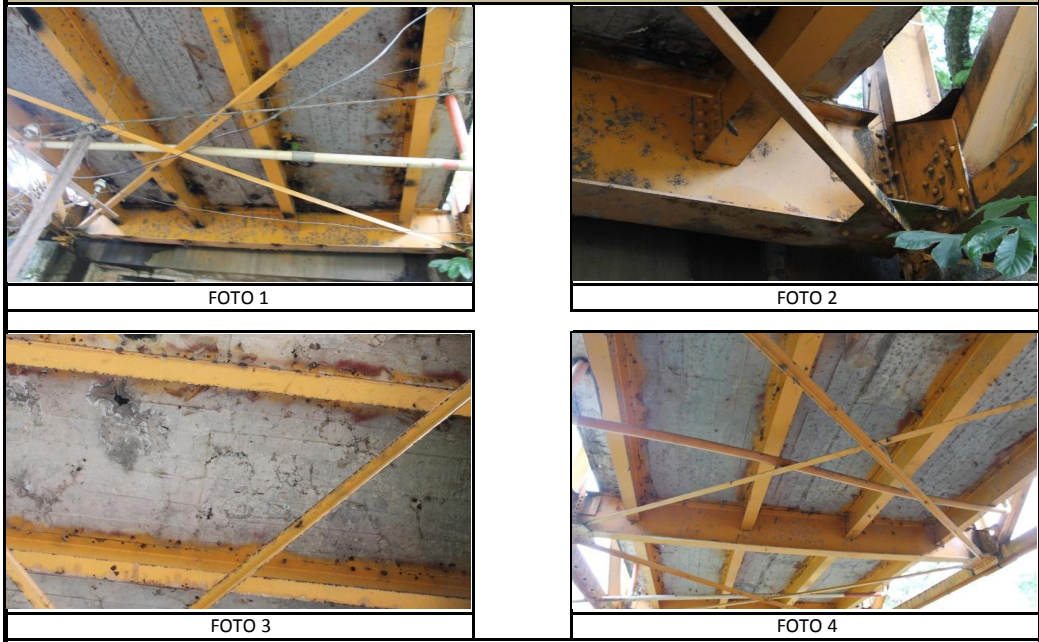
Se observan altos niveles de humedad generando corrosión aislada en uniones y elementos metalicos del diafragma, se debe realizar mantenimiento correctivo.

3 DAÑO SIGNIFICATIVO, REPARACIÓN NECESARIA MUY PRONTO

TIPO	DESCRIPCIÓN	UNIDAD	CANTIDAD	VALOR UNITARIO	VALOR PARCIAL
E	REPARACION DE COMPONENTES DE ACERO	ML	1.360,0	32.647	44.399.920
40	PINTURA DE ACERO	ML	1.360,0	36.647	49.839.920
10	LIMPIEZA	ML	1.360	21.604	29.381.440
TOTAL INTERVENCIÓN					123.621.280

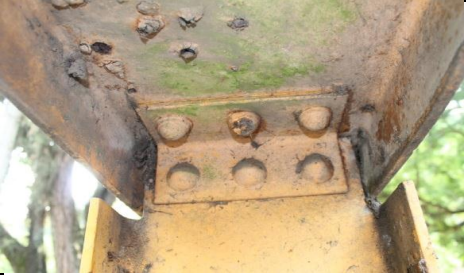
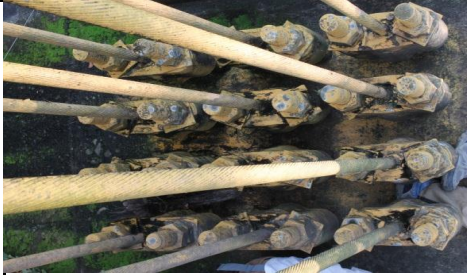
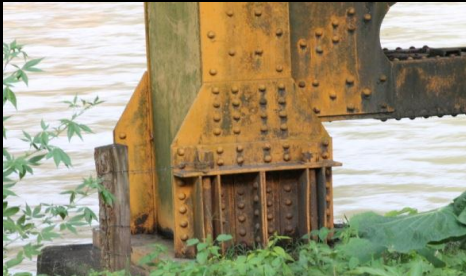
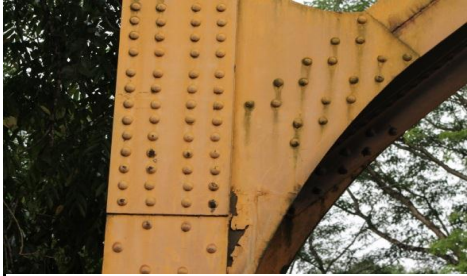
INSTITUTO NACIONAL DE VÍAS-INVIAS					
ESTUDIOS DE INSPECCIÓN E INVENTARIO DE PUENTES DE LA RED NACIONAL DE CARRETERAS ZONA OCCIDENTE					
INFORME DE PUENTE EL ESPEJO 20-2901B-001.00 ARMENIA-MONTENEGRO-QUIMBAYA-ALCALÁ					
COMPONENTE 13 - CABLES/PENDOLONES/TORRES/MACIZOS					
TIPO:	CABLES/PENDOLONES/TORRES/MACIZOS				
ESTADO					
<p>La torre principal #1 está apoyada sobre bloques de concreto que presentan condiciones altas de humedad por terreno aledaño y contacto con el río, las platinas base de las columnas presentan corrosión, con pérdida de sección inicial; en general las torres, cables y pendolones, presentan niveles altos de corrosión en puntos aislados, con pérdidas considerables de sección y pérdidas de remaches, se debe realizar rehabilitación estructural urgente.</p>					
REGISTRO FOTOGRÁFICO

3	DAÑO SIGNIFICATIVO, REPARACIÓN NECESARIA MUY PRONTO				
OBRAS DE REPARACIÓN Y/O MANTENIMIENTO					
TIPO	DESCRIPCIÓN	UNIDAD	CANTIDAD	VALOR UNITARIO	VALOR PARCIAL
B	REPARACION DE COMPONENTES DE ACERO	ML	1.500	32.647	48.970.500
C	PINTURA DE ACERO	M2	850	272.649	231.751.650
10	LIMPIEZA	ML	1.500	21.604	32.406.000
TOTAL INTERVENCIÓN					313.128.150

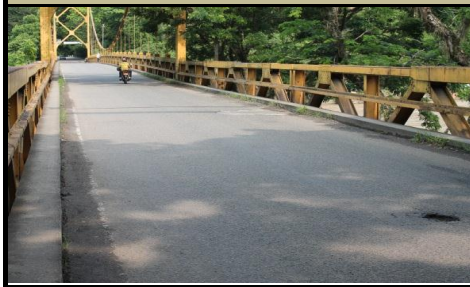
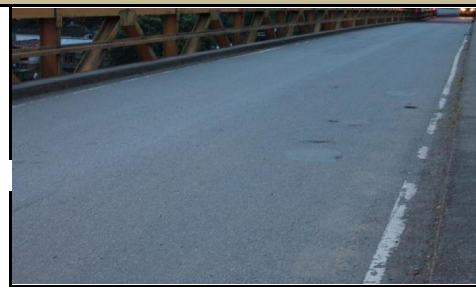
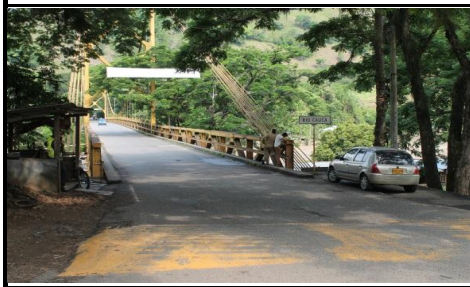
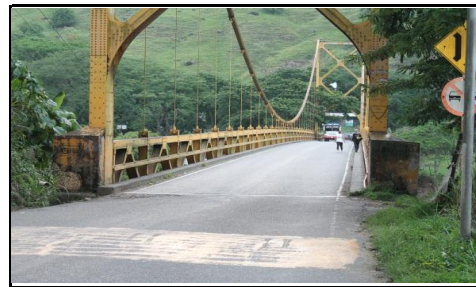
Durante la inspección se observó deficiencia de señalización vertical, por lo tanto y como parte del mantenimiento rutinario se requiere la instalación de señales de velocidad, carga máxima permitida y proximidad del puente sobre la vía en ambos sentidos.

1	DAÑO PEQUEÑO PERO REPARACIÓN NO ES NECESARIA (EXCEPTO MANTENIMIENTO MENOR)
---	--

TIPO	DESCRIPCIÓN	UNIDAD	CANTIDAD	VALOR UNITARIO	VALOR PARCIAL
92	COLOCACION SEÑAL	UND	6	158.691	952.146
TOTAL INTERVENCIÓN					952.146
