**ESTUDIOS DE INSPECCION E INVENTARIO DE PUENTES  
DE LA RED NACIONAL DE CARRETERAS  
ZONA OCCIDENTE**

**INFORME PUENTE LA POPALA, 01-6003-009.00  
PR 51+0570  
CARRETERA LA MANSA - TE DE AMAGA - PRIMAVERA  
DEPARTAMENTO DE ANTIOQUIA**

**INFORME PUENTE LA POPALA  
01-6003-009.00  
REGIONAL 01 - ANTIOQUIA-ANTIOQUIA  
CARRETERA LA MANSA - TE DE AMAGA - PRIMAVERA**

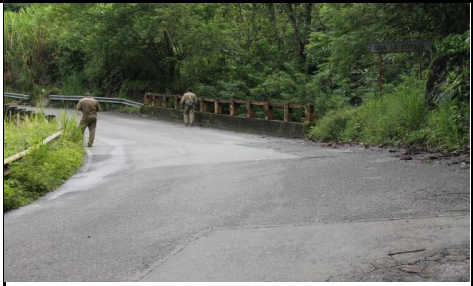
FOTO 2: PLACA IDENTIFICACIÓN PUENTE NO EXISTE

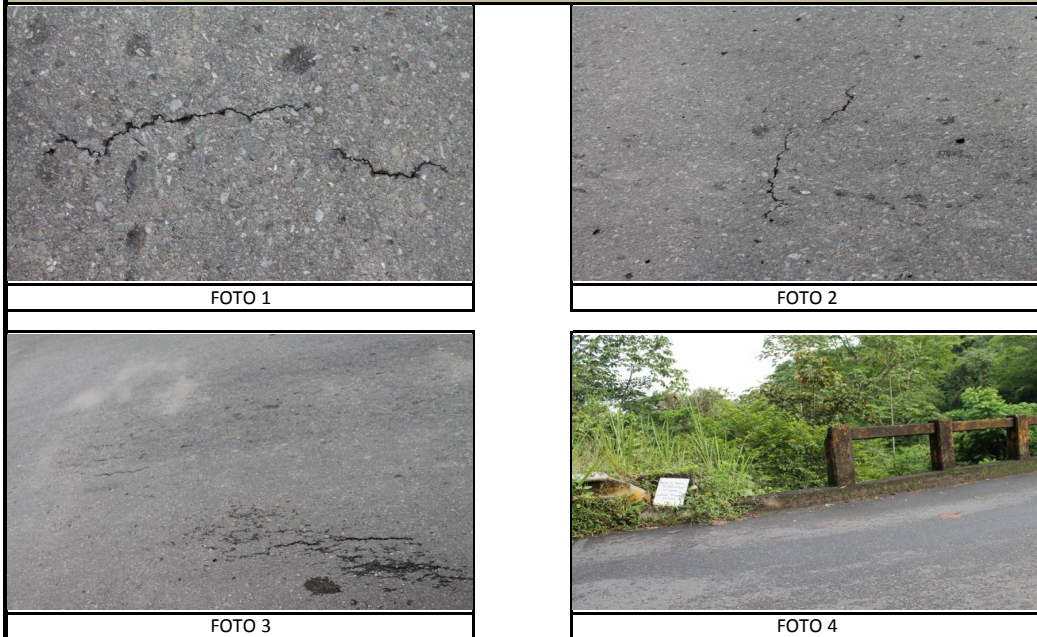
La superficie de rodadura del puente es en asfalto, se presentan fisuras longitudinales lo que indica que existen esfuerzos de tensión los cuales han superado la resistencia del material; también se presenta piel de cocodrilo en las zonas de acceso al puente. Se observa deterioro en la demarcación vial, en el centro y los extremos de la calzada, por lo que es necesario la aplicación de pintura de demarcación para restaurar la señalización horizontal existente.

3	DAÑO SIGNIFICATIVO, REPARACIÓN NECESARIA MUY PRONTO
---	---

TIPO	DESCRIPCIÓN	UNIDAD	CANTIDAD	VALOR UNITARIO	VALOR PARCIAL
D	REPARACIÓN DE PAVIMENTO DE ASFALTO	M2	50	66.450	3.322.500
27	REPARACION DE DEMARCACION	ML	72	20.716	1.491.552
<b>TOTAL INTERVENCIÓN</b>					<b>4.814.052</b>

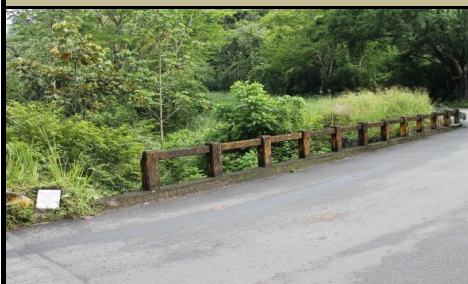
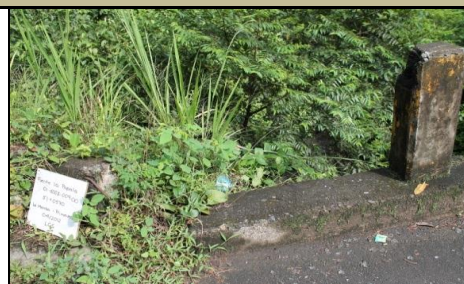
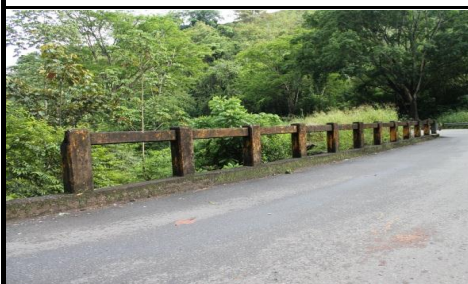
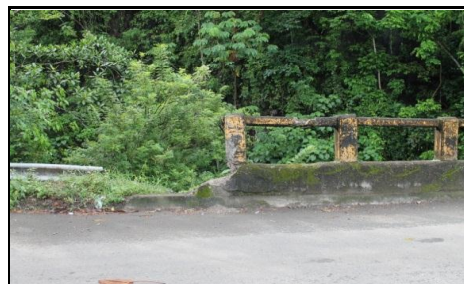
No se observa dispositivo de junta de expansión, si esta existe se encuentra debajo de la carpeta asfáltica. Sin embargo se evidencian filtraciones de agua a través de estas juntas a los estribos lo que permite intuir que el material que se encuentra debajo de la carpeta asfáltica no está funcionando adecuadamente. Se observa en la superficie del puente, grietas pronunciadas en toda la longitud del ancho del mismo en el respectivo lugar de las juntas, con desintegración del asfalto en dichas zonas. Por lo tanto, se recomienda el cambio de junta a una de goma asfáltica.

3 DAÑO SIGNIFICATIVO, REPARACIÓN NECESARIA MUY PRONTO

TIPO	DESCRIPCIÓN	UNIDAD	CANTIDAD	VALOR UNITARIO	VALOR PARCIAL
C	CAMBIO A JUNTA DE GOMA ASFÁLTICA	ML	16	712.894	11.406.304
<b>TOTAL INTERVENCIÓN</b>					<b>11.406.304</b>

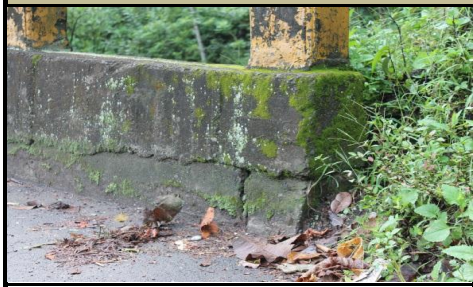
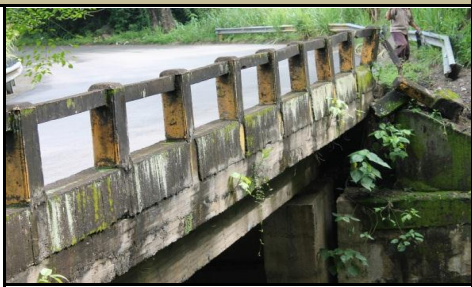
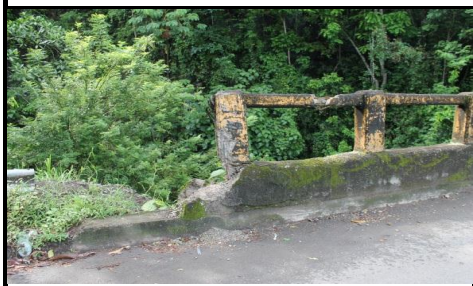
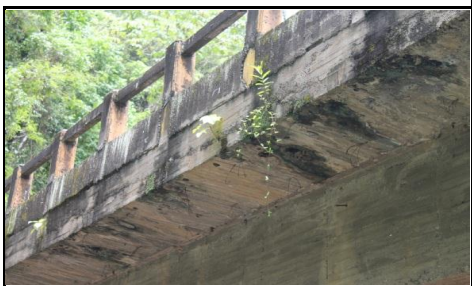
Se observa daño por impacto de vehiculo en porción de bordillo derecho, el resto del componente se encuentra en buen estado, se recomienda realizar mantenimiento preventivo mediante limpieza y pintura para concreto.

2	ALGÚN DAÑO, REPARACIÓN NECESARIA CUANDO SE PRESENTE LA OCASIÓN. EL COMPONENTE FUNCIONA COMO SE DISEÑÓ
---	---

TIPO	DESCRIPCIÓN	UNIDAD	CANTIDAD	VALOR UNITARIO	VALOR PARCIAL
10	LIMPIEZA	M2	30,0	10.510	315.300
34	PINTURA DE CONCRETO	ML	35	17.790	622.650
30	REPARACION DE CONCRETO	M2	3	212.682	638.046
<b>TOTAL INTERVENCIÓN</b>					<b>1.575.996</b>

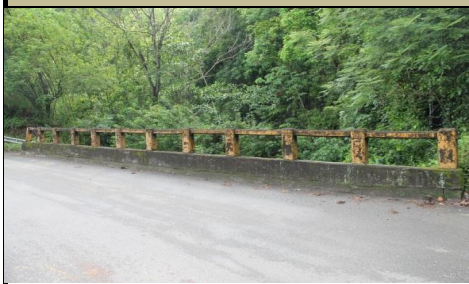
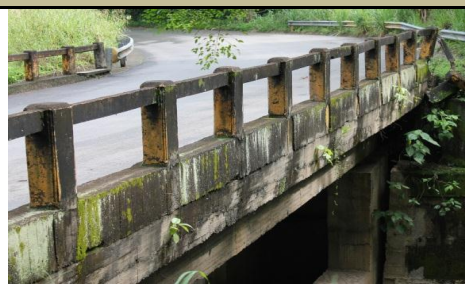
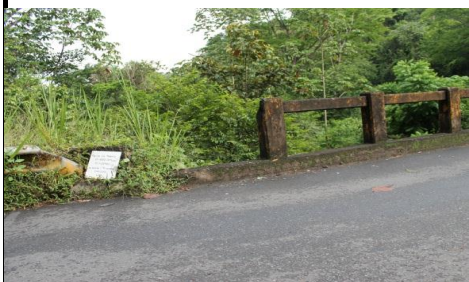
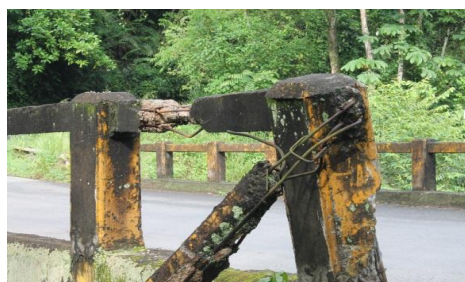
Barandas en concreto reforzado, se observa perdida de sección de concreto en algunos tramos de la baranda, el concreto se aprecia deteriorado por efectos de intemperismo, se recomienda realizar cambio de baranda al tipo metalica.

4 DAÑO GRAVE, REPARACIÓN NECESARIA INMEDIATAMENTE

TIPO	DESCRIPCIÓN	UNIDAD	CANTIDAD	VALOR UNITARIO	VALOR PARCIAL
D	CAMBIO DE BARANDA DE ACERO	ML	36	406.032	14.617.152
<b>TOTAL INTERVENCIÓN</b>					<b>14.617.152</b>

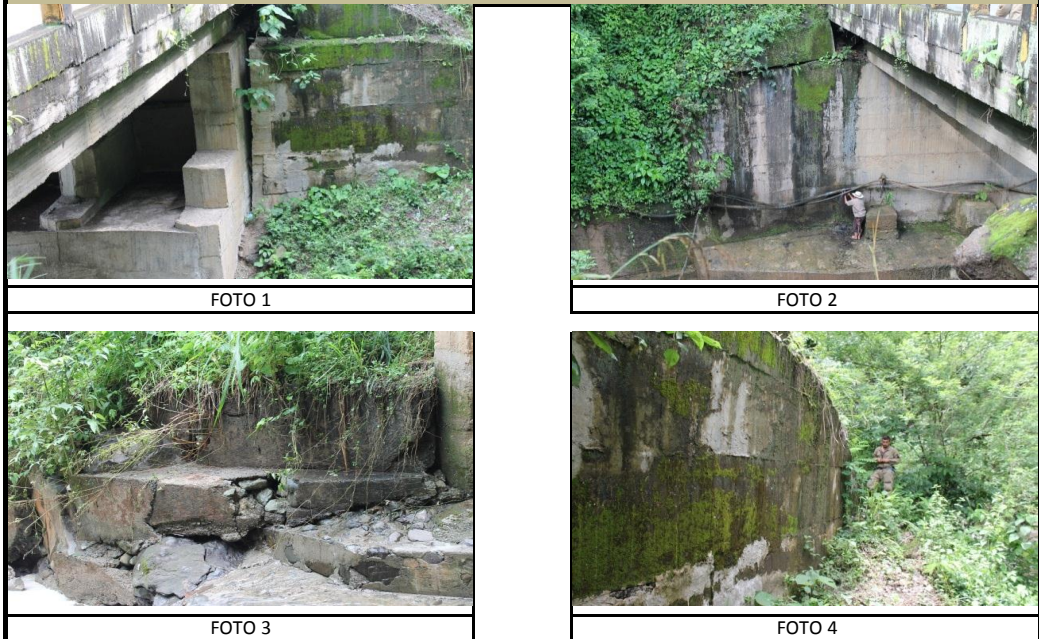
Existen protecciones para el talud en los accesos del puente, sin embargo en el acceso dos del puente, las protecciones en contrafuertes de concreto se reventaron, por lo que ya no cumplen su función de dar contención efectiva al talud. Se deben realizar labores de reconstrucción del muro, para la protección de los taludes.

3 DAÑO SIGNIFICATIVO, REPARACIÓN NECESARIA MUY PRONTO

TIPO	DESCRIPCIÓN	UNIDAD	CANTIDAD	VALOR UNITARIO	VALOR PARCIAL
B	REPARACION DE ELEMENTOS DE PROTECCION	M2	40	278.899	11.155.960
<b>TOTAL INTERVENCIÓN</b>					<b>11.155.960</b>

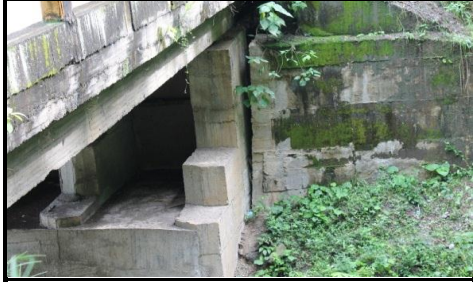
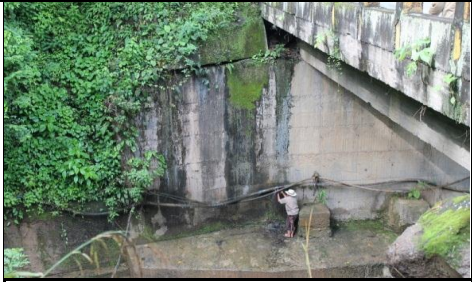
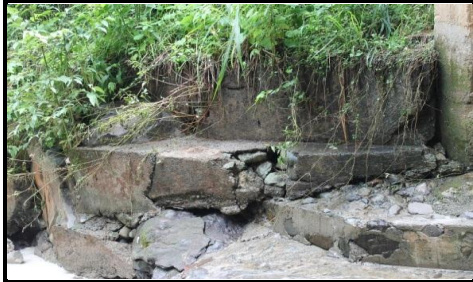
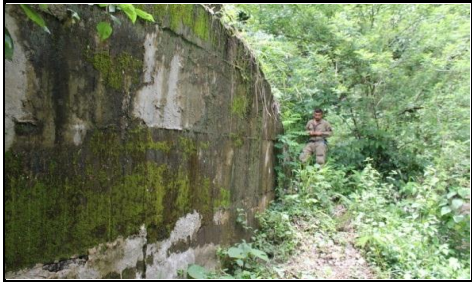
Se presenta colapso total de aleta 4 de estribo 2, con desprendimiento total del estribo y desplazamiento de mas de dos metros de su posición original, la aleta 3 colapso y fue reemplazada por muros en gaviones, se debe recuperar la sección de aletas falladas y realizar reforzamiento para contrarrestar empuje activo de suelo.  
 Se requiere Inspección Especial para determinar con exactitud las condiciones de sobreesfuerzo a los que estan sometidas las aletas.

5 DAÑO EXTREMO, FALLA TOTAL O RIESGO DE FALLA TOTAL DEL COMPONENTE

TIPO	DESCRIPCIÓN	UNIDAD	CANTIDAD	VALOR UNITARIO	VALOR PARCIAL
Z	INSPECCIÓN ESPECIAL	GLB	1		-
<b>TOTAL INTERVENCIÓN</b>					-

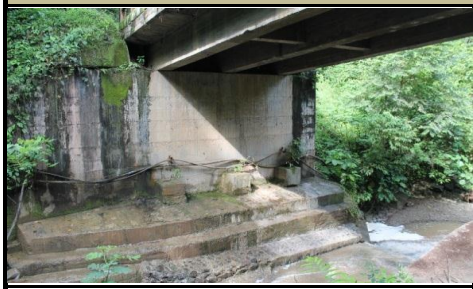
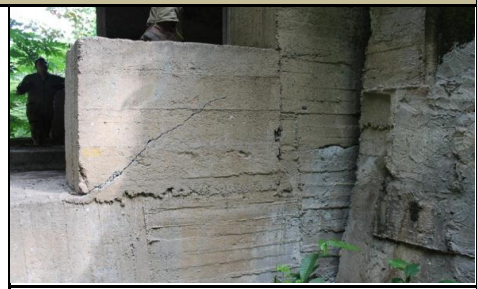
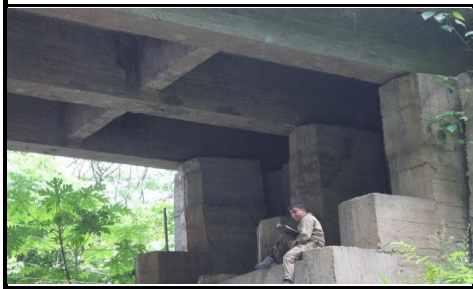
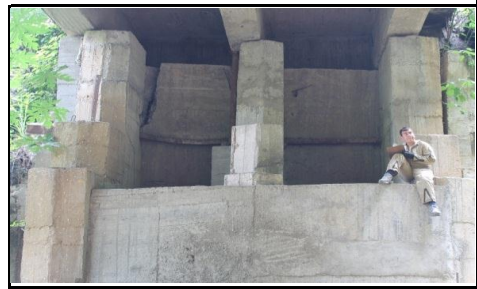
Se evidencia falla total del estribo 2, debido a esto, se construyo un muro paralelo con contrafuertes en concreto reforzado el cual tambien fallo, actualmente el puente se encuentra altamente afectado, amenazando colapso total por falla en estribo 2.

En estribo 1 es evidente el empuje activo del suelo, se aprecia un leve desplome en la arista entre estribo y aleta.

Se requiere Inspección Especial para determinar con exactitud las condiciones de sobreesfuerzo a los que estan sometidos los estribos.

5	DAÑO EXTREMO, FALLA TOTAL O RIESGO DE FALLA TOTAL DEL COMPONENTE
---	--

TIPO	DESCRIPCIÓN	UNIDAD	CANTIDAD	VALOR UNITARIO	VALOR PARCIAL
Z	INSPECCIÓN ESPECIAL	GLB	1		-
<b>TOTAL INTERVENCIÓN</b>					-

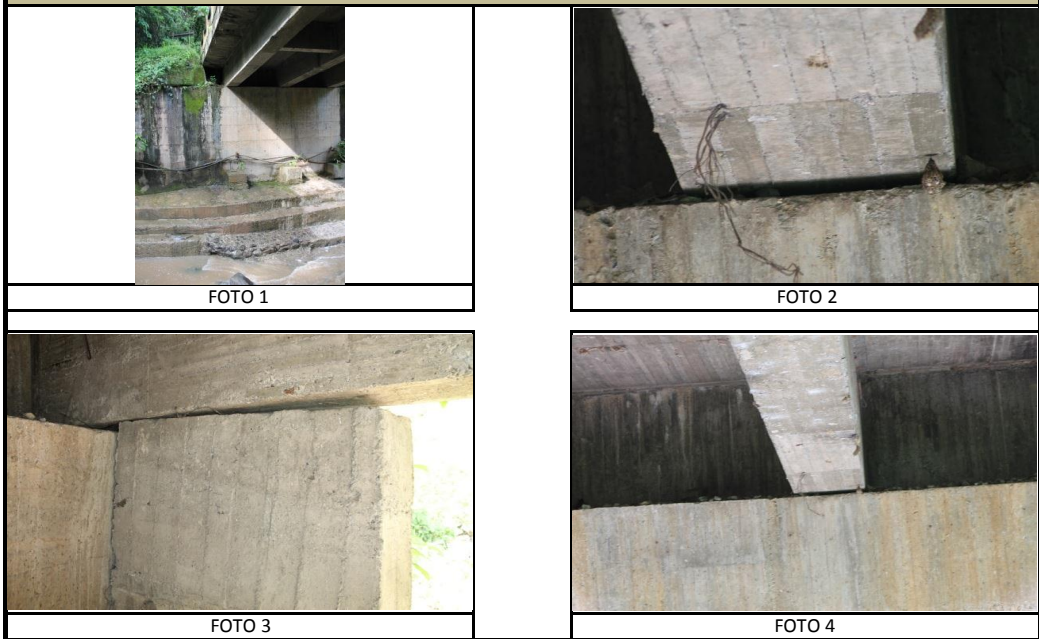
No se aprecian neoprenos en los apoyos, esto puede ser perjudicial para las vigas al inducir restricciones que llevan a rotaciones y esfuerzos no considerados para el elemento. Se requiere suministrar los elementos de apoyo adecuados.

3 DAÑO SIGNIFICATIVO, REPARACIÓN NECESARIA MUY PRONTO

TIPO	DESCRIPCIÓN	UNIDAD	CANTIDAD	VALOR UNITARIO	VALOR PARCIAL
A	CAMBIO DE APOYOS	UND	6,0	1.713.006	10.278.036
<b>TOTAL INTERVENCIÓN</b>					<b>10.278.036</b>

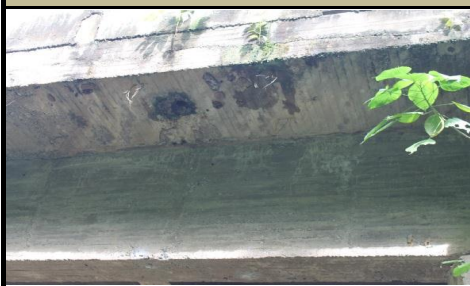
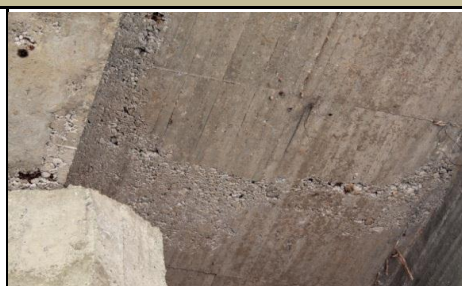
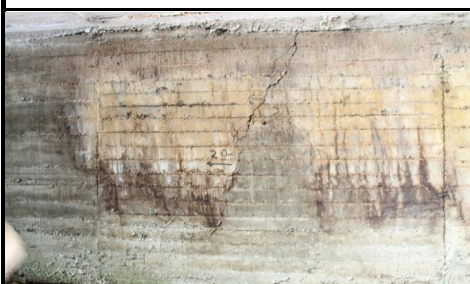
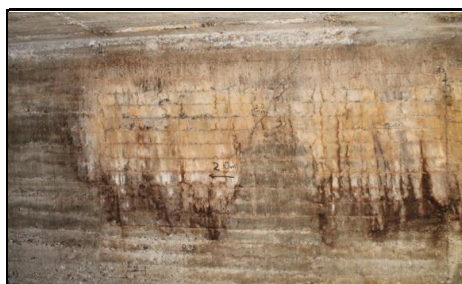
La losa de la superestructura del puente está construida en concreto reforzado. En general se observa presencia de humedad provocada por infiltración de agua, algunos hormigoneos con exposición de refuerzo. Se recomienda la reparación de concreto en las áreas afectadas.

2 ALGÚN DAÑO, REPARACIÓN NECESARIA CUANDO SE PRESENTE LA OCASIÓN. EL COMPONENTE FUNCIONA COMO SE DISEÑÓ

TIPO	DESCRIPCIÓN	UNIDAD	CANTIDAD	VALOR UNITARIO	VALOR PARCIAL
30	REPARACION DE CONCRETO	M2	60,0	510.946	30.656.760
<b>TOTAL INTERVENCIÓN</b>					<b>30.656.760</b>

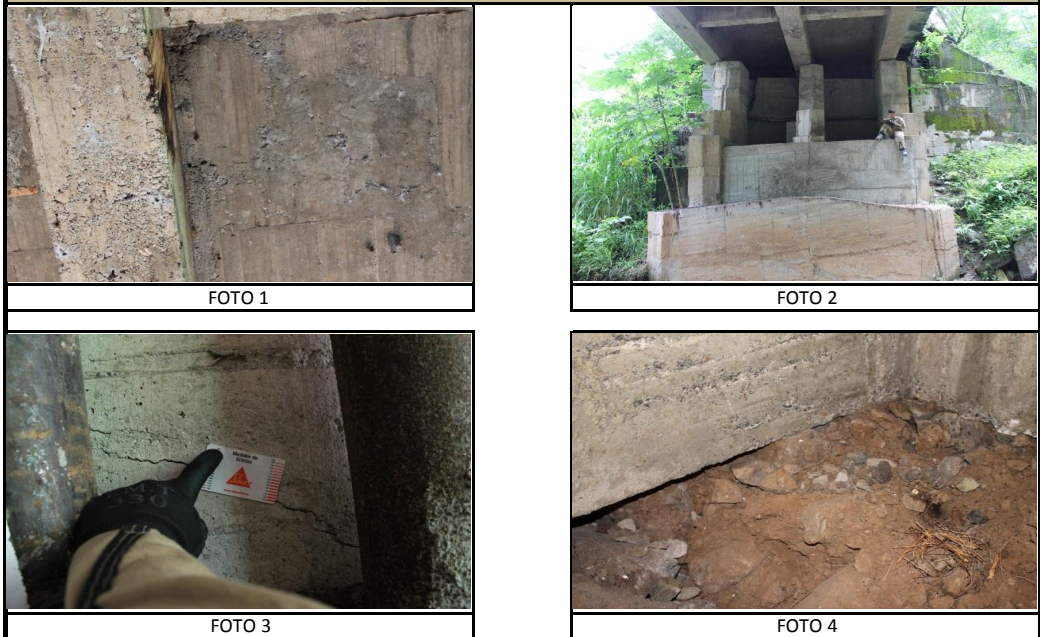
Las vigas presentan hormigoneos severos en la cara inferior, la viga 2 en su extremo final, tiene una grieta por cortante con espesor mayor a 2mm, ubicada a 2m del apoyo, esta grieta es posible que se deba al cambio de apoyo de la viga, el cual se desplazo con la construcción de los contrafuertes del estribo 2, la viga 1 se encuentra fallada; las vigas están apoyadas de forma improvisada sobre los contrafuertes, el muro de 80cm que servía de apoyo a las vigas colapso, actualmente los extremos de las vigas están apoyados directamente en el suelo, el puente amenaza con colapsar. Se requiere Inspección Especial de caracter urgente.

5 DAÑO EXTREMO, FALLA TOTAL O RIESGO DE FALLA TOTAL DEL COMPONENTE

TIPO	DESCRIPCIÓN	UNIDAD	CANTIDAD	VALOR UNITARIO	VALOR PARCIAL
Z	INSPECCION ESPECIAL	GLB	1,0		-
<b>TOTAL INTERVENCIÓN</b>					-

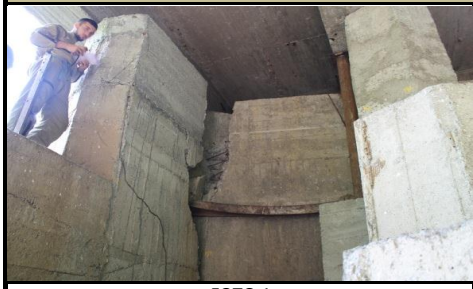
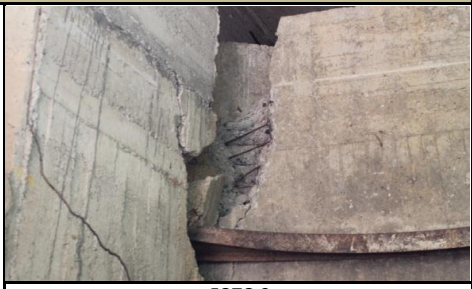
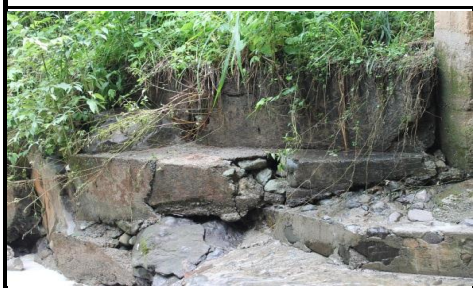
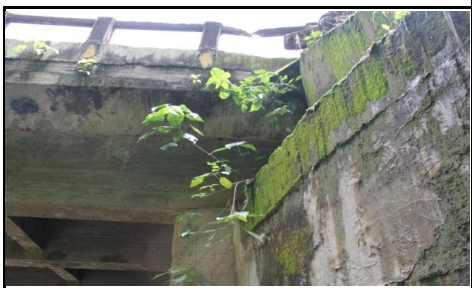
En general se observan problemas graves en los elementos principales del puente como vigas y estribos, que amenazan el colapso total de puente dada su condición de falla, el puente recibe una calificación de 5 (Daño extremo, falla total o riesgo de falla total del componente).  
 Se requiere Inspección Especial para evaluar nivel de afectación y definir el tipo de intervención a realizar.

5 DAÑO EXTREMO, FALLA TOTAL O RIESGO DE FALLA TOTAL DEL COMPONENTE

TIPO	DESCRIPCIÓN	UNIDAD	CANTIDAD	VALOR UNITARIO	VALOR PARCIAL
Z	INSPECCION ESPECIAL	GLB	1,0	46.267.625	46.267.625
<b>TOTAL INTERVENCIÓN</b>					<b>46.267.625</b>
