**ESTUDIOS DE INSPECCION E INVENTARIO DE PUENTES  
DE LA RED NACIONAL DE CARRETERAS  
ZONA OCCIDENTE**

**INFORME PUENTE SINIFANA, 01-6003-010.00**

**PR 56+0450**

**CARRETERA LA MANSA - TE DE AMAGA - PRIMAVERA**

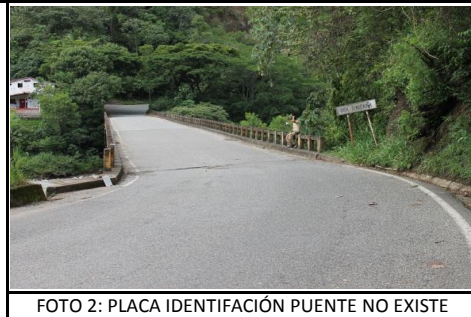
FOTO 2: PLACA IDENTIFICACIÓN PUENTE NO EXISTE

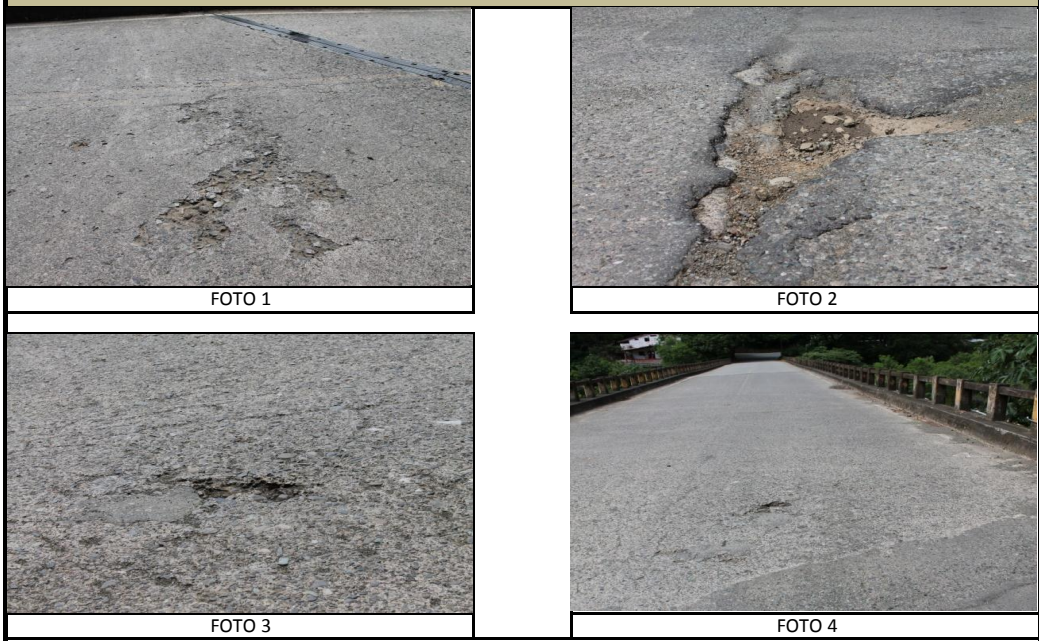
Se aprecian baches de gran tamaño sobre la superficie, de igual forma se observan agrietamientos longitudinales y transversales, se recomienda realizar reparación al asfalto y reponer la superficie de rodadura. No se cuenta con ningún tipo de demarcación vial, ni en el centro ni los extremos de la calzada, por lo que es necesario la aplicación de pintura de demarcación para restaurar la señalización horizontal inexistente.

| 3 | DAÑO SIGNIFICATIVO, REPARACIÓN NECESARIA MUY PRONTO |

| TIPO | DESCRIPCIÓN | UNIDAD | CANTIDAD | VALOR UNITARIO | VALOR PARCIAL |
|---|---|---|---|---|---|
| D | REPARACIÓN DE PAVIMENTO DE ASFALTO | M2 | 880 | 66.450 | 58.476.000 |
| 27 | REPARACION DE DEMARCACION | ML | 424 | 20.716 | 8.783.584 |

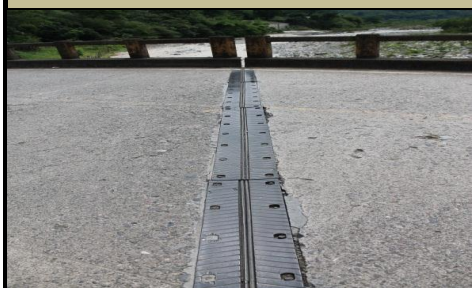
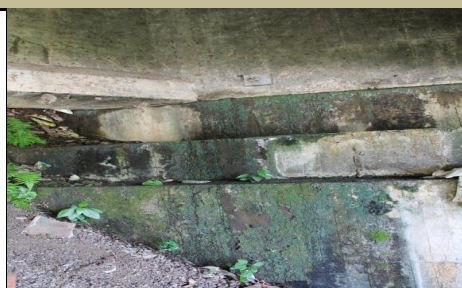
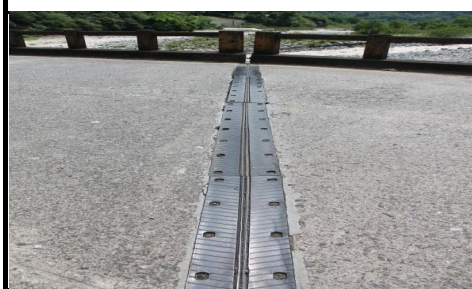
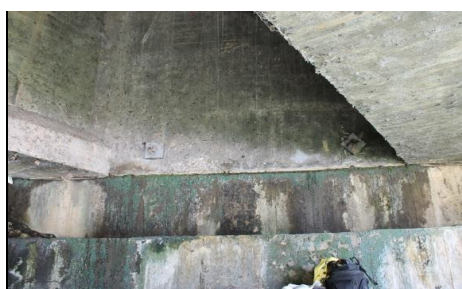
Se observa deterioro en los elementos de las juntas, permitiendo la filtración de agua hacia los estribos y apoyos, se recomienda realizar reparación de juntas.

3 DAÑO SIGNIFICATIVO, REPARACIÓN NECESARIA MUY PRONTO

| TIPO | DESCRIPCIÓN | UNIDAD | CANTIDAD | VALOR UNITARIO | VALOR PARCIAL |
|---|---|---|---|---|---|
| A | REPARACIÓN DE JUNTA | ML | 40 | 46.890 | 1.875.600 |

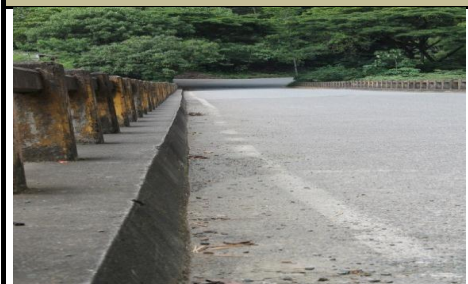
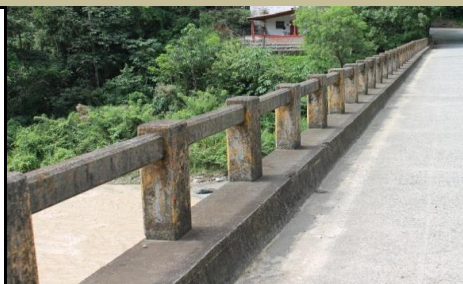
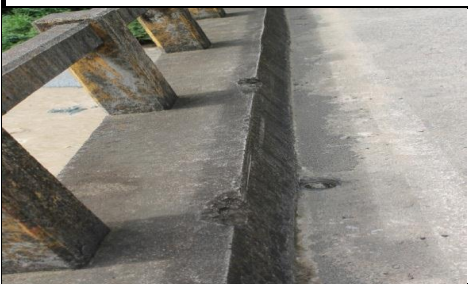
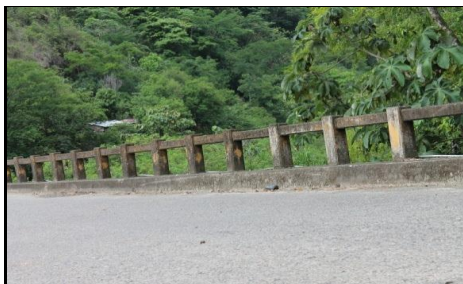
El puente no cuenta con andenes. Los bordillos estan construidos en concreto reforzado, se encuentran en buen estado aparente, ya que no se evidencian fisuras ni problemas en el concreto de los mismos, se recomienda realizar limpieza y proporcionar pintura como medio de proteccion.

0 SIN DAÑO O DAÑO INSIGNIFICANTE

| TIPO | DESCRIPCIÓN | UNIDAD | CANTIDAD | VALOR UNITARIO | VALOR PARCIAL |
|---|---|---|---|---|---|
| 10 | LIMPIEZA | ML | 212,0 | 2.294 | 486.328 |
| 34 | PINTURA DE CONCRETO | ML | 212 | 15.455 | 3.276.460 |

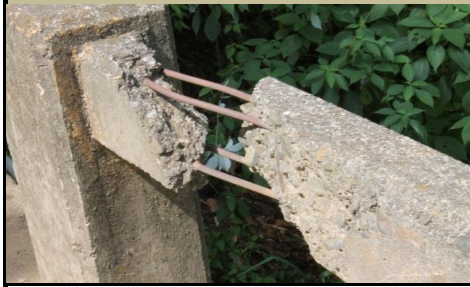
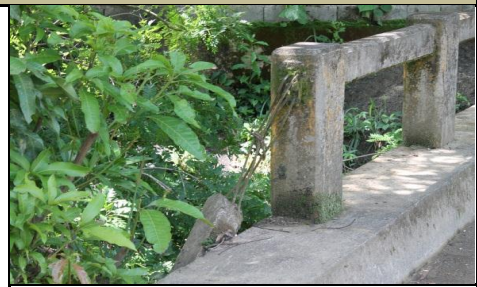
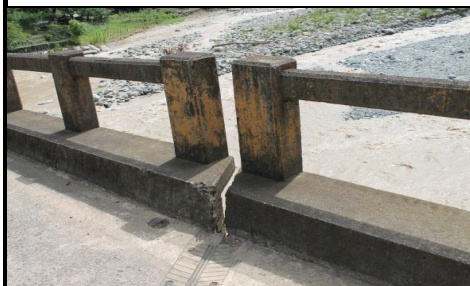
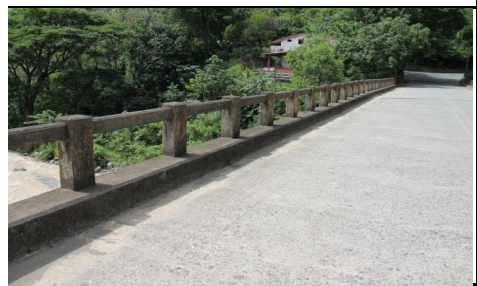
Se observa pérdida de sección de concreto en algunos tramos de la baranda, el concreto aprecia deteriorado por efectos de intemperismo, se recomienda realizar cambio de baranda al tipo metálica.

| 3 | DAÑO SIGNIFICATIVO, REPARACIÓN NECESARIA MUY PRONTO |

| TIPO | DESCRIPCIÓN | UNIDAD | CANTIDAD | VALOR UNITARIO | VALOR PARCIAL |
|---|---|---|---|---|---|
| D | CAMBIO DE BARANDA DE ACERO | ML | 212 | 406.032 | 86.078.784 |

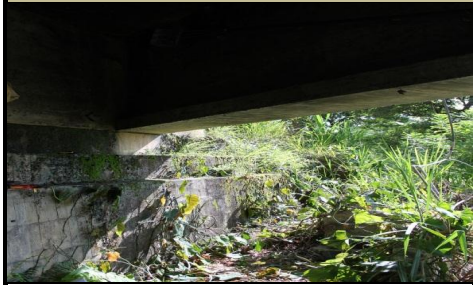
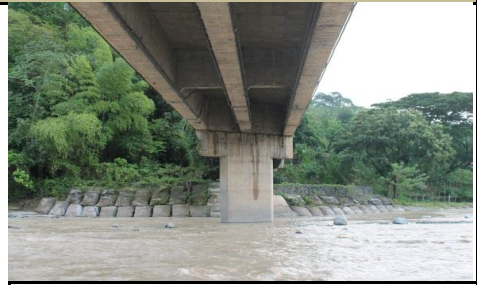
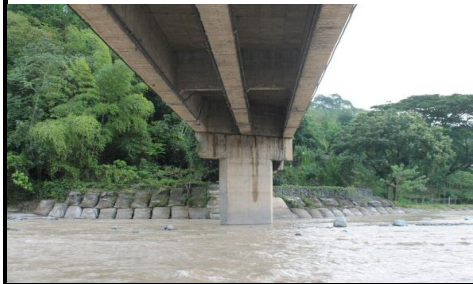
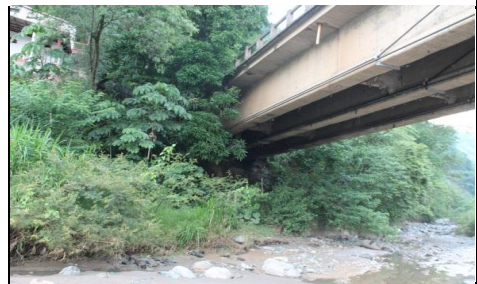
El puente presenta conos de derrame en suelo natural, con pendiente bien definida, no representa problemas de inestabilidad para la vía y la subestructura. Por tanto no es necesario ningún tipo de intervención.

0 SIN DAÑO O DAÑO INSIGNIFICANTE

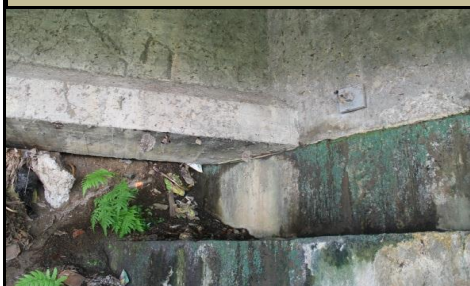
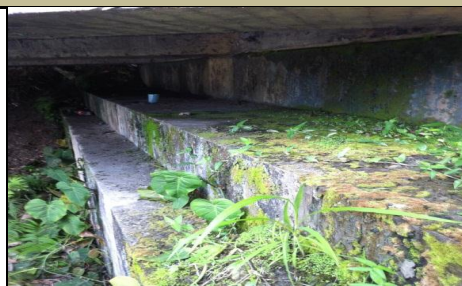
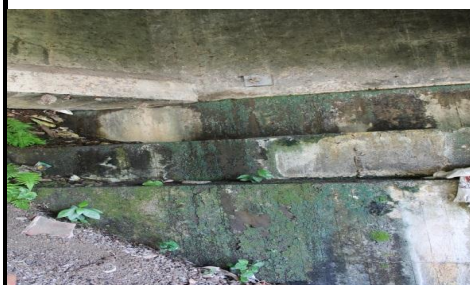
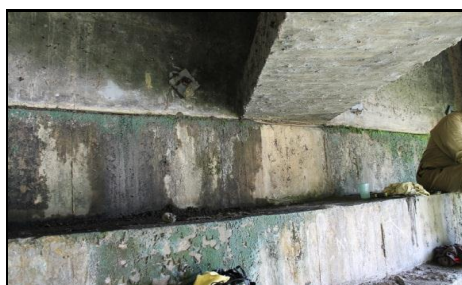
Se observa acumulación de humedad generada por la filtración de agua proveniente de las juntas en mal estado, se requiere limpieza como parte del mantenimiento correctivo, con el fin de evitar daños de consideración en el concreto.

0 SIN DAÑO O DAÑO INSIGNIFICANTE

| TIPO | DESCRIPCIÓN | UNIDAD | CANTIDAD | VALOR UNITARIO | VALOR PARCIAL |
|---|---|---|---|---|---|
| 10 | LIMPIEZA | M2 | 50,0 | 11.699 | 584.950 |

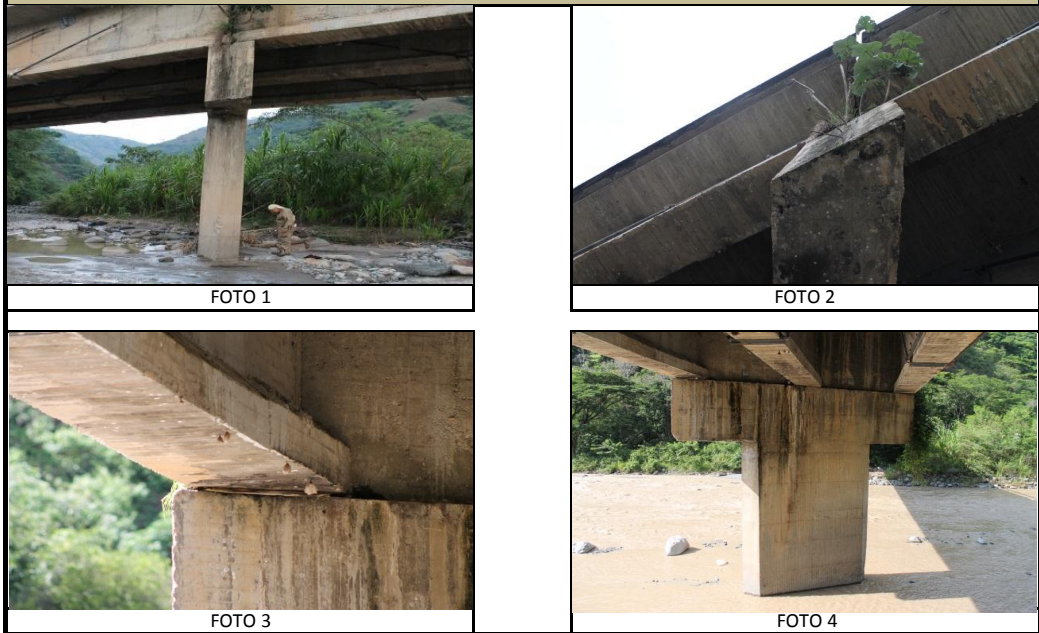
La sección transversal de la viga cabezal de la pila, es insuficiente para garantizar una longitud de apoyo adecuada de las vigas longitudinales del tablero, actualmente se apoyan solo 35cm, en consecuencia se aprecia aplastamiento del concreto de las vigas en la zona del apoyo, las vigas longitudinales externas se apoyan justo en el borde de la viga cabezal de pila sin ningún tipo de tope sísmico. Por otro lado se aprecia erosión en la base de la pila causada por el impacto del material de arrastre del río, dado que la pila no presenta protección. Se debe realizar Inspección Especial para determinar estado actual de esfuerzos, realizar las obras de reforzamiento requeridas y así prevenir daños posteriores.

5 DAÑO EXTREMO, FALLA TOTAL O RIESGO DE FALLA TOTAL DEL COMPONENTE

- Existe erosión en la base de la pila causada por el impacto del material de arrastre del río, dado que la pila no presenta protección. Se debe realizar obras de reforzamiento requeridas y así prevenir daños posteriores.

| TIPO | DESCRIPCIÓN | UNIDAD | CANTIDAD | VALOR UNITARIO | VALOR PARCIAL |
|---|---|---|---|---|---|
| Z | INSPECCION ESPECIAL | GLB | 1 | | |

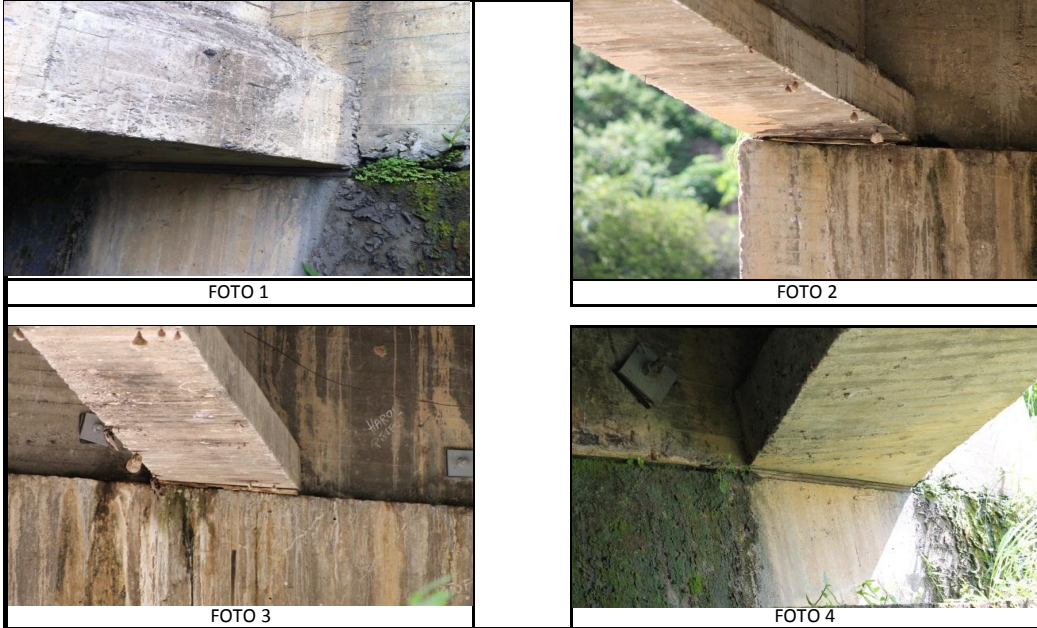
Apoyos correspondientes a placas de neopreno tanto en estribos como en pilas.  
 Se observan placas de neopreno aplastadas con grietas longitudinales que son indicios de sobreesfuerzos en estos elementos de los apoyos sobre el estribo de acceso uno bajo las vigas VL2-VL3. Lo anterior, puede significar inestabilidad en la suerestructura, de continuar progresando, por lo tanto se requiere el cambio de los elementos averiados. Además se evidencian suciedades y humedades que provienen de las juntas de expansión, se debe realizar limpieza para mantener su estado de conservación.

3 DAÑO SIGNIFICATIVO, REPARACIÓN NECESARIA MUY PRONTO

- Los neoprenos de los apoyos están totalmente colapsados por aplastamiento.
  - El estado actual de la superestructura es delicado, es evidente la insuficiencia estructural de las vigas principales, teniendo en cuenta que ya recibieron un reforzamiento previo, siguen presentando deficiencia y daños de consideración.

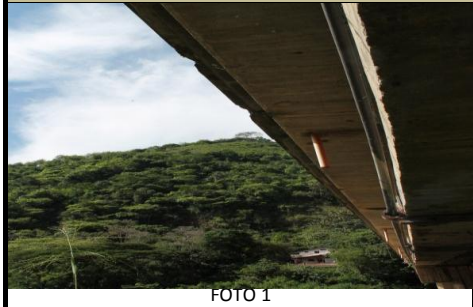
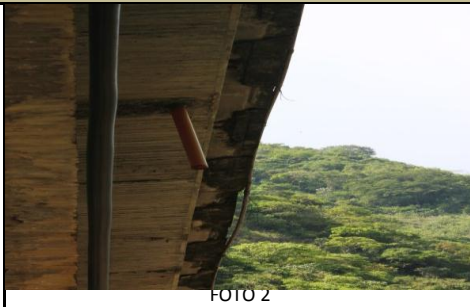
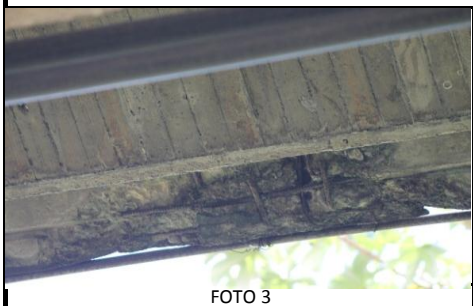
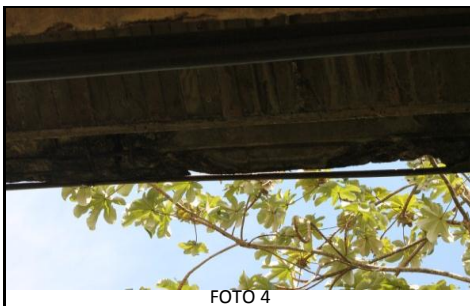
La losa de la superestructura del puente está construida en concreto reforzado. En general se observan fisuras con presencia de humedad provocada por infiltración de agua, pérdida de sección de concreto con exposición severa del acero de refuerzo con su consecuente corrosión. Se recomienda la reparación de concreto en las áreas afectadas.

4 DAÑO GRAVE, REPARACIÓN NECESARIA INMEDIATAMENTE

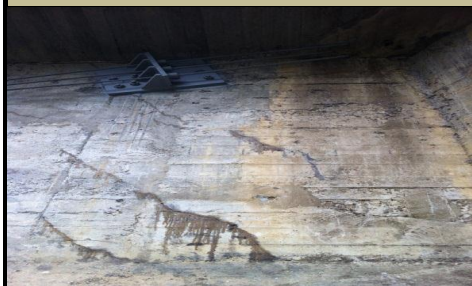
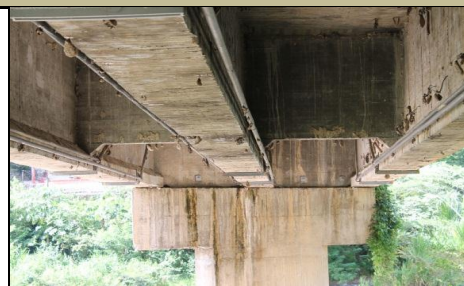
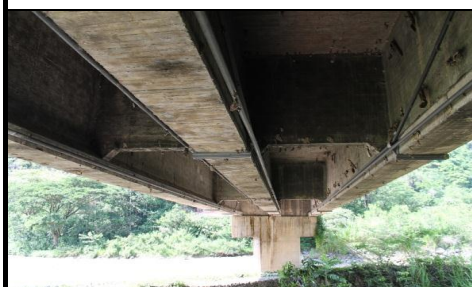
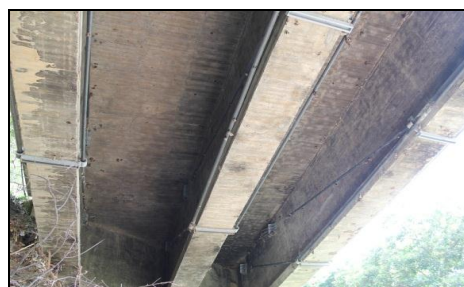
La superestructura del puente se compone de tres vigas en concreto reforzado con sección constante, simplemente apoyadas, con patín inferior, sin patín superior y sin bloque de anclaje en los extremos. Se aprecian grietas por cortante en las vigas, algunas grietas han sido reparadas con inyección epoxica, pero se observa el avance del agrietamiento y la aparición de nuevas grietas, al parecer inducidas por el anclaje de los cables de tensionamiento externo, el cual se construyo directamente sobre el alma de la viga, sin propiciar ningún tipo de bloque de anclaje de concreto. Se requiere inyección de grietas y realizar Inspección Especial.

5 DAÑO EXTREMO, FALLA TOTAL O RIESGO DE FALLA TOTAL DEL COMPONENTE

| TIPO | DESCRIPCIÓN | UNIDAD | CANTIDAD | VALOR UNITARIO | VALOR PARCIAL |
|---|---|---|---|---|---|
| D | INYECCION DE GRIETAS | ML | 70,0 | 537.554 | 37.628.780 |

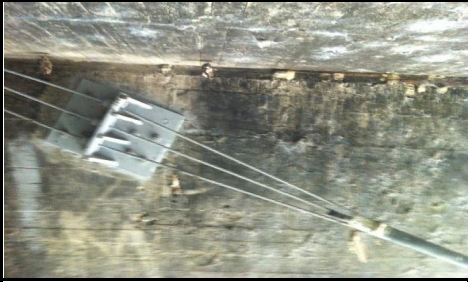
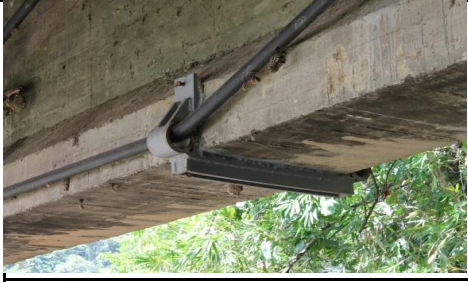
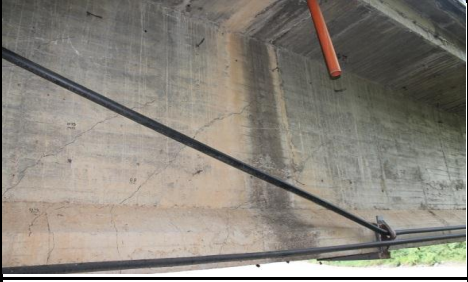
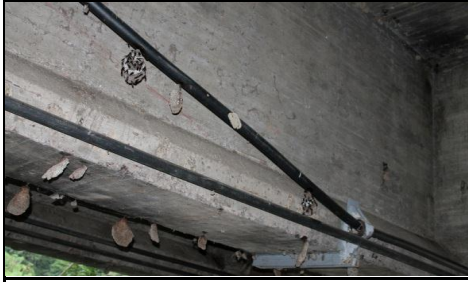
| INSTITUTO NACIONAL DE VÍAS-INVIAS | | | | | |
|---|---|--|---|---|---|
| <p>Las vigas en concreto presentan reforzamiento externo por medio de cables postensados anclados al alma de la sección, estos cables se encuentran en buen estado aparente, sin embargo los métodos constructivos empleados y la tipología del reforzamiento, no presentan niveles tolerables de calidad, el galapago usado para direccionar el cable, fue anclado de forma improvisada al concreto, además tiene un ancho insuficiente con lo cual podría estar generando cargas puntuales indebidas a la viga de concreto, se recomienda realizar Inspección Especial al componente dada su condición.</p> | | | | | |
| 3 | DAÑO SIGNIFICATIVO, REPARACIÓN NECESARIA MUY PRONTO | | | | |

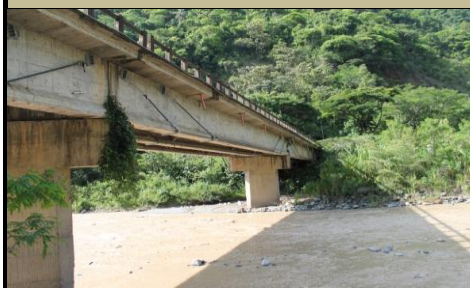
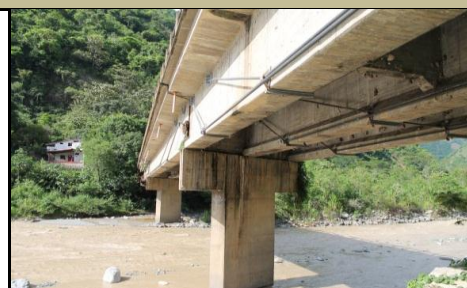
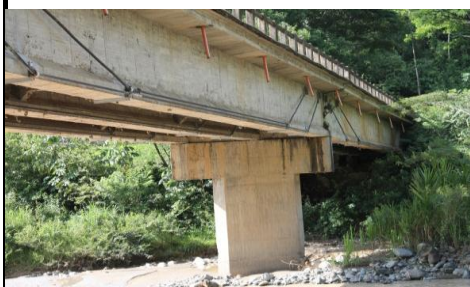
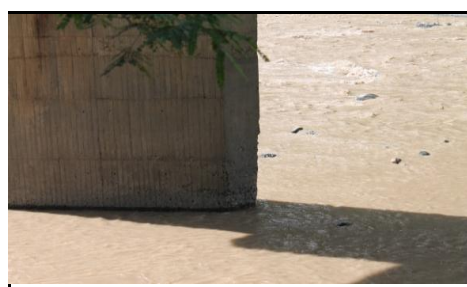
Se aprecia protección del cauce en zona aledaña a estribo 1 mediante la utilización de bolsacreto, se recomienda realizar protección de base de pilas para disminuir empuje hidrostático y evitar inestabilidad de la estructura.

3 DAÑO SIGNIFICATIVO, REPARACIÓN NECESARIA MUY PRONTO

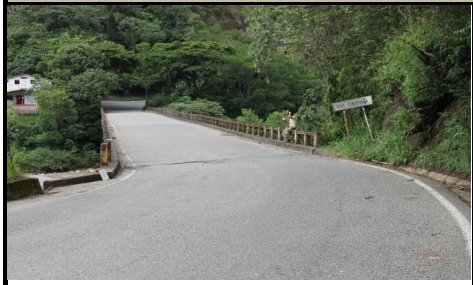
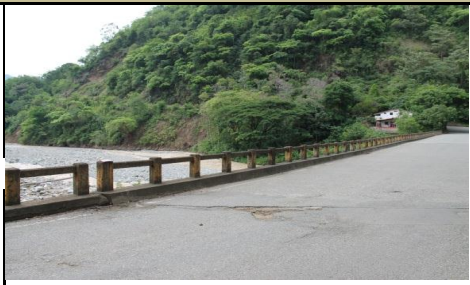
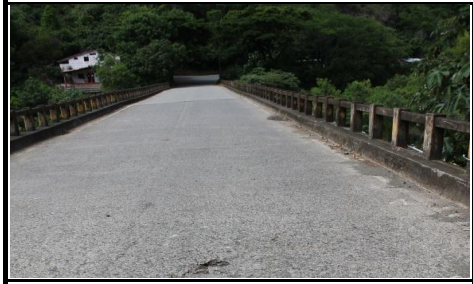
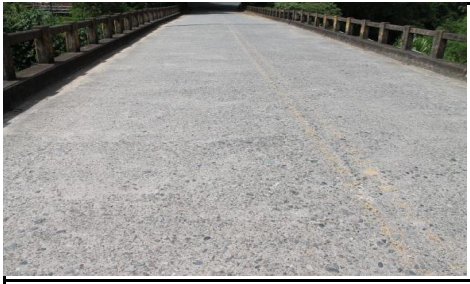
Durante la inspección se observó deficiencia de señalización vertical, por lo tanto y como parte del mantenimiento rutinario se requiere la instalación de señales de velocidad, carga máxima permitida y proximidad del puente sobre la vía en ambos sentidos.

| 1 | DAÑO PEQUEÑO PERO REPARACIÓN NO ES NECESARIA (EXCEPTO MANTENIMIENTO MENOR) |

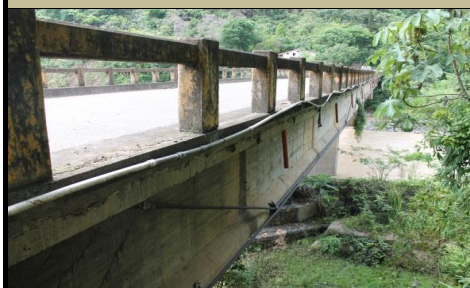
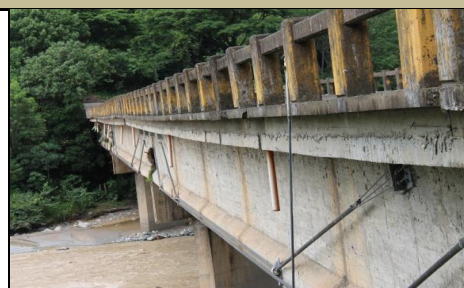
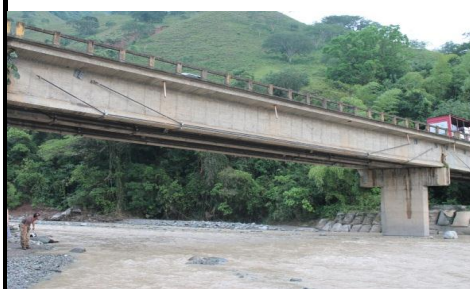
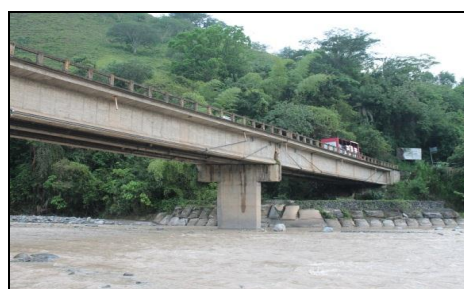
Dadas las condiciones actuales de las pilas y las vigas principales de la superestructura, el puente es altamente vulnerable y amenaza la estabilidad global de la estructura, se presentan niveles altos de vibración lo cual podría llevar al colapso del puente, se requiere restringir su uso y realizar Inspección Especial para determinar el reforzamiento necesario.

5 DAÑO EXTREMO, FALLA TOTAL O RIESGO DE FALLA TOTAL DEL COMPONENTE
