**ESTUDIOS DE INSPECCION E INVENTARIO DE PUENTES
DE LA RED NACIONAL DE CARRETERAS
ZONA OCCIDENTE**

INFORME PUENTE EL ALGARROBO, 01-6003-011.00

PR 58+0200

**CARRETERA LA MANSA - TE DE AMAGA - PRIMAVERA
DEPARTAMENTO DE ANTIOQUIA**

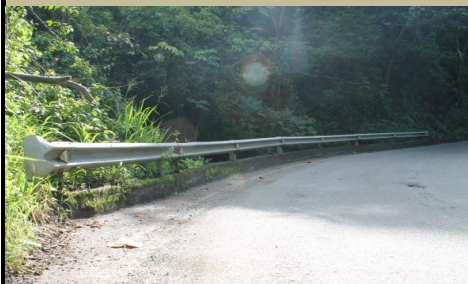
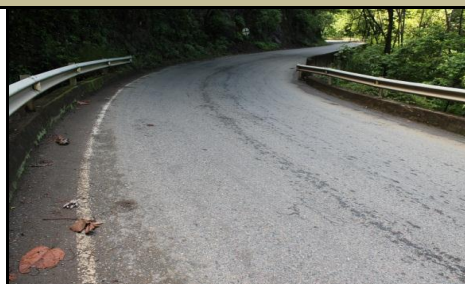
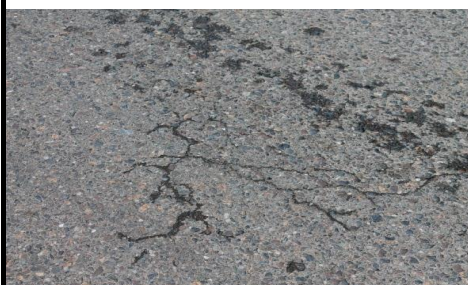
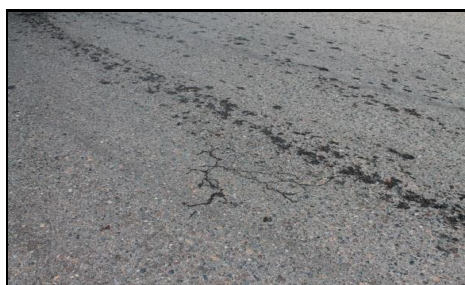
La superficie de rodadura del puente es en asfalto, se presentan fisuras longitudinales lo que indica que existen esfuerzos de tensión los cuales han superado la resistencia del material; también se presenta piel de cocodrilo en las zonas de acceso al puente. No se cuenta con ningún tipo de demarcación vial, ni en el centro ni los extremos de la calzada, por lo que es necesario la aplicación de pintura de demarcación para restaurar la señalización horizontal inexistente.

3 DAÑO SIGNIFICATIVO, REPARACIÓN NECESARIA MUY PRONTO

- La superficie de rodadura presenta fisuras longitudinales lo que indica que existen esfuerzos de tensión los cuales han superado la resistencia del material; también se presenta piel de cocodrilo en las zonas de acceso al puente.

TIPO	DESCRIPCIÓN	UNIDAD	CANTIDAD	VALOR UNITARIO	VALOR PARCIAL
D	REPARACIÓN DE PAVIMENTO DE ASFALTO	M2	80	66.450	5.316.000
27	REPARACION DE DEMARCACION	ML	92	20.716	1.905.872
TOTAL INTERVENCIÓN					7.221.872

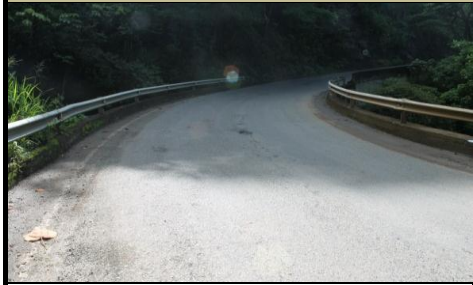
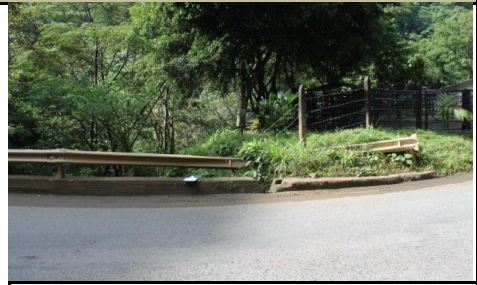
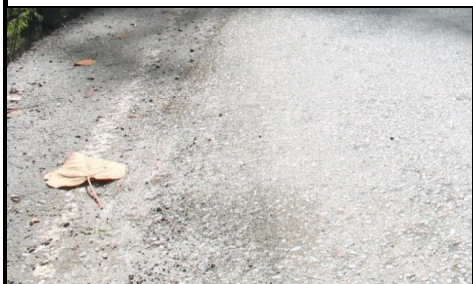
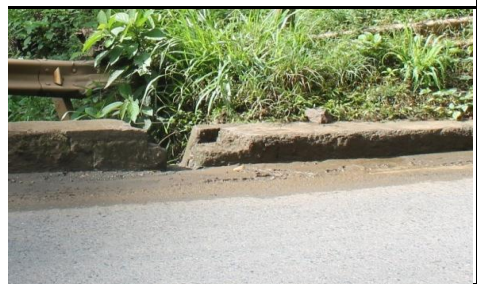
No se observa dispositivo de junta de expansión, si esta existe se encuentra debajo de la carpeta asfáltica. Sin embargo se evidencian filtraciones de agua a través de estas juntas a los estribos lo que permite intuir que el material que se encuentra debajo de la carpeta asfáltica no está funcionando adecuadamente. Se observa en la superficie del puente, grietas pronunciadas en toda la longitud del ancho del mismo en el respectivo lugar de las juntas, con desintegración del asfalto en dichas zonas. Por lo tanto, se recomienda el cambio de junta a una de goma asfáltica.

3 DAÑO SIGNIFICATIVO, REPARACIÓN NECESARIA MUY PRONTO

- No se observa dispositivo de junta de expansión, si esta existe se encuentra debajo de la carpeta asfáltica. Sin embargo se evidencian filtraciones de agua a través de estas juntas a los estribos lo que permite intuir que el material que se encuentra debajo de la carpeta asfáltica no está funcionando adecuadamente, se recomienda el cambio de junta a una de goma asfáltica.

TIPO	DESCRIPCIÓN	UNIDAD	CANTIDAD	VALOR UNITARIO	VALOR PARCIAL
C	CAMBIO A JUNTA DE GOMA ASFÁLTICA	ML	17	712.894	12.119.198
TOTAL INTERVENCIÓN					12.119.198

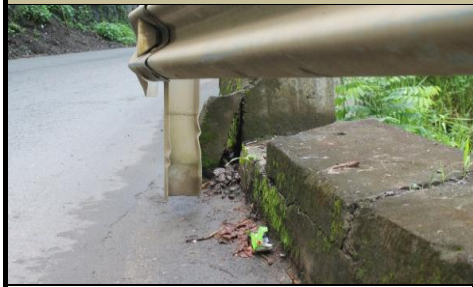
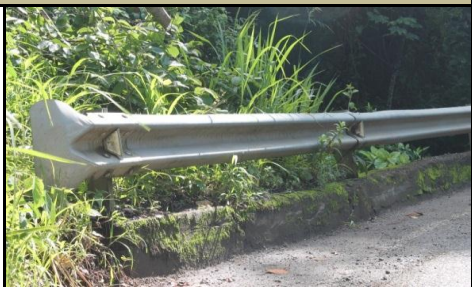
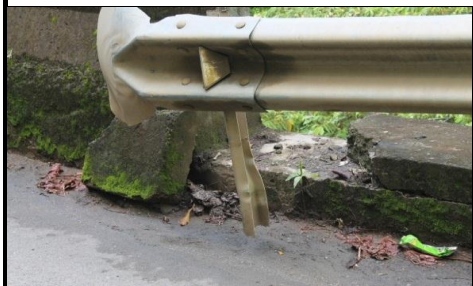
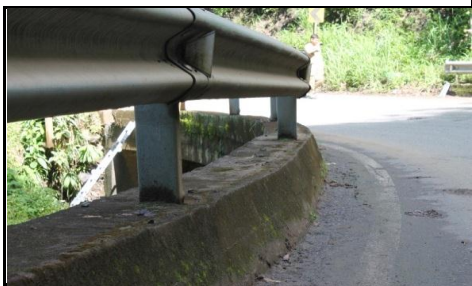
Se observa pérdida de sección de concreto con exposición de acero en los bordillos, se debe restaurar la sección. Acumulación de humedad perjudicial para la sanidad del concreto y acero de refuerzo.

3 DAÑO SIGNIFICATIVO, REPARACIÓN NECESARIA MUY PRONTO

TIPO	DESCRIPCIÓN	UNIDAD	CANTIDAD	VALOR UNITARIO	VALOR PARCIAL
10	LIMPIEZA	M2	45,0	10.510	472.950
B	REPARACION DE CONCRETO	M2	4	99.232	396.928
TOTAL INTERVENCIÓN					869.878

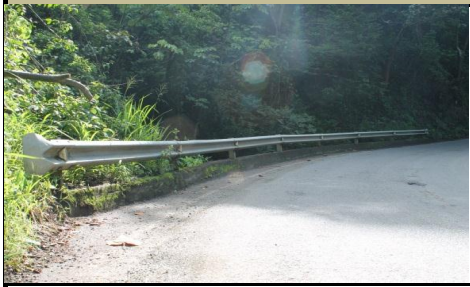
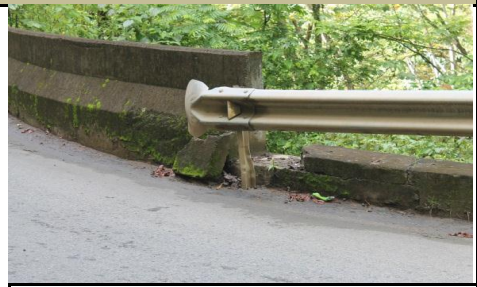
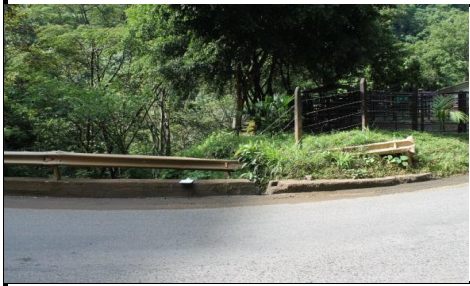
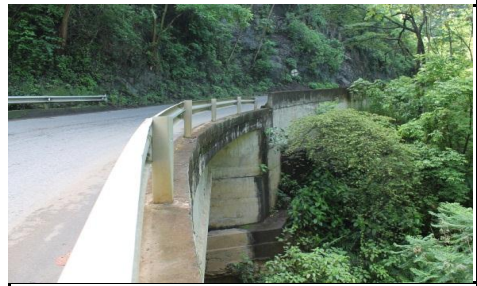
El puente no posee barandas, actualmente se encuentran instaladas unas defensas metalicas, las cuales ademas de no cumplir la normatividad vigente, se encuentran muy deterioradas por impactos de vehiculos. Se requiere la instalación de barandas metalicas tipo INVIAS.

3 DAÑO SIGNIFICATIVO, REPARACIÓN NECESARIA MUY PRONTO

- El puente no posee barandas, actualmente se encuentran instaladas unas defensas metalicas, las cuales ademas de no cumplir la normatividad vigente, se encuentran muy deterioradas por impactos de vehiculos. Se requiere la instalación de barandas metalicas tipo INVIAS.

TIPO	DESCRIPCIÓN	UNIDAD	CANTIDAD	VALOR UNITARIO	VALOR PARCIAL
D	CAMBIO DE BARANDA DE ACERO	ML	46	406.032	18.677.472
TOTAL INTERVENCIÓN					18.677.472

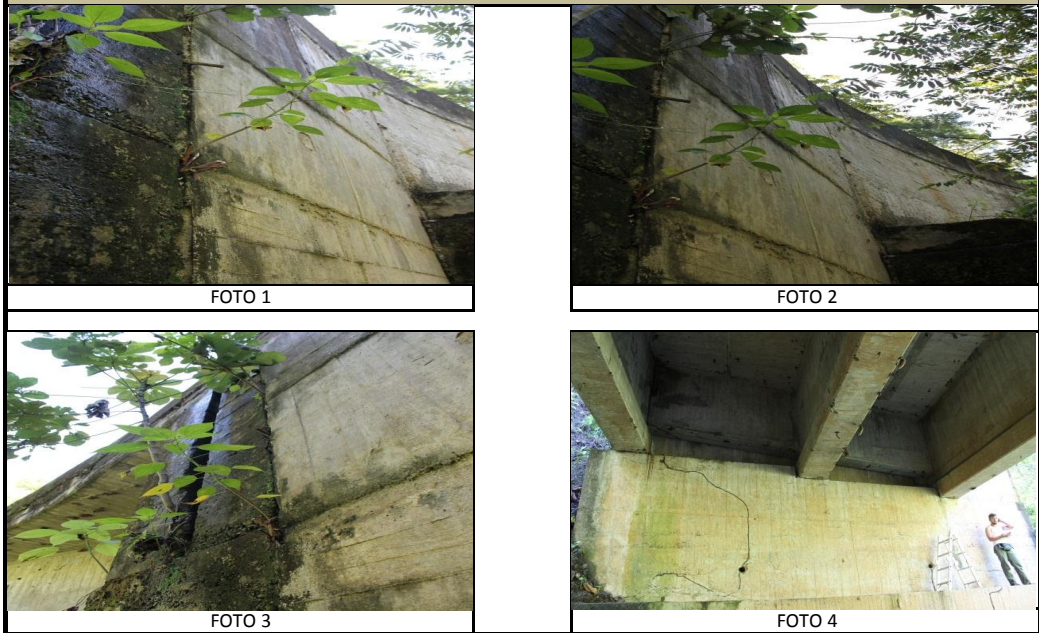
Se evidencia una filtración excesiva y continua de agua hacia estos componentes, requiere de manejo de aguas mediante filtros o drenes, para disminuir la presión y evitar el deterioro de las aletas, de igual forma realizar limpieza a la superficie del concreto para eliminar materiales contaminantes que puedan ocasionar daños irreparables al concreto.

0 SIN DAÑO O DAÑO INSIGNIFICANTE

TIPO	DESCRIPCIÓN	UNIDAD	CANTIDAD	VALOR UNITARIO	VALOR PARCIAL
10	LIMPIEZA	M2	110	10.755	1.183.050
TOTAL INTERVENCIÓN					1.183.050

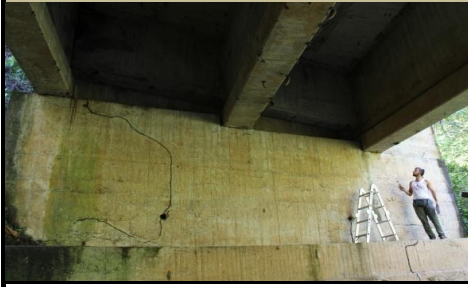
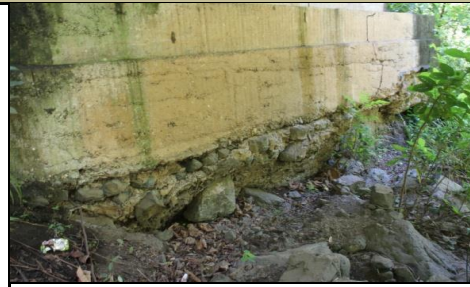
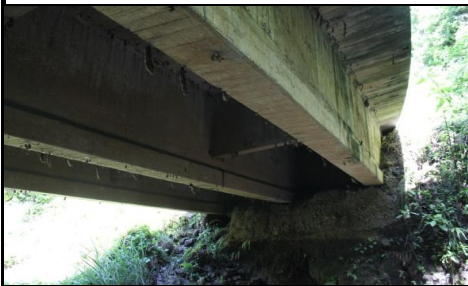
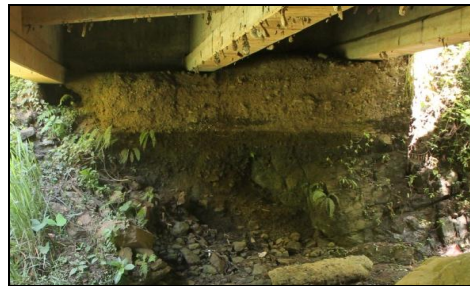
Se aprecia pérdida de material de soporte del estribo 1, se debe realizar protección inmediata ya que esta situación amenaza la integridad estructural del puente.

3 DAÑO SIGNIFICATIVO, REPARACIÓN NECESARIA MUY PRONTO

- Se aprecia perdida de material de soporte del estribo 1, se debe realizar protección inmediata ya que esta situación amenaza la integridad estructural del puente.

TIPO	DESCRIPCIÓN	UNIDAD	CANTIDAD	VALOR UNITARIO	VALOR PARCIAL
B	ENCAMISADO DE CONCRETO REFORZADO PARA PROTECCION	M2	27,0	665.984	17.981.568
TOTAL INTERVENCIÓN					17.981.568

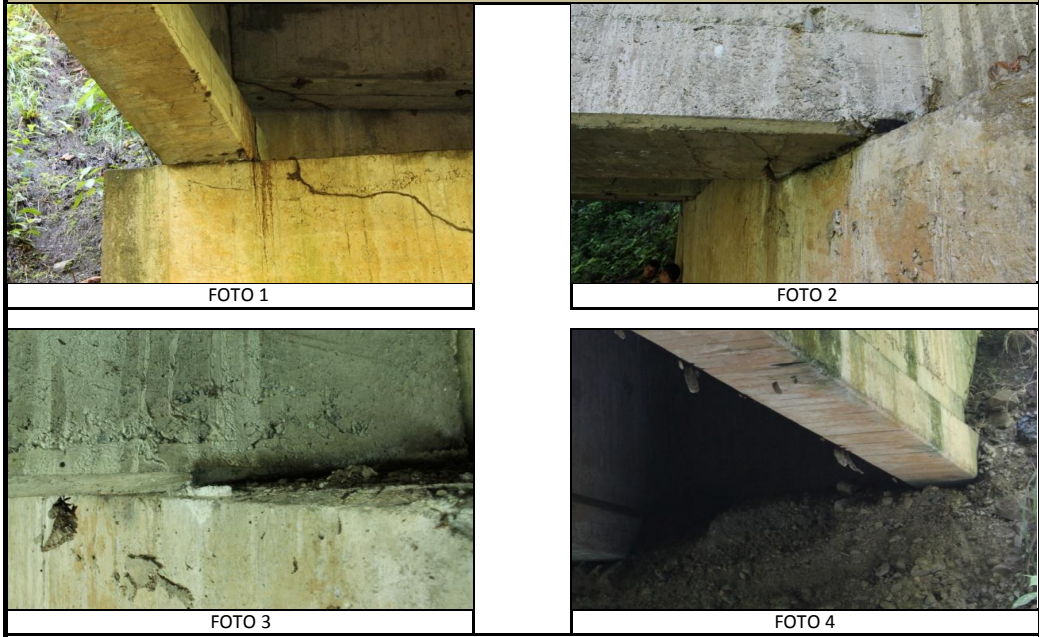
No se evidencian problemas considerables en los apoyos que afecten el desempeño de los mismos, los neoprenos se encuentran bien posicionados y no presentan daños generados por sobreesfuerzos o fatiga.

0 SIN DAÑO O DAÑO INSIGNIFICANTE

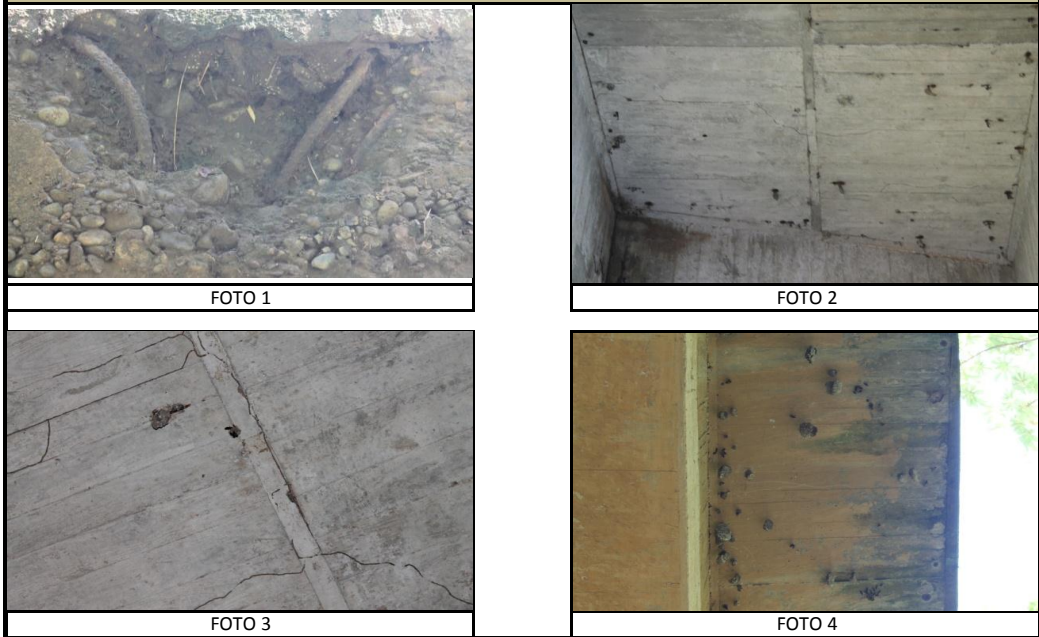
La losa de la superestructura del puente está construida en concreto reforzado. En general se observan fisuras con presencia de humedad provocada por infiltración de agua, algunos hormigoneos con pérdida apreciable de la sección de concreto. Se recomienda la reparación de concreto en las áreas afectadas.

3	DAÑO SIGNIFICATIVO, REPARACIÓN NECESARIA MUY PRONTO
---	-----------------------------------------------------

TIPO	DESCRIPCIÓN	UNIDAD	CANTIDAD	VALOR UNITARIO	VALOR PARCIAL
B	REPARACION DE CONCRETO	M2	6,0	394.663	2.367.978
TOTAL INTERVENCIÓN					2.367.978

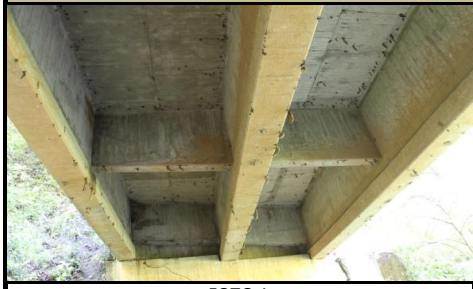
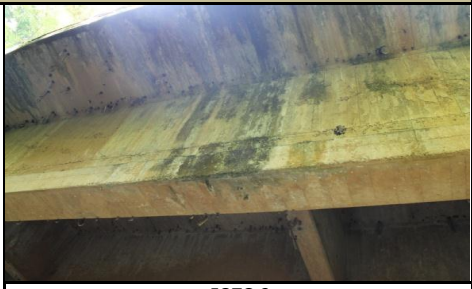
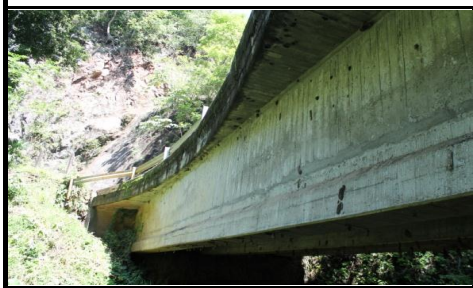
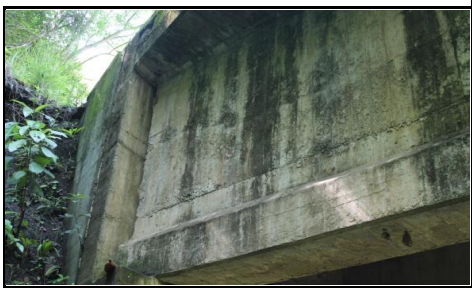
La superestructura del puente se compone de tres vigas en concreto postensado con sección constante y simplemente apoyadas. No se evidencian daños de consideración en el concreto y acero, se debe realizar limpieza superficial para eliminar material contaminante que puede generar daños.

0 SIN DAÑO O DAÑO INSIGNIFICANTE

TIPO	DESCRIPCIÓN	UNIDAD	CANTIDAD	VALOR UNITARIO	VALOR PARCIAL
10	LIMPIEZA	ML	50,0	21.604	1.080.200
TOTAL INTERVENCIÓN					1.080.200

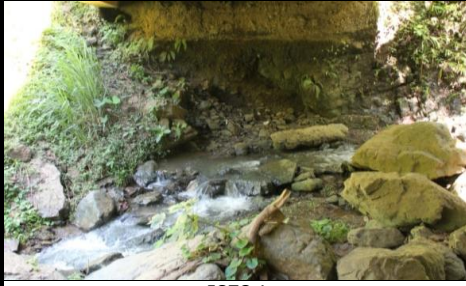
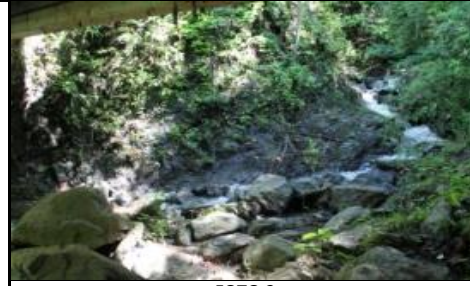
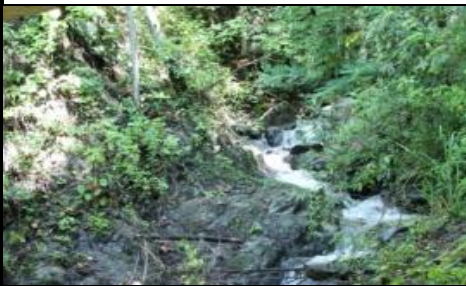
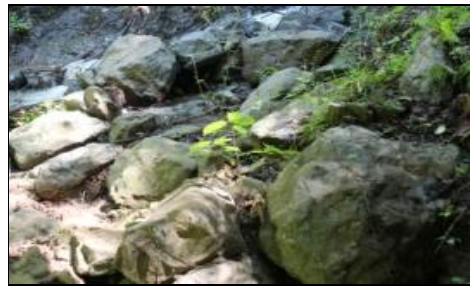
No se aprecian daños generados por el cauce.

0 SIN DAÑO O DAÑO INSIGNIFICANTE

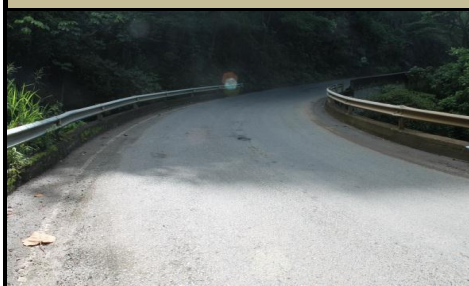
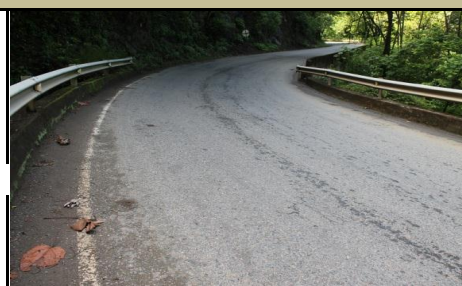
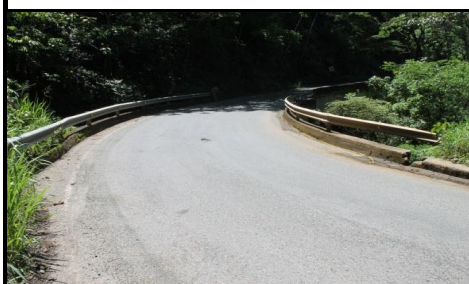
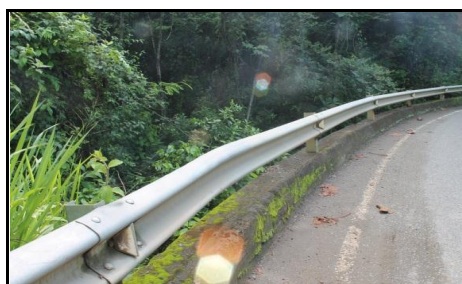
Durante la inspección no se observó ningún tipo de señalización vertical, por lo tanto y como parte del mantenimiento rutinario se requiere la instalación de señales con la identificación del puente, velocidad y carga máxima permitida y proximidad del puente sobre la vía en ambos sentidos.

1 DAÑO PEQUEÑO PERO REPARACIÓN NO ES NECESARIA (EXCEPTO MANTENIMIENTO MENOR)

TIPO	DESCRIPCIÓN	UNIDAD	CANTIDAD	VALOR UNITARIO	VALOR PARCIAL
92	COLOCACION SEÑAL	UND	8	158.691	1.269.528
TOTAL INTERVENCIÓN					1.269.528

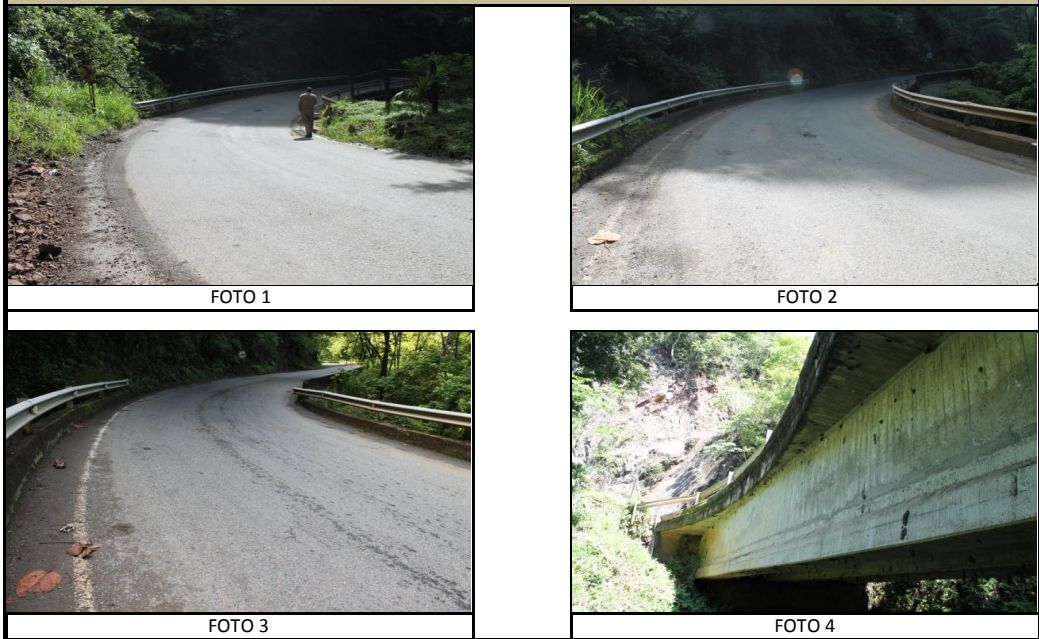
En general se observan problemas de consideración en los elementos principales del puente, se requiere intervención inmediata, el puente recibe una calificación de 3 (Daño significativo, reparación necesaria muy pronto).

3 DAÑO SIGNIFICATIVO, REPARACIÓN NECESARIA MUY PRONTO
