**ESTUDIOS DE INSPECCION E INVENTARIO DE PUENTES
DE LA RED NACIONAL DE CARRETERAS
ZONA OCCIDENTE**

**INFORME PUENTE SOTO (CURVA PELIGROSA), 01-6003-013.00
PR 61+0150
CARRETERA LA MANSA - TE DE AMAGA - PRIMAVERA
DEPARTAMENTO DE ANTIOQUIA**

CONSORCIO INGENIERIA VIAL 2011

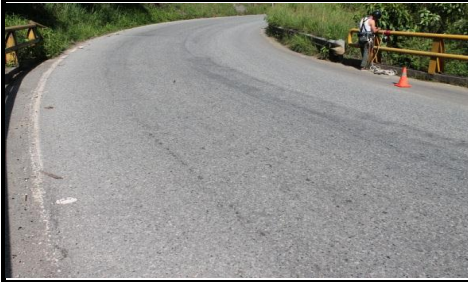
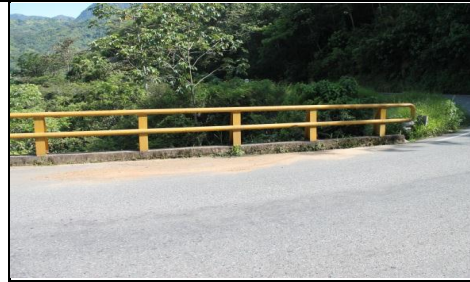
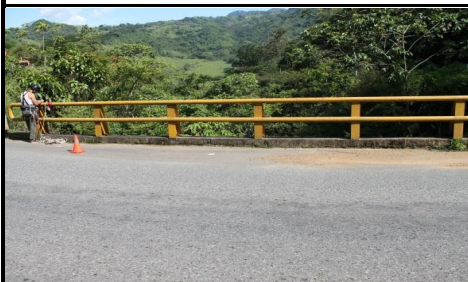
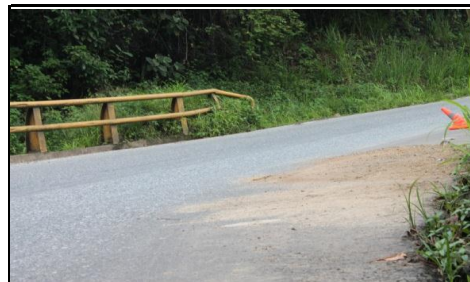
La superficie del puente es una carpeta asfáltica, presenta un leve desgaste superficial, sin embargo no requiere intervención. Se observa deterioro en la demarcación vial, en el centro y los extremos de la calzada, por lo que es necesario la aplicación de pintura de demarcación para restaurar la señalización horizontal existente.

0 SIN DAÑO O DAÑO INSIGNIFICANTE

TIPO	DESCRIPCIÓN	UNIDAD	CANTIDAD	VALOR UNITARIO	VALOR PARCIAL
27	REPARACION DE DEMARCACION	ML	64	20.716	1.325.824
TOTAL INTERVENCIÓN					1.325.824

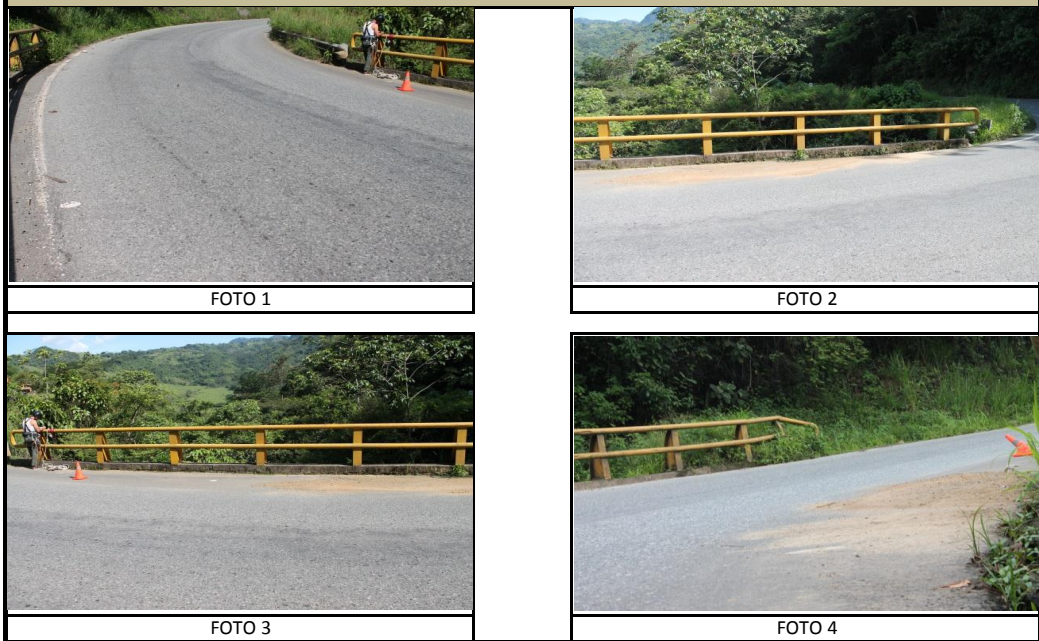
No se observa dispositivo de junta de expansión, si esta existe se encuentra debajo de la carpeta asfáltica. Sin embargo se evidencian filtraciones de agua a través de estas juntas a los estribos lo que permite intuir que el material que se encuentra debajo de la carpeta asfáltica no está funcionando adecuadamente. Se observa en la superficie del puente, grietas pronunciadas en toda la longitud del ancho del mismo en el respectivo lugar de las juntas, con desintegración del asfalto en dichas zonas. Por lo tanto, se recomienda el cambio de junta a una de goma asfáltica.

3 DAÑO SIGNIFICATIVO, REPARACIÓN NECESARIA MUY PRONTO

TIPO	DESCRIPCIÓN	UNIDAD	CANTIDAD	VALOR UNITARIO	VALOR PARCIAL
C	CAMBIO A JUNTA DE GOMA ASFÁLTICA	ML	19	712.894	13.544.986
TOTAL INTERVENCIÓN					13.544.986

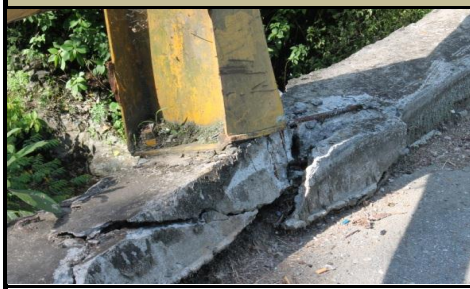
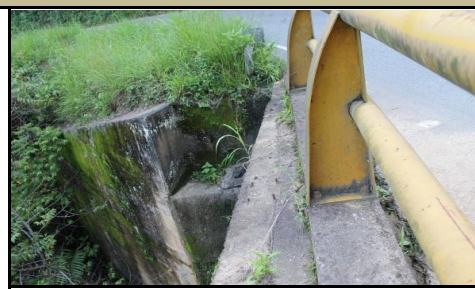
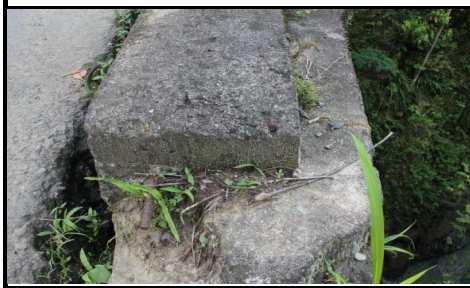
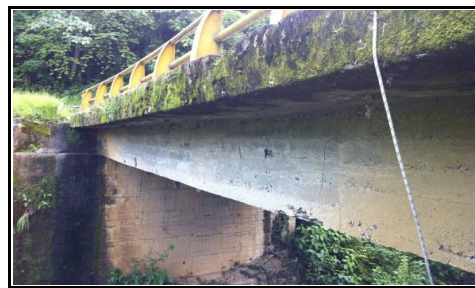
Se observan daños menores en los bordillos causados por impacto, se debe reparar el concreto y realizar mantenimiento preventivo mediante limpieza y pintura para concreto.

2	ALGÚN DAÑO, REPARACIÓN NECESARIA CUANDO SE PRESENTE LA OCASIÓN. EL COMPONENTE FUNCIONA COMO SE DISEÑÓ
---	---

TIPO	DESCRIPCIÓN	UNIDAD	CANTIDAD	VALOR UNITARIO	VALOR PARCIAL
10	LIMPIEZA	M2	27,0	10.510	283.770
34	PINTURA DE CONCRETO	ML	32	17.790	569.280
30	REPARACION DE CONCRETO	ML	3	91.497	274.491
TOTAL INTERVENCIÓN					1.127.541

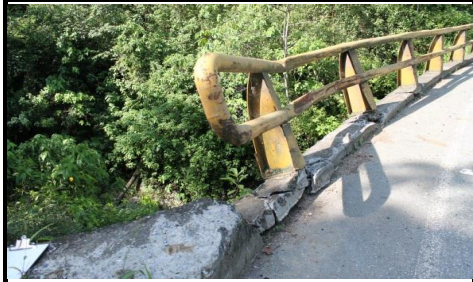
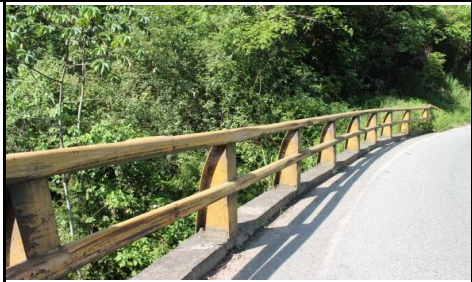
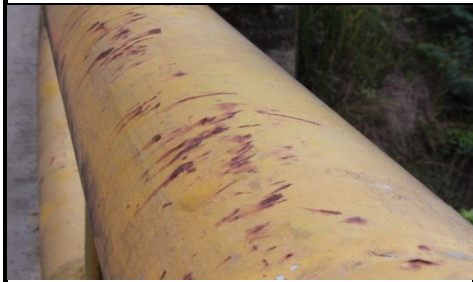
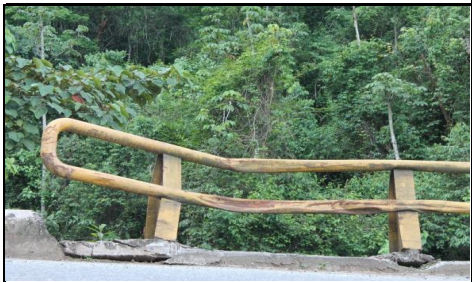
Las barandas metálicas presentan un alto número de fallas y daños causadas por impacto de vehiculos, se requiere reparación y aplicación de pintura como medio de protección ante la intemperie.

3 DAÑO SIGNIFICATIVO, REPARACIÓN NECESARIA MUY PRONTO

TIPO	DESCRIPCIÓN	UNIDAD	CANTIDAD	VALOR UNITARIO	VALOR PARCIAL
B	REPARACION DE BARANDA DE ACERO	ML	10	139.142	1.391.420
40	PINTURA DE ACERO	ML	32	25.784	825.088
TOTAL INTERVENCIÓN					2.216.508

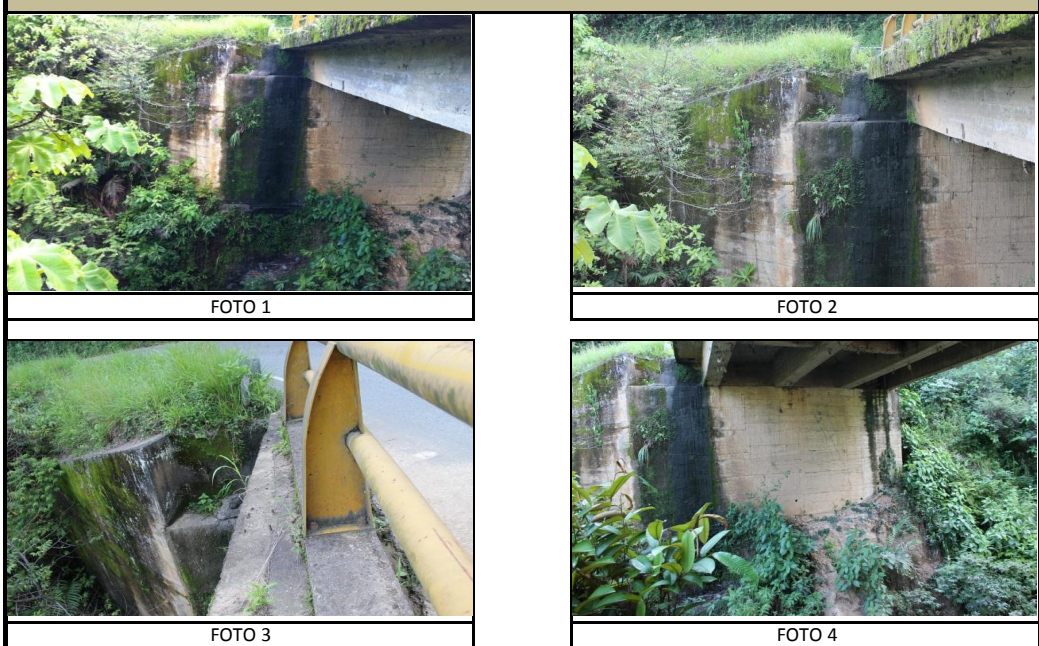
El puente presenta conos de derrame en suelo natural, con pendiente bien definida, no representa problemas de inestabilidad para la vía y la subestructura. Por tanto no es necesario ningún tipo de intervención.

0 SIN DAÑO O DAÑO INSIGNIFICANTE

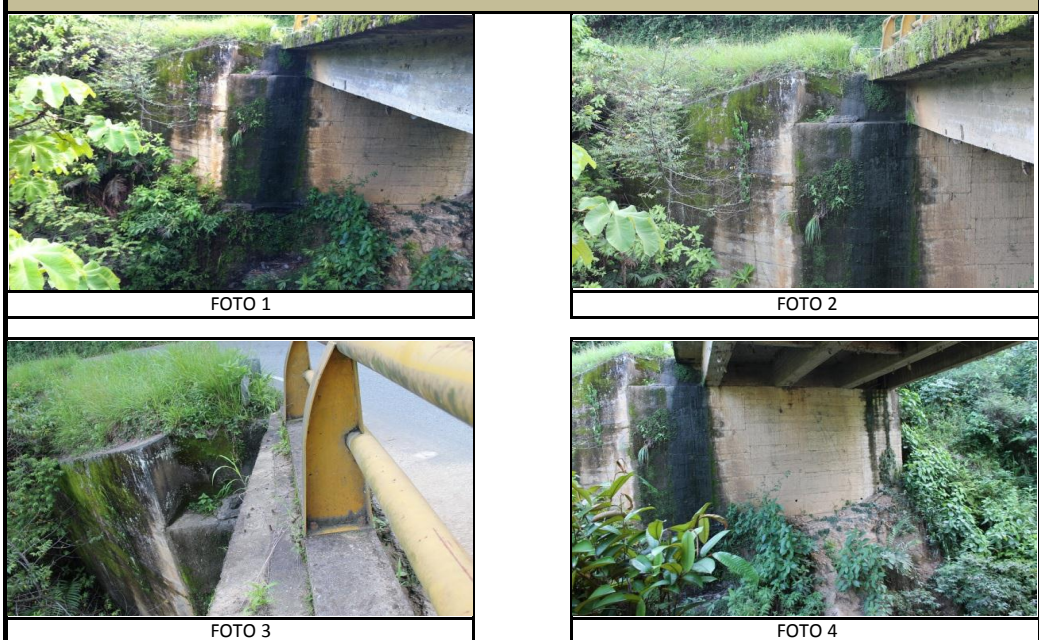
Se observa acumulación de humedad y vegetación sobre la superficie de concreto de las aletas, se debe realizar mantenimiento preventivo para evitar daños mayores al concreto.

0 SIN DAÑO O DAÑO INSIGNIFICANTE

TIPO	DESCRIPCIÓN	UNIDAD	CANTIDAD	VALOR UNITARIO	VALOR PARCIAL
10	LIMPIEZA	M2	150	10.755	1.613.250
TOTAL INTERVENCIÓN					1.613.250

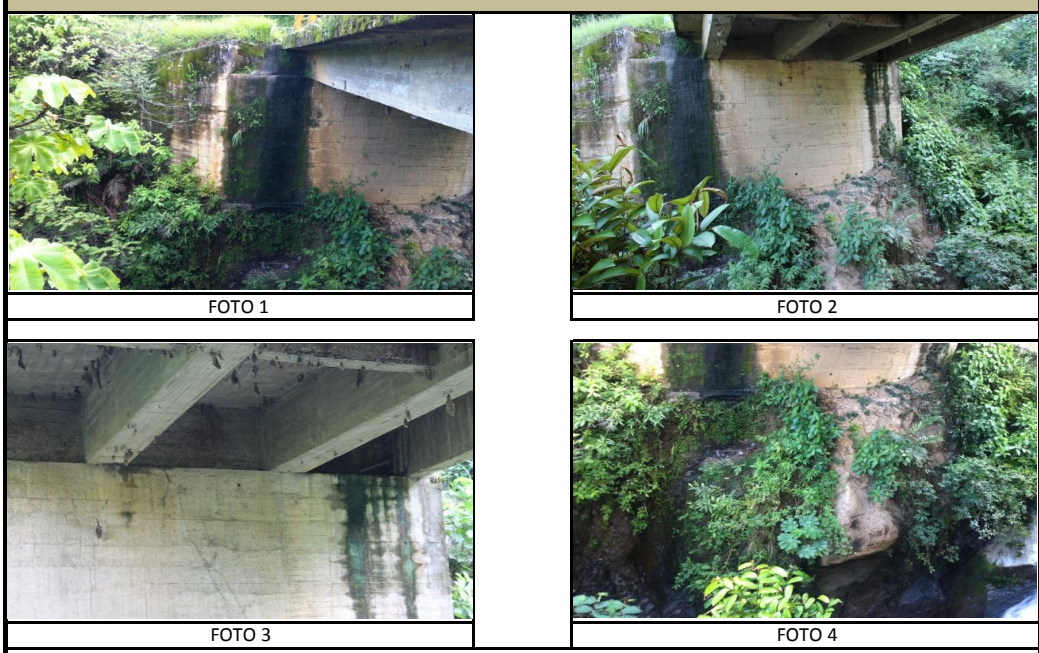
Estribos apoyados sobre roca se aprecian estables, se presenta acumulación de humedad y vegetación sobre los estribos, se requiere limpieza como parte del mantenimiento preventivo y de igual forma eliminar fuente de humedad proveniente de filtración.

0 SIN DAÑO O DAÑO INSIGNIFICANTE

TIPO	DESCRIPCIÓN	UNIDAD	CANTIDAD	VALOR UNITARIO	VALOR PARCIAL
10	LIMPIEZA	M2	110,0	11.699	1.286.890
TOTAL INTERVENCIÓN					1.286.890

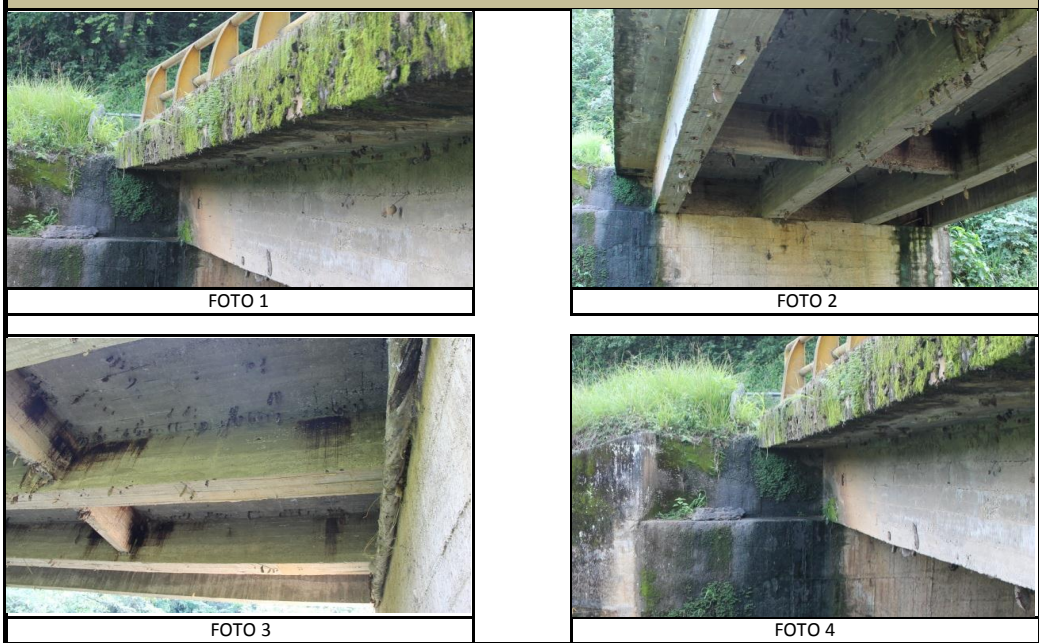
No se aprecian neoprenos en los apoyos, esto puede ser perjudicial para las vigas al inducir restricciones que llevan a rotaciones y esfuerzos no considerados para el elemento. Se requiere suministrar los elementos de apoyo adecuados.

3 DAÑO SIGNIFICATIVO, REPARACIÓN NECESARIA MUY PRONTO

TIPO	DESCRIPCIÓN	UNIDAD	CANTIDAD	VALOR UNITARIO	VALOR PARCIAL
A	CAMBIO DE APOYOS	UND	8,0	1.713.006	13.704.048
TOTAL INTERVENCIÓN					13.704.048

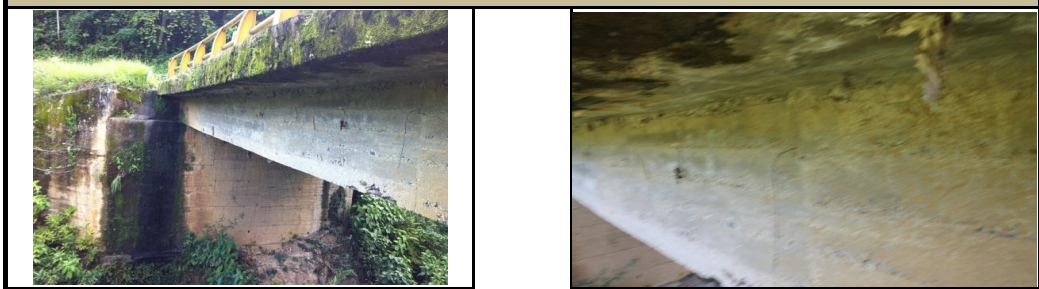
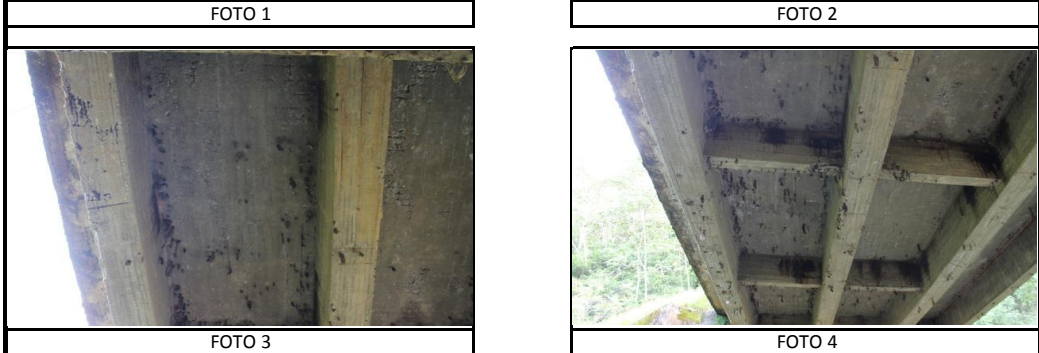
La losa de la superestructura del puente está construida en concreto reforzado. En general se observa presencia de humedad provocada por infiltración de agua, algunos hormigoneos con exposición de refuerzo. Se recomienda la reparación de concreto en las áreas afectadas.

2 ALGÚN DAÑO, REPARACIÓN NECESARIA CUANDO SE PRESENTE LA OCASIÓN. EL COMPONENTE FUNCIONA COMO SE DISEÑÓ

TIPO	DESCRIPCIÓN	UNIDAD	CANTIDAD	VALOR UNITARIO	VALOR PARCIAL
30	REPARACION DE CONCRETO	M2	35,0	510.946	17.883.110
TOTAL INTERVENCIÓN					17.883.110

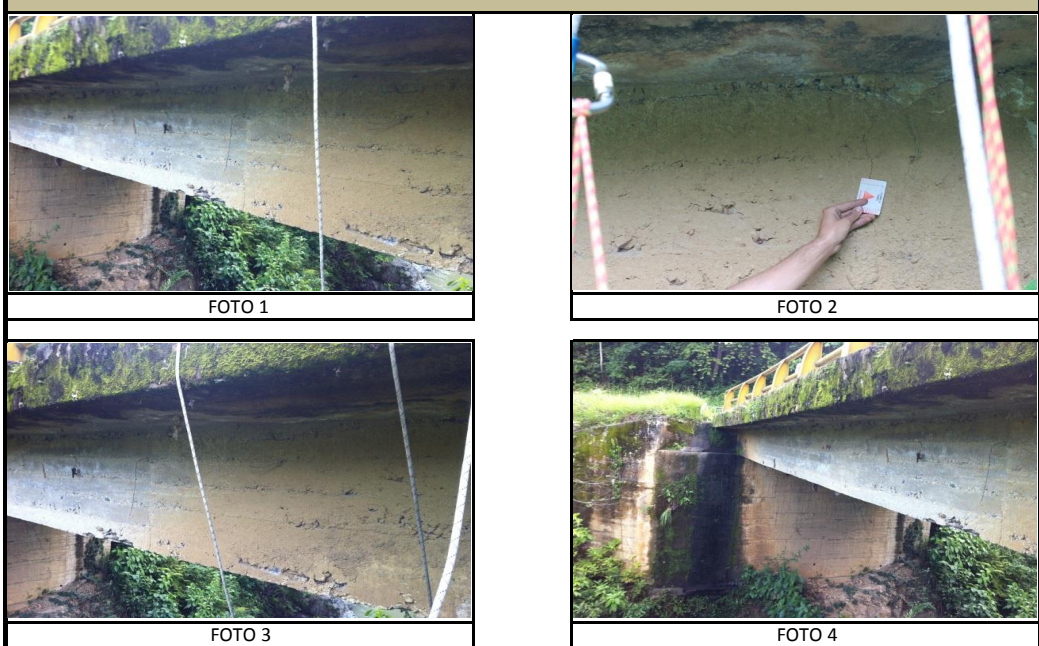
Se observa acero expuesto y corrosión en viga 4 debido a malos procesos constructivos, se observan grietas por cortante con espesores mayores a 0.3mm, se requiere mantenimiento general, reparación de daños e Inspección Especial.

3	DAÑO SIGNIFICATIVO, REPARACIÓN NECESARIA MUY PRONTO
---	---

TIPO	DESCRIPCIÓN	UNIDAD	CANTIDAD	VALOR UNITARIO	VALOR PARCIAL
A	REPARACION DE CONCRETO	M2	35,0	503.043	17.606.505
Z	INSPECCION ESPECIAL	GLB	1,0		-
TOTAL INTERVENCIÓN					17.606.505

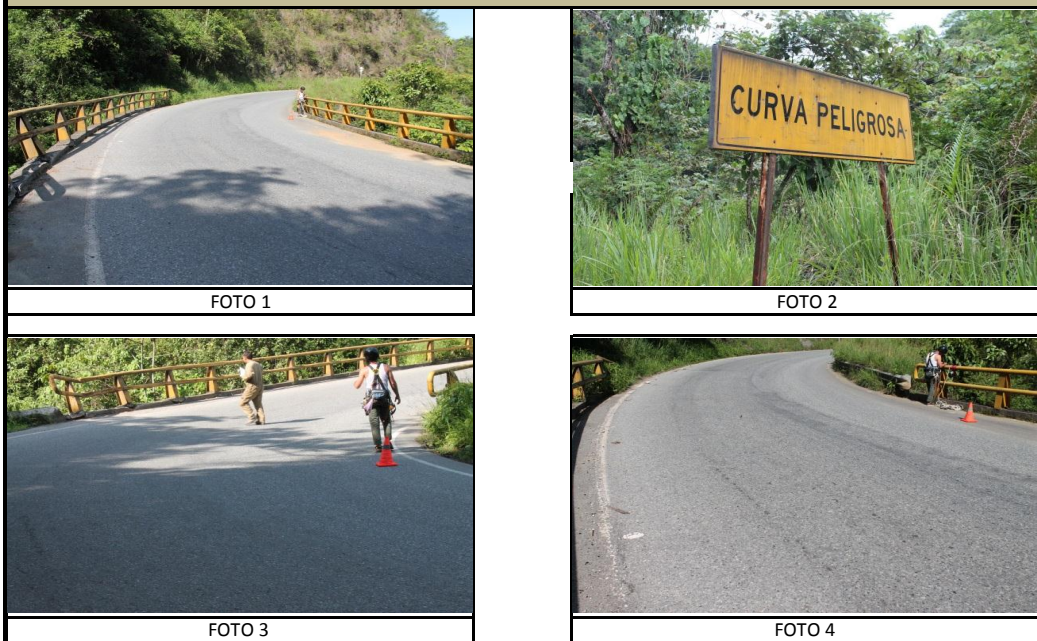
Durante la inspección se observó deficiencia de señalización vertical, por lo tanto y como parte del mantenimiento rutinario se requiere la instalación de señales de velocidad, carga máxima permitida, proximidad del puente sobre la vía en ambos sentidos y curva peligrosa.

1 DAÑO PEQUEÑO PERO REPARACIÓN NO ES NECESARIA (EXCEPTO MANTENIMIENTO MENOR)

TIPO	DESCRIPCIÓN	UNIDAD	CANTIDAD	VALOR UNITARIO	VALOR PARCIAL
92	COLOCACION SEÑAL	UND	10	158.691	1.586.910
TOTAL INTERVENCIÓN					1.586.910

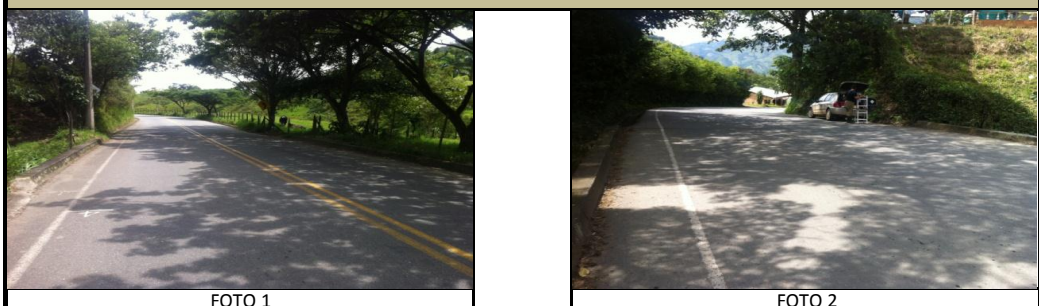
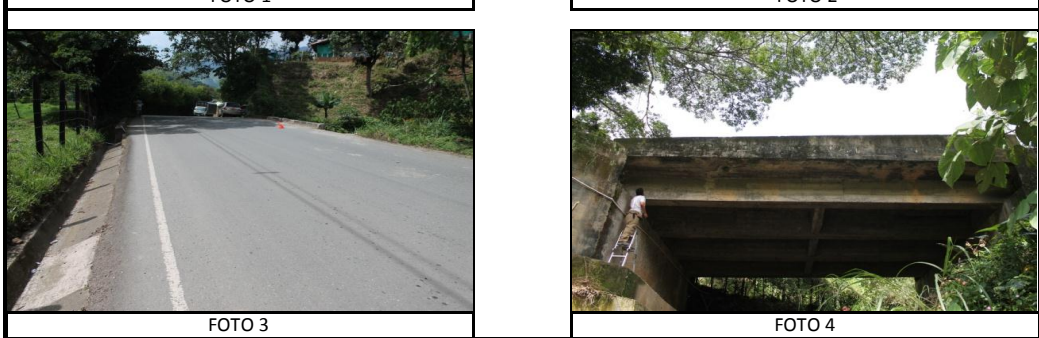
En general se observan problemas de consideración en los elementos principales del puente como vigas y apoyos, se requiere intervención inmediata, el puente recibe una calificación de 3 (Daño significativo, reparación necesaria muy pronto).

3 DAÑO SIGNIFICATIVO, REPARACIÓN NECESARIA MUY PRONTO

Se requiere Inspección Especial para evaluar nivel de afectación y definir el tipo de intervención a realizar.

TIPO	DESCRIPCIÓN	UNIDAD	CANTIDAD	VALOR UNITARIO	VALOR PARCIAL
Z	INSPECCION ESPECIAL	GLB	1,0	46.267.625	46.267.625
TOTAL INTERVENCIÓN					46.267.625
