**ESTUDIOS DE INSPECCION E INVENTARIO DE PUENTES
DE LA RED NACIONAL DE CARRETERAS
ZONA OCCIDENTE**

INFORME PUENTE SBALETAS, 01-6003-014.00

PR 66+0089

**CARRETERA LA MANSA - TE DE AMAGA - PRIMAVERA
DEPARTAMENTO DE ANTIOQUIA**

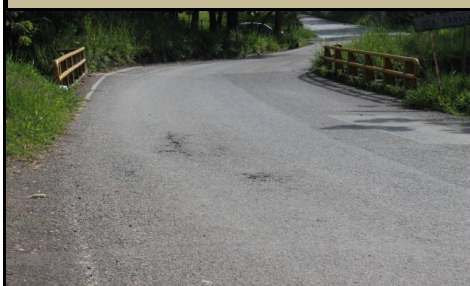
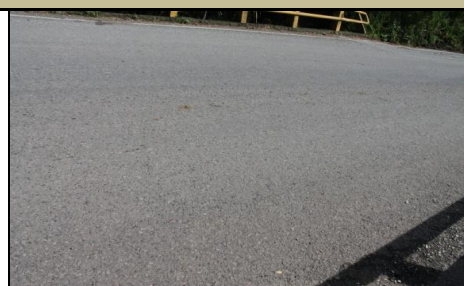
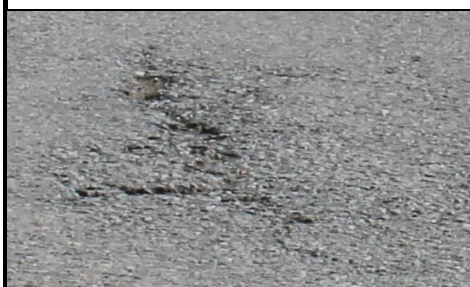
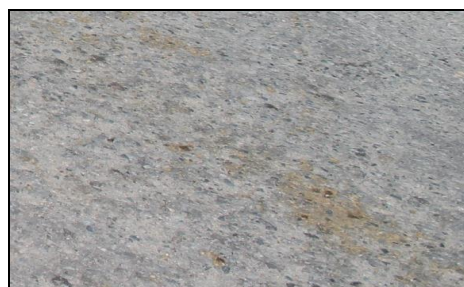
La superficie de rodadura del puente es en asfalto, se presentan fisuras longitudinales lo que indica que existen esfuerzos de tensión los cuales han superado la resistencia del material; también se presenta piel de cocodrilo en las zonas de acceso al puente. No se cuenta con ningún tipo de demarcación vial, ni en el centro ni los extremos de la calzada, por lo que es necesario la aplicación de pintura de demarcación para restaurar la señalización horizontal inexistente.

3 DAÑO SIGNIFICATIVO, REPARACIÓN NECESARIA MUY PRONTO

TIPO	DESCRIPCIÓN	UNIDAD	CANTIDAD	VALOR UNITARIO	VALOR PARCIAL
D	REPARACIÓN DE PAVIMENTO DE ASFALTO	M2	40	66.450	2.658.000
27	REPARACION DE DEMARCACION	ML	57	20.716	1.180.812
TOTAL INTERVENCIÓN					3.838.812

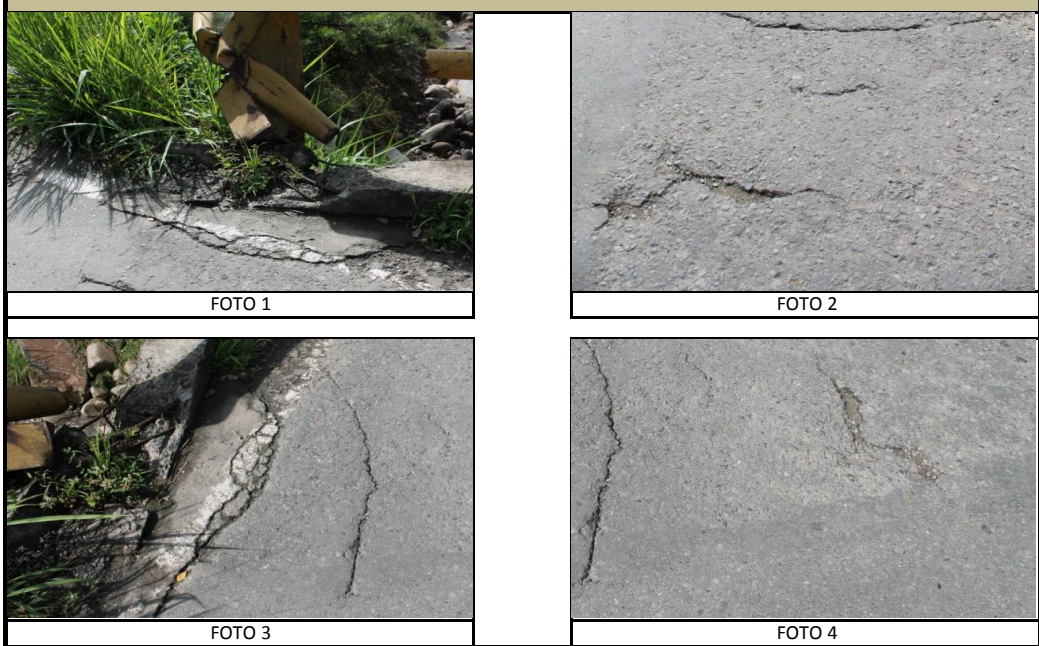
No se observa dispositivo de junta de expansión, si esta existe se encuentra debajo de la carpeta asfáltica. Sin embargo se evidencian filtraciones de agua a través de estas juntas a los estribos lo que permite intuir que el material que se encuentra debajo de la carpeta asfáltica no está funcionando adecuadamente. Se observa en la superficie del puente, grietas pronunciadas en toda la longitud del ancho del mismo en el respectivo lugar de las juntas, con desintegración del asfalto en dichas zonas. Por lo tanto, se recomienda el cambio de junta a una de goma asfáltica.

3	DAÑO SIGNIFICATIVO, REPARACIÓN NECESARIA MUY PRONTO
---	---

TIPO	DESCRIPCIÓN	UNIDAD	CANTIDAD	VALOR UNITARIO	VALOR PARCIAL
C	CAMBIO A JUNTA DE GOMA ASFÁLTICA	ML	17	712.894	12.119.198
TOTAL INTERVENCIÓN					12.119.198

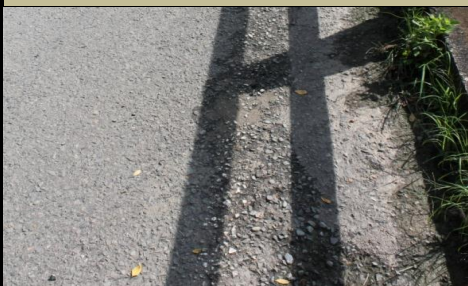
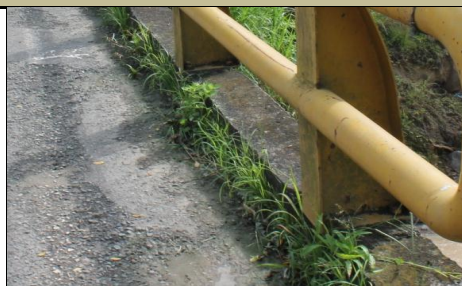
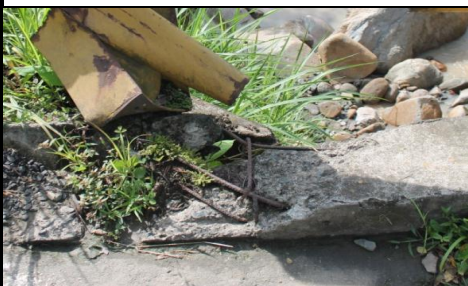
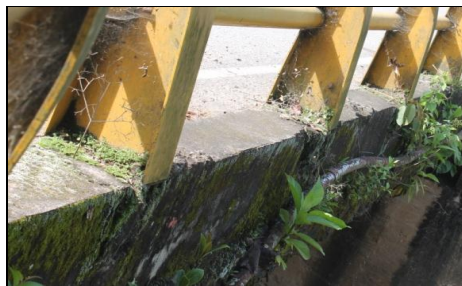
Se observa pérdida de sección de concreto con exposición de acero en los bordillos, se debe restaurar la sección. Acumulación de humedad perjudicial para la sanidad del concreto y acero de refuerzo.

3 DAÑO SIGNIFICATIVO, REPARACIÓN NECESARIA MUY PRONTO

TIPO	DESCRIPCIÓN	UNIDAD	CANTIDAD	VALOR UNITARIO	VALOR PARCIAL
10	LIMPIEZA	M2	30,0	10.510	315.300
B	REPARACION DE CONCRETO	M2	3	99.232	297.696
TOTAL INTERVENCIÓN					612.996

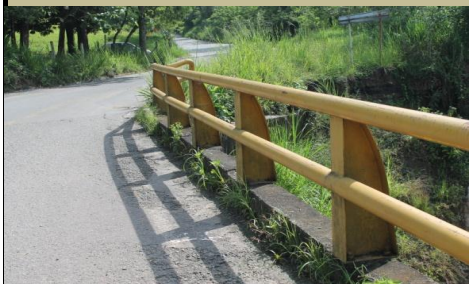
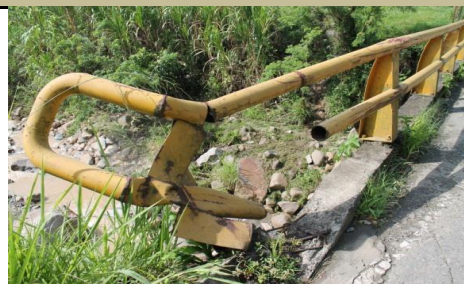
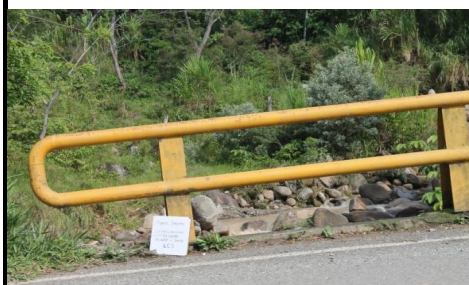
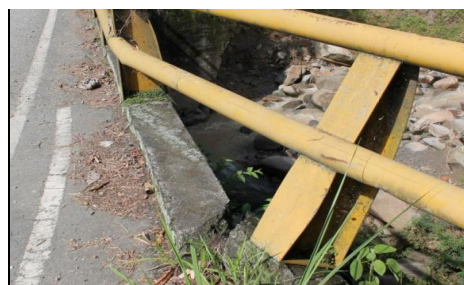
Se observa alto grado de deterioro de las barandas metalicas del puente, generado por impactos de vehiculos, en algunas zonas hay perdida total de sección, se requiere reparar para recuperar la seguridad vial del puente.

3 DAÑO SIGNIFICATIVO, REPARACIÓN NECESARIA MUY PRONTO

TIPO	DESCRIPCIÓN	UNIDAD	CANTIDAD	VALOR UNITARIO	VALOR PARCIAL
D	CAMBIO DE BARANDA DE ACERO	ML	12	406.032	4.872.384
40	PINTURA DE ACERO	ML	28	25.784	721.952
10	LIMPIEZA	ML	28	4.516	126.448
TOTAL INTERVENCIÓN					5.720.784

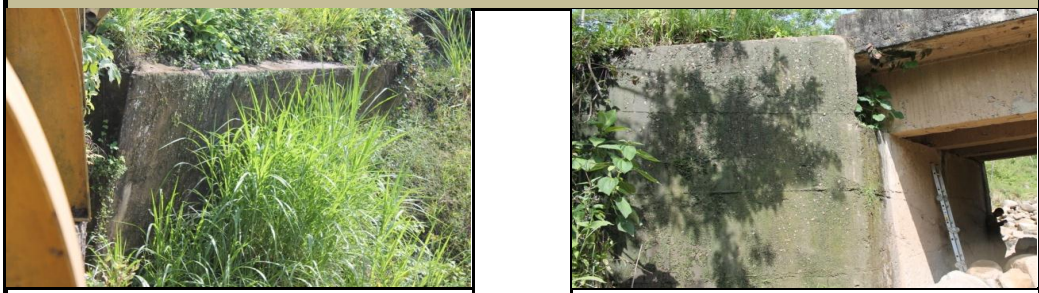
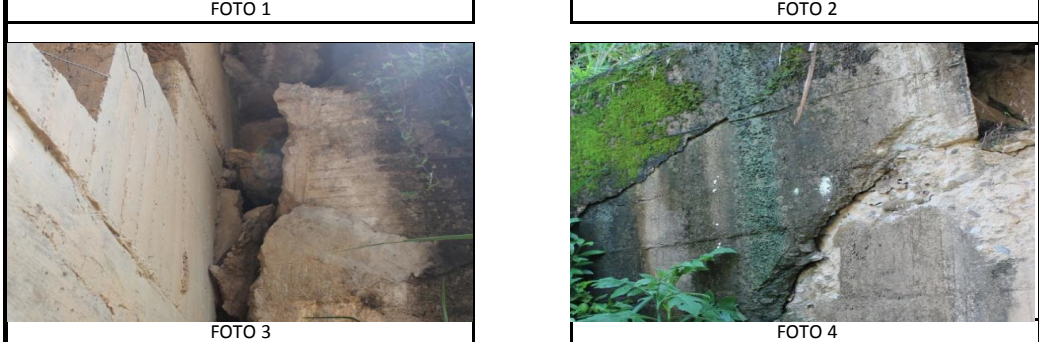
Se aprecia erosión en la base de los taludes, se debe realizar protección.

3 DAÑO SIGNIFICATIVO, REPARACIÓN NECESARIA MUY PRONTO

TIPO	DESCRIPCIÓN	UNIDAD	CANTIDAD	VALOR UNITARIO	VALOR PARCIAL
Z	GAVIONES	M3	60	111.041	6.662.460
TOTAL INTERVENCIÓN					6.662.460

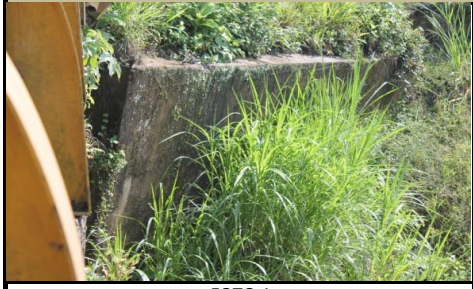
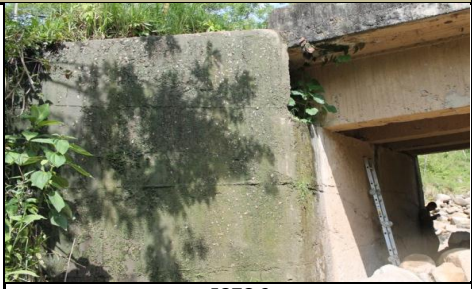
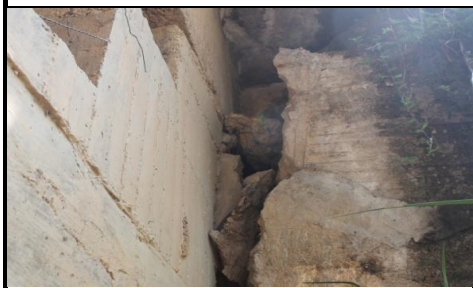
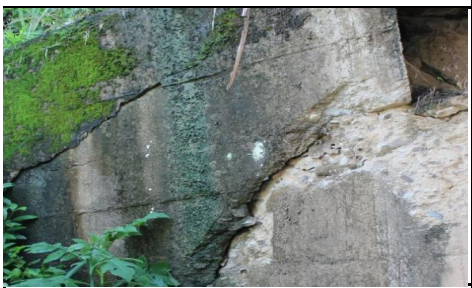
La aleta #4 se encuentra totalmente colapsada, girada mas de 1m de su posición original, la aleta #3 se encuentra parcialmente colapsada, desplazada 50cm de su posición original, la aleta #1 se encuentra erosionada en la base ya que el agua golpea el espaldar de la aleta. Se requiere Inspección Especial para evaluar nivel de afectación de la estructura en conjunto.

5	DAÑO EXTREMO, FALLA TOTAL O RIESGO DE FALLA TOTAL DEL COMPONENTE
---	--

- La aleta #4 se encuentra totalmente colapsada, girada mas de 1m de su posición original, la aleta #3 se encuentra parcialmente colapsada, desplazada 50cm de su posición original, la aleta #1 se encuentra erosionada en la base ya que el agua golpea el espaldar de la aleta.

TIPO	DESCRIPCIÓN	UNIDAD	CANTIDAD	VALOR UNITARIO	VALOR PARCIAL
D	CAMBIO DE LA ESTRUCTURA	M2	120	809.593	97.151.160
Z	INSPECCION ESPECIAL	GLB	1		-
TOTAL INTERVENCIÓN					97.151.160

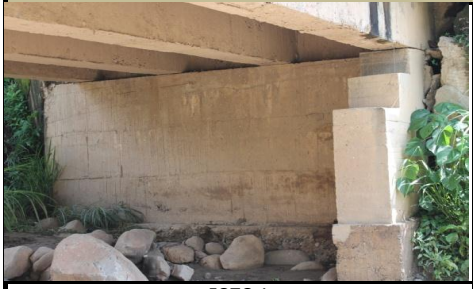
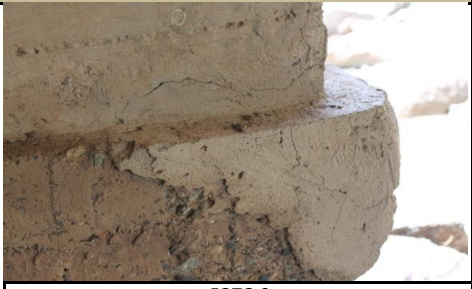
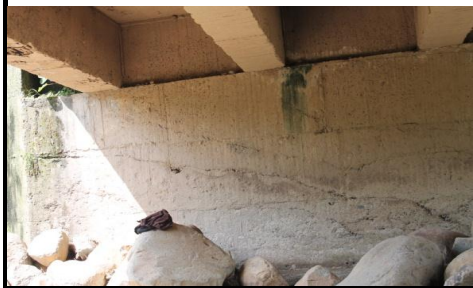
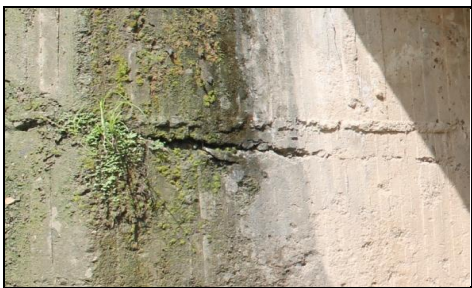
La condición de estabilidad de los estribos es dudosa, existe un reforzamiento consistente en un contrafuerte de concreto reforzado, sin embargo se aprecia movimientos activos de la masa de suelo, unido a la mala calidad del concreto. Se requiere Inspección Especial para evaluar nivel de afectación y definir el tipo de intervención a realizar.

4	DAÑO GRAVE, REPARACIÓN NECESARIA INMEDIATAMENTE
---	---

- La condición de estabilidad de los estribos es dudosa, existe un reforzamiento consistente en un contrafuerte de concreto reforzado, sin embargo se aprecia movimientos activos de la masa de suelo, unido a la mala calidad del concreto.

TIPO	DESCRIPCIÓN	UNIDAD	CANTIDAD	VALOR UNITARIO	VALOR PARCIAL
Z	INSPECCIÓN ESPECIAL	GLB	1,0		-

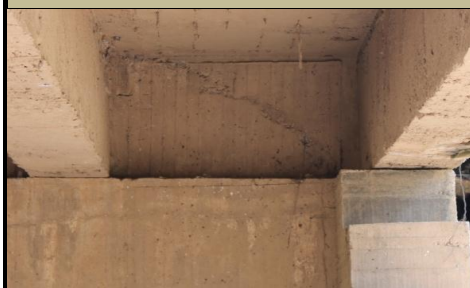
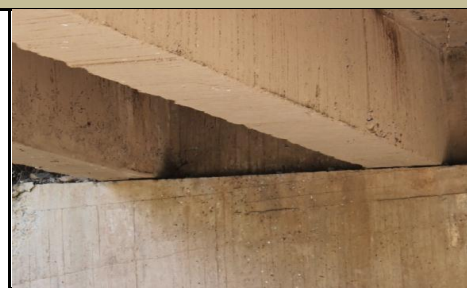
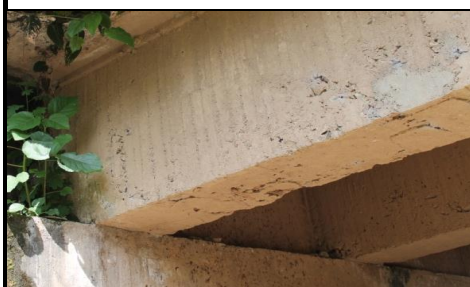
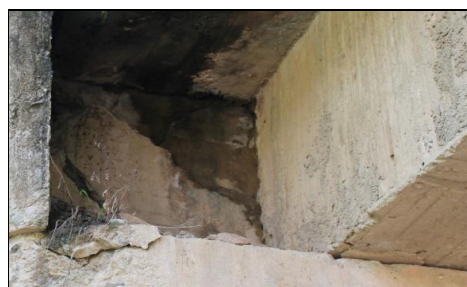
No se aprecian daños de consideración en los apoyos del puente.

0 SIN DAÑO O DAÑO INSIGNIFICANTE

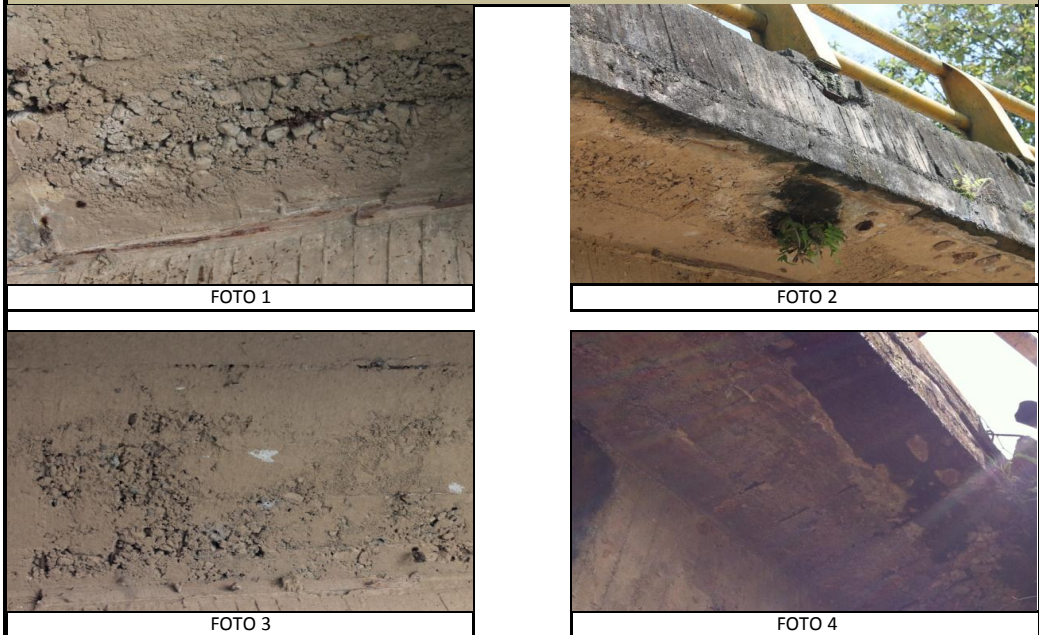
La losa de la superestructura del puente está construida en concreto reforzado. En general se observa presencia de humedad provocada por infiltración de agua, hormigoneos severos, con exposición de refuerzo. Se recomienda la reparación de concreto en las áreas afectadas y extender las tuberías de drenaje.

3 DAÑO SIGNIFICATIVO, REPARACIÓN NECESARIA MUY PRONTO

- En la losa de la superestructura se observa presencia de humedad provocada por infiltración de agua, hormigoneos severos, con exposición de refuerzo. Se recomienda la reparación de concreto en las áreas afectadas y extender las tuberías de drenaje.

TIPO	DESCRIPCIÓN	UNIDAD	CANTIDAD	VALOR UNITARIO	VALOR PARCIAL
B	REPARACION DE CONCRETO	M2	30,0	394.663	11.839.890
E	REPARACION DE DRENES	UND	8,0	74.147	593.176
TOTAL INTERVENCIÓN					12.433.066

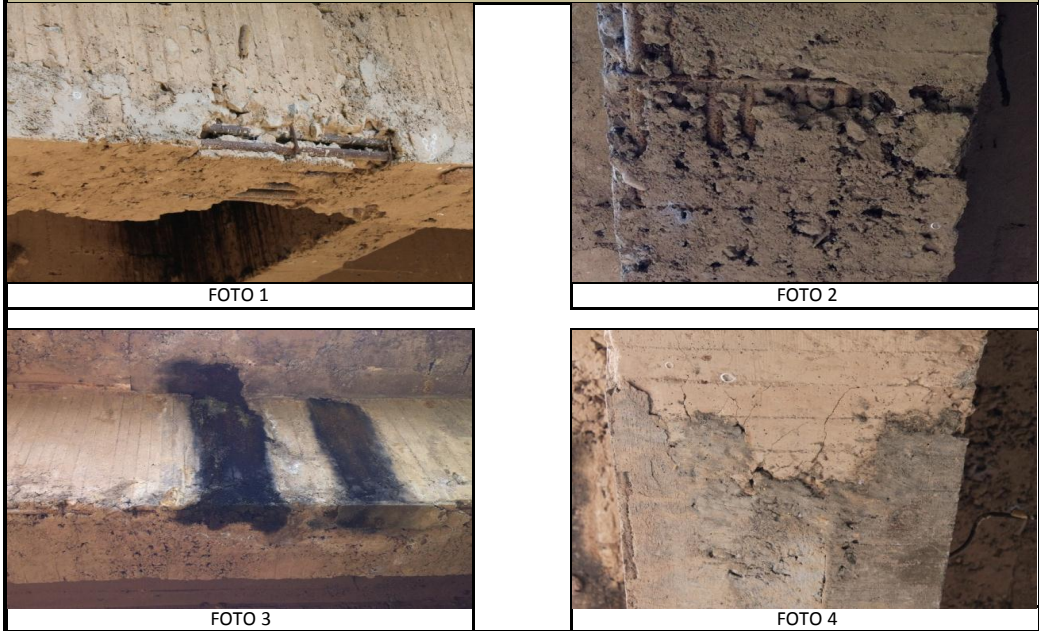
La superestructura del puente se compone de cuatro vigas en concreto reforzado con sección constante y simplemente apoyadas. Se evidencia concreto de muy mala calidad, con sobretamaños y exceso de hormigoneos, con lo cual se puso al descubierto el acero de refuerzo, tanto horizontal, como vertical. Se presentan grietas por cortante con espesores mayores a 0.3mm, no es posible determinar el patrón de fisuras ya que las vigas se encuentran cubiertas de lodo, se observan resanes en las zonas agrietadas, al parecer el impacto de las rocas durante las crecidas y la mala calidad del concreto, ocasionaron desprendimiento del recubrimiento inferior en las vigas.
 Se requiere Inspección Especial para determinar con exactitud la causa del problema y poder realizar una intervención oportuna.

4 DAÑO GRAVE, REPARACIÓN NECESARIA INMEDIATAMENTE

- En vigas se evidencia concreto de muy mala calidad, se presentan grietas por cortante con espesores mayores a 0.3mm, no es posible determinar el patrón de fisuras ya que las vigas se encuentran cubiertas de lodo, al parecer el impacto de las rocas durante las crecidas y la mala calidad del concreto, ocasionaron desprendimiento del recubrimiento inferior en las vigas.

TIPO	DESCRIPCIÓN	UNIDAD	CANTIDAD	VALOR UNITARIO	VALOR PARCIAL
Z	INSPECCIÓN ESPECIAL	GLB	1,0		-
TOTAL INTERVENCIÓN					-

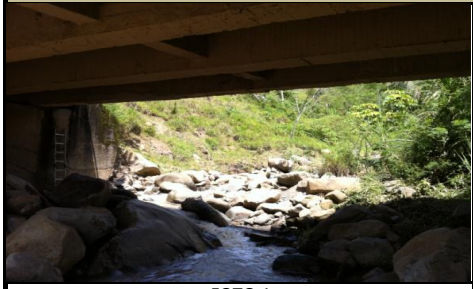
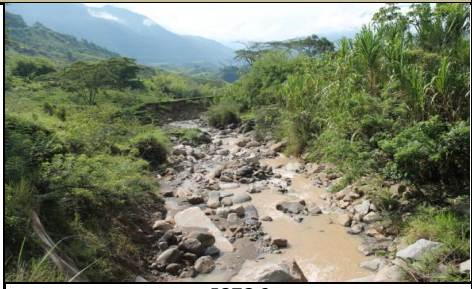
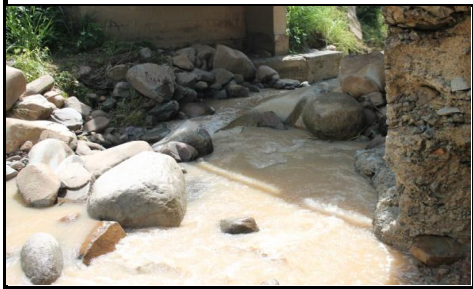
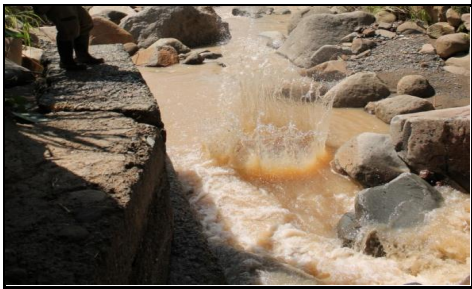
Se puede observar que el nivel del río supera la altura del puente en épocas de crecidas, lo que ha generado daños de consideración en los elementos de concreto reforzado, se debe realizar Inspección Especial con el fin de evaluar la condición expuesta.

3 DAÑO SIGNIFICATIVO, REPARACIÓN NECESARIA MUY PRONTO

TIPO	DESCRIPCIÓN	UNIDAD	CANTIDAD	VALOR UNITARIO	VALOR PARCIAL
Z	INSPECCIÓN ESPECIAL	GLB	1		-

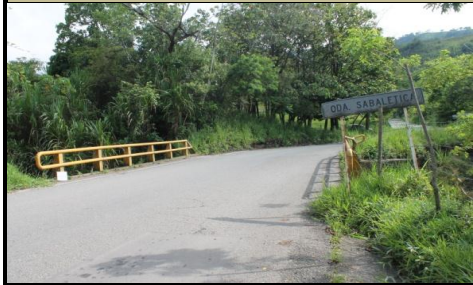
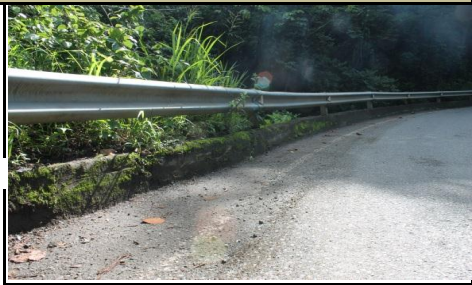
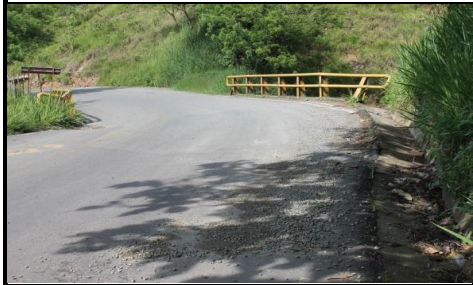
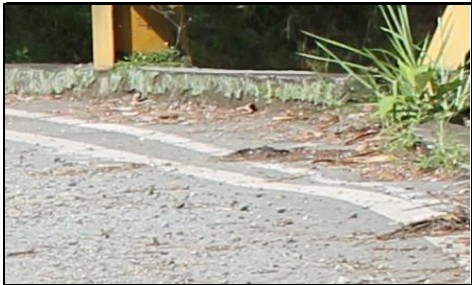
Durante la inspección no se observó ningún tipo de señalización vertical, por lo tanto y como parte del mantenimiento rutinario se requiere la instalación de señales con la identificación del puente, velocidad y carga máxima permitida y proximidad del puente sobre la vía en ambos sentidos.

0 SIN DAÑO O DAÑO INSIGNIFICANTE

TIPO	DESCRIPCIÓN	UNIDAD	CANTIDAD	VALOR UNITARIO	VALOR PARCIAL
92	COLOCACION SEÑAL	UND	8	158.691	1.269.528
TOTAL INTERVENCIÓN					1.269.528

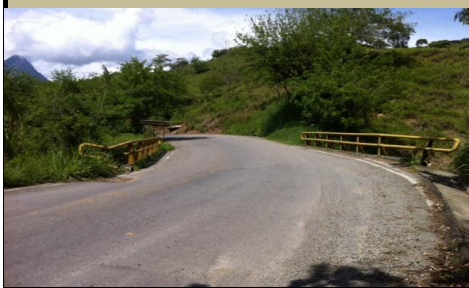
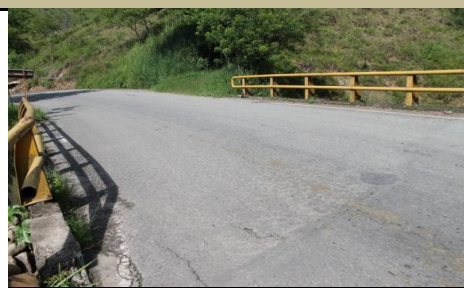
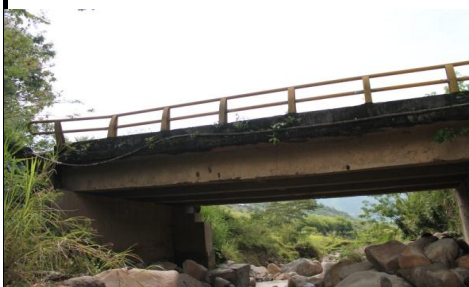
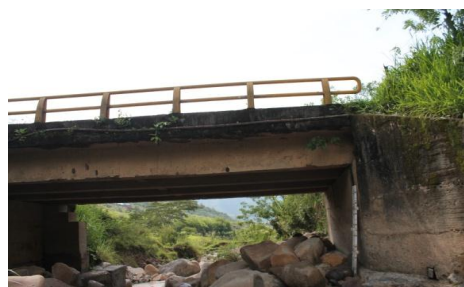
En general se observan problemas de consideración en los elementos principales del puente como vigas, placa y estribos, se requiere intervención inmediata, el puente recibe una calificación de 4 (Daño grave, reparación necesaria inmediatamente).

4 DAÑO GRAVE, REPARACIÓN NECESARIA INMEDIATAMENTE

Se requiere Inspección Especial para evaluar nivel de afectación y definir el tipo de intervención a realizar.

TIPO	DESCRIPCIÓN	UNIDAD	CANTIDAD	VALOR UNITARIO	VALOR PARCIAL
Z	INSPECCION ESPECIAL	GB	1	46.267.625	46.267.625
TOTAL INTERVENCIÓN					46.267.625
