**ESTUDIOS DE INSPECCION E INVENTARIO DE PUENTES  
DE LA RED NACIONAL DE CARRETERAS  
ZONA OCCIDENTE**

**INFORME PUENTE LA SUCIA, 01-6003-015.00**

**PR 66+0300**

**CARRETERA LA MANSA - TE DE AMAGA - PRIMAVERA**

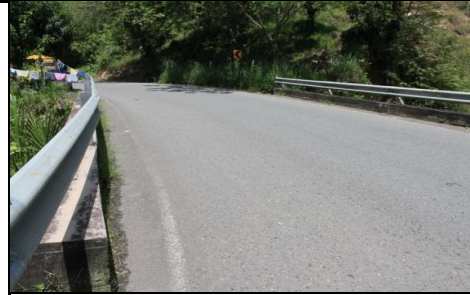
FOTO 2: PLACA IDENTIFICACIÓN PUENTE NO EXISTE

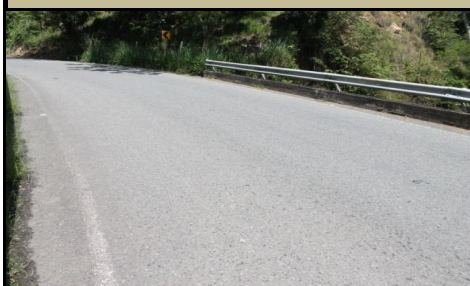
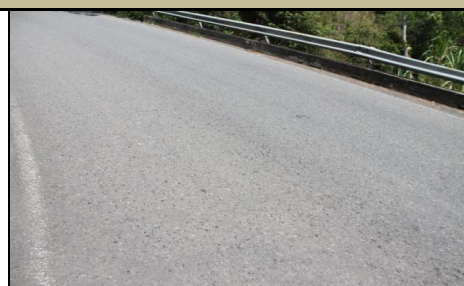
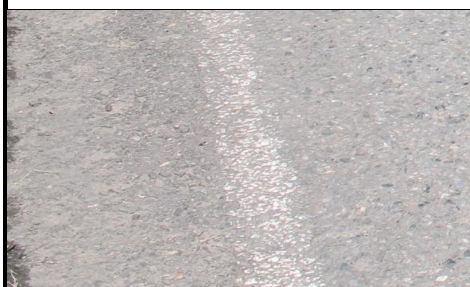
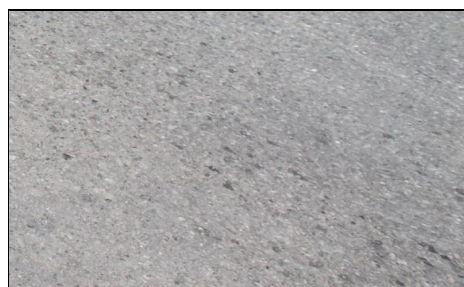
Se observa desgaste de la carpeta asfáltica, con pérdida de sección en la superficie, se debe realizar mantenimiento correctivo para evitar desgaste mayor. No se cuenta con ningún tipo de demarcación vial, ni en el centro ni los extremos de la calzada, por lo que es necesario la aplicación de pintura de demarcación para restaurar la señalización horizontal inexistente.

1 DAÑO PEQUEÑO PERO REPARACIÓN NO ES NECESARIA (EXCEPTO MANTENIMIENTO MENOR)

TIPO	DESCRIPCIÓN	UNIDAD	CANTIDAD	VALOR UNITARIO	VALOR PARCIAL
21	TRATAMIENTO SUPERFICIAL ASFALTICO	M2	116	3.703	429.548
27	REPARACION DE DEMARCACION	ML	52	20.716	1.077.232
<b>TOTAL INTERVENCIÓN</b>					<b>1.506.780</b>

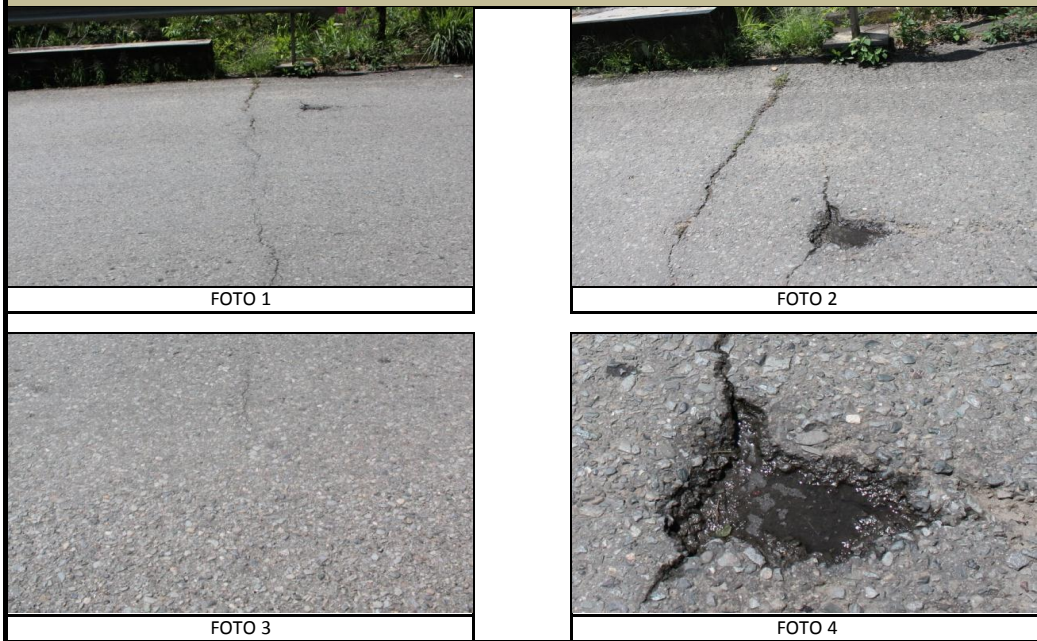
No se observa dispositivo de junta de expansión, si esta existe se encuentra debajo de la carpeta asfáltica. Sin embargo se evidencian filtraciones de agua a través de estas juntas a los estribos lo que permite intuir que el material que se encuentra debajo de la carpeta asfáltica no está funcionando adecuadamente. Se observa en la superficie del puente, grietas pronunciadas en toda la longitud del ancho del mismo en el respectivo lugar de las juntas, con desintegración del asfalto en dichas zonas. Por lo tanto, se recomienda el cambio de junta a una de goma asfáltica.

3	DAÑO SIGNIFICATIVO, REPARACIÓN NECESARIA MUY PRONTO
---	---

TIPO	DESCRIPCIÓN	UNIDAD	CANTIDAD	VALOR UNITARIO	VALOR PARCIAL
C	CAMBIO A JUNTA DE GOMA ASFÁLTICA	ML	18	712.894	12.832.092
<b>TOTAL INTERVENCIÓN</b>					<b>12.832.092</b>

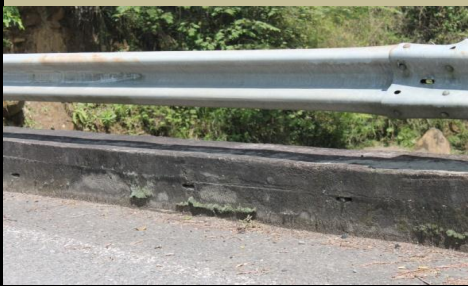
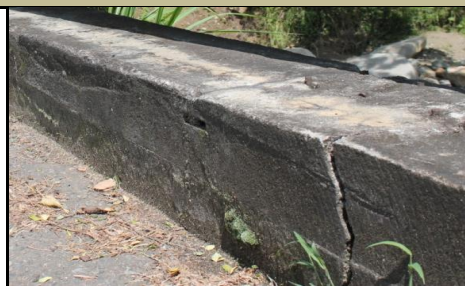
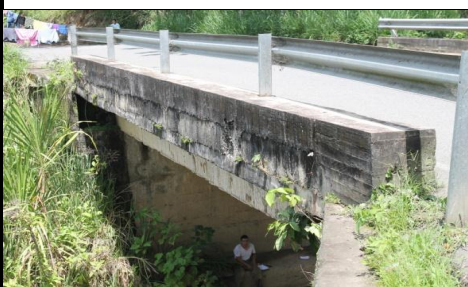
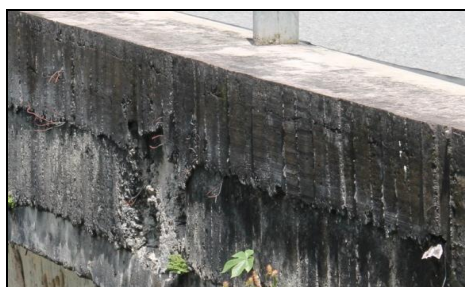
Se observan bordillos reconstruidos en condiciones aceptables, se requiere realizar limpieza y proporcionar pintura como protección para el concreto.

1 DAÑO PEQUEÑO PERO REPARACIÓN NO ES NECESARIA (EXCEPTO MANTENIMIENTO MENOR)

TIPO	DESCRIPCIÓN	UNIDAD	CANTIDAD	VALOR UNITARIO	VALOR PARCIAL
10	LIMPIEZA	M2	25,0	10.510	262.750
34	PINTURA DE CONCRETO	ML	26	17.790	462.540
<b>TOTAL INTERVENCIÓN</b>					<b>725.290</b>

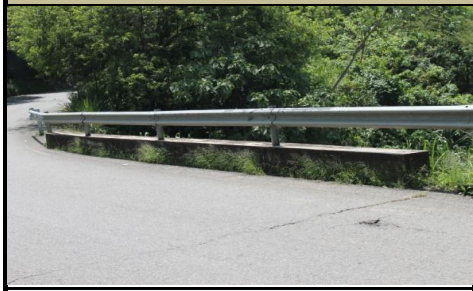
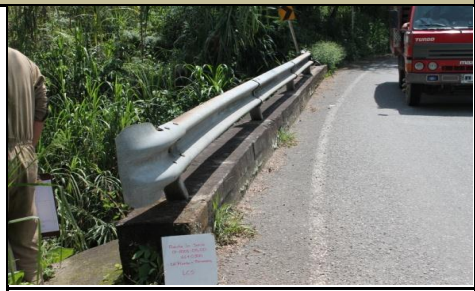
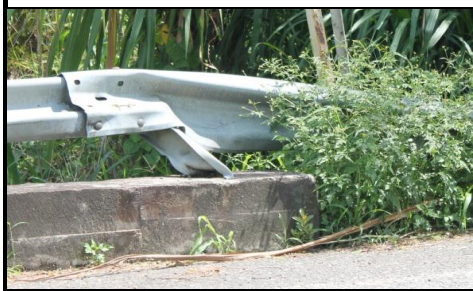
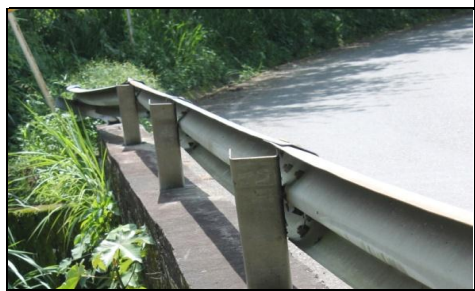
El puente no posee barandas, actualmente se encuentran instaladas unas defensas metalicas, las cuales ademas de no cumplir la normatividad vigente, se encuentran muy deterioradas por impactos de vehiculos. Se requiere la instalación de barandas metalicas tipo INVIAS.

3 DAÑO SIGNIFICATIVO, REPARACIÓN NECESARIA MUY PRONTO

TIPO	DESCRIPCIÓN	UNIDAD	CANTIDAD	VALOR UNITARIO	VALOR PARCIAL
D	CAMBIO DE BARANDA DE ACERO	ML	26	406.032	10.556.832
<b>TOTAL INTERVENCIÓN</b>					<b>10.556.832</b>

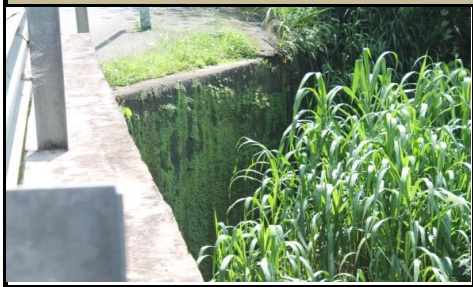
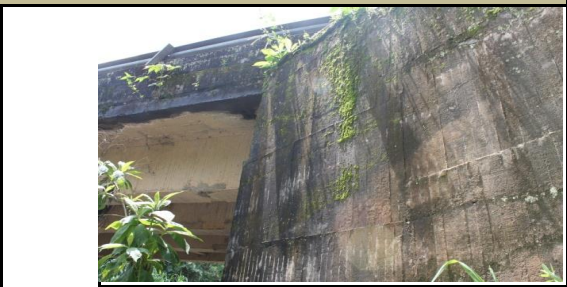
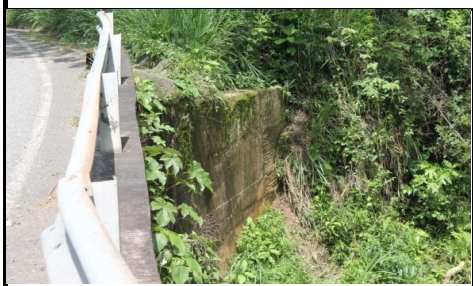
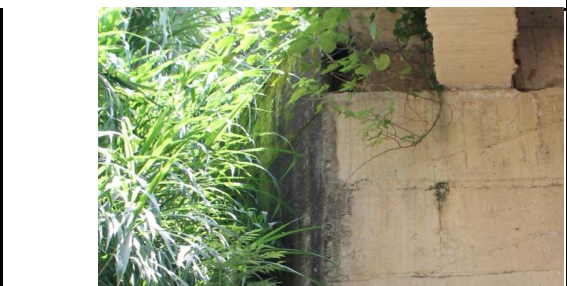
El puente presenta conos de derrame en suelo natural, con pendiente bien definida, no representa problemas de inestabilidad para la vía y la subestructura. Por tanto no es necesario ningún tipo de intervención.

0 SIN DAÑO O DAÑO INSIGNIFICANTE

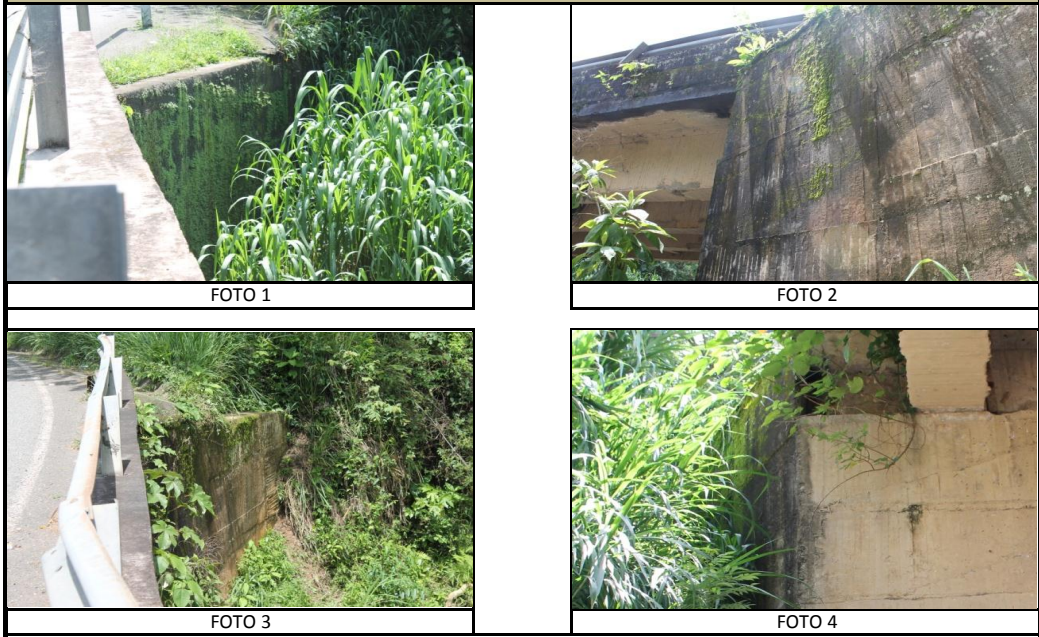
Se evidencia una filtración excesiva y continua de agua hacia estos componentes, requiere de manejo de aguas mediante filtros o drenes, para disminuir la presión y evitar el deterioro de las aletas, de igual forma realizar limpieza a la superficie del concreto para eliminar materiales contaminantes que puedan ocasionar daños irreparables al concreto.

0 SIN DAÑO O DAÑO INSIGNIFICANTE

TIPO	DESCRIPCIÓN	UNIDAD	CANTIDAD	VALOR UNITARIO	VALOR PARCIAL
10	LIMPIEZA	M2	90	10.755	967.950
<b>TOTAL INTERVENCIÓN</b>					<b>967.950</b>

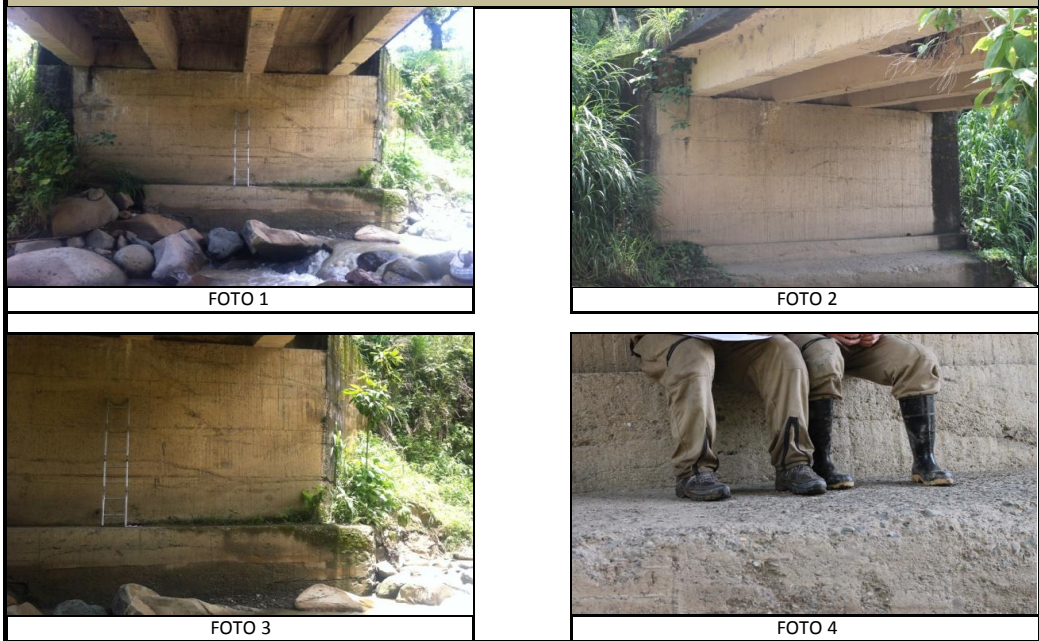
Se presenta deficiencia de sección en la base del estribo 1 en la porción aguas abajo, no se encuentra conformado de forma adecuada, con esta situación se ha empezado a generar socavación en la base, se requiere realizar protección del estribo para evitar daños irreparables.

3 DAÑO SIGNIFICATIVO, REPARACIÓN NECESARIA MUY PRONTO

7 Estribos B:Encamizado de concreto reforzado par - Se presenta deficiencia de sección en la base del estribo 1 en la porción aguas abajo, no se encuentra conformado de forma adecuada, con esta situación se ha empezado a generar socavación en la base, se requiere realizar protección del estribo para evitar daños irreparables. Erosión / socavación	3	-		B	25	2013	16650	4

TIPO	DESCRIPCIÓN	UNIDAD	CANTIDAD	VALOR UNITARIO	VALOR PARCIAL
B	ENCAMISADO DE CONCRETO REFORZADO PARA PROTECCION	M2	25,0	665.984	16.649.600
<b>TOTAL INTERVENCIÓN</b>					<b>16.649.600</b>

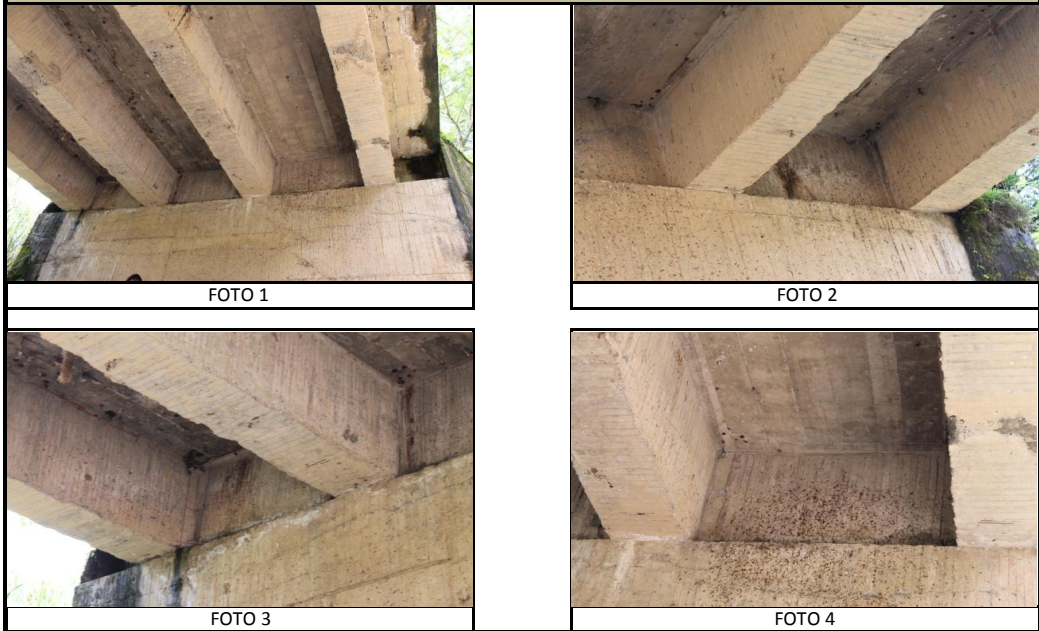
No se aprecian neoprenos en los apoyos, esto puede ser perjudicial para las vigas al inducir restricciones que llevan a rotaciones y esfuerzos no considerados para el elemento. Se requiere suministrar los elementos de apoyo adecuados.

3    DAÑO SIGNIFICATIVO, REPARACIÓN NECESARIA MUY PRONTO

TIPO	DESCRIPCIÓN	UNIDAD	CANTIDAD	VALOR UNITARIO	VALOR PARCIAL
A	CAMBIO DE APOYOS	UND	8,0	1.713.006	13.704.048
<b>TOTAL INTERVENCIÓN</b>					<b>13.704.048</b>

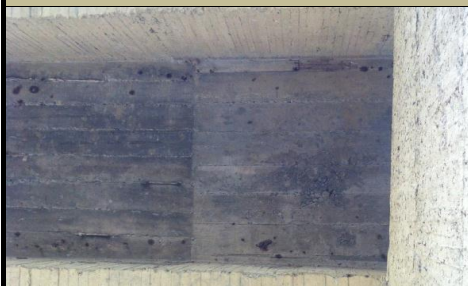
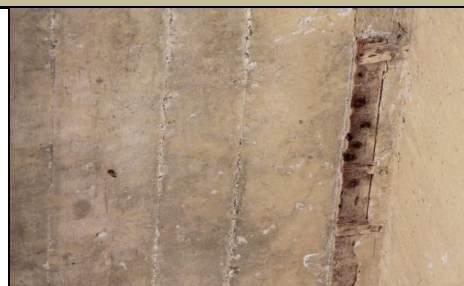
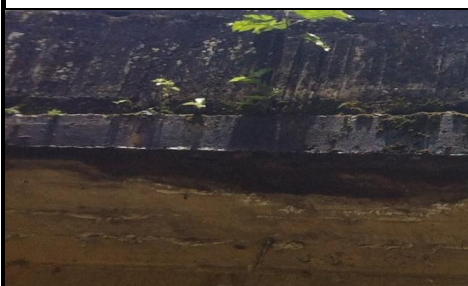
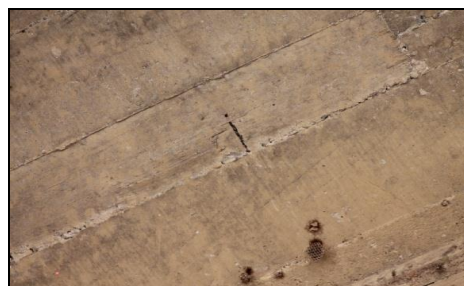
La losa de la superestructura del puente está construida en concreto reforzado. En general se observa presencia de humedad provocada por infiltración de agua, algunos hormigoneos sin exposición de refuerzo. Se recomienda la reparación de concreto en las áreas afectadas.

2 ALGÚN DAÑO, REPARACIÓN NECESARIA CUANDO SE PRESENTE LA OCASIÓN. EL COMPONENTE FUNCIONA COMO SE DISEÑÓ

TIPO	DESCRIPCIÓN	UNIDAD	CANTIDAD	VALOR UNITARIO	VALOR PARCIAL
30	REPARACION DE CONCRETO	M2	25,0	510.946	12.773.650
<b>TOTAL INTERVENCIÓN</b>					<b>12.773.650</b>

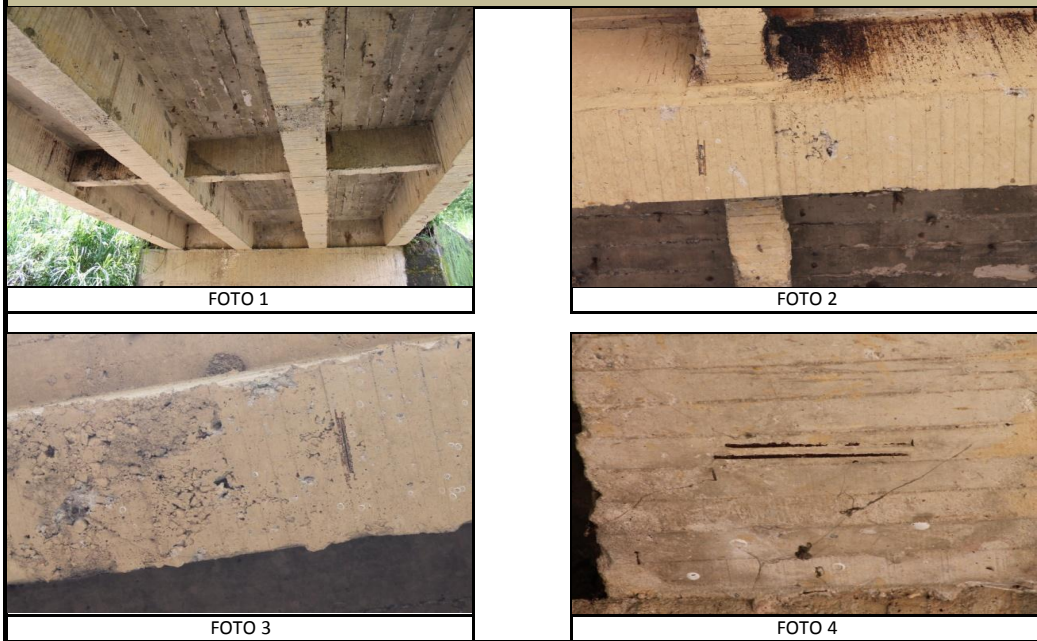
La superestructura del puente se compone de cuatro vigas en concreto reforzado con sección constante y simplemente apoyadas. Se presentan niveles considerables de hormigoneos, lo cual puede propiciar la corrosión del acero de refuerzo, se debe realizar protección superficial del concreto para evitar daños mayores.

2 ALGÚN DAÑO, REPARACIÓN NECESARIA CUANDO SE PRESENTE LA OCASIÓN. EL COMPONENTE FUNCIONA COMO SE DISEÑÓ

11 Vigas/Largueros/Diafragmas Z:Otra - La superestructura del puente se compone de cuatro vigas en concreto reforzado con sección constante y simplemente apoyadas. Se presentan niveles considerables de hormigoneos, lo cual puede propiciar la corrosión del acero de refuerzo, se debe realizar protección superficial del concreto para evitar daños mayores. Daño en concreto / corr. ref.	2	-		Z	1	2013	11748	4
12 Elementos de arco - Se observan grietas de gran tamaño que pueden comprometer la integridad estructural del puente. Se requiere Inspección Especial para valorar el nivel de afectación y realizar el respectivo reforzamiento.	3	-						4

TIPO	DESCRIPCIÓN	UNIDAD	CANTIDAD	VALOR UNITARIO	VALOR PARCIAL
31	TRATAMIENTO SUPERFICIAL DE CONCRETO	ML	52,0	225.928	11.748.256
<b>TOTAL INTERVENCIÓN</b>					<b>11.748.256</b>

- Se requiere realizar protección a concreto de vigas que presentan acero expuesto por insuficiencia en el recubrimiento y hormigoneos excesivos, con el fin de evitar corrosión y daño irreversible al acero principal.

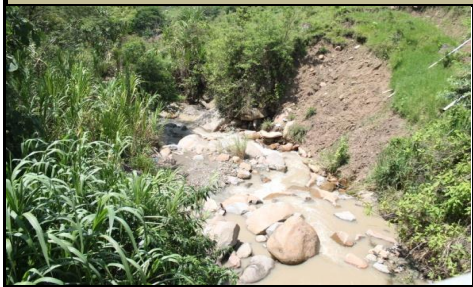
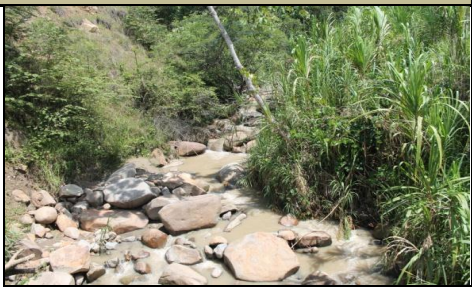
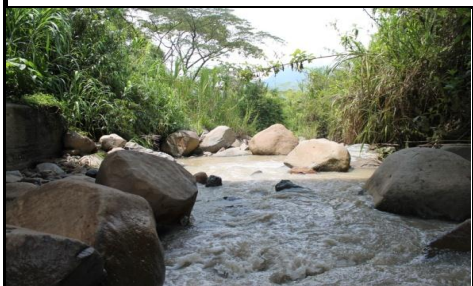
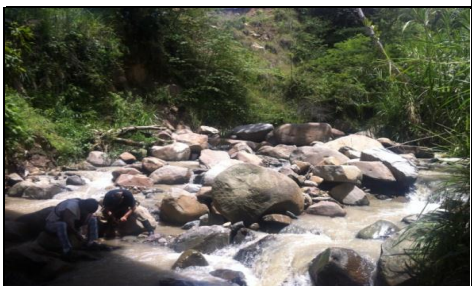
No se aprecian daños a la subestructura generados por el cauce.

0 SIN DAÑO O DAÑO INSIGNIFICANTE

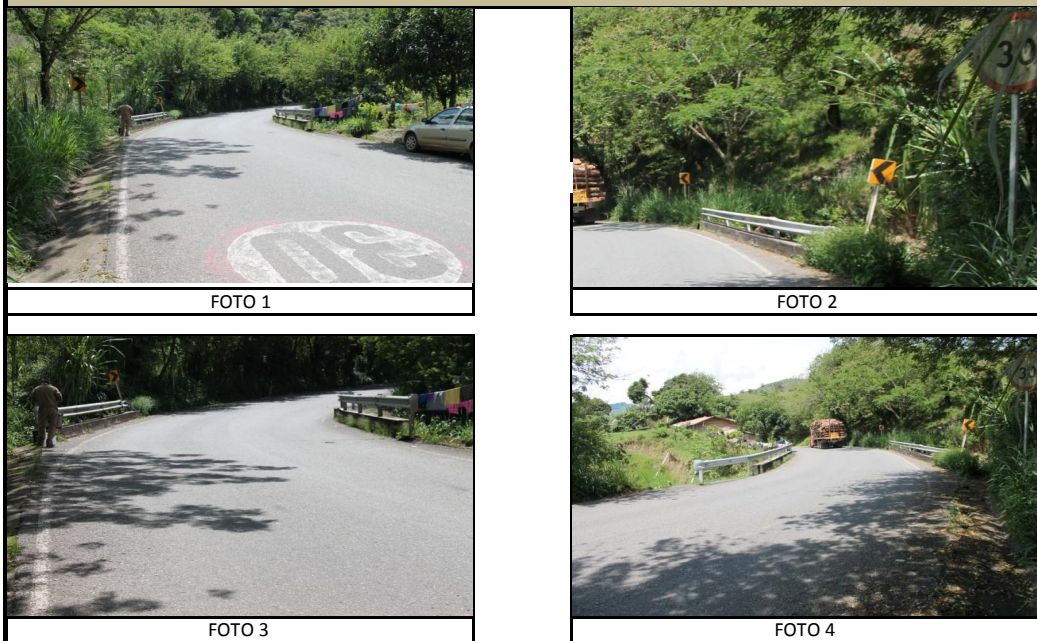
Durante la inspección se observó deficiencia de señalización vertical, por lo tanto y como parte del mantenimiento rutinario se requiere la instalación de señales de velocidad, carga máxima permitida y proximidad del puente sobre la vía en ambos sentidos.

1 DAÑO PEQUEÑO PERO REPARACIÓN NO ES NECESARIA (EXCEPTO MANTENIMIENTO MENOR)

TIPO	DESCRIPCIÓN	UNIDAD	CANTIDAD	VALOR UNITARIO	VALOR PARCIAL
92	COLOCACION SEÑAL	UND	8	158.691	1.269.528
<b>TOTAL INTERVENCIÓN</b>					<b>1.269.528</b>

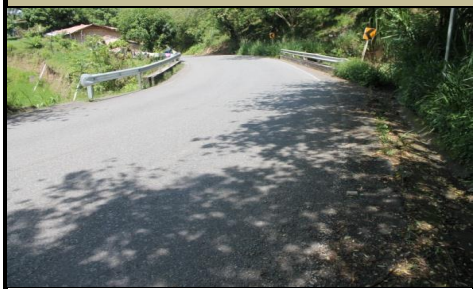
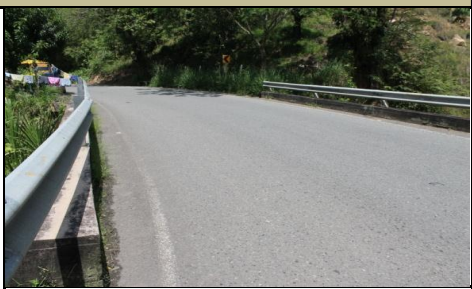
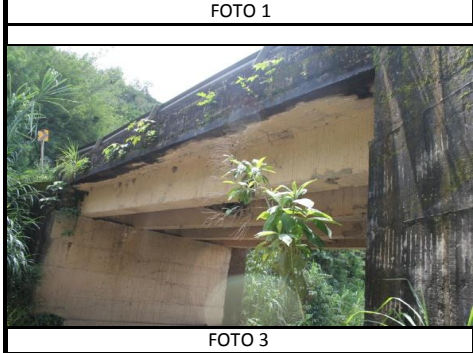
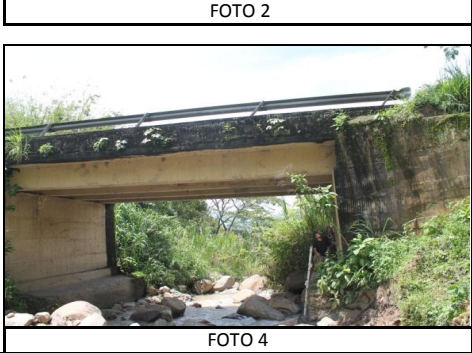
En general se encuentra el puente en condiciones regulares, requiere limpieza y sello de hormigoneos en concreto, cambio de baranda, cambio de apoyos, reparación de superficie de concreto y mantenimiento general para evitar daños mayores que puedan comprometer la integridad estructural del puente, el puente recibe una calificación de 3 (Daño significativo, reparación necesaria muy pronto).

3 DAÑO SIGNIFICATIVO, REPARACIÓN NECESARIA MUY PRONTO
