**ESTUDIOS DE INSPECCION E INVENTARIO DE PUENTES
DE LA RED NACIONAL DE CARRETERAS
ZONA OCCIDENTE**

**INFORME PUENTE LA ALBANIA, 01-6003-016.00
PR 71+0400
CARRETERA LA MANSA - TE DE AMAGA - PRIMAVERA
DEPARTAMENTO DE ANTIOQUIA**

**INFORME PUENTE LA ALBANIA
01-6003-016.00
REGIONAL 01 - ANTIOQUIA-ANTIOQUIA
CARRETERA LA MANSA - TE DE AMAGA - PRIMAVERA**

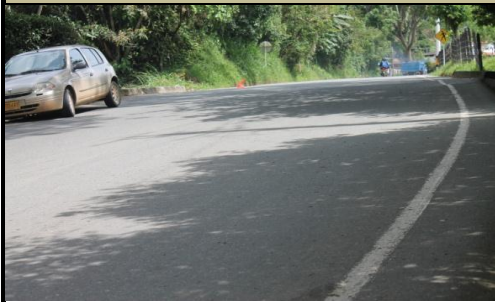
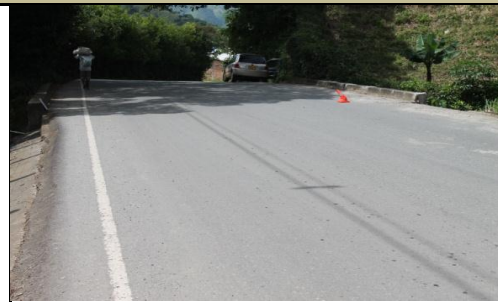
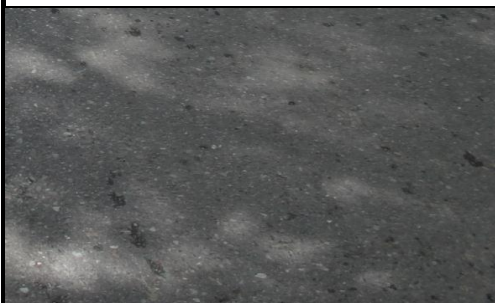
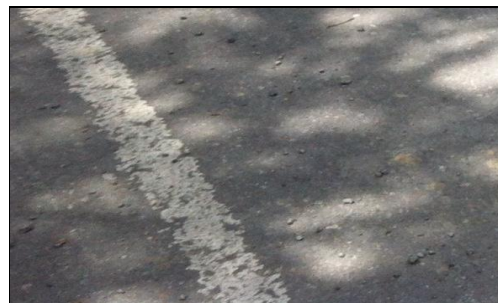
La superficie del puente es una carpeta asfáltica, en la cual no se observan lesiones; se evidencia el reciente mantenimiento de la misma. Presenta un leve desgaste superficial; sin embargo no requiere intervención. Se observa deterioro en la demarcación vial, en el centro y los extremos de la calzada, por lo que es necesario la aplicación de pintura de demarcación para restaurar la señalización horizontal existente.

0 SIN DAÑO O DAÑO INSIGNIFICANTE

TIPO	DESCRIPCIÓN	UNIDAD	CANTIDAD	VALOR UNITARIO	VALOR PARCIAL
27	REPARACION DE DEMARCACION	ML	44	20,716	911,504
TOTAL INTERVENCIÓN					911,504

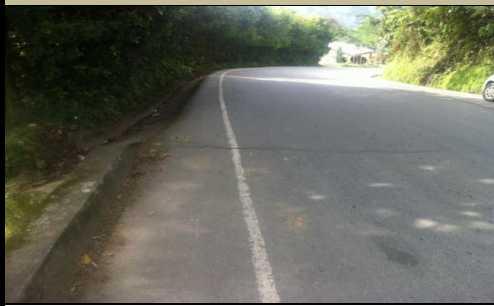
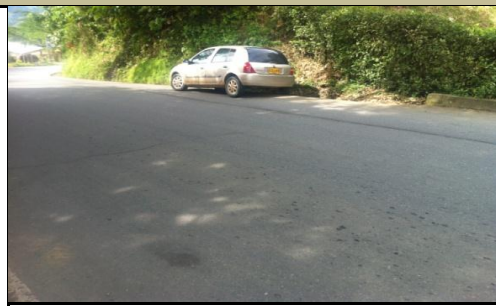
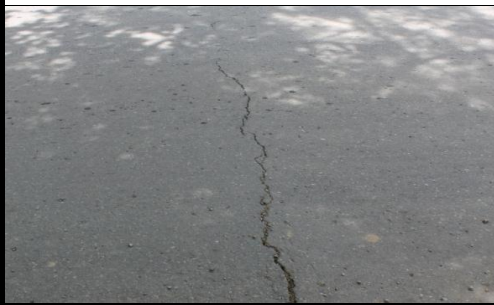
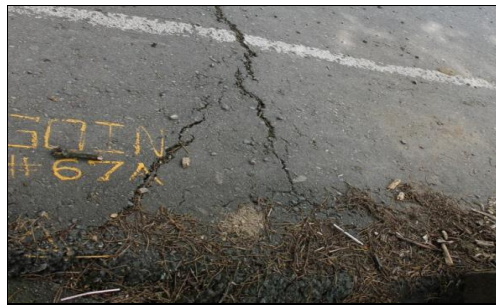
No se observa dispositivo de junta de expansión, si esta existe se encuentra debajo de la carpeta asfáltica. Sin embargo se evidencian filtraciones de agua a través de estas juntas a los estribos lo que permite intuir que el material que se encuentra debajo de la carpeta asfáltica no está funcionando adecuadamente. Se observa en la superficie del puente, grietas pronunciadas en toda la longitud del ancho del mismo en el respectivo lugar de las juntas, con desintegración del asfalto en dichas zonas. Por lo tanto, se recomienda el cambio de junta a una de goma asfáltica.

3 DAÑO SIGNIFICATIVO, REPARACIÓN NECESARIA MUY PRONTO

TIPO	DESCRIPCIÓN	UNIDAD	CANTIDAD	VALOR UNITARIO	VALOR PARCIAL
C	CAMBIO A JUNTA DE GOMA ASFÁLTICA	ML	19	712,894	13,544,986
TOTAL INTERVENCIÓN					13,544,986

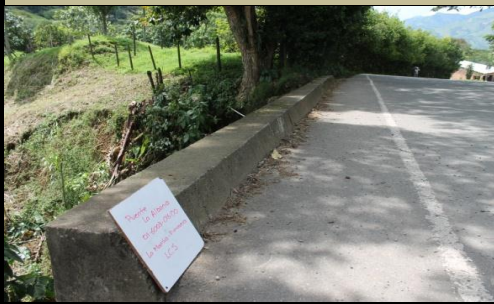
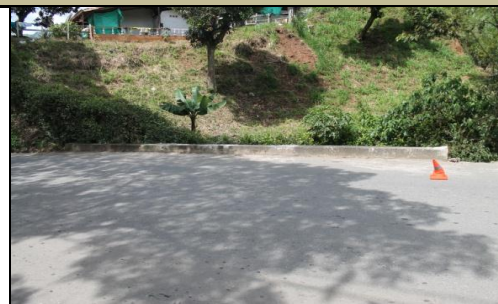
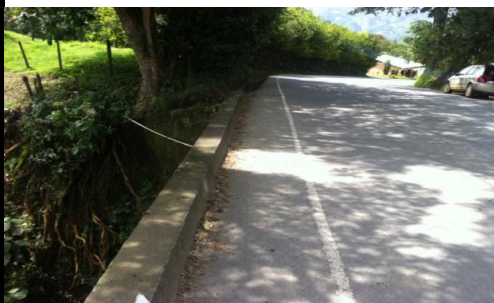
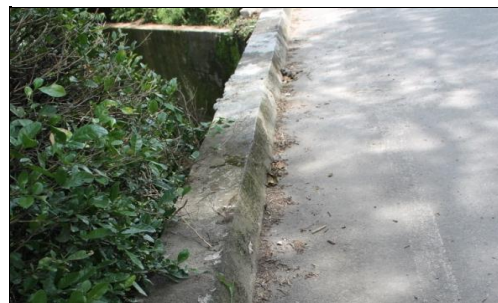
No se observan daños de consideración en en concreto de los bordillos, se recomienda realizar mantenimiento preventivo mediante limpieza y pintura para concreto.

0 SIN DAÑO O DAÑO INSIGNIFICANTE

TIPO	DESCRIPCIÓN	UNIDAD	CANTIDAD	VALOR UNITARIO	VALOR PARCIAL
10	LIMPIEZA	M2	20.0	10,510	210,200
34	PINTURA DE CONCRETO	ML	22	17,790	391,380
TOTAL INTERVENCIÓN					601,580

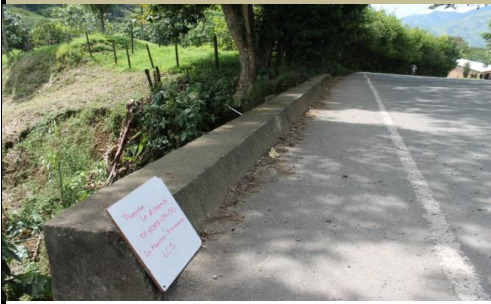
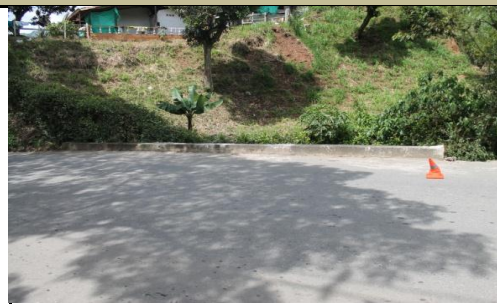
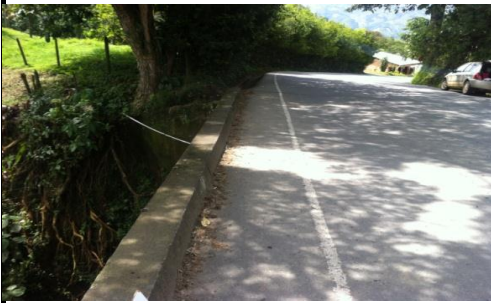
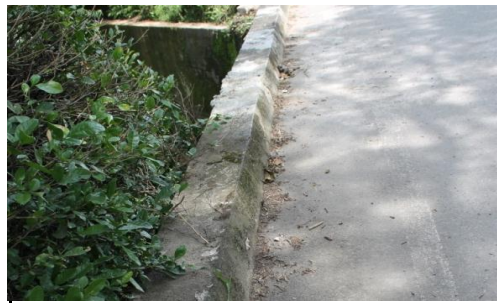
El puente actualmente no cuenta con barandas, se requiere la instalación de barandas metálicas reglamentarias para mejorar la seguridad vial.

3 DAÑO SIGNIFICATIVO, REPARACIÓN NECESARIA MUY PRONTO

TIPO	DESCRIPCIÓN	UNIDAD	CANTIDAD	VALOR UNITARIO	VALOR PARCIAL
D	CAMBIO DE BARANDA DE ACERO	ML	22	406,032	8,932,704
TOTAL INTERVENCIÓN					8,932,704

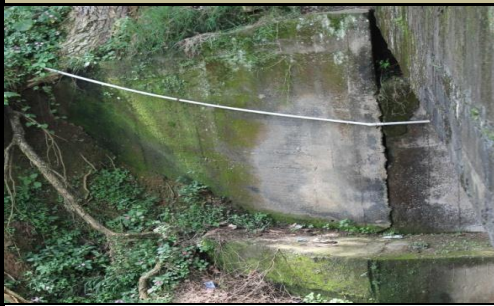
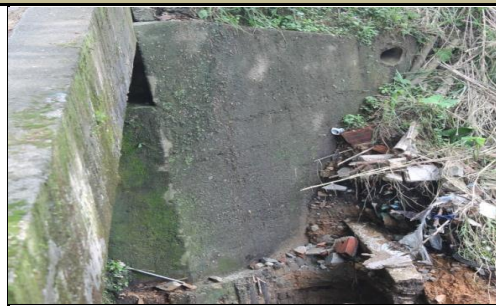
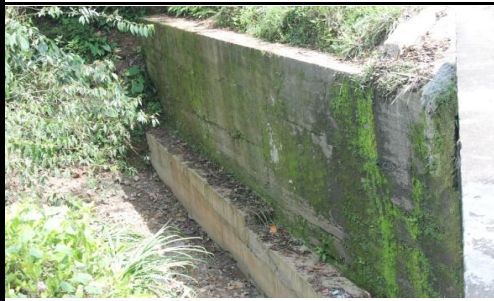
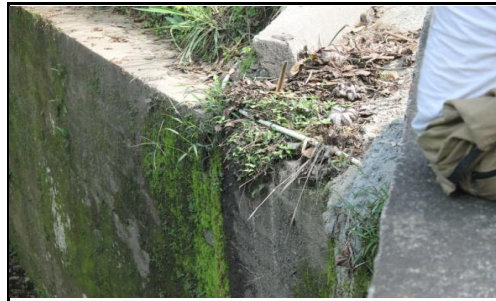
El puente presenta conos de derrame en suelo natural, con pendiente bien definida, no representa problemas de inestabilidad para la vía y la subestructura. Por tanto no es necesario ningún tipo de intervención.

0 SIN DAÑO O DAÑO INSIGNIFICANTE

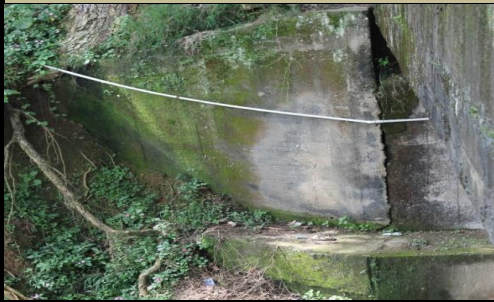
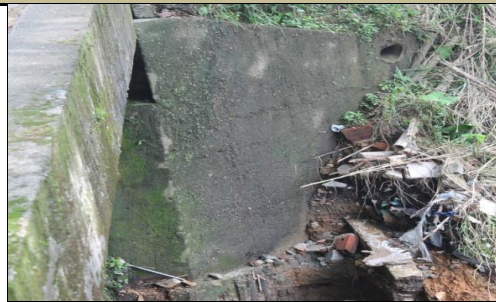
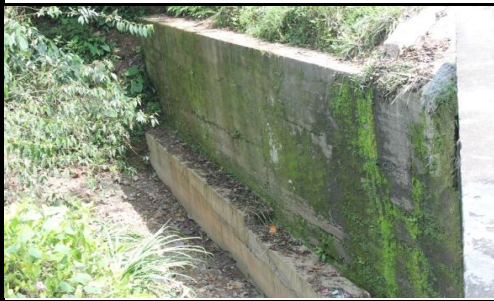
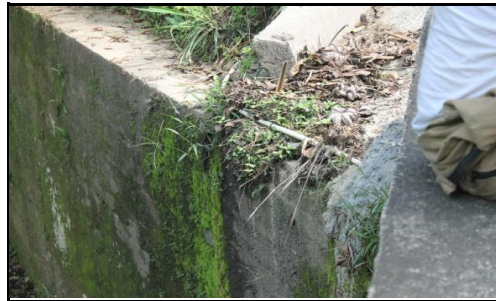
Se presenta colapso de aleta 3 de estribo 2, con desprendimiento total del estribo, en aleta 2 se observa socavación en la base por descarga de agua residual desde la parte superior, se debe recuperar la sección de aletas falladas y realizar reforzamiento para contrarrestar empuje activo de suelo.

4 DAÑO GRAVE, REPARACIÓN NECESARIA INMEDIATAMENTE

TIPO	DESCRIPCIÓN	UNIDAD	CANTIDAD	VALOR UNITARIO	VALOR PARCIAL
C	ENCAMISADO COMO REFORZAMIENTO ESTRUCTURAL	M2	15	664,313	9,964,695
TOTAL INTERVENCIÓN					9,964,695

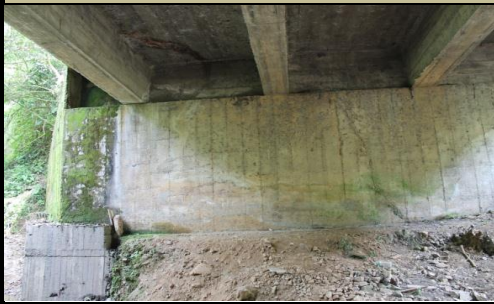
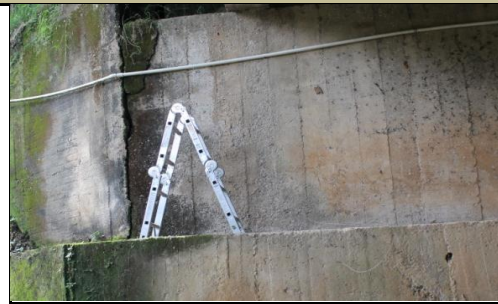
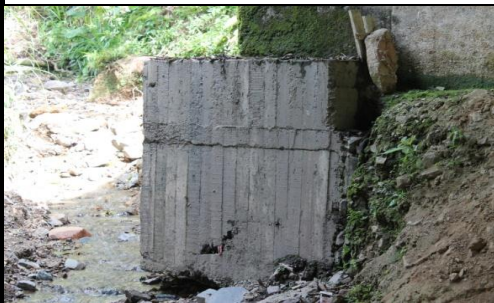
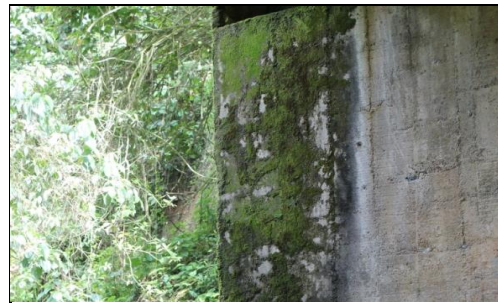
Se presenta socavación con pérdida de soporte en la base del estribo 1, se debe realizar protección para evitar inestabilidad de la subestructura con consecuente desplome total.

4 DAÑO GRAVE, REPARACIÓN NECESARIA INMEDIATAMENTE

TIPO	DESCRIPCIÓN	UNIDAD	CANTIDAD	VALOR UNITARIO	VALOR PARCIAL
B	ENCAMISADO DE CONCRETO REFORZADO PARA PROTECCION	M2	25.0	665,984	16,649,600
TOTAL INTERVENCIÓN					16,649,600

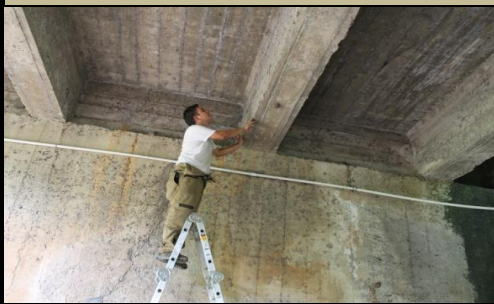
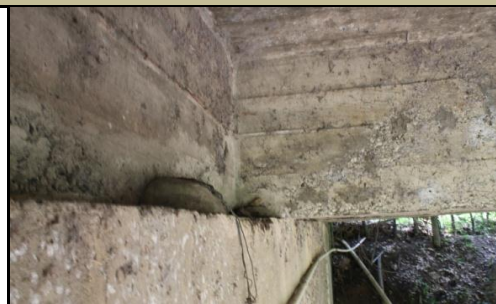
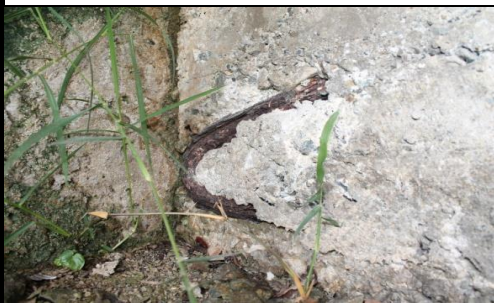
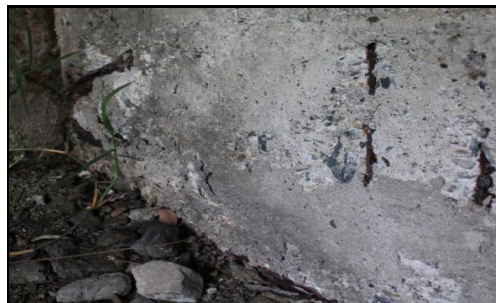
No se aprecian neoprenos en los apoyos, esto puede ser perjudicial para las vigas al inducir restricciones que llevan a rotaciones y esfuerzos no considerados para el elemento. Se requiere suministrar los elementos de apoyo adecuados.

3 DAÑO SIGNIFICATIVO, REPARACIÓN NECESARIA MUY PRONTO

TIPO	DESCRIPCIÓN	UNIDAD	CANTIDAD	VALOR UNITARIO	VALOR PARCIAL
A	CAMBIO DE APOYOS	UND	8.0	1,713,006	13,704,048
TOTAL INTERVENCIÓN					13,704,048

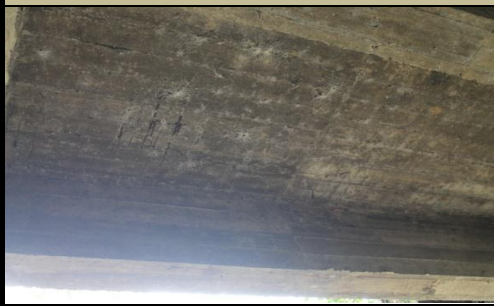
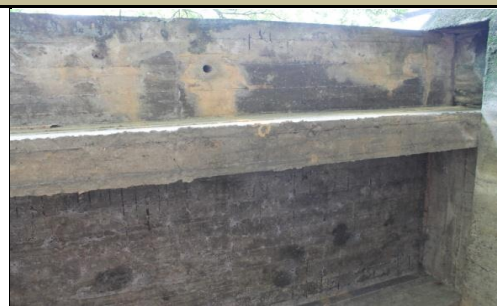
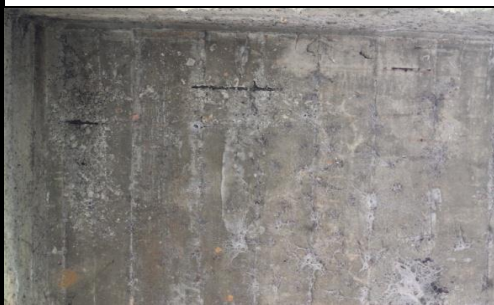
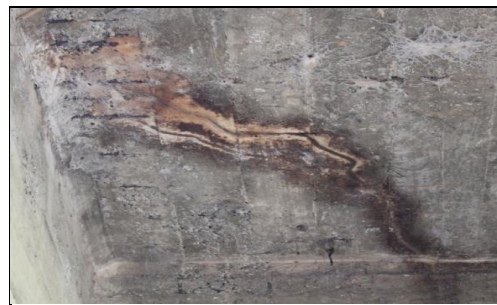
La losa de la superestructura del puente está construida en concreto reforzado. En general se observa presencia de humedad provocada por infiltración de agua, algunos hormigoneos con exposición de refuerzo. Se recomienda la reparación de concreto en las áreas afectadas.

2 ALGÚN DAÑO, REPARACIÓN NECESARIA CUANDO SE PRESENTE LA OCASIÓN. EL COMPONENTE FUNCIONA COMO SE DISEÑÓ

TIPO	DESCRIPCIÓN	UNIDAD	CANTIDAD	VALOR UNITARIO	VALOR PARCIAL
30	REPARACION DE CONCRETO	M2	36.0	510,946	18,394,056
TOTAL INTERVENCIÓN					18,394,056

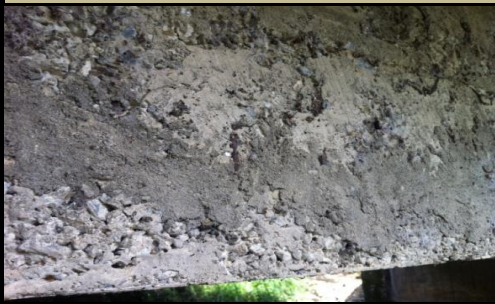
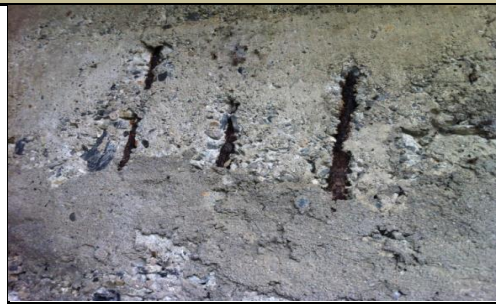
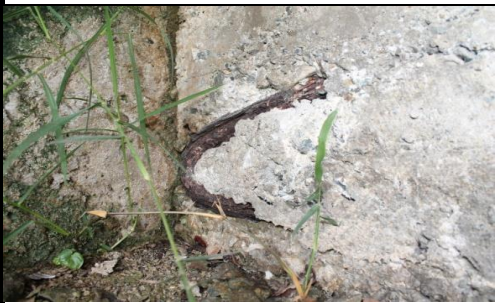
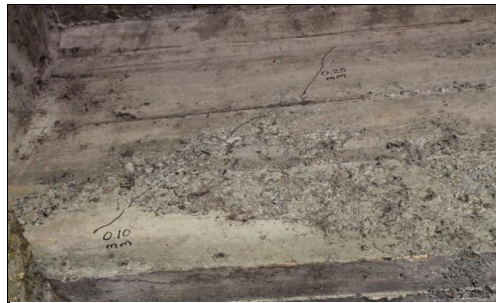
Se observan grietas asociadas a esfuerzos cortantes con espesores mayores a 0.4mm, grietas por flexión en el centro de la luz con espesores de mas de 0.4mm, se observa corrosión severa en extremo final de viga 1, el gancho a 180° perdo sección por completo.

Existe una sobrecarga generada por acumulación de superficies de rodadura, con espesores mayores a 80cm sobre la placa de concreto, se tiene como hipotesis que esta sobrecarga ha generado los sobreesfuerzos en las vigas de concreto reforzado, se debe realizar Inspección Especial para evaluar con exactitud el problema y tomar medidas correctivas.

4 DAÑO GRAVE, REPARACIÓN NECESARIA INMEDIATAMENTE

TIPO	DESCRIPCIÓN	UNIDAD	CANTIDAD	VALOR UNITARIO	VALOR PARCIAL
Z	INSPECCION ESPECIAL	GLB	1.0		-
TOTAL INTERVENCIÓN					-

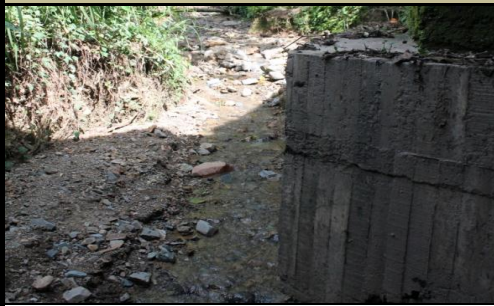
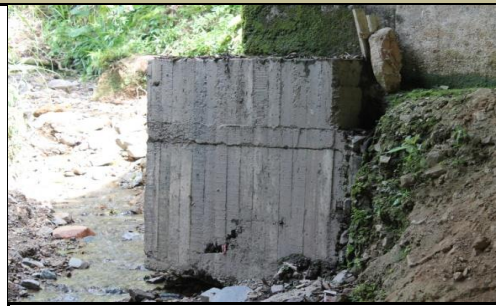
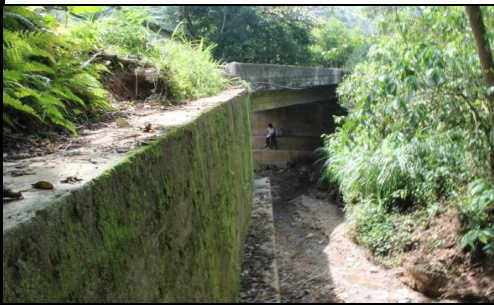
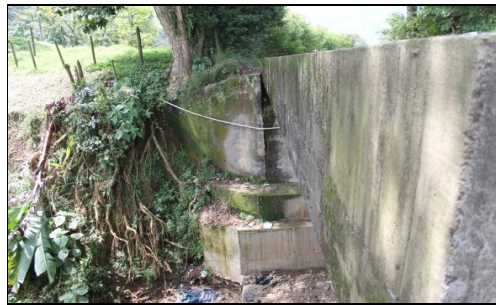
Se observa socavación en estribo #2, existe actualmente un intento de protección de la zarpa por medio de submuración el cual ha resultado insuficiente, se debe reencauzar para eliminar socavación.

3 DAÑO SIGNIFICATIVO, REPARACIÓN NECESARIA MUY PRONTO

TIPO	DESCRIPCIÓN	UNIDAD	CANTIDAD	VALOR UNITARIO	VALOR PARCIAL
B	REENCAUZAMIENTO	M3	45	66,501	2,992,545
TOTAL INTERVENCIÓN					2,992,545

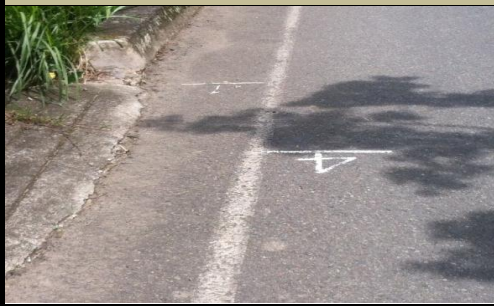
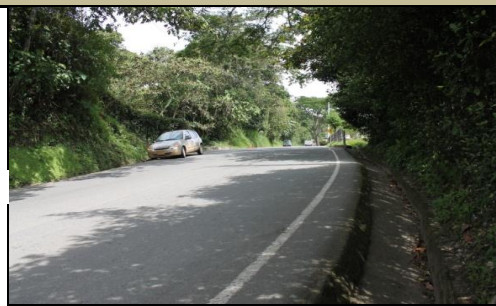
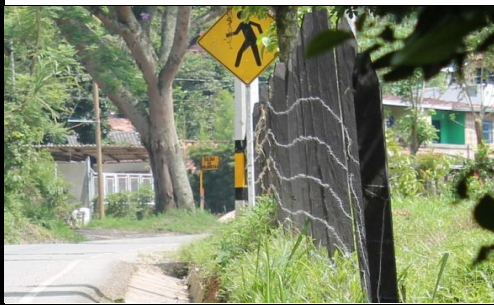
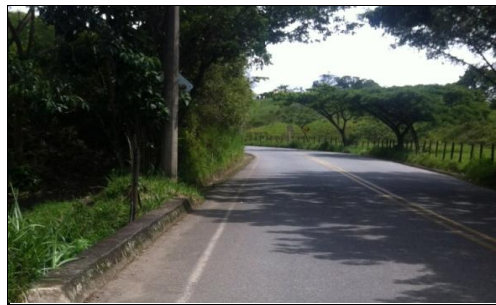
Durante la inspección se observó deficiencia de señalización vertical, por lo tanto y como parte del mantenimiento rutinario se requiere la instalación de señales de velocidad, carga máxima permitida y proximidad del puente sobre la vía en ambos sentidos.

0 SIN DAÑO O DAÑO INSIGNIFICANTE

TIPO	DESCRIPCIÓN	UNIDAD	CANTIDAD	VALOR UNITARIO	VALOR PARCIAL
92	COLOCACION SEÑAL	UND	8	158,691	1,269,528
TOTAL INTERVENCIÓN					1,269,528

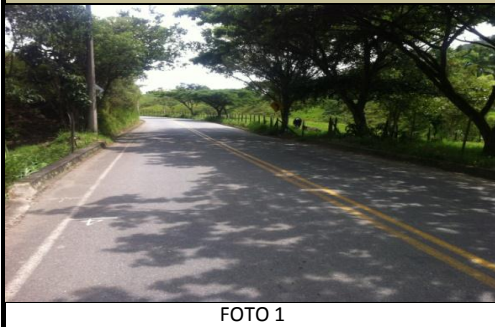
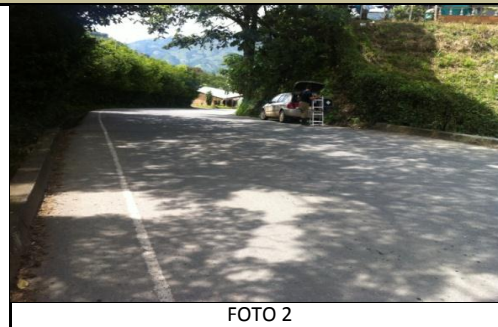
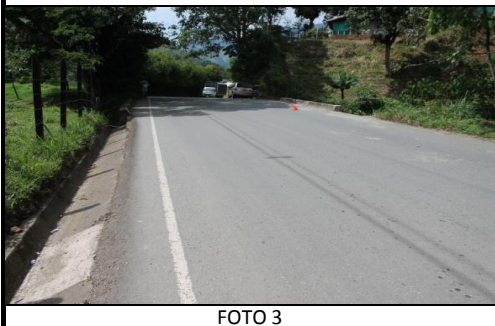
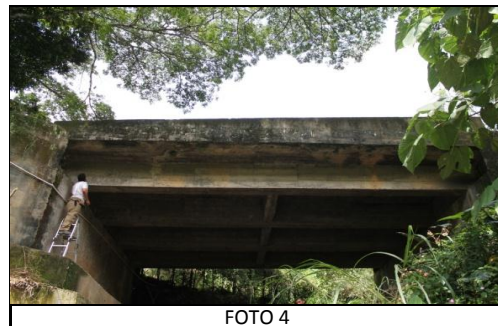
En general se observan problemas de consideración en los elementos principales del puente como vigas, placa y estribos, se requiere intervención inmediata, el puente recibe una calificación de 4 (Daño grave, reparación necesaria inmediatamente).

4 DAÑO GRAVE, REPARACIÓN NECESARIA INMEDIATAMENTE

Se requiere Inspección Especial para evaluar nivel de afectación y definir el tipo de intervención a realizar.

TIPO	DESCRIPCIÓN	UNIDAD	CANTIDAD	VALOR UNITARIO	VALOR PARCIAL
Z	INSPECCION ESPECIAL	GLB	1.0	46,267,625	46,267,625
TOTAL INTERVENCIÓN					46,267,625
