**ESTUDIOS DE INSPECCION E INVENTARIO DE PUENTES  
DE LA RED NACIONAL DE CARRETERAS  
ZONA OCCIDENTE**

**INFORME PUENTE LA MANI, 01-6003-018.00**

**CARRETERA LA MANSA - TE DE AMAGA - PRIMAVERA  
DEPARTAMENTO DE ANTIOQUIA**

**CONSORCIO INGENIERIA VIAL 2011**

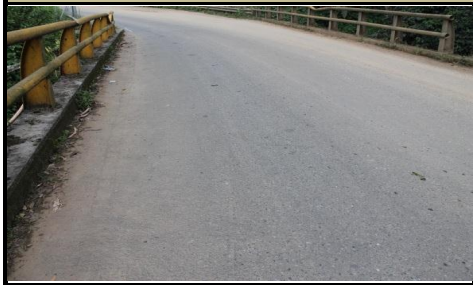
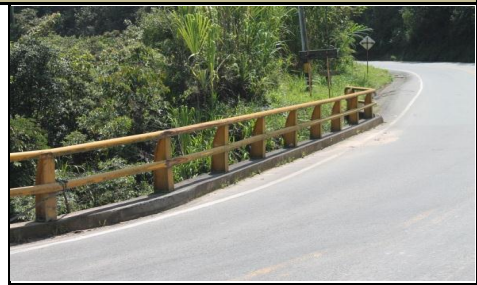
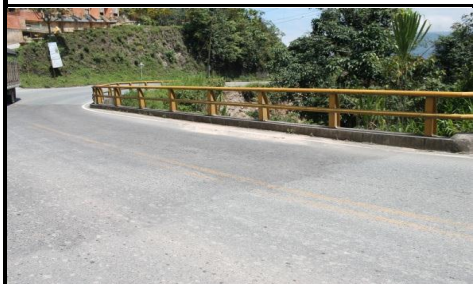
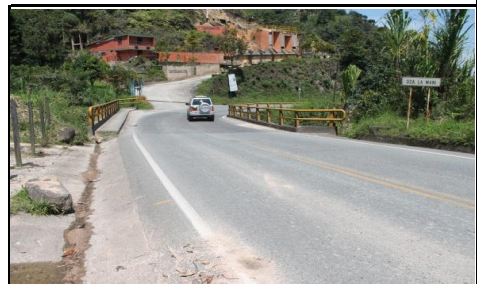
La superficie del puente es una carpeta asfáltica, en la cual no se observan lesiones; Presenta un leve desgaste superficial; sin embargo no requiere intervención. Se observa deterioro en la demarcación vial, en el centro y los extremos de la calzada, por lo que es necesario la aplicación de pintura de demarcación para restaurar la señalización horizontal existente.

0 SIN DAÑO O DAÑO INSIGNIFICANTE

TIPO	DESCRIPCIÓN	UNIDAD	CANTIDAD	VALOR UNITARIO	VALOR PARCIAL
27	REPARACION DE DEMARCACION	ML	84	20.716	1.740.144
<b>TOTAL INTERVENCIÓN</b>					<b>1.740.144</b>

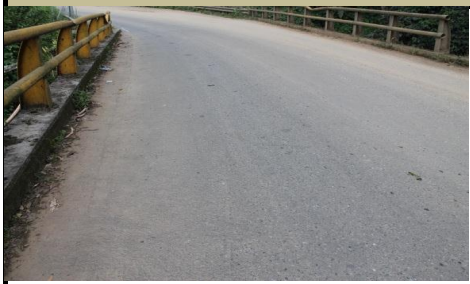
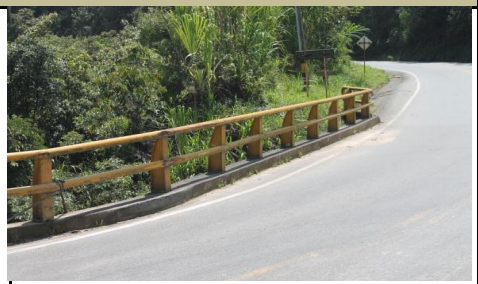
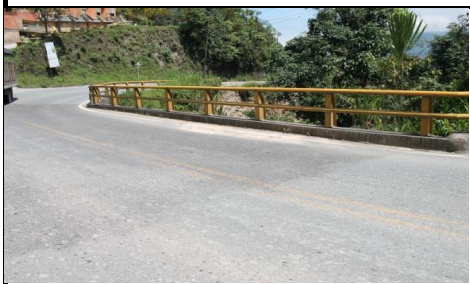
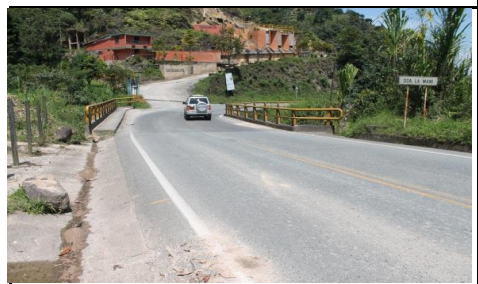
No se observa dispositivo de junta de expansión, si esta existe se encuentra debajo de la carpeta asfáltica. Sin embargo se evidencian filtraciones de agua a través de estas juntas a los estribos lo que permite intuir que el material que se encuentra debajo de la carpeta asfáltica no está funcionando adecuadamente. Se observa en la superficie del puente, grietas pronunciadas en toda la longitud del ancho del mismo en el respectivo lugar de las juntas, con desintegración del asfalto en dichas zonas. Por lo tanto, se recomienda el cambio de junta a una de goma asfáltica.

3 DAÑO SIGNIFICATIVO, REPARACIÓN NECESARIA MUY PRONTO

TIPO	DESCRIPCIÓN	UNIDAD	CANTIDAD	VALOR UNITARIO	VALOR PARCIAL
C	CAMBIO A JUNTA DE GOMA ASFÁLTICA	ML	21	712.894	14.970.774

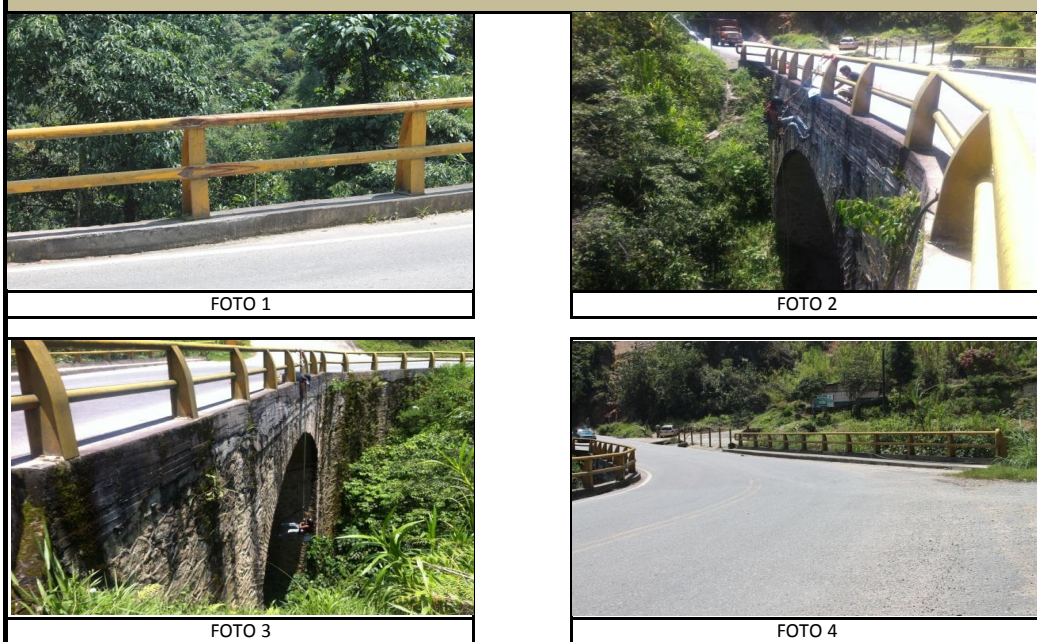
No se observan daños de consideración en en concreto de los bordillos, se recomienda realizar mantenimiento preventivo mediante limpieza y pintura para concreto.

0 SIN DAÑO O DAÑO INSIGNIFICANTE

TIPO	DESCRIPCIÓN	UNIDAD	CANTIDAD	VALOR UNITARIO	VALOR PARCIAL
10	LIMPIEZA	M2	36,0	10.510	378.360
34	PINTURA DE CONCRETO	ML	43	17.790	764.970
<b>TOTAL INTERVENCIÓN</b>					<b>1.143.330</b>

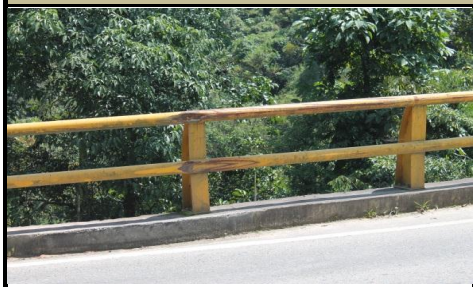
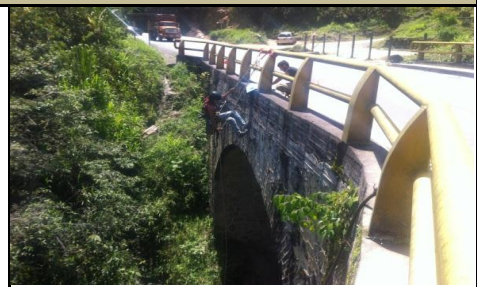
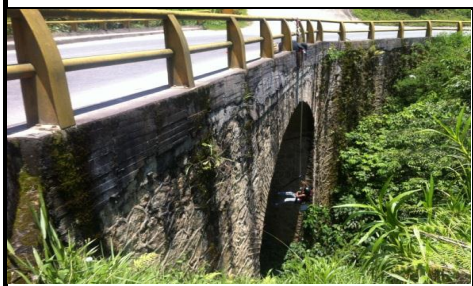
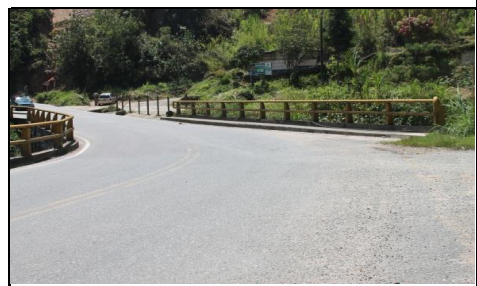
Las barandas metálicas presentan un alto número de fallas y daños causadas por impacto de rocas y vehiculos, se requiere reparación y aplicación de pintura como medio de protección ante la intemperie.

3 DAÑO SIGNIFICATIVO, REPARACIÓN NECESARIA MUY PRONTO

TIPO	DESCRIPCIÓN	UNIDAD	CANTIDAD	VALOR UNITARIO	VALOR PARCIAL
B	REPARACION DE BARANDA DE ACERO	ML	15	139.142	2.087.130
40	PINTURA DE ACERO	ML	44	25.784	1.134.496
10	LIMPIEZA	ML	44	4.516	198.704
<b>TOTAL INTERVENCIÓN</b>					<b>3.420.330</b>

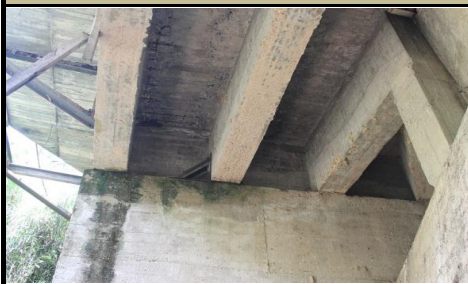
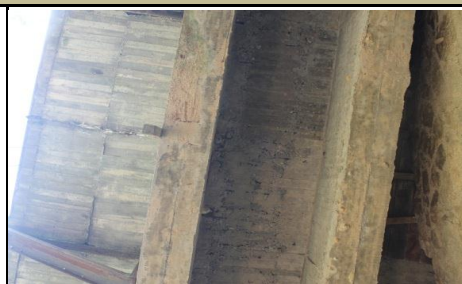
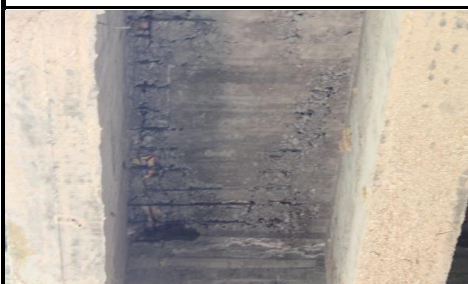
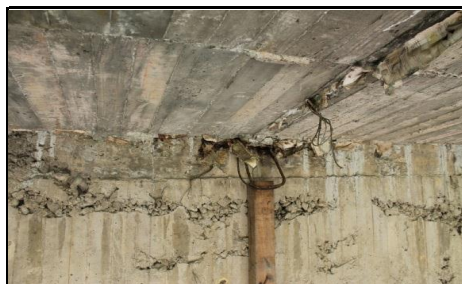
La losa de la superestructura del puente está construida en concreto reforzado. En general se observa presencia de humedad provocada por infiltración de agua. Se recomienda realizar mantenimiento en las áreas afectadas, alargar los drenes.

3 DAÑO SIGNIFICATIVO, REPARACIÓN NECESARIA MUY PRONTO

TIPO	DESCRIPCIÓN	UNIDAD	CANTIDAD	VALOR UNITARIO	VALOR PARCIAL
10	LIMPIEZA	M2	30,0	32.198	965.940
E	REPARACION DE DRENES	UND	6,0	74.147	444.882
<b>TOTAL INTERVENCIÓN</b>					<b>1.410.822</b>

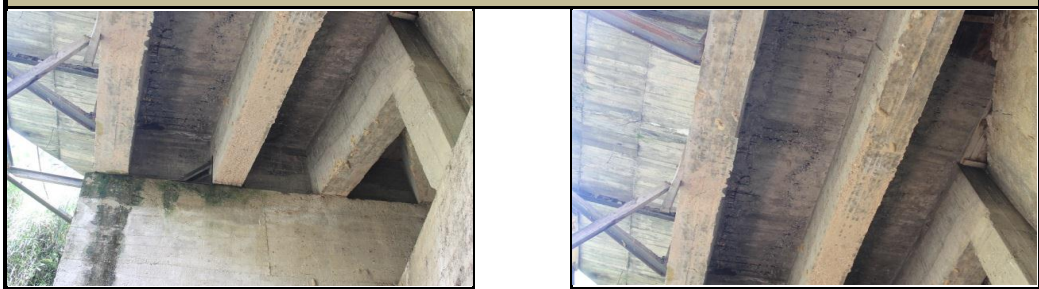
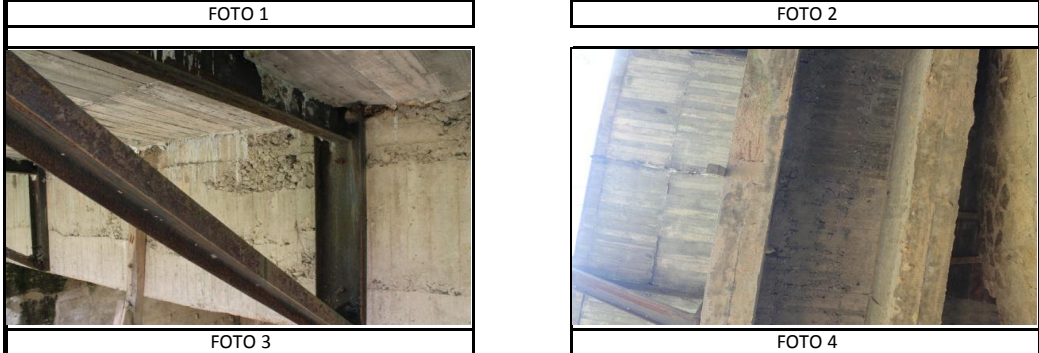
No se observan daños en las vigas de la ampliación.

0 SIN DAÑO O DAÑO INSIGNIFICANTE

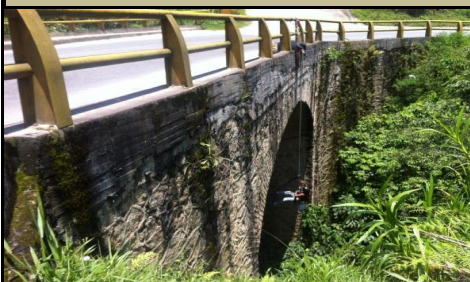
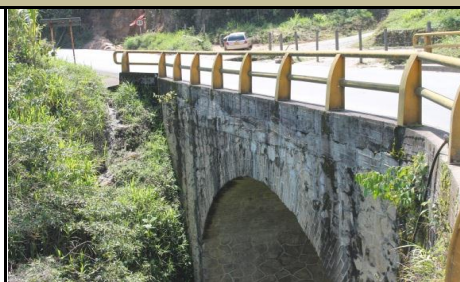
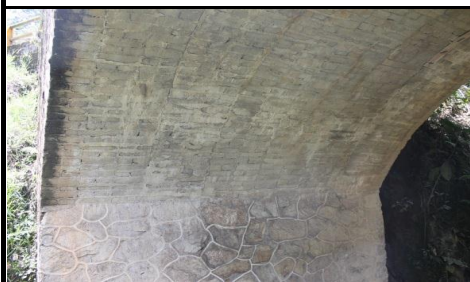
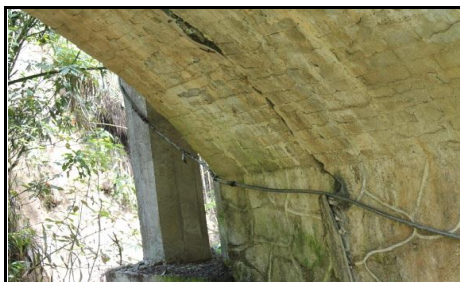
Se observan grietas de gran tamaño que pueden comprometer la integridad estructural del puente.  
 Se requiere Inspección Especial para valorar el nivel de afectación y realizar el respectivo reforzamiento.

3 DAÑO SIGNIFICATIVO, REPARACIÓN NECESARIA MUY PRONTO

TIPO	DESCRIPCIÓN	UNIDAD	CANTIDAD	VALOR UNITARIO	VALOR PARCIAL
Z	INSPECCION ESPECIAL	GLB	1,0		-
<b>TOTAL INTERVENCIÓN</b>					-

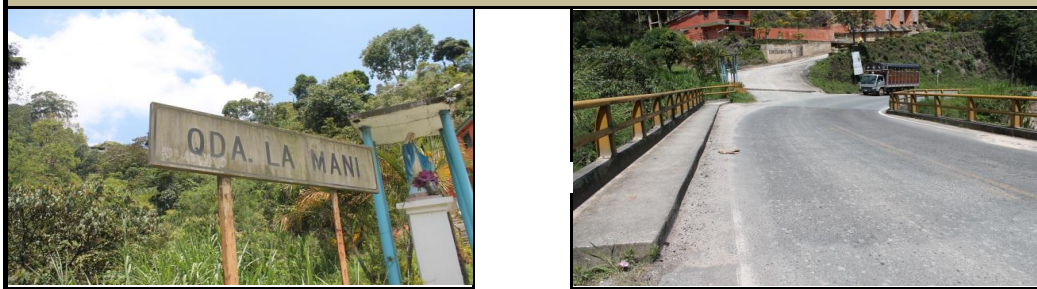
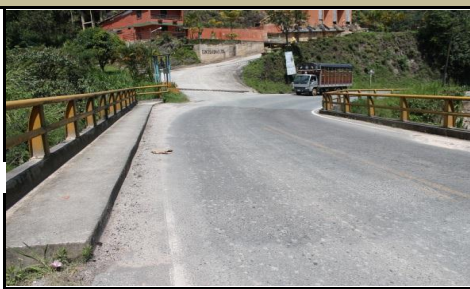
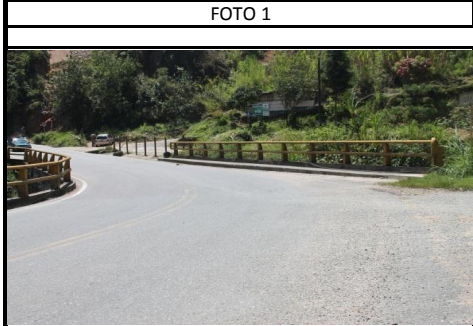
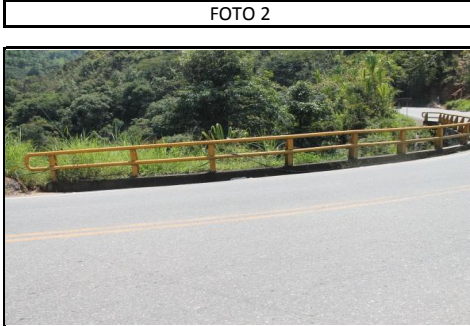
Durante la inspección se observó deficiencia de señalización vertical, por lo tanto y como parte del mantenimiento rutinario se requiere la instalación de señales de velocidad, carga máxima permitida y proximidad del puente sobre la vía en ambos sentidos.

1	DAÑO PEQUEÑO PERO REPARACIÓN NO ES NECESARIA (EXCEPTO MANTENIMIENTO MENOR)
---	--

TIPO	DESCRIPCIÓN	UNIDAD	CANTIDAD	VALOR UNITARIO	VALOR PARCIAL
92	COLOCACION SEÑAL	UND	8	158.691	1.269.528
<b>TOTAL INTERVENCIÓN</b>					<b>1.269.528</b>

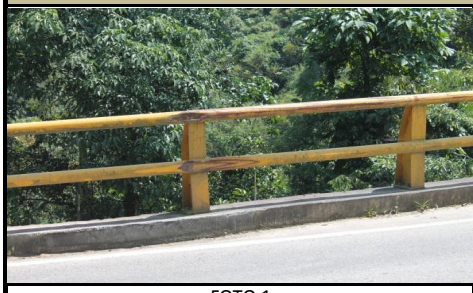
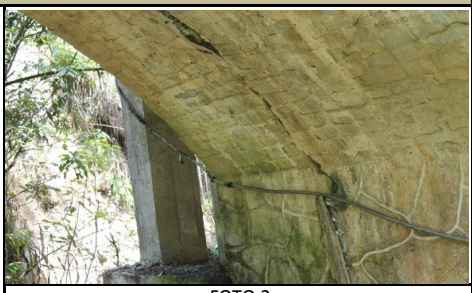
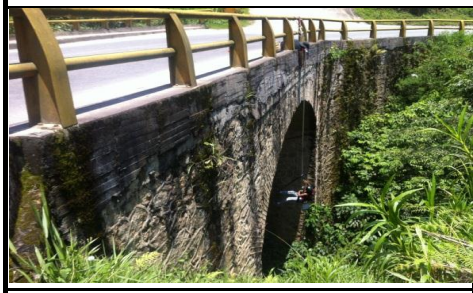
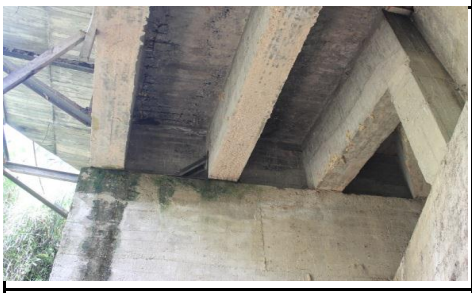
En general se observan problemas de consideración en los elementos principales del puente como el arco y la placa, se requiere intervención inmediata, el puente recibe una calificación de 3 (Daño significativo, reparación necesaria muy pronto).  
 Se requiere Inspección Especial para evaluar nivel de afectación y definir el tipo de intervención a realizar.

3 DAÑO SIGNIFICATIVO, REPARACIÓN NECESARIA MUY PRONTO

TIPO	DESCRIPCIÓN	UNIDAD	CANTIDAD	VALOR UNITARIO	VALOR PARCIAL
Z	INSPECCION ESPECIAL	GLB	1,0	46.267.625	46.267.625
<b>TOTAL INTERVENCIÓN</b>					<b>46.267.625</b>
