**ESTUDIOS DE INSPECCION E INVENTARIO DE PUENTES
DE LA RED NACIONAL DE CARRETERAS
ZONA OCCIDENTE**

INFORME PUENTE GUARNE 1, 01-6004-003.20

PR 12+600

CARRETERA MEDELLÍN - SANTUARIO

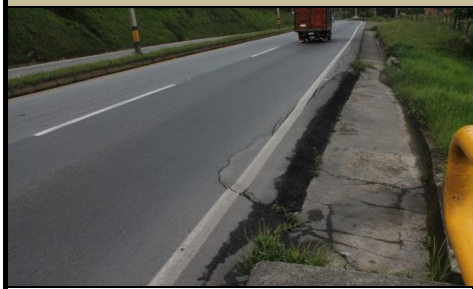
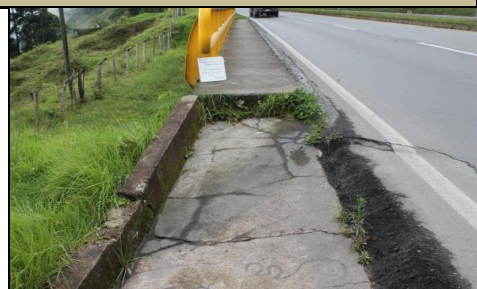
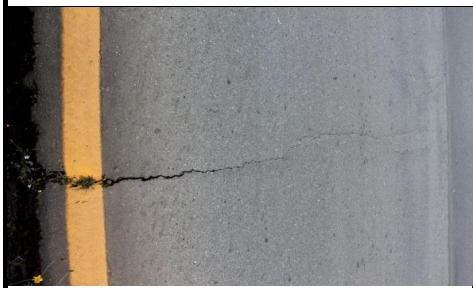
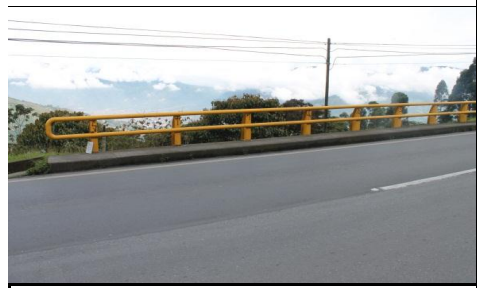
La superficie del puente es una carpeta asfáltica, en la cual no se observan lesiones, se evidencia el reciente mantenimiento de la misma. Presenta un leve desgaste superficial; sin embargo no requiere intervención. Se cuenta con bombeo hacia los laterales de la vía para evacuar las aguas por los drenes del puente, no se aprecian losas de aproximación, si estas existen deben estar bajo la superficie del asfalto. La señalización horizontal es legible, es decir, las líneas de demarcación vial en los extremos y el centro de la calzada son visibles y se encuentran en buen estado.

0 SIN DAÑO O DAÑO INSIGNIFICANTE

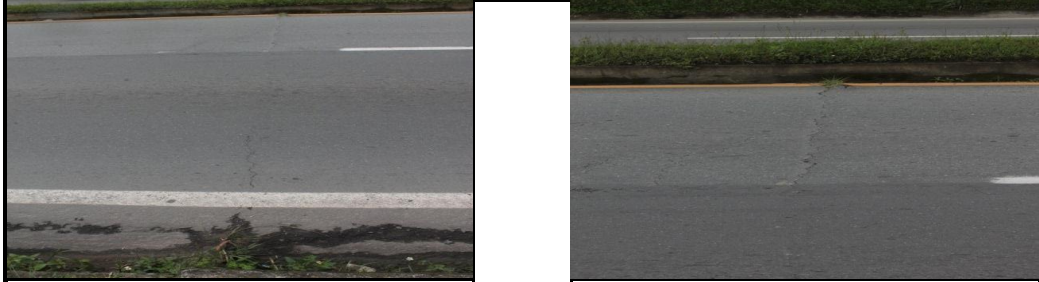
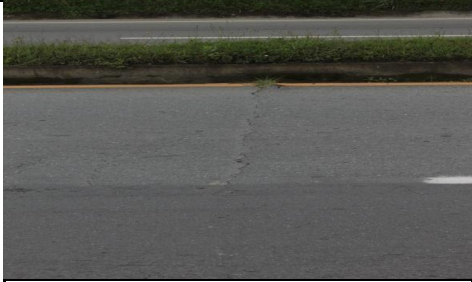
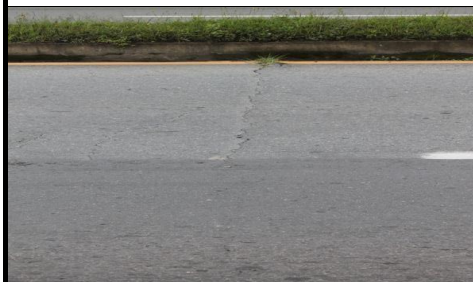
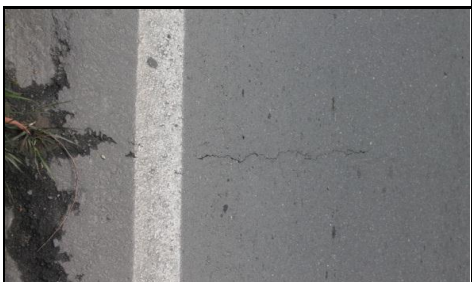
Durante la inspección no fue posible observar el dispositivo de junta, ya que posiblemente se encuentra cubierto por las capas de asfalto sobrepuestas en el tablero, como parte de mejoramientos pasados a la capa de rodadura. Se puede apreciar reflexión de las juntas sobre el asfalto, esto nos puede indicar que el posicionamiento de los elementos estructurales se encuentran normalizados y transmiten desplazamientos. No se notan filtraciones de agua escorrentía a la subestructura. Por tanto este componente no requiere de intervención ni mantenimiento alguno.

0 SIN DAÑO O DAÑO INSIGNIFICANTE

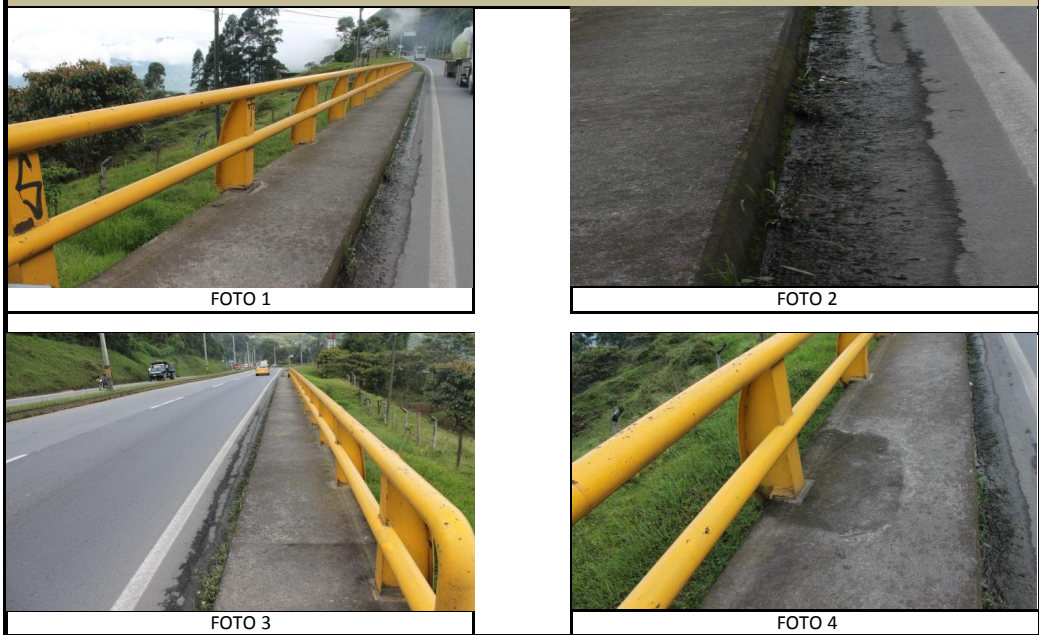
El puente cuenta con andén peatonal a un lado de la calzada el cual se encuentran en buen estado sin rupturas, pérdidas de sección o discontinuidades que ameriten la reparación menor de concreto, requiere pintura y se recomienda limpieza y mantenimiento para evitar deterioro progresivo de dicho componente.

0 SIN DAÑO O DAÑO INSIGNIFICANTE

| TIPO | DESCRIPCIÓN | UNIDAD | CANTIDAD | VALOR UNITARIO | VALOR PARCIAL |
|---|---|---|---|---|---|
| 10 | LIMPIEZA | M2 | 30 | 10.510 | 315.300 |
| 34 | PINTURA DE CONCRETO | ML | 30 | 17.785 | 533.550 |

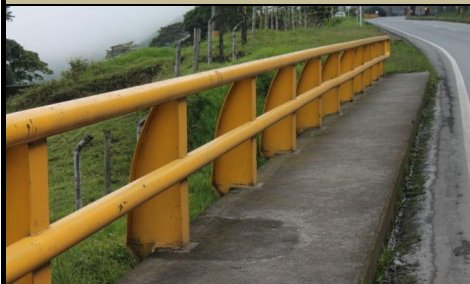
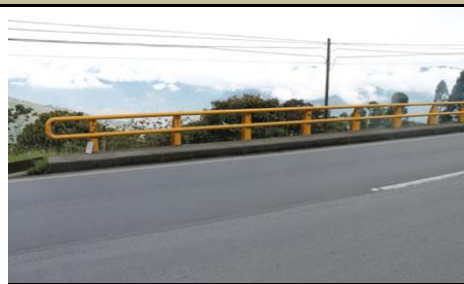
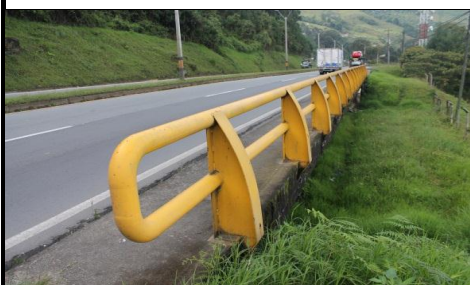
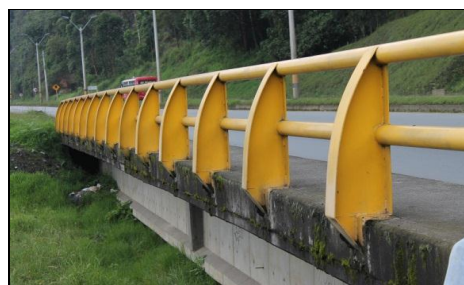
El puente presenta una baranda metálica a un costado de la calzada, estas se conforman de parales en lamina de sección variable, pasamanos tubulares 4" pintados de color amarillo, las barandas se encuentran ancladas a los bordillos por medio de pernos de anclaje. No se evidencia lesiones por impacto ni corrosión, se recomienda limpieza como mantenimiento rutinario.

0 SIN DAÑO O DAÑO INSIGNIFICANTE

| TIPO | DESCRIPCIÓN | UNIDAD | CANTIDAD | VALOR UNITARIO | VALOR PARCIAL |
|---|---|---|---|---|---|
| 10 | LIMPIEZA | ML | 30 | 4.516 | 135.480 |
| 40 | PINTURA DE ACERO | ML | 30 | 19.698 | 590.940 |

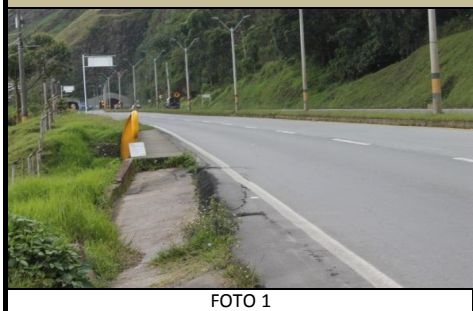
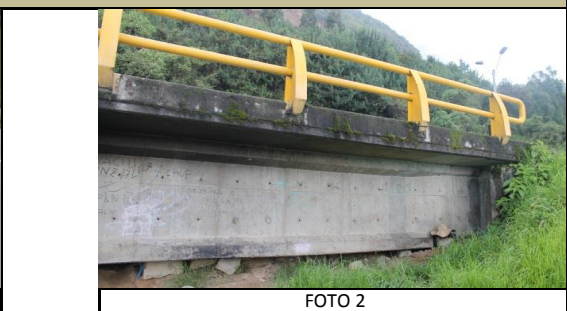
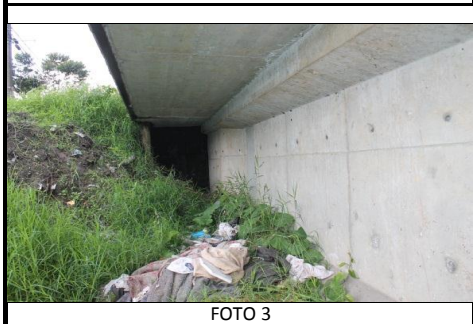
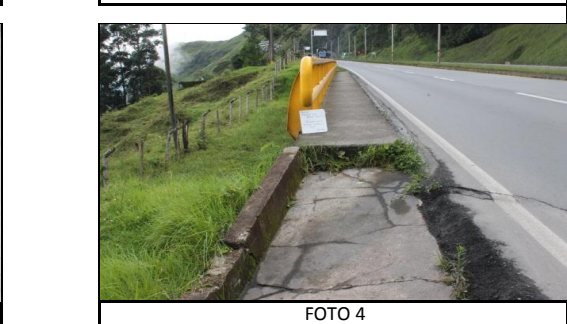
El puente presenta conos de derrame en suelo natural, con pendiente bien definida, espesa vegetación, no representa problemas de inestabilidad para la vía y la subestructura. Por tanto solo se debe realizar labores de limpieza como parte de mantenimiento rutinario.

0 SIN DAÑO O DAÑO INSIGNIFICANTE

| TIPO | DESCRIPCIÓN | UNIDAD | CANTIDAD | VALOR UNITARIO | VALOR PARCIAL |
|---|---|---|---|---|---|
| 10 | LIMPIEZA | M2 | 20 | 2.686 | 53.720 |

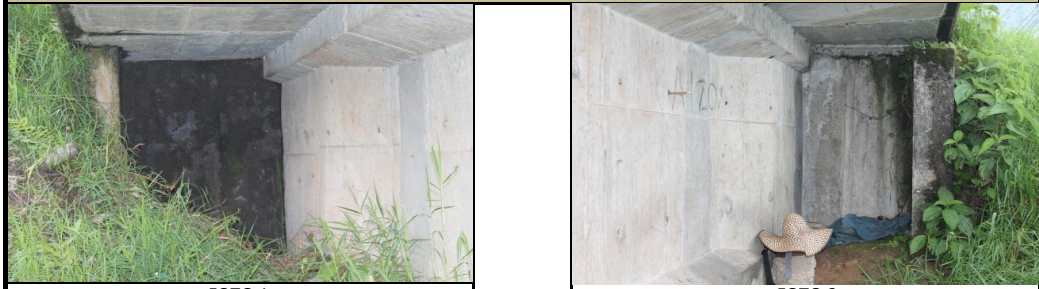
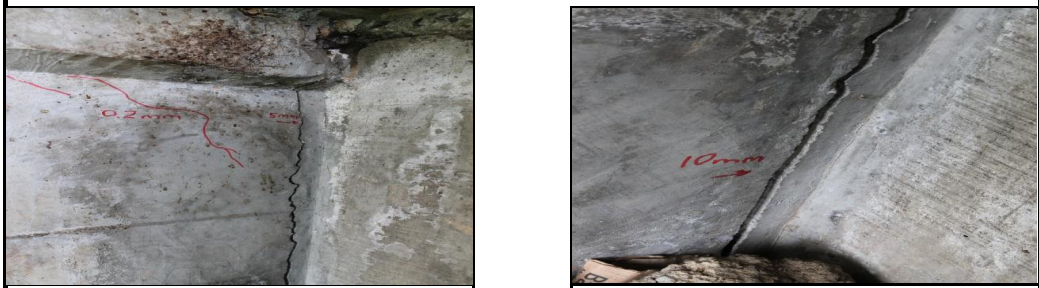
El estado actual de los apoyos es bueno, a simple vista no se observan desconches entre la viga y los estribos. se evidencian grietas que pueden evidenciar la separación entre el muro de cierre y la viga debidos a asentamientos o movimiento de la superestructura.

| 2 | ALGÚN DAÑO, REPARACIÓN NECESARIA CUANDO SE PRESENTE LA OCASIÓN. EL COMPONENTE FUNCIONA COMO SE DISEÑÓ |

| TIPO | DESCRIPCIÓN | UNIDAD | CANTIDAD | VALOR UNITARIO | VALOR PARCIAL |
|---|---|---|---|---|---|
| C | REPARACION DE CONCRETO/LECHADA | ML | 4,0 | 1.769.592 | 7.078.368 |

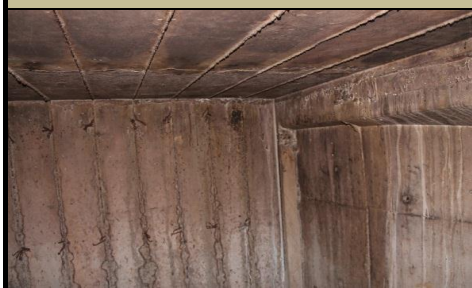
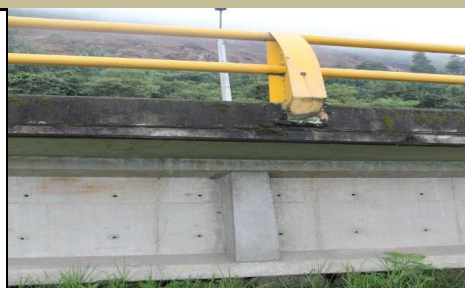
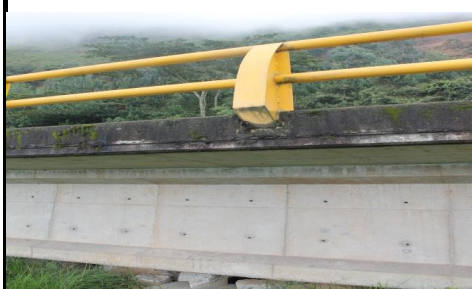
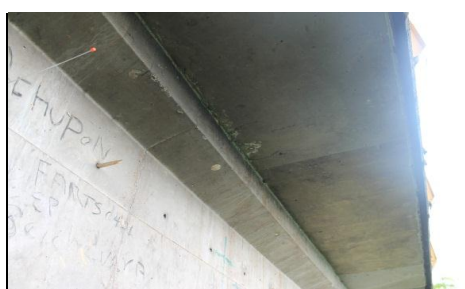
La losa es en concreto reforzado, no se evidenciaron daños graves durante la inspección, por lo que no se requiere ninguna clase de reparación en este elemento.

0 SIN DAÑO O DAÑO INSIGNIFICANTE

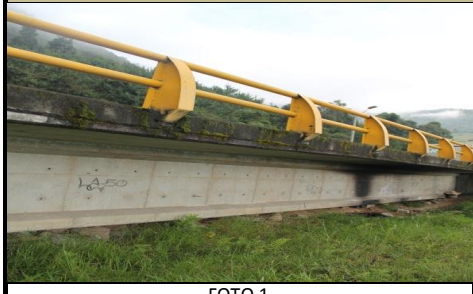
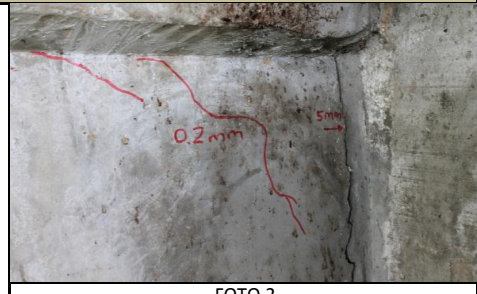
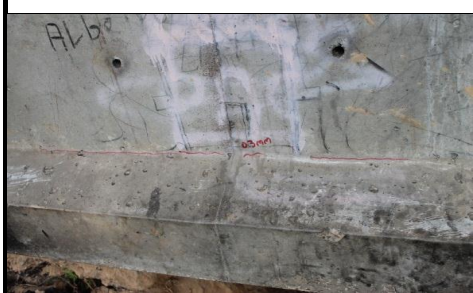
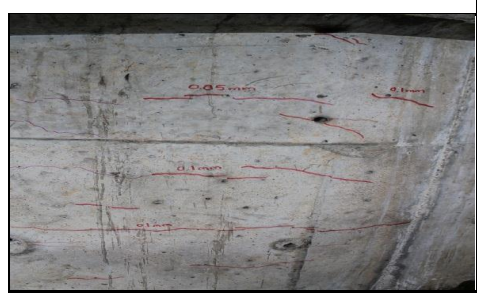
El puente presenta un sistema de vigas y vigas riostras en concreto, estas se encuentran simplemente apoyadas sobre una viga cabezal. Se observan algunas lesiones sobre el acabado del concreto, fisuras menores de 1mm en los extremos de las vigas debido a la falta de disposición de un aislante elastomérico entre las vigas y el muro de cierre, se debe hacer un seguimiento con futuros informes y si continua incrementando se necesitara una inspección especial.

| 3 | DAÑO SIGNIFICATIVO, REPARACIÓN NECESARIA MUY PRONTO |

| TIPO | DESCRIPCIÓN | UNIDAD | CANTIDAD | VALOR UNITARIO | VALOR PARCIAL |
|---|---|---|---|---|---|
| 30 | REPARACION DE CONCRETO | ML | 4,0 | 204.999 | 819.996 |

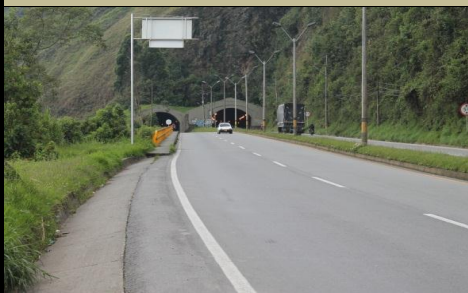
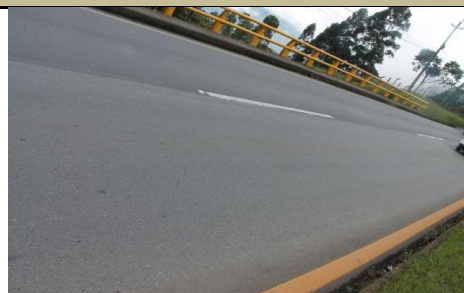
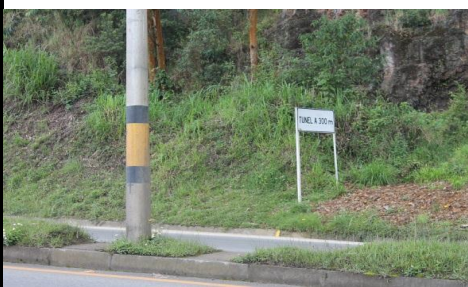
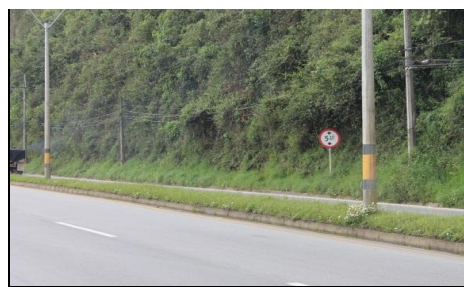
Durante la inspección no se observó ninguna señal vertical que haga referencia únicamente al puente. Como parte del mantenimiento rutinario del puente se deben instalar en los dos sentidos de circulación de los vehículos las siguientes señales: proximidad del puente sobre la vía, y placa de identificación del puente.

1 DAÑO PEQUEÑO PERO REPARACIÓN NO ES NECESARIA (EXCEPTO MANTENIMIENTO MENOR)

| TIPO | DESCRIPCIÓN | UNIDAD | CANTIDAD | VALOR UNITARIO | VALOR PARCIAL |
|---|---|---|---|---|---|
| 92 | COLOCACION SEÑAL | UND | 3 | 158.691 | 476.073 |

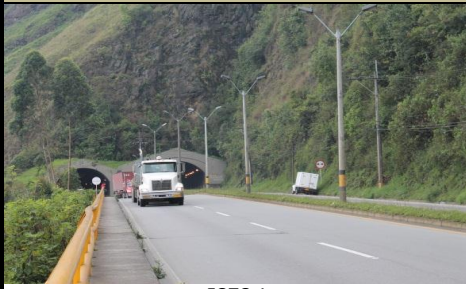
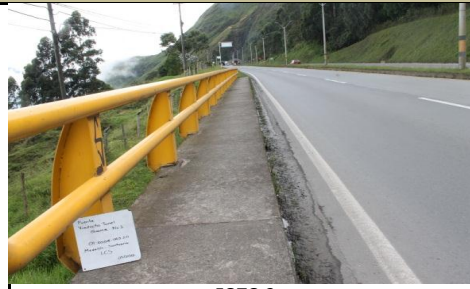
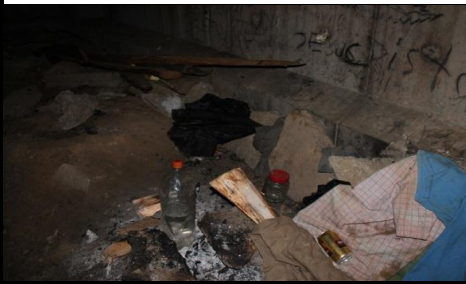
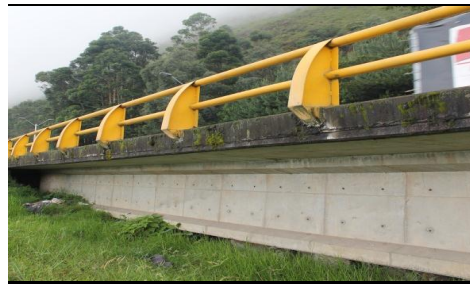
El estado actual del puente en general es bueno, a pesar de las reparaciones rutinarias el puente producto de este informe, a la fecha de la inspección cumple con las condiciones de seguridad para ser transitado por trafico liviano y trafico pesado, el estado actual de la superficie no requiere reparaciones en la placa, las barandas requieren limpieza y los andenes pintura, los apoyos requieren tratamiento de fisuras.

2 ALGÚN DAÑO, REPARACIÓN NECESARIA CUANDO SE PRESENTE LA OCASIÓN. EL COMPONENTE FUNCIONA COMO SE DISEÑÓ
