**ESTUDIOS DE INSPECCION E INVENTARIO DE PUENTES  
DE LA RED NACIONAL DE CARRETERAS  
ZONA OCCIDENTE**

**INFORME PUENTE GUARNE 2, 01-6004-003.30  
PR 12+850  
CARRETERA MEDELLÍN - SANTUARÍO  
DEPARTAMENTO DE ANTIOQUIA**

**INFORME PUENTE GUARNE 2  
01-6004-003.30  
REGIONAL 01 - ANTIOQUIA  
CARRETERA MEDELLÍN - SANTUARÍO**

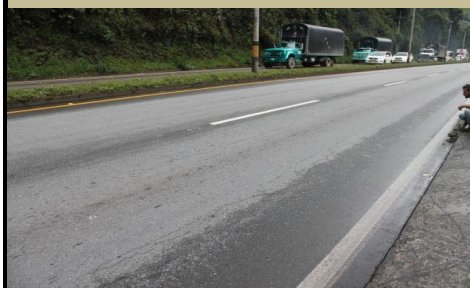
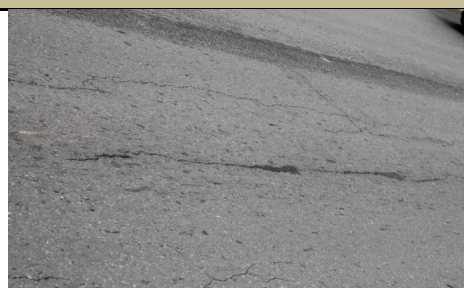
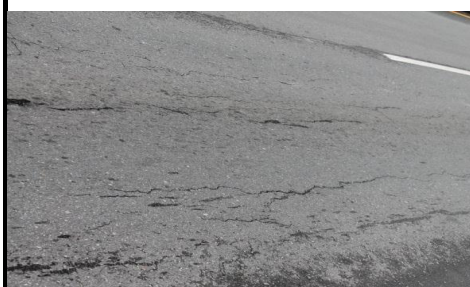
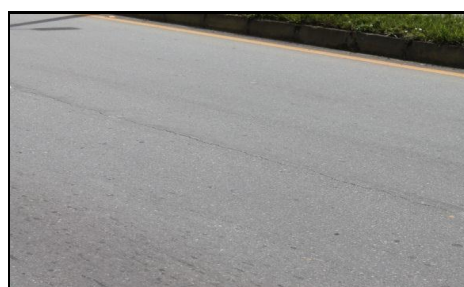
La superficie del puente es una carpeta asfáltica, en la cual no se observan lesiones, se evidencia el reciente mantenimiento de la misma. Presenta un leve desgaste superficial, sin embargo no requiere intervención. Se cuenta con bombeo hacia los laterales de la vía para evacuar las aguas por los drenes del puente, no se aprecian losas de aproximación, si estas existen deben estar bajo la superficie del asfalto. La señalización horizontal es legible, es decir, las líneas de demarcación vial en los extremos y el centro de la calzada son visibles y se encuentran en buen estado.

0 SIN DAÑO O DAÑO INSIGNIFICANTE

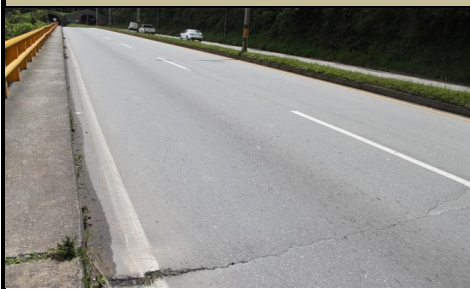
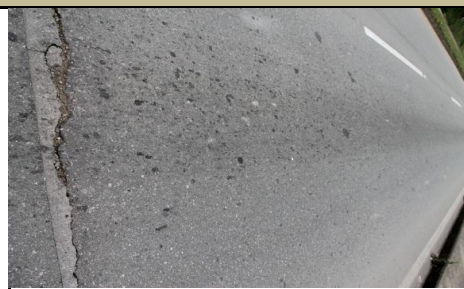
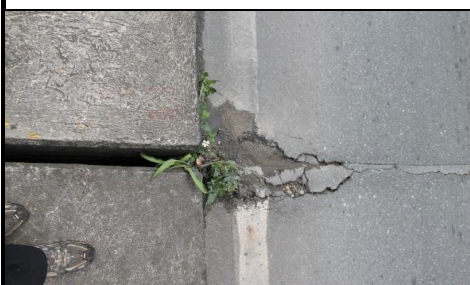
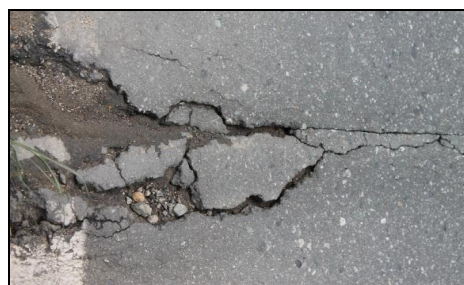
Durante la inspección no se encontraron los dispositivo de junta, Se puede apreciar reflexión de las juntas sobre el asfalto, debido a sus dimensiones se recomienda la instalación de juntas para optimizar.

2	ALGÚN DAÑO, REPARACIÓN NECESARIA CUANDO SE PRESENTE LA OCASIÓN. EL COMPONENTE FUNCIONA COMO SE DISEÑÓ
---	---

TIPO	DESCRIPCIÓN	UNIDAD	CANTIDAD	VALOR UNITARIO	VALOR PARCIAL
C	CAMBIO A JUNTA DE GOMA ASFÁLTICA	ML	16	712.894	11.406.304
<b>TOTAL INTERVENCIÓN</b>					<b>11.406.304</b>

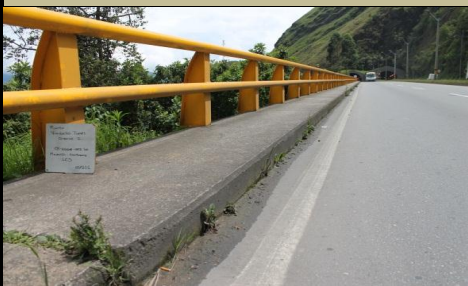
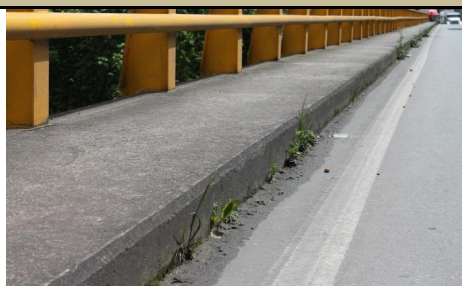
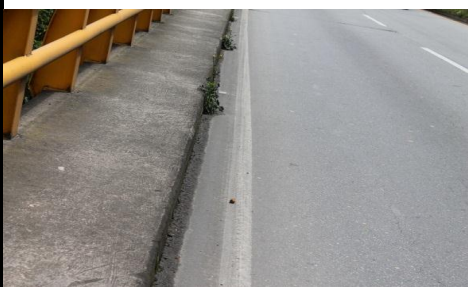
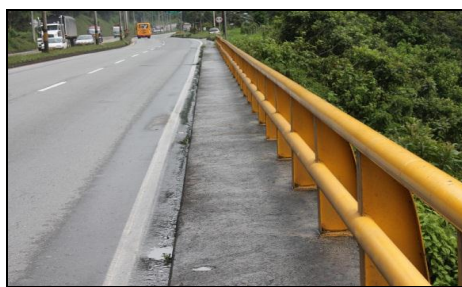
El puente cuenta con andén peatonal a un lado de la calzada el cual se encuentran en buen estado sin rupturas, pérdidas de sección o discontinuidades que ameriten la reparación menor de concreto, requiere pintura y se recomienda limpieza y mantenimiento para evitar deterioro progresivo de dicho componente.

0 SIN DAÑO O DAÑO INSIGNIFICANTE

TIPO	DESCRIPCIÓN	UNIDAD	CANTIDAD	VALOR UNITARIO	VALOR PARCIAL
10	LIMPIEZA	M2	95	10.510	1.001.603
34	PINTURA DE CONCRETO	ML	95	17.785	1.694.911
<b>TOTAL INTERVENCIÓN</b>					<b>2.696.514</b>

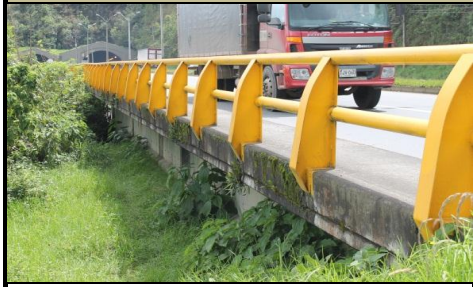
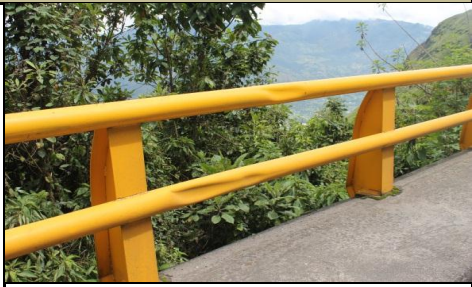
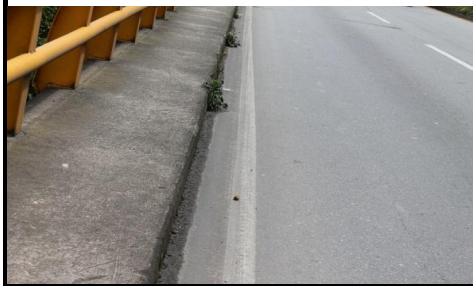
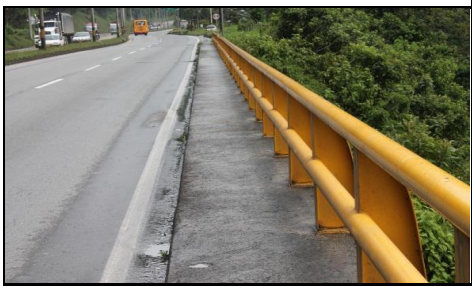
El puente presenta una baranda metálica a un costado de la calzada, estas se conforman de parales en lamina de sección variable, pasamanos tubulares 4" pintados de color amarillo, las barandas se encuentran ancladas a los bordillos por medio de pernos de anclaje. No se evidencia lesiones por impacto ni corrosión, se recomienda limpieza como mantenimiento rutinario.

0 SIN DAÑO O DAÑO INSIGNIFICANTE

TIPO	DESCRIPCIÓN	UNIDAD	CANTIDAD	VALOR UNITARIO	VALOR PARCIAL
10	LIMPIEZA	ML	95	4.516	430.375
<b>TOTAL INTERVENCIÓN</b>					<b>430.375</b>

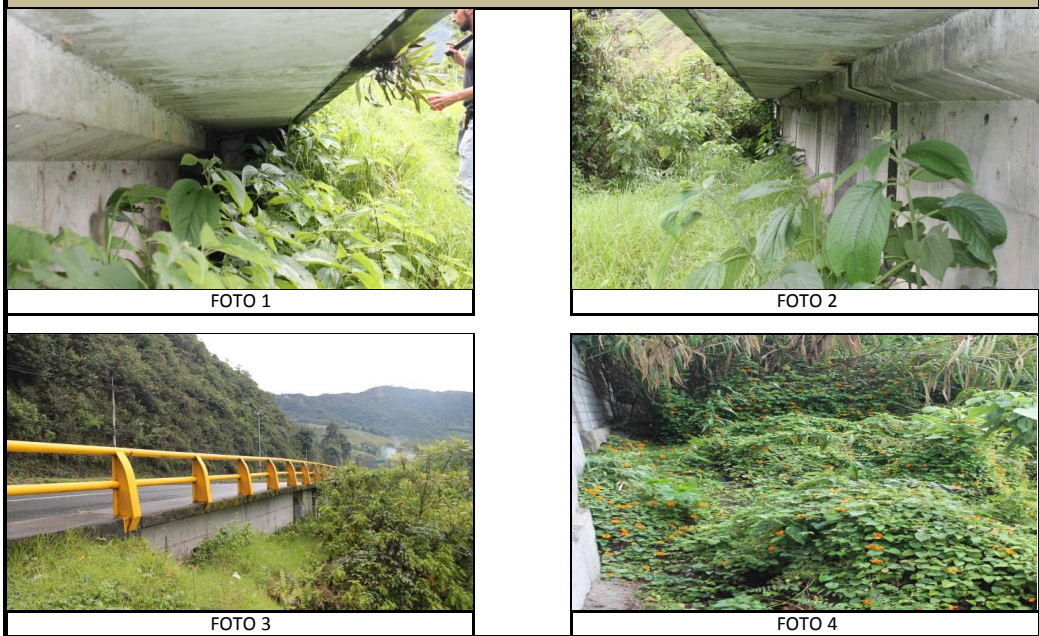
El puente presenta conos de derrame en suelo natural, con pendiente bien definida, espesa vegetación, no representa problemas de inestabilidad para la vía y la subestructura. Por tanto solo se debe realizar labores de limpieza como parte de mantenimiento rutinario.

0 SIN DAÑO O DAÑO INSIGNIFICANTE

TIPO	DESCRIPCIÓN	UNIDAD	CANTIDAD	VALOR UNITARIO	VALOR PARCIAL
10	LIMPIEZA	M2	80	2.686	214.880
<b>TOTAL INTERVENCIÓN</b>					<b>214.880</b>

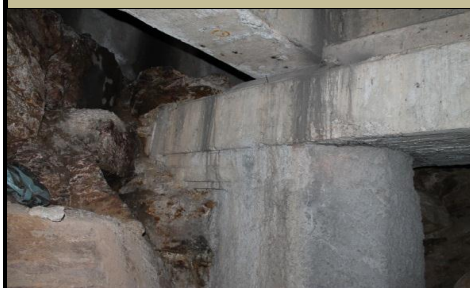
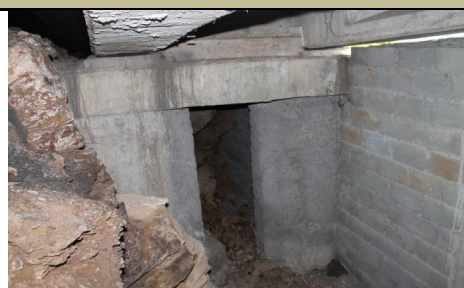
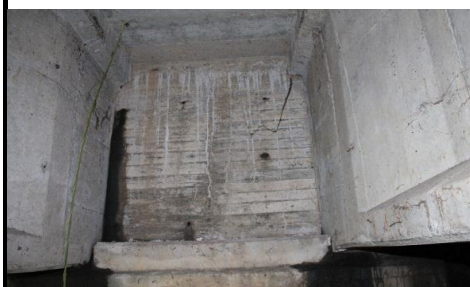
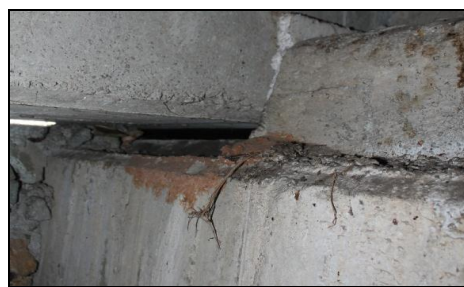
Vigas simplemente apoyadas en ambos extremos sobre placas de neopreno, en general se observan en buen estado, se hace necesario labores de limpieza y evitar las filtraciones de agua por las juntas de expansión.

0 SIN DAÑO O DAÑO INSIGNIFICANTE

TIPO	DESCRIPCIÓN	UNIDAD	CANTIDAD	VALOR UNITARIO	VALOR PARCIAL
10	LIMPIEZA	UND	8,0	7.471	59.768
<b>TOTAL INTERVENCIÓN</b>					<b>59.768</b>

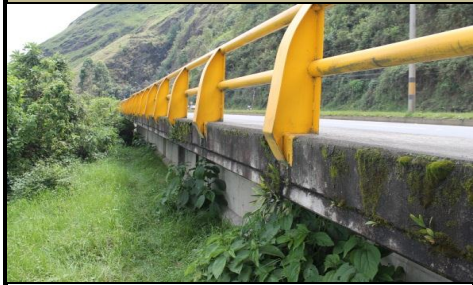
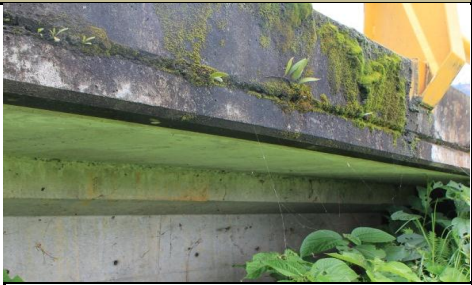
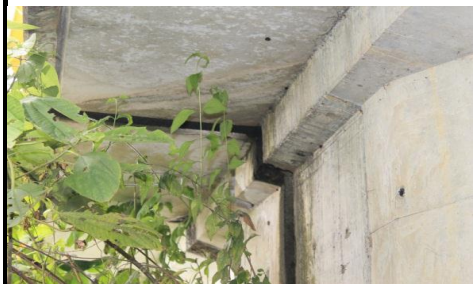
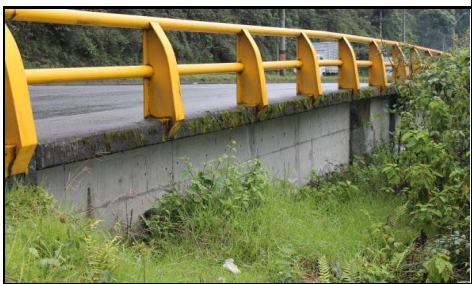
La losa es en concreto reforzado, no se evidenciaron daños graves durante la inspección, por lo que no se requiere ninguna clase de reparación en este elemento.

0 SIN DAÑO O DAÑO INSIGNIFICANTE

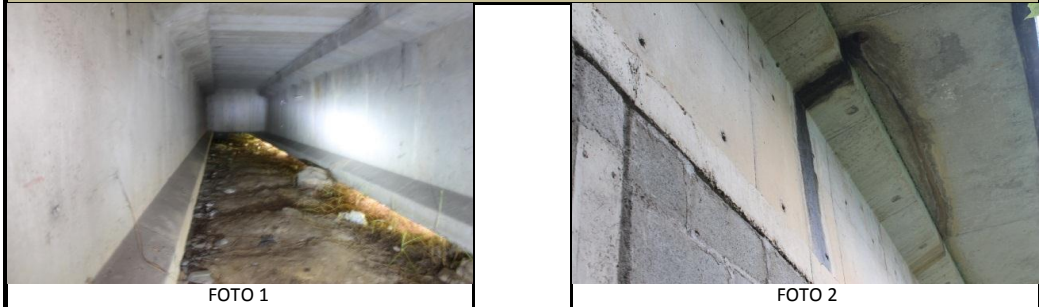
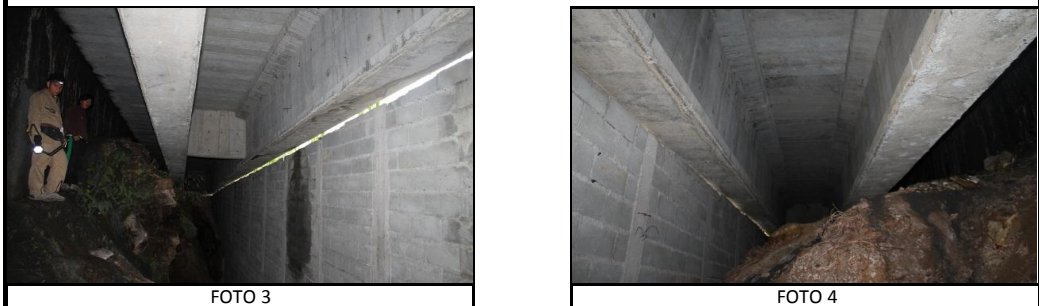
El puente presenta un sistema de vigas y viga-riostros en concreto, estas se encuentran simplemente apoyadas en placa de neopreno. No se observan lesiones sobre el acabado del concreto, ni fisuras por cortante o flexión.

0 SIN DAÑO O DAÑO INSIGNIFICANTE

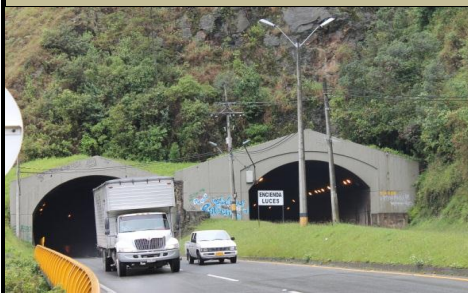
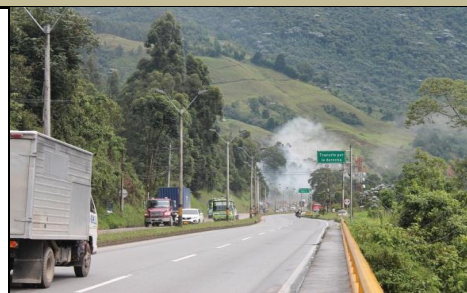
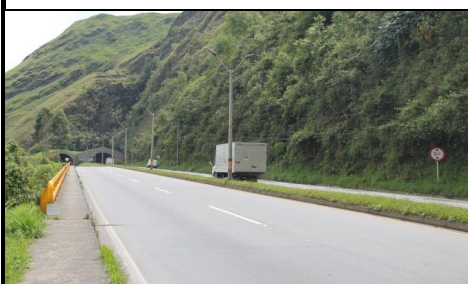
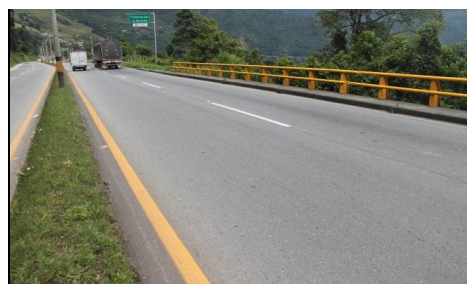
Durante la inspección no se observó ninguna señal vertical que haga referencia únicamente al puente. Como parte del mantenimiento rutinario del puente se deben instalar en los dos sentidos de circulación de los vehículos las siguientes señales: proximidad del puente sobre la vía, y placa de identificación del puente.

0 SIN DAÑO O DAÑO INSIGNIFICANTE

TIPO	DESCRIPCIÓN	UNIDAD	CANTIDAD	VALOR UNITARIO	VALOR PARCIAL
92	COLOCACION SEÑAL	UND	3	158.691	476.073
<b>TOTAL INTERVENCIÓN</b>					<b>476.073</b>

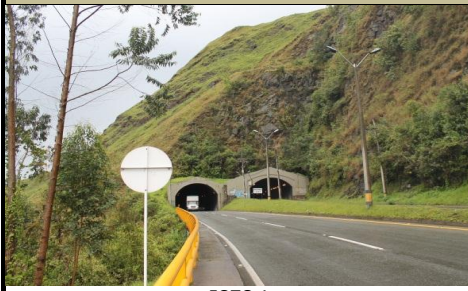
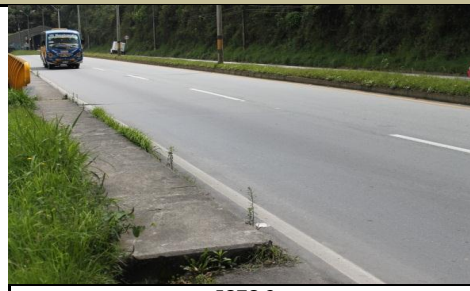
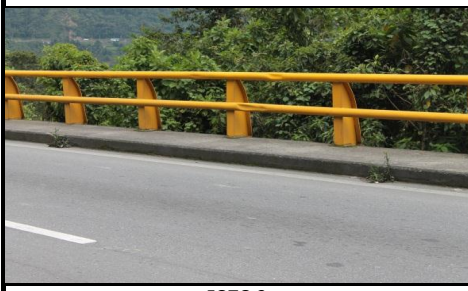
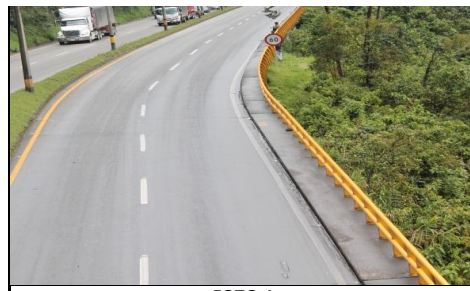
El puente se encuentra en buenas condiciones para ser transitado. El estado actual del puente en general es bueno, a pesar de las reparaciones rutinarias el puente producto de este informe, a la fecha de la inspección cumple con las condiciones de seguridad para ser transitado por tráfico liviano y tráfico pesado, el estado actual de la superficie no requiere reparaciones en la placa pero se deben instalar juntas de expansión, las barandas requieren limpieza y los andenes pintura.

1 DAÑO PEQUEÑO PERO REPARACIÓN NO ES NECESARIA (EXCEPTO MANTENIMIENTO MENOR)
