**ESTUDIOS DE INSPECCION E INVENTARIO DE PUENTES  
DE LA RED NACIONAL DE CARRETERAS  
ZONA OCCIDENTE**

**INFORME PUENTE GUARNE 3, 01-6004-003.40  
PR 12+997  
CARRETERA MEDELLÍN - SANTUARÍO  
DEPARTAMENTO DE ANTIOQUIA**

**INFORME PUENTE GUARNE 3  
01-6004-003.40  
REGIONAL 01 - ANTIOQUIA  
CARRETERA MEDELLÍN - SANTUARÍO**

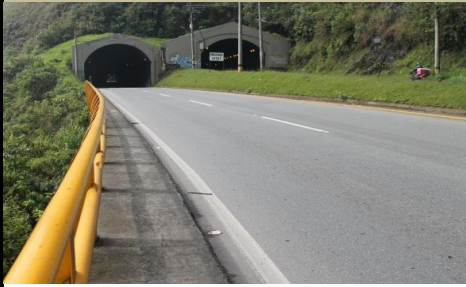
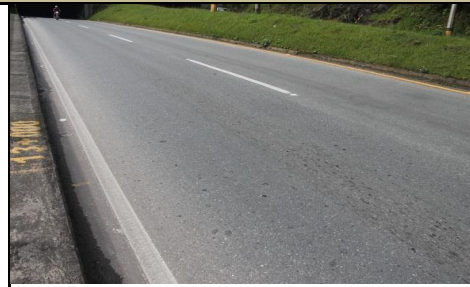
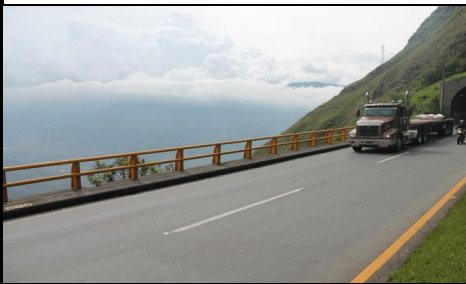
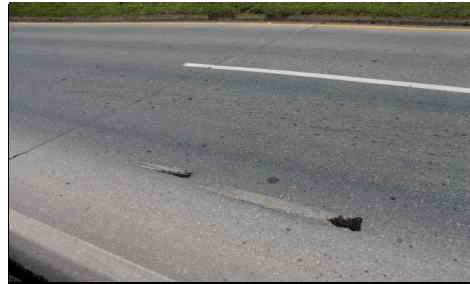
La superficie del puente es una carpeta asfáltica, en la cual no se observan lesiones, se evidencia el reciente mantenimiento de la misma. Presenta un leve desgaste superficial, sin embargo no requiere intervención. Se cuenta con bombeo hacia los laterales de la vía para evacuar las aguas por los drenes del puente, no se aprecian losas de aproximación, si estas existen deben estar bajo la superficie del asfalto. La señalización horizontal es legible, es decir, las líneas de demarcación vial en los extremos y el centro de la calzada son visibles y se encuentran en buen estado.

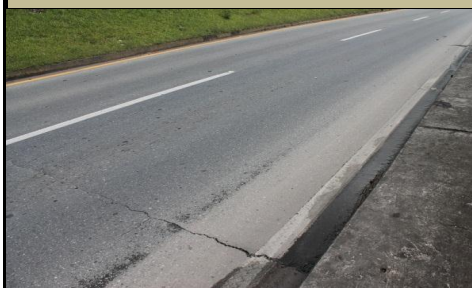
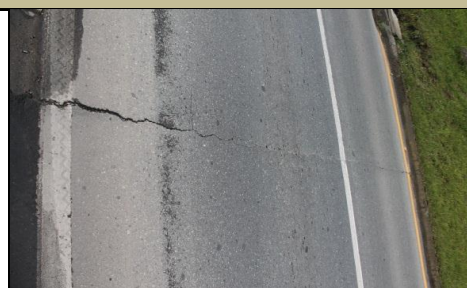
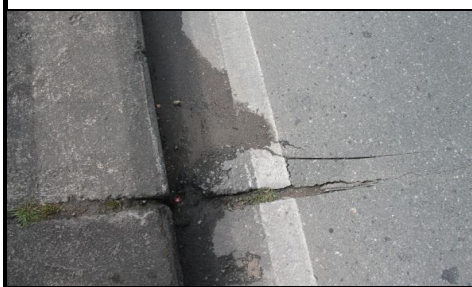
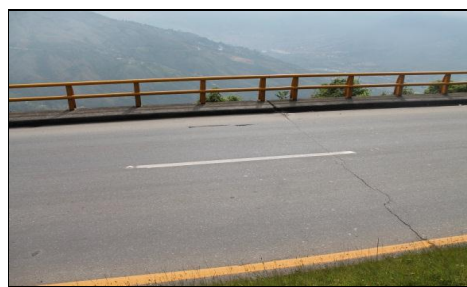
Durante la inspección no se encontraron los dispositivos de junta, se puede apreciar reflexión de las juntas sobre el asfalto, debido a sus dimensiones se recomienda la instalación de juntas para optimizar.

2 ALGÚN DAÑO, REPARACIÓN NECESARIA CUANDO SE PRESENTE LA OCASIÓN. EL COMPONENTE FUNCIONA COMO SE DISEÑÓ

| TIPO | DESCRIPCIÓN | UNIDAD | CANTIDAD | VALOR UNITARIO | VALOR PARCIAL |
|---|---|---|---|---|---|
| C | CAMBIO A JUNTA DE GOMA ASFÁLTICA | ML | 16 | 712.894 | 11.406.304 |

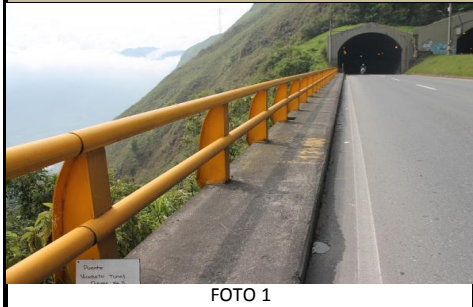
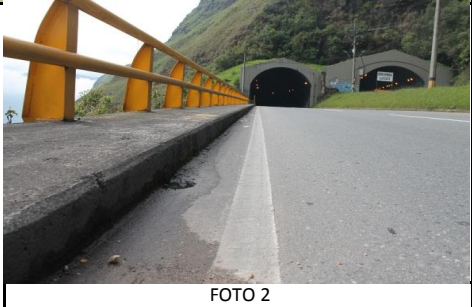
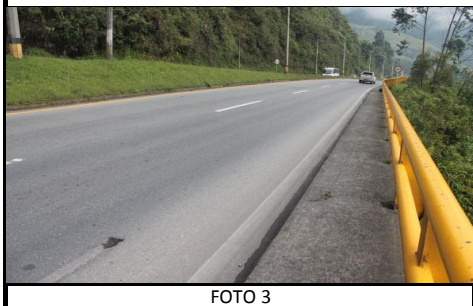
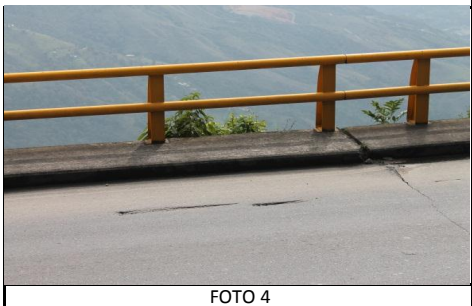
El puente cuenta con andén peatonal a un lado de la calzada el cual se encuentran en buen estado sin rupturas, pérdidas de sección o discontinuidades que ameriten la reparación menor de concreto, requiere pintura y se recomienda limpieza y mantenimiento para evitar deterioro progresivo de dicho componente.

| TIPO | DESCRIPCIÓN | UNIDAD | CANTIDAD | VALOR UNITARIO | VALOR PARCIAL |
|---|---|---|---|---|---|
| 10 | LIMPIEZA | M2 | 65 | 10.510 | 683.150 |
| 34 | PINTURA DE CONCRETO | ML | 65 | 17.785 | 1.156.025 |

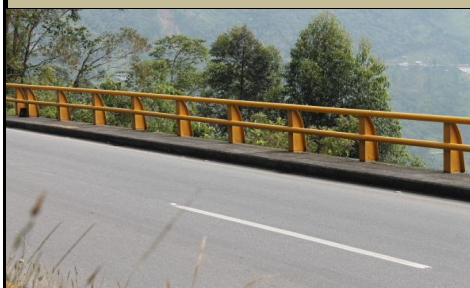
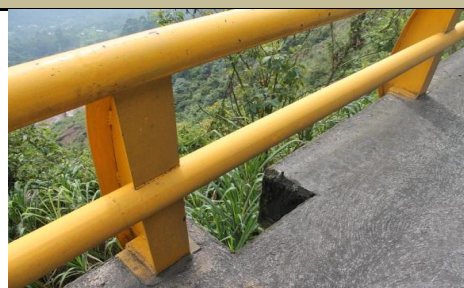
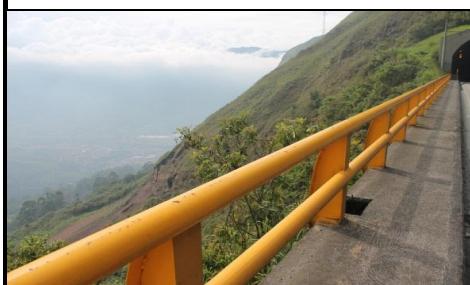
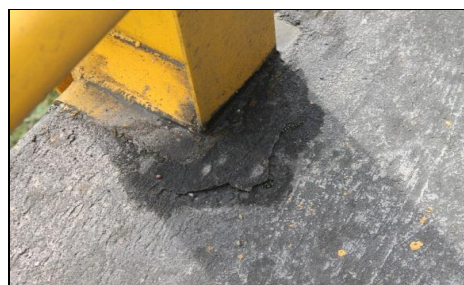
El puente presenta una baranda metálica a un costado de la calzada, estas se conforman de parales en lamina de sección variable, pasamanos tubulares 4" pintados de color amarillo, las barandas se encuentran ancladas a los bordillos por medio de pernos de anclaje. No se evidencia lesiones por impacto ni corrosión, se recomienda limpieza como mantenimiento rutinario.

| TIPO | DESCRIPCIÓN | UNIDAD | CANTIDAD | VALOR UNITARIO | VALOR PARCIAL |
|---|---|---|---|---|---|
| 10 | LIMPIEZA | ML | 65 | 4.516 | 293.540 |

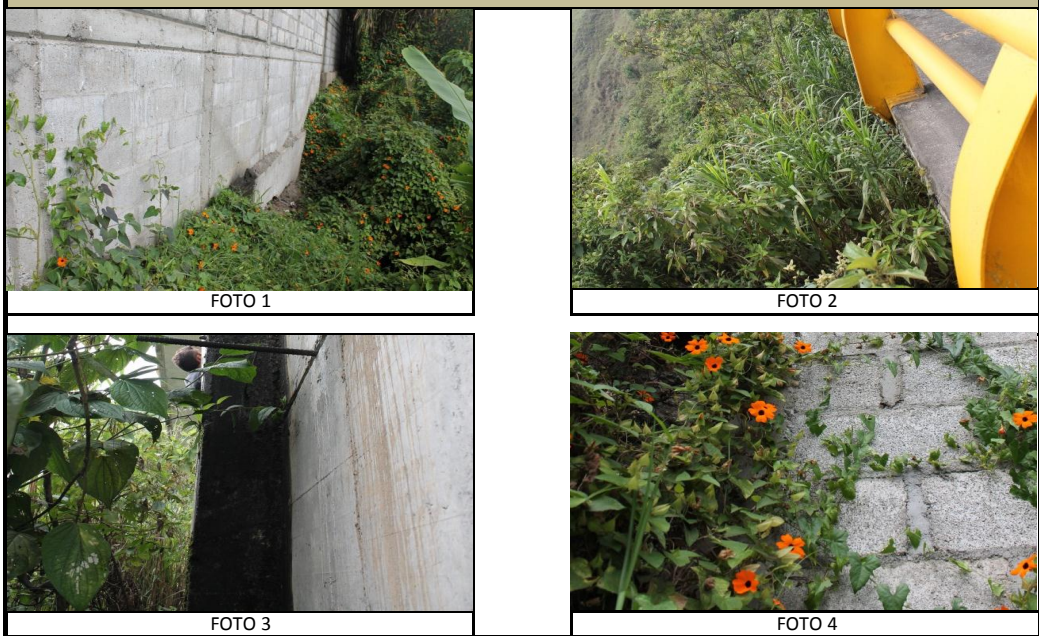
El puente presenta conos de derrame en suelo natural, con pendiente bien definida, espesa vegetación, no representa problemas de inestabilidad para la vía y la subestructura. Por tanto solo se debe realizar labores de limpieza como parte de mantenimiento rutinario.

| TIPO | DESCRIPCIÓN | UNIDAD | CANTIDAD | VALOR UNITARIO | VALOR PARCIAL |
|---|---|---|---|---|---|
| 10 | LIMPIEZA | M2 | 45 | 2.686 | 120.870 |

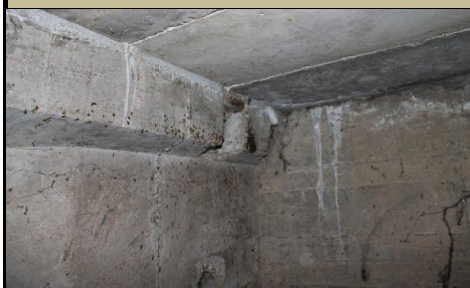
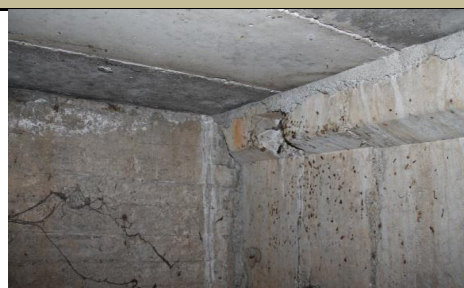
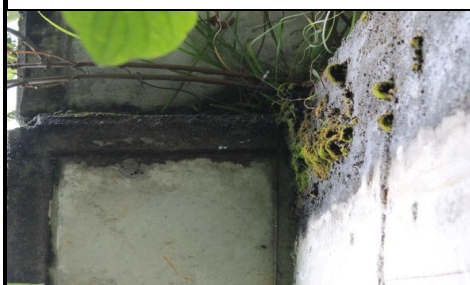
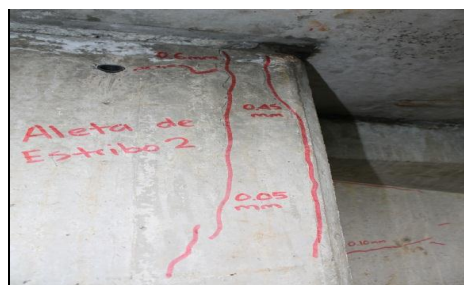
Vigas simplemente apoyadas en ambos extremos sobre placas de neopreno, en general se observan en buen estado, se hace necesario labores de limpieza y evitar las filtraciones de agua por las juntas de expansión.

| TIPO | DESCRIPCIÓN | UNIDAD | CANTIDAD | VALOR UNITARIO | VALOR PARCIAL |
|---|---|---|---|---|---|
| 10 | LIMPIEZA | UND | 8,0 | 7.471 | 59.768 |

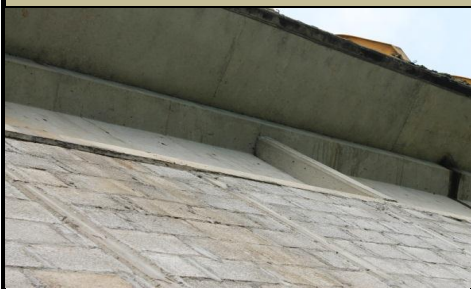
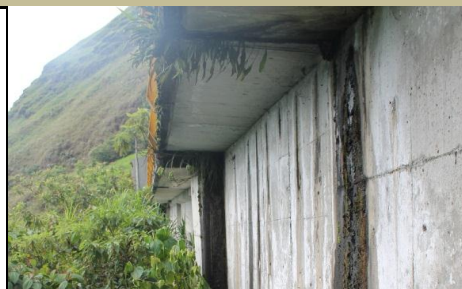
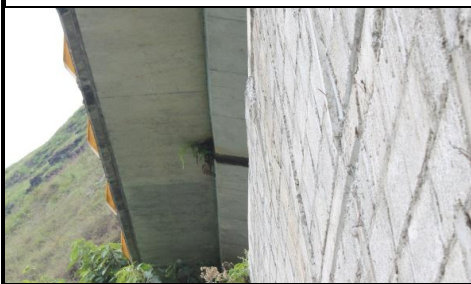
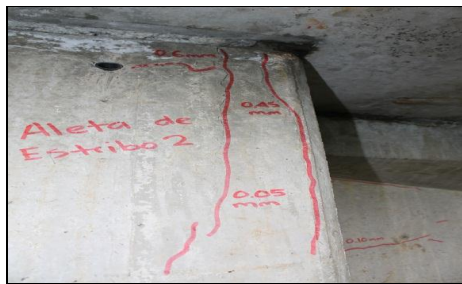
La losa es en concreto reforzado, no se evidenciaron daños graves durante la inspección, por lo que no se requiere ninguna clase de reparación en este elemento.

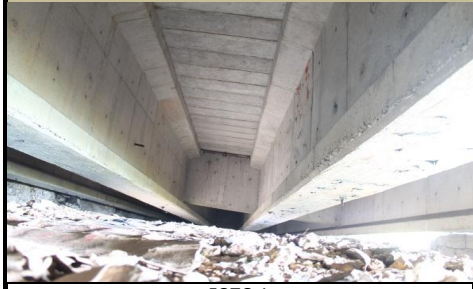
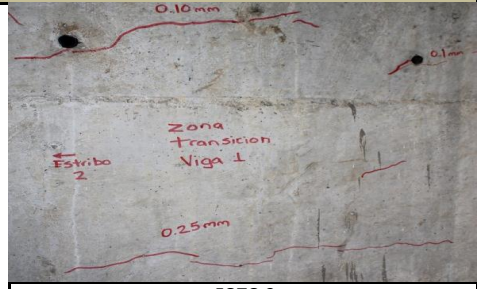
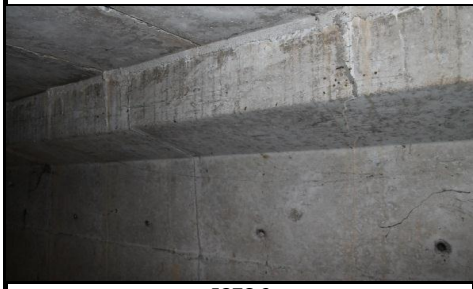
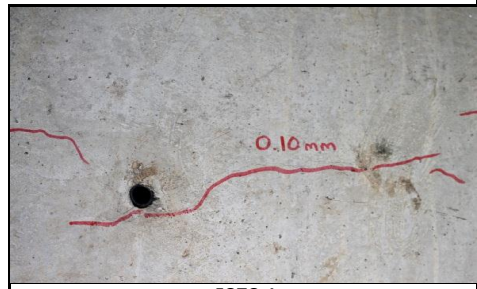
El puente presenta un sistema de vigas y vigas riostras en concreto, estas se encuentran simplemente apoyadas sobre una viga cabezal. Se observan algunas lesiones sobre el acabado del concreto, fisuras menores de 1mm en los extremos de las vigas debido a la falta de disposición de un aislante elastomérico entre las vigas y el muro de cierre, se debe hacer un seguimiento con futuros informes y si continua incrementando se necesitara una inspección especial.

| 2 | ALGÚN DAÑO, REPARACIÓN NECESARIA CUANDO SE PRESENTE LA OCASIÓN. EL COMPONENTE FUNCIONA COMO SE DISEÑÓ |

| TIPO | DESCRIPCIÓN | UNIDAD | CANTIDAD | VALOR UNITARIO | VALOR PARCIAL |
|---|---|---|---|---|---|
| A | REPARACION DE CONCRETO | M2 | 10,0 | 503.043 | 5.030.430 |

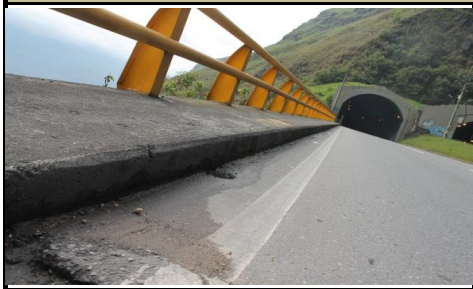
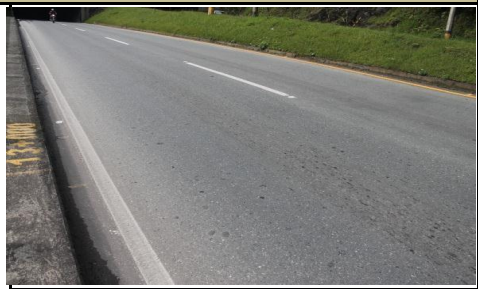
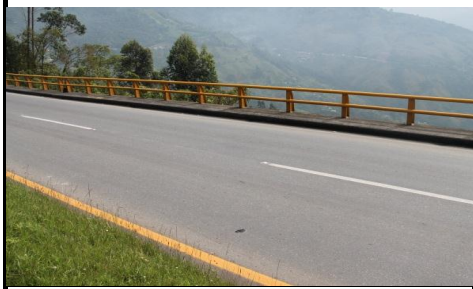
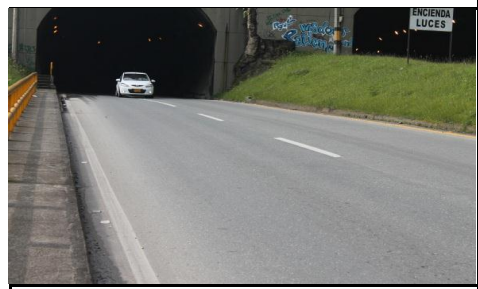
Durante la inspección no se observó ninguna señal vertical que haga referencia únicamente al puente. Como parte del mantenimiento rutinario del puente se deben instalar en los dos sentidos de circulación de los vehículos las siguientes señales: proximidad del puente sobre la vía, y placa de identificación del puente.

| TIPO | DESCRIPCIÓN | UNIDAD | CANTIDAD | VALOR UNITARIO | VALOR PARCIAL |
|---|---|---|---|---|---|
| 92 | COLOCACION SEÑAL | UND | 3 | 158.691 | 476.073 |

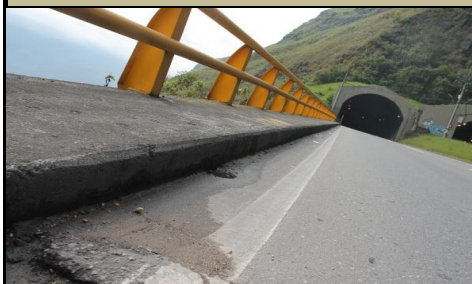
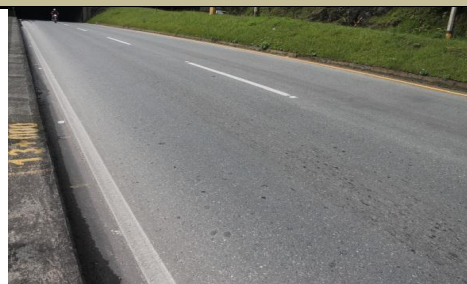
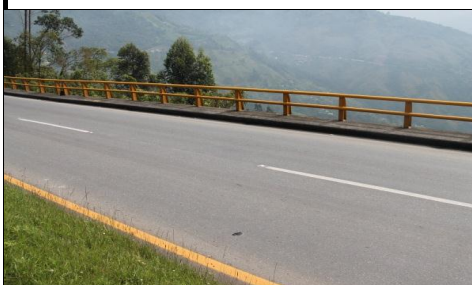
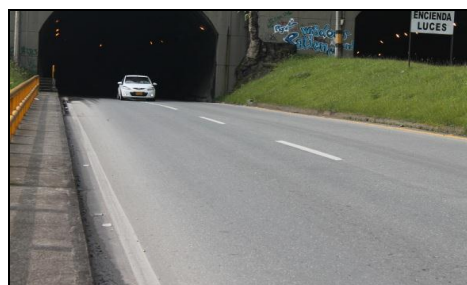
El estado actual del puente en general es bueno, a pesar de las reparaciones rutinarias el puente producto de este informe, a la fecha de la inspección cumple con las condiciones de seguridad para ser transitado por trafico liviano y trafico pesado, el estado actual de la superficie no requiere reparaciones en la placa, las barandas requieren limpieza y los andenes pintura.

2 ALGÚN DAÑO, REPARACIÓN NECESARIA CUANDO SE PRESENTE LA OCASIÓN. EL COMPONENTE FUNCIONA COMO SE DISEÑÓ
