**ESTUDIOS DE INSPECCION E INVENTARIO DE PUENTES  
DE LA RED NACIONAL DE CARRETERAS  
ZONA OCCIDENTE**

**INFORME PUENTE INTERSECCIÓN GUARNE, 01-6004-003.50**

**PR 56+0450**

**CARRETERA MEDELLÍN SANTUARIO**

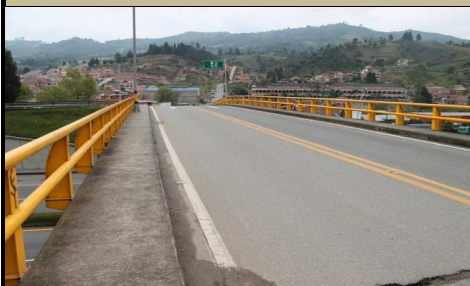
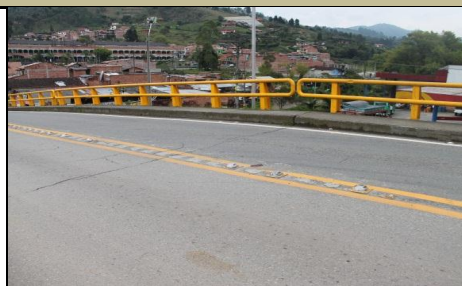
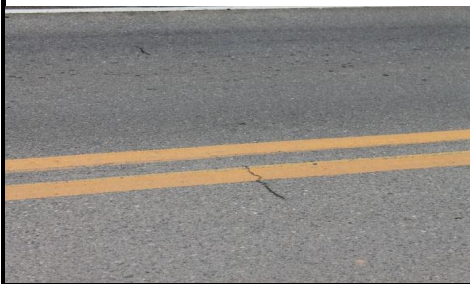
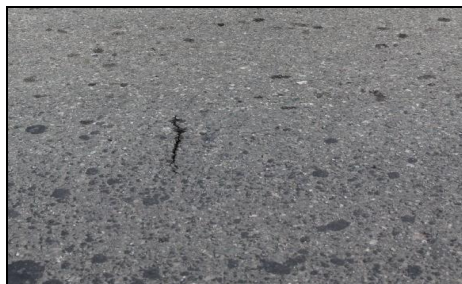
La superficie de rodadura del puente es en asfalto, se presentan algunas fisuras transversales lo que indica que existen esfuerzos de tensión los cuales han superado la resistencia del material, especialmente en la zona de apoyos sobre las pilas. La señalización horizontal se encuentra en buen estado.

1 DAÑO PEQUEÑO PERO REPARACIÓN NO ES NECESARIA (EXCEPTO MANTENIMIENTO MENOR)

TIPO	DESCRIPCIÓN	UNIDAD	CANTIDAD	VALOR UNITARIO	VALOR PARCIAL
23	SELLO DE FISURAS	M2	16	74.228	1.187.648
<b>TOTAL INTERVENCIÓN</b>					<b>1.187.648</b>

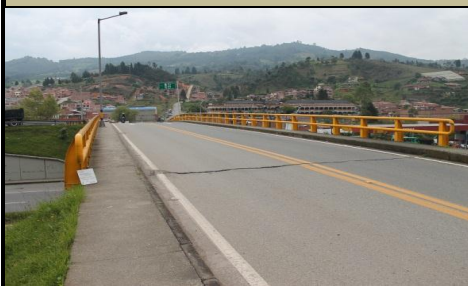
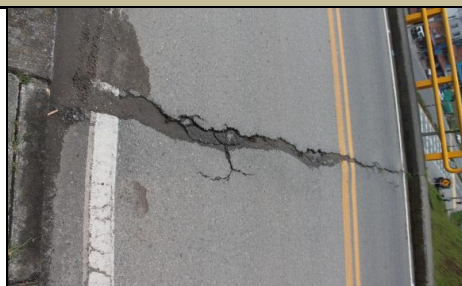
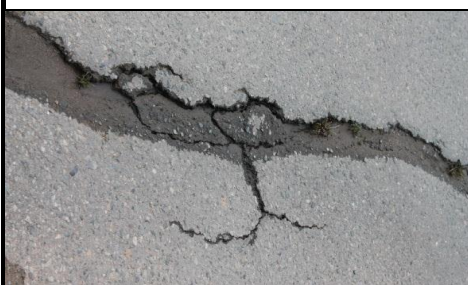
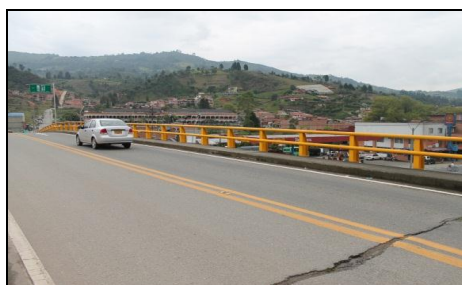
No se observa dispositivo de junta de expansión, si esta existe se encuentra debajo de la carpeta asfáltica. Sin embargo se evidencian filtraciones de agua a través de estas juntas a los estribos lo que permite intuir que el material que se encuentra debajo de la carpeta asfáltica no está funcionando adecuadamente. Se observa en la superficie del puente, grietas pronunciadas en toda la longitud del ancho del mismo en el respectivo lugar de las juntas, con desintegración del asfalto en dichas zonas. Por lo tanto, se recomienda el cambio de junta a una de goma asfáltica.

3 DAÑO SIGNIFICATIVO, REPARACIÓN NECESARIA MUY PRONTO

TIPO	DESCRIPCIÓN	UNIDAD	CANTIDAD	VALOR UNITARIO	VALOR PARCIAL
C	CAMBIO A JUNTA DE GOMA ASFÁLTICA	ML	41	712.894	29.143.107
<b>TOTAL INTERVENCIÓN</b>					<b>29.143.107</b>

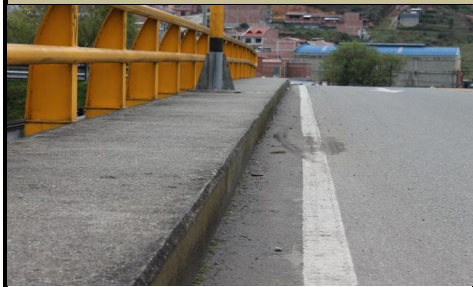
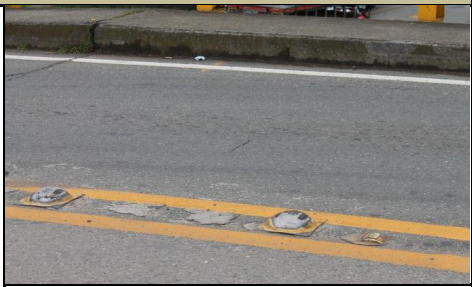
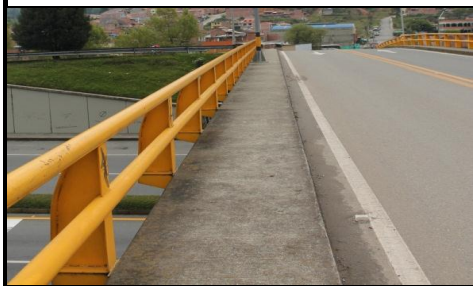
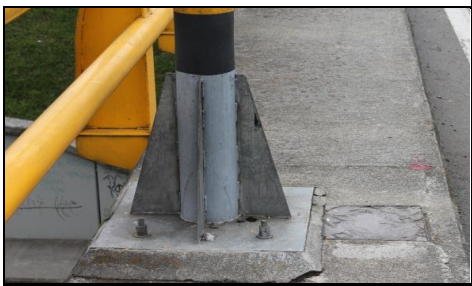
El puente cuenta con andenes laterales con un ancho de 1.12m en buenas condiciones, no se observan fisuras o daños de consideración en el mismo. No presenta deterioro de importancia, de manera que no es necesaria su reparación.

0 SIN DAÑO O DAÑO INSIGNIFICANTE

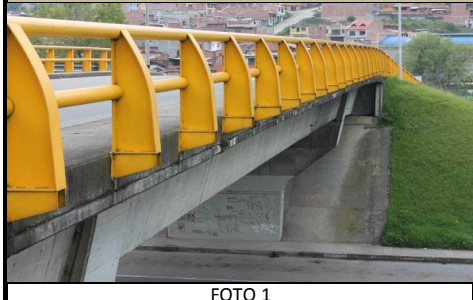
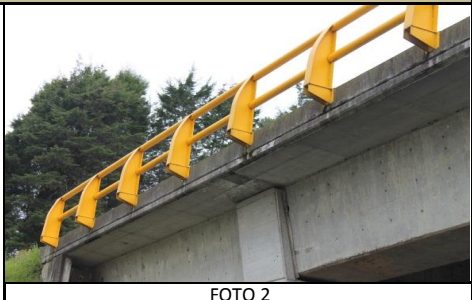
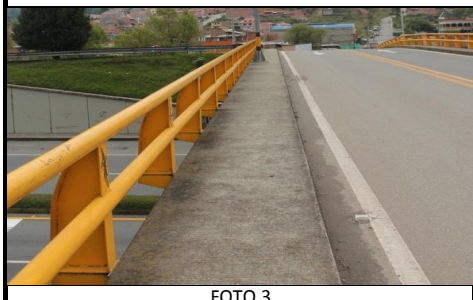
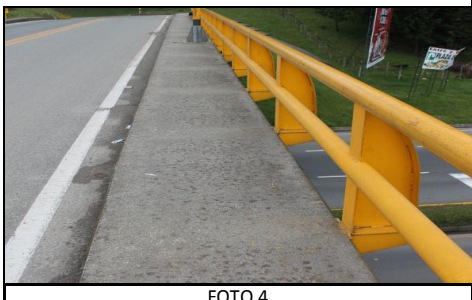
La baranda existente corresponde a un pasamanos metálico con pilastras metálicas. De acuerdo con lo observado hacia los dos lados del puente, que en general se encuentra en buen estado. Se observa algo de deterioro de la pintura de los pasamanos, de manera que se recomienda un mantenimiento preventivo.

0 SIN DAÑO O DAÑO INSIGNIFICANTE

TIPO	DESCRIPCIÓN	UNIDAD	CANTIDAD	VALOR UNITARIO	VALOR PARCIAL
10	LIMPIEZA	ML	173	4.516	780.907
40	PINTURA DE ACERO	ML	173	14.930	2.581.696
<b>TOTAL INTERVENCIÓN</b>					<b>3.362.602</b>

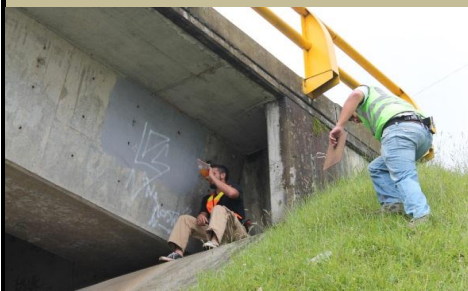
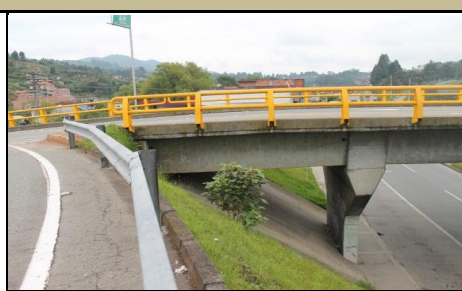
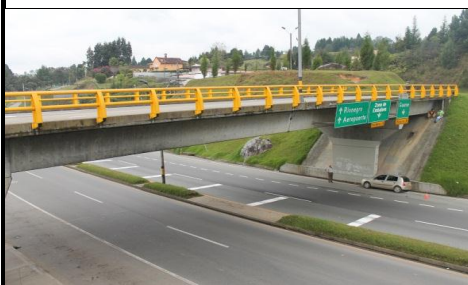
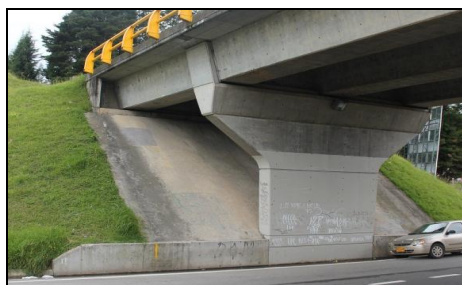
El puente presenta conos de derrame en suelo natural, con pendiente bien definida, no representa problemas de inestabilidad para la vía y la subestructura. Por tanto no es necesario ningún tipo de intervención.

0 SIN DAÑO O DAÑO INSIGNIFICANTE

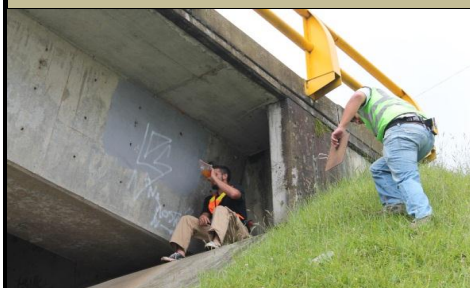
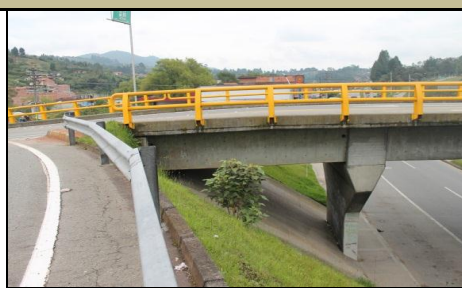
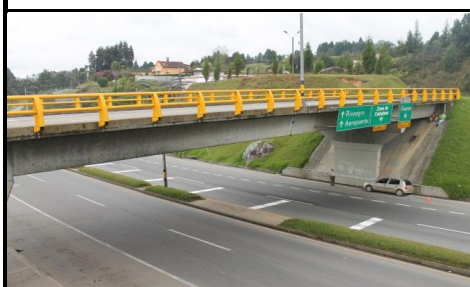
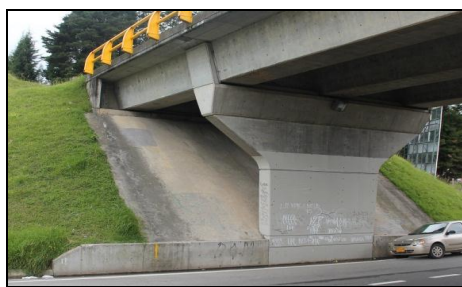
Se observan estribos sin aletas, formando un talud inclinado en concreto. No presentan patologías, además del deterioro normal. Se recomienda mantenimiento y pintura para detener la incidencia de la humedad y manchas en el concreto.

0 SIN DAÑO O DAÑO INSIGNIFICANTE

TIPO	DESCRIPCIÓN	UNIDAD	CANTIDAD	VALOR UNITARIO	VALOR PARCIAL
10	LIMPIEZA	M2	68,9	8.082	556.711
<b>TOTAL INTERVENCIÓN</b>					<b>556.711</b>

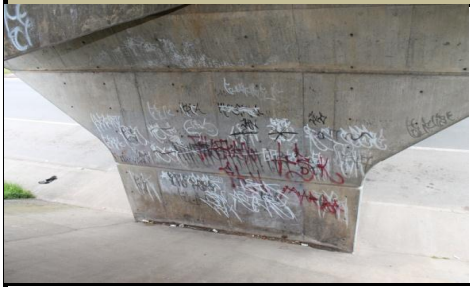
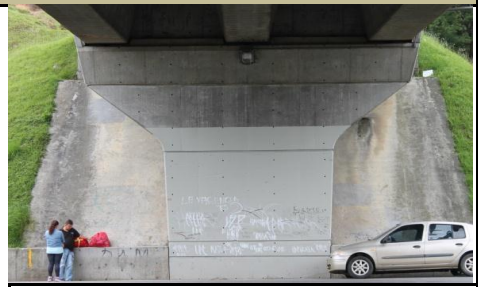
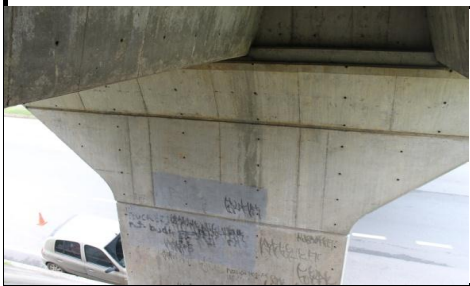
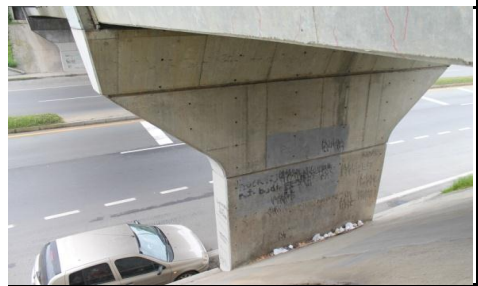
No se observan problemas de consideración en el concreto de las pilas, se requiere limpieza para evitar daños patológicos que puedan afectar la sanidad del componente.

0 SIN DAÑO O DAÑO INSIGNIFICANTE

TIPO	DESCRIPCIÓN	UNIDAD	CANTIDAD	VALOR UNITARIO	VALOR PARCIAL
10	LIMPIEZA	M2	128	8.082	1.034.496
<b>TOTAL INTERVENCIÓN</b>					<b>1.034.496</b>

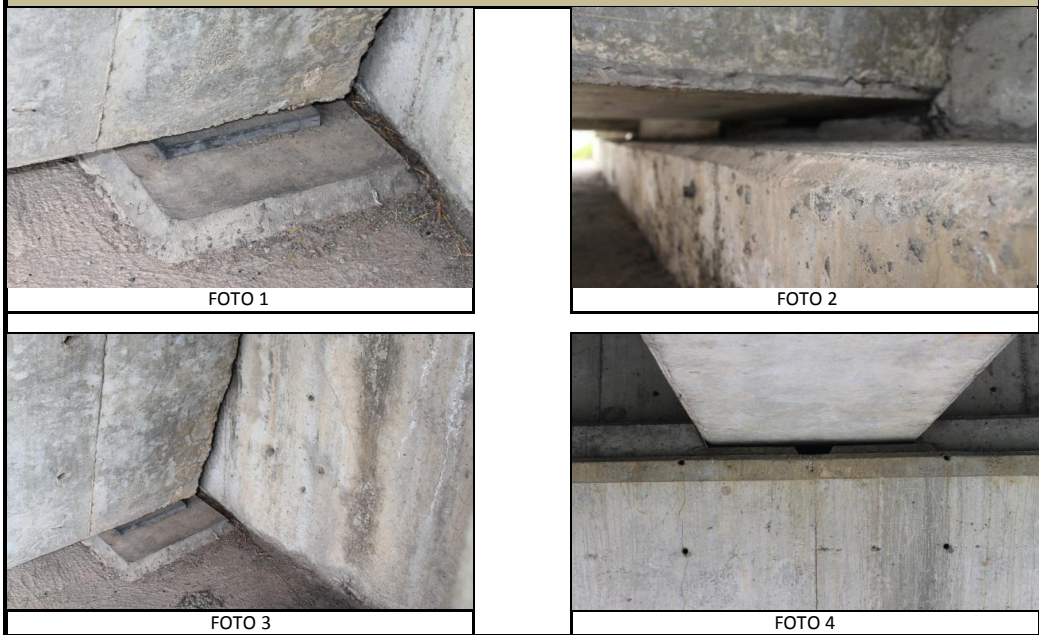
Las vigas están apoyadas sobre placas de neopreno, no presentan deterioro importante. Solo es necesario un mantenimiento rutinario para evitar el crecimiento de vegetación.

0 SIN DAÑO O DAÑO INSIGNIFICANTE

TIPO	DESCRIPCIÓN	UNIDAD	CANTIDAD	VALOR UNITARIO	VALOR PARCIAL
10	LIMPIEZA	UND	18,0	7.471	134.478
<b>TOTAL INTERVENCIÓN</b>					<b>134.478</b>

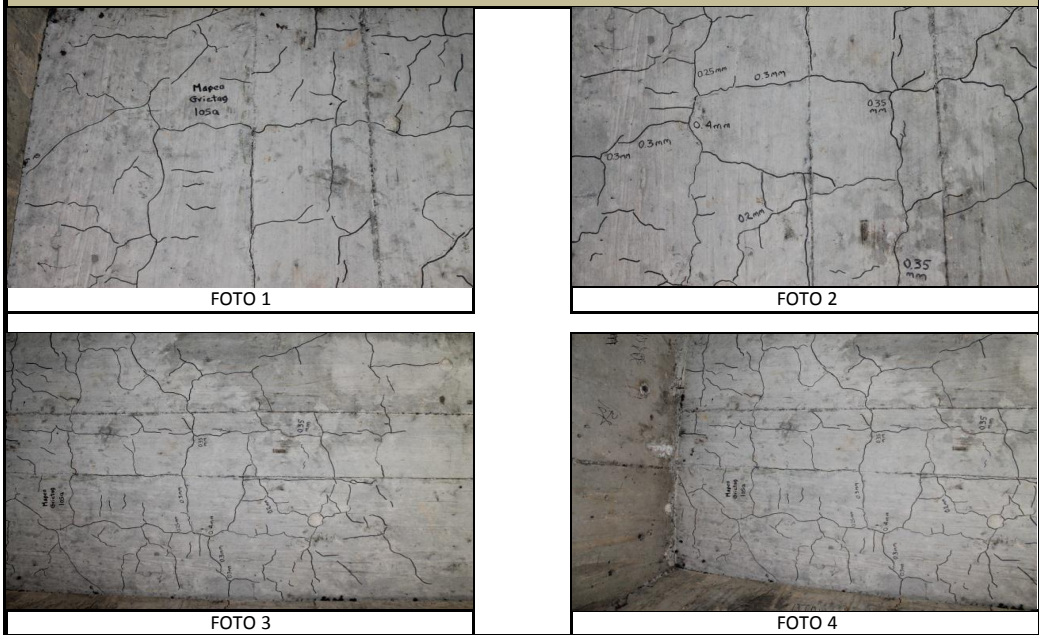
Se presentan fisuras hasta 0.4mm, formando retículas que se aprecian en la cara inferior de la losa, las cuales deben ser inyectadas o selladas para evitar la corrosión del acero de refuerzo. Dichas fisuras parecen haber sido ocasionadas por retracción de secado justo después la construcción del tablero. Se recomienda hacer seguimiento para descartar problemas estructurales.

2 ALGÚN DAÑO, REPARACIÓN NECESARIA CUANDO SE PRESENTE LA OCASIÓN. EL COMPONENTE FUNCIONA COMO SE DISEÑÓ

- La losa presenta fisuraciones que deben ser intervenidas para evitar el deterioro del acero de refuerzo y su consecuente disminución de resistencia a futuro.

TIPO	DESCRIPCIÓN	UNIDAD	CANTIDAD	VALOR UNITARIO	VALOR PARCIAL
30	REPARACION DE CONCRETO	M2	155,0	480.388	74.460.140
<b>TOTAL INTERVENCIÓN</b>					<b>74.460.140</b>

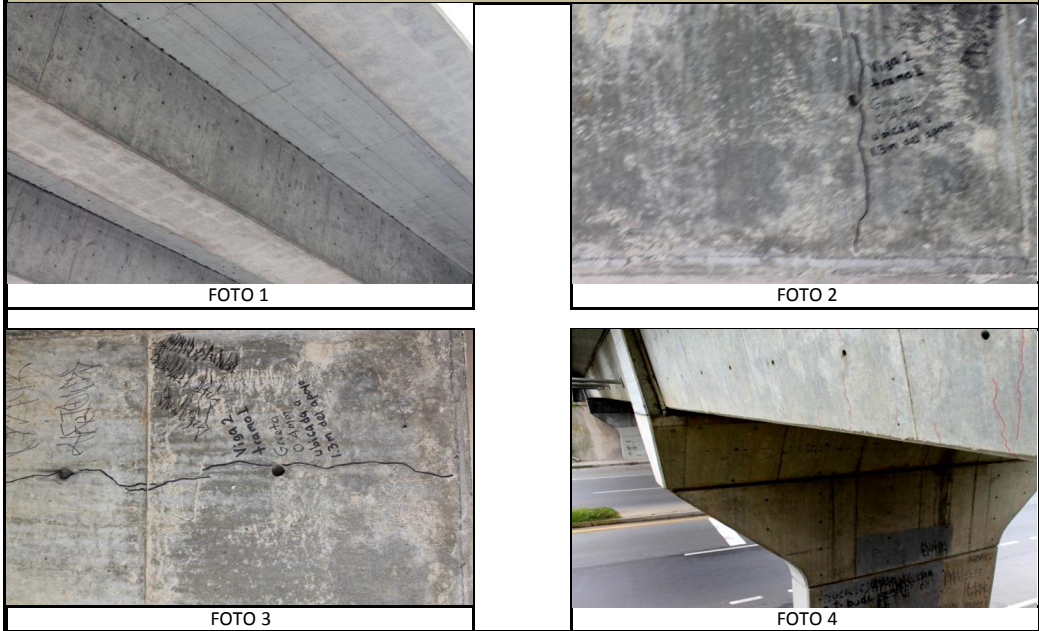
Se presentan fisuras verticales en las vigas de las luces cortas. Dichas fisuras parecen ser ocasionadas por flexión, y se propagan principalmente por los orificios de la formaleta. Es necesario sellarlas para evitar corrosión del acero de refuerzo. Como las fisuras aún no sobrepasan un espesor de 0.5mm, no es necesario realizar una inspección especial, pero se recomienda hacer seguimiento y medición a la propagación de las fisuras, para determinar un posible estado de falla.

3 DAÑO SIGNIFICATIVO, REPARACIÓN NECESARIA MUY PRONTO

- El puente en su componente general se ha calificado como 3, Daño significativo, reparación necesaria muy pronto. Dado que las vigas, se encuentran con algunos daños de consideración y requieren pronta intervención, ya que el deterioro progresivo en estos elementos afecta la estabilidad del mismo.

TIPO	DESCRIPCIÓN	UNIDAD	CANTIDAD	VALOR UNITARIO	VALOR PARCIAL
00	INSPECCION	ML	129,7	0	-
31	TRATAMIENTO SUPERFICIAL DE CONCRETO	ML	320,8	104.078	33.384.746
D	INYECCION DE GRIETAS	ML	104	537.607	55.846.615
<b>TOTAL INTERVENCIÓN</b>					<b>89.231.361</b>

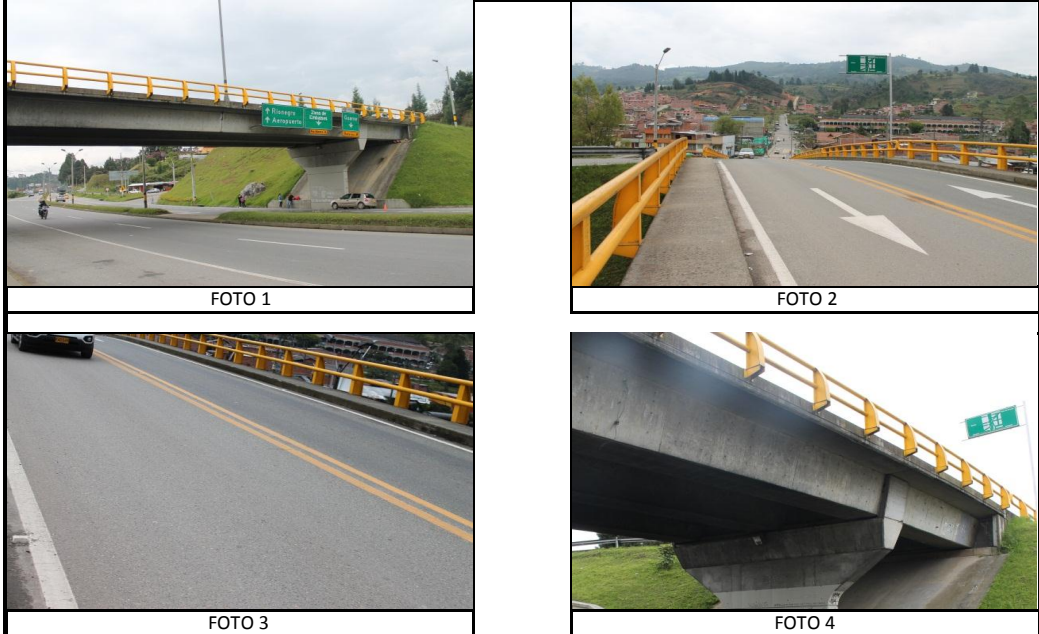
La señalización vertical se encuentra en buen estado.  
 El puente cuenta con señales informativas de destino, retorno y bifurcación.  
 Además se observan reductores de velocidad con resaltos en la vía antes de ingresar al puente.

0 SIN DAÑO O DAÑO INSIGNIFICANTE
