**ESTUDIOS DE INSPECCION E INVENTARIO DE PUENTES
DE LA RED NACIONAL DE CARRETERAS
ZONA OCCIDENTE**

**INFORME PUENTE EL GUAPACITO 01-6202-005.00
PR 13+0370
RUTA 6202 CHIGORODO - DABEIBA
DEPARTAMENTO ANTIOQUIA**

**INFORME PUENTE EL GUAPACITO
01-6202.005.00
REGIONAL 01 - ANTIOQUIA
CARRETERA CHIGORODO - DABEIBA**

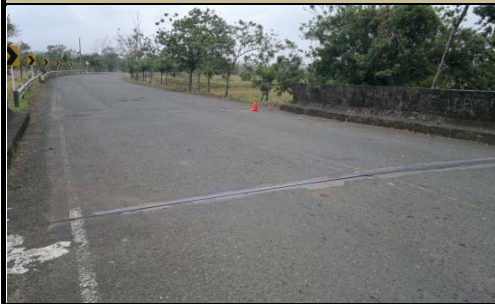
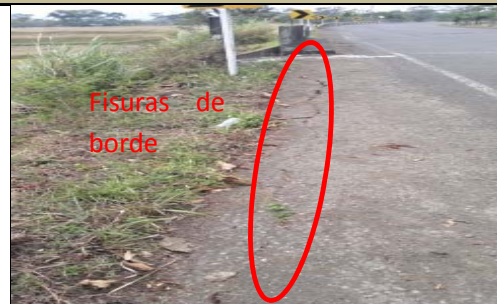
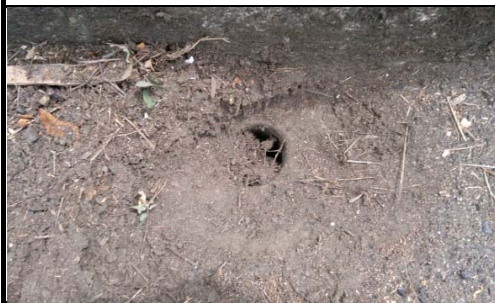
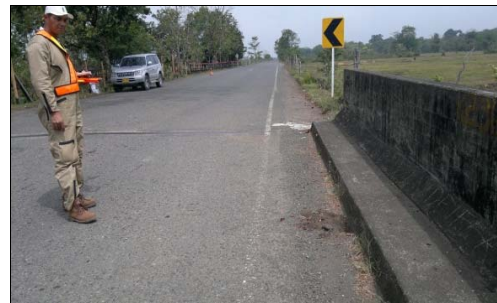
COMPONENTE 1 - SUPERFICIE DEL PUENTE

La superficie de rodadura del puente es en asfalto. Se pueden observar baches con material suelto en la losa de aproximación dos, especialmente cerca de la junta de expansión. Además de desgaste generalizado, Se hace necesaria la reparación de la carpeta asfáltica como parte de un mantenimiento. Además de presenta señalización horizontal borrosa, se debe intervenir nueva demarcación. También se presenta fisuras de borde sobre la carpeta, a un costado de una de las aletas por caída del muro en gavión. El estado de real de las losas de acceso no se pudo determinar, ya que estas se encuentran cubiertas por el asfalto que componen la superficie de la vía en los accesos del puente pero cumplen su función correctamente. Se observa drenaje taponado el cual requiere mantenimiento.

2 ALGÚN DAÑO, REPARACIÓN NECESARIA CUANDO SE PRESENTE LA OCASIÓN. EL COMPONENTE FUNCIONA COMO SE DISEÑÓ

| TIPO | DESCRIPCIÓN | UNIDAD | CANTIDAD | VALOR UNITARIO | VALOR PARCIAL |
|---|---|---|---|---|---|
| 20 | BACHEO DE CARPETA ASFALTICA | M2 | 90 | 38,467 | 3,462,030 |
| 27 | REPARACION DE DEMARCACION | ML | 44 | 20,716 | 911,504 |
| 10 | LIMPIEZA DE DRENES | UND | 4 | 2,234 | 8,936 |

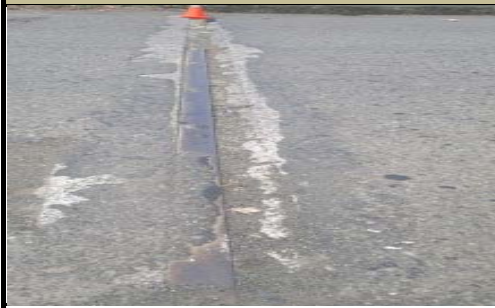
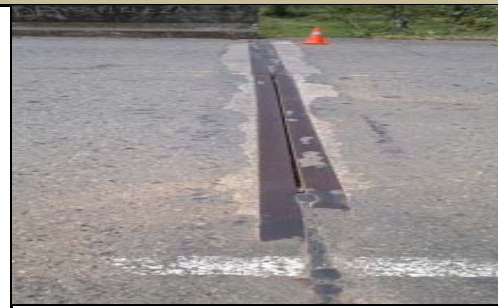
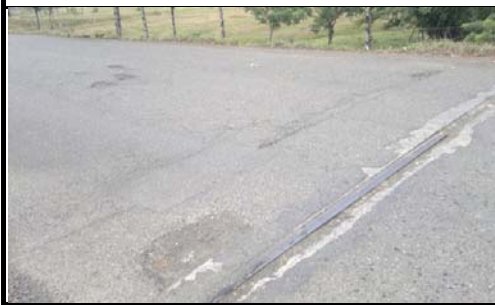
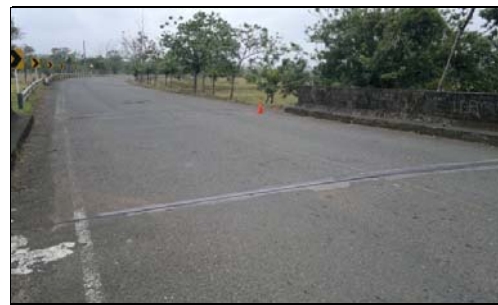
COMPONENTE 2 - JUNTAS DE EXPANSION

El puente se puede apreciar juntas de sello con ángulos metálicos, se logra apreciar que las juntas no se encuentra funcionando correctamente, presenta saturación de material granular que podría restringir los libres desplazamientos de la superestructuras trayendo posibles problemas para los apoyos y las misma estructura en general. Aun que se aprecian los ángulos de la junta en unos de sus lados se evidencia el desmoronamiento del asfalto por falta de construcción de guardacantos que ayuden a la transición de materiales en la capa de rodadura. Se debe realizar una reparación y llenado de las juntas, además de una construcción de guardacantos.

3 DAÑO SIGNIFICATIVO, REPARACIÓN NECESARIA MUY PRONTO

| TIPO | DESCRIPCIÓN | UNIDAD | CANTIDAD | VALOR UNITARIO | VALOR PARCIAL |
|---|---|---|---|---|---|
| A | REPARACIÓN DE JUNTA | ML | 22 | 46,890 | 1,031,580 |
| 39 | REPOSICION DE SELLO | ML | 22 | 35,182 | 774,004 |

- Se deben remplazar las juntas de expansión deterioradas, con el fin de que se evite un daño mayor a la estructura del puente.
 - En términos generales el puente se encuentra en buenas condiciones de funcionamiento, si se llevan a cabo las labores de mantenimiento y reparación propuestas, la próxima inspección puede realizarse en 4 años.

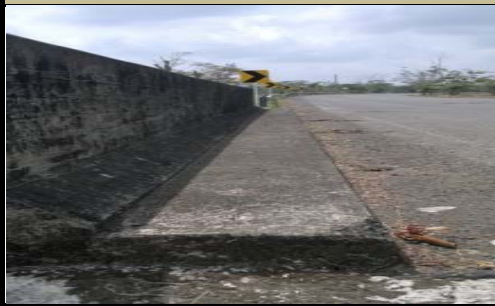
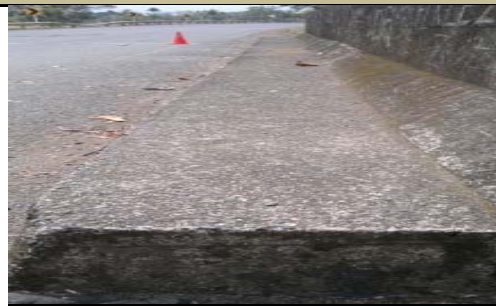
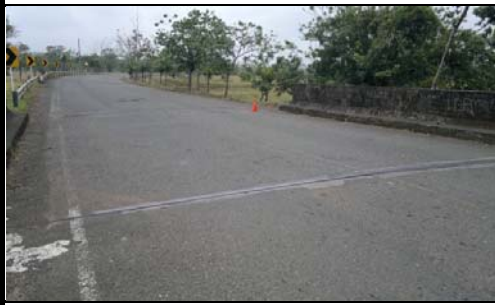
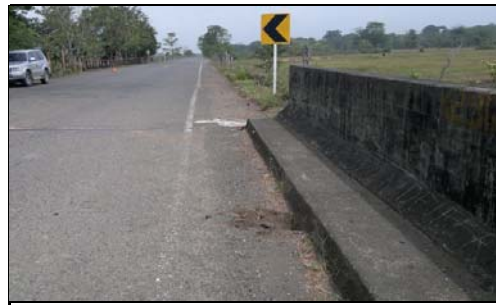
COMPONENTE 3 - ANDENES/BORDILLOS

El puente cuenta con andenes en ambos costados con un ancho de 0.45m. No se presentan daños significativos en esta componente. Se debe limpiar y pintar para evitar el deterioro y que sea visible para los conductores y peatones.

0 SIN DAÑO O DAÑO INSIGNIFICANTE

| TIPO | DESCRIPCIÓN | UNIDAD | CANTIDAD | VALOR UNITARIO | VALOR PARCIAL |
|---|---|---|---|---|---|
| 10 | LIMPIEZA | M2 | 12 | 10,510 | 126,120 |
| 34 | PINTURA DE CONCRETO | ML | 22 | 15,455 | 340,010 |

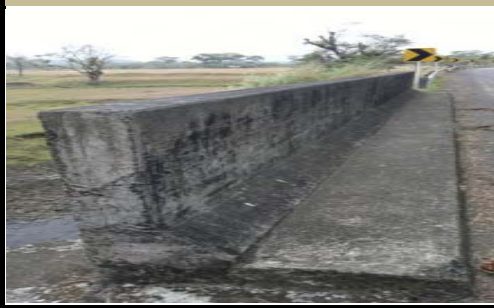
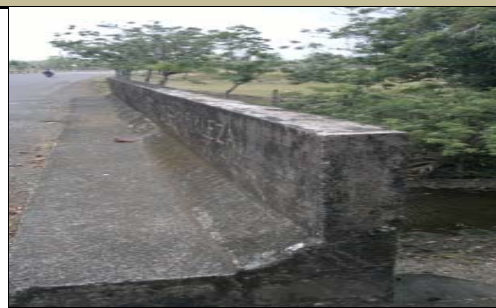
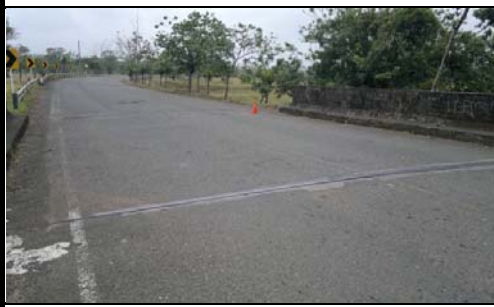
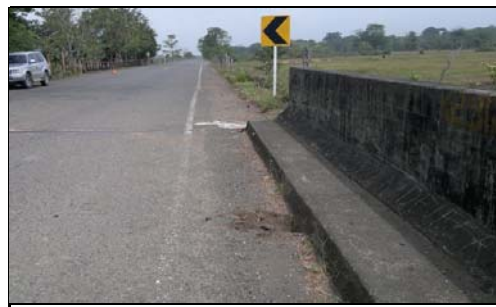
COMPONENTE 4 - BARANDAS

El puente cuenta con barandas en concreto tipo New Jersey, se observa en buen estado, no presenta concreto fisurado ni averiado, manchas negras generalizadas. Sin embargo es necesario realizar una limpieza y pintura, para ayudar al mantenimiento de dicho componente. Además es necesario para anunciar a los vehículos la aproximación a un puente.

| 1 | DAÑO PEQUEÑO PERO REPARACIÓN NO ES NECESARIA (EXCEPTO MANTENIMIENTO MENOR) |

| TIPO | DESCRIPCIÓN | UNIDAD | CANTIDAD | VALOR UNITARIO | VALOR PARCIAL |
|---|---|---|---|---|---|
| 10 | LIMPIEZA | ML | 22 | 4,516 | 99,352 |
| 34 | PINTURA DE CONCRETO | ML | 22 | 22,728 | 500,016 |

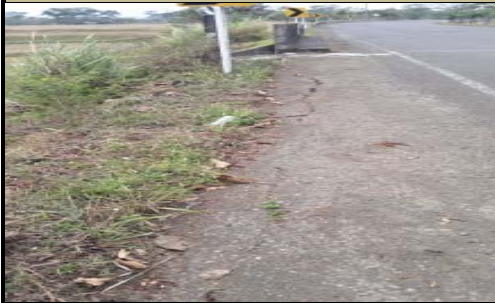
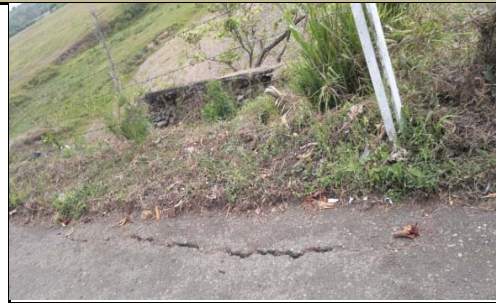
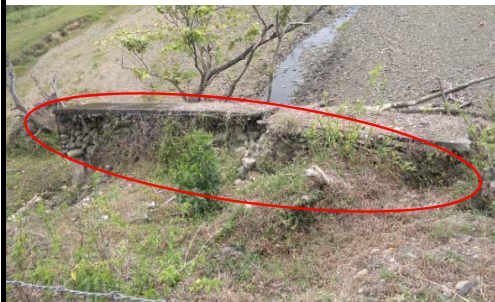
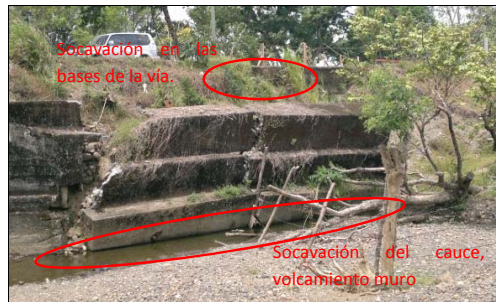
COMPONENTE 5 - CONOS/TALUDES

El puente presenta conos de derrame sobre 3 de sus aletas bien definidos y pendientes bien conformadas, en la aleta restante ubicada en la izquierda del acceso uno. Su prolongación en muro en gavión protegido con concreto, se encuentra volcado completamente, esto a producido desestabilización de lo taludes y socavación en las bases de la vía, se deberá intervenir después de reparar la prolongación de las aletas en gavión, Para el presenta componente se deberá intervenir cuando sea solucionado inicialmente el problema primario que origino la desestabilización del talud, que es el re-direccionamiento del cauce, este a provocado socavación en la base, del muro en gavión.

4 DAÑO GRAVE, REPARACIÓN NECESARIA INMEDIATAMENTE

| TIPO | DESCRIPCIÓN | UNIDAD | CANTIDAD | VALOR UNITARIO | VALOR PARCIAL |
|---|---|---|---|---|---|
| A | RELLENAR | M3 | 80 | 12,427 | 994,160 |

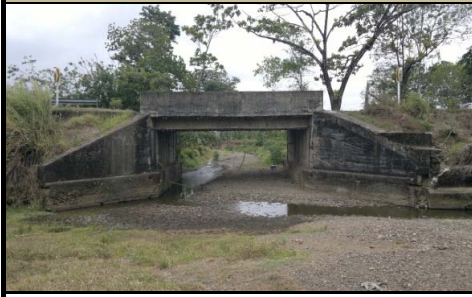
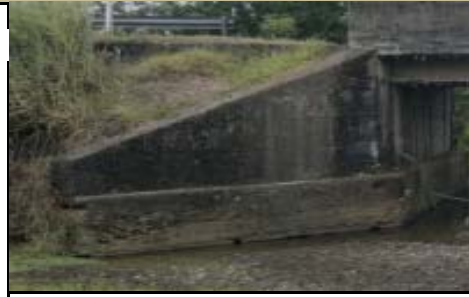
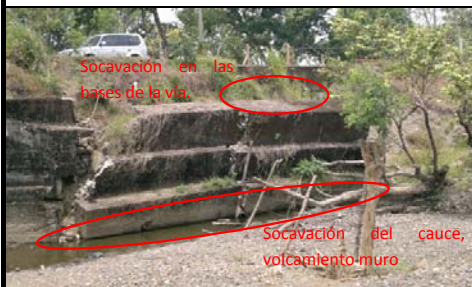
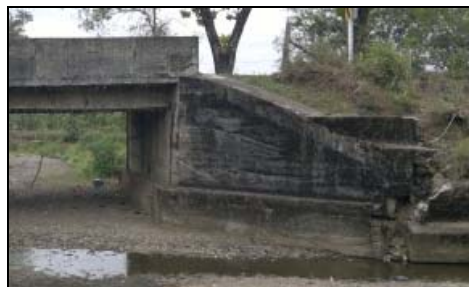
COMPONENTE 6 - ALETAS

El puente presenta aletas en concreto en sus cuatro esquinas, estos se encuentran en buen estado, no se presenten problemas de fisuras o desprendimiento del concreto. La AL ubicada en la izquierda del acceso 1, se encuentra prolongada por un muro en gavión recubierto de concreto, el que se encuentra volcado completamente, esto ha producido desestabilización del talud, como medida inicial se deberá re-direccionar el cauce del río, ya que este ha provocado una socavación en la base del muro en gavión, seguido de su volcamiento casi a 45° y su cono de derrame también se ha desestabilizado, La intervención que se debe realizar en el presente componente será la construcción de un sistema de protección de la banca de la vía, Se dará calificación de 4 ya que representa un peligro inminente.

4 DAÑO GRAVE, REPARACIÓN NECESARIA INMEDIATAMENTE

| TIPO | DESCRIPCIÓN | UNIDAD | CANTIDAD | VALOR UNITARIO | VALOR PARCIAL |
|---|---|---|---|---|---|
| Z | GAVIONES | M3 | 32 | 111,041 | 3,553,312 |

- El puente en su componente general se ha calificado como 4.
 - Se hace necesario reconstruir el muro de gaviones para dar estabilidad al talud de la aleta uno Izquierda acceso uno.

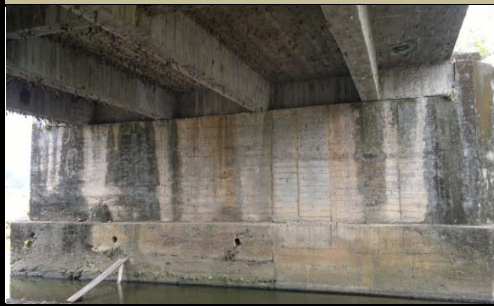
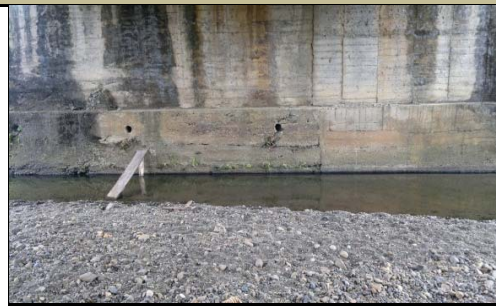
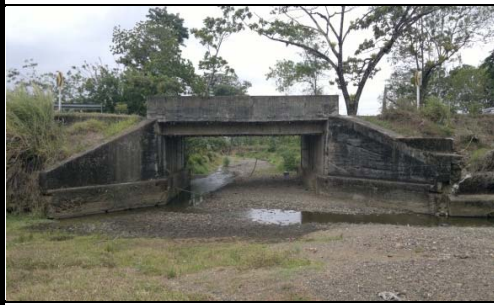
COMPONENTE 7 - ESTRIBOS

El puente presenta estribos en concreto con aletas integradas tipo 10. Se observa dilatación por junta de construcción en el estribo ES1 sin comportamiento anormal. Además de suciedades por lavado diferencial, por filtraciones de agua de escorrentía a través de las juntas de expansión del puente. Se debe realizar un relleno de fisuras después de comprobar la actividad de la junta. Se hace necesaria la limpieza de los estribos.

| 1 | DAÑO PEQUEÑO PERO REPARACIÓN NO ES NECESARIA (EXCEPTO MANTENIMIENTO MENOR) |

| TIPO | DESCRIPCIÓN | UNIDAD | CANTIDAD | VALOR UNITARIO | VALOR PARCIAL |
|---|---|---|---|---|---|
| 30 | REPARACION DE CONCRETO | M3 | 1 | 970,304 | 970,304 |
| 10 | LIMPIEZA | M2 | 80 | 11,699 | 935,920 |

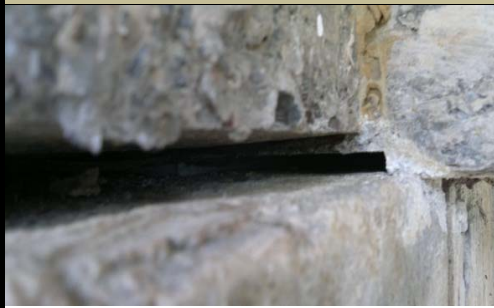
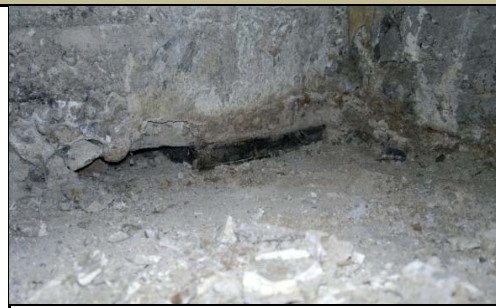
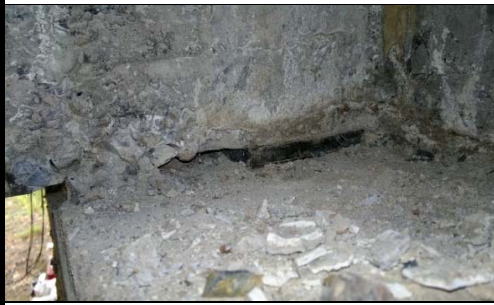
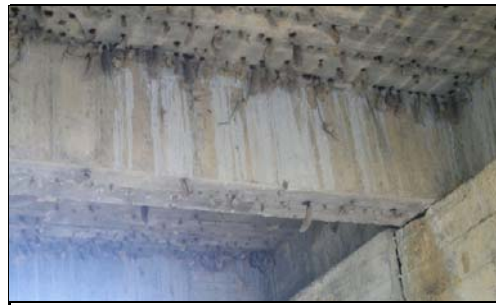
COMPONENTE 9 - APOYOS

El tipo de apoyo se constituye de placas de neopreno de aproximadamente 1.5 cm de espesor y una longitud de 46 cm móvil y se encuentra en todas las vigas de ambos estribo. Estas se encuentran en buen estado. Por tanto no requieren de ningún tipo de intervención.

0 SIN DAÑO O DAÑO INSIGNIFICANTE

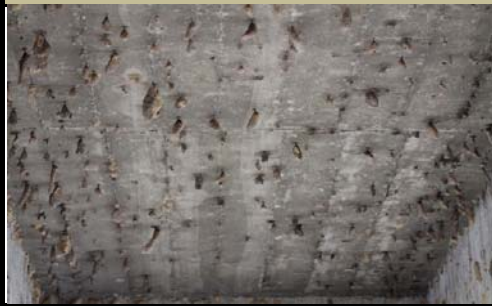
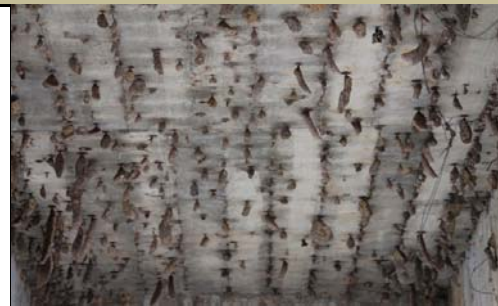
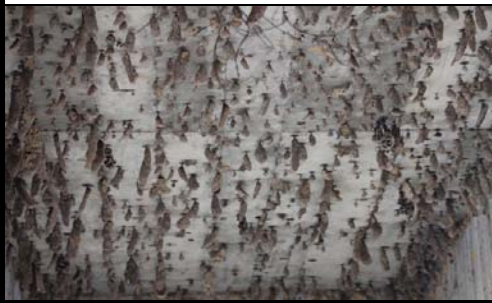
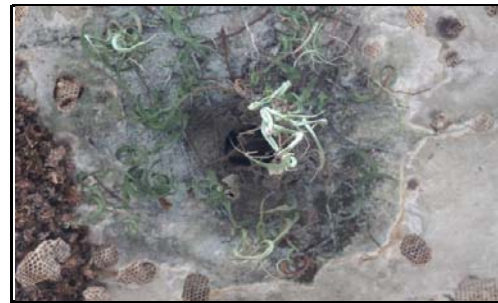
COMPONENTE 10 - LOSA

El puente presenta una losa en concreto apoyada sobre las vigas. Este componente no presenta mayores dificultades, no se evidencia concreto fisurado ni desprendido. Se observan algunos drenajes tapados por falta de mantenimiento rutinario. También se aprecian gran cantidad de panales de avispas que habitan bajo en puente. Se hace necesaria limpieza de los panales para poder llevar acabo las labores de mantenimiento, después la reparación de los drenajes incluyendo la limpieza.

3 DAÑO SIGNIFICATIVO, REPARACIÓN NECESARIA MUY PRONTO

| TIPO | DESCRIPCIÓN | UNIDAD | CANTIDAD | VALOR UNITARIO | VALOR PARCIAL |
|---|---|---|---|---|---|
| 10 | LIMPIEZA | M2 | 60 | 32,198 | 1,931,880 |
| E | REPARACION DE DRENES | UND | 4 | 74,147 | 296,588 |

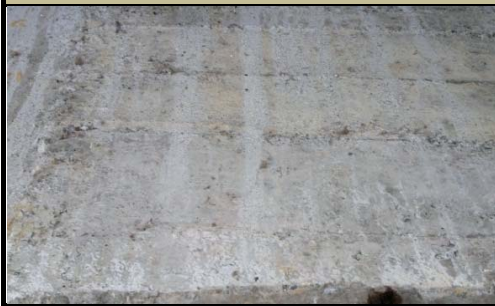
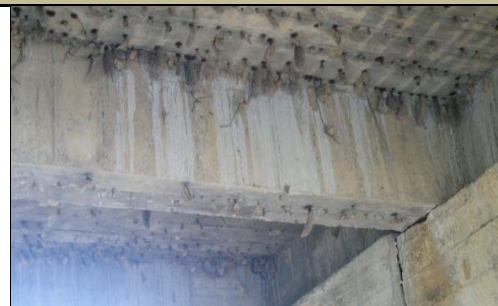
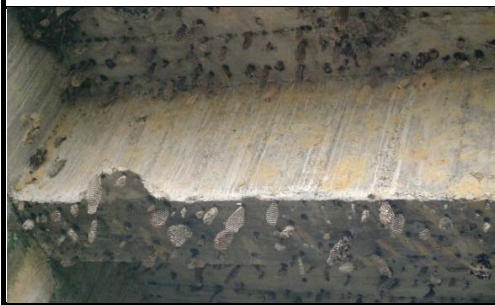
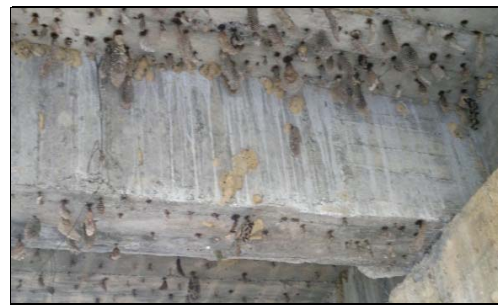
COMPONENTE 11 - VIGAS/LARGUEROS/DIAFRAGMAS

El puente presenta vigas rectangulares en concreto reforzado. En la riostra RI1 se observa hormigueos, se debe reponer el concreto. En las riostras RI2 y RI3 se observan fisuras leves que no superan los 0.3mm de espesor, se debe continuar realizando seguimiento en esta zona.

| 1 | DAÑO PEQUEÑO PERO REPARACIÓN NO ES NECESARIA (EXCEPTO MANTENIMIENTO MENOR) |

| TIPO | DESCRIPCIÓN | UNIDAD | CANTIDAD | VALOR UNITARIO | VALOR PARCIAL |
|---|---|---|---|---|---|
| 10 | LIMPIEZA | ML | 44 | 21,604 | 950,576 |
| 31 | TRATAMIENTO SUPERFICIAL DE CONCRETO | ML | 1 | 225,928 | 225,928 |

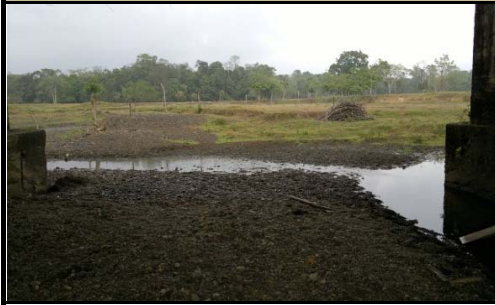
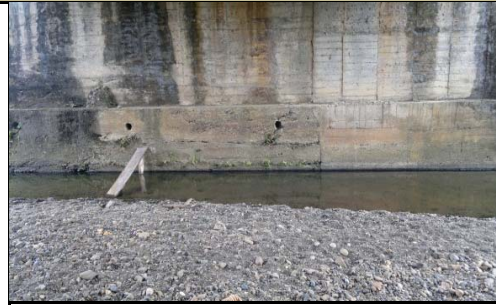
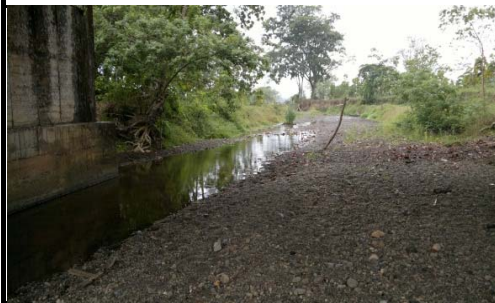
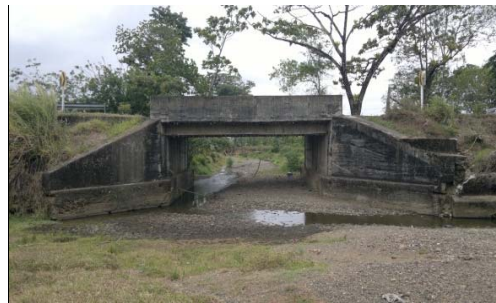
COMPONENTE 15 - CAUCE

El Puente salva la Quebrada Guapacito, con un ancho de sección hidráulica promedio de 1.00m y una altura de sección promedio de 30cm. Al momento de la inspección se puede observar que la velocidad del flujo es baja, se evidencia rastros de material pétreo de tamaño pequeño, El cauce a ocasionado problemas a las aletas ya que este bordea una de las aletas la cual ya presenta volcamiento por socavación en la base. También se encuentran bordeando uno de los estribos, a un costado del cauce, Se deben tomar medidas de re-direccionamiento del cauce 15m antes y después del ingreso al puente, para la protección los elementos del puente y su estabilidad.

3 DAÑO SIGNIFICATIVO, REPARACIÓN NECESARIA MUY PRONTO

| TIPO | DESCRIPCIÓN | UNIDAD | CANTIDAD | VALOR UNITARIO | VALOR PARCIAL |
|---|---|---|---|---|---|
| B | REENCAUZAMIENTO | M3 | 60 | 66,501 | 3,990,060 |

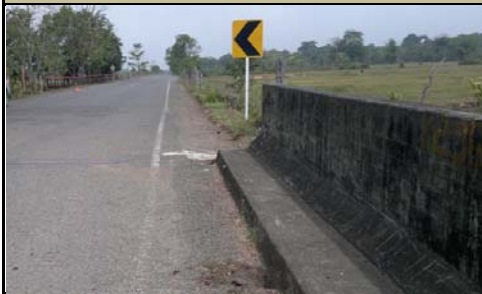
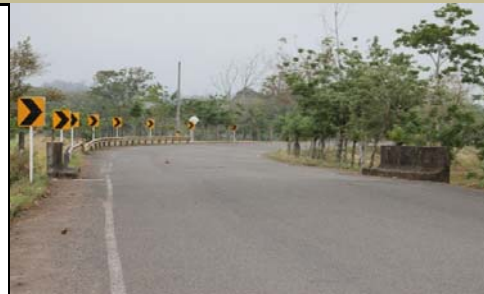
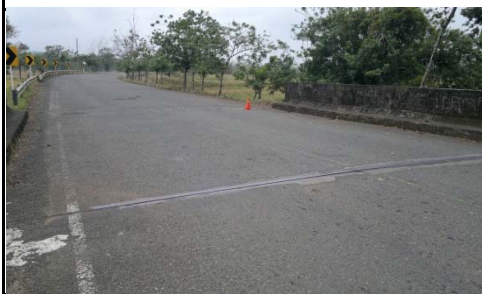
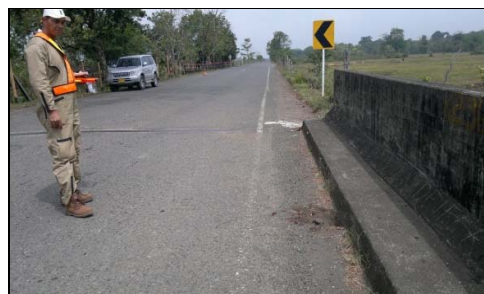
COMPONENTE 16 - OTROS ELEMENTOS

Existen señales preventivas de giro que se observan en buen estado. No existe ningún tipo de señal vertical reglamentaria ni de aproximación, se recomienda la instalación de señales verticales preventivas y de aproximación al puente y una señal reglamentaria de velocidad máxima en la vía, dichas señales deberán ser puestas en ambos sentidos de la vía.

SIN DAÑO O DAÑO INSIGNIFICANTE

| TIPO | DESCRIPCIÓN | UNIDAD | CANTIDAD | VALOR UNITARIO | VALOR PARCIAL |
|---|---|---|---|---|---|
| 92 | COLOCACION SEÑAL | UND | 6 | 158,691 | 952,146 |

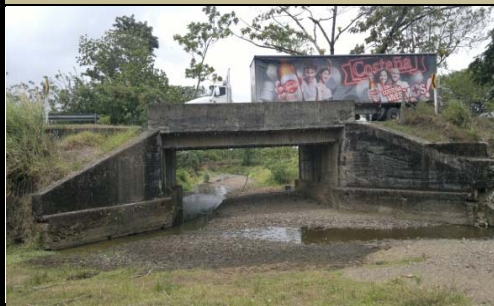
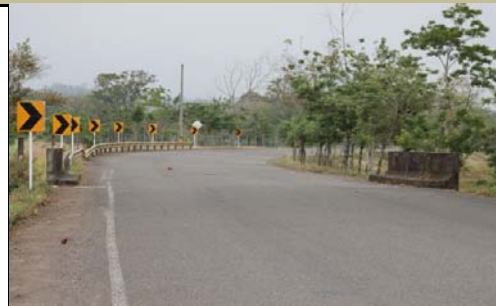
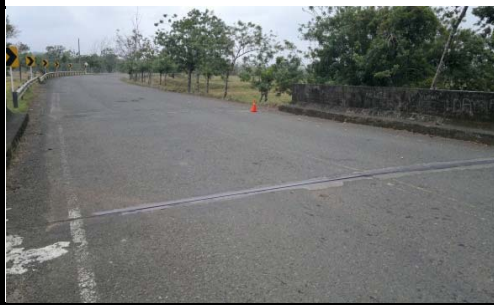
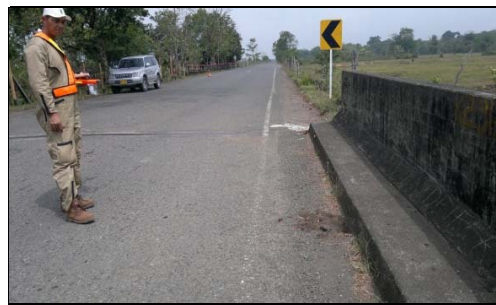
COMPONENTE 17 - PUENTE EN GENERAL

Se da calificación de 4 al puente en general, ya que es necesario como medida principal la reparación del muro en gavión para la protección de la banca, esta es la prolongación de la aleta izquierda acceso uno ya que se podría desestabilizar el lleno y poner en riesgo el funcionamiento normal del puente en uno de sus accesos, Además de la reparación de las juntas de expansión a la mayor brevedad de tiempo, para evitar la filtración de aguas superficiales a la superestructura. También otros componentes como las conos, losas y el cauce requiere de intervención .

4 DAÑO GRAVE, REPARACIÓN NECESARIA INMEDIATAMENTE
