**ESTUDIOS DE INSPECCION E INVENTARIO DE PUENTES
DE LA RED NACIONAL DE CARRETERAS
ZONA OCCIDENTE**

**INFORME PUENTE GUAPA 01-6202-006.00
PR 14+0547
RUTA 6202 CHIGORODO - DABEIBA
DEPARTAMENTO ANTIOQUIA**

**INFORME PUENTE GUAPA
01-6202.006.00
REGIONAL 01 - ANTIOQUIA
CARRETERA CHIGORODO - DABEIBA**

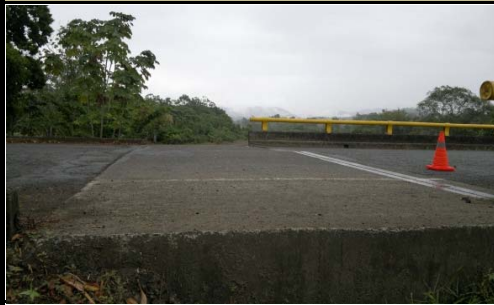
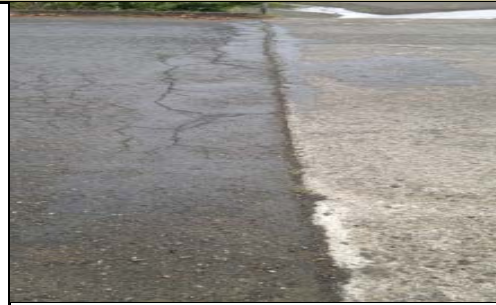
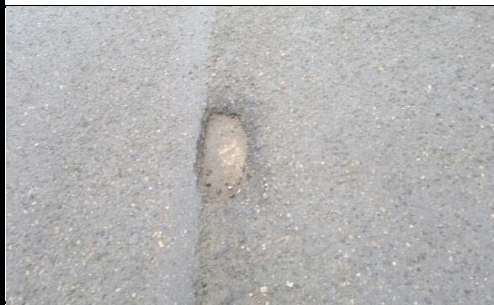
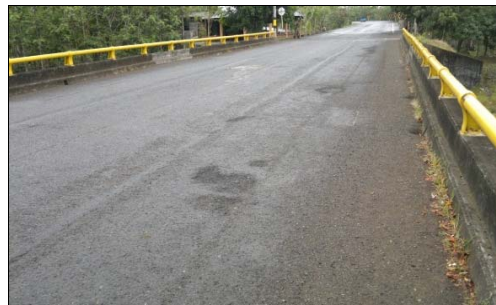
La superficie de rodadura del puente es en asfalto. Se pueden observar huecos con material suelto en las losas de aproximación, especialmente cerca de las junta de expansión y a lo largo del puente. Se hace necesaria la reparación de la carpeta asfáltica. Se observan algunos drenajes tapados por falta de mantenimiento rutinario. El estado de la losa es bueno pero al estar a la vista a generado una nueva junta en sus accesos aunque no se presentan inconvenientes por la presencia del mismo. No cuenta con buena señalización horizontal o demarcación en la vía.

3 DAÑO SIGNIFICATIVO, REPARACIÓN NECESARIA MUY PRONTO

TIPO	DESCRIPCIÓN	UNIDAD	CANTIDAD	VALOR UNITARIO	VALOR PARCIAL
20	BACHEO DE CARPETA ASFALTICA	M2	30	38,467	1,154,010
27	REPARACION DE DEMARCACION	ML	268	20,716	5,551,888
10	LIMPIEZA DE DRENES	UND	10	2,234	22,340
TOTAL INTERVENCIÓN					6,728,238

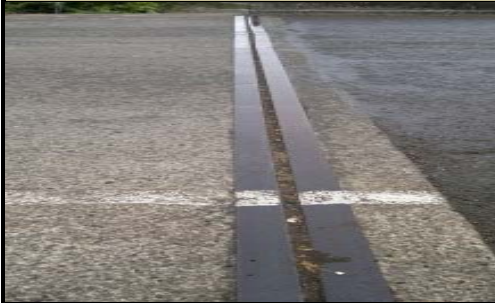
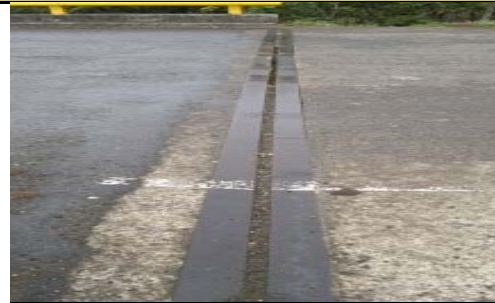
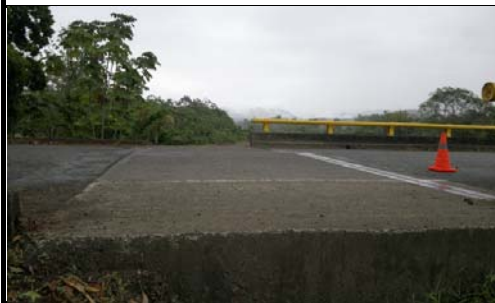
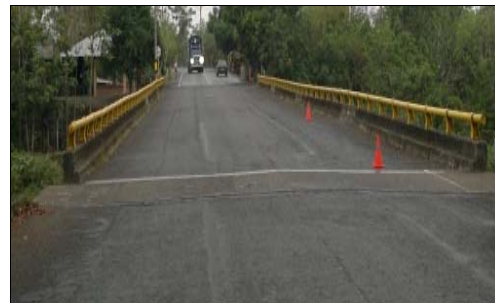
La junta de expansión está conformada por dos ángulos y una placa de acero. Se observan filtraciones a través de estas juntas hacia los estribos. Se debe retirar el material sellante de la junta, realizar la limpieza requerida e instalar el nuevo sello de junta de acuerdo a especificaciones del fabricante.

2 ALGÚN DAÑO, REPARACIÓN NECESARIA CUANDO SE PRESENTE LA OCASIÓN. EL COMPONENTE FUNCIONA COMO SE DISEÑÓ

TIPO	DESCRIPCIÓN	UNIDAD	CANTIDAD	VALOR UNITARIO	VALOR PARCIAL
10	LIMPIEZA	ML	18	1,674	30,132
26	REPARACION MATERIAL SELLADOR	ML	18	35,182	633,276
TOTAL INTERVENCIÓN					663,408

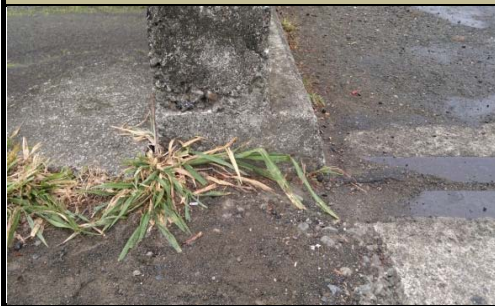
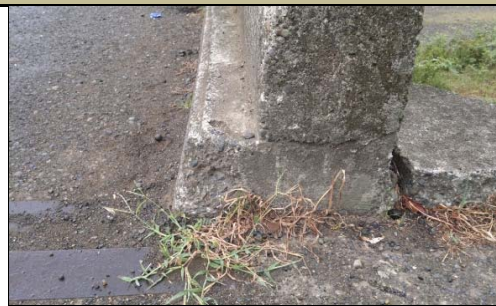
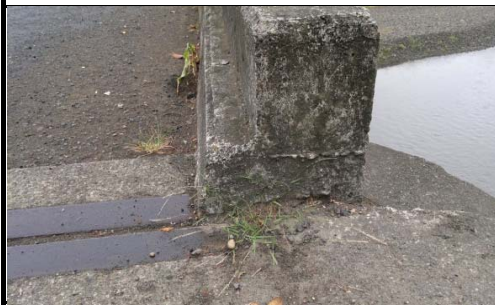
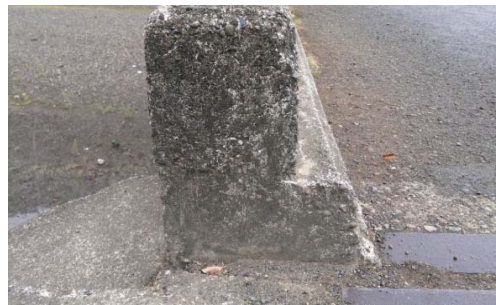
El puente no cuenta con andenes en ninguno de sus costados. En los bordillos se observa porosidad en el concreto y perdida de sección en las esquinas por deportillos en el concreto. No es necesario intervenir este componente, sin embargo se le debe hacer mantenimiento rutinario.

1	DAÑO PEQUEÑO PERO REPARACIÓN NO ES NECESARIA (EXCEPTO MANTENIMIENTO MENOR)
---	--

TIPO	DESCRIPCIÓN	UNIDAD	CANTIDAD	VALOR UNITARIO	VALOR PARCIAL
10	LIMPIEZA	ML	134	2,294	307,396
34	PINTURA DE CONCRETO	ML	134	15,455	2,070,970
TOTAL INTERVENCIÓN					2,378,366

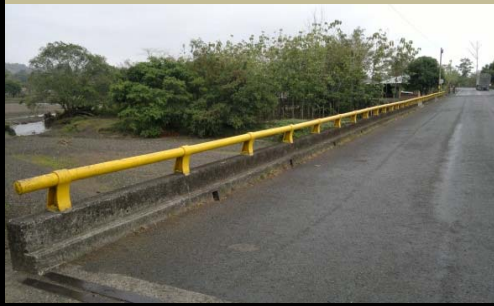
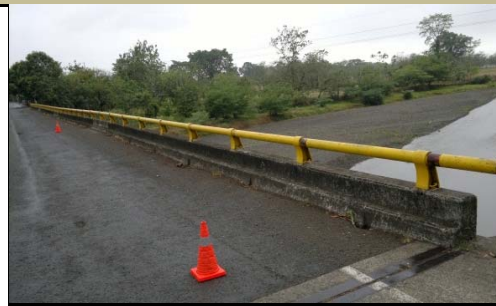
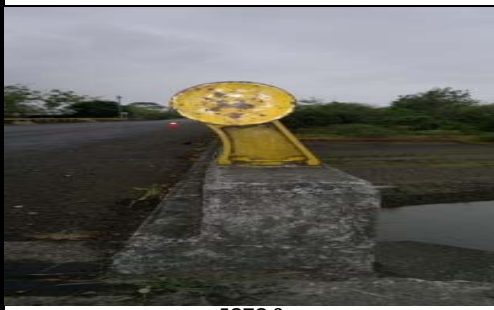
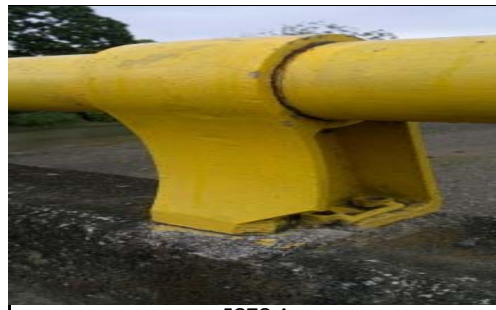
El puente cuenta con barandas metálicas compuestas de láminas de apoyo y tubería longitudinal de 4", las cuales se encuentran empotradas en los bordillos de concreto. No es necesario reparar esta componente, pero si la aplicación de pintura.

1	DAÑO PEQUEÑO PERO REPARACIÓN NO ES NECESARIA (EXCEPTO MANTENIMIENTO MENOR)
---	--

TIPO	DESCRIPCIÓN	UNIDAD	CANTIDAD	VALOR UNITARIO	VALOR PARCIAL
40	PINTURA DE ACERO	ML	134	25,784	3,455,056
10	LIMPIEZA	ML	134	4,516	605,144
TOTAL INTERVENCIÓN					4,060,200

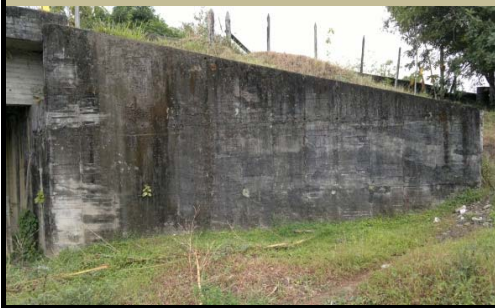
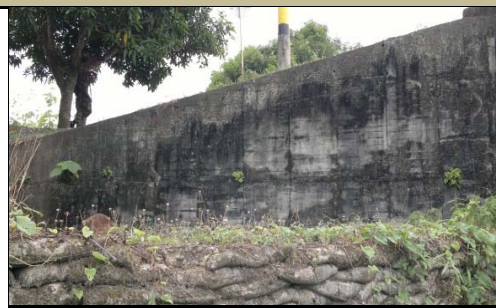
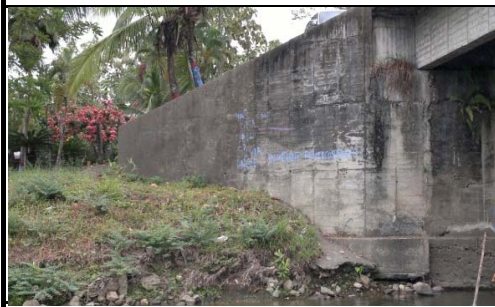
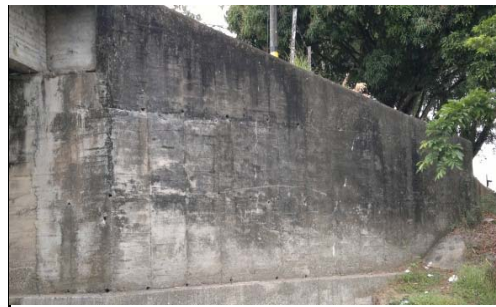
El puente presenta aletas en concreto, estas se encuentran integradas al estribo. Adyacente a las aletas se observa gran vegetación; sin embargo no se presentan daños significativos que afecten la estabilidad del elemento en cuestión. Por tanto no es necesario ningún tipo de intervención para dicho componente.

0 SIN DAÑO O DAÑO INSIGNIFICANTE

TIPO	DESCRIPCIÓN	UNIDAD	CANTIDAD	VALOR UNITARIO	VALOR PARCIAL
10	LIMPIEZA	M2	60	10,755	645,300
TOTAL INTERVENCIÓN					645,300

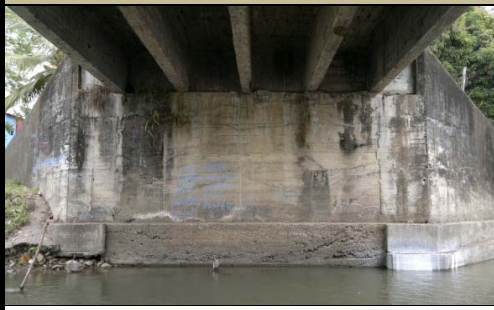
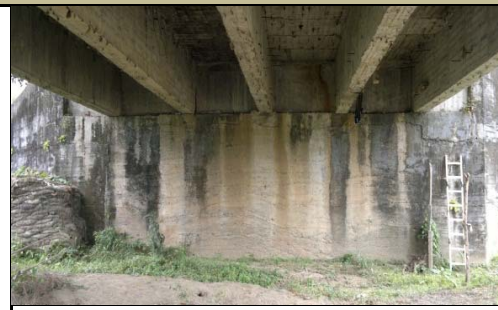
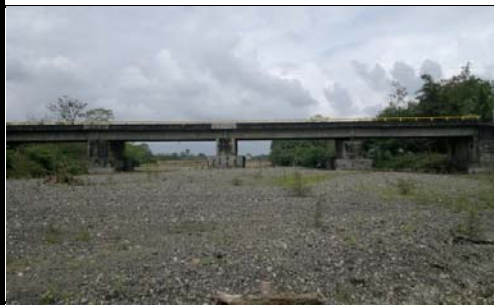
El puente presenta estribos en concreto estribos con aletas integradas tipo 10. Se observa concreto de suciedades por lavado diferencial, por filtraciones de agua escorrentía a través de las juntas de expansión del puente. Se hace necesaria la limpieza de los estribos.

0 SIN DAÑO O DAÑO INSIGNIFICANTE

TIPO	DESCRIPCIÓN	UNIDAD	CANTIDAD	VALOR UNITARIO	VALOR PARCIAL
10	LIMPIEZA	M2	60	11,699	701,940
TOTAL INTERVENCIÓN					701,940

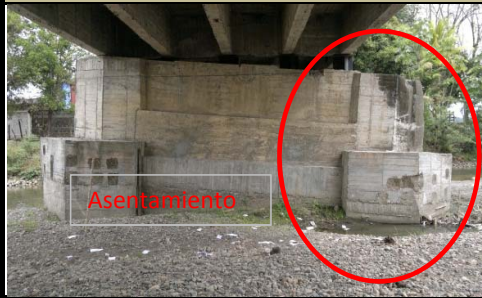
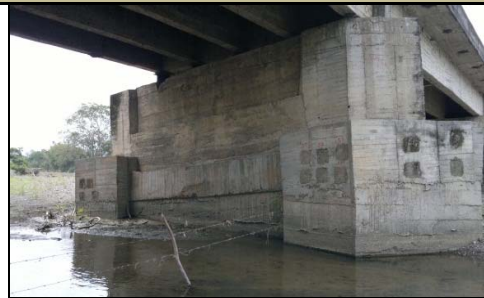
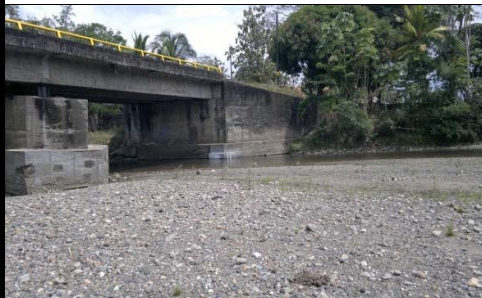
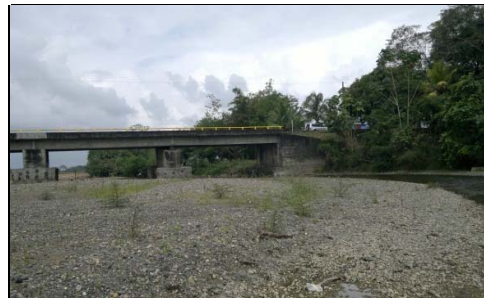
La pila PI1 sufrió hundimiento en uno de sus costados, lo que generó en el puente asentamiento excesivo entre las luces uno y dos, las vigas de este costado del puente se vieron sometidas a esfuerzos demasiado altos que se evidencian por un número notable de grietas de cortante cerca a los apoyos, a pesar de que al parecer, el asentamiento se detuvo, y de que se suministró apoyo metálico entre las vigas y la parte de la pila asentada, se debe llevar a cabo una inspección especial para determinar el comportamiento real de la estructura, y que clase de intervención se debe realizar para solucionar de una manera apropiada el daño que se sigue presentando ya que se observan en las vigas nuevas grietas y un aumento en el espesor de otras que se habían reparado inicialmente. Se da una solución tentativa, pero esta puede variar de acuerdo a los resultados que arroje la inspección especial que se ha sugerido anteriormente.

4 DAÑO GRAVE, REPARACIÓN NECESARIA INMEDIATAMENTE

TIPO	DESCRIPCIÓN	UNIDAD	CANTIDAD	VALOR UNITARIO	VALOR PARCIAL
F	APUNTALAMIENTO	UNIDAD	1	1,984,914	1,984,914
TOTAL INTERVENCIÓN					1,984,914

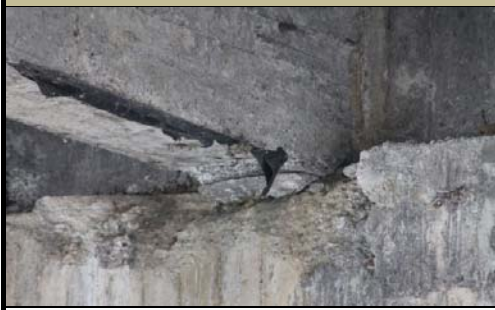
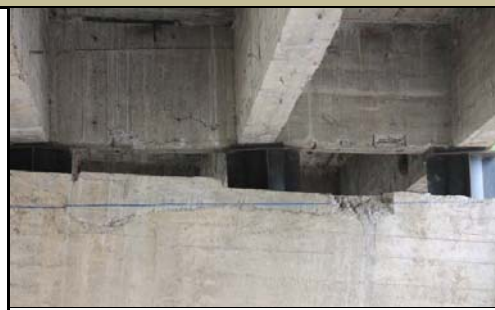
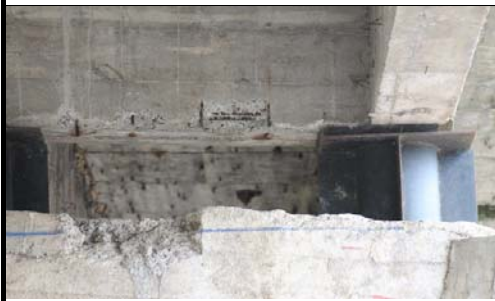
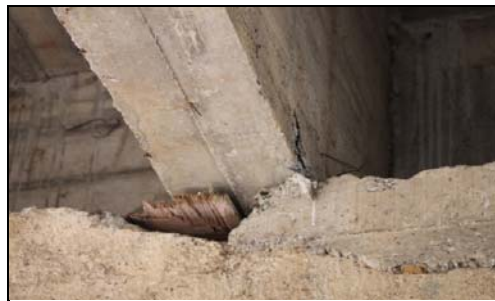
El tipo de apoyo móvil y que se encuentra en todas las vigas de ambos estribos se constituyen de placas de neopreno de aproximadamente 1.5 cm de espesor y una longitud de 50 cm sobre apoyos fijos de acero. Algunas partes del concreto en los estribos poseen desprendimientos a causas de estar en contacto directo concreto de vigas con concreto de estribos, se deben reparar dichos apoyos y suministrar placas en neopreno.

3 DAÑO SIGNIFICATIVO, REPARACIÓN NECESARIA MUY PRONTO

TIPO	DESCRIPCIÓN	UNIDAD	CANTIDAD	VALOR UNITARIO	VALOR PARCIAL
C	REPARACION DE CONCRETO/LECHADA	ML	3	1,769,392	5,308,176
TOTAL INTERVENCIÓN					5,308,176

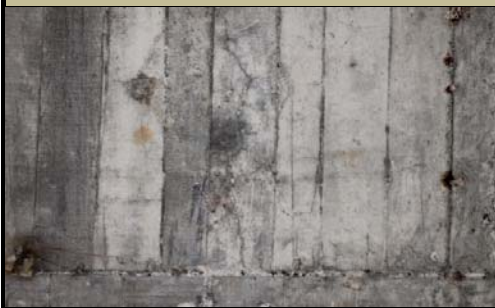
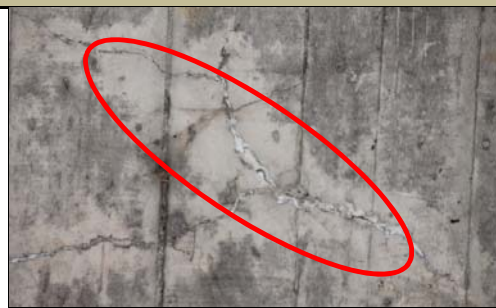
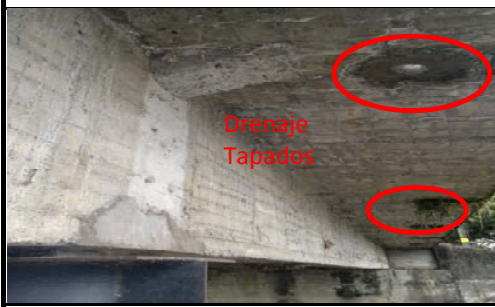
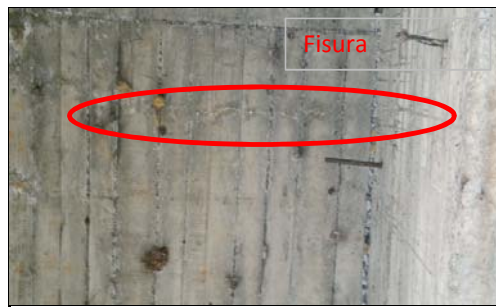
Se observan fisuras entre 0,2 y 0,3 mm de espesor, con infiltración de agua.

3 DAÑO SIGNIFICATIVO, REPARACIÓN NECESARIA MUY PRONTO

TIPO	DESCRIPCIÓN	UNIDAD	CANTIDAD	VALOR UNITARIO	VALOR PARCIAL
D	INYECCION DE GIRETAS CON EPOXY/RESINA	ML	8	542,739	4,341,912
TOTAL INTERVENCIÓN					4,341,912

- Se deben hacer las reparaciones planteadas a la losa.

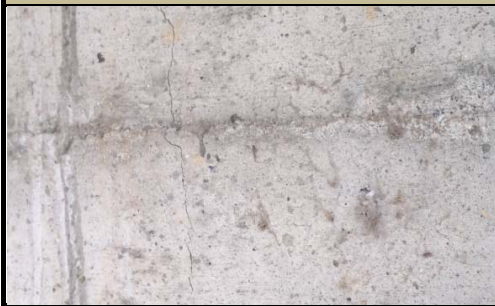
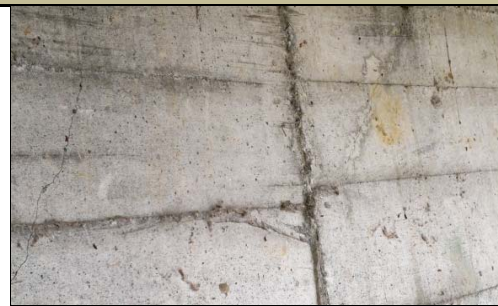
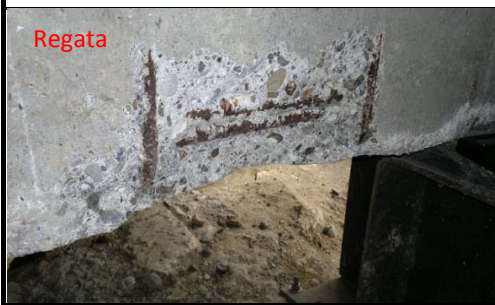
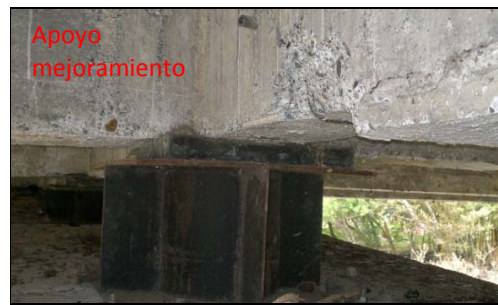
Se observan grietas tipo "S" en la viga uno luz dos (V1L2) cerca al apoyo en la pila uno PI1 debido al asentamiento de este elemento del puente. Al encontrarse estas vigas apoyadas en la pila que presenta problemas de asentamiento, se recomienda realizar una inspección especial a este componente, con el fin de diagnosticar el estado de la estructura y determinar cual es la intervención que se debe realizar para solucionar este daño. Se ha dado una posible solución basada en los datos registrados en la inspección principal, pero esta puede ser modificada de acuerdo a los resultados de la inspección especial, sugerida anteriormente.

3 DAÑO SIGNIFICATIVO, REPARACIÓN NECESARIA MUY PRONTO

- Se hace necesaria la inspección especial debido a las grietas de cortante que se evidencian en las vigas que descansan sobre el apoyo asentado entre las luces uno y dos del puente costado izquierdo entre Chigorodó y Dabeiba.

TIPO	DESCRIPCIÓN	UNIDAD	CANTIDAD	VALOR UNITARIO	VALOR PARCIAL
D	INYECCION DE GRIETAS	ML	5	537,554	2,687,770
TOTAL INTERVENCIÓN					2,687,770

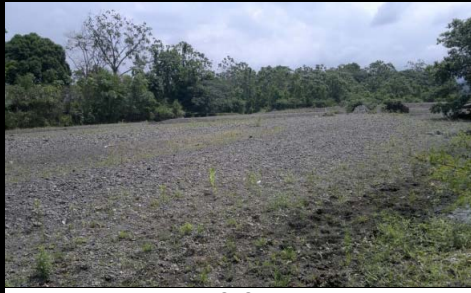
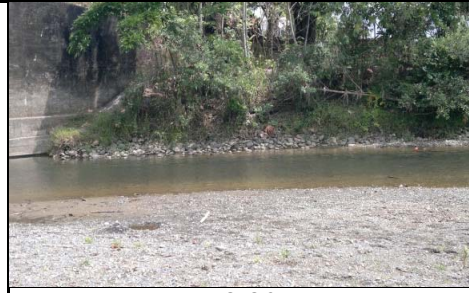
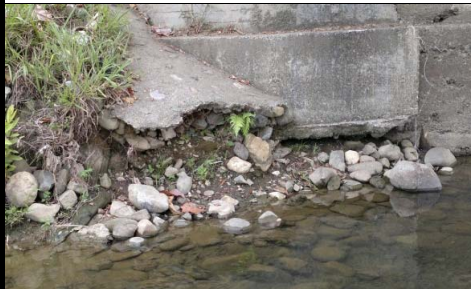
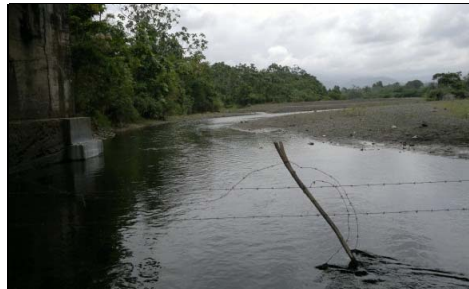
El Puente salva el Rio Guapá, al momento de la inspección se puede observar que la velocidad del flujo es baja, con un ancho de sección hidráulica promedio de 7.00 m y una altura de sección promedio de 90cm. se evidencia rastros de material pétreo de tamaño pequeño, además la pendiente promedio del cauce es baja. El cauce puede ocasionar problemas a la subestructura ya que este bordea uno de los estribos, pudiendo presentar problemas de erosión del concreto en la base, el cauce atraviesa el puente por una de las luces, en las otras luces encontramos gran acumulación de material pétreo, lo que puede llevar el cauce a erosionar las bases de uno de los estribos, se debe re-direccionar hacia centro de las luces del puente y evitar el rozamiento con los estribos. El agua es cristalina, pocos indicios de contaminación con desperdicios orgánicos. Se deben tomar medidas de re-direccionamiento del cauce 30 m antes y después del ingreso al puente, para la protección los elementos del puente y su estabilidad, por medio de zanjas estabilizadas con muros en gaviones o bolsacretos. A pesar de parecer un rio de dimensiones importantes, en el momento de la inspección presentaba muy poco caudal.

3 DAÑO SIGNIFICATIVO, REPARACIÓN NECESARIA MUY PRONTO

TIPO	DESCRIPCIÓN	UNIDAD	CANTIDAD	VALOR UNITARIO	VALOR PARCIAL
A	RENIVELAR	M3	50	78,179	3,908,950
TOTAL INTERVENCIÓN					3,908,950

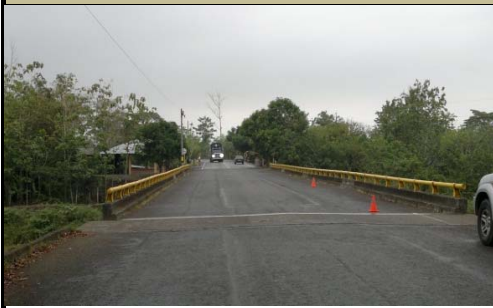
No existe ninguna tipo de señal vertical preventiva, ni informativa, se recomienda la instalación de señales verticales preventivas de aproximación al puente, de velocidad máxima en la vía y de identificación, dichas señales deberán ser puestas en ambos sentidos de la vía.

2 ALGÚN DAÑO, REPARACIÓN NECESARIA CUANDO SE PRESENTE LA OCASIÓN. EL COMPONENTE FUNCIONA COMO SE DISEÑÓ

TIPO	DESCRIPCIÓN	UNIDAD	CANTIDAD	VALOR UNITARIO	VALOR PARCIAL
92	COLOCACION SEÑAL	UND	6	158,691	952,146
TOTAL INTERVENCIÓN					952,146

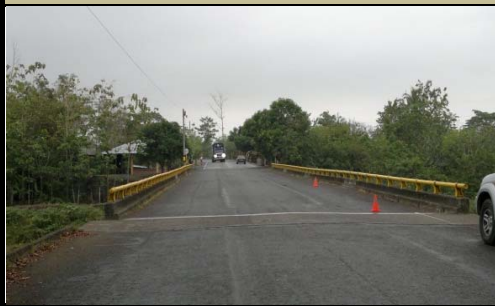
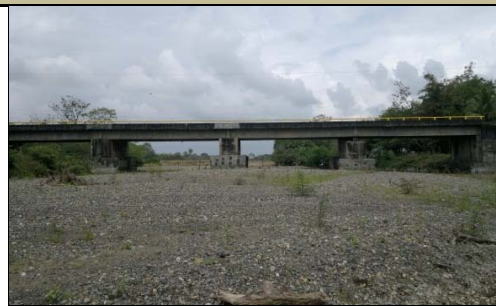
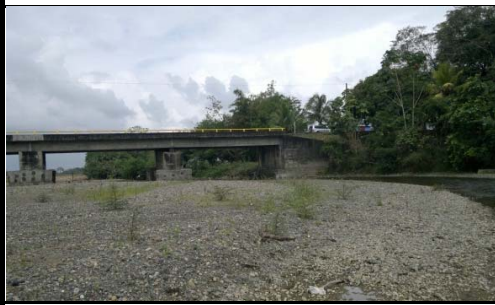
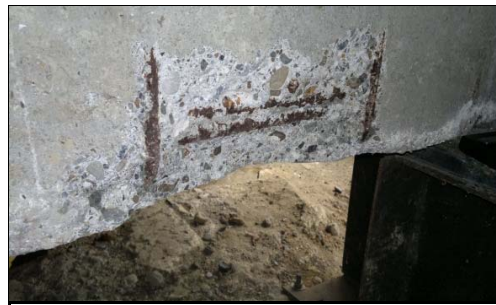
Se da calificación de 4 al puente sobre el río Guapa, ya que sufrió en el pasado un grave asentamiento en una de las pilas, y si bien se solucionó el problema de alguna manera, dicha solución no parece ser la adecuada, ya que se siguen presentando grietas en las vigas que descansan sobre la pila asentada, la reparación que se realizó no aparece en las reparaciones del manual de inventario de SIPUCOL y a través de una inspección especial se puede determinar el alcance o no de la solución que se ejecutó. Se presenta también problema de infiltración de aguas a través de la losa por agrietamiento de la misma.

4 DAÑO GRAVE, REPARACIÓN NECESARIA INMEDIATAMENTE

TIPO	DESCRIPCIÓN	UNIDAD	CANTIDAD	VALOR UNITARIO	VALOR PARCIAL
00	INSPECCION	UND	1	46,267,625	46,267,625
TOTAL INTERVENCIÓN					46,267,625

- Se espera que la revisión especial y las obras que de ella se desprendan se realicen a la mayor brevedad de tiempo.
