**ESTUDIOS DE INSPECCION E INVENTARIO DE PUENTES
DE LA RED NACIONAL DE CARRETERAS
ZONA OCCIDENTE**

**INFORME PUENTE JURADO 01- 6202-007.00
PR 22+0661
CHIGORODO- DABEIBA
DEPARTAMENTO DE ANTIOQUIA**

**INFORME PUENTE JURADO
01- 6202-007.00
REGIONAL 01 - ANTIOQUIA
CARRETERA CHIGORODO- DABEIBA**

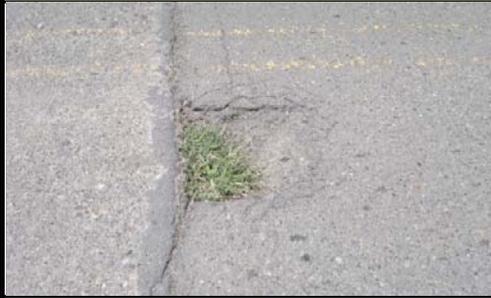
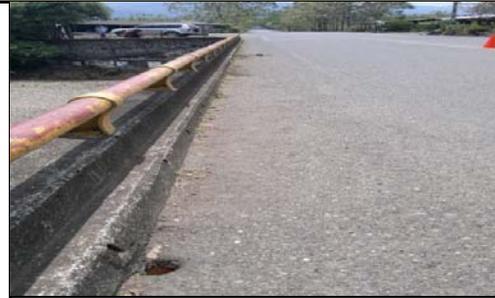
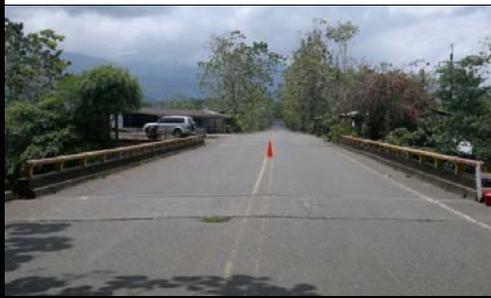
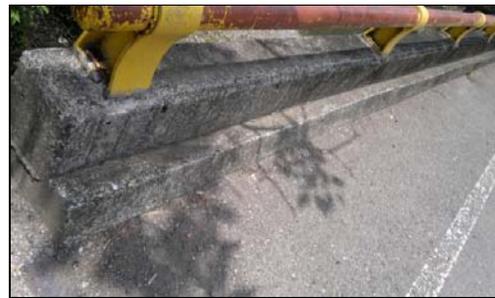
La superficie de rodadura del puente y sus accesos son en asfalto, se evidencian baches localizados con vegetación sobre la carpeta asfáltica, sin embargo no presenta riesgos para la funcionalidad del componente. Se hace necesaria su reparación como parte de mantenimiento rutinario. Se cuenta con bombeo hacia los laterales de la vía para evacuar las aguas por los drenes del puente, estos requieren limpieza, no se aprecian losas de aproximación pero superficialmente presenta un buen comportamiento, si estas existen deben estar bajo la superficie del asfalto. No cuenta con buena señalización horizontal o demarcación en la vía.

2 ALGÚN DAÑO, REPARACIÓN NECESARIA CUANDO SE PRESENTE LA OCASIÓN. EL COMPONENTE FUNCIONA COMO SE DISEÑÓ

TIPO	DESCRIPCIÓN	UNIDAD	CANTIDAD	VALOR UNITARIO	VALOR PARCIAL
20	BACHEO DE CARPETA ASFALTICA	M2	55	38,467	2,115,685
27	REPARACION DE DEMARCACION	ML	132	20,716	2,734,512
24	MEJORAMIENTO DE DRENES	ML	4	51,909	207,636
TOTAL INTERVENCIÓN					5,057,833

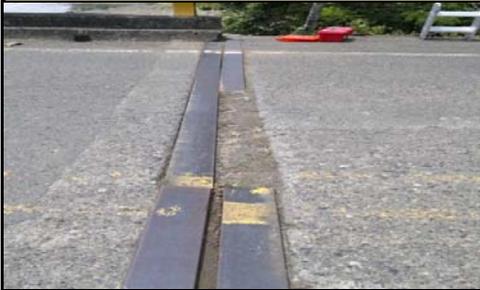
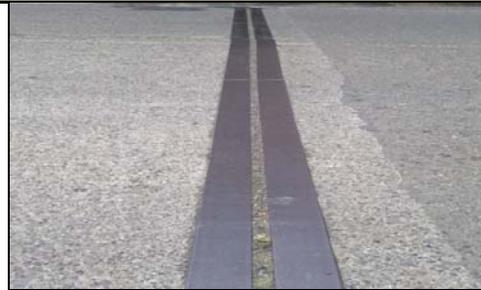
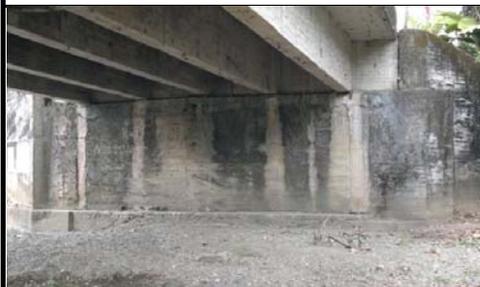
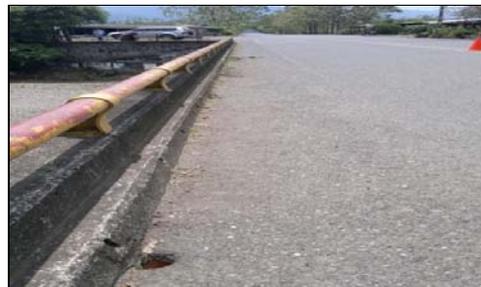
Se puede observar juntas selladas en ángulos metálicos, se logra apreciar que las junta no se encuentra funcionando correctamente, presenta saturación de material granular que podría restringir los libres desplazamientos de la superestructuras trayendo posibles problemas para los apoyos y las misma estructura en general, guardacantos en buen estado. Parte de uno de los ángulos de la junta no se encuentra en su sitio. Se debe realizar una limpieza y llenado de las juntas con material elastómero. Además de la reparación de la junta averiada.

3 DAÑO SIGNIFICATIVO, REPARACIÓN NECESARIA MUY PRONTO

TIPO	DESCRIPCIÓN	UNIDAD	CANTIDAD	VALOR UNITARIO	VALOR PARCIAL
A	REPARACIÓN DE JUNTA	ML	18	46,890	844,020
10	LIMPIEZA	ML	18	1,674	30,132
26	REPARACION MATERIAL SELLADOR	ML	18	35,182	633,276
TOTAL INTERVENCIÓN					1,507,428

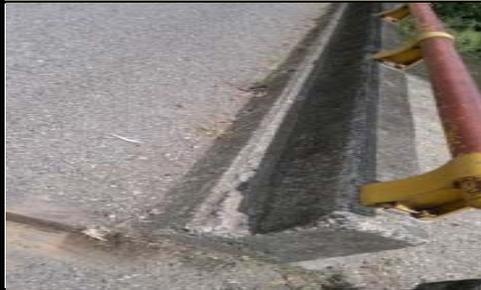
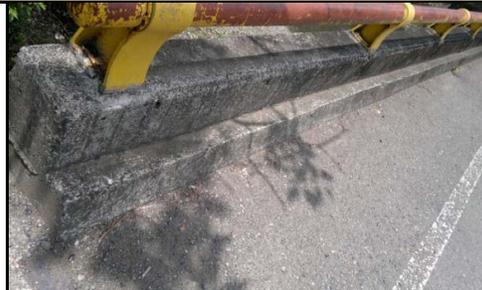
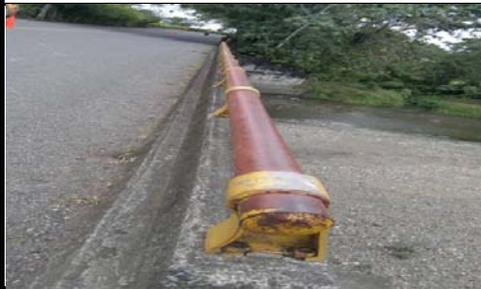
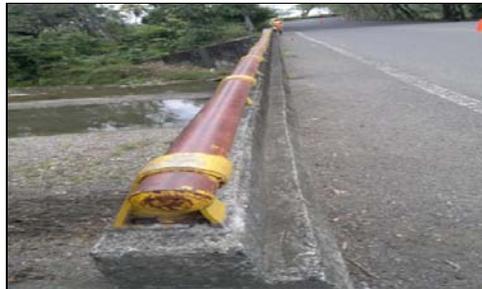
El puente no cuenta con andenes en ninguno de sus costados. Se aprecian bordillos rectangulares escalonados en concreto, de los cuales se anclan las barandas metálicas. Los bordillos no presentan ningún tipo de problema en el concreto. Por tanto no requieren ningún tipo de intervención.

0 SIN DAÑO O DAÑO INSIGNIFICANTE

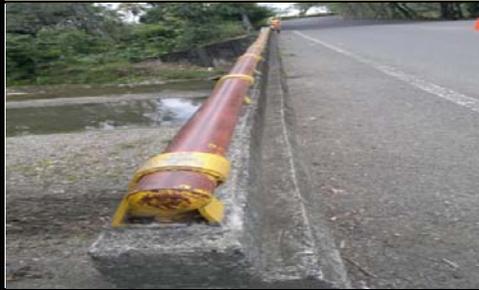
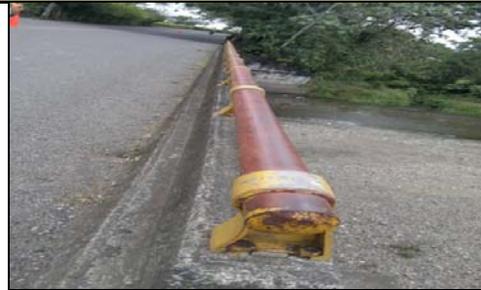
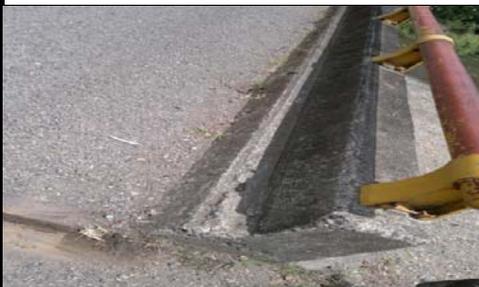
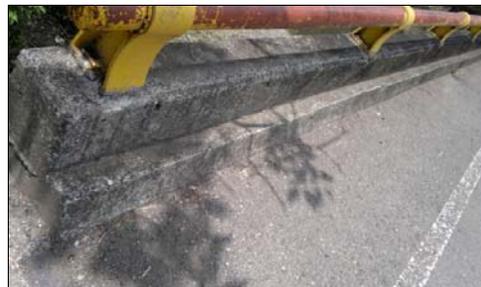
El puente cuenta con barandas metálicas compuestas de láminas de apoyo y tubería de 4" longitudinal. Se observan en buen estado de conservación, se hace necesaria solo su intervención con pintura como parte de mantenimiento rutinario.

0 SIN DAÑO O DAÑO INSIGNIFICANTE

TIPO	DESCRIPCIÓN	UNIDAD	CANTIDAD	VALOR UNITARIO	VALOR PARCIAL
10	LIMPIEZA	ML	66	4,516	298,056
40	PINTURA DE ACERO	ML	66	25,784	1,701,744
TOTAL INTERVENCIÓN					1,999,800

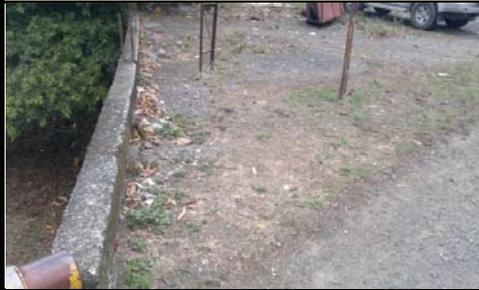
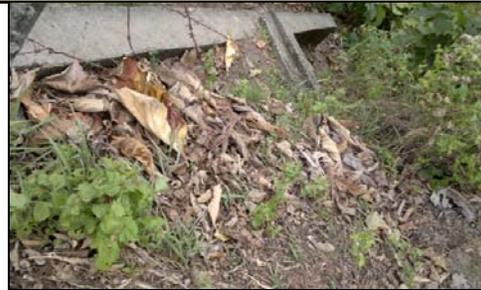
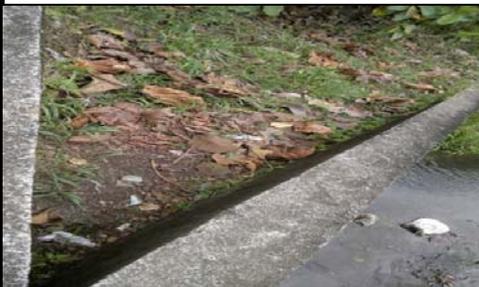
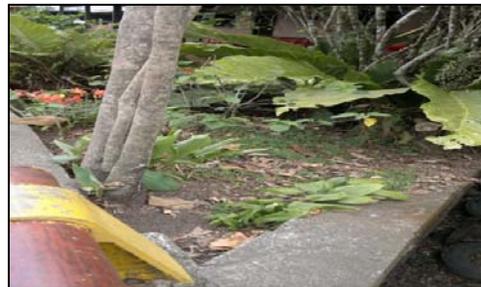
Existen taludes sobre las cuatro aletas del puente, el talud que da contra la aleta izquierda del acceso uno necesita que se le complete el relleno para evitar empozamiento de agua y socavación en la aleta. En términos generales este componente se encuentra en buenas condiciones, sus lesiones son menores y no ponen en riesgo la estabilidad del puente.

1	DAÑO PEQUEÑO PERO REPARACIÓN NO ES NECESARIA (EXCEPTO MANTENIMIENTO MENOR)
---	--

TIPO	DESCRIPCIÓN	UNIDAD	CANTIDAD	VALOR UNITARIO	VALOR PARCIAL
51	RESTITUCION DE MATERIAL	M3	12	3,404	40,848
TOTAL INTERVENCIÓN					40,848

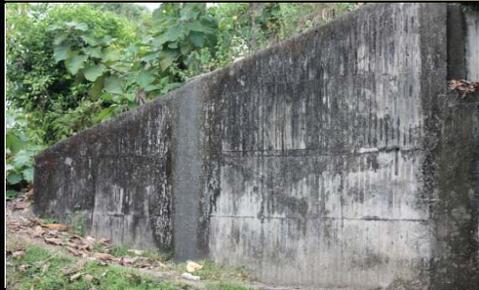
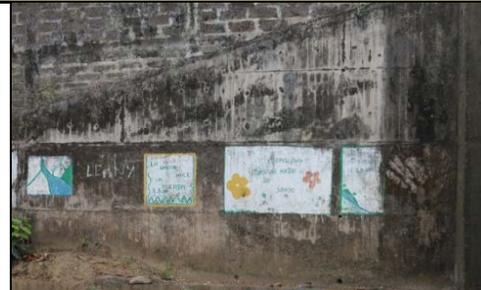
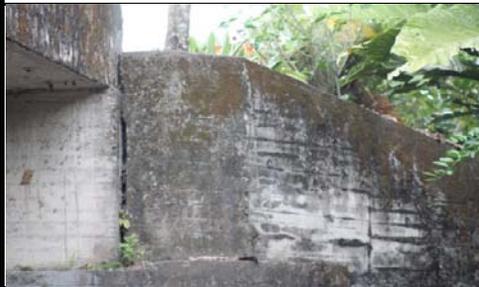
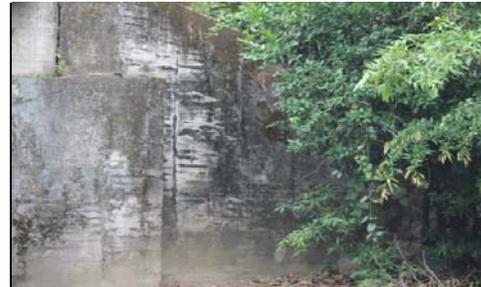
El puente cuenta con aletas en concreto integradas a los estribos, en sus cuatro extremos. En términos generales se encuentran en buen estado, no presenta ningún tipo de problema sobre el concreto y que pueda poner en riesgo la estabilidad del puente. Suciedades por lavado diferencial, se sugiere limpieza.

0 SIN DAÑO O DAÑO INSIGNIFICANTE

TIPO	DESCRIPCIÓN	UNIDAD	CANTIDAD	VALOR UNITARIO	VALOR PARCIAL
10	LIMPIEZA	M2	60	10,755	645,300
TOTAL INTERVENCIÓN					645,300

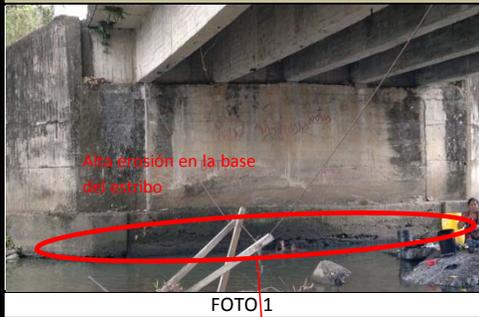
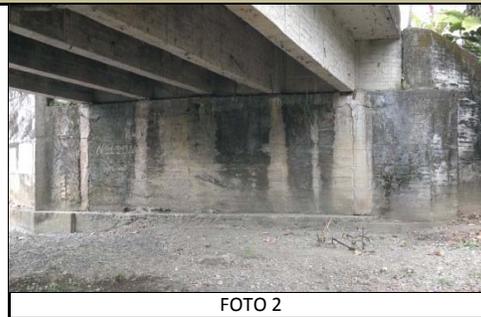
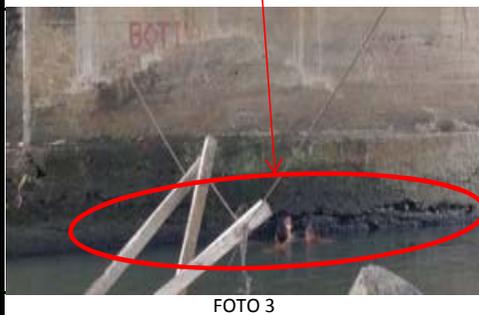
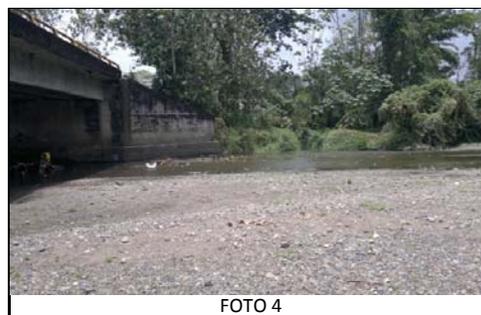
El puente presenta estribos en concreto con aletas integradas tipo 10. Se evidencia un serio problema de erosión en el concreto en la base del estribo, por motivo del cauce que se encuentra direccionado al lado de uno de los estribos, mientras en el otro lado se han generado depósitos de material pétreo. No se presentan problemas de fisuras. Suciedades generalizadas por filtraciones de agua superficial, a través de las juntas de expansión. Se deben realizar inicialmente obras de limpieza del cauce y de re-direccionamiento del cauce por el medio del puente. Seguido después de obras de reparación del concreto en la base del estribo. Se deberá analizar si presenta problemas de sección hidráulica ya que al momento de la inspección no se mostraron evidencias de estos inconvenientes, de ser positivo en temporadas de lluvias, se deberán realizar obras de protección de la bases de los estribos.

3	DAÑO SIGNIFICATIVO, REPARACIÓN NECESARIA MUY PRONTO
---	---

TIPO	DESCRIPCIÓN	UNIDAD	CANTIDAD	VALOR UNITARIO	VALOR PARCIAL
10	LIMPIEZA	M2	58	11,699	678,542
A	REPARACION DE CONCRETO	M2	4	900,256	3,601,024
TOTAL INTERVENCIÓN					4,279,566

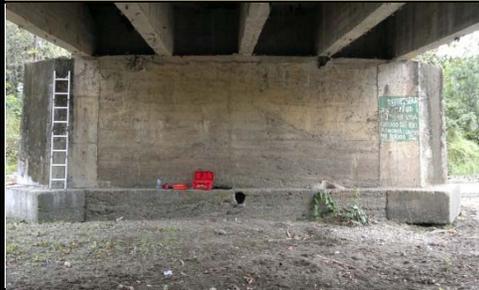
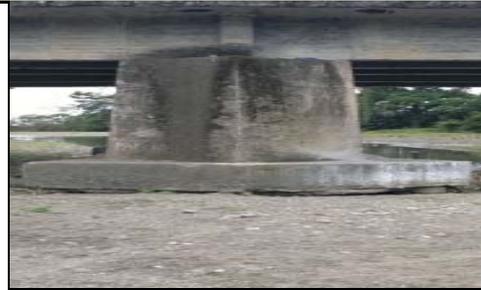
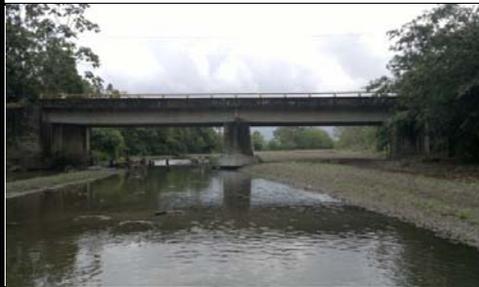
Existe una pila intermedia en el puente en concreto, se observa algo de socavación en el suelo, se logra apreciar los pilotes que cimientan la pila, pero no se evidencia asentamiento ni grietas en la pila. Concreto poroso generalizado pero sin ningún peligro de estabilidad para la pila. Se deben realizar obras de protección de las pilas, además de reparación de la superficie porosa.

3 DAÑO SIGNIFICATIVO, REPARACIÓN NECESARIA MUY PRONTO

TIPO	DESCRIPCIÓN	UNIDAD	CANTIDAD	VALOR UNITARIO	VALOR PARCIAL
30	REPARACION DE CONCRETO	M3	3	1,003,017	3,009,051
B	ENCAMISADO DE CONCRETO REFORZADO PARA PROTECCION	M2	10	829,613	8,296,130
TOTAL INTERVENCIÓN					11,305,181

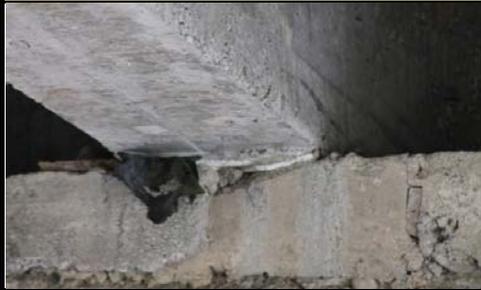
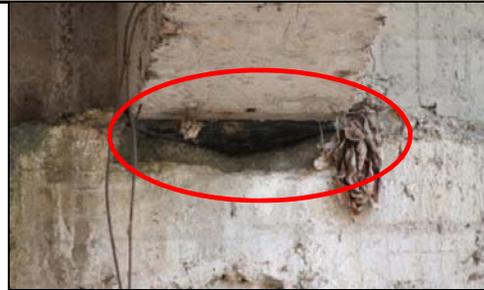
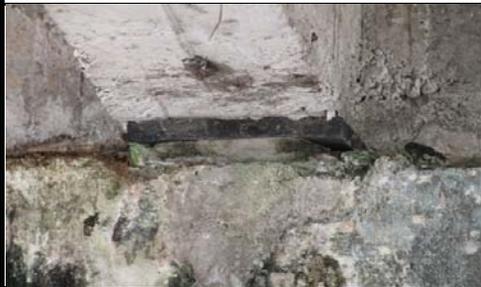
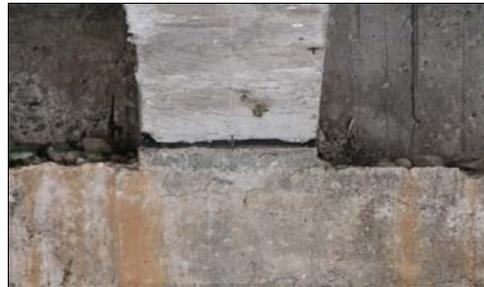
El puente presenta apoyos en placas de neopreno, las láminas se encuentran en buen estado, se aprecia desprendimiento de concreto en los apoyos del estribo acceso 2. Se debe realizar reparación del concreto.

3 DAÑO SIGNIFICATIVO, REPARACIÓN NECESARIA MUY PRONTO

- los apoyos ha perdido hacia el lado del estribo 2, parte del concreto que debe ser reparado. No se observan neoprenos aplastados o con daños que requieran su cambio.

TIPO	DESCRIPCIÓN	UNIDAD	CANTIDAD	VALOR UNITARIO	VALOR PARCIAL
C	REPARACION DE CONCRETO/LECHADA	ML	1	1,769,392	1,769,392
TOTAL INTERVENCIÓN					1,769,392

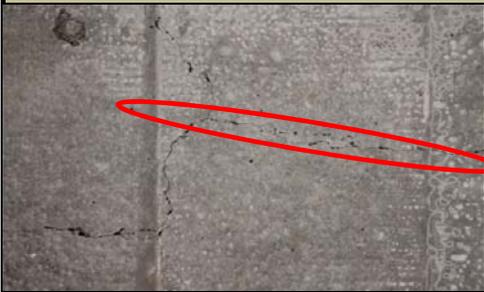
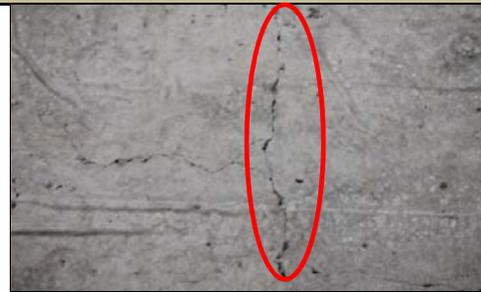
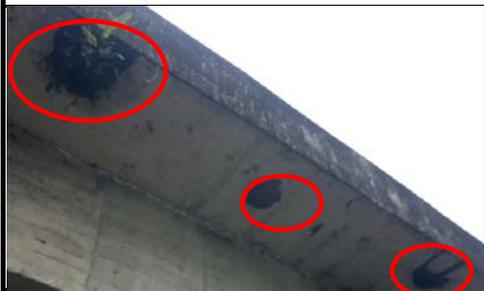
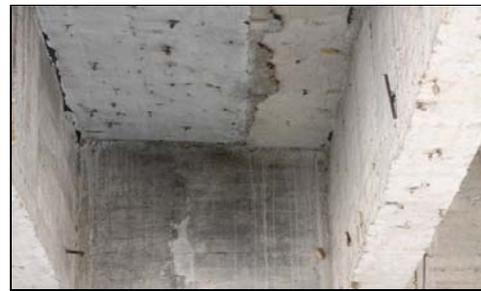
El componente presenta losa monolítica en concreto, se observan algunas fisuras entre 0.5 y 1mm a lo largo de la losa, algunos paneles de avispas. Se aprecian suciedades a la salida de los desagües de la superficie. Estas lesiones al momento no representan una amenaza para la estabilidad del puente, se hace necesaria su intervención para evitar el deterioro progresivo del puente, se debe determinar la causa de las fisuras y su actividad para saber las medidas de intervención, con el fin de evitar que los agentes externos afecten el acero de refuerzo.

3 DAÑO SIGNIFICATIVO, REPARACIÓN NECESARIA MUY PRONTO

- Tanto la losa como las vigas presentan fisuras generalizadas de menos de 2mm de espesor. Se requiere la inyección en las mismas y realizar una inspección especial para determinar su evolución de las fisuras y afectación sobre la estabilidad del puente.

TIPO	DESCRIPCIÓN	UNIDAD	CANTIDAD	VALOR UNITARIO	VALOR PARCIAL
D	INYECCION DE GIRETAS CON EPOXY/RESINA	ML	15	542,739	8,141,085
TOTAL INTERVENCIÓN					8,141,085

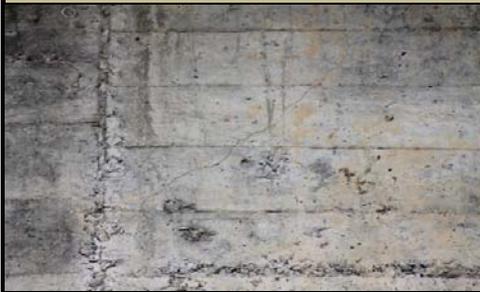
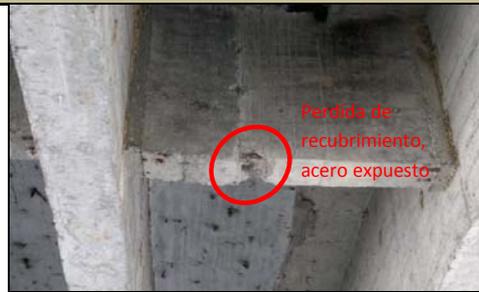
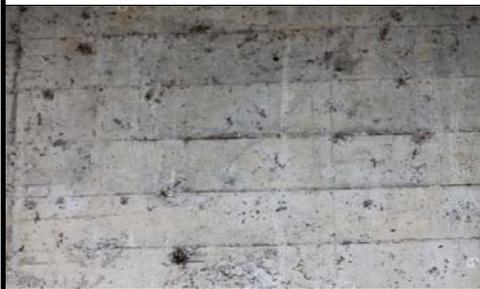
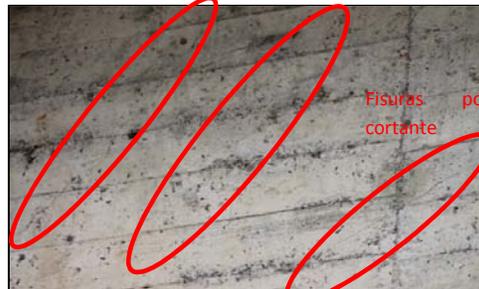
El puente presenta un sistema de vigas y vigas riostras en concreto, estas se encuentran simplemente apoyadas en placa de neopreno. Se observan fisuras por cortante en promedio de 1mm en todas las vigas, la viga riostra entre las vigas 3 y 4 perdió parte del recubrimiento. Acero de refuerzo expuesto en algunos elemento por mal recubrimiento en la etapa de fundición. Se debe realizar una inspección especial debido a la cantidad de fisuras y por tratarse de fisuras a cortante donde se ve comprometida la resistencia de los elementos estructurales, además las fisuras sobrepasan espesores de más de 1mm y según manual de SIPUCOL se debe reportar como inspección especial. Asimismo se debe realizar reparación del concreto averiado, para recubrir en zonas donde se encuentra expuesto el acero de refuerzo.

3 DAÑO SIGNIFICATIVO, REPARACIÓN NECESARIA MUY PRONTO

TIPO	DESCRIPCIÓN	UNIDAD	CANTIDAD	VALOR UNITARIO	VALOR PARCIAL
D	INYECCION DE GRIETAS	ML	2	537,554	1,075,108
A	REPARACION DE CONCRETO	M2	1	503,043	503,043
TOTAL INTERVENCIÓN					1,578,151

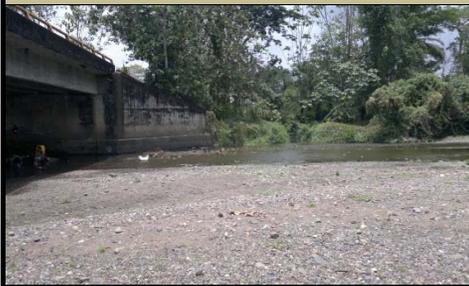
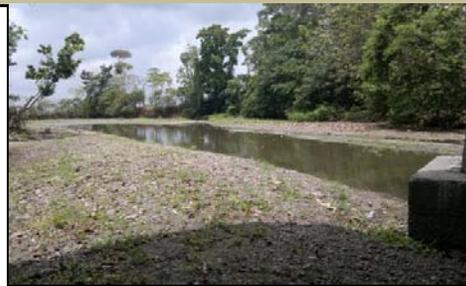
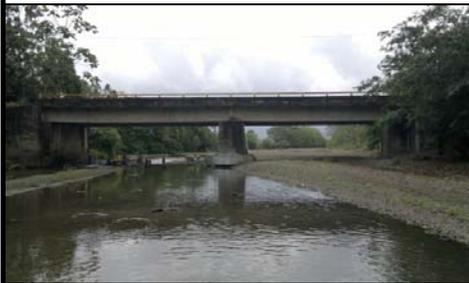
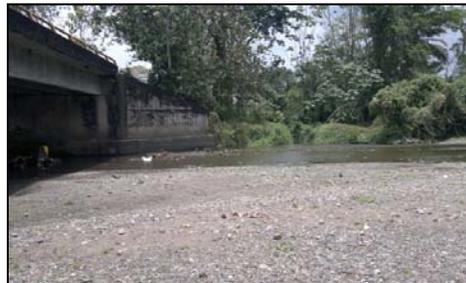
El Puente salva el Rio Jurado, al momento de la inspección se puede observar que la velocidad del flujo es baja, con un ancho de sección hidráulica promedio de 7.00m y una altura de sección promedio de 90cm, se evidencia rastros de material pétreo de tamaño pequeño, además la pendiente promedio del cauce es baja. El cauce a ocasionado problemas a la subestructura ya que este bordea uno de los estribos, el cual ya presenta erosión del concreto en la base, el cauce atraviesa el puente por una de las luces, en la otra luz encontramos gran acumulación de material pétreo, lo que lleva el cauce a erosionar las bases de uno de los estribos, se debe re-direccionar hacia centro de las luces del puente y evitar el rozamiento con los estribos.

En el centro de la luz por donde circula el cauce, se aprecian restos de escombros de gran dimensión probablemente de un puente anteriormente construido, se deber realizar la demolición completa y retiro de estos escombros ya que podrían ocasionar acumulación de material pétreo y estancamiento del cauce lo que podría ser perjudicial para la subestructura. El agua es cristalina, pocos indicios de contaminación con desperdicios orgánicos. Se deben tomar medidas de re-direccionamiento del cauce 30m antes y después del ingreso al puente, para la protección los elementos del puente y su estabilidad, por medio de zanjas estabilizadas con muros en gaviones o bolsacretos. A pesar de parecer un rio de dimensiones importantes, en el momento de la inspección presentaba muy poco caudal.

3 DAÑO SIGNIFICATIVO, REPARACIÓN NECESARIA MUY PRONTO

TIPO	DESCRIPCIÓN	UNIDAD	CANTIDAD	VALOR UNITARIO	VALOR PARCIAL
50	REMOCION DE OBSTACULOS	M3	12	13,424	161,088
B	REENCAUZAMIENTO	M3	180	66,501	11,970,180
TOTAL INTERVENCIÓN					12,131,268

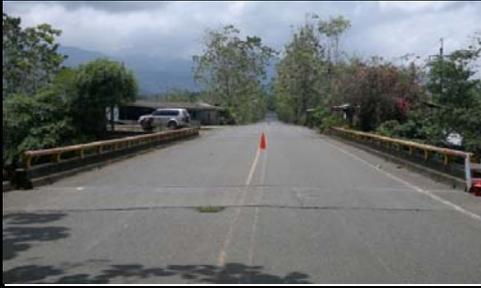
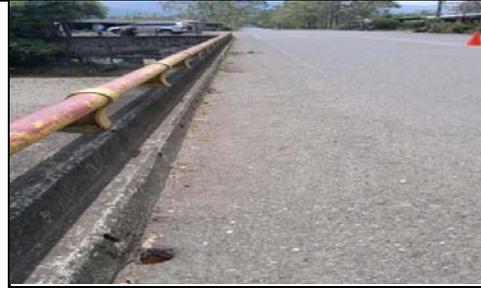
No existe ninguna tipo de señal vertical preventiva, reglamentaria ni informativa, se recomienda la instalación de señales verticales preventiva de aproximación a puente y una señal reglamentaria de velocidad máxima en la vía, dichas señales deberán ser puestas en ambos sentidos de la vía.

2	ALGÚN DAÑO, REPARACIÓN NECESARIA CUANDO SE PRESENTE LA OCASIÓN. EL COMPONENTE FUNCIONA COMO SE DISEÑÓ
---	---

TIPO	DESCRIPCIÓN	UNIDAD	CANTIDAD	VALOR UNITARIO	VALOR PARCIAL
92	COLOCACION SEÑAL	UND	6	158,691	952,146
TOTAL INTERVENCIÓN					952,146

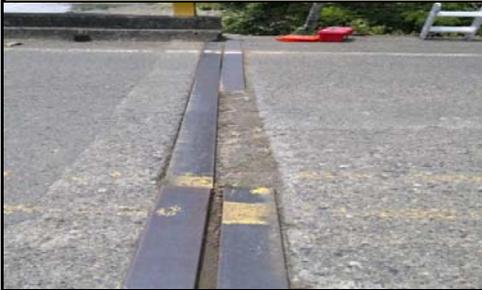
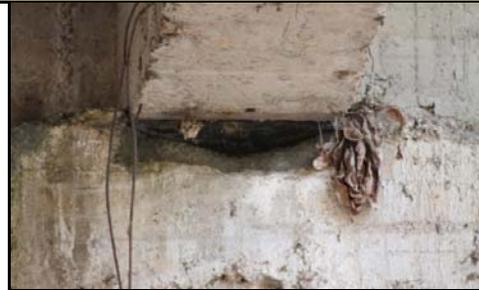
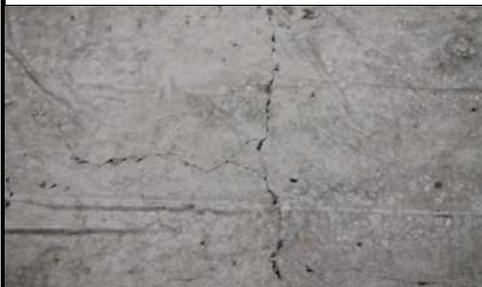
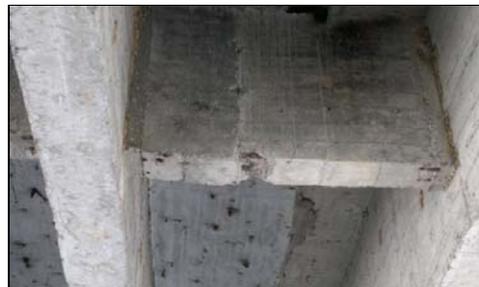
El puente en su componente general se ha calificado como 3, Daño significativo, reparación necesaria muy pronto. Dado que algunos componentes del puente como son la superficie, las juntas, los apoyos, la losa y las vigas; se encuentran con algunos daños de consideración y requieren pronta intervención, ya que el deterioro progresivo en estos elementos afecta la estabilidad del mismo. Además se solicita inspección especial para este puente debido a las lesiones presentadas en el componente de vigas. Puente tipo C de dos luces para inspección especial con 50% en segunda luz.

3 DAÑO SIGNIFICATIVO, REPARACIÓN NECESARIA MUY PRONTO

TIPO	DESCRIPCIÓN	UNIDAD	CANTIDAD	VALOR UNITARIO	VALOR PARCIAL
00	INSPECCION	ML	1	69,401,438	69,401,438
TOTAL INTERVENCIÓN					69,401,438
