**ESTUDIOS DE INSPECCION E INVENTARIO DE PUENTES  
DE LA RED NACIONAL DE CARRETERAS  
ZONA OCCIDENTE**

**INFORME PUENTE LA FORTUNA 01- 6202-009.00  
PR 25+0673  
CARRETERA CHIGORODO- DABEIBA  
DEPARTAMENTO DE ANTIOQUIA**

**CONSORCIO INGENIERIA VIAL 2011**

**INSTITUTO NACIONAL DE VÍAS-INVÍAS**  
**ESTUDIOS DE INSPECCIÓN E INVENTARIO DE PUENTES DE LA RED NACIONAL DE CARRETERAS ZONA OCCIDENTE**  
**INFORME DE PUENTE LA FORTUNA 01-6202-009.00 CHIGORODO- DABEIBA**

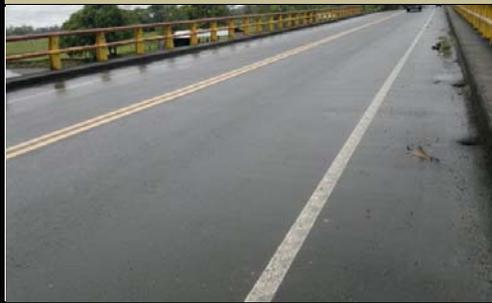
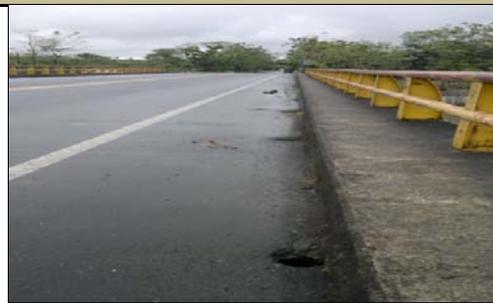
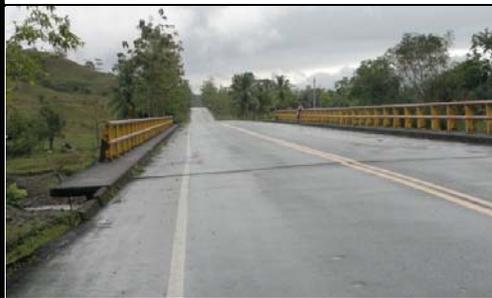
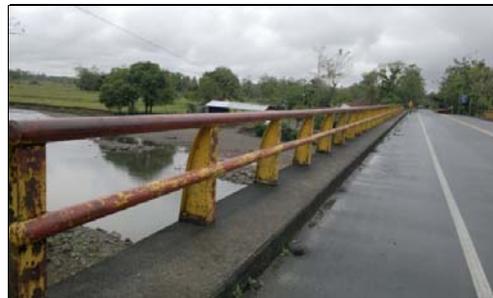
El puente presenta una superficie de rodadura en asfalto, dicha superficie se encuentra en buenas condiciones sin embargo ya se evidencian algunas grietas que no afectan el flujo normal de circulación de los vehículos, pero se recomienda la intervención para evitar el pronto deterioro de la carpeta de asfalto y la superestructura con la filtración de las aguas superficiales y demás agentes externos, ayudadas por las condiciones climatológicas de la zona. Se cuenta con bombeo hacia los laterales de la vía para evacuar las aguas por los drenes del puente, no se aprecian losas de aproximación, si estas existen deben estar bajo la superficie del asfalto, se aprecia la reflexión de la junta de losa de aproximación sobre la carpeta asfáltica, se debe sellar esta junta para evitar el ingreso de la escorrentía, sobre las bases de la vía. Presenta buena señalización horizontal.

2	ALGÚN DAÑO, REPARACIÓN NECESARIA CUANDO SE PRESENTE LA OCASIÓN. EL COMPONENTE FUNCIONA COMO SE DISEÑÓ
---	---

- la superficie del puente presenta algunas fisuras en sentido longitudinal que de continuar progresando pueden afectar la losa y generar inestabilidad para la superestructura. Por lo tanto es necesaria su pronta intervencion.

TIPO	DESCRIPCIÓN	UNIDAD	CANTIDAD	VALOR UNITARIO	VALOR PARCIAL
23	SELLO DE FISURAS	M2	30	74,198	2,225,940
<b>TOTAL INTERVENCIÓN</b>					<b>2,225,940</b>

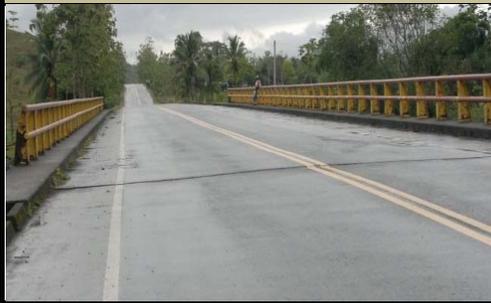
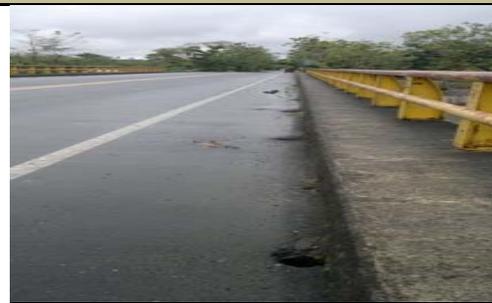
En la inspección se aprecia que la junta de expansión no se encuentra visible, ya que posiblemente se encuentre cubiertas por las capas de asfalto sobrepuestas sobre el tablero, como parte de mejoramientos pasados a la capa de rodadura. Tampoco se aprecia reflexión de las juntas sobre el asfalto, esto nos puede indicar que el posicionamiento de los elementos estructurales se encuentra normalizado y no transmite desplazamientos. Por tanto este componente no requiere de intervención ni mantenimiento alguno.

0 SIN DAÑO O DAÑO INSIGNIFICANTE

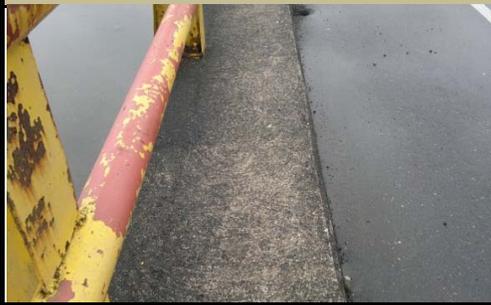
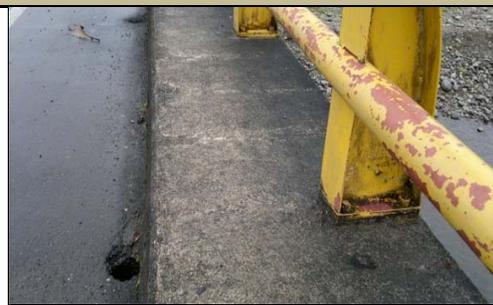
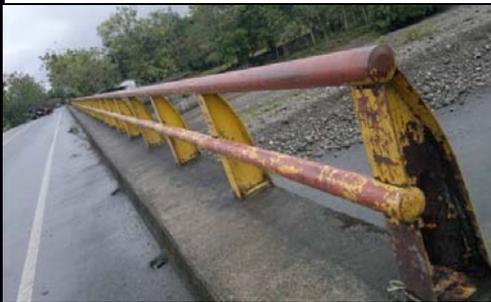
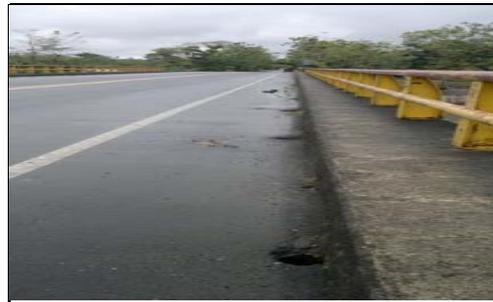
El puente presenta andenes de un ancho 1.00 a cada lado de la calzada, estos son en concreto. En la inspección realizada se aprecia que se encuentran en buen estado de conservación, no se aprecian golpes por impactos y ninguna otra lesión visible en la superficie del concreto. Por tanto no se requiere de ningún tipo de intervención.

0 SIN DAÑO O DAÑO INSIGNIFICANTE

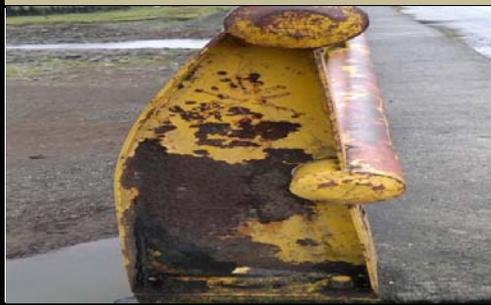
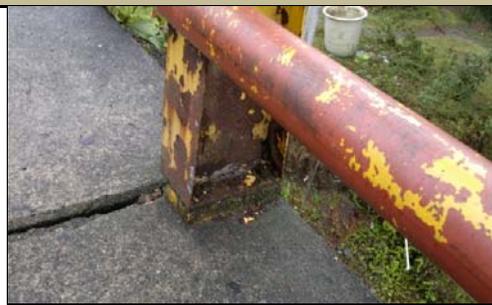
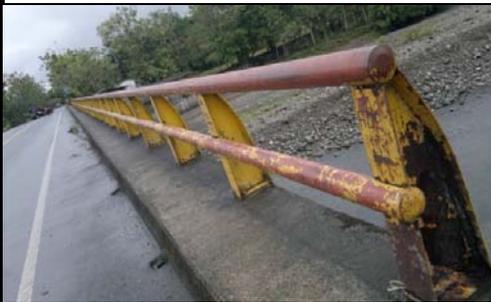
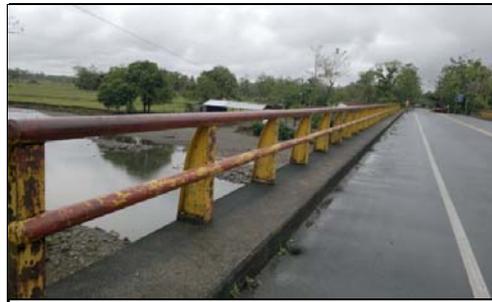
El puente cuenta con barandas metálicas en toda su longitud, compuestas por parales en perfiles laminados y dos líneas de perfiles tubulares de 4" de diámetro. Se pudo apreciar que algunos elementos de las barandas se encuentran en un avanzado estado de deterioro a causa del fenómeno de corrosión, donde se evidencia que han perdido en su totalidad la sección del perfil. Se hace necesaria la sustitución de los elementos en mal estado, por elementos nuevos, además de una intervención para frenar el deterioro en los elementos que presentan corrosión leve. Y por ultimo una intervención con pintura para prolongar la vida útil de la baranda metálica.

3 DAÑO SIGNIFICATIVO, REPARACIÓN NECESARIA MUY PRONTO

- Por su parte las barandas existentes, presentan daños de consideración dada la alta oxidación, la cual ha desgastado el material, evidenciandose acero suelto. Se requiere el cambio total de la misma, la cual cumpla con las especificaciones tecnicas y brinde en el sector la respectiva seguridad.

TIPO	DESCRIPCIÓN	UNIDAD	CANTIDAD	VALOR UNITARIO	VALOR PARCIAL
B	REPARACION DE BARANDA DE ACERO	ML	140	139,142	19,479,880
10	LIMPIEZA	ML	140	4,516	632,240
40	PINTURA DE ACERO	ML	140	25,784	3,609,760
<b>TOTAL INTERVENCIÓN</b>					<b>23,721,880</b>

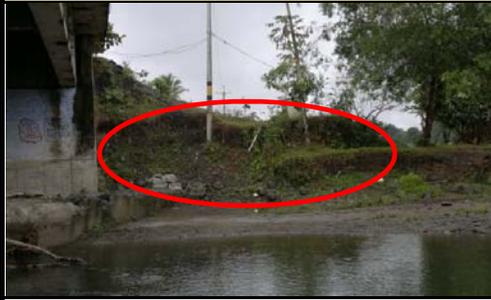
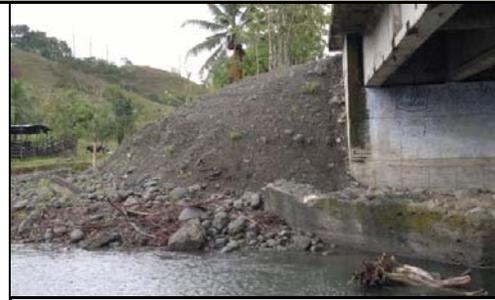
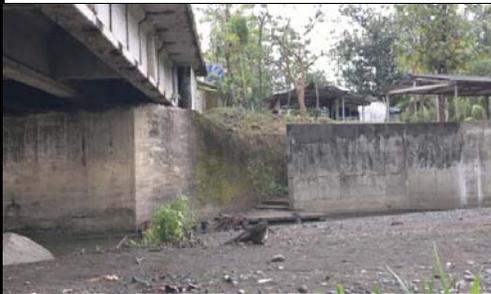
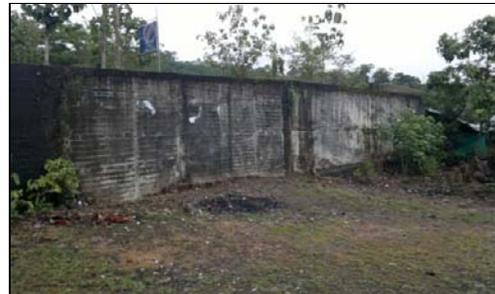
Los taludes encontrados al lado de los estribos no se encuentran bien definidos o con pendientes originales de diseño, posiblemente por pasadas socavaciones en crecidas del cauce, sin embargo no se prevé peligro para la estabilidad del puente en uno de sus lados ya que cuenta con cortinas de protección en concreto reforzado que mantienen fuera de peligro de socavación a los estribos del puente, en el otro lado del puente no se tienen este tipo de protección y uno de los taludes presenta indicios de haber sido socavado en su parte inferior por una posible crecida del río como se indica en la foto 2, en este mismo lado del puente al costado opuesto, existe un lleno contra la aleta derecha acceso 1, que no representa riesgo para la estructura. Se deberán tomar medidas para la protección del talud en aleta izquierda del acceso 1, para evitar una socavación que ponga en peligro la estabilidad de la estructura, por futuras crecientes súbitas del río.

3 DAÑO SIGNIFICATIVO, REPARACIÓN NECESARIA MUY PRONTO

- los conos no requieren la construccion de cunetas, pues no se observan escorrentias superficiales, ni presencia de socavaciones. Sin embargo, se observa algun material depositado cre cerca a las aletas. Lo dicho anteriormente, requiere de la respectiva limpieza que evite generar daños de gran importancia en otros elementos de la superestructura.

TIPO	DESCRIPCIÓN	UNIDAD	CANTIDAD	VALOR UNITARIO	VALOR PARCIAL
B	REPARACION DE ELEMENTOS DE PROTECCION	M2	15	278,899	4,183,485
<b>TOTAL INTERVENCIÓN</b>					<b>4,183,485</b>

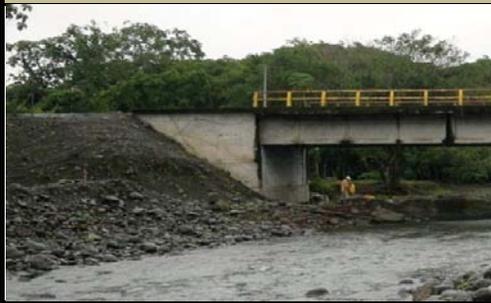
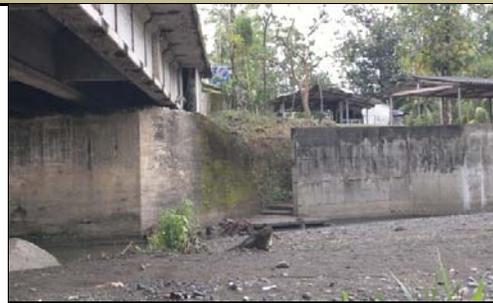
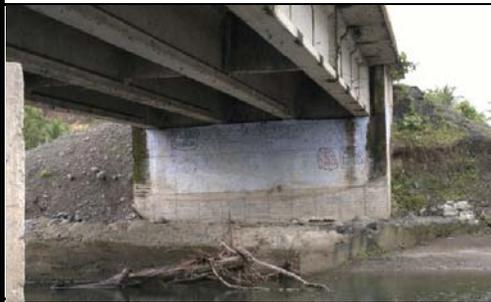
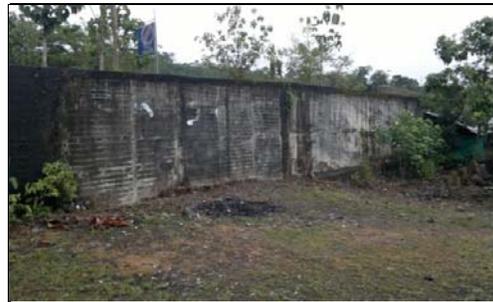
El puente al parecer presenta un estribo tipo cajón donde sus aletas vienen en el sentido del eje vial, es difícil de apreciar por los taludes perimetrales que rodean los costados de los estribos. Los costados del cajón que cumplen las funciones de las aletas, se encuentran en buen estado de conservación, no se observan lesiones. Los estribos poseen espolones en concreto ciclópeo en uno de los costados del puente, esto es para la prevención de socavación por el cauce del río. Por tanto las aletas de contención no requieren ningún tipo de intervención.

0 SIN DAÑO O DAÑO INSIGNIFICANTE

TIPO	DESCRIPCIÓN	UNIDAD	CANTIDAD	VALOR UNITARIO	VALOR PARCIAL
10	LIMPIEZA	M2	60	10,755	645,300
<b>TOTAL INTERVENCIÓN</b>					<b>645,300</b>

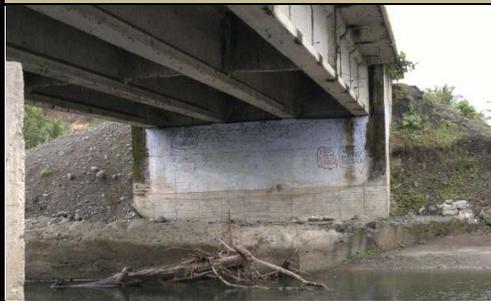
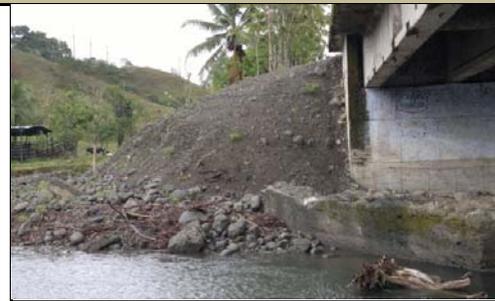
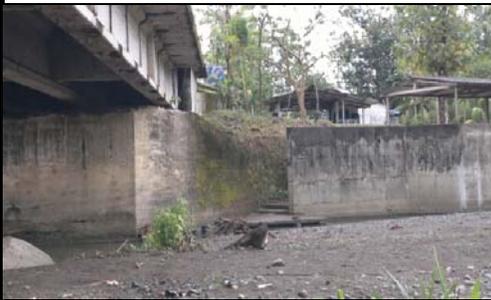
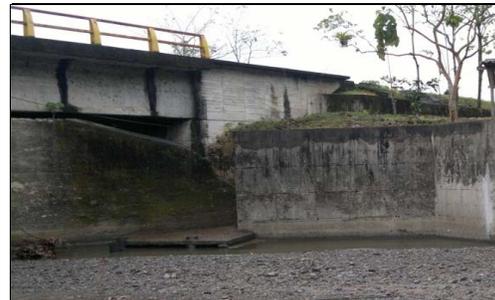
El puente al parecer presenta un estribo tipo cajón donde entraría en la clasificación de estribos con aletas integradas tipo 10 en concreto. Estos se encuentran en buen estado, no presenta ningún tipo de lesión que pueda afectar la funcionalidad del elemento. Se agrega que los estribos poseen espolones en concreto ciclópeo en uno de los costados del puente, esto es para la prevención de socavación por el cauce del río, esto también ayuda a los estribos a la conservación por posibles problemas de erosión del flujo del agua. Estos espolones no se presentan ningún tipo de lesión de consideración, aun siguen cumpliendo con su objetivo.

0 SIN DAÑO O DAÑO INSIGNIFICANTE

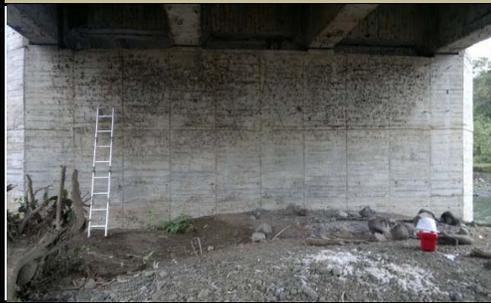
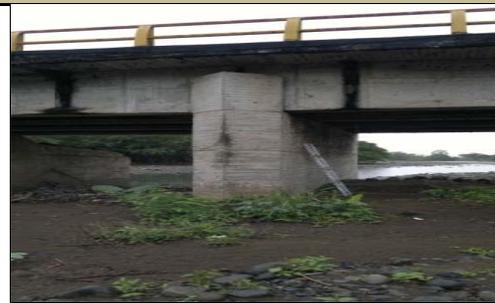
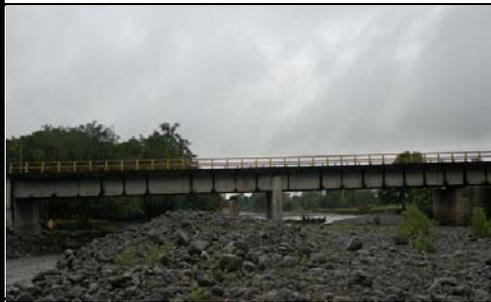
Existe una pila intermedia en el puente, la pila es una pantalla de concreto en forma de hexágono alargado, con topes sísmicos a los costados, este se encuentra en buen estado de conservación, no se aprecian lesiones visibles. Por tanto no es necesario ningún tipo de intervención.

0 SIN DAÑO O DAÑO INSIGNIFICANTE

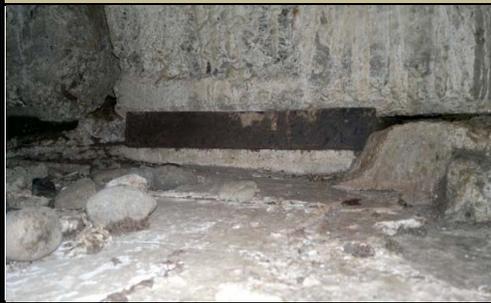
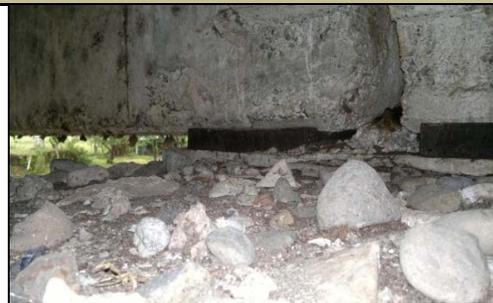
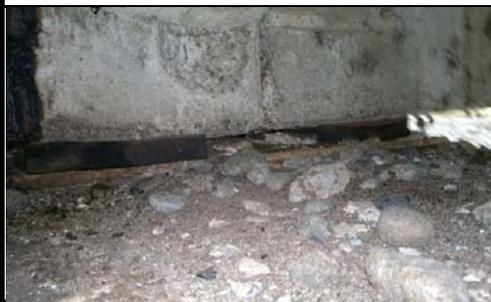
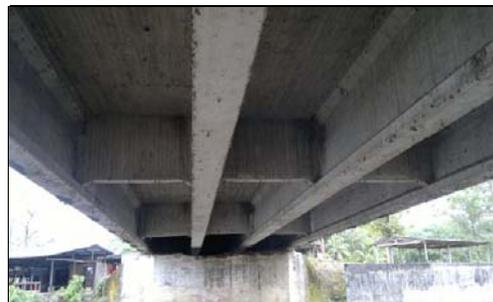
El puente cuenta con apoyos fijos en placas de neopreno. En la inspección no se aprecia ningún tipo de lesión que pueda afectar la funcionalidad del apoyo, se recomienda una limpieza de la superficie cercana a los apoyos, para evitar la acumulación de residuos y humedades que puedan afectar a las placas de neopreno. En la zona de los apoyos no se aprecia ningún tipo de lesión sobre el concreto.

0 SIN DAÑO O DAÑO INSIGNIFICANTE

TIPO	DESCRIPCIÓN	UNIDAD	CANTIDAD	VALOR UNITARIO	VALOR PARCIAL
10	LIMPIEZA	UND	12	31,191	374,292
<b>TOTAL INTERVENCIÓN</b>					<b>374,292</b>

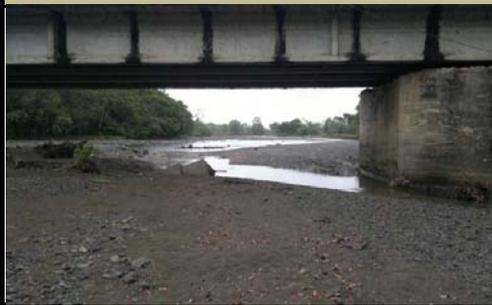
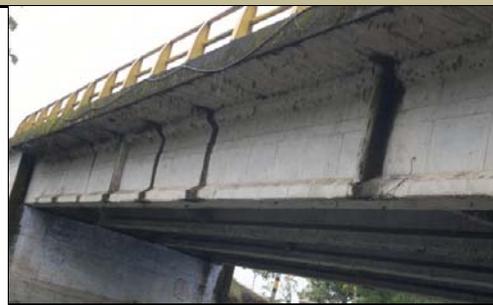
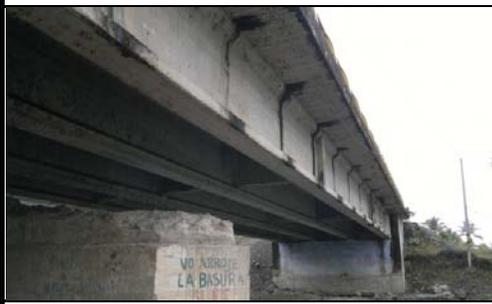
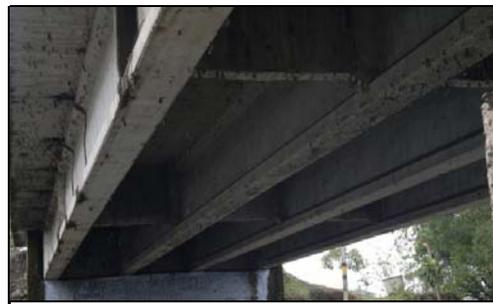
El puente presenta un tablero monolítico con losa de concreto, en este se pueden observar fisuras entre 1 y 2 mm a lo largo de la losa en su parte inferior. Estas pueden deberse a varios factores, debido a que se requiere de un estudio mas profundo con ensayos de laboratorio, para determinar la causa de las fisuras y así poder tomar las medidas adecuadas. Se recomienda realizar un control al espesor de las fisuras para evitar el ingreso de agentes externos al concreto, que puedan afectar el acero de refuerzo. También se aprecia la falta de drenes como se observa en la imagen 2, esto afecta a las vigas externas las cuales se encuentran con lesiones por suciedades que podrían convertirse en lesiones al acero de refuerzo.

3 DAÑO SIGNIFICATIVO, REPARACIÓN NECESARIA MUY PRONTO

- la losa no presenta daños en el concreto. Sin embargo, los drenes no cumplen con su adecuada función, pues son muy cortos y producen humedades en la vigas exteriores. Es recomendable alargarlos.

TIPO	DESCRIPCIÓN	UNIDAD	CANTIDAD	VALOR UNITARIO	VALOR PARCIAL
E	REPARACION DE DRENES	UND	30	74,147	2,224,410
D	INYECCION DE GRIETAS	ML	18	537,554	9,675,972
<b>TOTAL INTERVENCIÓN</b>					<b>11,900,382</b>

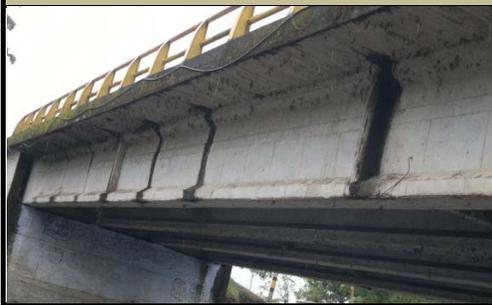
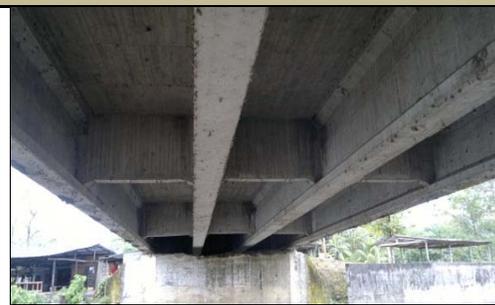
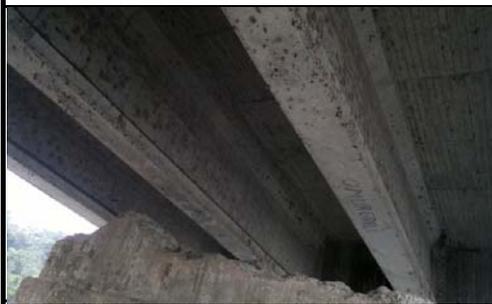
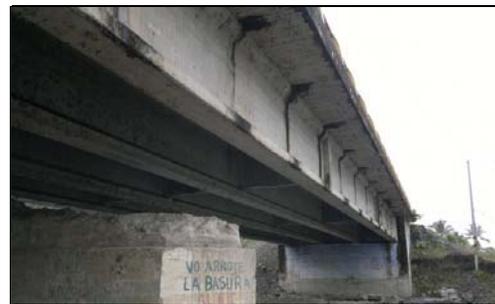
El puente posee un sistema de vigas postensadas simplemente apoyadas entre los estribos y una pila central en concreto, en la inspección se pudo observar fisuras por cortante de 1 mm en todas las vigas, además la viga riostra entre las VL3 y VL4 perdió parte del recubrimiento, se debe realizar inspección especial para determinar las verdaderas causas del fisuramiento, su severidad y si se encuentra activa, para buscar alternativas de intervención. En cuanto a la viga riostra de debe intervenir para devolverle el recubrimiento a la sección y evitar el problema de corrosión que ya se hace notable.

3 DAÑO SIGNIFICATIVO, REPARACIÓN NECESARIA MUY PRONTO

TIPO	DESCRIPCIÓN	UNIDAD	CANTIDAD	VALOR UNITARIO	VALOR PARCIAL
A	REPARACION DE CONCRETO	M2	7	503,043	3,521,301
<b>TOTAL INTERVENCIÓN</b>					<b>3,521,301</b>

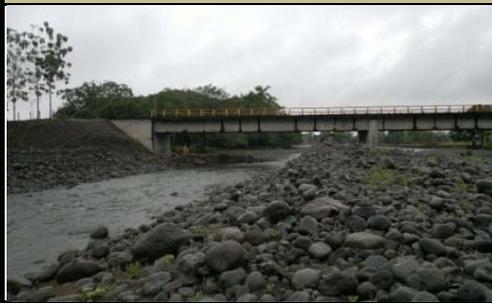
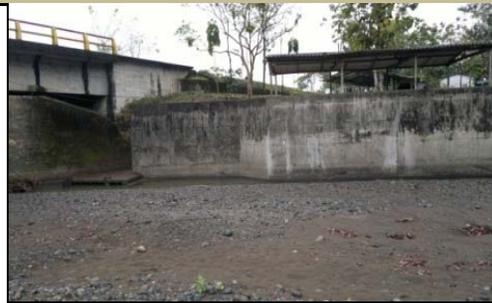
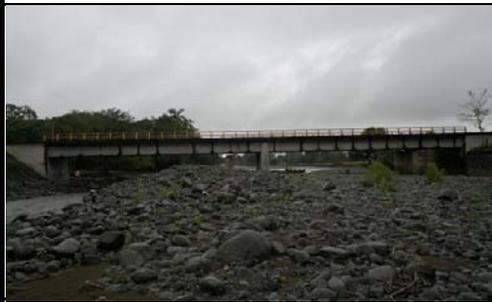
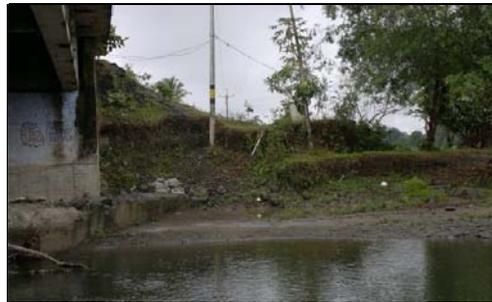
A pesar de parecer un río de dimensiones importantes, en el momento de la inspección presentaba muy poco caudal, se evidencia también mucho material de arrastre que no representa hasta el momento problemas para la estructura del puente, estos son indicios de ser un cauce con un caudal alto en tiempos de altas precipitaciones, lo que podría ser perjudicial para la socavación de la subestructura con el material de arrastre, se recomienda la construcción de una cortina o aleta de protección en el acceso 1 costado izquierdo, esta condición crítica ya se encuentra contemplada en el componente de conos/taludes. Para evitar futuros problemas de socavación al estribo. En cuanto al estribo del acceso 2, no se presenta este inconveniente debido al espolón de concreto ciclópeo.

0 SIN DAÑO O DAÑO INSIGNIFICANTE

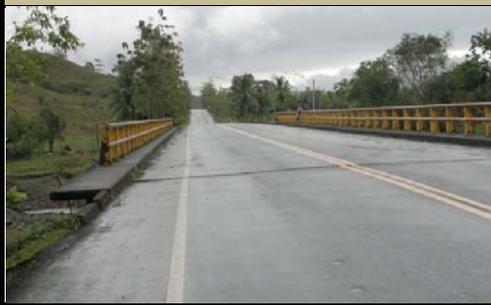
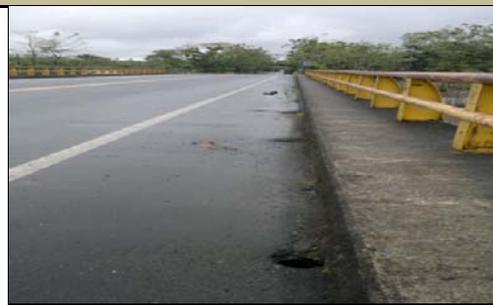
No existe ninguna tipo de señal vertical preventiva, reglamentaria ni informativa, se recomienda la instalación de señales verticales preventiva de aproximación a puente y una señal reglamentaria de velocidad máxima en la vía, dichas señales deberán ser puestas en ambos sentidos de la vía.

2 ALGÚN DAÑO, REPARACIÓN NECESARIA CUANDO SE PRESENTE LA OCASIÓN. EL COMPONENTE FUNCIONA COMO SE DISEÑÓ

TIPO	DESCRIPCIÓN	UNIDAD	CANTIDAD	VALOR UNITARIO	VALOR PARCIAL
92	COLOCACION SEÑAL	UND	6	158,691	952,146
<b>TOTAL INTERVENCIÓN</b>					<b>952,146</b>

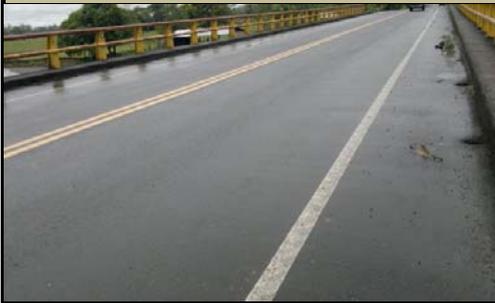
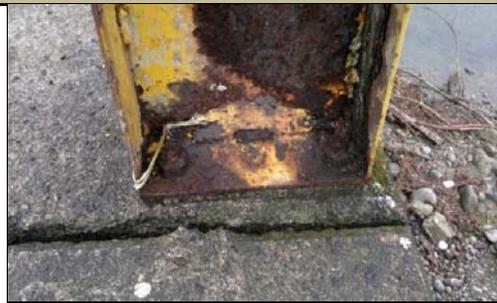
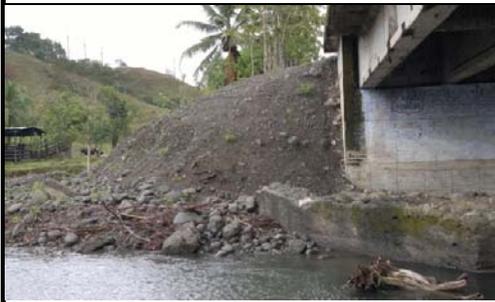
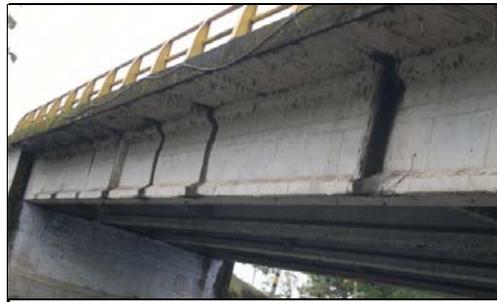
Se da calificación de 3 Daño significativo, reparación necesaria muy pronto al puente La fortuna, se deben realizar las reparaciones descritas en las componentes y hacer el mantenimiento rutinario. Además en algunos componentes como losas y vigas se requiere realizar una inspección especial, para poder determinar la causa de las lesiones y si estas se encuentran activas o pasivas, y así mismo saber que medidas tomas para la intervención.

3 DAÑO SIGNIFICATIVO, REPARACIÓN NECESARIA MUY PRONTO

TIPO	DESCRIPCIÓN	UNIDAD	CANTIDAD	VALOR UNITARIO	VALOR PARCIAL
00	INSPECCION	UND	1	90,535,290	90,535,290
<b>TOTAL INTERVENCIÓN</b>					<b>90,535,290</b>
