**ESTUDIOS DE INSPECCION E INVENTARIO DE PUENTES  
DE LA RED NACIONAL DE CARRETERAS  
ZONA OCCIDENTE**

**INFORME PUENTE BECUARANDO 01- 6202-010.00**

**PR 26+0813**

**CARRETERA CHIGORODO- DABEIBA  
DEPARTAMENTO DE ANTIOQUIA**

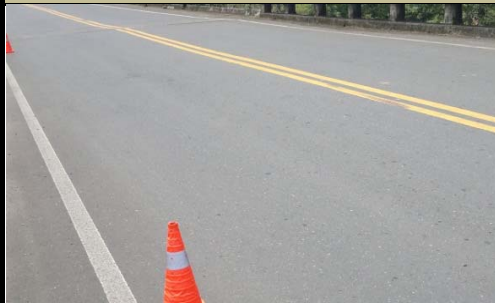
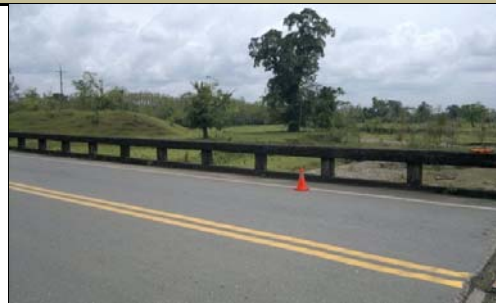
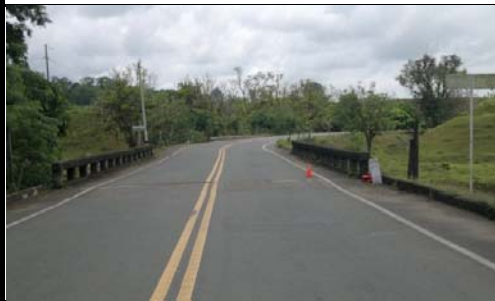
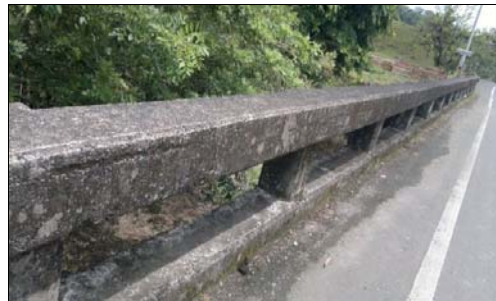
El puente cuenta con una capa de rodadura en asfalto, en la inspección se aprecian crecimiento de vegetación y colmatación de los desagües, en términos generales la superficie se encuentra en muy buenas condiciones de igual manera la demarcación horizontal. Se solicita limpieza de drenes para evitar empozamientos de agua que lleguen a causar deterioro en la superficie de asfalto del puente. no se aprecian losas de aproximación, si estas existen deben estar bajo la superficie del asfalto cumpliendo su función sin reflejar problemas del componente.

0 SIN DAÑO O DAÑO INSIGNIFICANTE

TIPO	DESCRIPCIÓN	UNIDAD	CANTIDAD	VALOR UNITARIO	VALOR PARCIAL
10	LIMPIEZA DE DRENES	UND	10	2,234	22,340
<b>TOTAL INTERVENCIÓN</b>					<b>22,340</b>

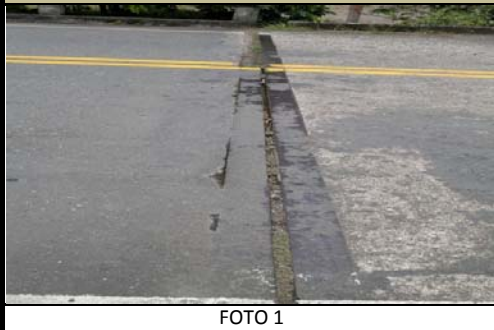
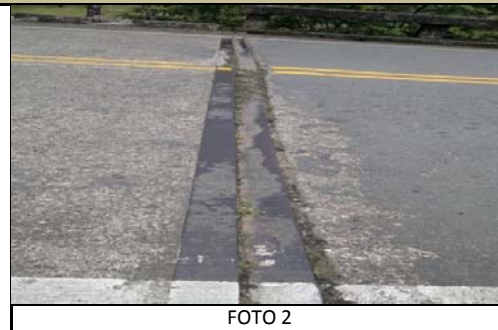
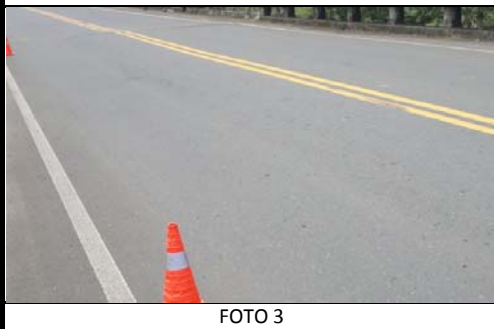
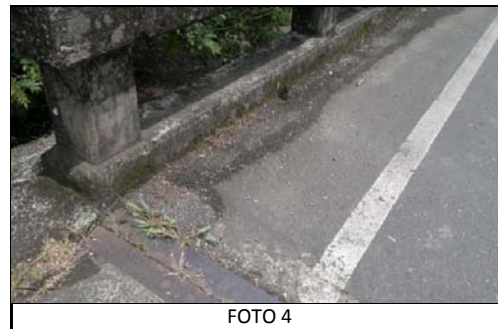
En el puente podemos apreciar posibles juntas abiertas con ángulos metálicos, se logra apreciar que la junta no se encuentra funcionando correctamente, presenta saturación de material granular que podría restringir los libres desplazamientos de la superestructuras trayendo posibles problemas para los apoyos y las misma estructura en general. Aun que se aprecian los ángulos de la junta en unos de sus lados, de igual forma se aprecia pérdida de parte de los mismos. Se debe realizar una limpieza y sellado de las juntas, además de reparación de la junta que se encuentra averiada.

3 DAÑO SIGNIFICATIVO, REPARACIÓN NECESARIA MUY PRONTO

TIPO	DESCRIPCIÓN	UNIDAD	CANTIDAD	VALOR UNITARIO	VALOR PARCIAL
A	REPARACIÓN DE JUNTA	ML	20	46,890	937,800
10	LIMPIEZA	ML	20	1,674	33,480
39	REPOSICION DE SELLO	ML	20	35,182	703,640
<b>TOTAL INTERVENCIÓN</b>					<b>1,674,920</b>

- Dadas las condiciones en las que se encuentran las juntas de expansión, en donde se evidencian partes metálicas sueltas con presencia de filtraciones. Es necesario el cambio total del elemento.

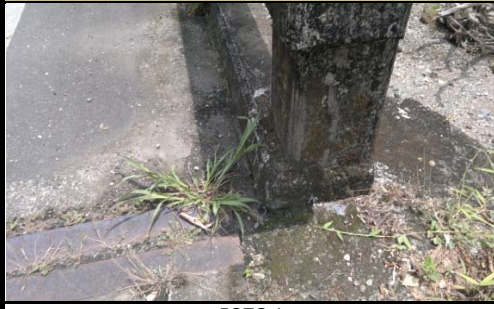
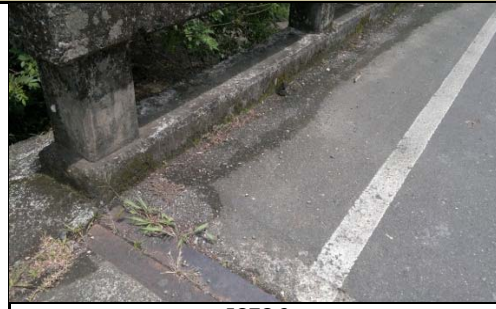
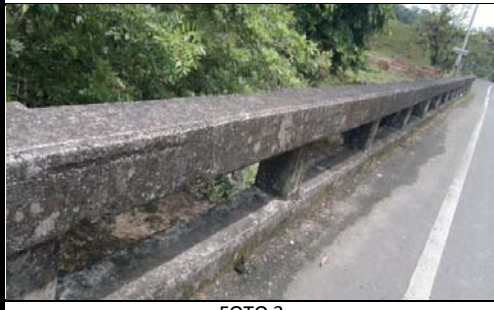
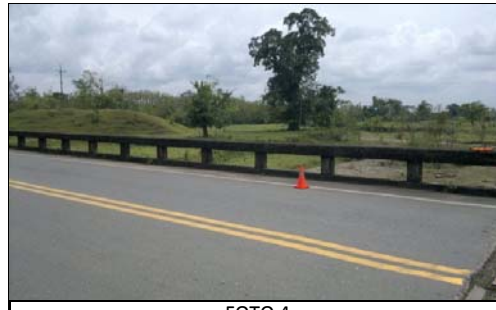
El puente no cuenta con andenes peatonales, pero presenta bordillos rectangulares en concreto a ambos lados de la calzada. El estado general de este componente es bueno solo requieren de limpieza y pintura.

1	DAÑO PEQUEÑO PERO REPARACIÓN NO ES NECESARIA (EXCEPTO MANTENIMIENTO MENOR)
---	--

TIPO	DESCRIPCIÓN	UNIDAD	CANTIDAD	VALOR UNITARIO	VALOR PARCIAL
10	LIMPIEZA	ML	53	2,294	121,582
34	PINTURA DE CONCRETO	ML	53	15,455	819,115
<b>TOTAL INTERVENCIÓN</b>					<b>940,697</b>

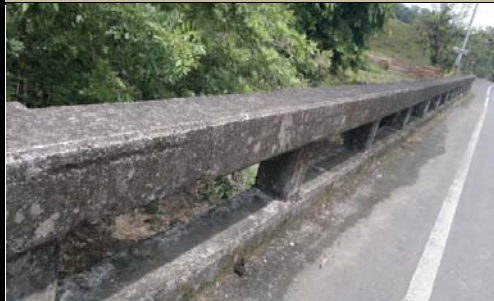
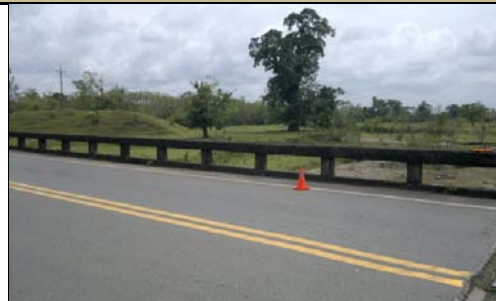
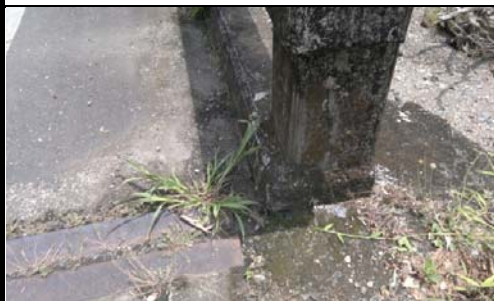
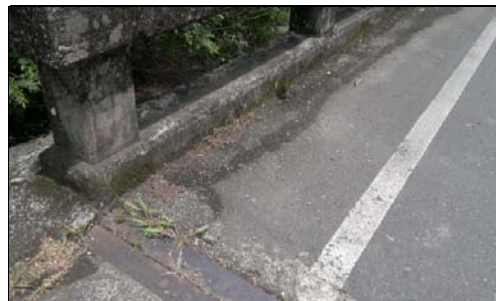
El puente presenta barandas en concreto en ambos lados de la calzada, estas se conforman de parales y pasamanos en concreto sólido, las barandas se encuentran fundidas a los mismo bordillos como parte integral. No se evidencian lesiones por impacto ni fisuras en la superficie del concreto. Por lo tanto, no es necesario solo labores de limpieza y pintura como parte del mantenimiento rutinario.

1	DAÑO PEQUEÑO PERO REPARACIÓN NO ES NECESARIA (EXCEPTO MANTENIMIENTO MENOR)
---	--

TIPO	DESCRIPCIÓN	UNIDAD	CANTIDAD	VALOR UNITARIO	VALOR PARCIAL
10	LIMPIEZA	ML	53	4,516	239,348
34	PINTURA DE CONCRETO	ML	53	22,728	1,204,584
<b>TOTAL INTERVENCIÓN</b>					<b>1,443,932</b>

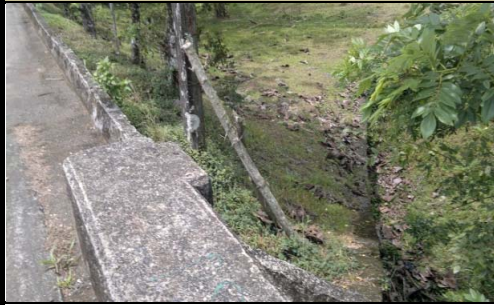
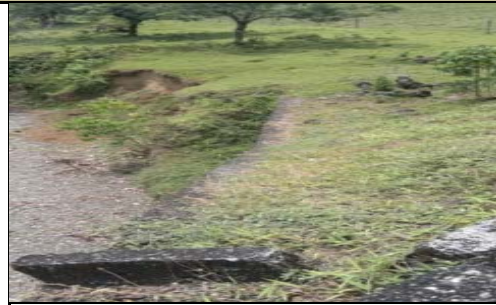
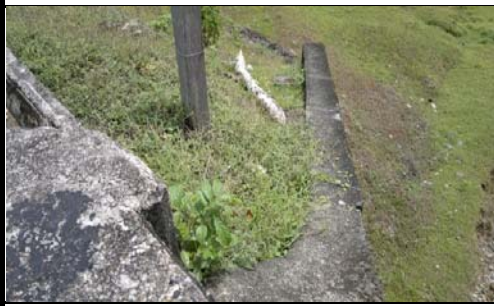
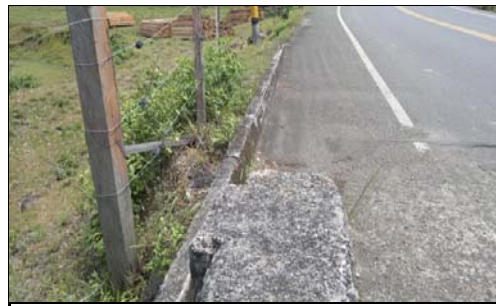
El puente presenta conos de derrame en suelo natural, con pendiente bien definida, no representa problemas de inestabilidad para la vía y la subestructura. Por lo tanto, no es necesario ningún tipo de intervención.

0 SIN DAÑO O DAÑO INSIGNIFICANTE

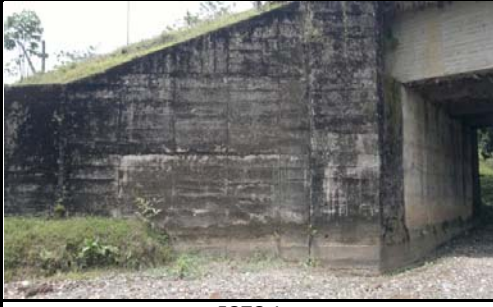
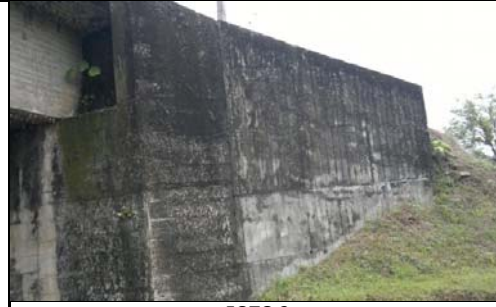
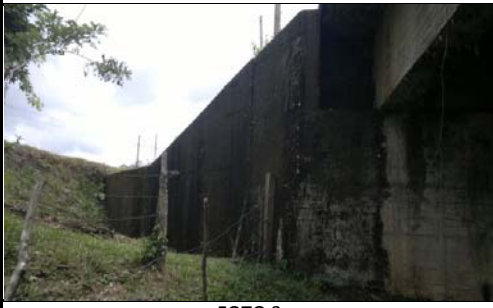
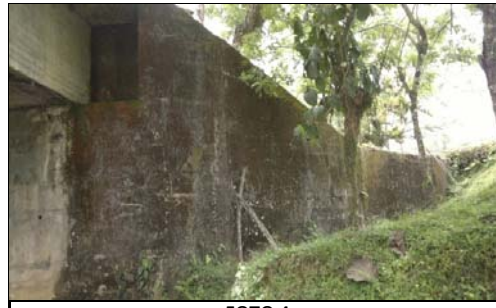
El puente cuenta con cuatro aletas en concreto integradas a los estribos que protegen la estructura y dan estabilidad a cada uno de los taludes, no se evidencia ningún tipo de lesión sobre el concreto, se hace necesario labores de limpieza como parte de mantenimiento rutinario.

0 SIN DAÑO O DAÑO INSIGNIFICANTE

TIPO	DESCRIPCIÓN	UNIDAD	CANTIDAD	VALOR UNITARIO	VALOR PARCIAL
10	LIMPIEZA	M2	110	10,755	1,183,050
<b>TOTAL INTERVENCIÓN</b>					<b>1,183,050</b>

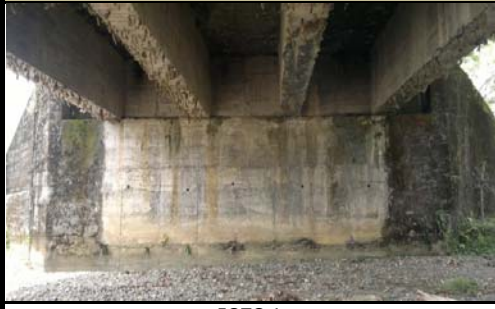
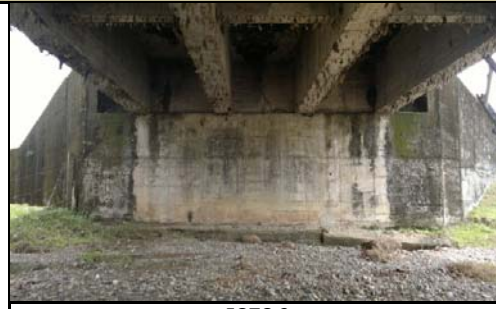
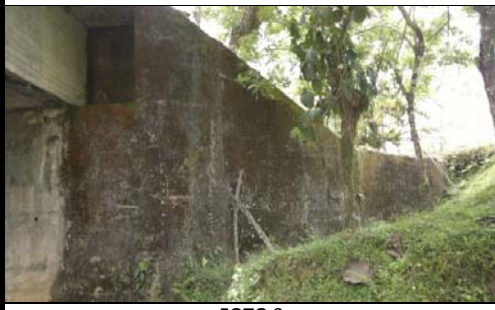
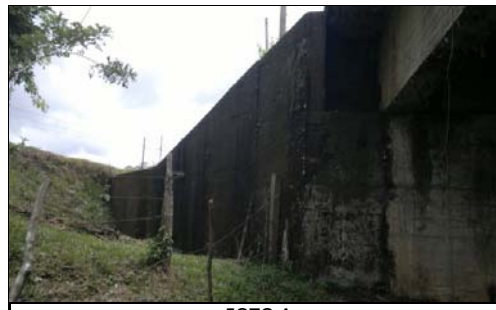
El puente presenta estribos en concreto ciclópeo con aletas integradas. Se observan suciedades por lavado diferencial, por filtraciones de agua escurrientía a través de las juntas de expansión del puente. Se hace necesaria la limpieza de los estribos como parte del mantenimiento rutinario. No se evidencia ningún tipo de lesión en el concreto.

0 SIN DAÑO O DAÑO INSIGNIFICANTE

TIPO	DESCRIPCIÓN	UNIDAD	CANTIDAD	VALOR UNITARIO	VALOR PARCIAL
10	LIMPIEZA	M2	60	11,699	701,940
<b>TOTAL INTERVENCIÓN</b>					<b>701,940</b>

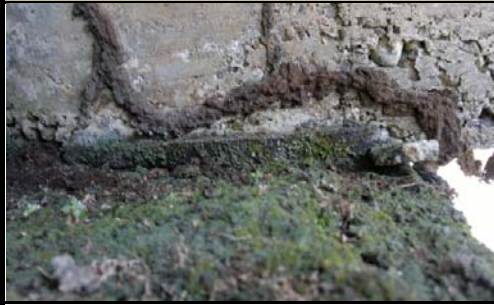
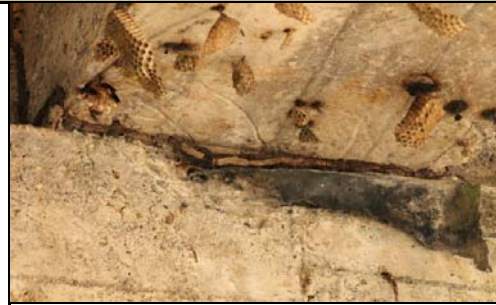
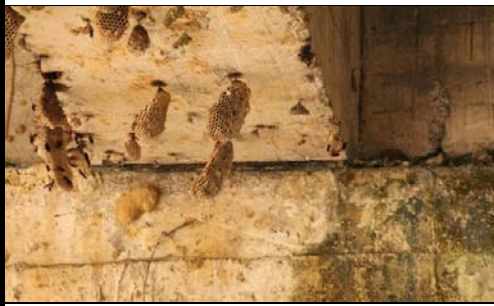
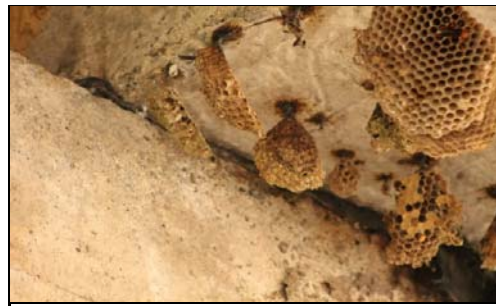
Apoyos fijos correspondientes a placas de neopreno. En general se observan humedades provenientes de la superficie del puente a través de las juntas de expansión y algunos apoyos se encuentran en mal estado. Por lo tanto, es necesario que se realicen las respectivas reparaciones en los elementos, mediante el cambio de los mismos, y realizando una limpieza en general del componente.

3 DAÑO SIGNIFICATIVO, REPARACIÓN NECESARIA MUY PRONTO

- Algunos apoyos en neopreno presentan humedades y se encuentran aplastados completamente. Por lo anterior, al no cumplir con su respectiva función, es necesario que sean removidos para instalar unos nuevos en perfectas condiciones

TIPO	DESCRIPCIÓN	UNIDAD	CANTIDAD	VALOR UNITARIO	VALOR PARCIAL
A	CAMBIO DE APOYOS	UND	6	1,713,006	10,278,036
10	LIMPIEZA	UND	8	31,191	249,528
<b>TOTAL INTERVENCIÓN</b>					<b>10,527,564</b>

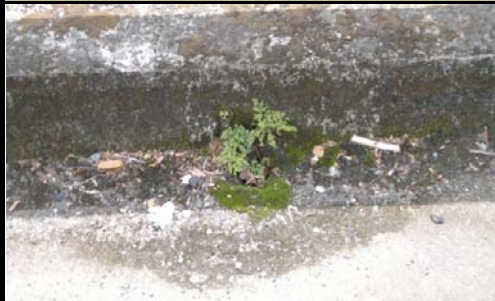
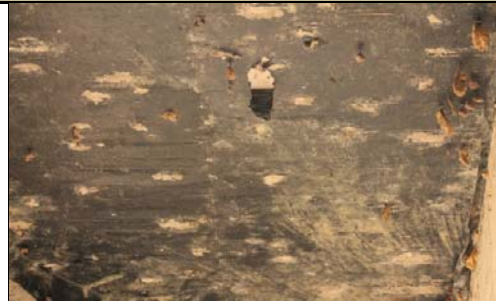
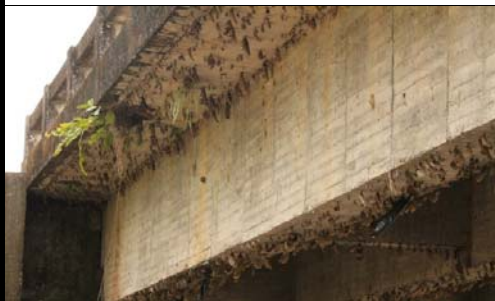
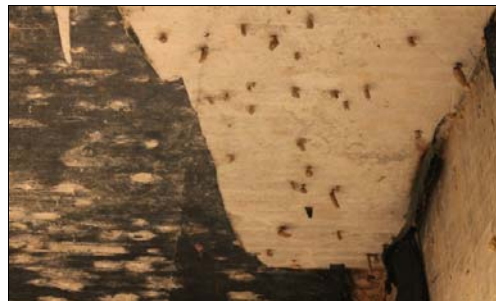
La losa presenta en general drenes muy cortos, los cuales han generado algunas humedades en las vigas exteriores, con crecimiento de vegetación. Por lo tanto, se requiere la reparación de los mismos, haciéndolos más largos en ambos voladizos. Lo anterior con el fin de evitar filtraciones que puedan afectar el concreto. Se recomienda además realizar limpieza en general de este componente.

3 DAÑO SIGNIFICATIVO, REPARACIÓN NECESARIA MUY PRONTO

TIPO	DESCRIPCIÓN	UNIDAD	CANTIDAD	VALOR UNITARIO	VALOR PARCIAL
10	LIMPIEZA	M2	180	32,198	5,795,640
E	REPARACION DE DRENES	UND	20	74,147	1,482,940
<b>TOTAL INTERVENCIÓN</b>					<b>7,278,580</b>

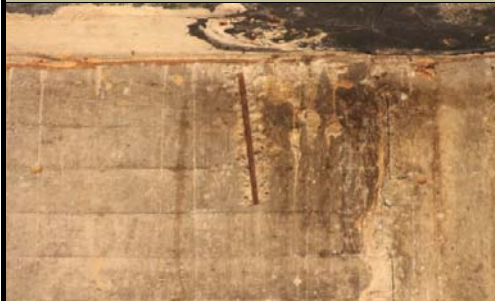
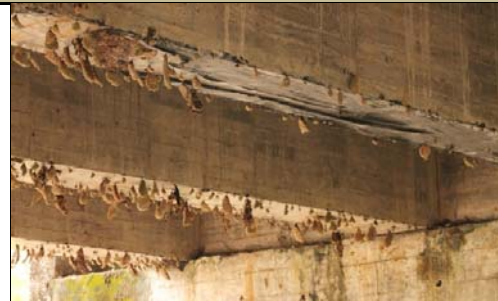
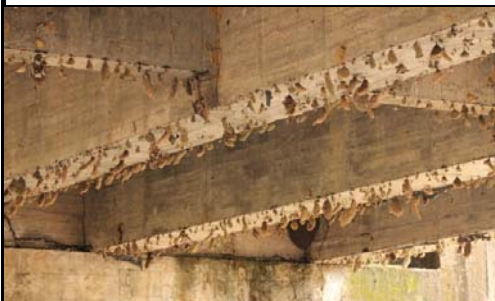
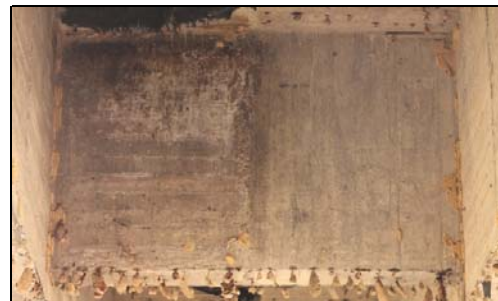
Superestructura de tipo principal con 4 vigas simplemente apoyadas con sección transversal constante. Se evidencia acero de refuerzo expuesto por pérdida de recubrimiento en la R1 entre las VL1 y VL2 y entre VL2 y VL3. De continuar avanzando el deterioro en el concreto, se pueden ocasionar daños de mayor importancia para la estabilidad de la superestructura. Por lo tanto, se requiere de la reparación oportuna en las zonas afectadas. Se recomienda realizar limpieza en general del componente.

3 DAÑO SIGNIFICATIVO, REPARACIÓN NECESARIA MUY PRONTO

TIPO	DESCRIPCIÓN	UNIDAD	CANTIDAD	VALOR UNITARIO	VALOR PARCIAL
10	LIMPIEZA	ML	80	21,604	1,728,320
A	REPARACION DE CONCRETO	M2	3	503,043	1,509,129
<b>TOTAL INTERVENCIÓN</b>					<b>3,237,449</b>

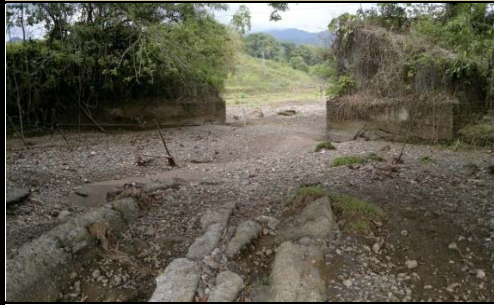
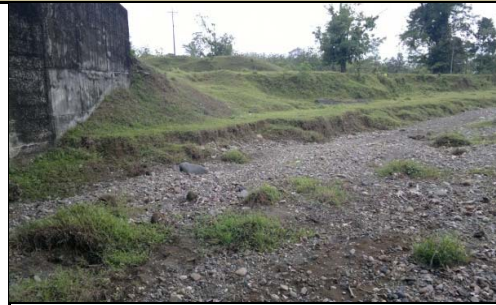
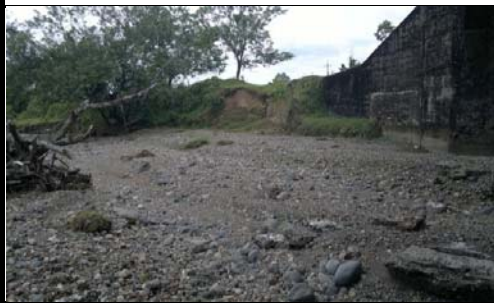
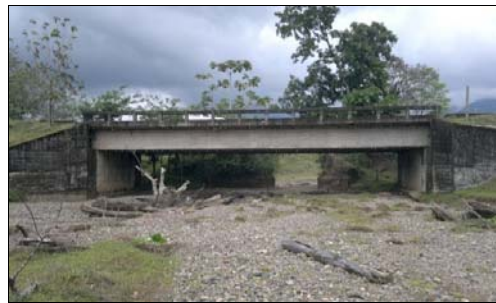
El Puente salva el Rio Becuarandó, al momento de la inspección no se observa un cauce activo. Por lo que este no representa ningún problema de para la estructura del puente.

0 SIN DAÑO O DAÑO INSIGNIFICANTE

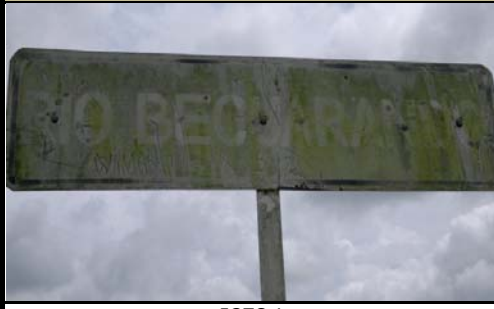
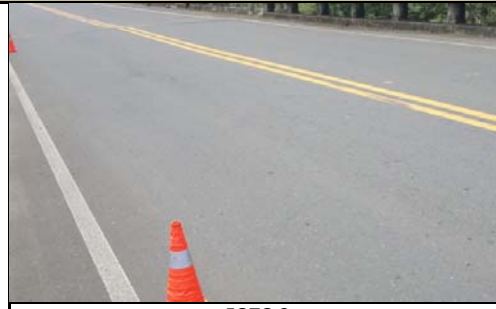
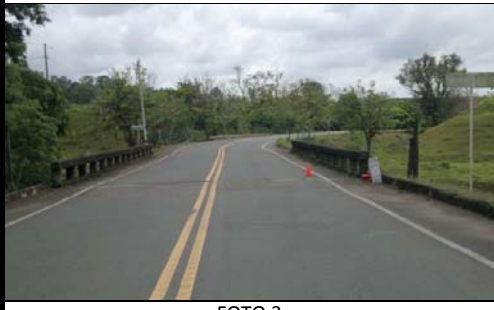
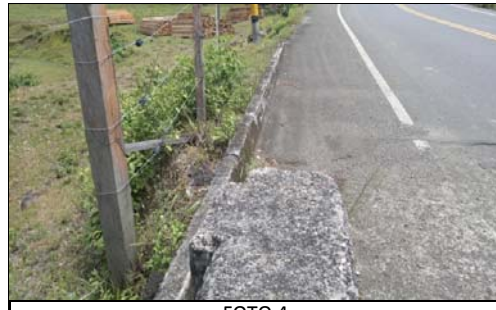
Es necesaria la instalación de dos señales verticales que anuncien la proximidad a un puente y la velocidad máxima permitida por el tránsito del mismo. De igual manera es necesario reparar la señal que anuncia sobre el nombre del río, ya que se encuentra en avanzado estado de deterioro.

3 DAÑO SIGNIFICATIVO, REPARACIÓN NECESARIA MUY PRONTO

TIPO	DESCRIPCIÓN	UNIDAD	CANTIDAD	VALOR UNITARIO	VALOR PARCIAL
A	REPARACION DE SEÑALES	UND	1	57,723	57,723
92	COLOCACION SEÑAL	UND	4	158,691	634,764
<b>TOTAL INTERVENCIÓN</b>					<b>692,487</b>

- Dada la poca señalización en la zona, es necesaria la instalación de dos señales de tránsito correspondientes a la proximidad al puente y velocidad máxima. Adicionalmente, se requiere la reparación de la señal informativa del nombre del río.

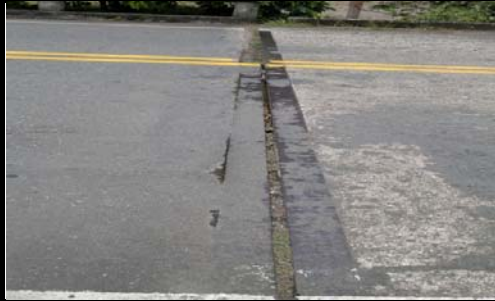
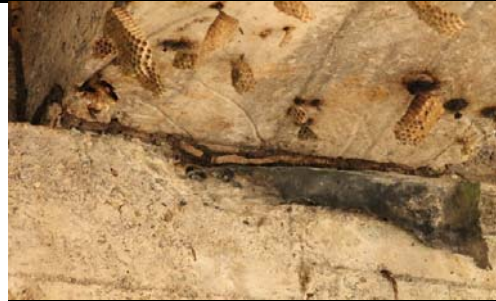
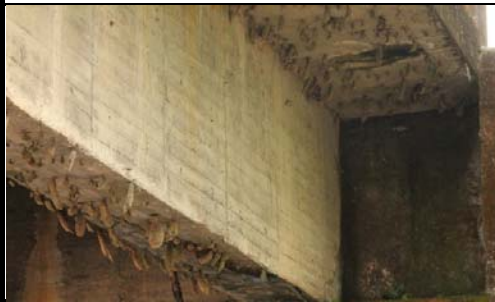
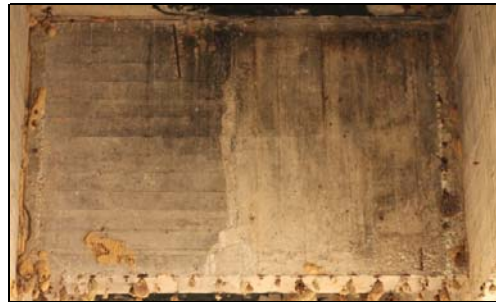
El puente en su componente general se ha calificado como 3, Daño significativo, reparación necesaria muy pronto. Dado que algunos componentes del puente como son las juntas de expansión, los apoyos, la losa, las vigas y otros elementos; se encuentran con algunos daños de consideración y requieren pronta intervención, ya que el deterioro progresivo en estos elementos podría llegar a afectar la estabilidad del mismo.

3 DAÑO SIGNIFICATIVO, REPARACIÓN NECESARIA MUY PRONTO
