**ESTUDIOS DE INSPECCION E INVENTARIO DE PUENTES  
DE LA RED NACIONAL DE CARRETERAS  
ZONA OCCIDENTE**

**INFORME PUENTE CHADO 01- 6202-011.00  
PR 28+0730  
CARRETERA CHIGORODO- DABEIBA  
DEPARTAMENTO DE ANTIOQUIA**

**CONSORCIO INGENIERIA VIAL 2011**

**INFORME PUENTE CHADO  
01- 6202-011.00  
REGIONAL 01 - ANTIOQUIA  
CARRETERA CHIGORODO- DABEIBA**

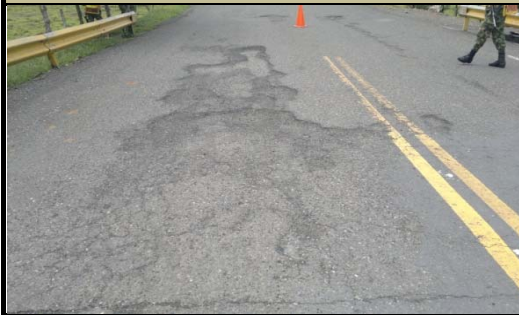
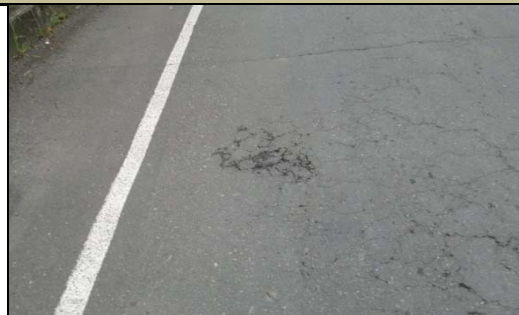
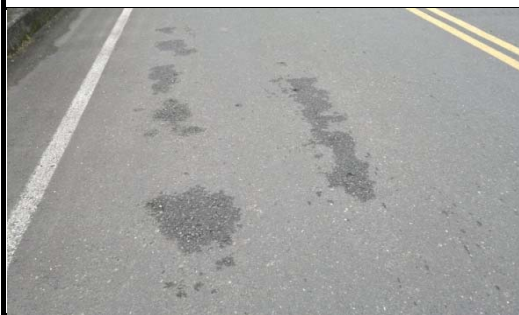
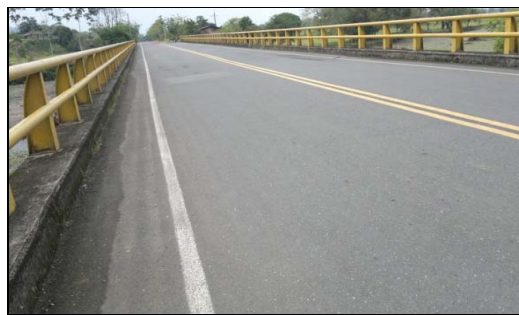
El puente cuenta con una capa de rodadura en asfalto, en la inspección se aprecian diferentes lesiones como desgaste severo de la superficie que se han convertido en desprendimientos y dificulta la transitabilidad de los vehículos, además de fisuras transversales y fisuras en bloque en un estado inicial, Por tanto se hace necesario la intervención pronta de los desprendimientos en el acceso al puentes, también la reparación de las demás lesiones con medidas de re-parqueo o bacheo. Se cuenta con bombeo hacia los laterales de la vía para evacuar las aguas por los drenes del puente.

2 ALGÚN DAÑO, REPARACIÓN NECESARIA CUANDO SE PRESENTE LA OCASIÓN. EL COMPONENTE FUNCIONA COMO SE DISEÑÓ

- La superficie del puente presenta daños de gran consideración, dadas las numerables fisuras y baches que dificultan el tránsito por la zona, debido a los resaltes que se ocasionan allí. Es necesario realizar la respectiva reparación en el asfalto.

TIPO	DESCRIPCIÓN	UNIDAD	CANTIDAD	VALOR UNITARIO	VALOR PARCIAL
20	BACHEO DE CARPETA ASFALTICA	M2	200	38,467	7,693,400
<b>TOTAL INTERVENCIÓN</b>					<b>7,693,400</b>

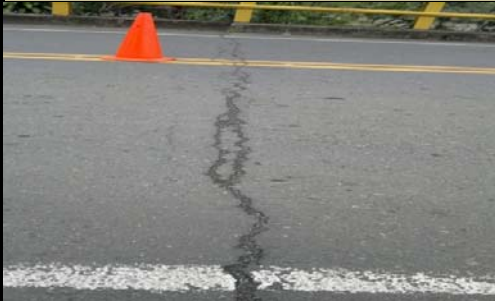
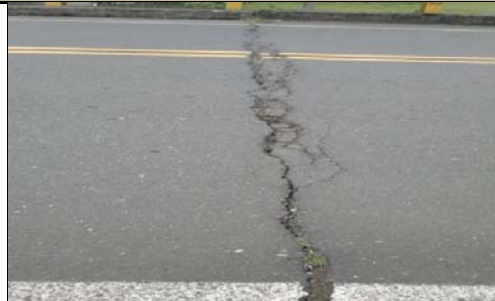
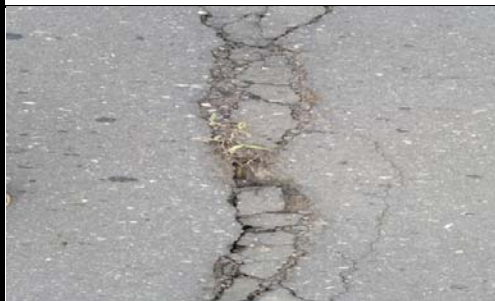
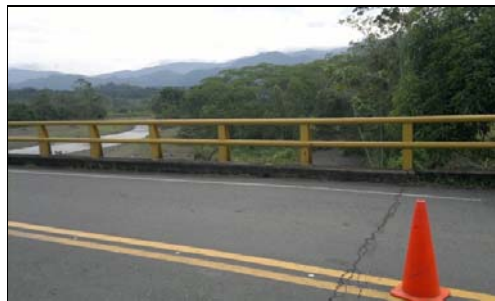
Durante la inspección no fue posible observar el dispositivo de junta, ya que posiblemente se encuentra cubierto por las capas de asfalto sobrepuestas en el tablero, como parte de mejoramientos pasados a la capa de rodadura. La dilatación se refleja claramente sobre el asfalto, lo que indica que los movimientos naturales de la estructura no se encuentran normalizados. No se logra visualizar su verdadero estado, se recomienda su intervención para evitar las filtraciones de agua de escorrentía al interior de las capas de asfalto, esto puede ocasionar el posible levantamiento de las capas de asfalto y el deterioro progresivo de la capa de rodadura, además del ingreso de humedades sobre la superestructura y subestructura que perjudican el acero de refuerzo.

3 DAÑO SIGNIFICATIVO, REPARACIÓN NECESARIA MUY PRONTO

- En las zonas donde se ubican las juntas de expansión, se evidencian grietas importantes, con filtración de agua hacia la subestructura, afectando principalmente a los estribos. Por lo tanto se recomienda realizar el cambio de junta a goma asfáltica y así evitar daños que puedan poner en riesgo la superestructura.

TIPO	DESCRIPCIÓN	UNIDAD	CANTIDAD	VALOR UNITARIO	VALOR PARCIAL
A	REPARACIÓN DE JUNTA	ML	21	46,890	984,690
<b>TOTAL INTERVENCIÓN</b>					<b>984,690</b>

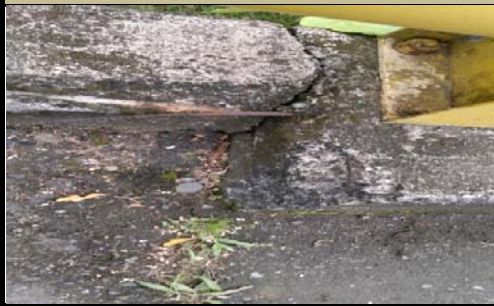
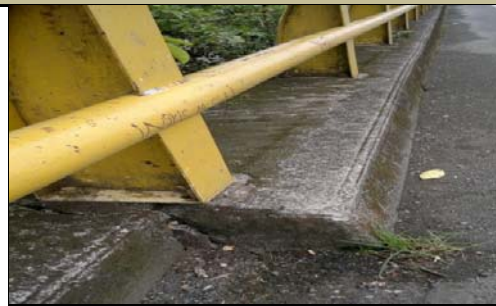
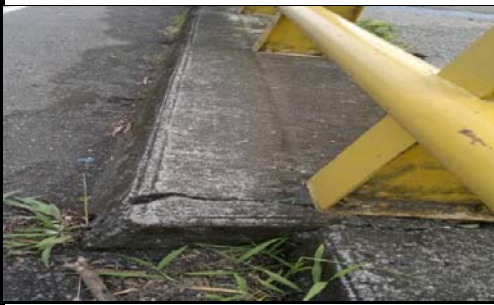
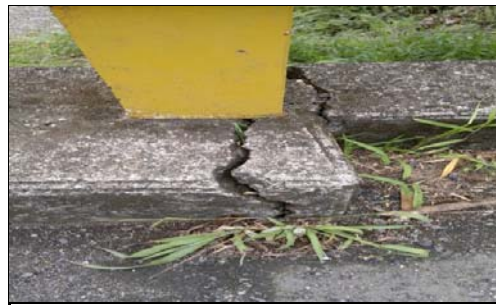
El puente no presenta andenes, se observan bordillos rectangulares en concreto en ambos lado de la calzada, sobre los cuales van ancladas las barandas. Se presentan agrietamiento en los bordillos a la altura de los accesos, donde se encuentran las juntas de expansión que dilatan el puente, por tal motivo de debe realizar una reparación del concreto deteriorado, dejando una junta de dilatación entre los dos bordillos.

2 ALGÚN DAÑO, REPARACIÓN NECESARIA CUANDO SE PRESENTE LA OCASIÓN. EL COMPONENTE FUNCIONA COMO SE DISEÑÓ

TIPO	DESCRIPCIÓN	UNIDAD	CANTIDAD	VALOR UNITARIO	VALOR PARCIAL
30	REPARACION DE CONCRETO	ML	2	91,497	182,994
<b>TOTAL INTERVENCIÓN</b>					<b>182,994</b>

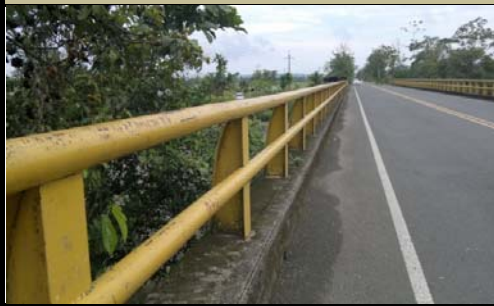
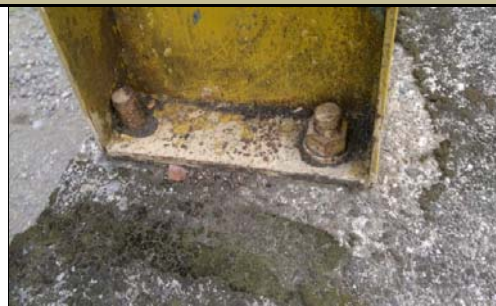
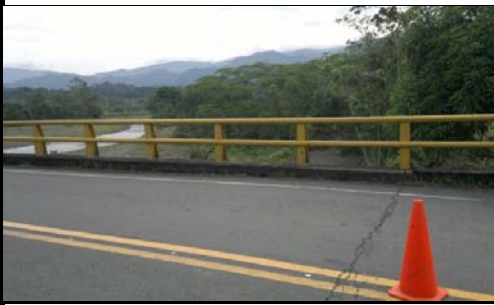
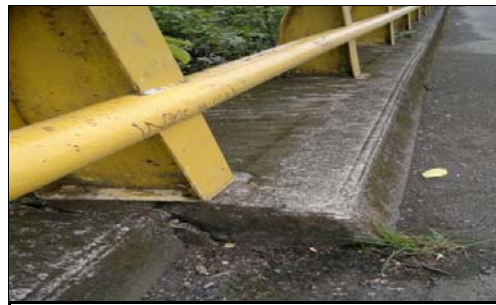
El puente presenta barandas metálicas en ambos lados de la calzada, estas se conforman de parales en lamida, pasamanos tubulares pintados de color amarillo, las barandas se encuentran ancladas a los bordillos por medio de pernos y tuercas de 5/8". No se evidencia lesiones por impacto ni corrosión, sin embargo se aprecian desprendimientos de pintura y pérdida de algunas tuercas de anclaje.

2 ALGÚN DAÑO, REPARACIÓN NECESARIA CUANDO SE PRESENTE LA OCASIÓN. EL COMPONENTE FUNCIONA COMO SE DISEÑÓ

TIPO	DESCRIPCIÓN	UNIDAD	CANTIDAD	VALOR UNITARIO	VALOR PARCIAL
42	SUJECION DE PERNOS	UND	40	30,012	1,200,480
40	PINTURA DE ACERO	ML	204	25,784	5,259,936
<b>TOTAL INTERVENCIÓN</b>					<b>6,460,416</b>

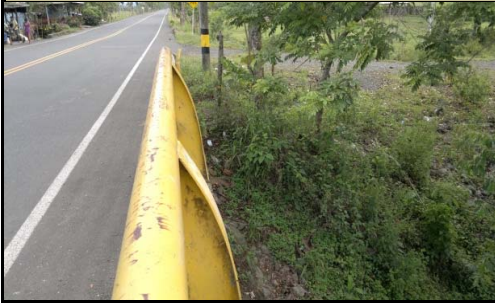
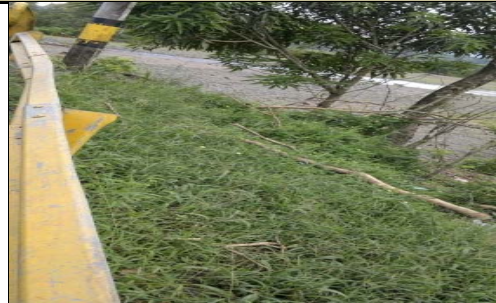
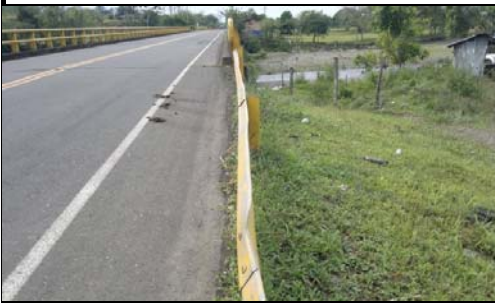
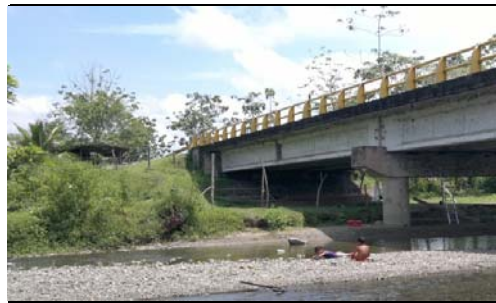
El puente presenta conos de derrame en suelo natural, con pendiente bien definida, espesa vegetación, no representa problemas de inestabilidad para la vía y la subestructura. Por tanto solo se debe realizar labores de limpieza como parte de mantenimiento rutinario.

0 SIN DAÑO O DAÑO INSIGNIFICANTE

TIPO	DESCRIPCIÓN	UNIDAD	CANTIDAD	VALOR UNITARIO	VALOR PARCIAL
10	LIMPIEZA	M2	60	2,686	161,160
<b>TOTAL INTERVENCIÓN</b>					<b>161,160</b>

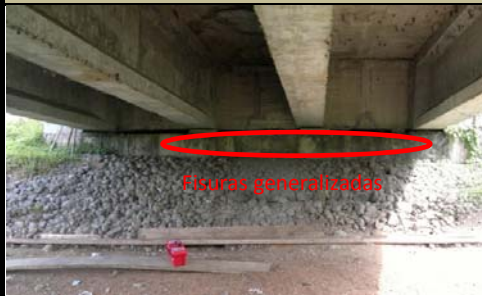
FOTO 1

Uno de los estribos es clasificado por SIPUCOL como enterrado solido tipo 20, este se encuentra protegido con una terraza en gavión con pendiente bien definida y en buen estado, El otro estribo es con aletas integradas tipo 10, presenta concreto poroso generalizado, presenta un problema serio de socavación del suelo en la base del estribo, esto posiblemente cuando el cauce era de grandes proporciones, se evidencia las cavidades generadas al interior del estribo. en el estribo 2 se debe reparar la superficie de concreto poroso y realizar obras de protección de la subestructura como muros en gaviones o concreto ciclópeo. En la actualidad no se evidencian muestras de desplome del estribo ni problemas de resistencia con manifestaciones de fisuras.

fisuras generalizadas

3 DAÑO SIGNIFICATIVO, REPARACIÓN NECESARIA MUY PRONTO

TIPO	DESCRIPCIÓN	UNIDAD	CANTIDAD	VALOR UNITARIO	VALOR PARCIAL
A	REPARACION DE CONCRETO	M2	5	900,256	4,501,280
36	COLOCACION DE GAVIONES	M3	8	150,322	1,202,576
<b>TOTAL INTERVENCIÓN</b>					<b>5,703,856</b>

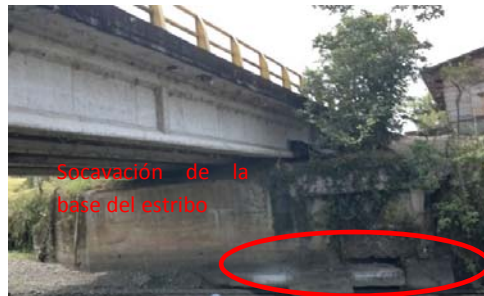
FOTO 4

Socavación de la base del estribo

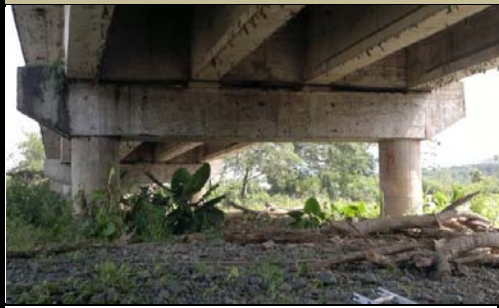
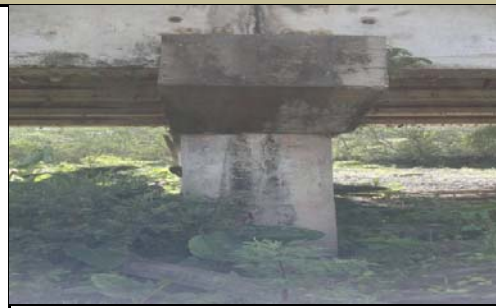
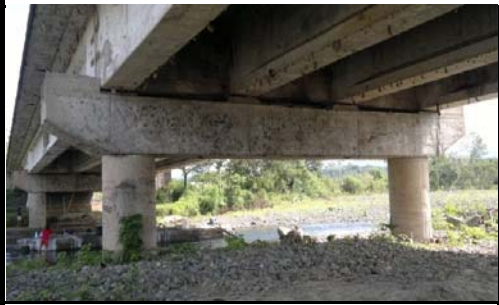
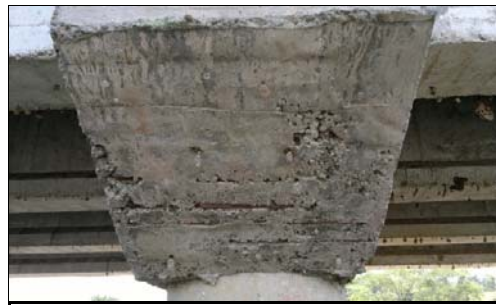
Las pilas son compuestas de dos columnas circulares de 1m diámetro, y viga cabezal común para todos los apoyos de vigas, se debe suministrar concreto de recubrimiento, ya que se evidencia el acero expuesto en la corona de la pila 2 lado derecho. En términos generales las pilas se encuentran en buen estado, las lesiones encontradas no representan un problema de estabilidad para el puente a corto plazo. Se debe reparar el acero de refuerzo expuesto como parte del mantenimiento rutinario.

2 ALGÚN DAÑO, REPARACIÓN NECESARIA CUANDO SE PRESENTE LA OCASIÓN. EL COMPONENTE FUNCIONA COMO SE DISEÑÓ

- En algunas secciones de las 3 pilas que se encuentran en el puente, se observan secciones con acero expuesto y concreto deteriorado, para lo cual es necesario realizar el respectivo recubrimiento con el fin de evitar su progreso.

TIPO	DESCRIPCIÓN	UNIDAD	CANTIDAD	VALOR UNITARIO	VALOR PARCIAL
30	REPARACION DE CONCRETO	M3	1	1,003,017	1,103,319
<b>TOTAL INTERVENCIÓN</b>					<b>1,103,319</b>

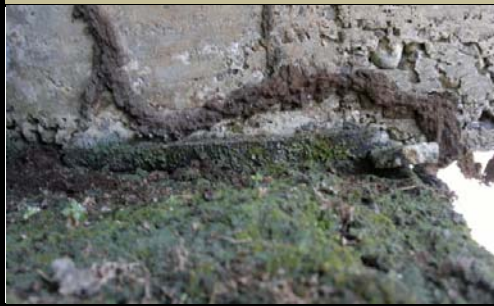
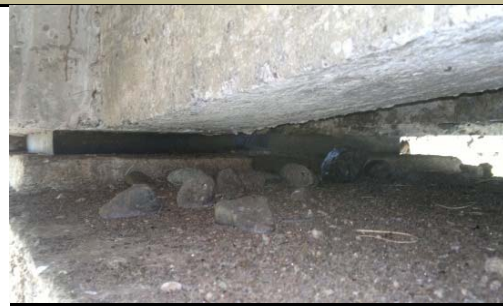
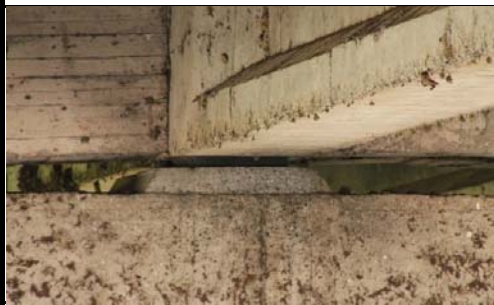
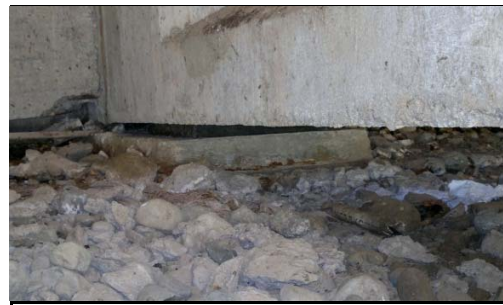
Las vigas se apoyan sobre placas de neopreno tanto en pilas como en estribos, estas se encuentran en buen estado, la zona de concreto en el estribo don se encuentran en buen estado, pero la corona de apoyo del estribo 1 presenta fisuras que ya están reportadas en el componente del estribo, probablemente sean por las fuerzas transmitidas por el apoyo.

0 SIN DAÑO O DAÑO INSIGNIFICANTE

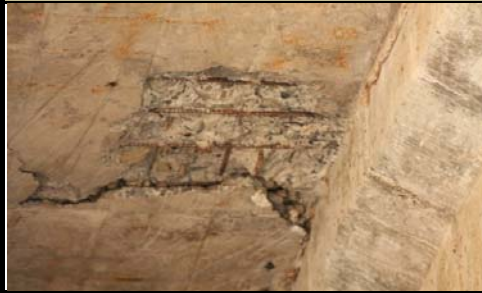
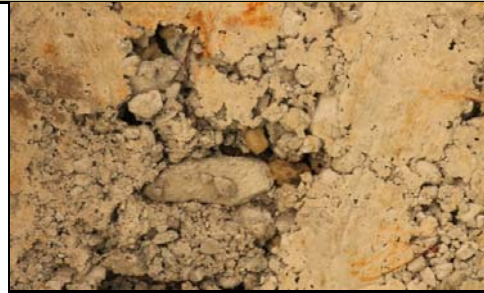
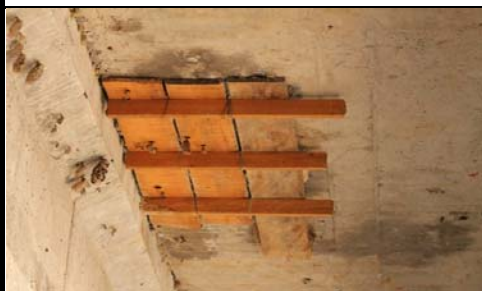
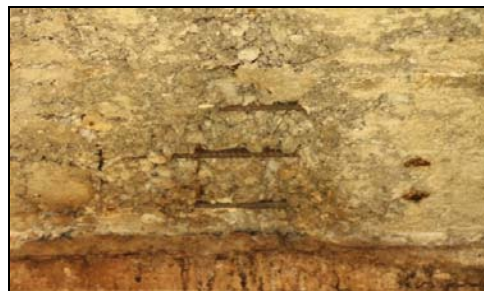
El puente muestra una losa en concreto reforzado. En la inspección se encontraron gran cantidad de lesiones, como fisuramiento generalizado con manifestación de lixiviado y florescencias, lo que nos indica las filtraciones de agua desde la superficie, se evidencia fácilmente tanto en el acero expuesto como en las manchas amarillentas en forma cuadrículada que reflejan en el estado de corrosión al interior del concreto, como testimonio del mal estado se aprecian las formaletas de las reparaciones realizadas a la losa anteriormente, estas aun no han sido retiradas. Todas estas lesiones hacen que se estudie la posibilidad de una intervención masiva para la rehabilitación de losa para evitar el deterioro progresivo, el cual puede ser mas costoso con el paso del tiempo he incluso poner en riesgo la seguridad de los usuarios de la vía.

3 DAÑO SIGNIFICATIVO, REPARACIÓN NECESARIA MUY PRONTO

- La losa se encuentra totalmente deteriorada. Allí se evidencia el acero de refuerzo con signos de oxidación y partes sueltas, generando riesgo de colisión. Por lo tanto es necesario intervenir de manera inmediata mediante la reparación de concreto en las zonas afectadas.

TIPO	DESCRIPCIÓN	UNIDAD	CANTIDAD	VALOR UNITARIO	VALOR PARCIAL
B	REPARACION DE CONCRETO	M2	15	394,663	5,919,945
D	INYECCION DE GRIETAS	ML	20	537,554	10,751,080
<b>TOTAL INTERVENCIÓN</b>					<b>16,671,025</b>

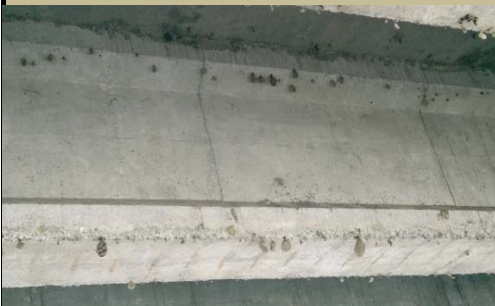
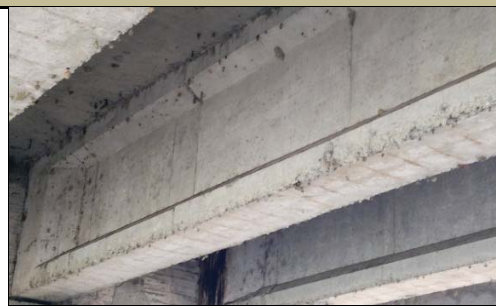
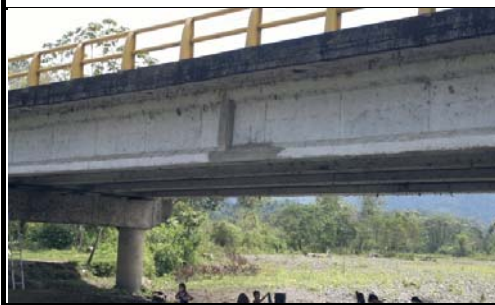
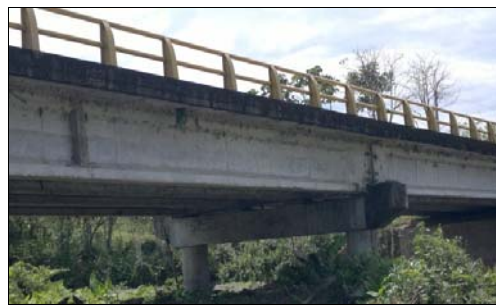
El puente se compone de cuatro vigas postensadas, no se evidencian fisuras ni problemas representativos en estos elementos. Solo se evidencian panales de avispas que deberán ser retirados para realizar las obras de manteniendo y reparación.

0 SIN DAÑO O DAÑO INSIGNIFICANTE

TIPO	DESCRIPCIÓN	UNIDAD	CANTIDAD	VALOR UNITARIO	VALOR PARCIAL
10	LIMPIEZA	ML	408	21,604	8,814,432
<b>TOTAL INTERVENCIÓN</b>					<b>8,814,432</b>

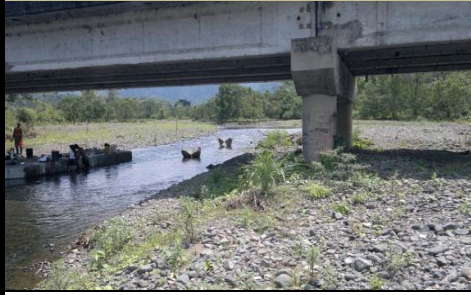
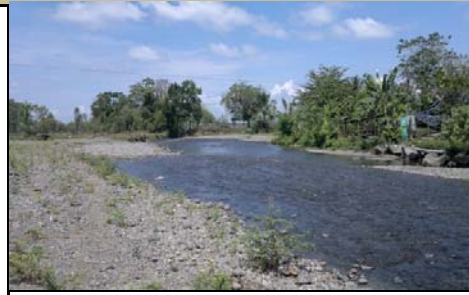
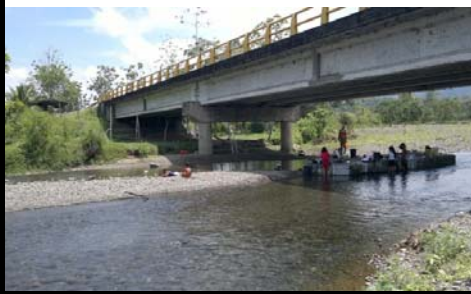
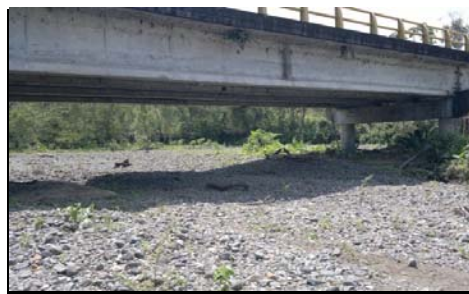
El Puente salva el Rio Chadó, al momento de la inspección se puede observar que la velocidad del flujo es baja, con un ancho de sección hidráulica promedio de 12.00m y una altura de sección promedio de 85cm. se evidencia rastros de material pétreo de tamaño pequeño, además la pendiente promedio del cauce es baja. El cauce a ocasionado problemas a la subestructura ya que este anteriormente bordeaba uno de los estribos, el cual ya presenta socavación del suelo en la base del estribo, el cauce atraviesa el puente por el medio de una de las 4 luces, en los otra vanos encontramos gran acumulación de material pétreo y vegetación creciente. Se deben tomar medidas de renivelación y limpieza del cauce para evitar estancamientos que puedan provocar problemas a las bases de la estructura.

3 DAÑO SIGNIFICATIVO, REPARACIÓN NECESARIA MUY PRONTO

TIPO	DESCRIPCIÓN	UNIDAD	CANTIDAD	VALOR UNITARIO	VALOR PARCIAL
A	RENIVELAR	M3	40	78,179	3,127,160
<b>TOTAL INTERVENCIÓN</b>					<b>3,127,160</b>

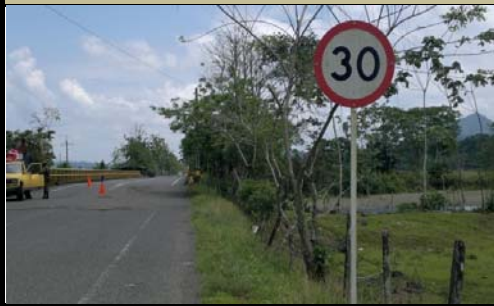
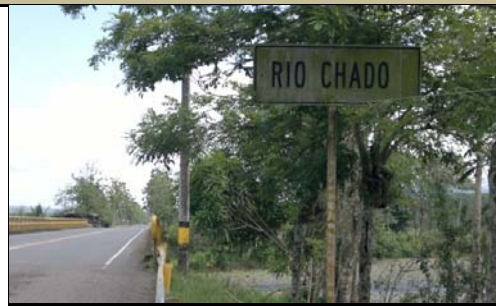
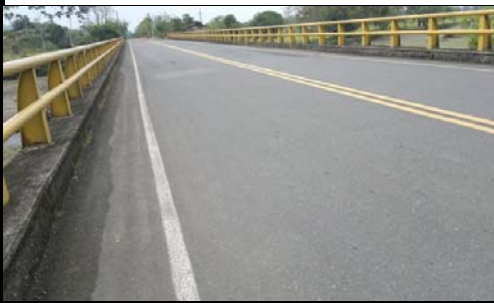
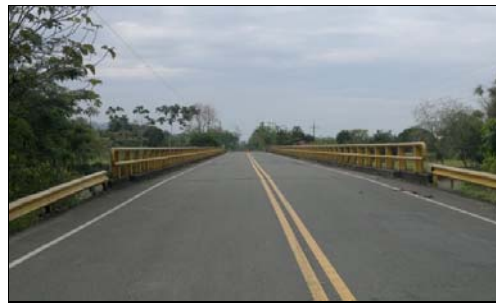
Existen señales de velocidad de aproximación, en buen estado, y señales con el nombre del río, las cuales requieren limpieza.

1	DAÑO PEQUEÑO PERO REPARACIÓN NO ES NECESARIA (EXCEPTO MANTENIMIENTO MENOR)
---	--

- las señales de tránsito existentes requieren ser reparadas ya que se observan con algunos daños menores.
  - Próxima inspección año 2014

TIPO	DESCRIPCIÓN	UNIDAD	CANTIDAD	VALOR UNITARIO	VALOR PARCIAL
40	PINTURA DE ACERO	UND	2	31,441	62,882
34	MEJORAMIENTO DEL SOPORTE	UND	2	33,120	66,240
<b>TOTAL INTERVENCIÓN</b>					<b>129,122</b>

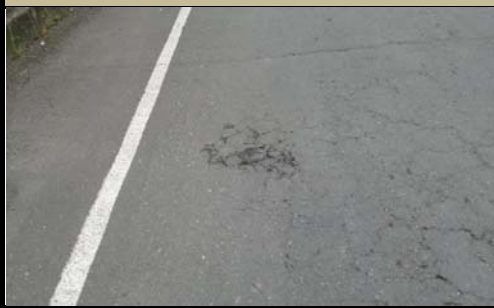
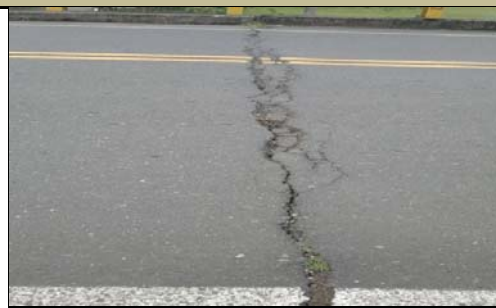
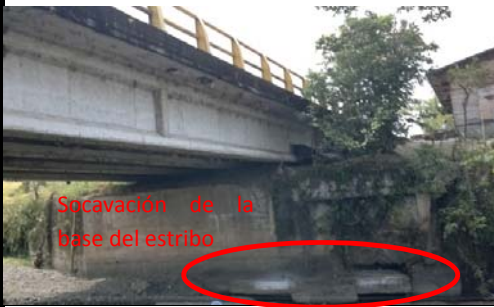
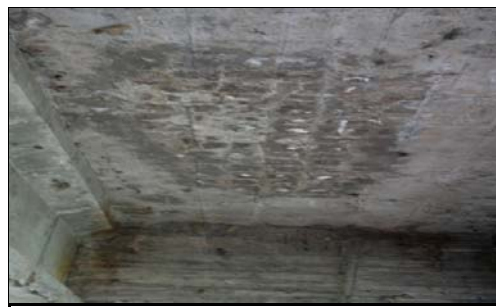
El puente en su componente general se ha calificado como 3, Daño significativo, reparación necesaria muy pronto. Dado que algunos componentes del puente como son la superficie, las juntas de expansión, los bordillos, estribos y la losa; se encuentran con algunos daños de consideración y requieren pronta intervención, ya que el deterioro progresivo en estos elementos afecta la estabilidad del mismo.

3 DAÑO SIGNIFICATIVO, REPARACIÓN NECESARIA MUY PRONTO
