**ESTUDIOS DE INSPECCION E INVENTARIO DE PUENTES
DE LA RED NACIONAL DE CARRETERAS
ZONA OCCIDENTE**

INFORME PUENTE CAÑO SECO 01- 6202-012.00

PR 31+0491

**CARRETERA CHIGORODO- DABEIBA
DEPARTAMENTO DE ANTIOQUIA**

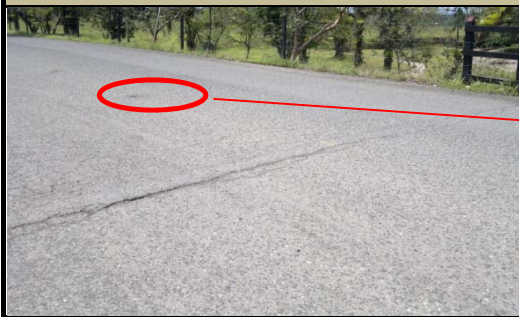
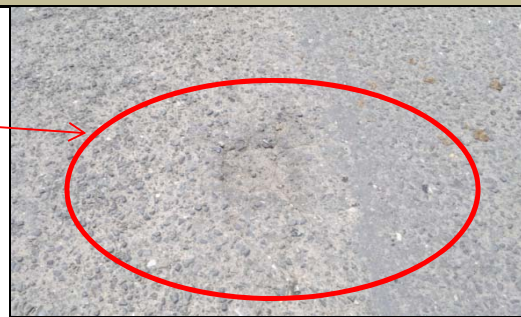
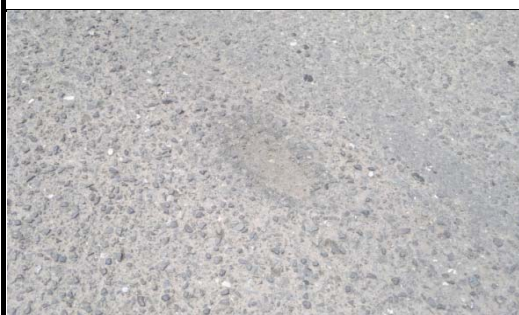
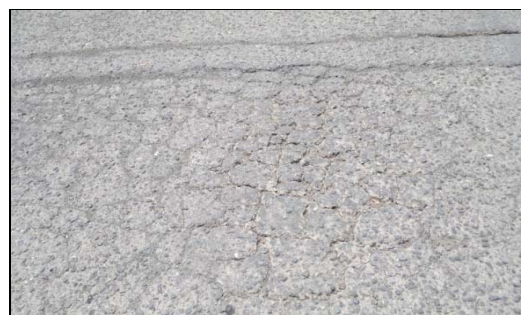
COMPONENTE 1 - SUPERFICIE DEL PUENTE

Es una condición generalizada en casi la totalidad de la ruta 6202, el mal estado de la vía, lo que se evidencia en este puente también, en la inspección se aprecian un severo desgaste de las superficie, acompañada de fisuramiento en bloque alrededor de las juntas de expansión, aunque las lesiones no dificultan la funcionalidad de la vial, se hace necesario la intervención con obras de mantenimiento rutinario. Se cuenta con bombeo hacia los laterales de la vía para evacuar las aguas por los drenes del puente sin daños. La señalización horizontal es totalmente inexistente, por lo que se deben demarcar las líneas viales en el centro y los extremos de la calzada.

3 DAÑO SIGNIFICATIVO, REPARACIÓN NECESARIA MUY PRONTO

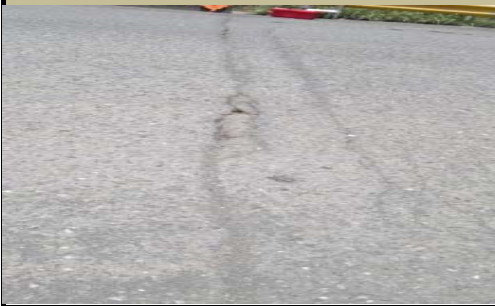
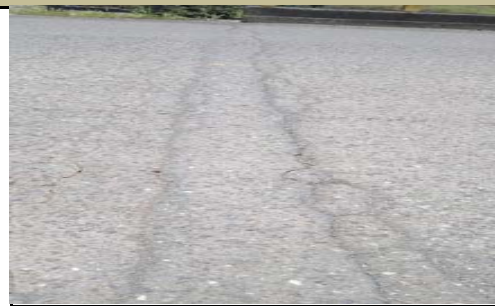
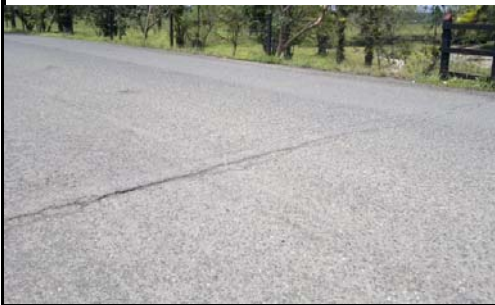
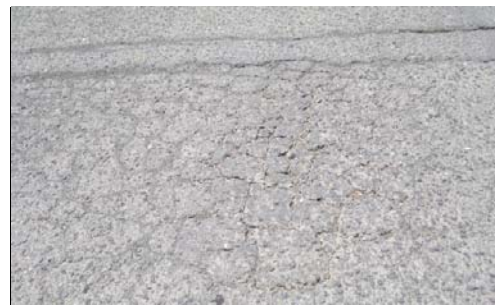
COMPONENTE 2 - JUNTAS DE EXPANSION

Durante la inspección no fue posible observar el dispositivo de junta, ya que posiblemente se encuentra cubierto por las capas de asfalto sobrepuestas en el tablero, como parte de mejoramientos pasados a la capa de rodadura. La dilatación se refleja claramente sobre el asfalto, lo que indica que los movimientos naturales de la estructura no se encuentran normalizados. No se logra visualizar su verdadero estado, se recomienda su intervención para evitar las filtraciones de agua de escorrentía al interior de las capas de asfalto, esto puede ocasionar el posible levantamiento de las capas de asfalto y el deterioro progresivo de la capa de rodadura, además del ingreso de humedades sobre la superestructura y subestructura que perjudican el acero de refuerzo.

3 DAÑO SIGNIFICATIVO, REPARACIÓN NECESARIA MUY PRONTO

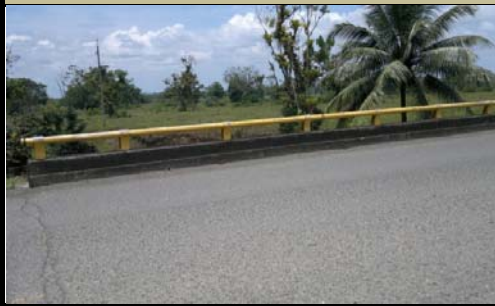
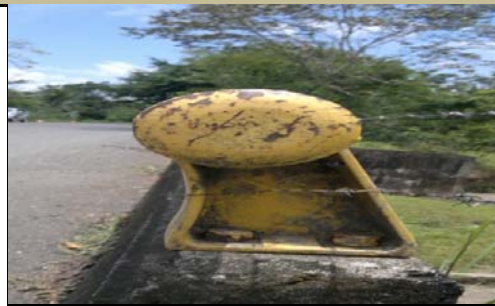
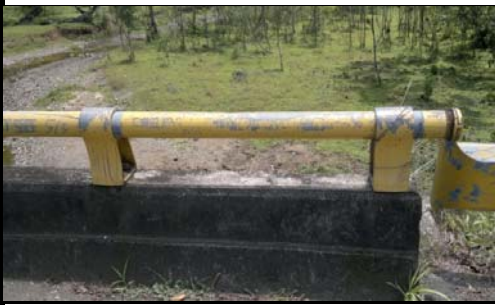
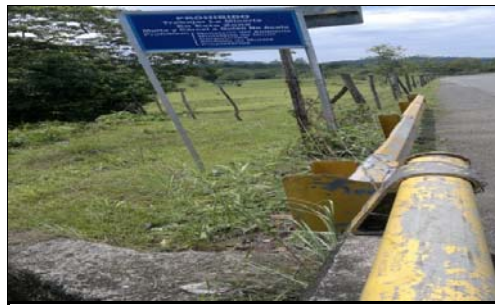
COMPONENTE 4 - BARANDAS

El puente presenta barandas metálicas en ambos lados de la calzada, estas se conforman de parales en lámina, un pasamano tubular pintados de color amarillo, las barandas se encuentran ancladas a los bordillos por medio de pernos y tuercas de 5/8". No se evidencia lesiones por impacto ni corrosión, sin embargo se aprecian desprendimientos de pintura y pérdida de algunas tuercas de anclaje.

1	DAÑO PEQUEÑO PERO REPARACIÓN NO ES NECESARIA (EXCEPTO MANTENIMIENTO MENOR)
---	--

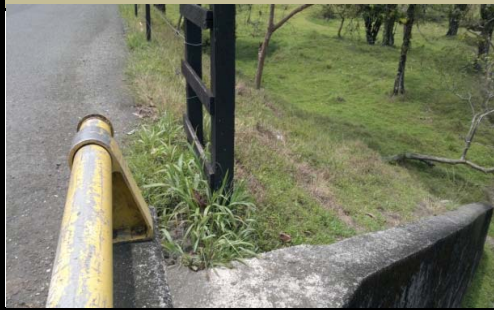
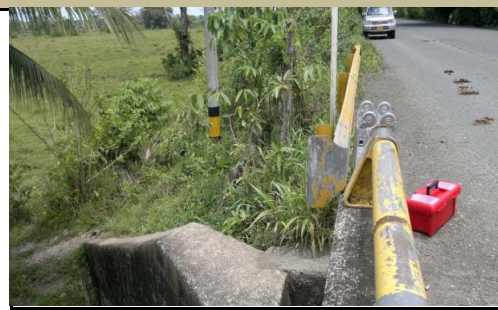
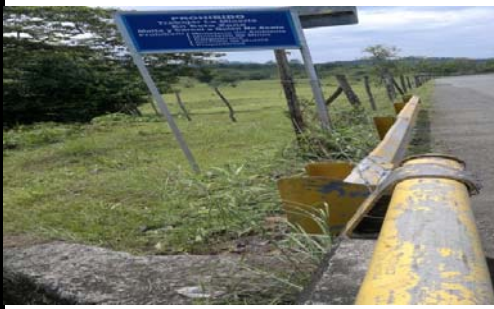
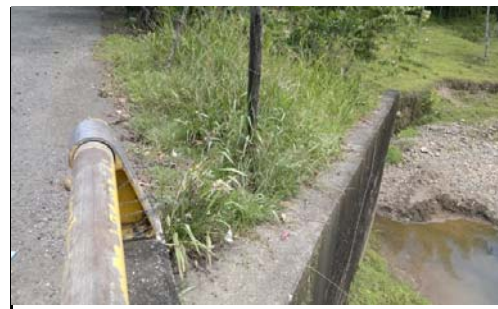
COMPONENTE 5 - CONOS/TALUDES

El puente presenta conos de derrame en suelo natural, con pendiente bien definida, espesa vegetación, no representa problemas de inestabilidad para la vía y la subestructura. Por tanto solo se debe realizar labores de limpieza como parte de mantenimiento rutinario.

0 SIN DAÑO O DAÑO INSIGNIFICANTE

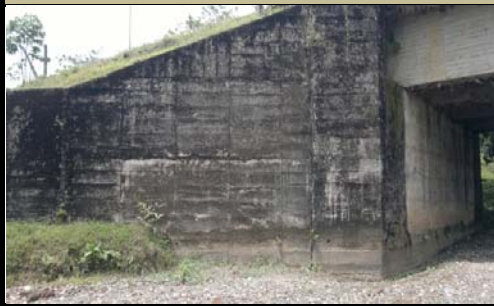
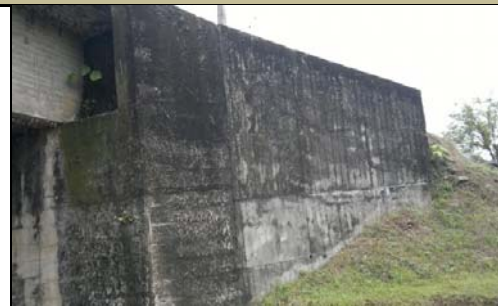
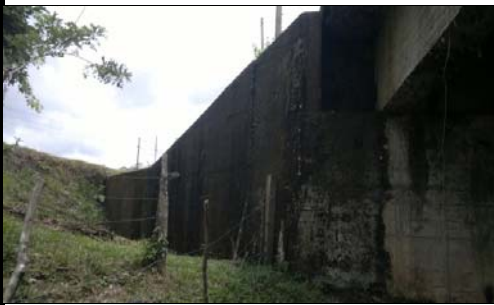
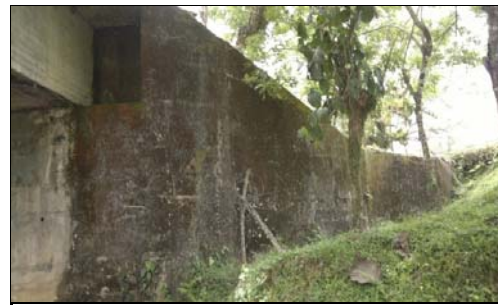
COMPONENTE 6 - ALETAS

El puente cuenta con cuatro aletas integradas en concreto que protegen la estructura y dan estabilidad a cada uno de los taludes, no se presentan problemas mayores en el concreto, se evidencia vegetación en medio de una junta de construcción generada en una de las aletas, posiblemente por una ampliación de la aleta, se hace necesario limpieza y monitorear la apertura de la junta.

1 DAÑO PEQUEÑO PERO REPARACIÓN NO ES NECESARIA (EXCEPTO MANTENIMIENTO MENOR)

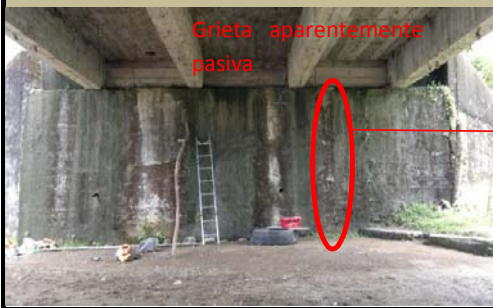
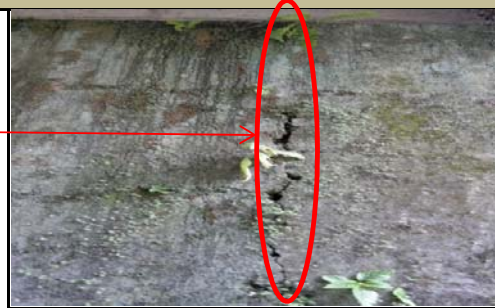
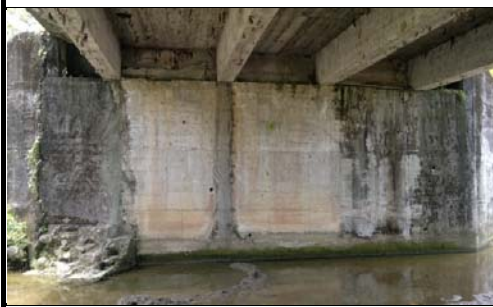
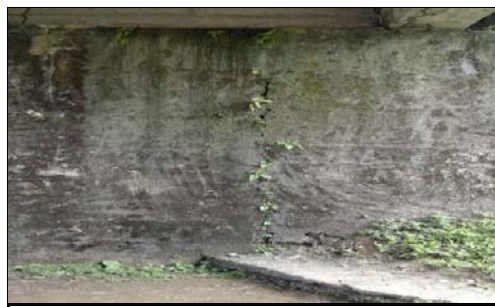
COMPONENTE 7 - ESTRIBOS

El puente cuenta con estribos en concreto con aletas integradas, el estado general se encuentra en buen estado, sin embargo se aprecia una grieta vertical en uno de los estribos, aparentemente parece ser una junta de construcción. Además suciedades por lavado diferencial, por filtraciones de agua escorrentía a través de las juntas de expansión del puente. Se hace necesaria la limpieza de los estribos. De igual forma se debe reparar la posible junta.

3 DAÑO SIGNIFICATIVO, REPARACIÓN NECESARIA MUY PRONTO

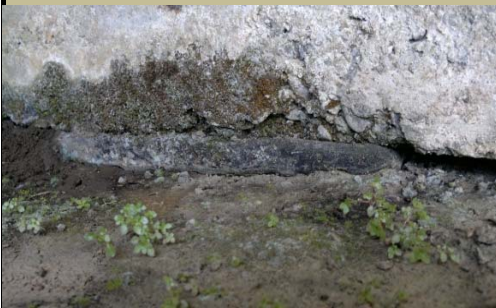
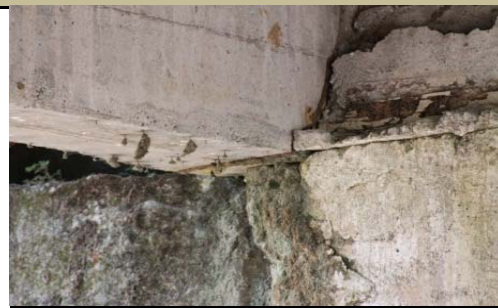
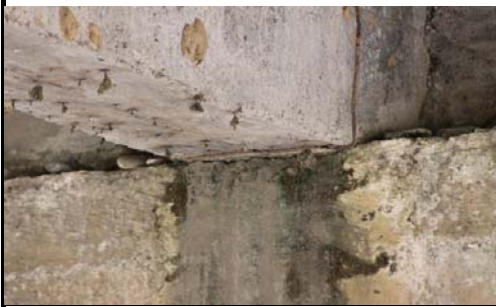
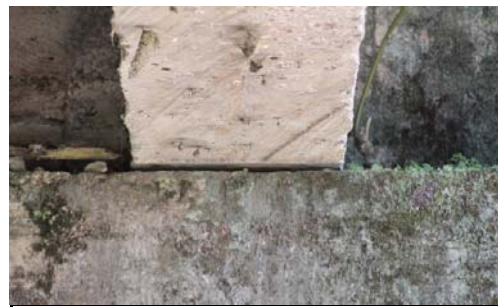
COMPONENTE 9 - APOYOS

Las vigas se apoyan sobre placas de neopreno, estas se encuentran en buen estado, se hace necesario labores de limpieza, ya que presenta suciedades por las humedades que se filtran por las juntas de expansión.

0 SIN DAÑO O DAÑO INSIGNIFICANTE

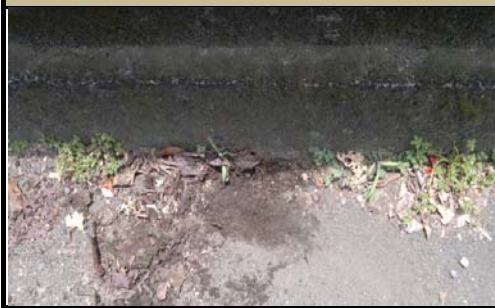
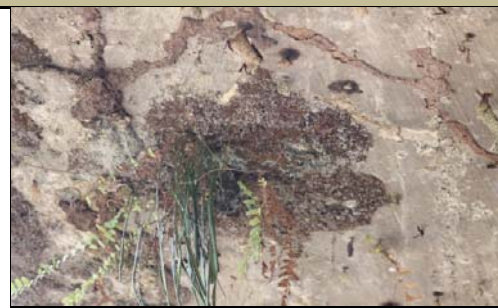
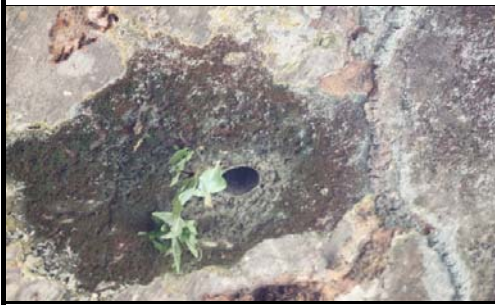
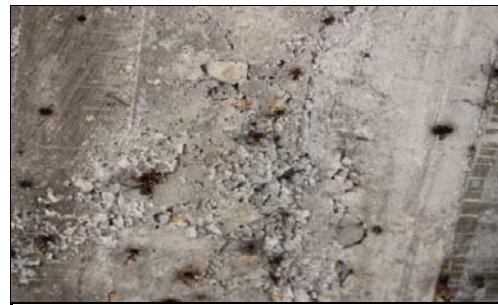
COMPONENTE 10 - LOSA

El puente presenta losa en concreto. Se observa en el área del voladizo de la losa grandes humedades con manchas negras, verdes y posibles fluorescencias, con crecimiento de vegetación en los drenes; por lo tanto es necesario que sean prolongados los drenes de la misma, para evitar el progreso de dichas humedades.

3 DAÑO SIGNIFICATIVO, REPARACIÓN NECESARIA MUY PRONTO

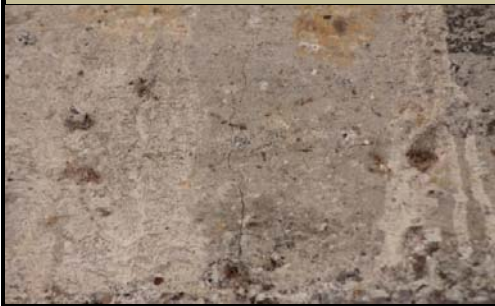
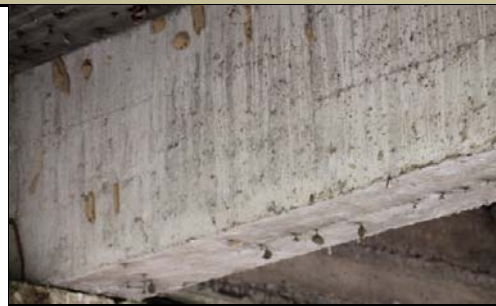
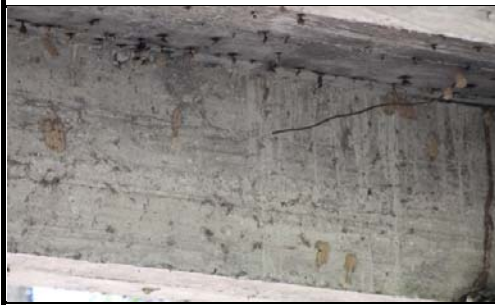
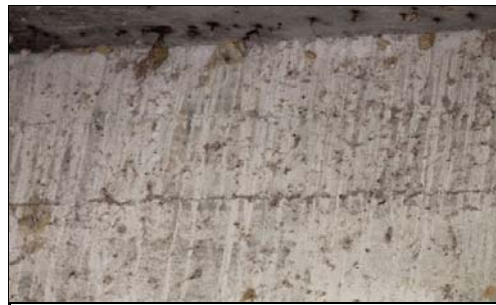
COMPONENTE 11 - VIGAS/LARGUEROS/DIAFRAGMAS

El puente presenta un sistema de vigas y vigas riostras en concreto, estas se encuentran simplemente apoyadas en placa de neopreno. Se observan fisuras por flexión en promedio de 1mm en todas las vigas. Se debe realizar una inspección especial debido a la cantidad de fisuras y por tratarse de fisuras por flexión donde se ve comprometida la resistencia de los elementos estructurales, además las fisuras sobrepasan espesores de más de 1mm y según manual de SIPUCOL se deber reportar como inspección especial.

3 DAÑO SIGNIFICATIVO, REPARACIÓN NECESARIA MUY PRONTO

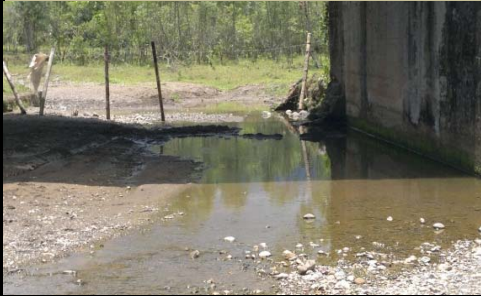
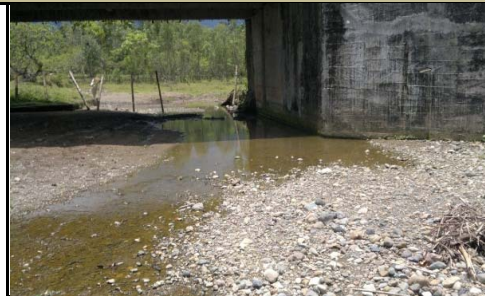
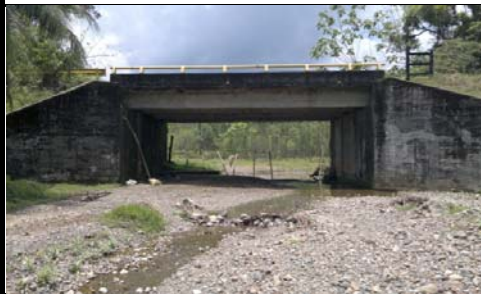
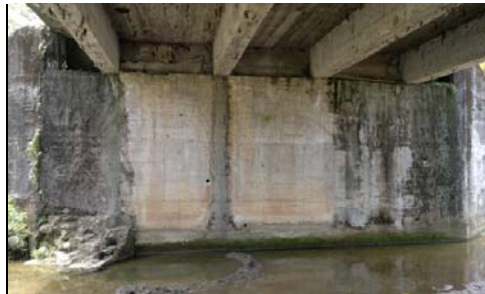
COMPONENTE 15 - CAUCE

El Puente salva la Quebrada Caño Seco, al momento de la inspección se puede observar que la velocidad del flujo es muy baja, con un ancho de sección hidráulica promedio de 1.50m y una altura de sección promedio de 20cm. se evidencia rastros de material pétreo de tamaño pequeño, además la pendiente promedio del cauce es baja. El cauce atraviesa el puente rosando uno de los estribos, mientras al otro lado se presenta gran acumulación de material pétreo, lo que lleva el cauce a erosionar las bases de uno de los estribos, se debe re-direccionar hacia centro de la luz del puente y evitar el rozamiento con los estribos.

3 DAÑO SIGNIFICATIVO, REPARACIÓN NECESARIA MUY PRONTO

Se deben tomar medidas de re-direccionamiento del cauce 15m antes y después del ingreso al puente, para la protección los elementos del puente y su estabilidad, por medio de zanjas estabilizadas con muros en gaviones o bolsacretos.

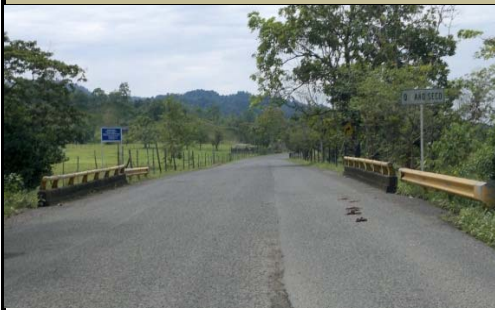
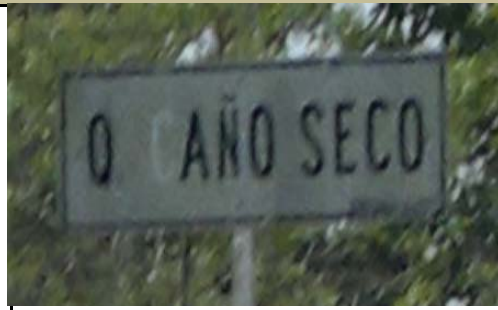
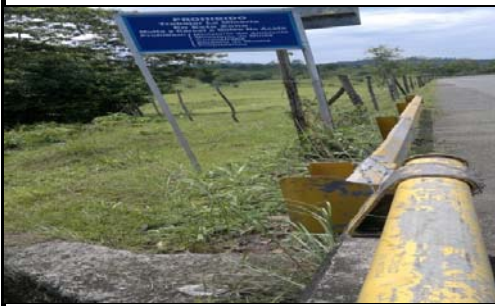
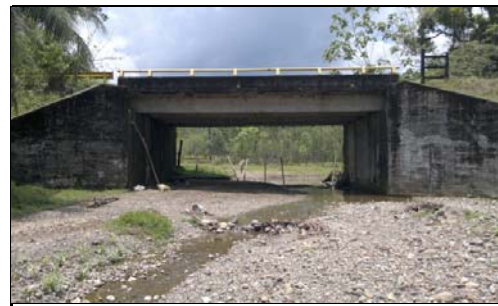
COMPONENTE 16 - OTROS ELEMENTOS

Existen señales con el nombre del río, en condiciones de deterioro evidentes. No existe ninguna señal vertical de proximidad al puente, se recomienda la instalación de señales verticales informativas de aproximación y máxima velocidad de la vía. Se cuenta con bombeo hacia los laterales de la vía para evacuar las aguas por los drenes del puente, no se aprecian daños en la zona de losas de aproximación, por tanto su funcionamiento es correcto. La señalización horizontal es totalmente inexistente, por lo que se deben demarcar las líneas viales en el centro y los extremos de la calzada.

3 DAÑO SIGNIFICATIVO, REPARACIÓN NECESARIA MUY PRONTO

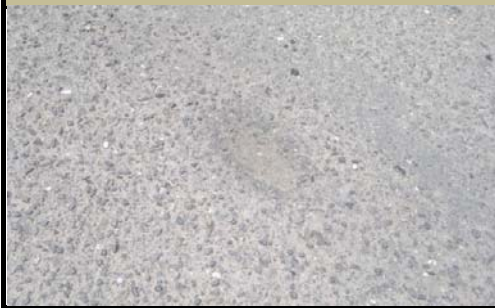
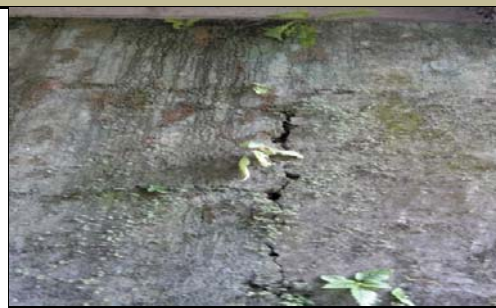
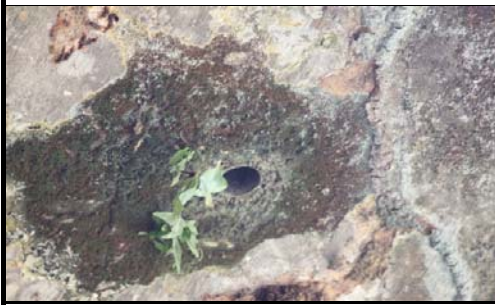
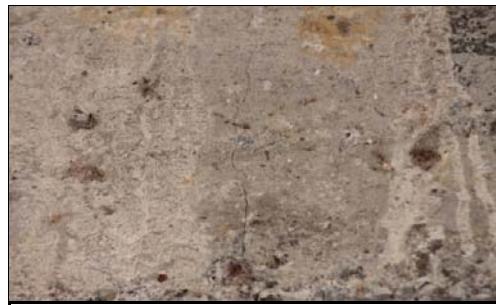
COMPONENTE 17 - PUENTE EN GENERAL

El puente en su componente general se ha calificado como 3, Daño significativo, reparación necesaria muy pronto. Dado que algunos componentes del puente como son la superficie, los estribos, la losa, las vigas y otros elementos; se encuentran con algunos daños de consideración y requieren pronta intervención, ya que el deterioro progresivo en estos elementos afecta la estabilidad del mismo. Se solicita inspección especial ya que se presenta gran cantidad de fisuras en las vigas, estas pueden tener un problema de resistencia y quizás necesiten reforzamiento.

3 DAÑO SIGNIFICATIVO, REPARACIÓN NECESARIA MUY PRONTO
