**ESTUDIOS DE INSPECCION E INVENTARIO DE PUENTES
DE LA RED NACIONAL DE CARRETERAS
ZONA OCCIDENTE**

INFORME PUENTE QUEBRADA LOS PLATOS 01- 6202-014.00

PR 35+0030

CARRETERA CHIGORODO- DABEIBA

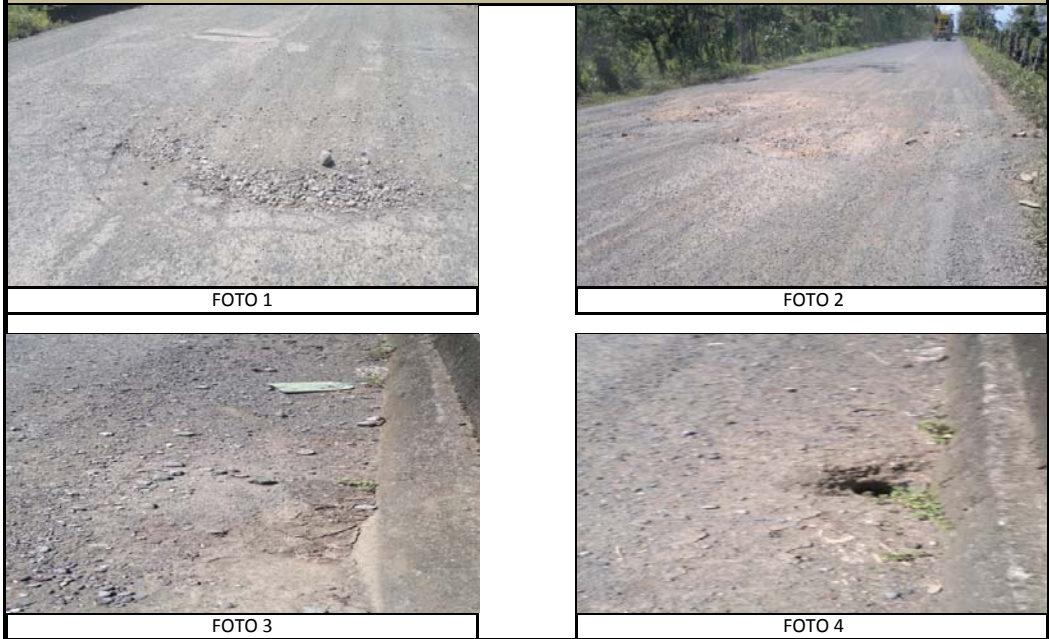
COMPONENTE 1 - SUPERFICIE DEL PUENTE

El puente cuenta con una capa de rodadura en asfalto, en la inspección se aprecian diferentes lesiones como desgaste severo de la superficie que se han convertido en desprendimientos y dificulta la transitabilidad de los vehículos, además de fisuras transversales y fisuras en bloque en un estado inicial, por tanto se debe realizar la sustitución completa de capa asfáltica ya que la alternativa mas optima es la sustitución completa y sus accesos (5 m antes y después), de esta manera también se debe colocar nueva señalización horizontal o demarcación en la vía. Se cuenta con bombeo hacia los laterales de la vía para evacuar las aguas por los drenes del puente, no se aprecian daños en la zona de losas de aproximación, por tanto su funcionamiento es correcto.

3	DAÑO SIGNIFICATIVO, REPARACIÓN NECESARIA MUY PRONTO
---	---

- La superficie del puente presenta daños de gran consideración, dadas los numerables baches que dificultan el tránsito por la zona, debido a los resaltos que se ocasionan en los accesos dado el avance en el deterioro asfáltico. Es necesario realizar el respectivo cambio del pavimento en su totalidad.

TIPO	DESCRIPCIÓN	UNIDAD	CANTIDAD	VALOR UNITARIO	VALOR PARCIAL
A	CAMBIO DEL PAVIMENTO ASFALTICO	M2	235	71,838	16,881,930
TOTAL INTERVENCIÓN					16,881,930

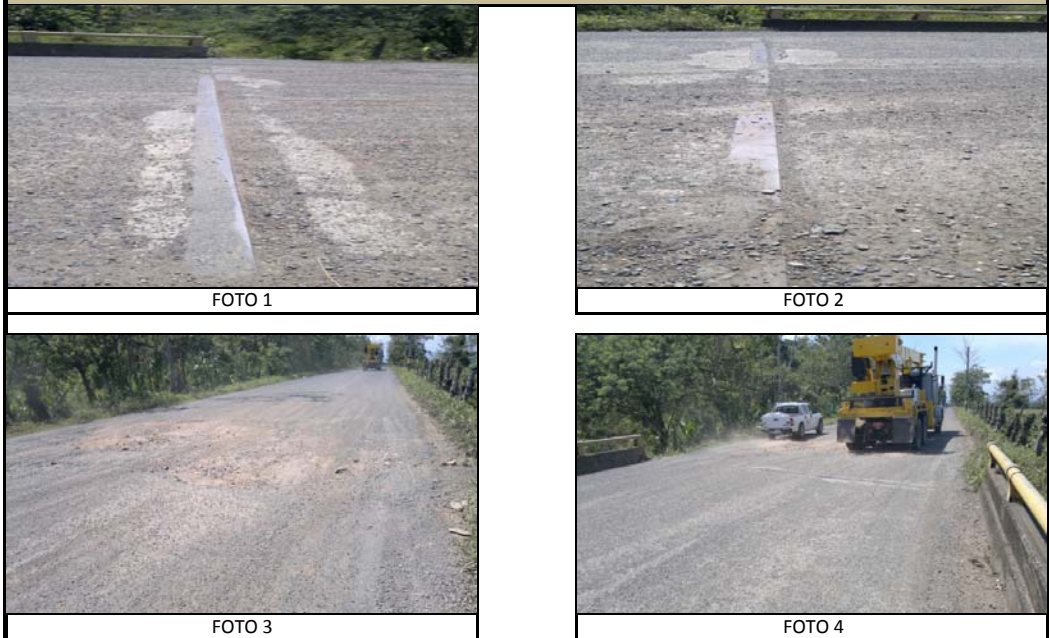
COMPONENTE 2 - JUNTAS DE EXPANSION

El puente se puede apreciar posibles juntas abiertas con ángulos metálicos, se logra apreciar que las junta no se encuentra funcionando correctamente, presenta saturación de material granular que podría restringir los libres desplazamientos de la superestructuras trayendo posibles problemas para los apoyos y las misma estructura en general. Aun que se aprecian los ángulos de la junta en unos de sus lados se evidencia el desmoronamiento del asfalto por falta de construcción de guardacantos que ayuden a la transición de materiales en la capa de rodadura. Se debe realizar una limpieza y llenado de las juntas, además de una construcción de guardacantos y restitución de los ángulos perdidos.

3	DAÑO SIGNIFICATIVO, REPARACIÓN NECESARIA MUY PRONTO
---	---

- las juntas de expansión, han perdido su sello y se encuentran con ángulos de acero levantados de la posición original, permitiendo el paso de gran cantidad de agua hacia la subestructura. Por lo tanto se recomienda realizar la reparación del elemento de manera oportuna, con el fin de evitar daños de mayor consideración.

TIPO	DESCRIPCIÓN	UNIDAD	CANTIDAD	VALOR UNITARIO	VALOR PARCIAL
A	REPARACIÓN DE JUNTA	ML	20	46,890	937,800
10	LIMPIEZA	ML	20	1,674	33,480
39	REPOSICION DE SELLO	ML	20	35,182	703,640
TOTAL INTERVENCIÓN					1,674,920

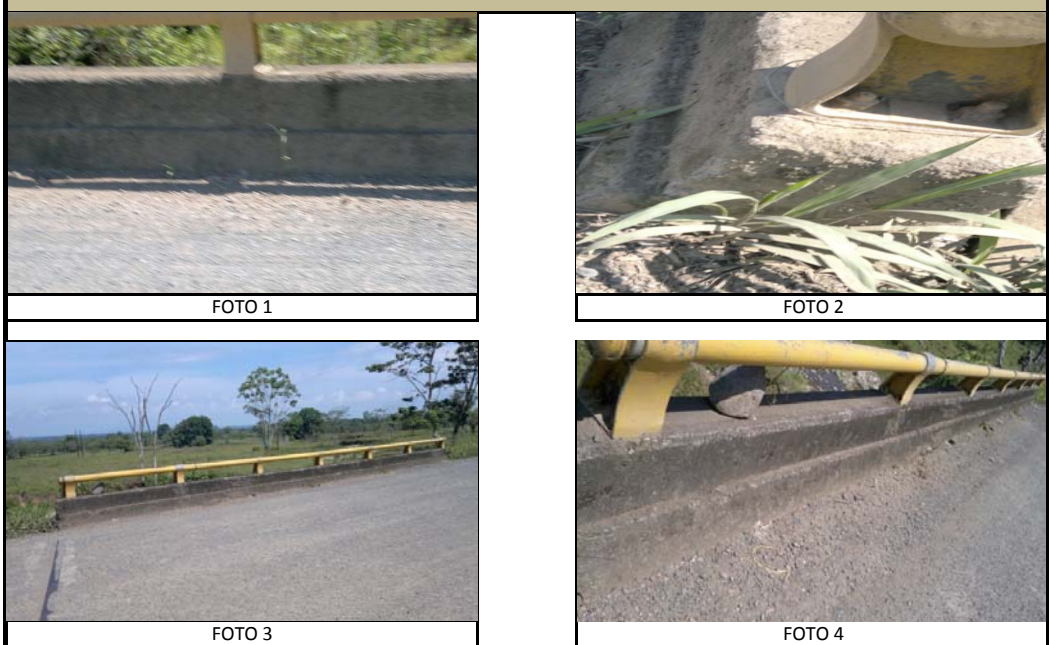
COMPONENTE 3 - ANDENES/BORDILLOS

El puente no cuenta con andenes peatonales, pero presenta bordillos rectangulares en concreto a ambos lados de la calzada, los bordillos altos cumplen la función de barandas de protección. El estado general de este componente es bueno, se recomienda labores de limpieza y pintura como parte del mantenimiento rutinario.

1	DAÑO PEQUEÑO PERO REPARACIÓN NO ES NECESARIA (EXCEPTO MANTENIMIENTO MENOR)
---	--

TIPO	DESCRIPCIÓN	UNIDAD	CANTIDAD	VALOR UNITARIO	VALOR PARCIAL
10	LIMPIEZA	ML	24	2,294	55,056
34	PINTURA DE CONCRETO	ML	24	15,455	370,920
TOTAL INTERVENCIÓN					425,976

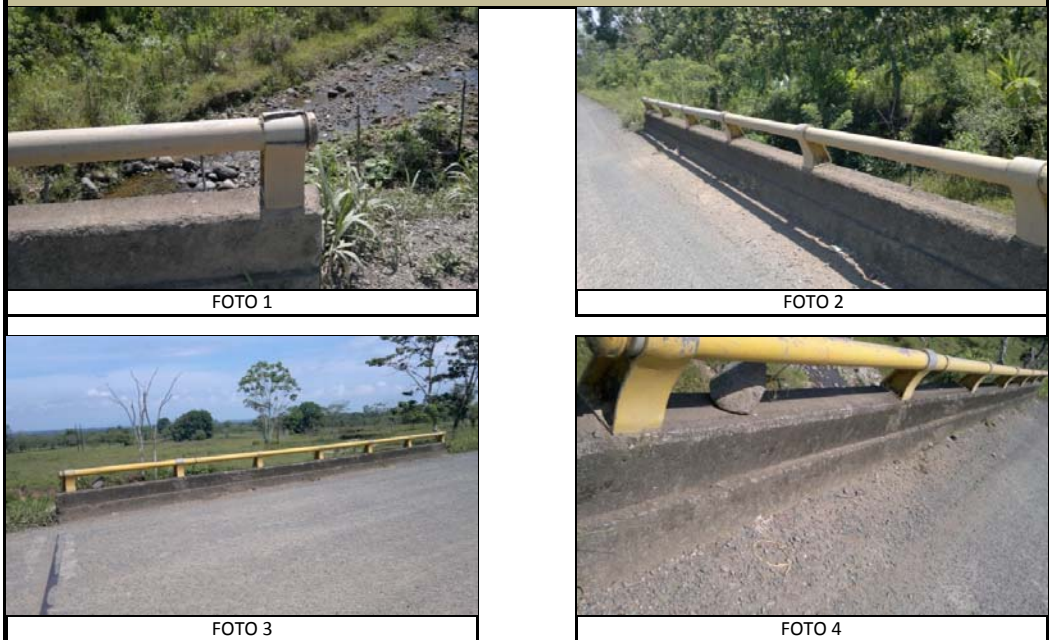
COMPONENTE 4 - BARANDAS

El puente presenta barandas metálicas en ambos lados de la calzada, estas se conforman de parales en acero fundido, pasamanos tubulares galvanizados pintados de color amarillo, las barandas se encuentran ancladas a los bordillos por medio de pernos y tuercas de 5/8". Se observa la perdida de algunos parales metálicos, no se evidencia lesiones por impacto ni corrosión, sin embargo se aprecian desprendimientos de pintura y pérdida de algunas tuercas de anclaje.

2 ALGÚN DAÑO, REPARACIÓN NECESARIA CUANDO SE PRESENTE LA OCASIÓN. EL COMPONENTE FUNCIONA COMO SE DISEÑÓ

- las barandas no presentan daños de consideración. Es necesario reponer algunos pernos de sujeción que se han perdido y aplicar pintura, como parte del mantenimiento rutinario del elemento.

TIPO	DESCRIPCIÓN	UNIDAD	CANTIDAD	VALOR UNITARIO	VALOR PARCIAL
25	RECONSTRUCCION DE BARANDA	ML	1	251,098	251,098
40	PINTURA DE ACERO	ML	24	25,784	618,816
42	SUJECION DE PERNOS	UND	8	30,012	240,096
TOTAL INTERVENCIÓN					1,110,010

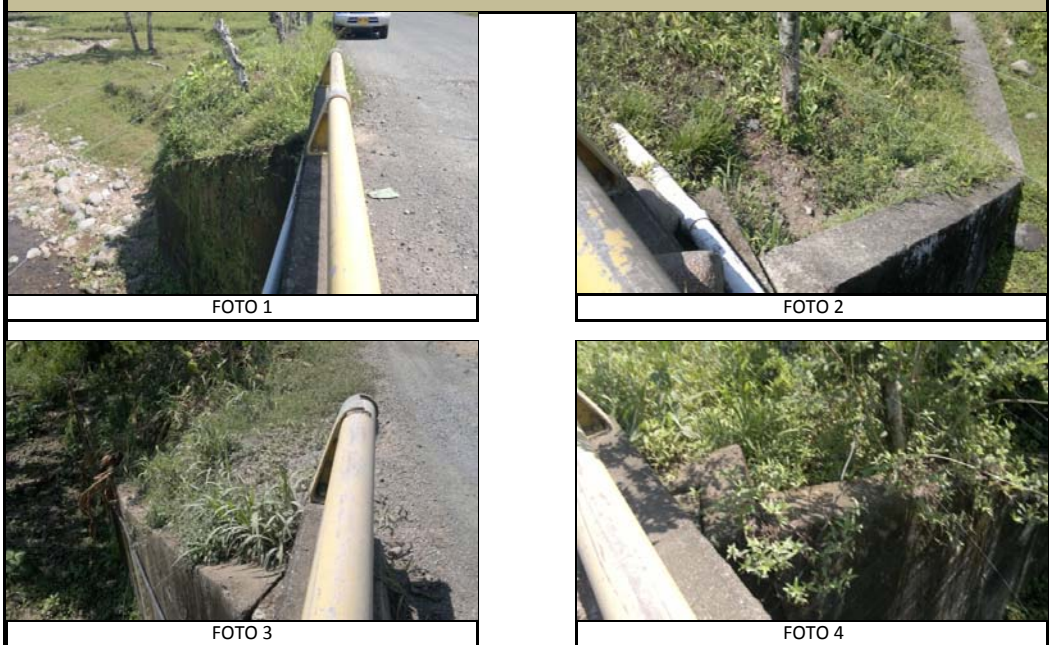
COMPONENTE 5 - CONOS/TALUDES

Es necesario construir un tramo de cuneta sobre el cono derecho acceso uno hacia Dabeiba, ya que una tubería que cruza por el puente presenta un orificio que deja escapar el agua que conduce y esta a su vez está causando erosión sobre la aleta, se solicita la construcción de la cuneta, ya que si este problema se evidencia por esta tubería rota, con mucha más razón en tiempos de invierno se presentara la socavación sobre este cono.

3 DAÑO SIGNIFICATIVO, REPARACIÓN NECESARIA MUY PRONTO

- Dados los derrames en los conos y algunas socavaciones producto de la escorrentía superficial, se requiere la construcción de cunetas que permitan conducir de manera efectiva el agua que proviene de la superficie sin generar daños a otros elementos del puente.

TIPO	DESCRIPCIÓN	UNIDAD	CANTIDAD	VALOR UNITARIO	VALOR PARCIAL
D	CONSTRUCCION DE CUNETAS	ML	20	126,480	2,529,600
TOTAL INTERVENCIÓN					2,529,600

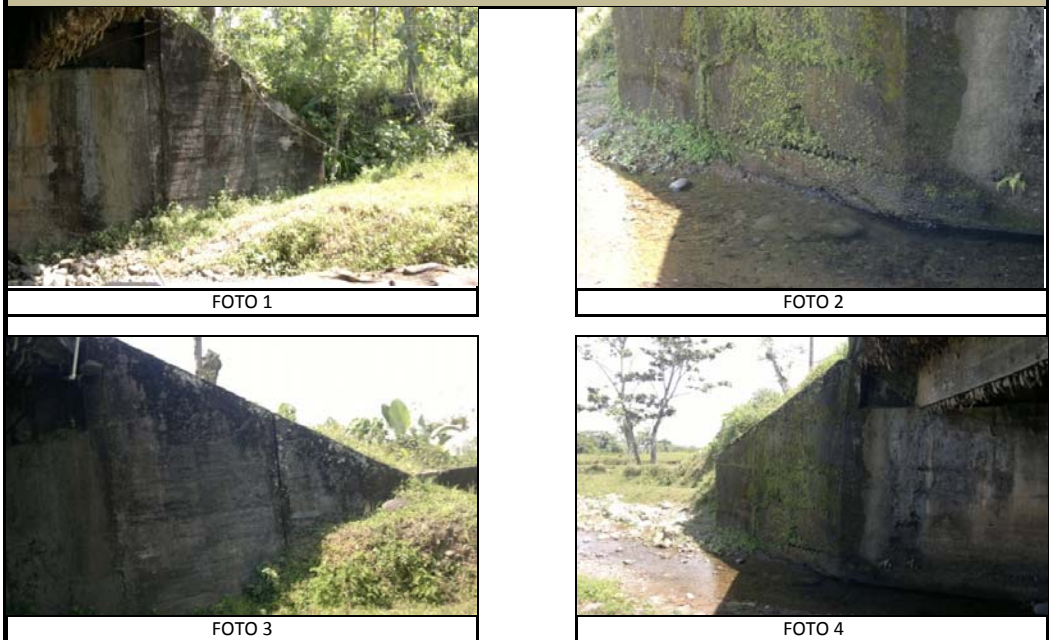
COMPONENTE 6 - ALETAS

El puente cuenta con cuatro aletas en concreto reforzado que protegen la estructura y dan estabilidad a cada uno de los taludes del mismo, se observa porosidad en el concreto de la aleta derecha del acceso 1, se hace necesario corregir porosidades del concreto. Socavación leve en la base de la aleta producida por el cauce.

2 ALGÚN DAÑO, REPARACIÓN NECESARIA CUANDO SE PRESENTE LA OCASIÓN. EL COMPONENTE FUNCIONA COMO SE DISEÑÓ

TIPO	DESCRIPCIÓN	UNIDAD	CANTIDAD	VALOR UNITARIO	VALOR PARCIAL
10	LIMPIEZA	M2	60	10,755	645,300
30	REPARACION DE CONCRETO	M3	1	973,926	973,926
TOTAL INTERVENCIÓN					1,619,226

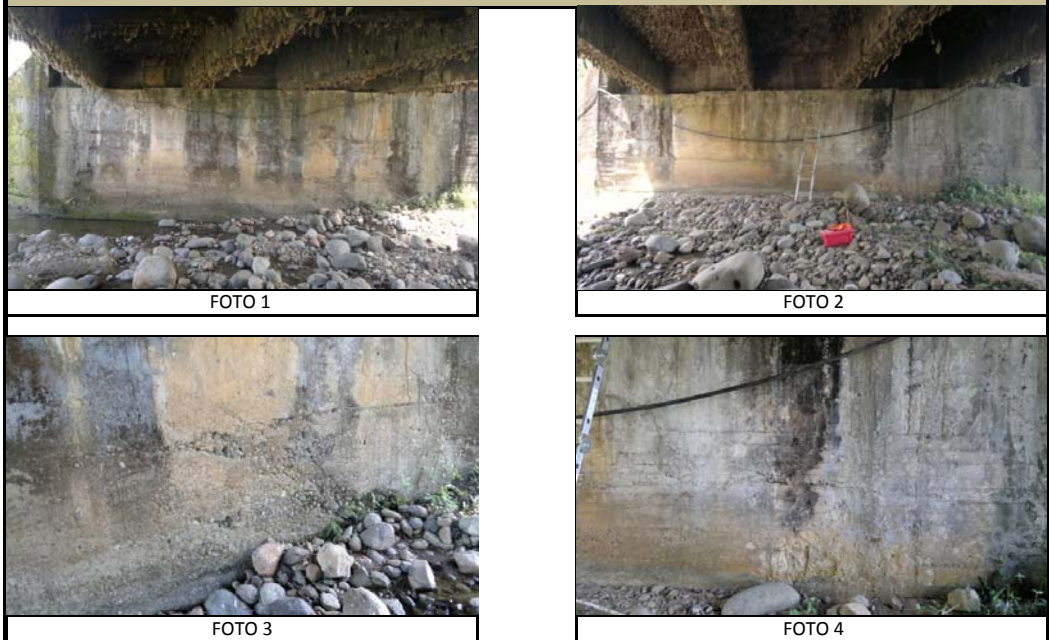
COMPONENTE 7 - ESTRIBOS

El puente presenta estribos en concreto con aletas integradas tipo 10. Se observa concreto poroso, además de suciedades por lavado diferencial, por filtraciones de agua de escorrentía a través de las juntas de expansión del puente. Se hace necesaria la limpieza de los estribos y reparación superficial del concreto.

2 ALGÚN DAÑO, REPARACIÓN NECESARIA CUANDO SE PRESENTE LA OCASIÓN. EL COMPONENTE FUNCIONA COMO SE DISEÑÓ

- Debido a las filtraciones provenientes desde la superficie, se han originado algunas porosidades en el concreto de los estribos y las aletas de baja consideración. Por lo tanto deben ser reparadas, sin ser una amenaza para la estabilidad de la superestructura.

TIPO	DESCRIPCIÓN	UNIDAD	CANTIDAD	VALOR UNITARIO	VALOR PARCIAL
10	LIMPIEZA	M2	60	11,699	701,940
31	TRATAMIENTO SUPERFICIAL DE CONCRETO	M2	5	146,258	731,290
TOTAL INTERVENCIÓN					1,433,230

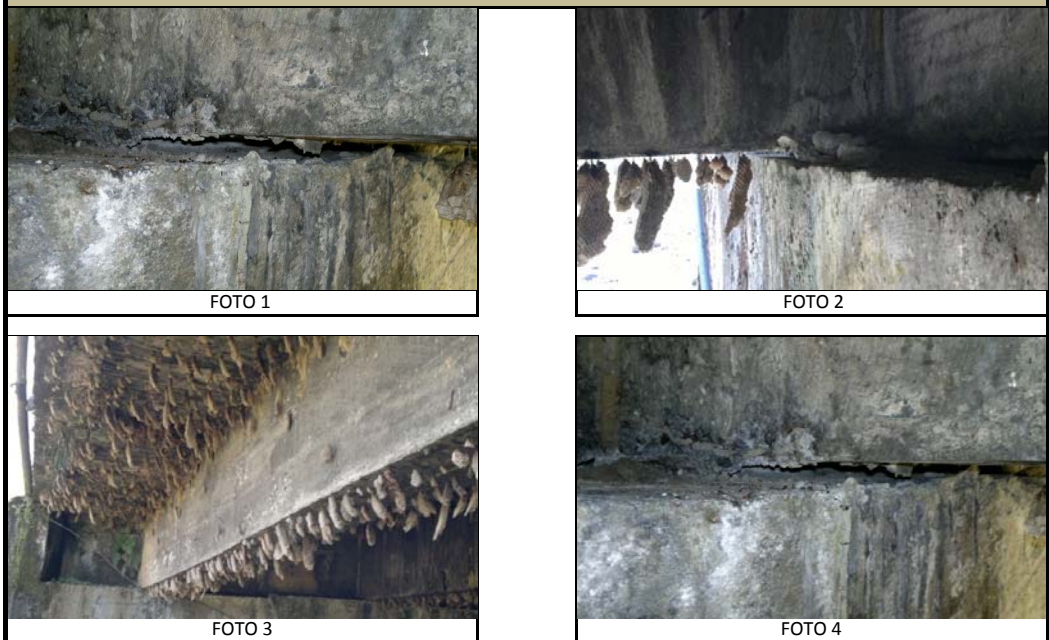
COMPONENTE 9 - APOYOS

Los apoyos fijos en ambos estribos, están compuestos por simples juntas de construcción, y se evidencian en ellos infiltración de agua a través de las juntas de expansión, sin embargo no se observa daño de consideración, por lo que se requiere de limpieza como parte del mantenimiento rutinario de esta componente.

0 SIN DAÑO O DAÑO INSIGNIFICANTE

TIPO	DESCRIPCIÓN	UNIDAD	CANTIDAD	VALOR UNITARIO	VALOR PARCIAL
10	LIMPIEZA	UND	12	31,191	374,292
TOTAL INTERVENCIÓN					374,292

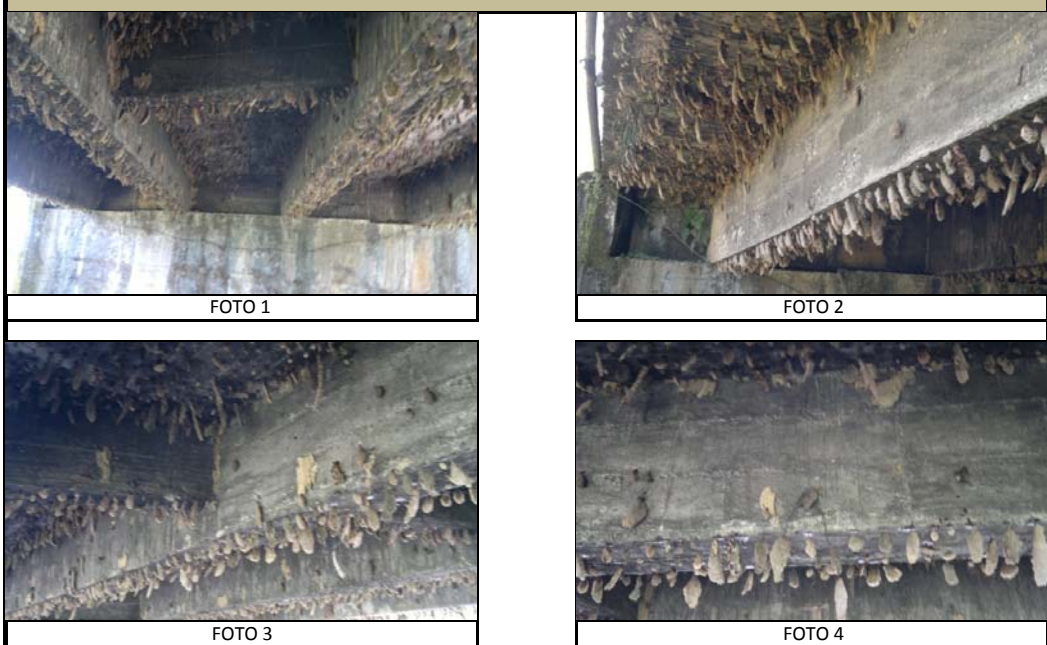
COMPONENTE 11 - VIGAS/LARGUEROS/DIAFRAGMAS

Superestructura de tipo principal, con 4 vigas simplemente apoyadas con sección transversal constante en concreto reforzado. No se evidencian señales de deterioro en el concreto; sin embargo, es necesario que se realice limpieza general dada la cantidad de avispas instaladas allí.

0 SIN DAÑO O DAÑO INSIGNIFICANTE

- Es necesario realizar limpieza general en losa y vigas, debido a la gran cantidad de avispas que se encuentran instaladas allí e impiden realizar una inspección minuciosa de los elementos en cuestión.

TIPO	DESCRIPCIÓN	UNIDAD	CANTIDAD	VALOR UNITARIO	VALOR PARCIAL
10	LIMPIEZA	ML	60	21,604	1,296,240
TOTAL INTERVENCIÓN					1,296,240

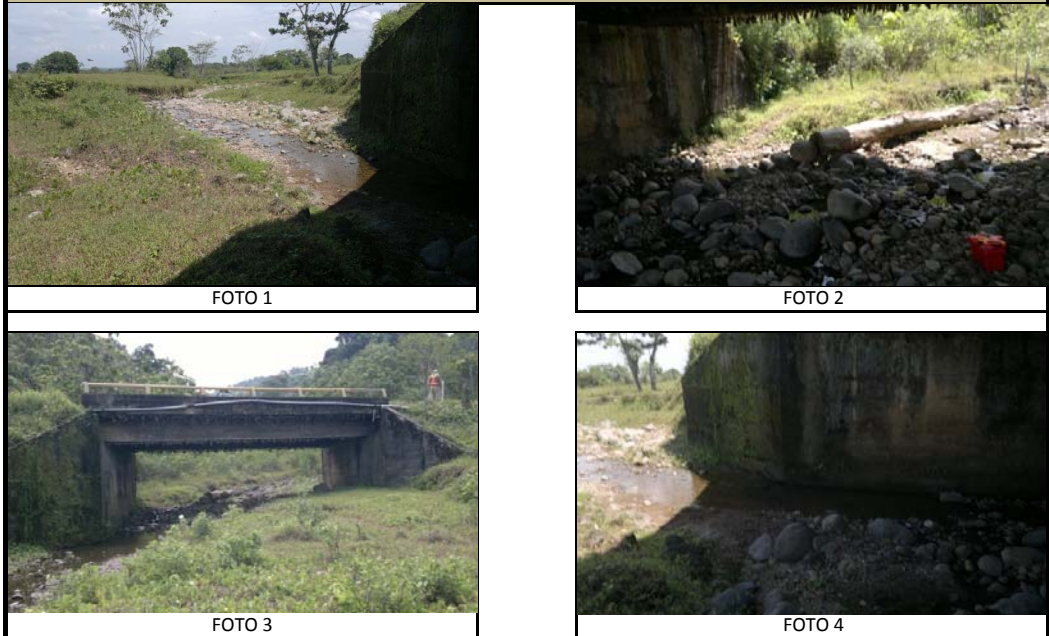
COMPONENTE 15 - CAUCE

Nivel de agua casi inexistente en el momento de la inspección, no se evidencian problemas causados por el cauce.

0 SIN DAÑO O DAÑO INSIGNIFICANTE

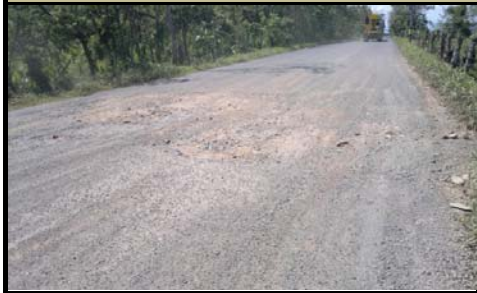
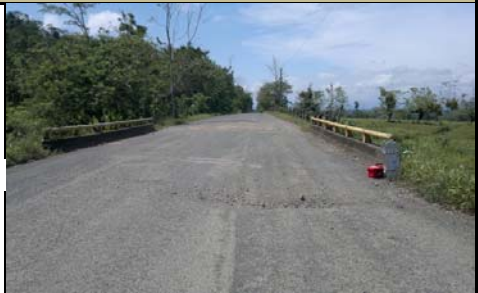
COMPONENTE 16 - OTROS ELEMENTOS

No existe ninguna tipo de señal vertical preventiva, reglamentaria ni informativa, se recomienda la instalación de señales verticales preventiva de aproximación a puente y una señal reglamentaria de velocidad máxima en la vía, dichas señales deberán ser puestas en ambos sentidos de la vía.

2	ALGÚN DAÑO, REPARACIÓN NECESARIA CUANDO SE PRESENTE LA OCASIÓN. EL COMPONENTE FUNCIONA COMO SE DISEÑÓ
---	---

TIPO	DESCRIPCIÓN	UNIDAD	CANTIDAD	VALOR UNITARIO	VALOR PARCIAL
92	COLOCACION SEÑAL	UND	6	158,691	952,146
TOTAL INTERVENCIÓN					952,146

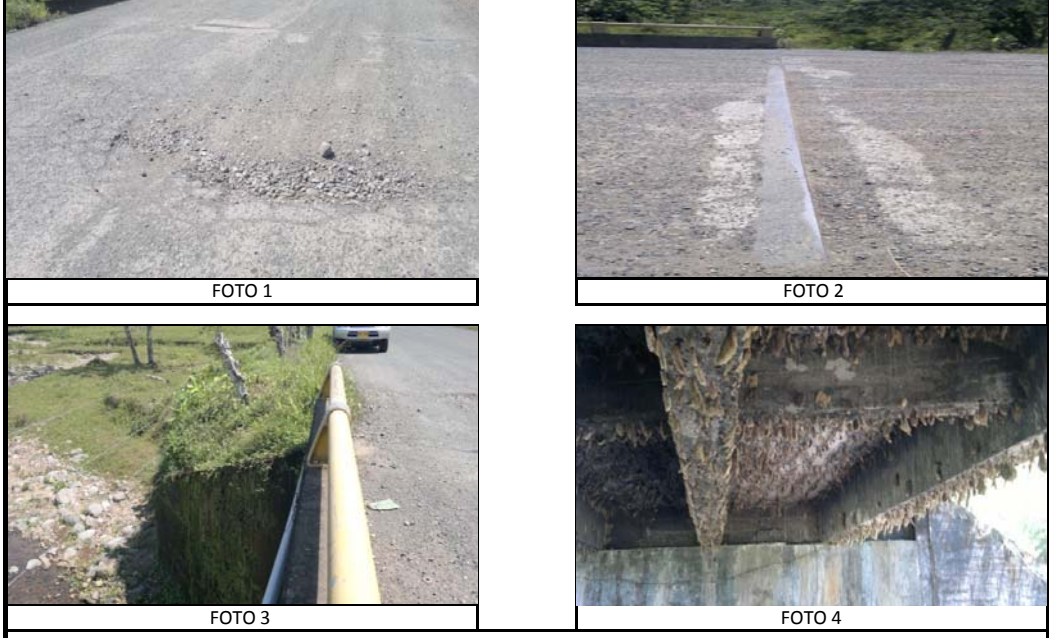
COMPONENTE 17 - PUENTE EN GENERAL

El puente en su componente general se ha calificado como 3, Daño significativo, reparación necesaria muy pronto. Dado que algunos componentes del puente como son la superficie, las juntas de expansión y los conos; se encuentran con algunos daños de consideración y requieren pronta intervención, ya que el deterioro progresivo en estos elementos afecta la estabilidad del mismo.

3 DAÑO SIGNIFICATIVO, REPARACIÓN NECESARIA MUY PRONTO

- El puente en su componente general se ha calificado como 3, Daño significativo, reparación necesaria muy pronto. Dado que algunos componentes del puente como son la superficie, las juntas de expansión y los conos; se encuentran con algunos daños de consideración y requieren pronta intervención, ya que el deterioro progresivo en estos elementos afecta la estabilidad del mismo.
