**ESTUDIOS DE INSPECCION E INVENTARIO DE PUENTES  
DE LA RED NACIONAL DE CARRETERAS  
ZONA OCCIDENTE**

**INFORME PUENTE QUEBRADA ZABALETA 01-6202-015.00  
PR 37+0028  
CARRETERA CHIGORODO- DABEIBA  
DEPARTAMENTO DE ANTIOQUIA**

**INSTITUTO NACIONAL DE VÍAS-INVIAS**  
**ESTUDIOS DE INSPECCIÓN E INVENTARIO DE PUENTES DE LA RED NACIONAL DE CARRETERAS ZONA OCCIDENTE**  
**INFORME DE PUENTE QUEBRADA ZABALETA 01-6202-015.00 CHIGORODO- DABEIBA**

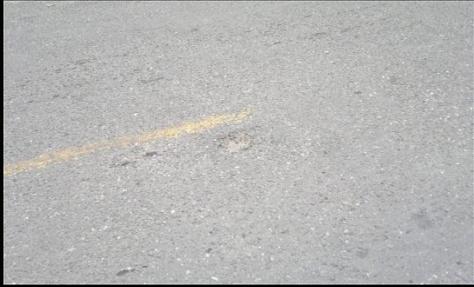
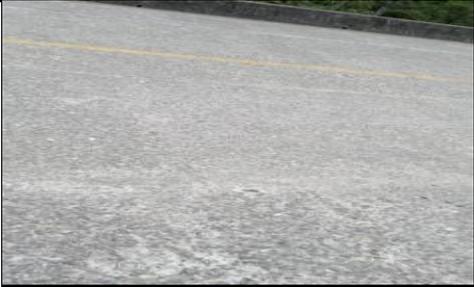
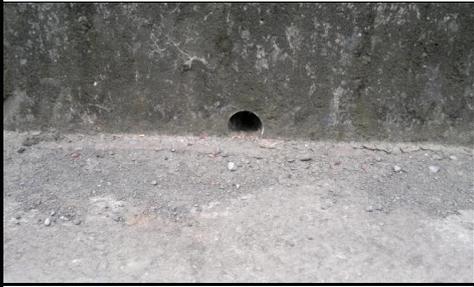
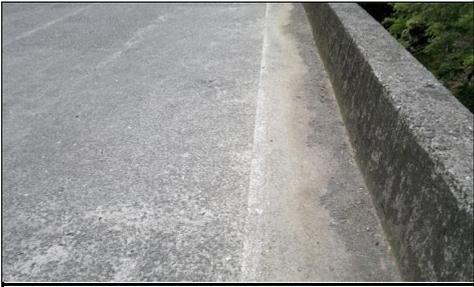
INSTITUTO NACIONAL DE VÍAS-INVIAS					
ESTUDIOS DE INSPECCIÓN E INVENTARIO DE PUENTES DE LA RED NACIONAL DE CARRETERAS ZONA OCCIDENTE					
INFORME DE PUENTE QUEBRADA ZABALETA 01-6202-015.00 CHIGORODO- DABEIBA					
COMPONENTE 1 - SUPERFICIE DEL PUENTE					
TIPO:	10 - ASFALTO				
ESTADO					
<p>El puente cuenta con una capa de rodadura en asfalto, en la inspección se aprecian diferentes lesiones como desgaste leve de la superficie, además desprendimientos pequeños, por tanto se hace necesario la intervención con re-parqueo, como medidas de mantenimiento rutinario. No se observa la losa de aproximación pero no se presenta mal comportamiento del componente, los drenes funcionan correctamente. Se debe demarcar la señalización horizontal.</p>					
REGISTRO FOTOGRÁFICO

FOTO 3		FOTO 4			
CALIFICACIÓN OBTENIDA EN LA INSPECCIÓN					
1	DAÑO PEQUEÑO PERO REPARACIÓN NO ES NECESARIA (EXCEPTO MANTENIMIENTO MENOR)

OBRAS DE REPARACIÓN Y/O MANTENIMIENTO					
TIPO	DESCRIPCIÓN	UNIDAD	CANTIDAD	VALOR UNITARIO	VALOR PARCIAL
20	BACHEO DE CARPETA ASFALTICA	M2	20	38.467	769.340
27	REPARACION DE DEMARCACION	ML	52	20.716	1.077.232
<b>TOTAL INTERVENCIÓN</b>					<b>1.846.572</b>

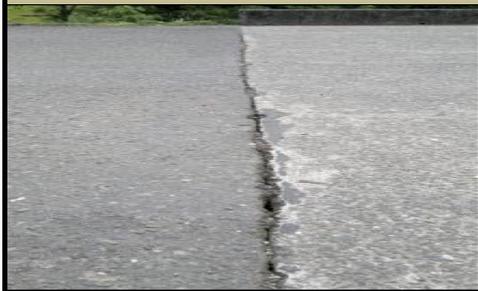
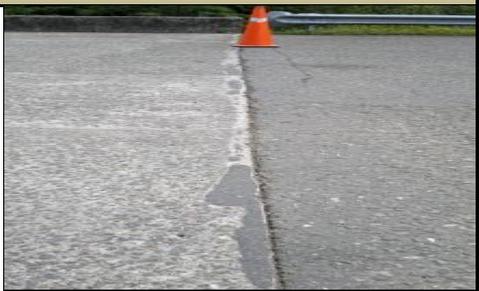
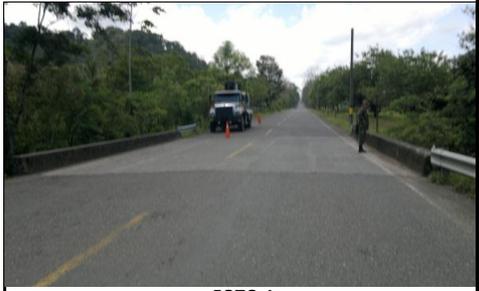
Durante la inspección no fue posible observar el dispositivo de junta, se recomienda su intervención para evitar las filtraciones de agua de escorrentía al interior de las capas de asfalto, esto puede ocasionar el posible levantamiento de las capas de asfalto y el deterioro progresivo de la capa de rodadura, además del ingreso de humedades sobre la superestructura y subestructura que perjudican el acero de refuerzo. La intervención sería la generación de una nueva junta en la superficie, que permita el libre movimiento de la superestructura.

3	DAÑO SIGNIFICATIVO, REPARACIÓN NECESARIA MUY PRONTO
---	---

TIPO	DESCRIPCIÓN	UNIDAD	CANTIDAD	VALOR UNITARIO	VALOR PARCIAL
A	REPARACIÓN DE JUNTA	ML	22	46.890	1.031.580
39	REPOSICION DE SELLO	ML	22	35.182	774.004
<b>TOTAL INTERVENCIÓN</b>					<b>1.805.584</b>

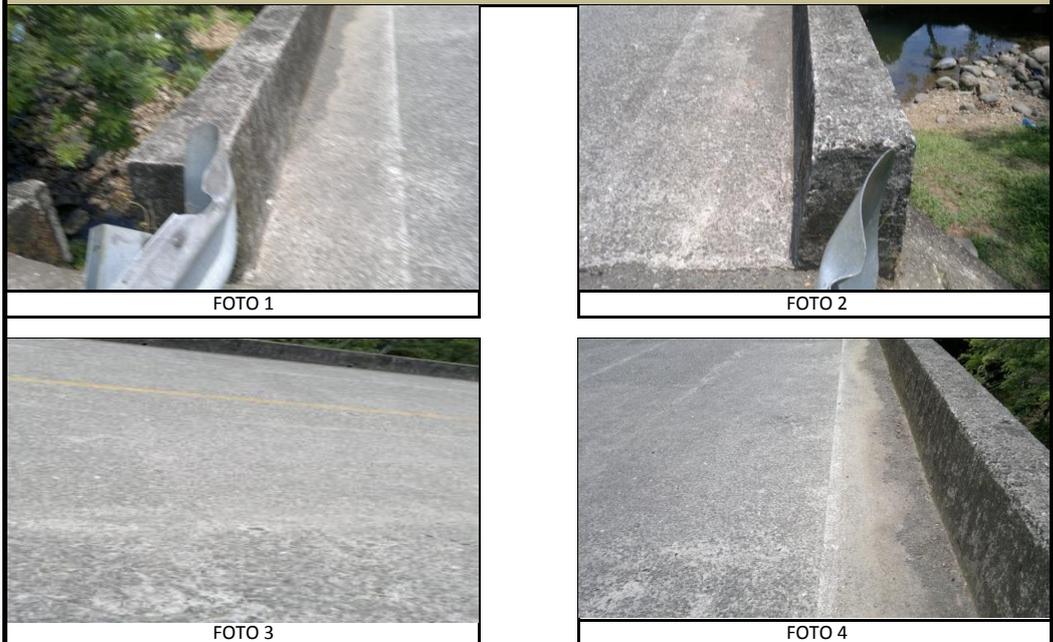
El puente no cuenta con andenes peatonales, pero presenta bordillos rectangulares en concreto a ambos lados de la calzada. El estado general de este componente es bueno se sugiere limpieza y mantenimiento.

0	SIN DAÑO O DAÑO INSIGNIFICANTE
---	--------------------------------

TIPO	DESCRIPCIÓN	UNIDAD	CANTIDAD	VALOR UNITARIO	VALOR PARCIAL
10	LIMPIEZA	ML	26	2.294	59.644
34	PINTURA DE CONCRETO	ML	26	15.455	401.830
<b>TOTAL INTERVENCIÓN</b>					<b>461.474</b>

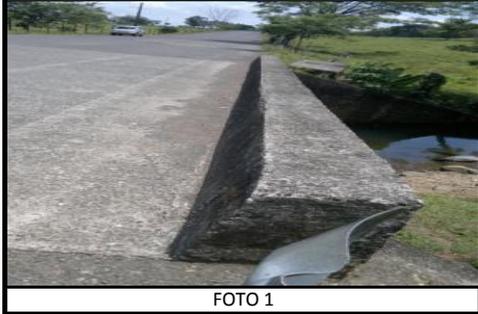
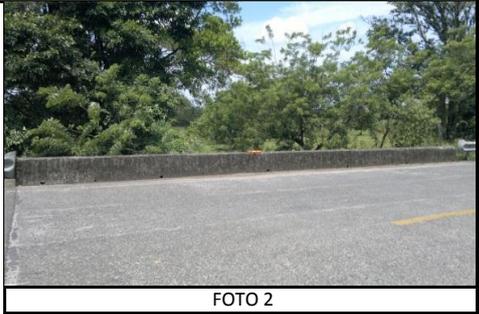
No existen barandas, las defensas son los mismos bordillos que cumplen la función de primer y único nivel de protección. Se debera instalar una nueva baranda.

3	DAÑO SIGNIFICATIVO, REPARACIÓN NECESARIA MUY PRONTO
---	---

TIPO	DESCRIPCIÓN	UNIDAD	CANTIDAD	VALOR UNITARIO	VALOR PARCIAL
D	CAMBIO DE BARANDA DE ACERO	ML	26	406.032	10.556.832
<b>TOTAL INTERVENCIÓN</b>					<b>10.556.832</b>

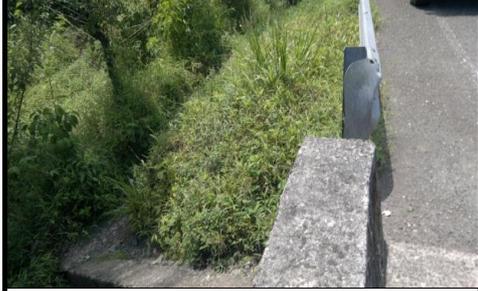
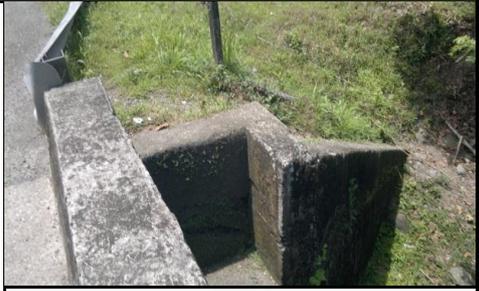
El puente presenta conos de derrame en suelo natural, con pendiente bien definida, no representa problemas de inestabilidad para la vía y la subestructura. Por tanto no es necesario ningún tipo de intervención.

0	SIN DAÑO O DAÑO INSIGNIFICANTE
---	--------------------------------

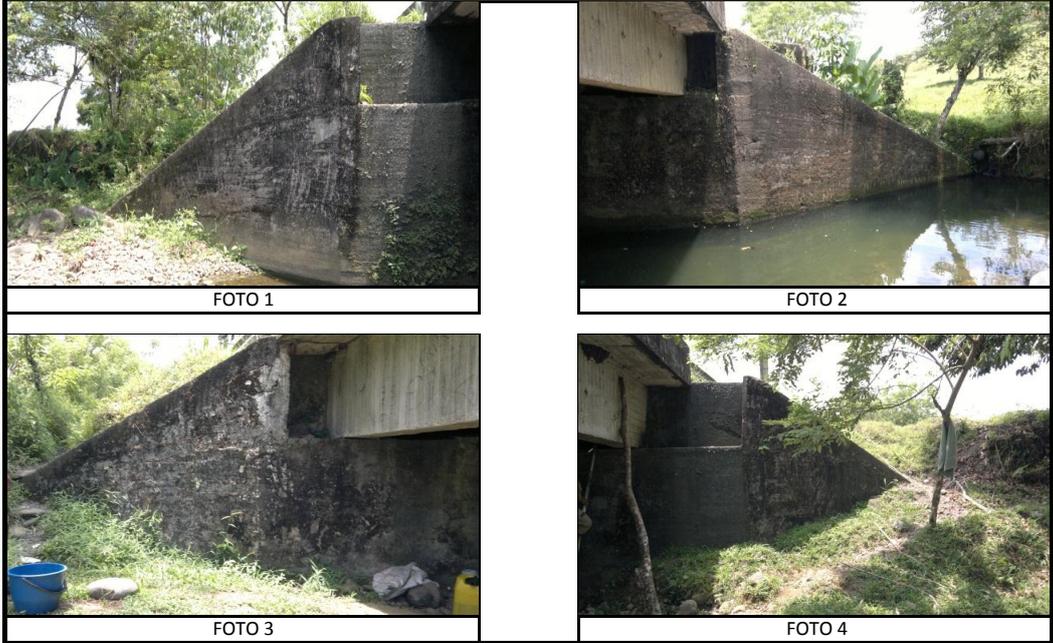
El puente cuenta con cuatro aletas en concreto integradas a los estribos que protegen la estructura y dan estabilidad a cada uno de los taludes, no se evidencia ningún tipo de lesión sobre el concreto, se hace necesario labores de limpieza como parte de mantenimiento rutinario.

0	SIN DAÑO O DAÑO INSIGNIFICANTE
---	--------------------------------

TIPO	DESCRIPCIÓN	UNIDAD	CANTIDAD	VALOR UNITARIO	VALOR PARCIAL
10	LIMPIEZA	M2	45	10.755	483.975
<b>TOTAL INTERVENCIÓN</b>					<b>483.975</b>

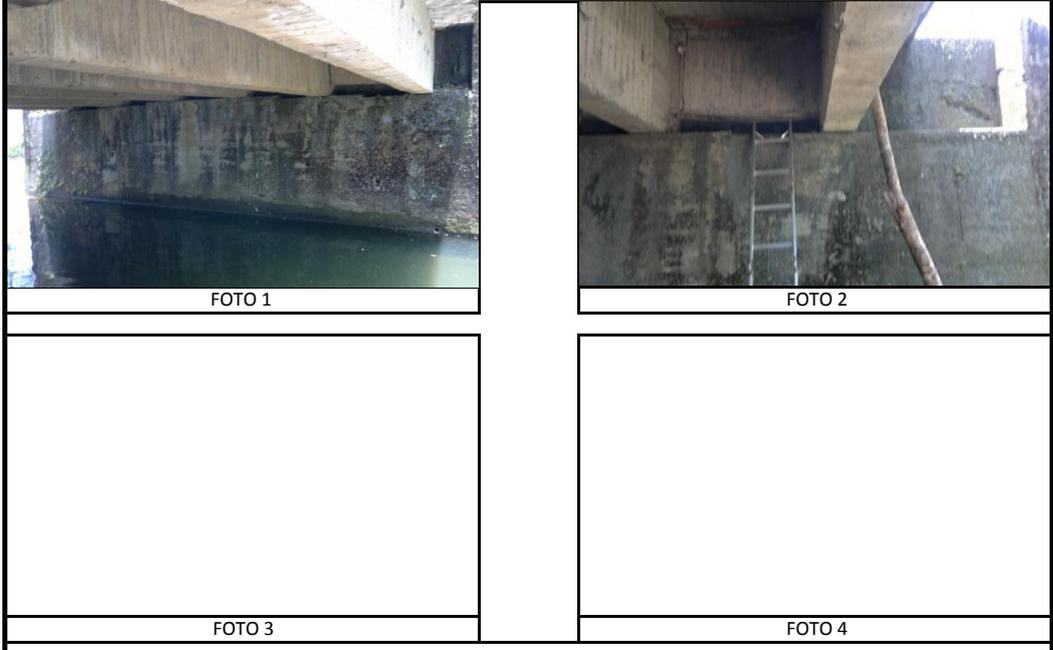
El puente presenta estribos con aletas integradas tipo 10 en concreto ciclópeo. Se observa suciedades por lavado diferencial, por filtraciones de agua escorrentía a través de las juntas de expansión del puente. Se hace necesaria la limpieza de los estribos.

0	SIN DAÑO O DAÑO INSIGNIFICANTE
---	--------------------------------

TIPO	DESCRIPCIÓN	UNIDAD	CANTIDAD	VALOR UNITARIO	VALOR PARCIAL
10	LIMPIEZA	M2	50	11.699	584.950
<b>TOTAL INTERVENCIÓN</b>					<b>584.950</b>

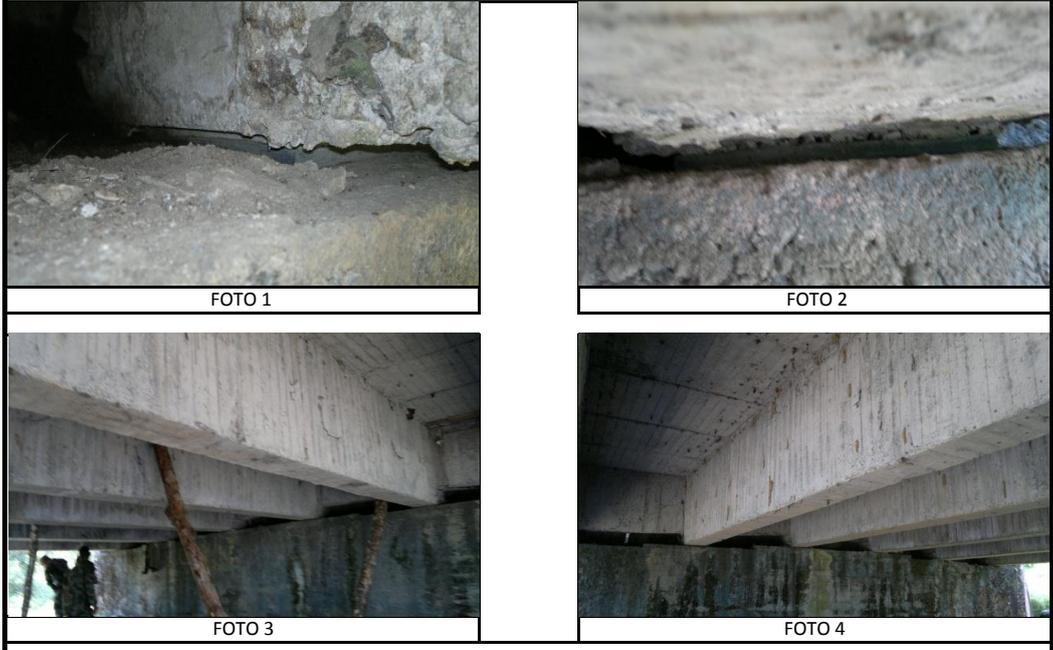
Los apoyos fijos en ambos estribos, están compuestos por placas de neopreno en las cuales no se observan daños de consideración, por lo tanto no se requiere de ningún tipo de intervención en esta componente, solo labores de limpieza.

0	SIN DAÑO O DAÑO INSIGNIFICANTE
---	--------------------------------

TIPO	DESCRIPCIÓN	UNIDAD	CANTIDAD	VALOR UNITARIO	VALOR PARCIAL
10	LIMPIEZA	UND	12	31.191	374.292
<b>TOTAL INTERVENCIÓN</b>					<b>374.292</b>

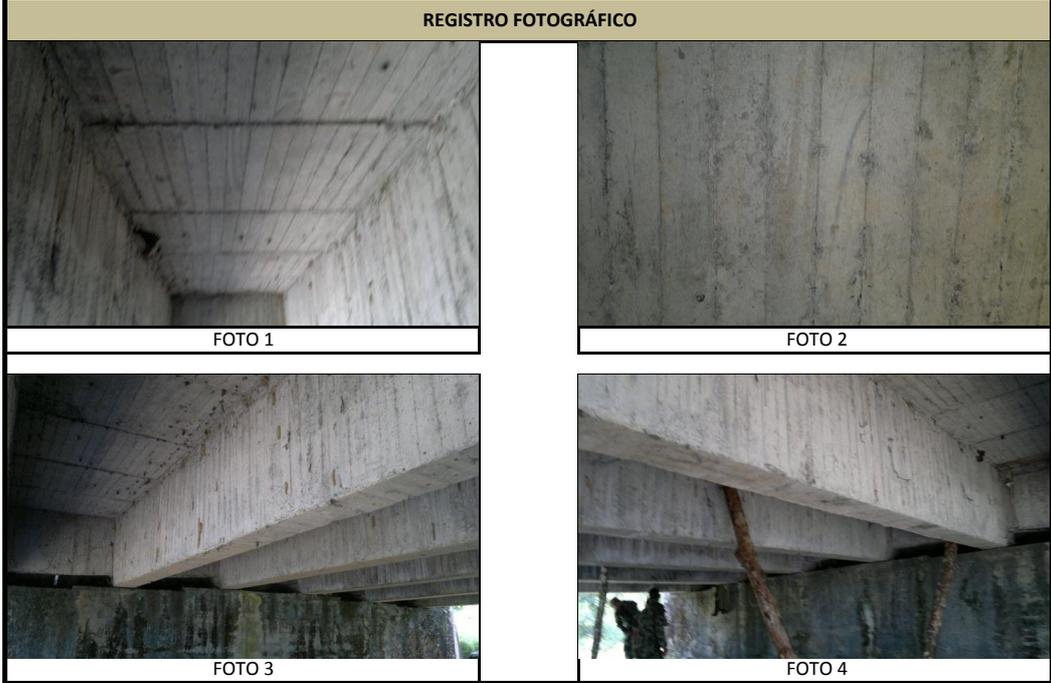
La losa es en concreto reforzado, no se evidenciaron daños graves durante la inspección, por lo que no se requiere ninguna clase de reparación en este elemento.

0	SIN DAÑO O DAÑO INSIGNIFICANTE
---	--------------------------------

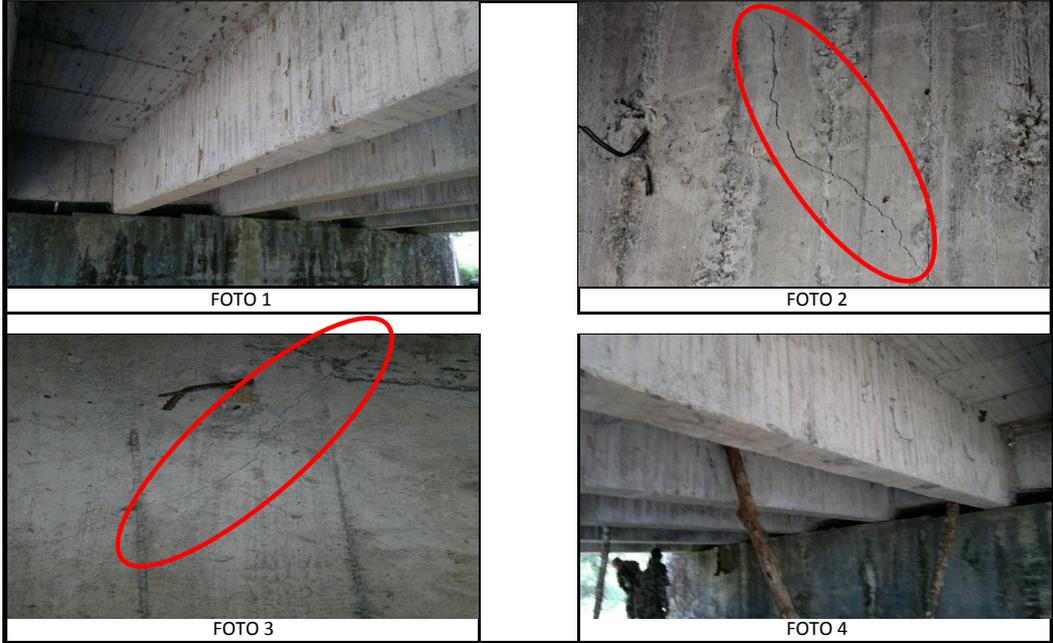
El puente presenta un sistema de vigas y vigas riostras en concreto, estas se encuentran simplemente apoyadas en placa de neopreno. Se observan fisuras por cortante en promedio de 1mm en todas las vigas. Se debe realizar una inspección especial debido a la cantidad de fisuras y por tratarse de fisuras a cortante donde se ve comprometida la resistencia de los elementos estructurales, además las fisuras sobrepasan espesores de más de 1mm y según manual de SIPUCOL se deber reportar como inspección especial. Las fisuras presentan marcaciones de haber sido monitoreadas con fecha de 2 de febrero de 2002, con espesores de fisuras entre 0.5 mm y 1 mm, pero en la actualidad estas ya sobrepasan los 1 mm.

3	DAÑO SIGNIFICATIVO, REPARACIÓN NECESARIA MUY PRONTO
---	---

TIPO	DESCRIPCIÓN	UNIDAD	CANTIDAD	VALOR UNITARIO	VALOR PARCIAL
D	INYECCION DE GRIETAS	ML	3	537.554	1.612.662
00	INSPECCION	UND	1	46.267.625	46.267.625
<b>TOTAL INTERVENCIÓN</b>					<b>47.880.287</b>

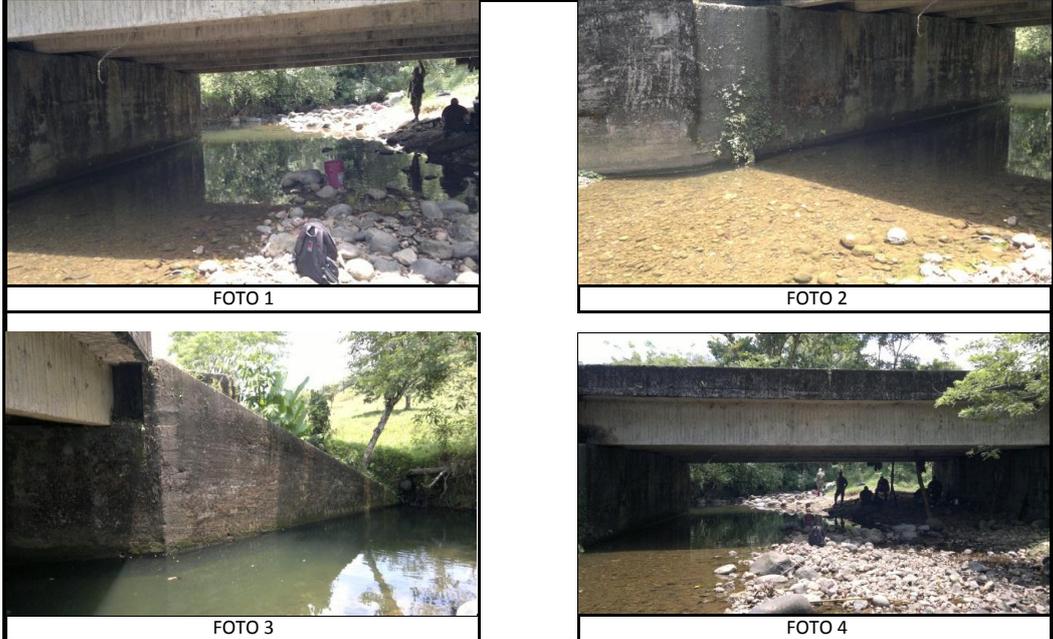
El Puente salva la Quebrada Zabaleta, al momento de la inspección se puede observar que la velocidad del flujo es baja, con un ancho de sección hidráulica promedio de 5.00 m y una altura de sección promedio de 45 cm, se evidencia rastros de material pétreo de tamaño pequeño, además la pendiente promedio del cauce es baja. El cauce puede ocasionar problemas a la subestructura ya que este bordea uno de los estribos, esto puede provocar erosión del concreto en la base, al otro costado del estribo encontramos gran acumulación de material pétreo, lo que lleva el cauce a erosionar las bases de uno de los estribos, se debe re-direccionar hacia centro de las luces del puente y evitar el rozamiento con los estribos. El agua es cristalina, pocos indicios de contaminación con desperdicios orgánicos. Se deben tomar medidas de re-direccionamiento del cauce 15m antes y después del ingreso al puente, para la protección los elementos del puente y su estabilidad, por medio de zanjas estabilizadas con muros en gaviones o bolsacretos.

3 DAÑO SIGNIFICATIVO, REPARACIÓN NECESARIA MUY PRONTO

TIPO	DESCRIPCIÓN	UNIDAD	CANTIDAD	VALOR UNITARIO	VALOR PARCIAL
B	REENCAUZAMIENTO	M3	60	66.501	3.990.060
<b>TOTAL INTERVENCIÓN</b>					<b>3.990.060</b>

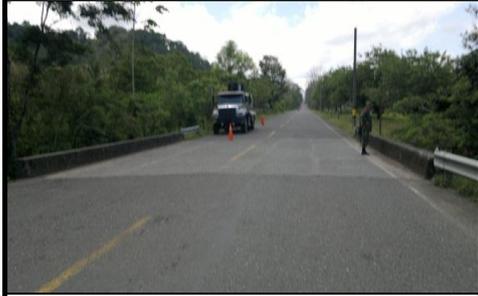
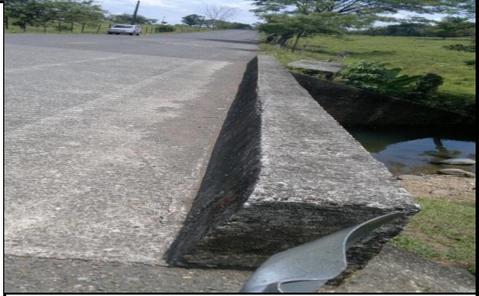
No existe ninguna tipo de señal vertical preventiva, reglamentaria ni informativa, se recomienda la instalación de señales verticales preventiva de aproximación a puente y una señal reglamentaria de velocidad máxima en la vía, dichas señales deberán ser puestas en ambos sentidos de la vía.

2	ALGÚN DAÑO, REPARACIÓN NECESARIA CUANDO SE PRESENTE LA OCASIÓN. EL COMPONENTE FUNCIONA COMO SE DISEÑÓ
---	---

TIPO	DESCRIPCIÓN	UNIDAD	CANTIDAD	VALOR UNITARIO	VALOR PARCIAL
92	COLOCACION SEÑAL	UND	6	158.691	952.146
<b>TOTAL INTERVENCIÓN</b>					<b>952.146</b>

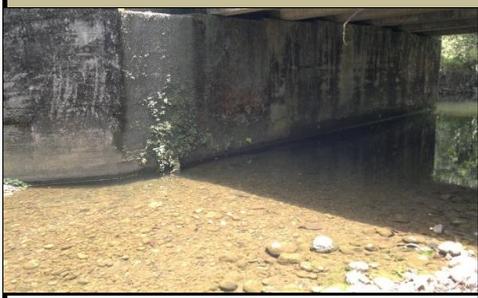
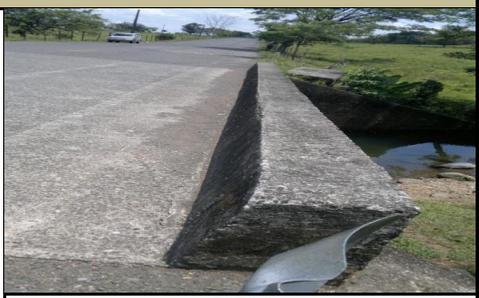
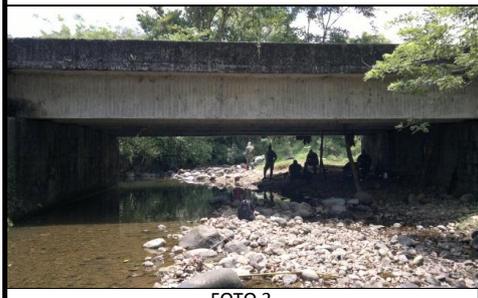
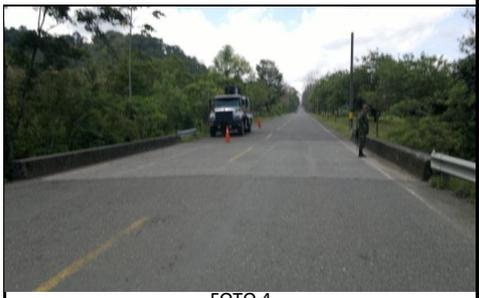
El puente en su componente general se ha calificado como 3, daño significativo, reparación necesaria muy pronto. Dado que algunos componentes del puente como son las juntas de expansión, cauce y las vigas, se encuentran con algunos daños de consideración y requieren pronta intervención, ya que el deterioro progresivo en estos elementos afecta la estabilidad del mismo. Además se solicitó inspección especial para uno de los componentes de gran importancia para la estabilidad del puente.

3	DAÑO SIGNIFICATIVO, REPARACIÓN NECESARIA MUY PRONTO
---	---
