**ESTUDIOS DE INSPECCION E INVENTARIO DE PUENTES
DE LA RED NACIONAL DE CARRETERAS
ZONA OCCIDENTE**

**INFORME PUENTE QUEBRADA LUCITANIA 01- 6202-016.00
PR 40+0650
CARRETERA CHIGORODO- DABEIBA
DEPARTAMENTO DE ANTIOQUIA**

**INFORME PUENTE QUEBRADA LUCITANIA
01- 6202-016.00
REGIONAL 01 - ANTIOQUIA
CARRETERA CHIGORODO- DABEIBA**

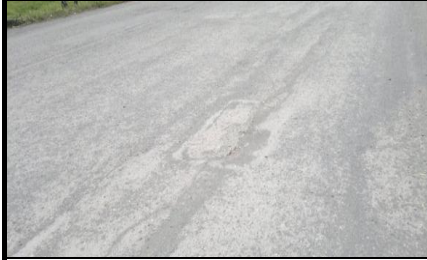
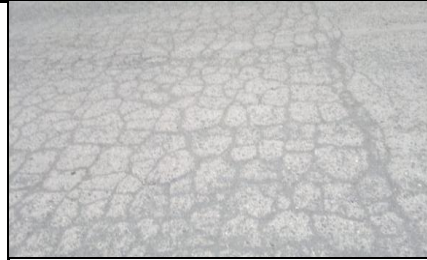
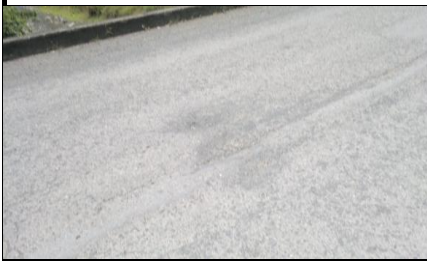
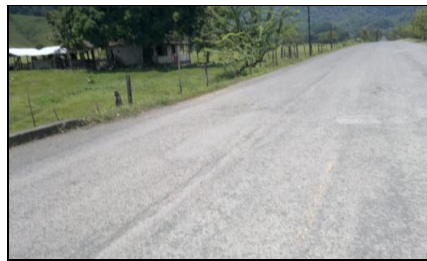
COMPONENTE 1 - SUPERFICIE DEL PUENTE

La capa de rodadura es en pavimento asfáltico. En la inspección realizada se observa que parte de la carpeta presenta lesiones por piel de cocodrilo, además de fisuras en bloque. Se hace necesaria la intervención ya que este tipo de lesiones son perjudiciales para la superestructura del puente, permitiendo filtraciones que afectan el concreto de la subestructura. Se recomienda una intervención muy pronto. Esta intervención debe ser la restitución de las partes deteriorada. Se cuenta con bombeo hacia los laterales de la vía para evacuar las aguas por los drenes del puente, no se aprecian losas de aproximación, si estas existen deben estar bajo la superficie del asfalto. Se presenta deficiencia por desgaste en la demarcación o señalización de la vía, se debe mejorar la señalización horizontal.

3 DAÑO SIGNIFICATIVO, REPARACIÓN NECESARIA MUY PRONTO

- La superficie del puente en su gran mayoría presenta piel de cocodrilo con aberturas de gran importancia, así como fisuras en bloque a lo largo de la carpeta, lo cual de continuar progresando puede afectar significativamente la transitabilidad por la zona y otros elementos del puente. Se recomienda la reparación general de la carpeta de rodadura.

TIPO	DESCRIPCIÓN	UNIDAD	CANTIDAD	VALOR UNITARIO	VALOR PARCIAL
D	REPARACIÓN DE PAVIMENTO DE ASFALTO	M2	186	66.450	12.359.700
27	REPARACION DE DEMARACION	ML	29	20.716	600.764
TOTAL INTERVENCIÓN					12.960.464

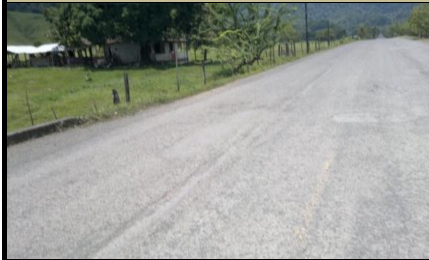
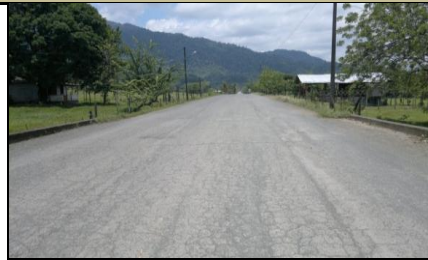
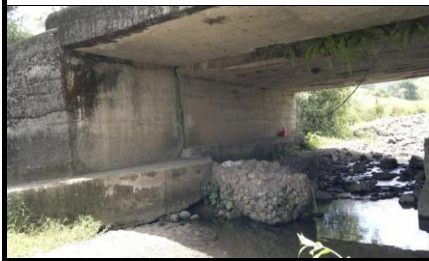
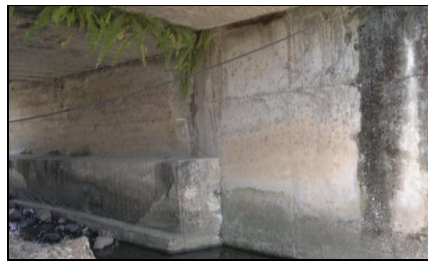
COMPONENTE 2 - JUNTAS DE EXPANSION

Se tipifica la junta según el manual de inventario SIPUCOL, puesto que no es claro el dispositivo de la junta. Las juntas de expansión se encuentran ocultas por la capa de asfalto, la dilatación se refleja claramente sobre el asfalto, lo que indica que los movimientos naturales de la estructura no se encuentran normalizados. No se logra visualizar su verdadero estado, se recomienda su intervención para evitar las filtraciones de agua de escorrentía al interior de las capas de asfalto, esto puede ocasionar el posible levantamiento de las capas de asfalto y el deterioro progresivo de la capa de rodadura, además del ingreso de humedades sobre la superestructura y subestructura que perjudican el acero de refuerzo.

3 DAÑO SIGNIFICATIVO, REPARACIÓN NECESARIA MUY PRONTO

- Por su parte las juntas de expansión, no se encuentran funcionando de la manera adecuada, ya que debido a las humedades presentes en la subestructura, se evidencia una afectación en estribos y apoyos. Se debe reparar de manera oportuna la junta existente.

TIPO	DESCRIPCIÓN	UNIDAD	CANTIDAD	VALOR UNITARIO	VALOR PARCIAL
A	REPARACIÓN DE JUNTA	ML	23	46.890	1.078.470
39	REPOSICION DE SELLO	ML	23	35.182	809.186
TOTAL INTERVENCIÓN					1.887.656

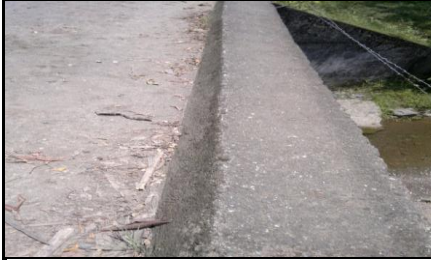
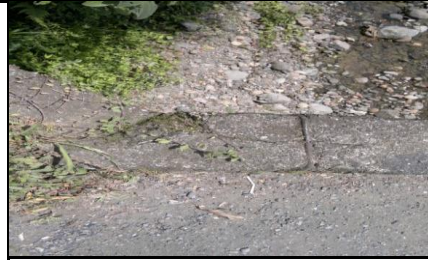
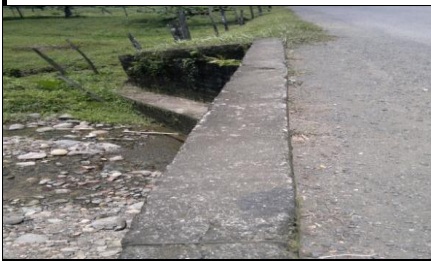
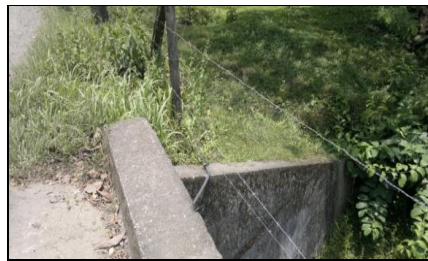
COMPONENTE 3 - ANDENES/BORDILLOS

El puente no cuenta con andenes peatonales, pero presenta bordillos rectangulares en concreto a ambos lados de la calzada. El estado general de este componente es bueno solo en uno de ellos a la derecha del puente presenta perdida de concreto con refuerzo expuesto, se recomienda la reparación para evitar el deterioro progresivo de dicho componente.

3 DAÑO SIGNIFICATIVO, REPARACIÓN NECESARIA MUY PRONTO

- Los bordillos existentes, requieren algunas reparaciones de concreto, dadas las fisuras observadas en ambos costados. Lo anterior, no afecta considerablemente la estabilidad de la superestructura.

TIPO	DESCRIPCIÓN	UNIDAD	CANTIDAD	VALOR UNITARIO	VALOR PARCIAL
B	REPARACION DE CONCRETO	M2	1	99.232	99.232
TOTAL INTERVENCIÓN					99.232

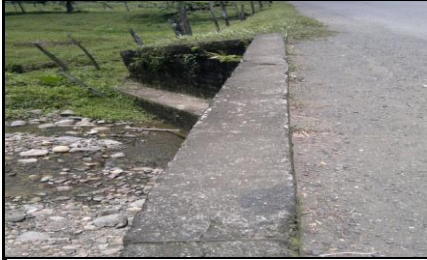
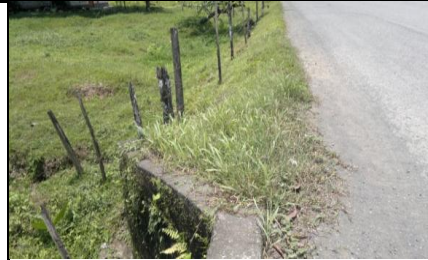
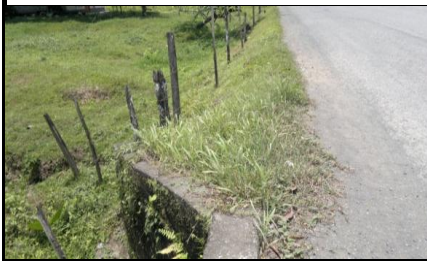
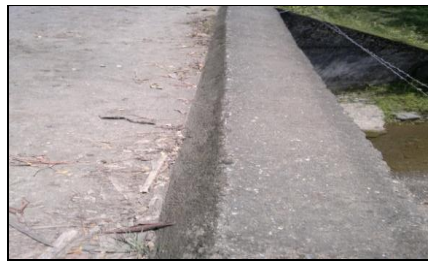
COMPONENTE 4 - BARANDAS

El puente no cuenta con barandas; estas hacen parte integral de la superestructura, en este caso los bordillos. Por lo tanto se recomienda la construcción de unas barandas metálicas, que cumplan con las características técnicas y que además ofrezcan a quienes transitan por la zona la seguridad necesaria.

3 DAÑO SIGNIFICATIVO, REPARACIÓN NECESARIA MUY PRONTO

- El puente no cuenta con barandas, estas hacen parte integral de los bordillos. Se recomienda la construcción de barandas de acero que brinden la respectiva seguridad en la zona.

TIPO	DESCRIPCIÓN	UNIDAD	CANTIDAD	VALOR UNITARIO	VALOR PARCIAL
D	CAMBIO DE BARANDA DE ACERO	ML	16	406.032	6.496.512
TOTAL INTERVENCIÓN					6.496.512

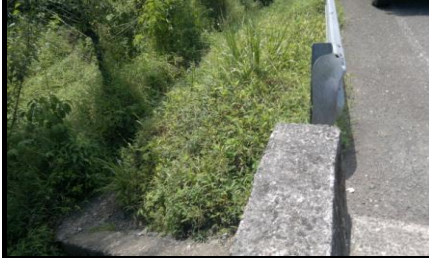
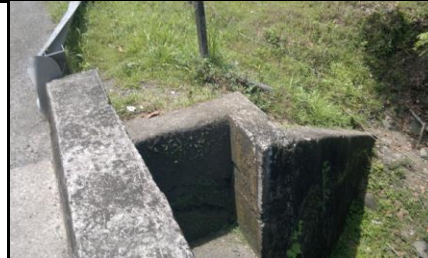
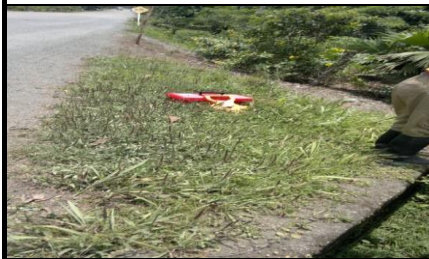
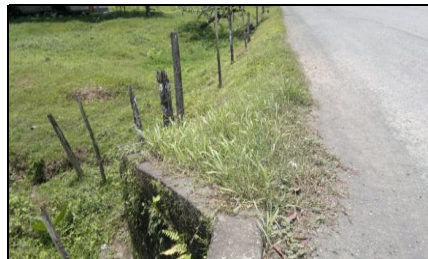
COMPONENTE 5 - CONOS/TALUDES

No se evidencian problemas de consideración en este componente, por lo que no es necesario ninguna clase de reparación en estos elementos.

0 SIN DAÑO O DAÑO INSIGNIFICANTE

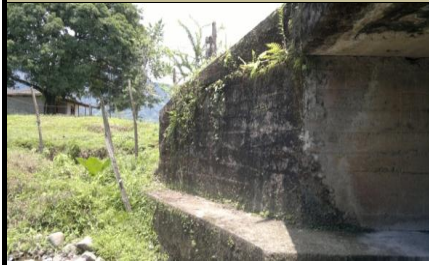
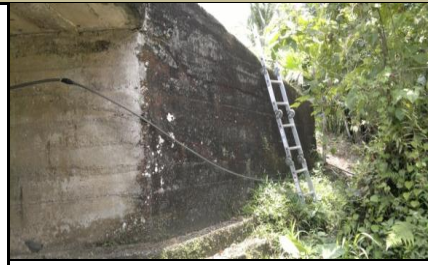
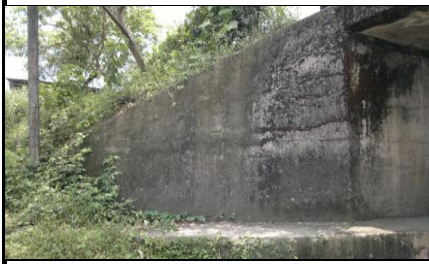
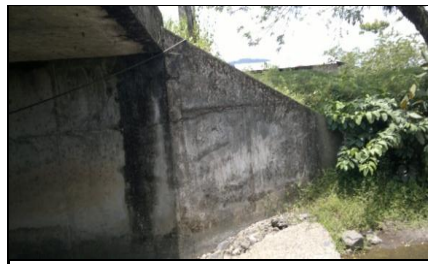
COMPONENTE 6 - ALETAS

El puente cuenta con cuatro aletas en concreto que protegen la estructura y dan estabilidad a cada uno de los taludes del mismo se observa porosidad en el concreto y en la aleta derecha del acceso uno hacia Chigorodó, se evidencia vegetación en medio de una junta de construcción generada posiblemente por una ampliación de la aleta, se solicita limpieza y corregir porosidades del concreto.

2 ALGÚN DAÑO, REPARACIÓN NECESARIA CUANDO SE PRESENTE LA OCASIÓN. EL COMPONENTE FUNCIONA COMO SE DISEÑÓ

- Las aletas en general , presentan algunas porosidades en el concreto, debido a la escorrentía superficial y humedades con adherencia de vegetación. Por lo tanto es necesario que se realice la reparación con materiales de excelente calidad así como limpieza general como parte del mantenimiento rutinario del mismo.

TIPO	DESCRIPCIÓN	UNIDAD	CANTIDAD	VALOR UNITARIO	VALOR PARCIAL
10	LIMPIEZA	M2	50	10.755	537.750
30	REPARACION DE CONCRETO	M3	1	973.926	973.926
TOTAL INTERVENCIÓN					1.511.676

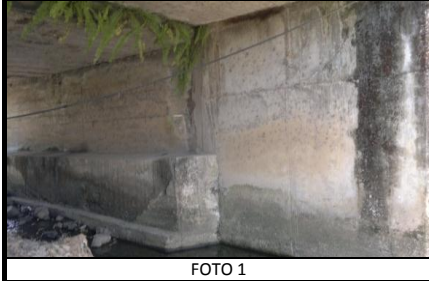
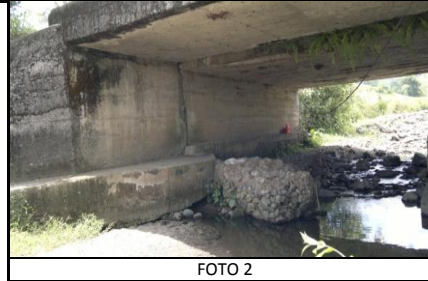
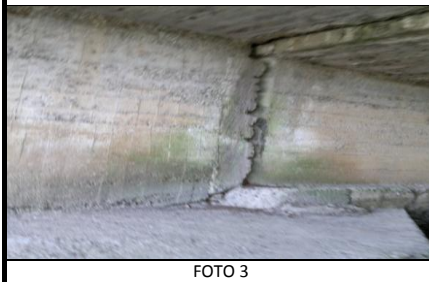
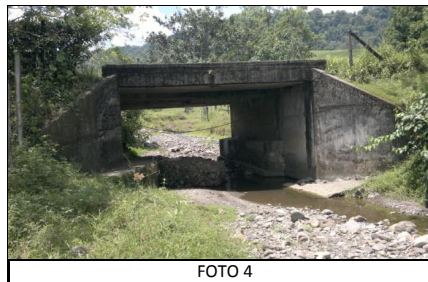
COMPONENTE 7 - ESTRIBOS

El puente presenta estribos en concreto, el puente tuvo en el pasado una ampliación a lo ancho, sin embargo la junta de construcción del estribo de acceso dos presenta desprendimientos de concreto, por lo que la junta se hizo más amplia. Se debe realizar una reparación al estribo donde se encuentran los desprendimientos para evitar el ingreso de agentes atmosféricos que afecten el acero de refuerzo y la vida útil de la estructura.

3 DAÑO SIGNIFICATIVO, REPARACIÓN NECESARIA MUY PRONTO

- Los estribos en general presentan algún daño, referente a la junta de construcción de una ampliación hacia un costado del mismo, ya que el concreto en esta zona se ha desprendido. Se requiere la restitución de esta área con el fin de evitar daños de mayor consideración.

TIPO	DESCRIPCIÓN	UNIDAD	CANTIDAD	VALOR UNITARIO	VALOR PARCIAL
A	REPARACION DE CONCRETO	M2	1	900.256	900.256
TOTAL INTERVENCIÓN					900.256

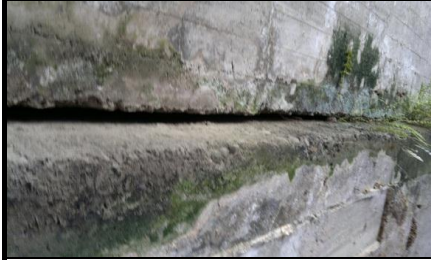
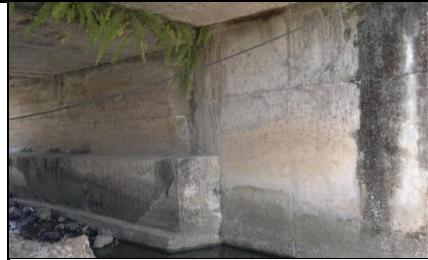
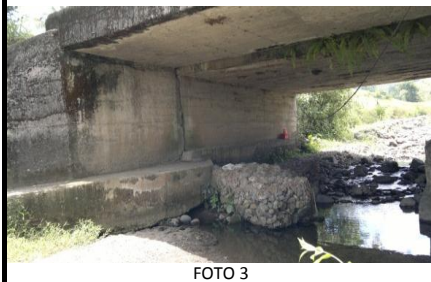
COMPONENTE 9 - APOYOS

Los apoyos fijos en ambos estribos, están compuestos, por simples juntas de construcción en las que se observa vegetación por infiltración de agua, desde la superficie del puente. Se deberá realizar una limpieza después de lograr la reparación de las juntas de expansión que permiten el ingreso del agua escorrentía.

2	ALGÚN DAÑO, REPARACIÓN NECESARIA CUANDO SE PRESENTE LA OCASIÓN. EL COMPONENTE FUNCIONA COMO SE DISEÑÓ
---	---

TIPO	DESCRIPCIÓN	UNIDAD	CANTIDAD	VALOR UNITARIO	VALOR PARCIAL
10	LIMPIEZA	UND	10	31.191	311.910
TOTAL INTERVENCIÓN					311.910

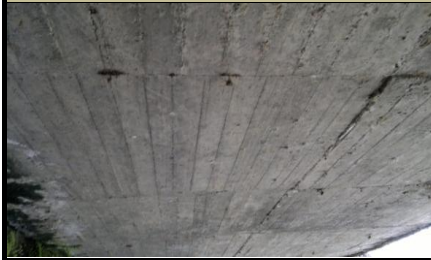
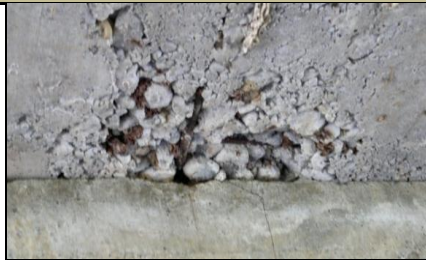
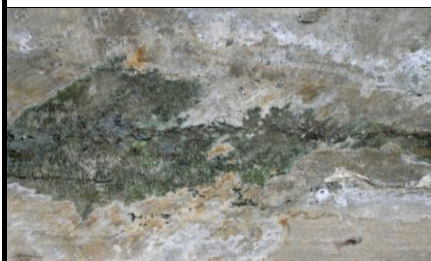
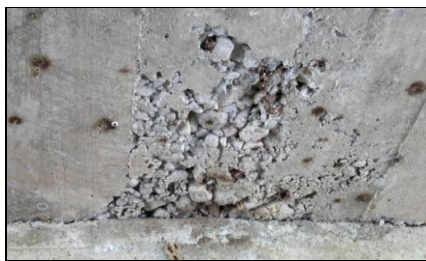
COMPONENTE 10 - LOSA

Losa en concreto reforzado, el puente fue ampliado en sentido transversal, y es de anotar que el espesor de la losa en la zona ampliada es menor a la losa existente, en la losa existente se observa desprendimiento de concreto con refuerzo expuesto además de fisuras mayores a 1 mm que probablemente estén afectando el acero de refuerzo por el ingreso de agentes externos, entre la junta de ambas losas se puede ver vegetación de dimensiones considerables, siendo entonces la losa parte vital del puente. Por lo tanto se recomienda realizar la respectiva reparación del concreto en las zonas afectadas con el fin de evitar daños de mayor consideración.

3 DAÑO SIGNIFICATIVO, REPARACIÓN NECESARIA MUY PRONTO

- La losa evidencia en algunas secciones acero de refuerzo y porosidad del concreto, lo cual debe ser reparado con prontitud y así evitar daños de mayor importancia que afecten la estabilidad de la superestructura.

TIPO	DESCRIPCIÓN	UNIDAD	CANTIDAD	VALOR UNITARIO	VALOR PARCIAL
B	REPARACION DE CONCRETO	M2	20	394.663	7.893.260
TOTAL INTERVENCIÓN					7.893.260

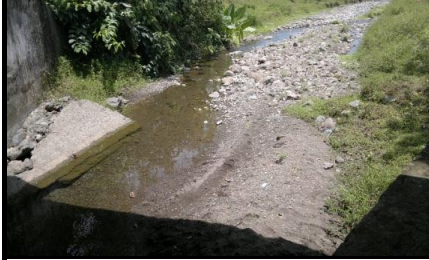
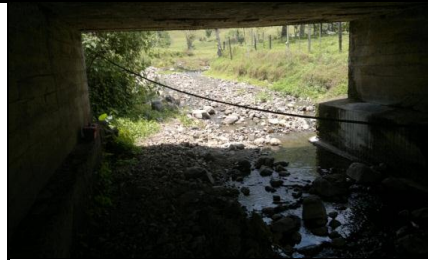
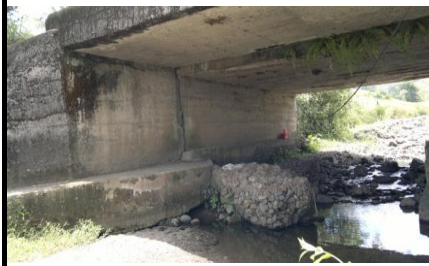
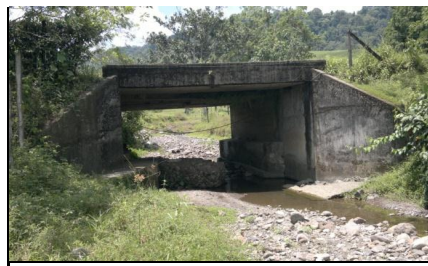
COMPONENTE 15 - CAUCE

El puente atraviesa la Quebrada Lucitania con flujo laminar lento, y un ancho de sección hidráulica de aproximadamente 4.00 m y una profundidad de promedio de 0.45 m. Al momento de la inspección se pudo observar que la velocidad del flujo es lenta, no se evidencia rastros de material pétreo de gran tamaño, además la pendiente promedio del cauce no es elevada, todos estos indicios nos pueden dar una idea del bajo riesgo del crecimiento del cauce que pueda desestabilizar los estribos o aletas del puente. Por tanto no es necesario tomar medidas de re nivelación ni recalce de estribos. Tampoco se observan socavaciones causadas por el cauce sobre los estribos o aletas del puente.

0 SIN DAÑO O DAÑO INSIGNIFICANTE

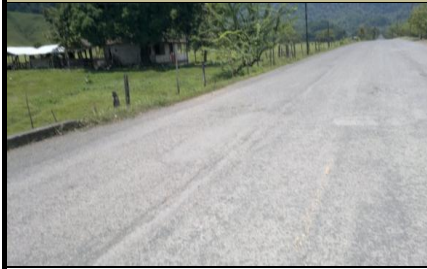
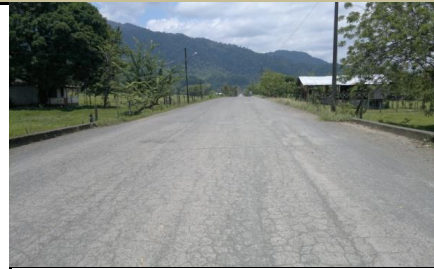
COMPONENTE 16 - OTROS ELEMENTOS

No existe ninguna tipo de señal vertical preventiva, reglamentaria ni informativa, se recomienda la instalación de señales verticales preventiva de aproximación al puente y una señal reglamentaria de velocidad máxima en la vía, dichas señales deberán ser puestas en ambos sentidos de la vía.

2 ALGÚN DAÑO, REPARACIÓN NECESARIA CUANDO SE PRESENTE LA OCASIÓN. EL COMPONENTE FUNCIONA COMO SE DISEÑÓ

TIPO	DESCRIPCIÓN	UNIDAD	CANTIDAD	VALOR UNITARIO	VALOR PARCIAL
92	COLOCACION SEÑAL	UND	6	158.691	952.146
TOTAL INTERVENCIÓN					952.146

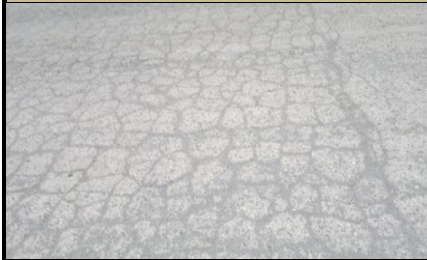
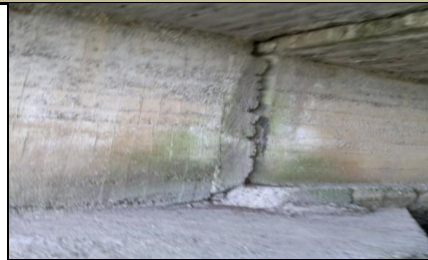
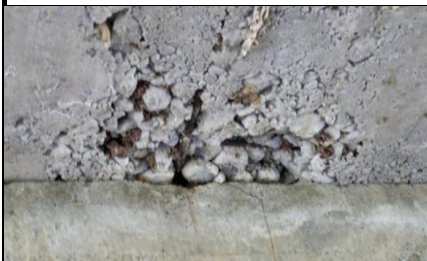
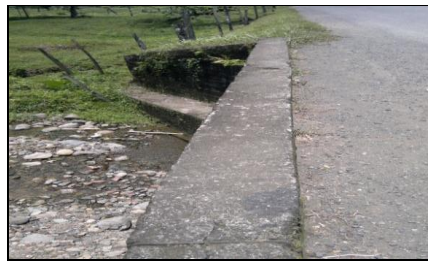
COMPONENTE 17 - PUENTE EN GENERAL

El puente en su componente general se ha calificado como 3, Daño significativo, reparación necesaria muy pronto. Dado que algunos componentes del puente como la superficie, las juntas de expansión, la baranda, los estribos y la losa; se encuentran con algunos daños importantes que requieren intervención, ya que el deterioro progresivo en estos elementos afecta la estabilidad del mismo.

3 DAÑO SIGNIFICATIVO, REPARACIÓN NECESARIA MUY PRONTO
