**ESTUDIOS DE INSPECCION E INVENTARIO DE PUENTES
DE LA RED NACIONAL DE CARRETERAS
ZONA OCCIDENTE**

INFORME PUENTE VERACRUZ 01- 6202-017.00

PR 41+0244

**CARRETERA CHIGORODO- DABEIBA
DEPARTAMENTO DE ANTIOQUIA**

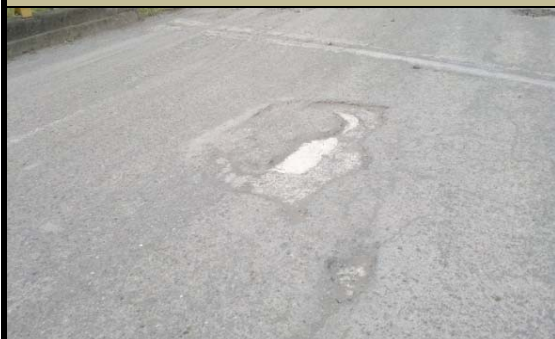
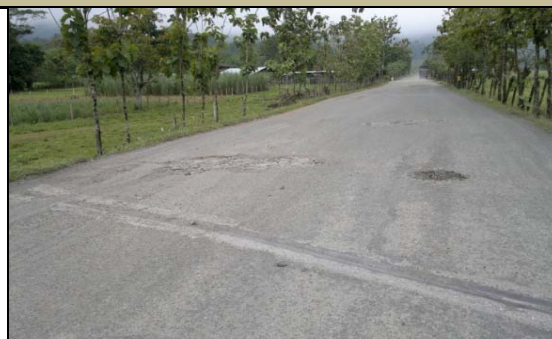
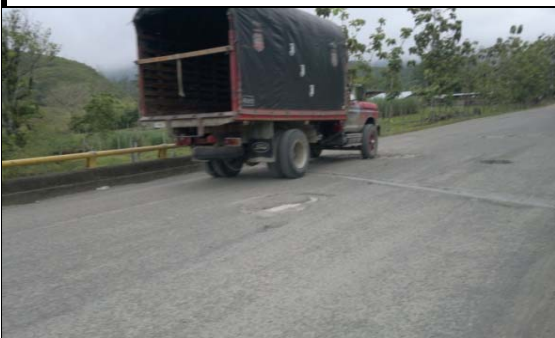
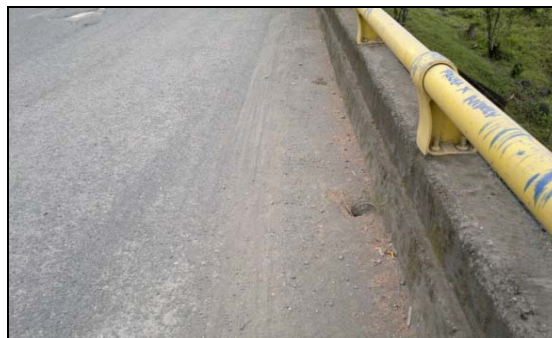
La capa de rodadura es en pavimento asfáltico. Se presentan baches debido a la desintegración en partes de la carpeta, tanto en ambas losas de acceso como sobre la losa del puente. Este tipo de deterioro puede presentarse por la retención de agua en las zonas afectadas, y la profundidad de afectación es mayor a 50 mm. Se hace necesaria la intervención ya que este tipo de lesiones son perjudiciales para la superestructura del puente, permitiendo filtraciones que afectan el concreto de la subestructura. Se recomienda una intervención muy pronto. Esta intervención debe ser la restitución de la totalidad de carpeta asfáltica sobre la losa y en los accesos del puente (5 m antes y después). de esta manera también se debe colocar nueva señalización horizontal o demarcación en la vía. Se cuenta con bombeo hacia los laterales de la vía para evacuar las aguas por los drenes del puente, no se aprecian daños en la zona de losas de aproximación, por tanto su funcionamiento es correcto.

3 DAÑO SIGNIFICATIVO, REPARACIÓN NECESARIA MUY PRONTO

TIPO	DESCRIPCIÓN	UNIDAD	CANTIDAD	VALOR UNITARIO	VALOR PARCIAL
A	CAMBIO DEL PAVIMENTO ASFALTICO	M2	200	71,838	14,367,600
27	REPARACION DE DEMARCACION	ML	45	20,716	932,220
TOTAL INTERVENCIÓN					15,299,820

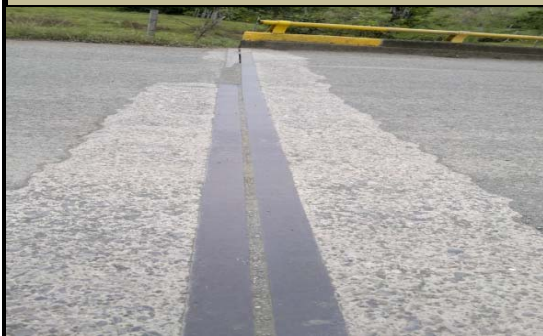
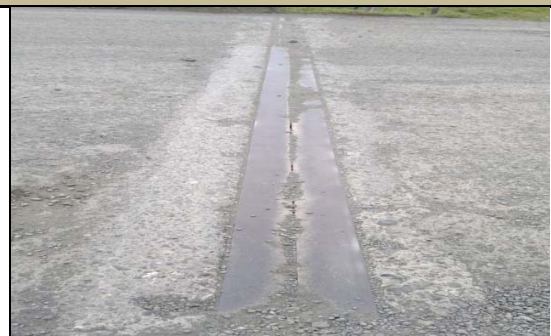
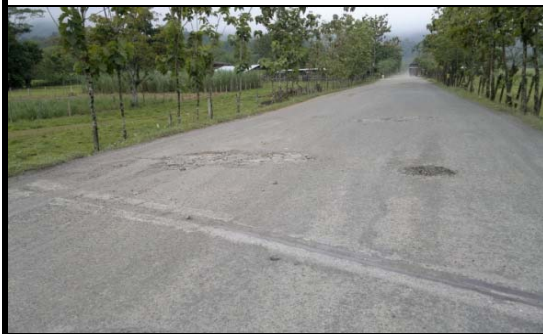
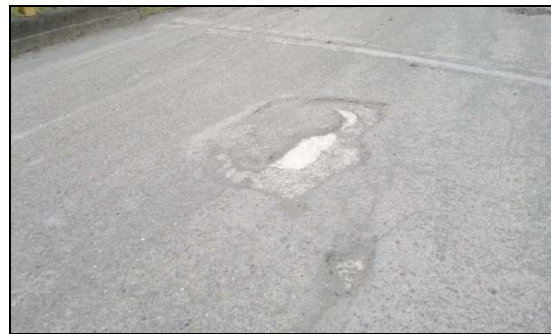
Las juntas de expansión del puente están compuestas de ángulos metálicos, en el acceso uno se presenta pérdida de parte del ángulo y en el acceso dos se presenta hundimiento, daños provocados posiblemente por el impacto generado por los vehículos al ingresar al puente, se observa que la junta se encuentra saturada de material de suelo, lo que indica que la junta no se encuentra trabajando, como se diseñó. Se deben intervenir las juntas para que retomem sus propiedades de funcionamiento y se debe realizar una limpieza y llenado de las juntas con material elastomérico, para también evitar las infiltraciones de agua en los estribos.

3 DAÑO SIGNIFICATIVO, REPARACIÓN NECESARIA MUY PRONTO

TIPO	DESCRIPCIÓN	UNIDAD	CANTIDAD	VALOR UNITARIO	VALOR PARCIAL
10	LIMPIEZA	ML	20	1,674	33,815
A	REPARACIÓN DE JUNTA	ML	20	46,890	947,178
TOTAL INTERVENCIÓN					980,993

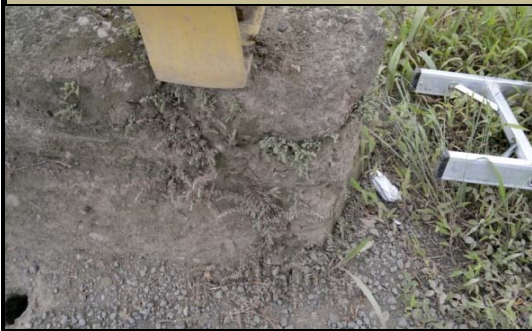
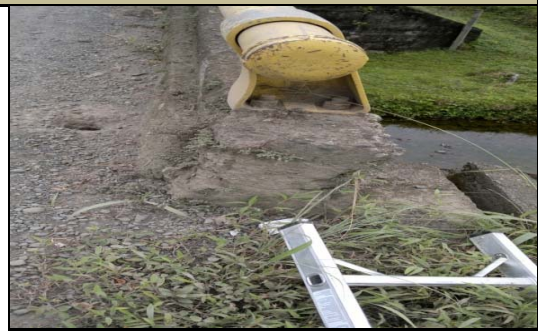
El puente no cuenta con andenes peatonales, pero presenta bordillos rectangulares en concreto a ambos lados de la calzada. El estado general de este componente es bueno solo en uno de ellos a la izquierda se presenta perdida de concreto, para lo que se recomienda la reparación para evitar el deterioro progresivo de dicho componente, y se recomienda limpieza y pintura como mantenimiento para evitar deterioro progresivo de dicho componente .

3 DAÑO SIGNIFICATIVO, REPARACIÓN NECESARIA MUY PRONTO

TIPO	DESCRIPCIÓN	UNIDAD	CANTIDAD	VALOR UNITARIO	VALOR PARCIAL
10	LIMPIEZA	ML	22	2,294	50,468
34	PINTURA DE CONCRETO	ML	22	15,455	340,010
30	REPARACION DE CONCRETO	ML	1	91,497	91,497
TOTAL INTERVENCIÓN					481,975

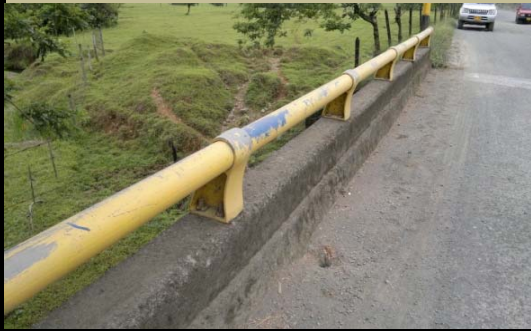
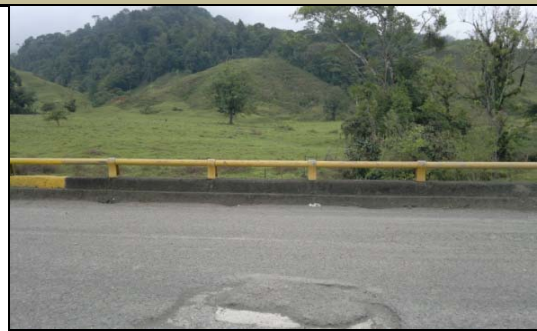
El puente cuenta con barandas en concreto solido y pasamanos metálico. No se evidencian daños de consideración, sin embargo, como parte del mantenimiento rutinario del mismo se recomienda la pintura general del elemento.

1	DAÑO PEQUEÑO PERO REPARACIÓN NO ES NECESARIA (EXCEPTO MANTENIMIENTO MENOR)
---	--

TIPO	DESCRIPCIÓN	UNIDAD	CANTIDAD	VALOR UNITARIO	VALOR PARCIAL
10	LIMPIEZA	ML	23	4,516	103,868
40	PINTURA DE ACERO	ML	23	25,784	593,032
TOTAL INTERVENCIÓN					696,900

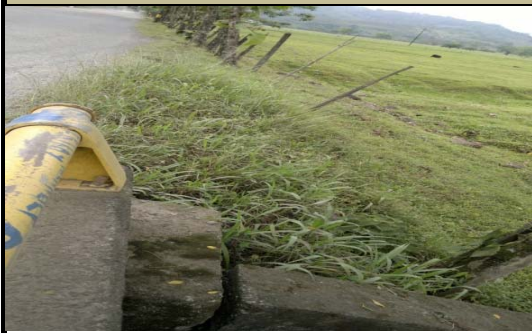
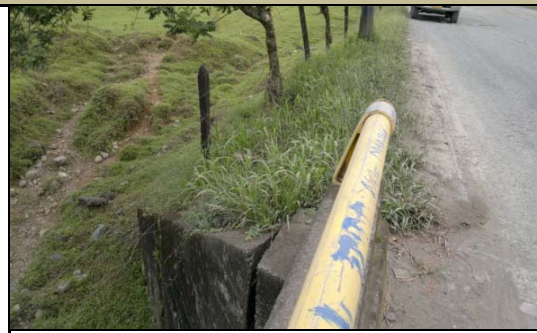
No se evidencian problemas de socavación de los taludes contra las aletas del puente, estos presentan pendientes normales, sin embargo hay maleza que inclusive empieza a montarse sobre las aletas, se debe realizar corte de malezas, esta puede provocar zonas de concentración de humedades que podrían perjudicar el concreto de las aletas y estribos.

0 SIN DAÑO O DAÑO INSIGNIFICANTE

TIPO	DESCRIPCIÓN	UNIDAD	CANTIDAD	VALOR UNITARIO	VALOR PARCIAL
10	LIMPIEZA	M2	80	2,686	214,880
TOTAL INTERVENCIÓN					214,880

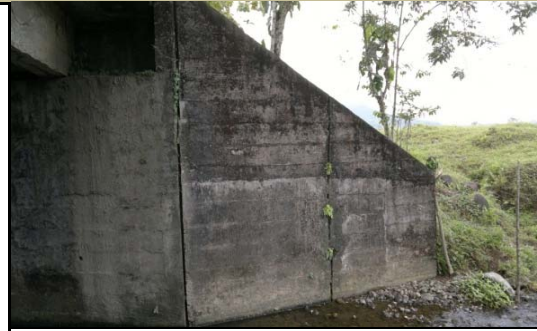
Aletas separadas de los estribos, en concreto reforzado. Al parecer, las aletas del puente fueron ampliadas dejando una junta de construcción en cada una de ellas con separación considerable mayor a 3 cm. Por la cual se empieza a evidenciar presencia de malezas debidas a la humedad, este mismo problema se presenta entre la junta de la aleta y el puente. Por lo anterior, se recomienda realizar una limpieza general en estas zonas afectadas.

0 SIN DAÑO O DAÑO INSIGNIFICANTE

TIPO	DESCRIPCIÓN	UNIDAD	CANTIDAD	VALOR UNITARIO	VALOR PARCIAL
10	LIMPIEZA	M2	40	10,755	430,200
TOTAL INTERVENCIÓN					430,200

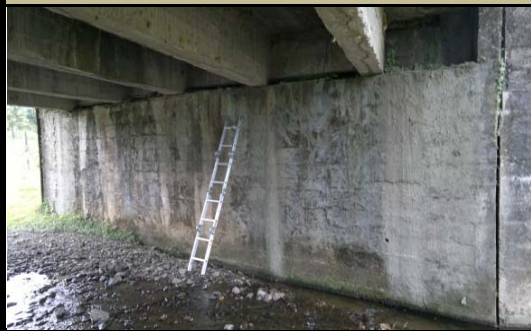
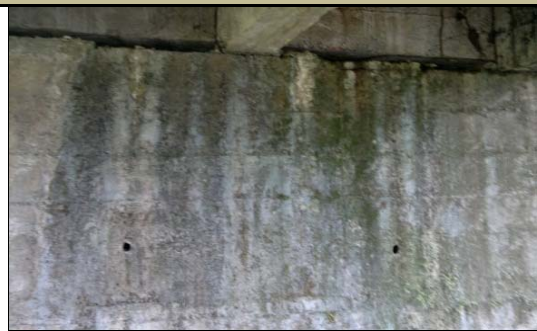
El puente presenta estribos en concreto, con aletas independientes. En la inspección no se observan problemas que puedan afectar el normal funcionamiento del componente, se recomienda un tratamiento de limpieza ya que presenta lesiones por suciedades que ingresan por las juntas de expansión que se encuentra en mal estado, esto puede afectar el concreto y el acero de refuerzo, se recomienda después de la reparación de la juntas de expansión la limpieza del concreto.

0 SIN DAÑO O DAÑO INSIGNIFICANTE

TIPO	DESCRIPCIÓN	UNIDAD	CANTIDAD	VALOR UNITARIO	VALOR PARCIAL
10	LIMPIEZA	M2	66	11,699	772,134
TOTAL INTERVENCIÓN					772,134

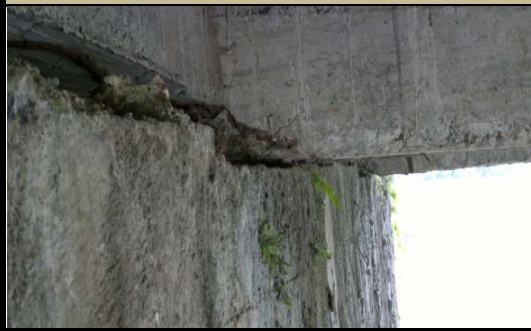
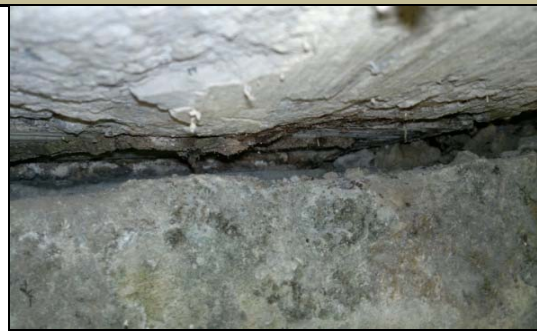
Apoyos móviles correspondientes a placas de acero.
 En general se observa infiltración de agua, desde la superficie del puente. Se deberá realizar una limpieza después de lograr la reparación de las juntas de expansión que permiten el ingreso del agua escorrentía.

1 DAÑO PEQUEÑO PERO REPARACIÓN NO ES NECESARIA (EXCEPTO MANTENIMIENTO MENOR)

TIPO	DESCRIPCIÓN	UNIDAD	CANTIDAD	VALOR UNITARIO	VALOR PARCIAL
10	LIMPIEZA	UND	10	31,191	311,910
TOTAL INTERVENCIÓN					311,910

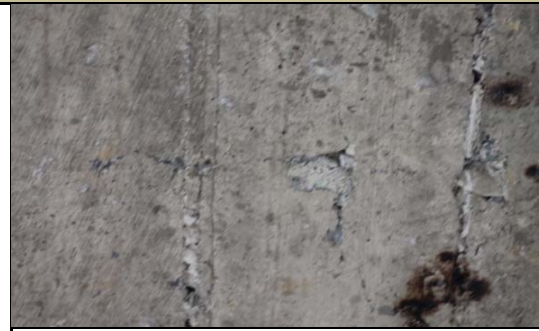
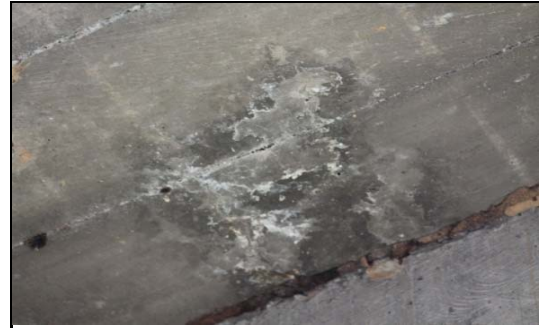
Losa en concreto reforzado. Se observa en general desprendimiento de concreto con refuerzo expuesto además de fisuras mayores a 1 mm que probablemente estén afectando el acero de refuerzo por el ingreso de agentes externos, siendo entonces la losa parte vital del puente, se solicita la reparación del concreto afectado de manera oportuna.

3 DAÑO SIGNIFICATIVO, REPARACIÓN NECESARIA MUY PRONTO

TIPO	DESCRIPCIÓN	UNIDAD	CANTIDAD	VALOR UNITARIO	VALOR PARCIAL
B	REPARACION DE CONCRETO	M2	18	394,663	7,103,934
TOTAL INTERVENCIÓN					7,103,934

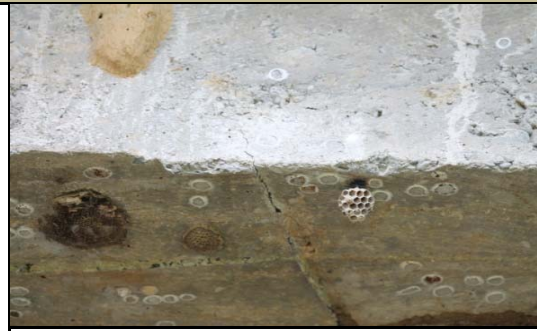
La superestructura del puente se compone de losa y cinco vigas en concreto reforzado, de una sola luz y simplemente apoyadas con sección constante, se evidencian fisuras mayores a 0.6 mm en las cinco vigas, hacia el centro de la luz, lo que podría estar evidenciando problemas de flexión. Se requiere a parte de monitorear constantemente la reparación del concreto en las zonas averiadas.

3 DAÑO SIGNIFICATIVO, REPARACIÓN NECESARIA MUY PRONTO

TIPO	DESCRIPCIÓN	UNIDAD	CANTIDAD	VALOR UNITARIO	VALOR PARCIAL
A	REPARACION DE CONCRETO	M2	15	503,043	7,545,645
TOTAL INTERVENCIÓN					7,545,645

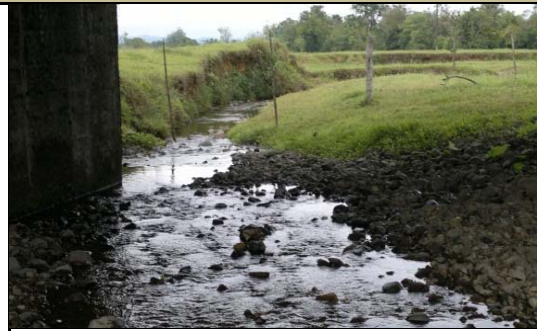
El puente atraviesa el Rio Veracruz, con un ancho de sección hidráulica de aproximadamente 4.00 m y una profundidad de promedio de 0.20 m. Al momento de la inspección se pudo observar que la velocidad del flujo es lenta, no se evidencia rastros de material pétreo de gran tamaño, además la pendiente promedio del cauce no es elevada, todos estos indicios nos pueden dar una idea del bajo riesgo del crecimiento del cauce que pueda desestabilizar los estribos o aletas del puente. Por tanto no es necesario tomar medidas de nivelación recalce de estribos. Tampoco se observan socavaciones causadas por el cauce sobre los estribos o aletas del puente.

0 SIN DAÑO O DAÑO INSIGNIFICANTE

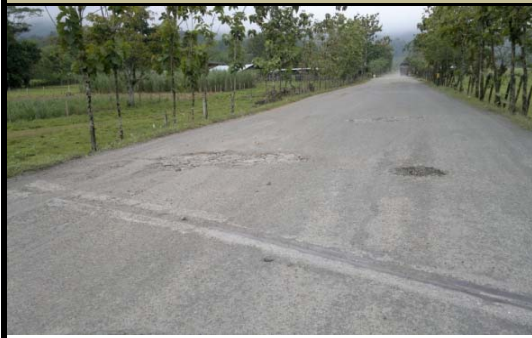
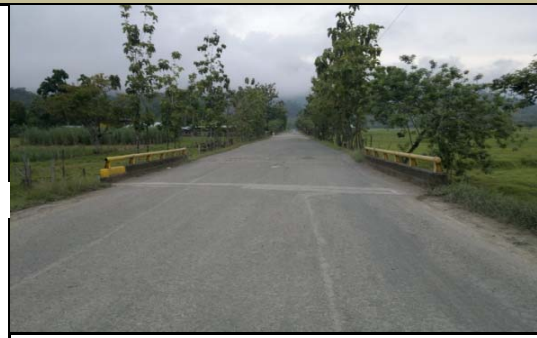
No existe ninguna tipo de señal vertical preventiva, reglamentaria ni informativa, se recomienda la instalación de señales verticales preventiva de aproximación al puente y una señal reglamentaria de velocidad máxima en la vía, dichas señales deberán ser puestas en ambos sentidos de la vía.

2	ALGÚN DAÑO, REPARACIÓN NECESARIA CUANDO SE PRESENTE LA OCASIÓN. EL COMPONENTE FUNCIONA COMO SE DISEÑÓ
---	---

TIPO	DESCRIPCIÓN	UNIDAD	CANTIDAD	VALOR UNITARIO	VALOR PARCIAL
92	COLOCACION SEÑAL	UND	6	158,691	952,146
TOTAL INTERVENCIÓN					952,146

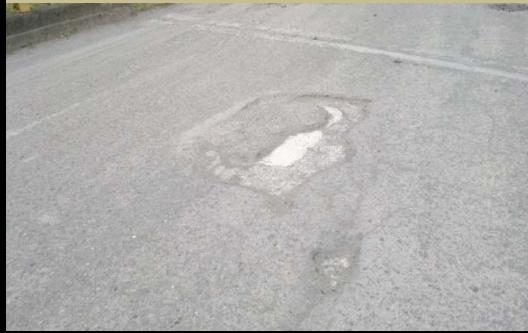
El puente en su componente general se ha calificado como 3, Daño significativo, reparación necesaria muy pronto. Dado que algunos componentes del puente como la superficie, las juntas de expansión, la losa y las vigas; se encuentran con algunos daños importantes que requieren intervención, ya que el deterioro progresivo en estos elementos afecta la estabilidad del mismo.

3 DAÑO SIGNIFICATIVO, REPARACIÓN NECESARIA MUY PRONTO

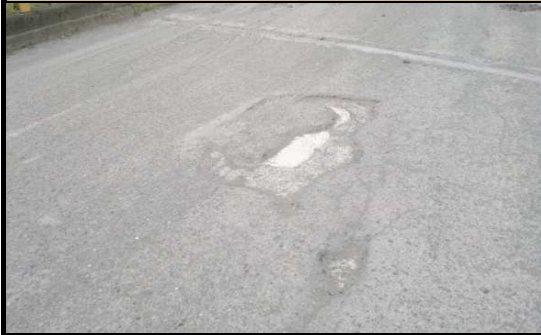
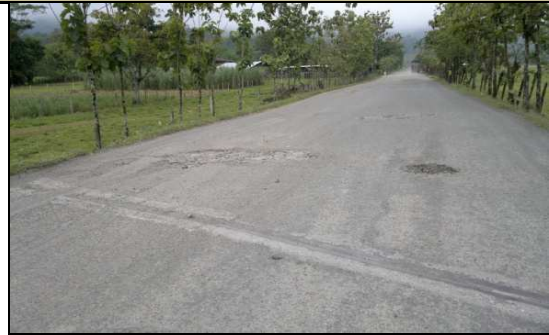
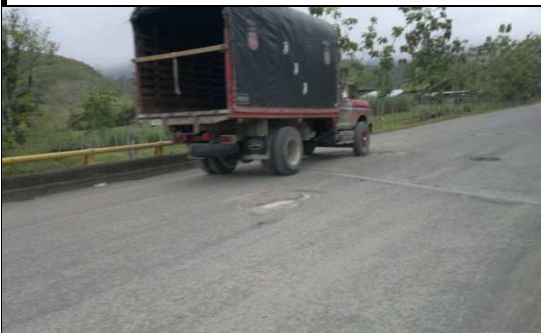
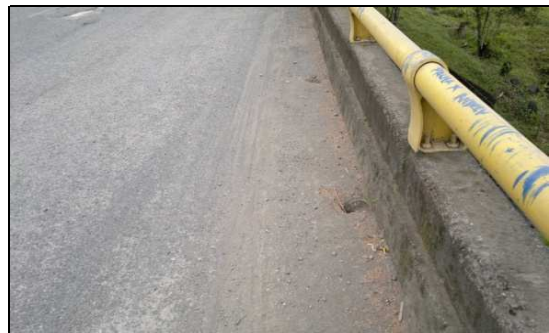
La capa de rodadura es en pavimento asfáltico. Se presentan baches debido a la desintegración en partes de la carpeta, tanto en ambas losas de acceso como sobre la losa del puente. Este tipo de deterioro puede presentarse por la retención de agua en las zonas afectadas, y la profundidad de afectación es mayor a 50 mm. Se hace necesaria la intervención ya que este tipo de lesiones son perjudiciales para la superestructura del puente, permitiendo filtraciones que afectan el concreto de la subestructura. Se recomienda una intervención muy pronto. Esta intervención debe ser la restitución de la totalidad de carpeta asfáltica sobre la losa y en los accesos del puente.

3 DAÑO SIGNIFICATIVO, REPARACIÓN NECESARIA MUY PRONTO

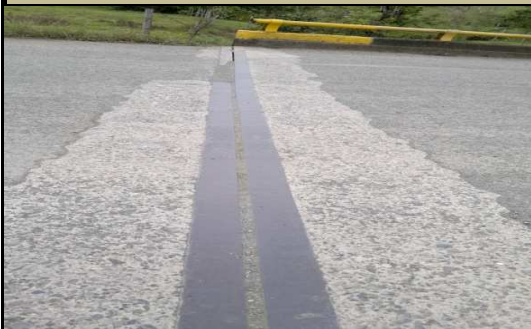
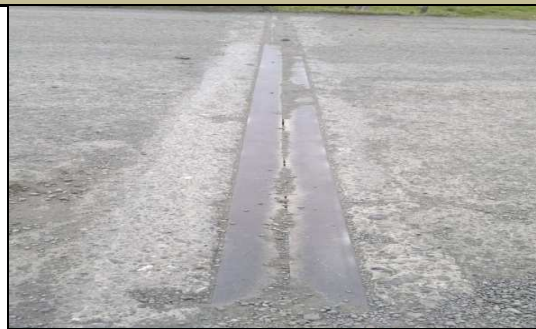
Las juntas de expansión del puente están compuestas de ángulos metálicos, en el acceso uno se presenta pérdida de parte del ángulo y en el acceso dos se presenta hundimiento, daños provocados posiblemente por el impacto generado por los vehículos al ingresar al puente, se observa que la junta se encuentra saturada de material de suelo, lo que indica que la junta no se encuentra trabajando, como se diseño. Se debe realizar una intervención a la junta para que retome sus propiedades de funcionamiento.

3 DAÑO SIGNIFICATIVO, REPARACIÓN NECESARIA MUY PRONTO

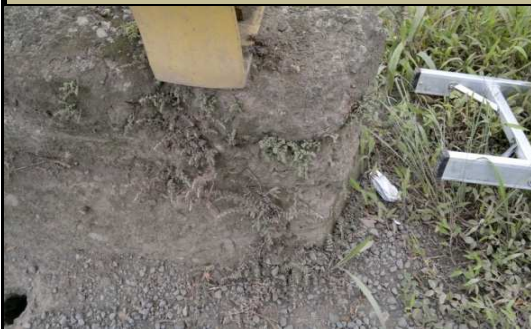
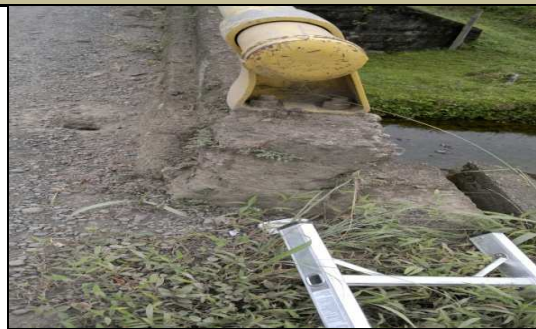
El puente no cuenta con andenes peatonales, pero presenta bordillos rectangulares en concreto a ambos lados de la calzada. El estado general de este componente es bueno solo en uno de ellos a la izquierda se presenta perdida de concreto, para lo que se recomienda la reparación para evitar el deterioro progresivo de dicho componente.

2 ALGÚN DAÑO, REPARACIÓN NECESARIA CUANDO SE PRESENTE LA OCASIÓN. EL COMPONENTE FUNCIONA COMO SE DISEÑÓ

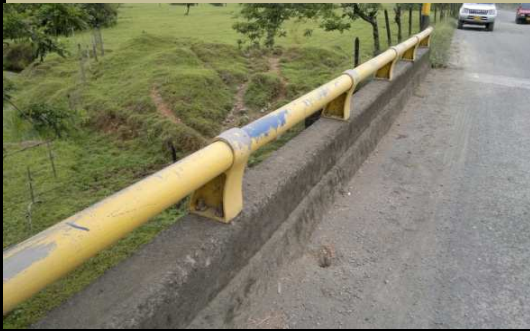
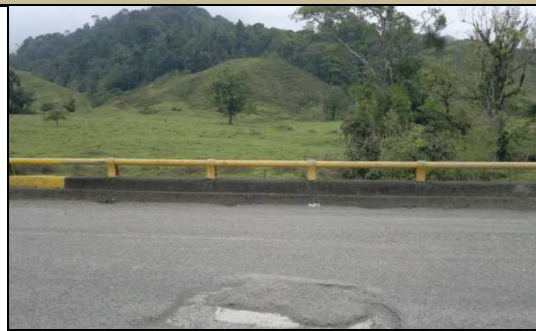
El puente cuenta con barandas en concreto solido y pasamanos metálico. No se evidencian daños de consideración, sin embargo, como parte del mantenimiento rutinario del mismo se recomienda la pintura general del elemento.

1 DAÑO PEQUEÑO PERO REPARACIÓN NO ES NECESARIA (EXCEPTO MANTENIMIENTO MENOR)

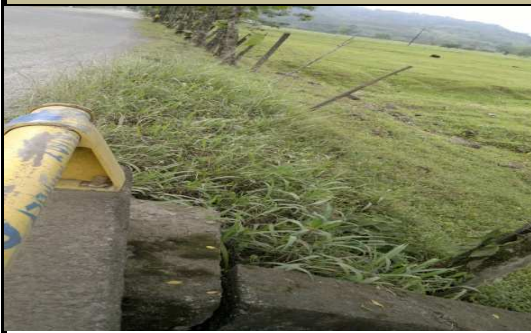
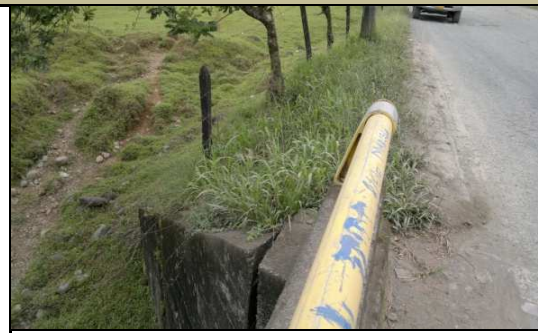
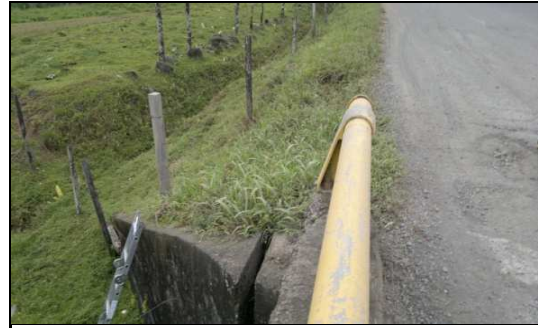
No se evidencian problemas de socavación de los taludes contra las aletas del puente, estos presentan pendientes normales, sin embargo hay maleza que inclusive empieza a montarse sobre las aletas, se debe realizar corte de malezas, esta puede provocar zonas de concentración de humedades que podrían perjudicar el concreto de las aletas y estribos.

0 SIN DAÑO O DAÑO INSIGNIFICANTE

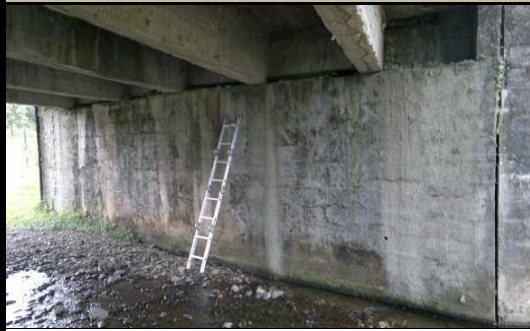
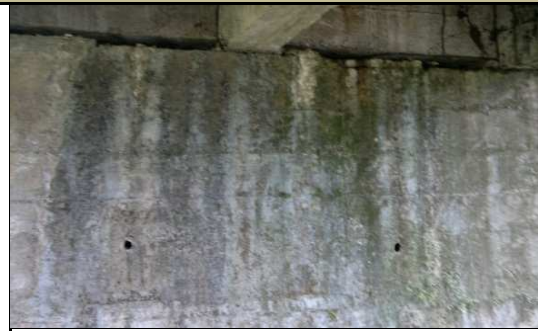
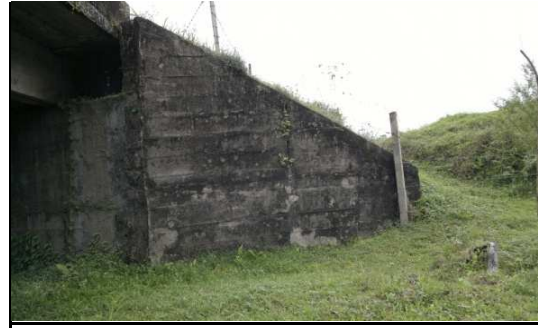
El puente presenta estribos en concreto, con aletas independientes. En la inspección no se observan problemas que puedan afectar el normal funcionamiento del componente, se recomienda un tratamiento de limpieza ya que presenta lesiones por suciedades que ingresan por las juntas de expansión que se encuentra en mal estado, esto puede afectar el concreto y el acero de refuerzo, se recomienda después de la reparación de la juntas de expansión la limpieza del concreto.

3 DAÑO SIGNIFICATIVO, REPARACIÓN NECESARIA MUY PRONTO

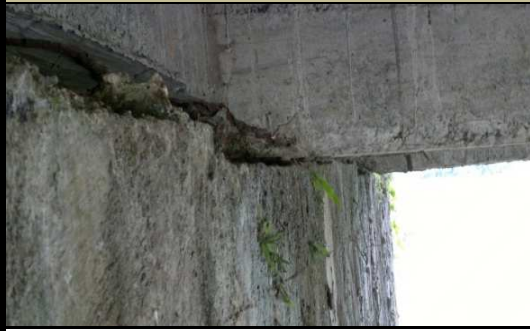
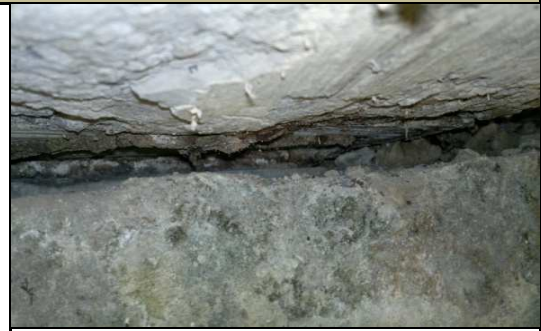
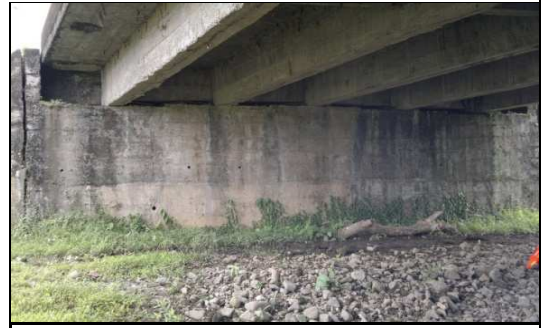
En general se observa infiltración de agua, desde la superficie del puente. Se deberá realizar una limpieza después de lograr la reparación de las juntas de expansión que permiten el ingreso del agua escorrentía.

1 DAÑO PEQUEÑO PERO REPARACIÓN NO ES NECESARIA (EXCEPTO MANTENIMIENTO MENOR)

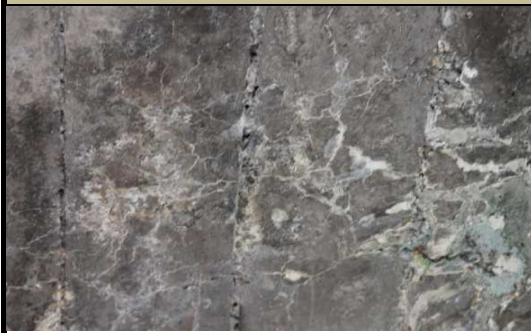
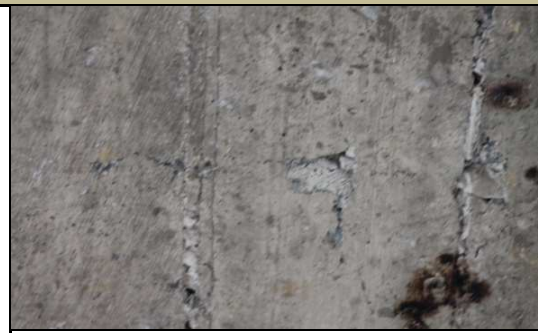
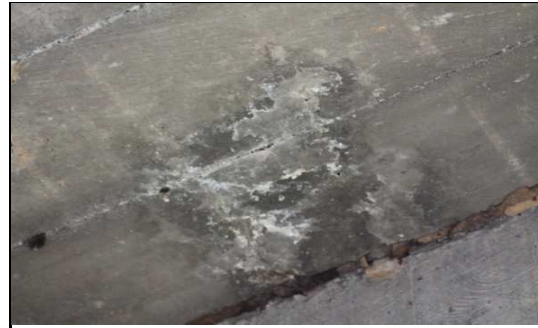
Losa en concreto reforzado. Se observa en general desprendimiento de concreto con refuerzo expuesto además de fisuras mayores a 1 mm que probablemente estén afectando el acero de refuerzo por el ingreso de agentes externos, siendo entonces la losa parte vital del puente, se solicita la reparación del concreto afectado de manera oportuna.

3 DAÑO SIGNIFICATIVO, REPARACIÓN NECESARIA MUY PRONTO

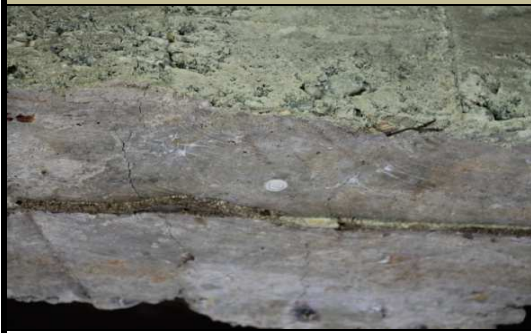
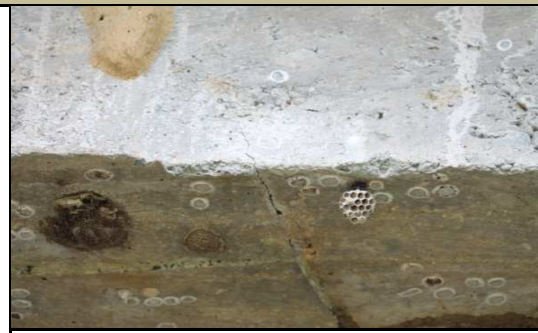
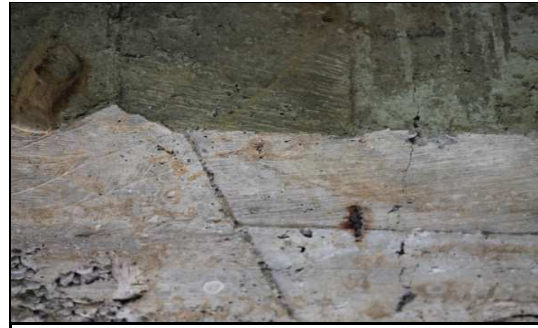
La superestructura del puente se compone de losa y cinco vigas en concreto reforzado, de una sola luz y simplemente apoyadas con sección constante, se evidencian fisuras mayores a 0.6 mm en las cinco vigas, hacia el centro de la luz, lo que podría estar evidenciando problemas de flexión. Se requiere a parte de monitorear constantemente la reparación del concreto en las zonas averiadas.

3 DAÑO SIGNIFICATIVO, REPARACIÓN NECESARIA MUY PRONTO

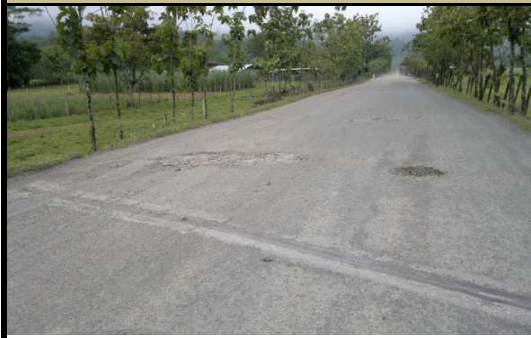
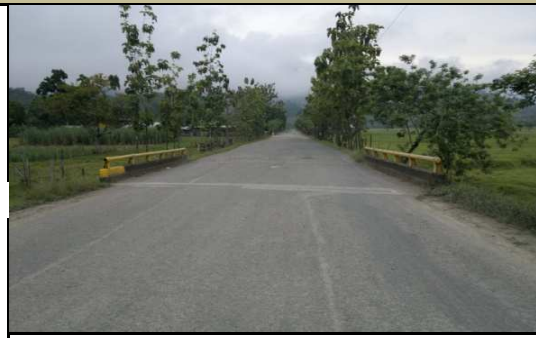
No existe ninguna tipo de señal vertical preventiva, reglamentaria ni informativa, se recomienda la instalación de señales verticales preventiva de aproximación a puente y una señal reglamentaria de velocidad máxima en la vía, dichas señales deberán ser puestas en ambos sentidos de la vía. Se presenta deficiencia en las señalización por desgaste en la demarcación de la vía, se debe mejorar la señalización horizontal.

2	ALGÚN DAÑO, REPARACIÓN NECESARIA CUANDO SE PRESENTE LA OCASIÓN. EL COMPONENTE FUNCIONA COMO SE DISEÑÓ
---	---

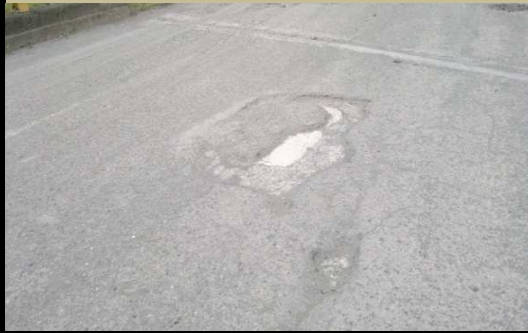
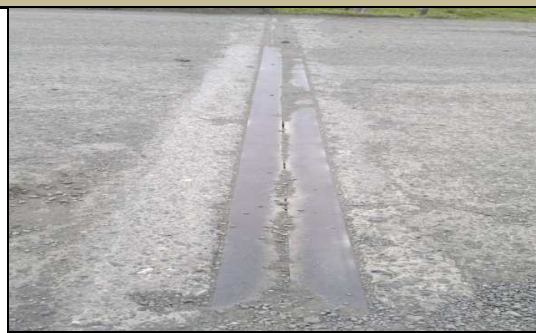
El puente en su componente general se ha calificado como 3, Daño significativo, reparación necesaria muy pronto. Dado que algunos componentes del puente como la superficie, las juntas de expansión, la losa y las vigas; se encuentran con algunos daños importantes que requieren intervención, ya que el deterioro progresivo en estos elementos afecta la estabilidad del mismo.

3 DAÑO SIGNIFICATIVO, REPARACIÓN NECESARIA MUY PRONTO
