**ESTUDIOS DE INSPECCION E INVENTARIO DE PUENTES
DE LA RED NACIONAL DE CARRETERAS
ZONA OCCIDENTE**

**INFORME PUENTE VILLA ARTEAGA 01- 6202-018.00
PR 42+0611
CARRETERA CHIGORODO- DABEIBA
DEPARTAMENTO DE ANTIOQUIA**

**INFORME PUENTE VILLA ARTEAGA
01- 6202-018.00
REGIONAL 01 - ANTIOQUIA
CARRETERA CHIGORODO- DABEIBA**

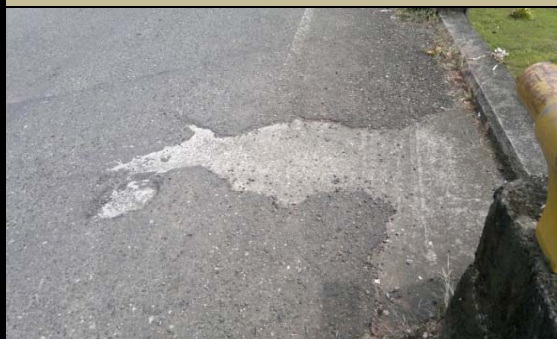
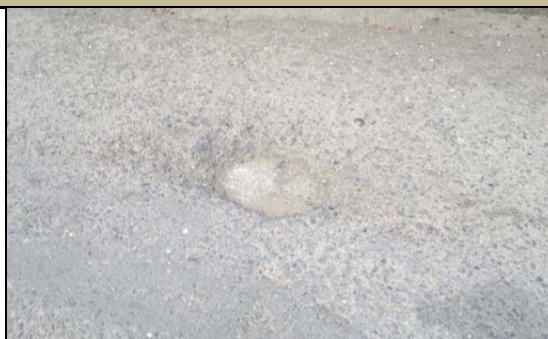
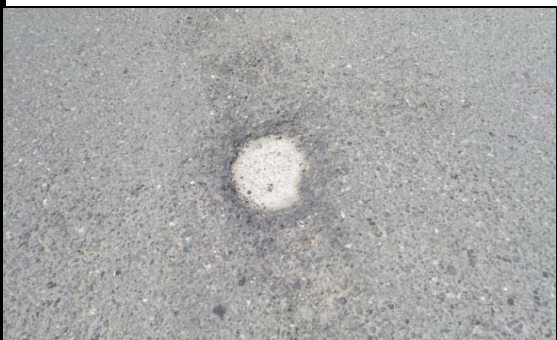
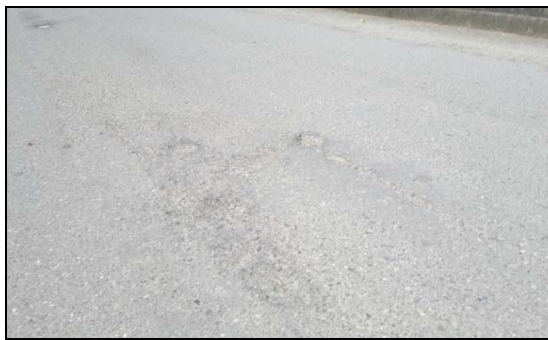
COMPONENTE 1 - SUPERFICIE DEL PUENTE

La capa de rodadura es en pavimento asfáltico. Se presentan baches debido a la desintegración en partes de la carpeta, tanto en ambas losas de acceso como sobre la losa del puente. Se encuentran baches en forma de ojo de pescado que resultan de una deficiencia localizada en las capas estructurales. Este tipo de deterioro puede presentarse por la retención de agua en las zonas afectadas, y la profundidad de afectación es mayor a 50 mm. Se hace necesaria la intervención ya que este tipo de lesiones son perjudiciales para la superestructura del puente, permitiendo filtraciones que afectan el concreto de la subestructura. Se recomienda la intervención pronta con un plan de reparcho. se debe colocar nueva señalización horizontal o demarcación en la vía. Se cuenta con bombeo hacia los laterales de la vía para evacuar las aguas por los drenes del puente, no se aprecian daños en la zona de losas de aproximación, por tanto su funcionamiento es correcto.

3	DAÑO SIGNIFICATIVO, REPARACIÓN NECESARIA MUY PRONTO
---	---

- La superficie del puente en su gran mayoría presenta daños manifestados en huecos tipo ojo de pescado de mas de 50 mm de profundidad con destornillamiento de material; lo cual de continuar progresando puede afectar significativamente la transitabilidad por la zona y otros elementos del puente. Se recomienda la reparación general de la carpeta de rodadura, mediante el cambio de la misma.

TIPO	DESCRIPCIÓN	UNIDAD	CANTIDAD	VALOR UNITARIO	VALOR PARCIAL
D	REPARACIÓN DE PAVIMENTO DE ASFALTO	M2	70	66,450	4,651,500
27	REPARACION DE DEMARCACION	ML	297	20,716	6,152,652
TOTAL INTERVENCIÓN					10,804,152

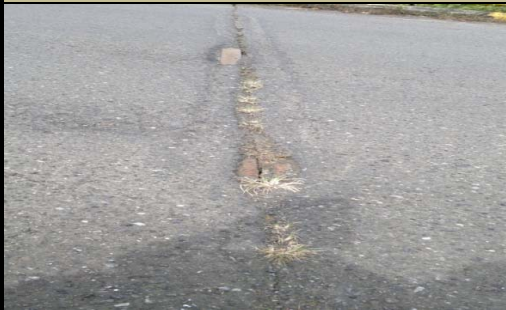
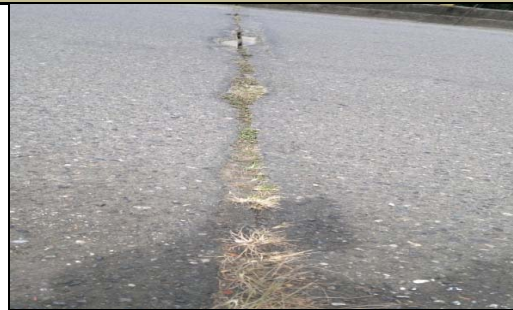
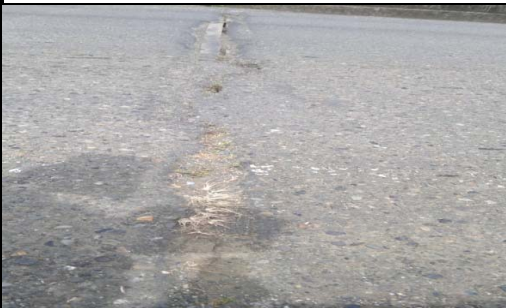
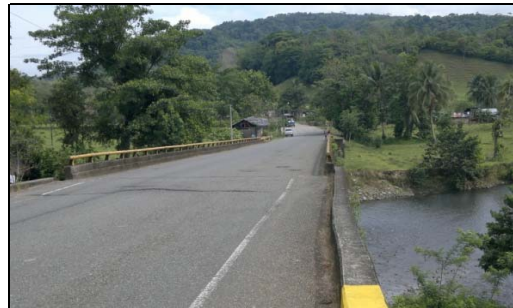
COMPONENTE 2 - JUNTAS DE EXPANSION

Las juntas de expansión corresponden a placas de acero cubiertas de asfalto. Existen tres juntas de este tipo, en los accesos del puente y sobre la pila central. En general se presenta pérdida de la capa de asfalto y corrosión del ángulo metálico, lo cual ha permitido que el agua se filtre hacia los elementos de la subestructura. por lo tanto se recomienda la respectiva reparación del elemento con el fin de evitar daños de mayor consideración que afecten la estabilidad del mismo.

3 DAÑO SIGNIFICATIVO, REPARACIÓN NECESARIA MUY PRONTO

- Por su parte las juntas de expansión, no se encuentran funcionando de la manera adecuada, ya que debido a las humedades presentes en la subestructura, se evidencia una afectación en estribos y apoyos. Se debe reparar de manera oportuna la junta existente.

TIPO	DESCRIPCIÓN	UNIDAD	CANTIDAD	VALOR UNITARIO	VALOR PARCIAL
A	REPARACIÓN DE JUNTA	ML	33	46,890	1,568,471
TOTAL INTERVENCIÓN					1,568,471

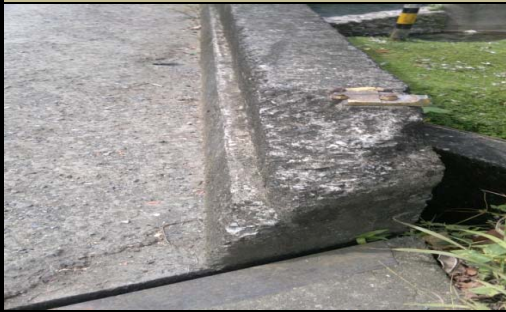
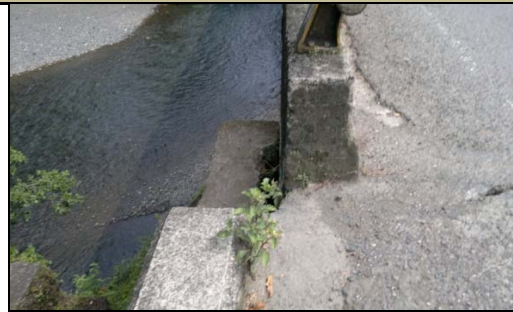
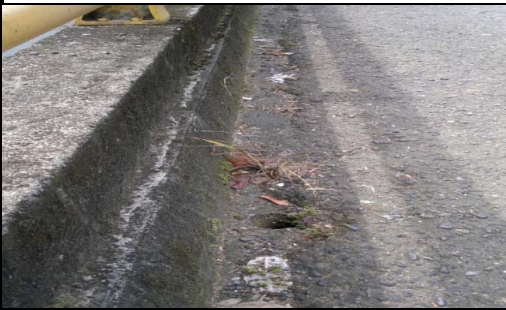
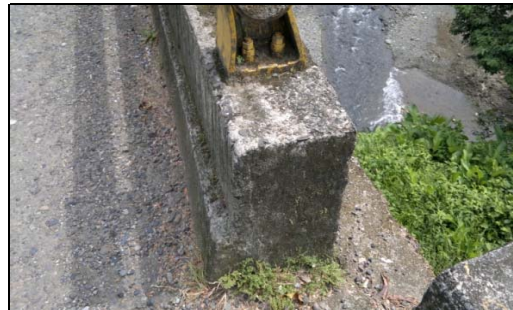
COMPONENTE 3 - ANDENES/BORDILLOS

El puente no cuenta con andenes peatonales, pero presenta bordillos rectangulares en concreto a ambos lados de la calzada. El estado general de este componente es bueno solo se presenta perdida de una minima sección de bordillo derecho, lo cual requiere la respectiva reparación sin afectar la estabilidad del mismo. se recomienda limpieza y pintura como mantenimiento para evitar deterioro progresivo de dicho componente .

2 ALGÚN DAÑO, REPARACIÓN NECESARIA CUANDO SE PRESENTE LA OCASIÓN. EL COMPONENTE FUNCIONA COMO SE DISEÑÓ

- Los bordillos existentes, requieren algunas reparaciones de concreto, dados los destornillamientos de concreto de baja consideración, lo que no afecta considerablemente la superestructura.

TIPO	DESCRIPCIÓN	UNIDAD	CANTIDAD	VALOR UNITARIO	VALOR PARCIAL
10	LIMPIEZA	ML	148	2,294	339,512
30	REPARACION DE CONCRETO	ML	1	91,497	91,497
34	PINTURA DE CONCRETO	ML	148	15,455	2,287,340
TOTAL INTERVENCIÓN					2,718,349

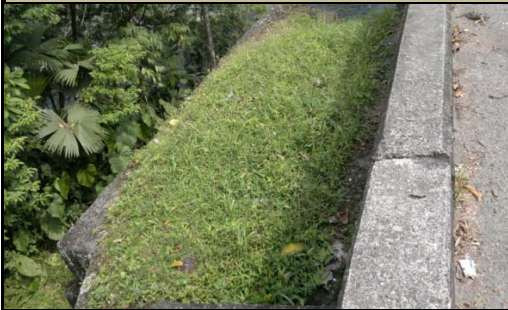
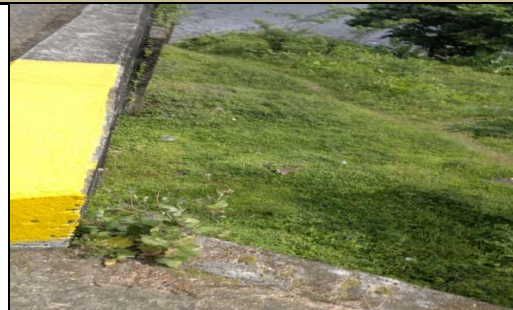
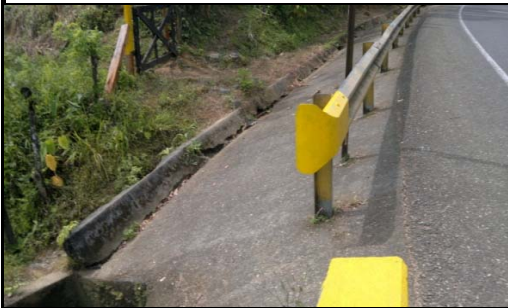
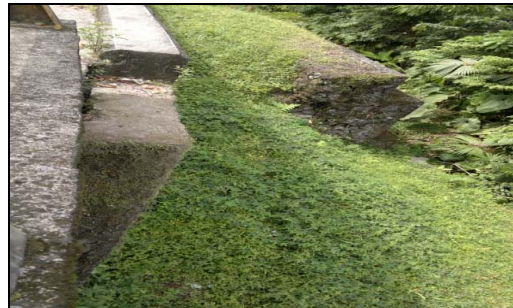
COMPONENTE 5 - CONOS/TALUDES

El talud sobre el acceso dos lado izquierdo, está protegido por cunetas en concreto, una parte del bordillo de la cuneta esta reventado, por lo que la filtración de agua a través de esta grieta está generando socavación del talud. Dado lo anterior, es necesaria la reparación de los elementos de protección.

3	DAÑO SIGNIFICATIVO, REPARACIÓN NECESARIA MUY PRONTO
---	---

TIPO	DESCRIPCIÓN	UNIDAD	CANTIDAD	VALOR UNITARIO	VALOR PARCIAL
B	REPARACION DE ELEMENTOS DE PROTECCION	M2	20	278,899	5,577,980
TOTAL INTERVENCIÓN					5,577,980

- Se recomienda la reparación de los elementos de protección en el área de los conos con el fin de evitar socavaciones dado el deterioro de las cunetas allí existentes.

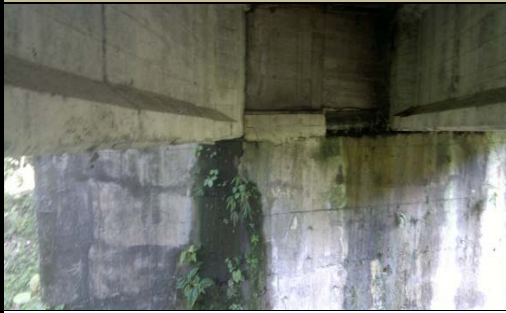
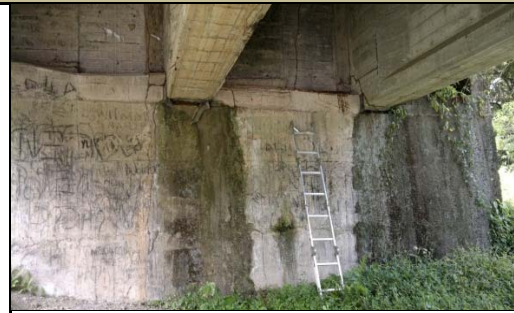
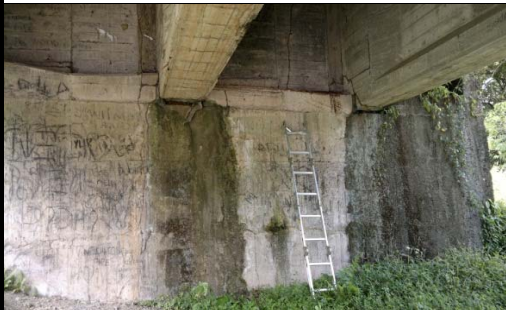
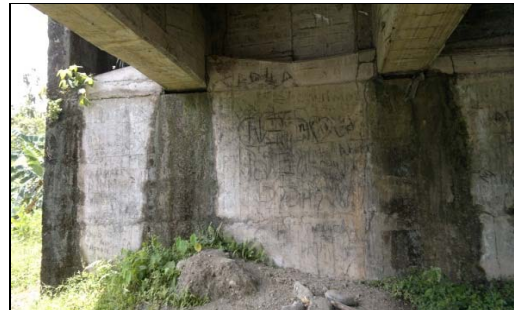
COMPONENTE 7 - ESTRIBOS

El puente presenta estribos en cajón en concreto. Se observa concreto poroso, además de suciedades por lavado diferencial, por filtraciones de agua escorrentía a través de las juntas de expansión del puente. Se hace necesaria la limpieza de los estribos.

3 DAÑO SIGNIFICATIVO, REPARACIÓN NECESARIA MUY PRONTO

TIPO	DESCRIPCIÓN	UNIDAD	CANTIDAD	VALOR UNITARIO	VALOR PARCIAL
10	LIMPIEZA	M2	50	11,699	584,950
31	TRATAMIENTO SUPERFICIAL DE CONCRETO	M2	9	146,258	1,316,322
TOTAL INTERVENCIÓN					1,901,272

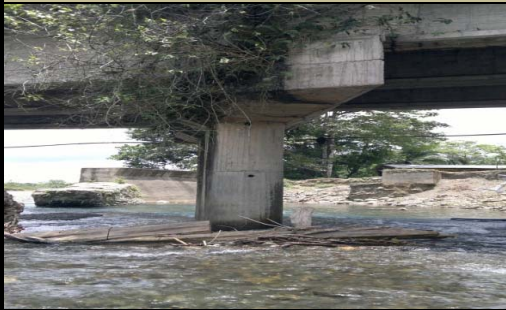
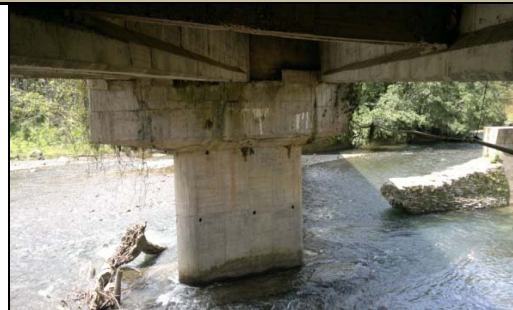
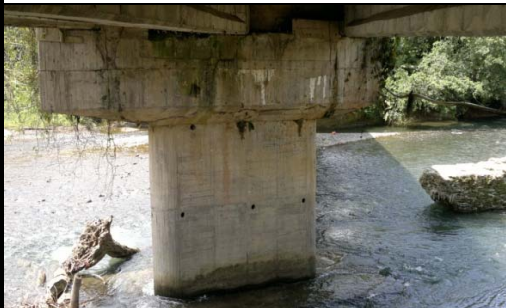
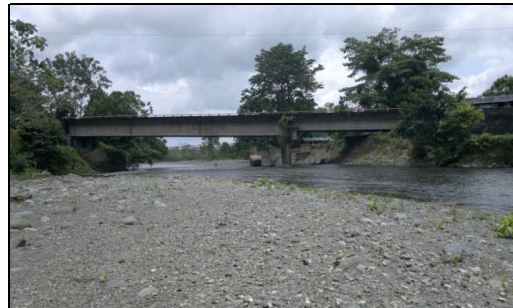
COMPONENTE 8 - PILAS

El puente presenta una pila sólida, central en concreto, no se observan en esta inspección problemas que puedan afectar el funcionamiento de dicho componente, sin embargo, se evidencia alta presencia de vegetación la cual debe ser removida de la corona de la pila para evitar problemas mayores en el futuro.

0 SIN DAÑO O DAÑO INSIGNIFICANTE

TIPO	DESCRIPCIÓN	UNIDAD	CANTIDAD	VALOR UNITARIO	VALOR PARCIAL
10	LIMPIEZA	M2	22	26,856	590,832
TOTAL INTERVENCIÓN					590,832

- Limpieza en pilas y apoyos, dada la gran cantidad de vegetación que se encuentra adherida en estos elementos, producto de las filtraciones provenientes de las juntas de expansión que de continuar avanzando pueden afectar de manera importante el concreto y ser un riesgo para la estabilidad del puente.

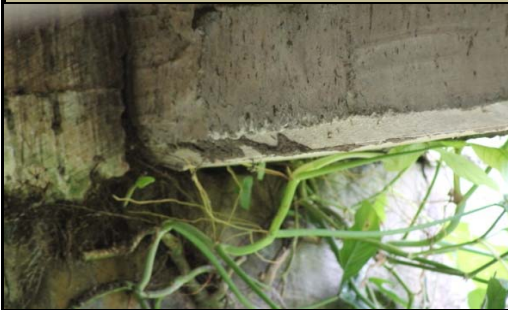
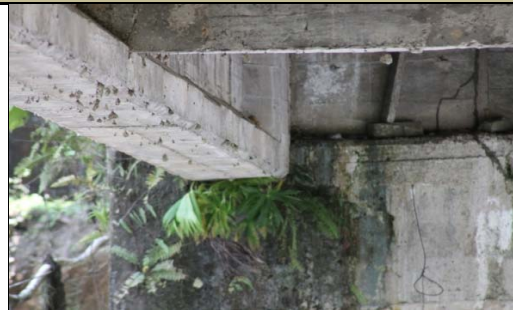
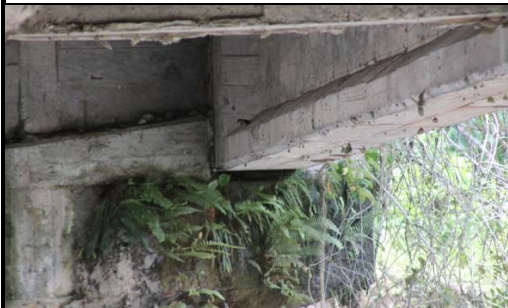
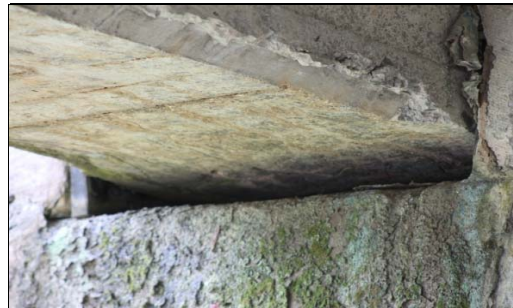
COMPONENTE 9 - APOYOS

Apoyos fijos correspondientes a placas de neopreno en estribos y pila central. En general, se observa vegetación por infiltración de agua, desde la superficie del puente. Se deberá realizar una limpieza después de lograr la reparación de las juntas de expansión que permiten el ingreso del agua esorrentía.

0 SIN DAÑO O DAÑO INSIGNIFICANTE

TIPO	DESCRIPCIÓN	UNIDAD	CANTIDAD	VALOR UNITARIO	VALOR PARCIAL
10	LIMPIEZA	UND	9	31,191	280,719
TOTAL INTERVENCIÓN					280,719

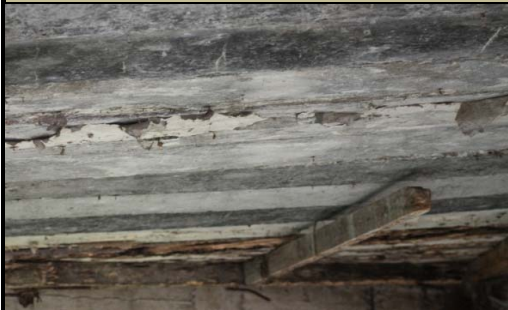
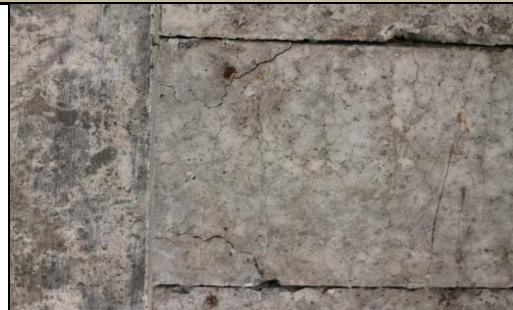
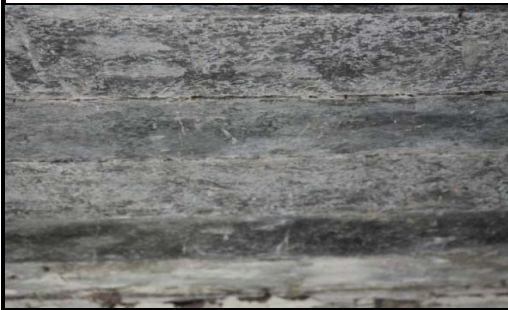
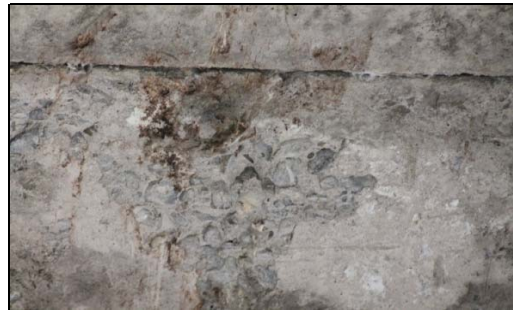
COMPONENTE 10 - LOSA

Losa en concreto reforzado. Se observa en general existencia de formaleta por reparaciones a algunas plaquetas, y otras en la luz dos entre las VL2 y VL3 presentan siendo entonces la losa parte vital del puente, se solicita reparación inmediata de estos paneles deteriorados de la losa, también se observan drenajes verticales de la losa tapados por falta de mantenimiento.

3 DAÑO SIGNIFICATIVO, REPARACIÓN NECESARIA MUY PRONTO

- La losa presenta algunas plaquetas prefabricadas fracturadas con pérdida de material, que requieren ser cambiadas con el fin de evitar daños de mayor importancia.

TIPO	DESCRIPCIÓN	UNIDAD	CANTIDAD	VALOR UNITARIO	VALOR PARCIAL
C	CAMBIO DE LOSA	M2	10	533,915	5,339,150
E	REPARACION DE DRENES	UND	15	74,147	1,112,205
TOTAL INTERVENCIÓN					6,451,355

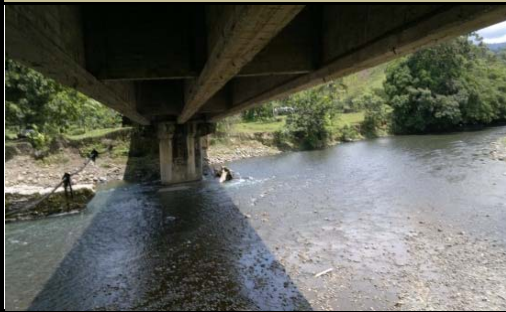
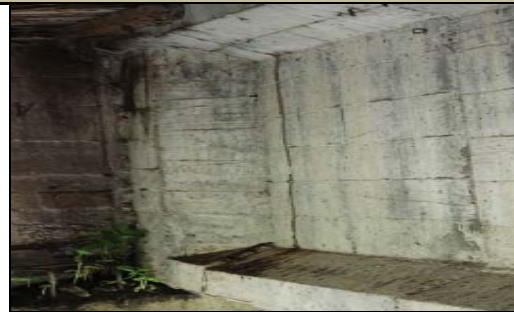
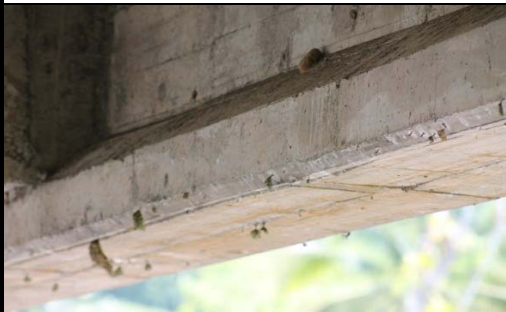
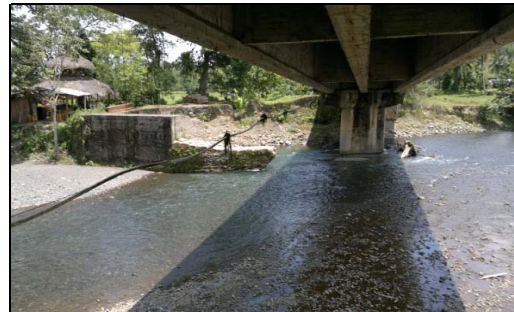
COMPONENTE 11 - VIGAS/LARGUEROS/DIAFRAGMAS

La superestructura del puente se compone tres vigas en concreto postensadas con sección variable entre luces, de dos luces y simplemente apoyadas, no se evidencian problemas que puedan comprometer el buen funcionamiento de este elemento y a su vez comprometer la seguridad de los usuarios del puente.

0 SIN DAÑO O DAÑO INSIGNIFICANTE

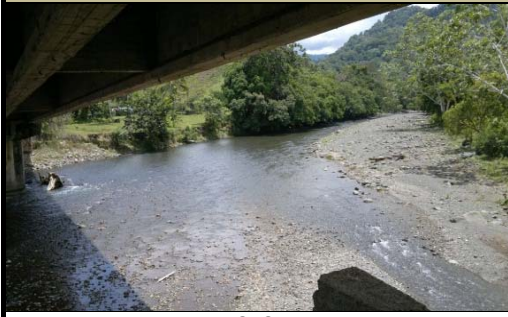
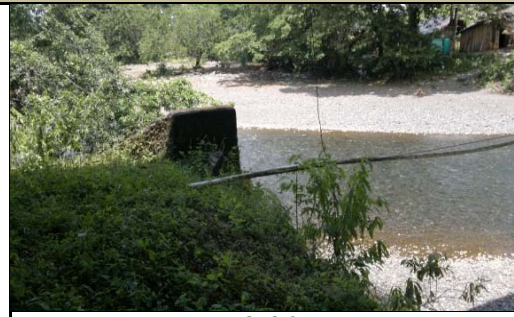
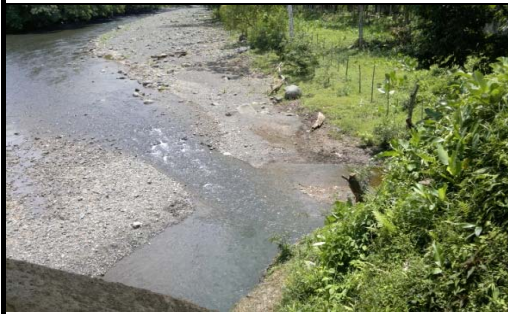
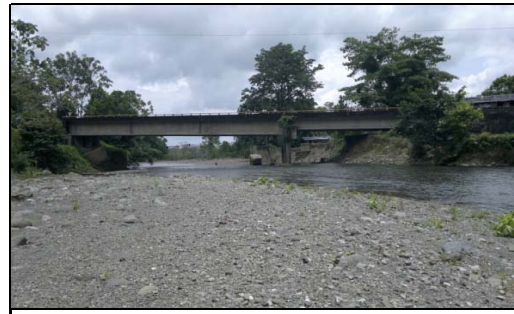
COMPONENTE 15 - CAUCE

El puente atraviesa el Rio Villa Arteaga, con un ancho de sección hidráulica de aproximadamente 50.0 m y una profundidad de promedio de 0.9 m. Al momento de la inspección se pudo observar que la velocidad del flujo es lenta, no se evidencia rastros de material pétreo de gran tamaño, además la pendiente promedio del cauce no es elevada, todos estos indicios nos pueden dar una idea del bajo riesgo del crecimiento del cauce que pueda desestabilizar los estribos o pila central del puente. Por tanto no es necesario tomar medidas de nivelación recalce de estribos. Tampoco se observan socavaciones causadas por el cauce sobre los estribos o pila del puente.

0 SIN DAÑO O DAÑO INSIGNIFICANTE

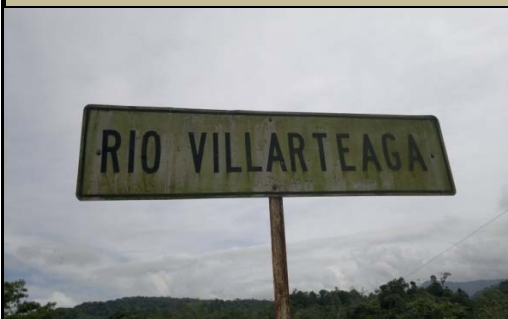
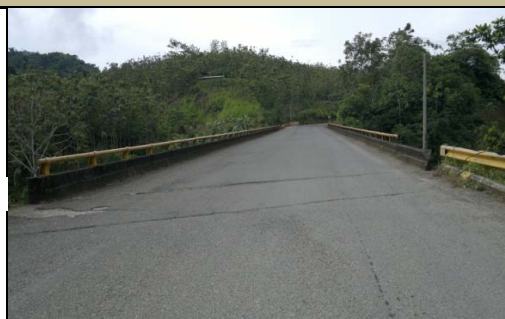
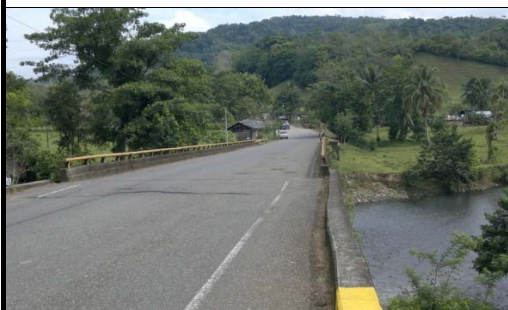
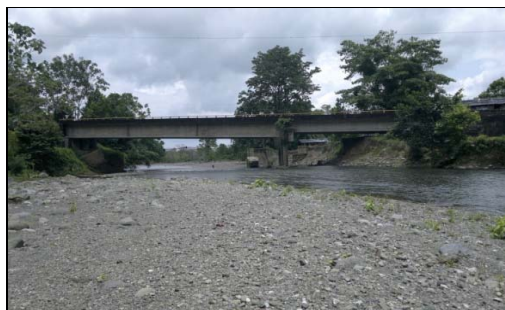
COMPONENTE 16 - OTROS ELEMENTOS

El puente cuenta con dos señales de identificación del río Villarteaga sobre sus dos accesos, las cuales necesitan mantenimiento o cambio. No existe ninguna tipo de señal vertical preventiva ni reglamentaria, se recomienda la instalación de señales verticales preventiva de aproximación a puente y una señal reglamentaria de velocidad máxima en la vía, dichas señales deberán ser puestas en ambos sentidos de la vía.

3 DAÑO SIGNIFICATIVO, REPARACIÓN NECESARIA MUY PRONTO

TIPO	DESCRIPCIÓN	UNIDAD	CANTIDAD	VALOR UNITARIO	VALOR PARCIAL
A	REPARACION DE SEÑALES	UND	2	57,723	115,446
92	COLOCACION SEÑAL	UND	4	158,691	634,764
TOTAL INTERVENCIÓN					750,210

- Reparación de dos señales informativas del puente, debido a inexistencia de mantenimiento.
 - Próxima inspección año 2014

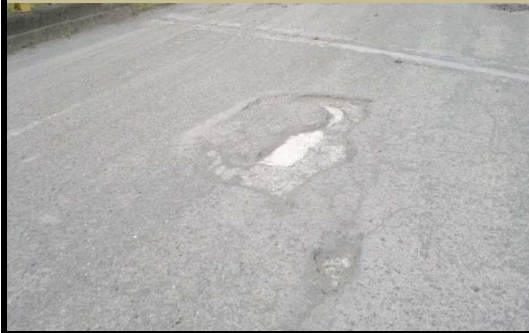
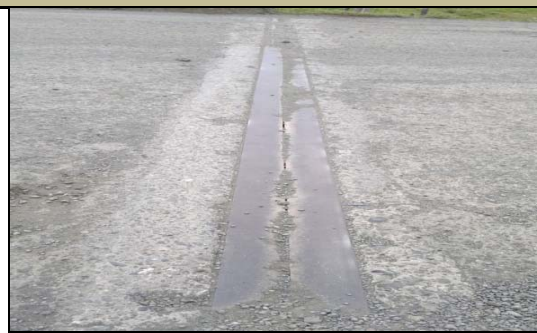
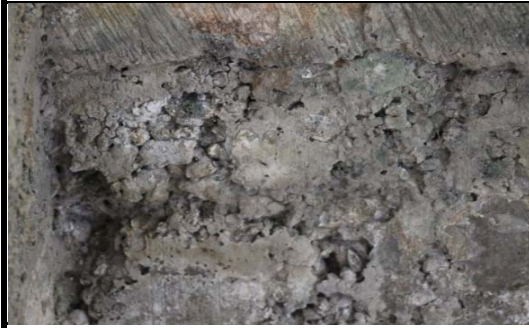
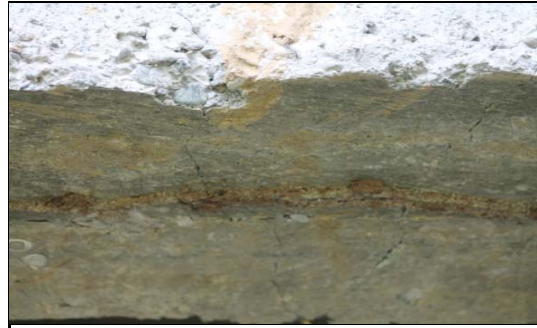
COMPONENTE 17 - PUENTE EN GENERAL

El puente en su componente general se ha calificado como 3, Daño significativo, reparación necesaria muy pronto. Dado que algunos componentes del puente como la superficie, las juntas de expansión, la losa y las vigas; se encuentran con algunos daños importantes que requieren intervención, ya que el deterioro progresivo en estos elementos afecta la estabilidad del mismo.

3 DAÑO SIGNIFICATIVO, REPARACIÓN NECESARIA MUY PRONTO

- El puente en su componente general se ha calificado como 3, Daño significativo, reparación necesaria muy pronto. Dado que algunos componentes del puente como la superficie, las juntas de expansión, las barandas, los conos, la losa y otros elementos; se encuentran con algunos daños importantes que requieren intervención, ya que el deterioro progresivo en estos elementos afecta la estabilidad del mismo.
