**ESTUDIOS DE INSPECCION E INVENTARIO DE PUENTES  
DE LA RED NACIONAL DE CARRETERAS  
ZONA OCCIDENTE**

**INFORME PUENTE EL PANTANO DE VARGAS 01- 6202-020.00**

**PR 46+0336**

**CARRETERA CHIGORODO- DABEIBA  
DEPARTAMENTO DE ANTIOQUIA**

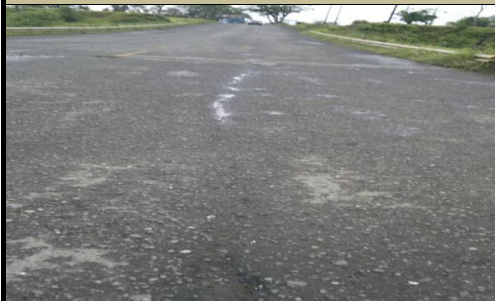
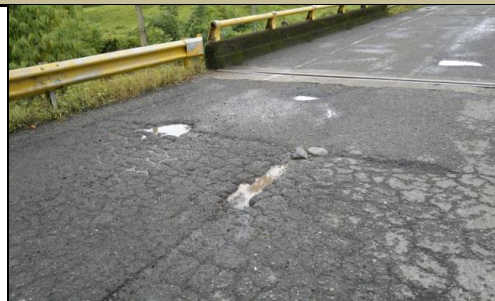
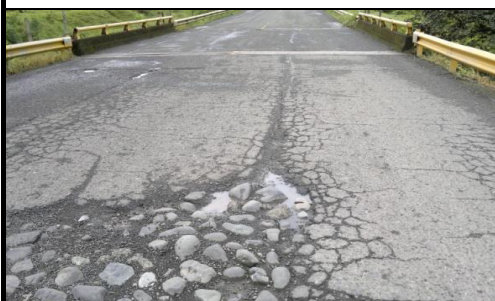
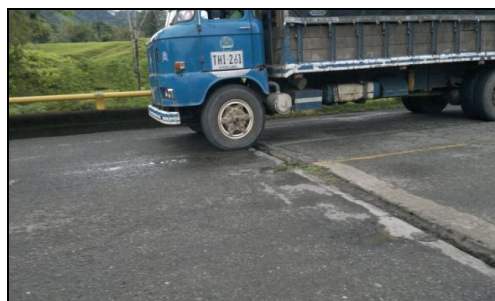
La superficie del puente es una carpeta en asfalto. Se presentan baches debido a la desintegración total en partes de la carpeta asfáltica, tanto en ambas losas de acceso como sobre la losa del puente. Se presenta también piel de cocodrilo en el asfalto de las losas de acceso, lo que generalmente se presenta por fatiga de la estructura de la carpeta asfáltica. Este tipo de deterioro puede presentarse por la retención de agua en las zonas afectadas, y la profundidad de afectación es mayor a 50 mm. Se hace necesaria la intervención ya que este tipo de lesiones son perjudiciales para la superestructura del puente, permitiendo filtraciones que afectan el concreto de la subestructura. Se recomienda intervención inmediata. Esta intervención debe ser la restitución de la totalidad de carpeta asfáltica sobre la losa y en los accesos del puente. Se cuenta con bombeo hacia los laterales de la vía para evacuar las aguas por los drenes del puente, no se aprecian losas de aproximación, si estas existen deben estar bajo la superficie del asfalto. Se presenta deficiencia por desgaste en la demarcación o señalización de la vía, se debe mejorar la señalización horizontal.

3 DAÑO SIGNIFICATIVO, REPARACIÓN NECESARIA MUY PRONTO

- La superficie del puente en su gran mayoría presenta baches y fisuras a lo largo de la carpeta, lo cual de continuar progresando puede afectar significativamente la transitabilidad por la zona y otros elementos del puente. Se recomienda el cambio total de la carpeta de rodadura.

TIPO	DESCRIPCIÓN	UNIDAD	CANTIDAD	VALOR UNITARIO	VALOR PARCIAL
A	CAMBIO DEL PAVIMENTO ASFALTICO	M2	320	71.838	22.988.160
27	REPARACION DE DEMARCACION	ML	45	20.716	932.220
<b>TOTAL INTERVENCIÓN</b>					<b>23.920.380</b>

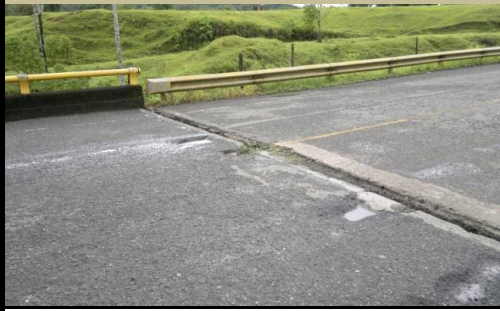
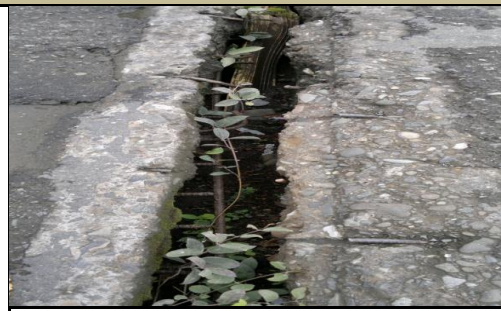
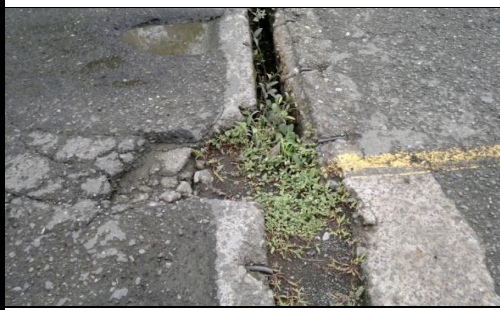
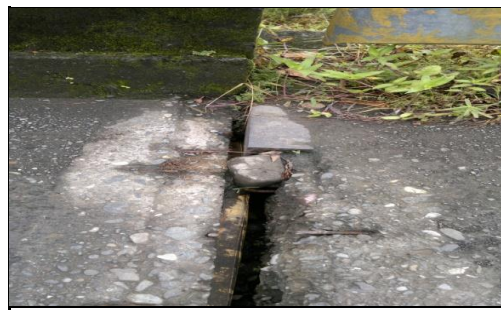
El dispositivo de juntas de expansión corresponde a placas de acero cubiertas de asfalto. En general se evidencian problemas graves de la junta de expansión; en el acceso dos se perdió totalmente, lo que ha traído graves daños de filtración de materiales extraños a la superestructura del puente, tales como rocas, palos agua entre otros, con el consiguiente daño a otros elementos del puente, así como la cinta PVC de la misma junta. Dado lo anterior, es necesario realizar el respectivo cambio de junta a goma asfáltica.

3 DAÑO SIGNIFICATIVO, REPARACIÓN NECESARIA MUY PRONTO

- Por su parte las juntas de expansión, no se encuentran funcionando de la manera adecuada, ya que debido a la gran abertura en esta zona se ha filtrado el agua y otros elementos como piedras y palos hacia la subestructura afectando directamente a estribos y apoyos. Se debe reparar de manera oportuna.

TIPO	DESCRIPCIÓN	UNIDAD	CANTIDAD	VALOR UNITARIO	VALOR PARCIAL
C	CAMBIO A JUNTA DE GOMA ASFÁLTICA	ML	21	712.894	14.970.774
<b>TOTAL INTERVENCIÓN</b>					<b>14.970.774</b>

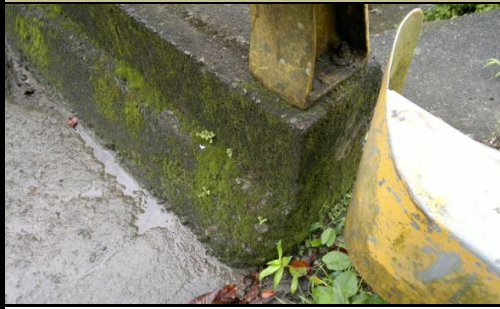
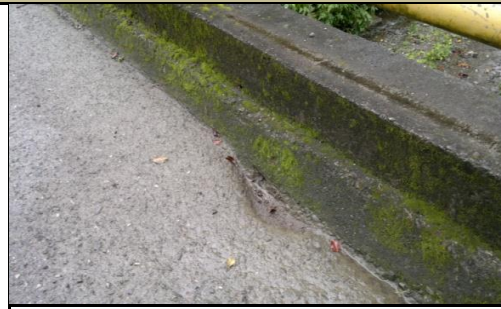
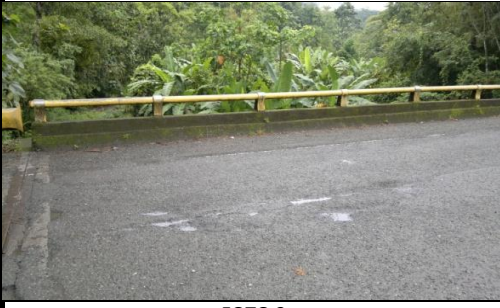
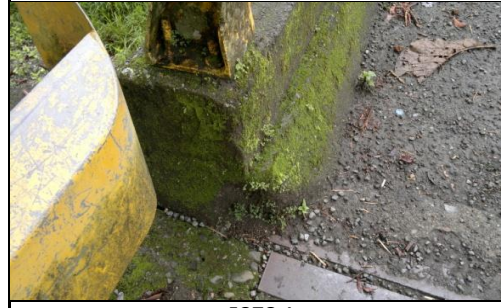
El puente no cuenta con andenes. Los bordillos existentes presentan algunos destornillamientos del concreto en ambos costados. Se recomienda la respectiva reparación del concreto, además labores de limpieza y pintura en las áreas afectadas.

3 DAÑO SIGNIFICATIVO, REPARACIÓN NECESARIA MUY PRONTO

TIPO	DESCRIPCIÓN	UNIDAD	CANTIDAD	VALOR UNITARIO	VALOR PARCIAL
10	LIMPIEZA	ML	22	2.294	50.468
B	REPARACION DE CONCRETO	M2	1	99.232	99.232
34	PINTURA DE CONCRETO	ML	22	15.455	340.010
<b>TOTAL INTERVENCIÓN</b>					<b>489.710</b>

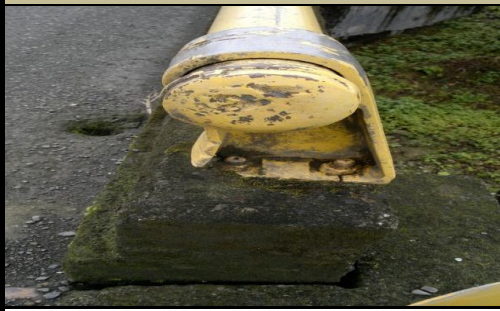
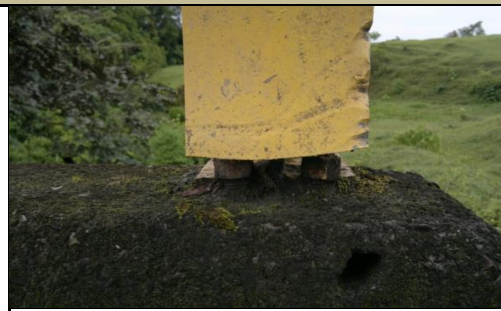
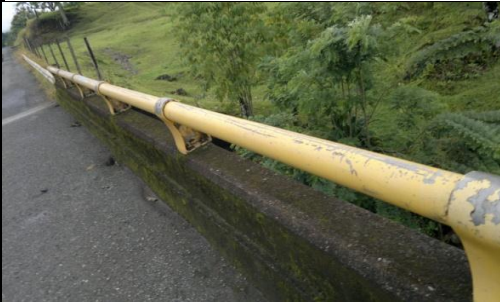
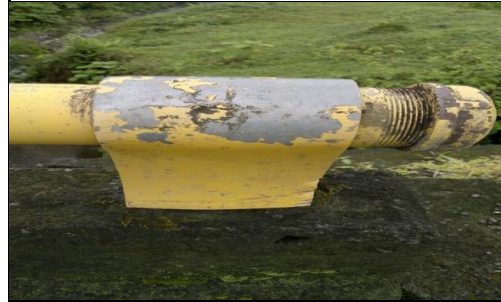
Las barandas existentes corresponden a barandas en concreto solido con pilastras metálicas. En general la baranda no presenta daños en el concreto. Se recomienda la respectiva reparación dada la perdida de parte de uno de los apoyos por fractura del elemento metálico, faltan también tres tapones de la tubería metálica de 4"y aplicar pintura como parte del mantenimiento rutinario del mismo.

3 DAÑO SIGNIFICATIVO, REPARACIÓN NECESARIA MUY PRONTO

- las barandas en concreto solido con pilastras metálicas, no representan riesgo para la estabilidad del puente; es necesario sean pintadas como parte del mantenimiento rutinario del mismo y reponer algunas zonas que se encuentran averiadas en sus pasamanos.

TIPO	DESCRIPCIÓN	UNIDAD	CANTIDAD	VALOR UNITARIO	VALOR PARCIAL
B	REPARACION DE BARANDA DE ACERO	ML	7	139.142	973.994
10	LIMPIEZA	ML	22	4.516	99.352
34	PINTURA DE CONCRETO	ML	22	22.728	500.016
<b>TOTAL INTERVENCIÓN</b>					<b>1.573.362</b>

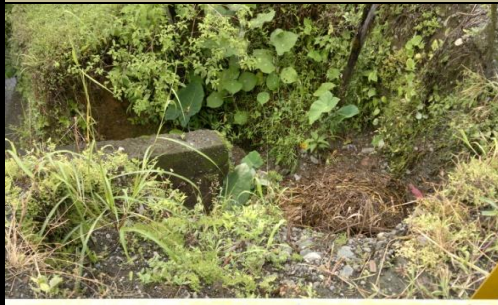
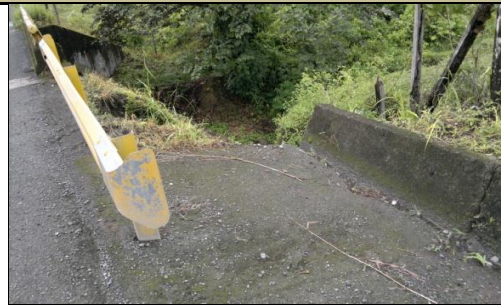
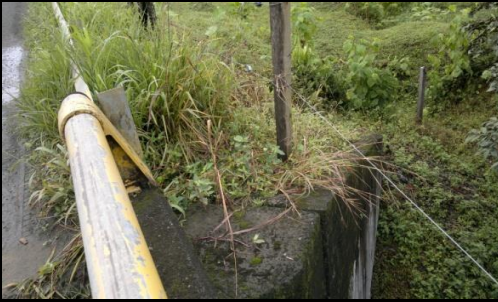
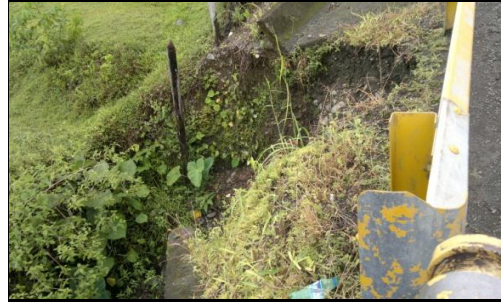
Existen llenos sobre los cuatro taludes de las aletas, sin embargo sobre la aleta derecha en el acceso uno hacia Chigorodó, se presenta socavación por escorrentía de aguas servidas a través de una cuneta que no llega hasta la aleta. Se recomienda rellenar y construir cuneta para conducir de mejor manera el agua superficial sin generar daños de mayor consideración en estas áreas.

3 DAÑO SIGNIFICATIVO, REPARACIÓN NECESARIA MUY PRONTO

- Se requiere rellenar parte de las aletas en el acceso uno, pues la escorrentía superficial se puede filtrar y originar daños considerables, además construir cuneta.

TIPO	DESCRIPCIÓN	UNIDAD	CANTIDAD	VALOR UNITARIO	VALOR PARCIAL
A	RELLENAR	M3	7	12.427	86.989
D	CONSTRUCCION DE CUNETAS	ML	5	126.480	632.400
<b>TOTAL INTERVENCIÓN</b>					<b>719.389</b>

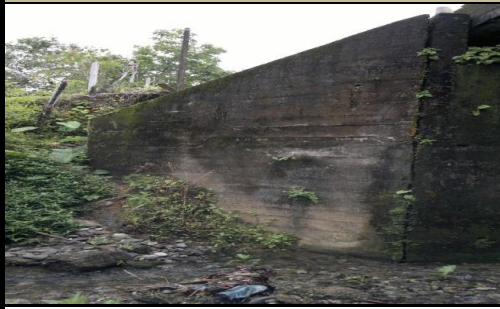
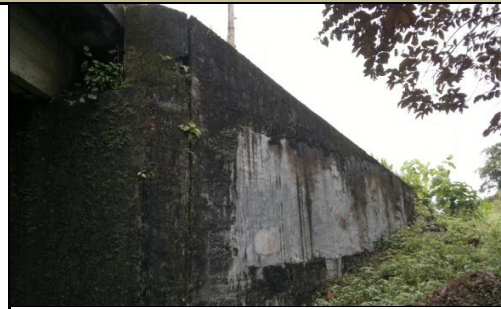
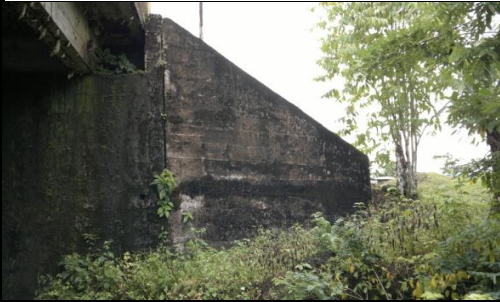
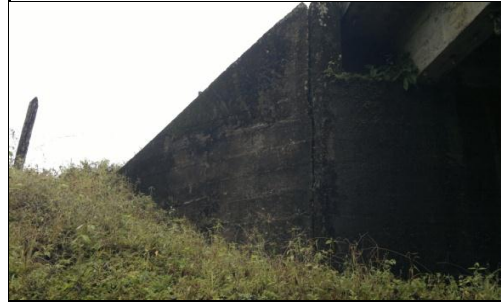
Aletas separadas de los estribos, en concreto reforzado. Se observan humedades generalizadas provenientes de la superficie del puente. Por lo tanto se recomienda la respectiva limpieza en el elemento, dada la gran cantidad de vegetación que se encuentra adherida a las mismas.

0 SIN DAÑO O DAÑO INSIGNIFICANTE

TIPO	DESCRIPCIÓN	UNIDAD	CANTIDAD	VALOR UNITARIO	VALOR PARCIAL
10	LIMPIEZA	M2	90	10.755	967.950
<b>TOTAL INTERVENCIÓN</b>					<b>967.950</b>

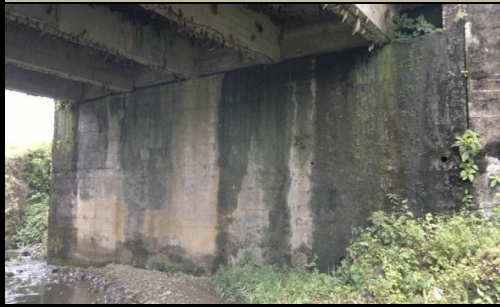
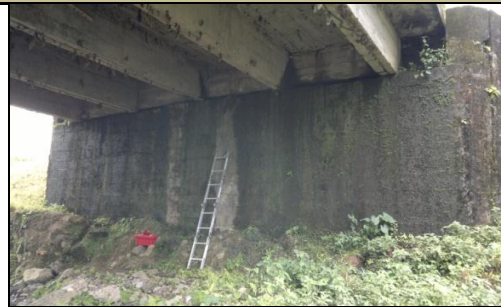
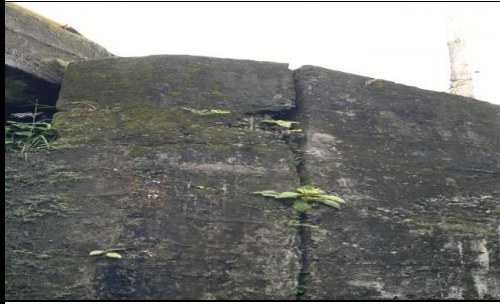
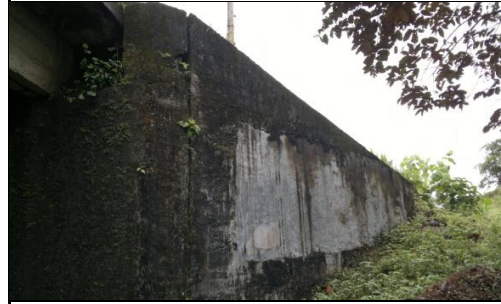
Estribos con aletas independientes en concreto. En general se evidencia infiltración de agua desde las juntas de expansión hacia los apoyos y estribos. Por lo anterior, aunque no se evidencian daños en el concreto de consideración, es necesario realizar limpieza general en el elemento, como parte del mantenimiento rutinario de la superestructura.

0 SIN DAÑO O DAÑO INSIGNIFICANTE

- Limpieza general en aletas, los estribos y apoyos, debido a las humedades en gran proporción que se han generado en estos elementos, producto de la escorrentía superficial y reparación mínima de perdida de concreto en hombro de estribo.

TIPO	DESCRIPCIÓN	UNIDAD	CANTIDAD	VALOR UNITARIO	VALOR PARCIAL
10	LIMPIEZA	M2	50	11.699	584.950
<b>TOTAL INTERVENCIÓN</b>					<b>584.950</b>

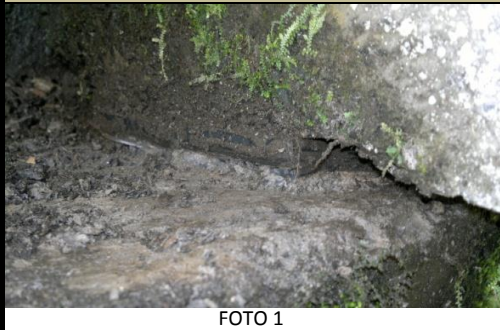
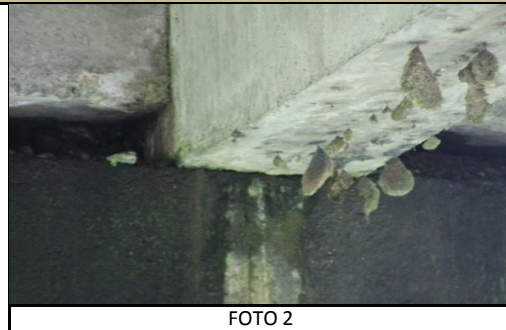
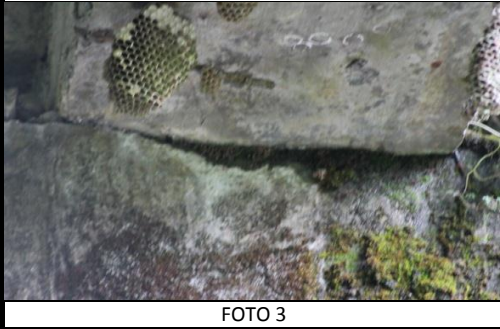
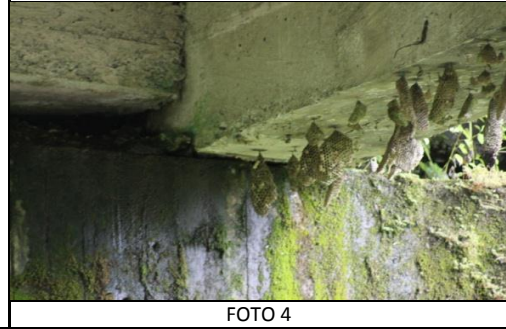
Apoyos móviles correspondientes a placas de neopreno. En general se observa infiltración de agua, desde la superficie del puente, especialmente por el acceso dos. Se deberá realizar una limpieza después de lograr la reparación de las juntas de expansión que permiten el ingreso del agua de escorrentía.

0 SIN DAÑO O DAÑO INSIGNIFICANTE

TIPO	DESCRIPCIÓN	UNIDAD	CANTIDAD	VALOR UNITARIO	VALOR PARCIAL
10	LIMPIEZA	UND	10	31.191	311.910
<b>TOTAL INTERVENCIÓN</b>					<b>311.910</b>

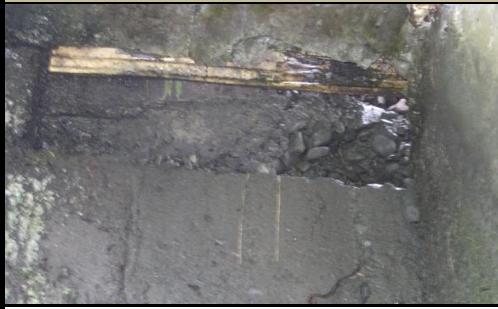
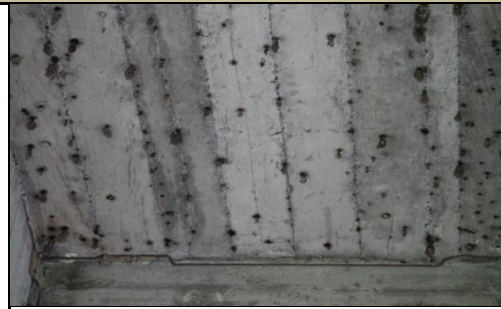
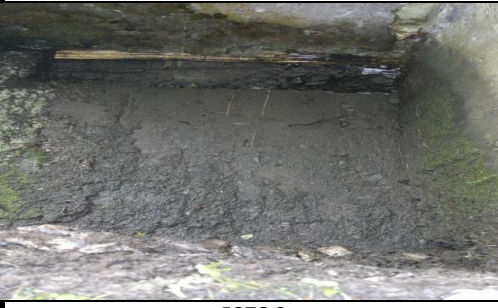
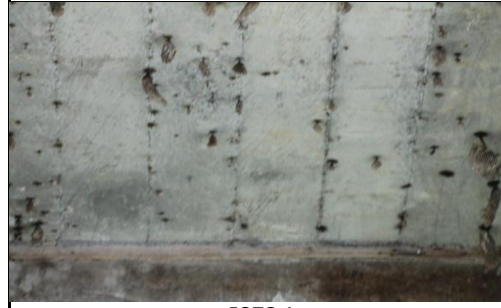
La losa de la superestructura del puente está construida en concreto reforzado. Debido al problema que presenta la componente junta de expansión sobre el acceso dos, se evidencia refuerzo de la losa por pérdida total del área de concreto en este sitio. Se recomienda la reparación de concreto en las zonas afectadas.

3 DAÑO SIGNIFICATIVO, REPARACIÓN NECESARIA MUY PRONTO

- La losa presenta en general perdida de concreto en algunas zonas importantes con exposición del acero de refuerzo, lo cual debe ser intervenido con prontitud antes de presentarse desprendimientos de material que puedan afectar en gran magnitud la estabilidad de la superestructura.

TIPO	DESCRIPCIÓN	UNIDAD	CANTIDAD	VALOR UNITARIO	VALOR PARCIAL
B	REPARACION DE CONCRETO	M2	5	394.663	1.973.315
<b>TOTAL INTERVENCIÓN</b>					<b>1.973.315</b>

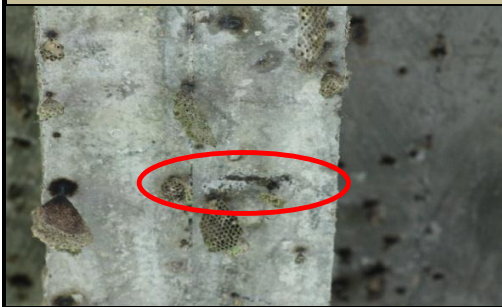
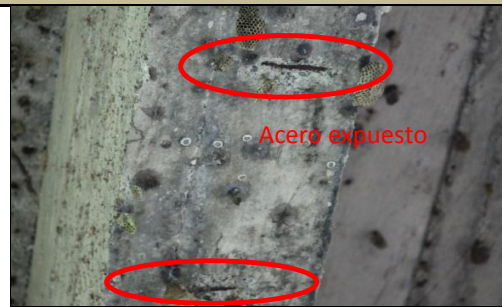
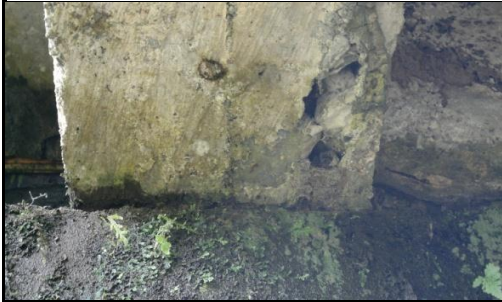
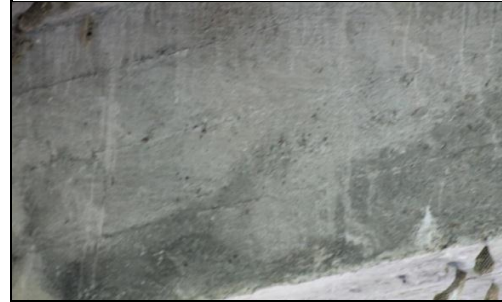
La superestructura del puente se compone de cinco vigas en concreto reforzado con sección constante y simplemente apoyadas. Se evidencian problemas por pérdida de recubrimiento con refuerzo expuesto en la viga VL1. Se recomienda realizar la respectiva reparación del concreto con el fin de evitar daños de mayor consideración.

3 DAÑO SIGNIFICATIVO, REPARACIÓN NECESARIA MUY PRONTO

- En general las vigas evidencian el acero de refuerzo con perdida de concreto; el cual se debe reparar con prontitud, ya que el avance de los daños en este elemento puede generar inestabilidad de la superestructura.

TIPO	DESCRIPCIÓN	UNIDAD	CANTIDAD	VALOR UNITARIO	VALOR PARCIAL
A	REPARACION DE CONCRETO	M2	3	503.043	1.509.129
<b>TOTAL INTERVENCIÓN</b>					<b>1.509.129</b>

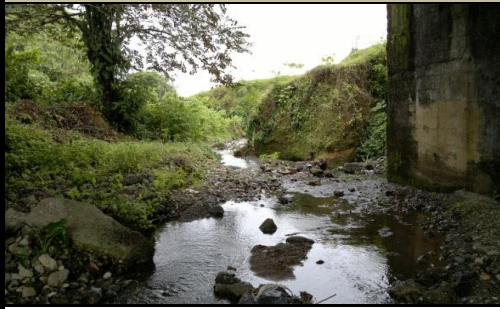
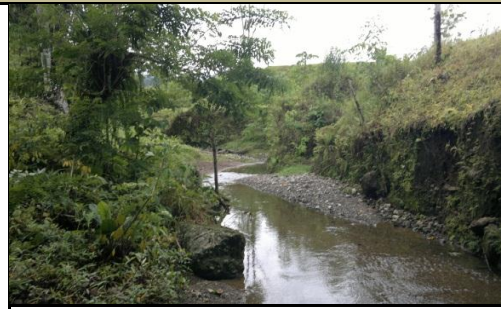
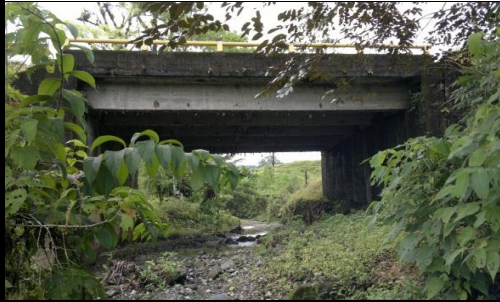
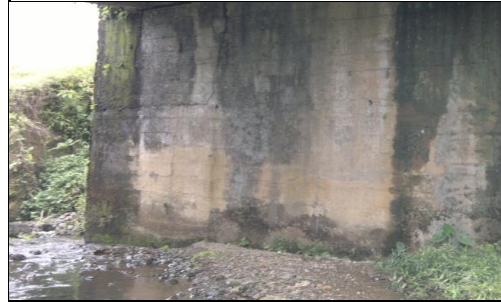
El Puente salva una Quebrada, al momento de la inspección se puede observar que la velocidad del flujo es baja, con un ancho de sección hidráulica promedio de 1.5 m y una altura de sección promedio de 30 cm. se evidencia rastros de material pétreo de tamaño pequeño, además la pendiente promedio del cauce es baja. El cauce atraviesa rosando uno de los estribos, en el otro lado encontramos gran acumulación de material pétreo, lo que lleva el cauce pueda erosionar las bases de uno de los estribos, se debe re-direccionar hacia centro de las luces del puente y evitar el rozamiento con los estribos.

3 DAÑO SIGNIFICATIVO, REPARACIÓN NECESARIA MUY PRONTO

TIPO	DESCRIPCIÓN	UNIDAD	CANTIDAD	VALOR UNITARIO	VALOR PARCIAL
A	RENIVELAR	M3	20	78.179	1.563.580
<b>TOTAL INTERVENCIÓN</b>					<b>1.563.580</b>

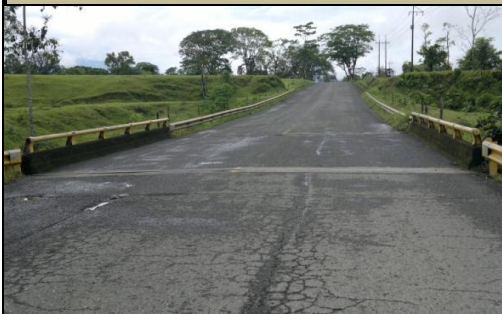
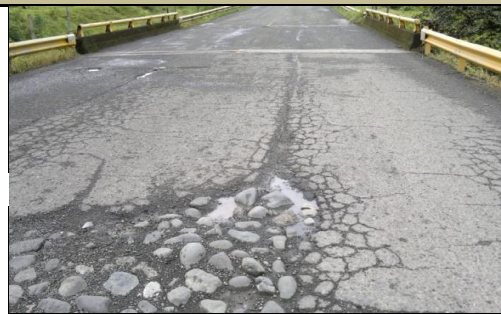
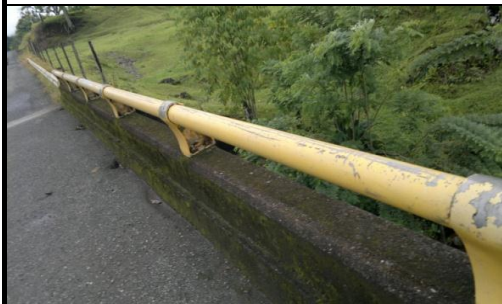
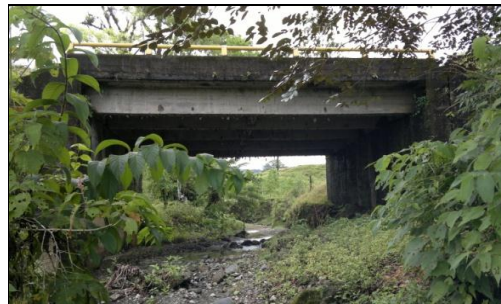
El puente no cuenta con señales de tránsito por lo tanto es necesario que se instalen tres señales de proximidad al puente, velocidad máxima e identificación del mismo, con el fin de brindar mayor información a quienes transitan por la zona.

2 ALGÚN DAÑO, REPARACIÓN NECESARIA CUANDO SE PRESENTE LA OCASIÓN. EL COMPONENTE FUNCIONA COMO SE DISEÑÓ

TIPO	DESCRIPCIÓN	UNIDAD	CANTIDAD	VALOR UNITARIO	VALOR PARCIAL
92	COLOCACION SEÑAL	UND	6	158.691	952.146
<b>TOTAL INTERVENCIÓN</b>					<b>952.146</b>

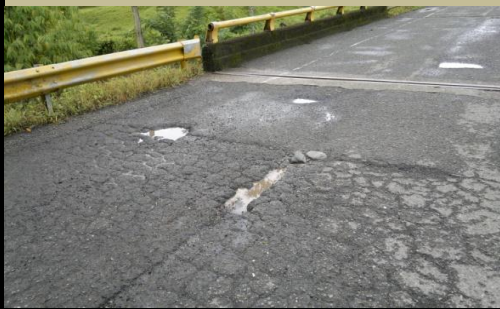
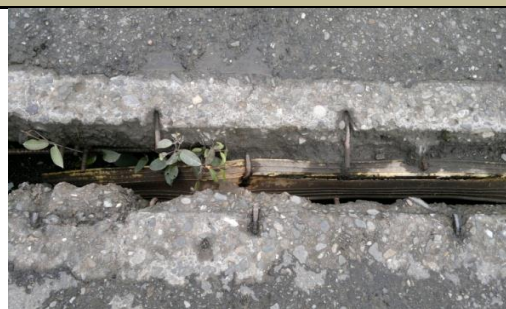
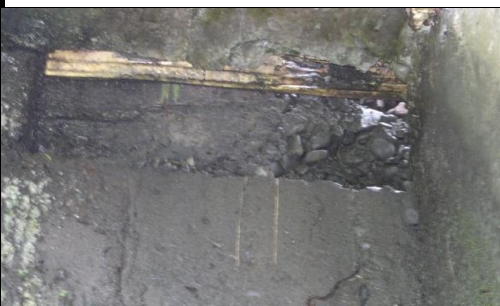
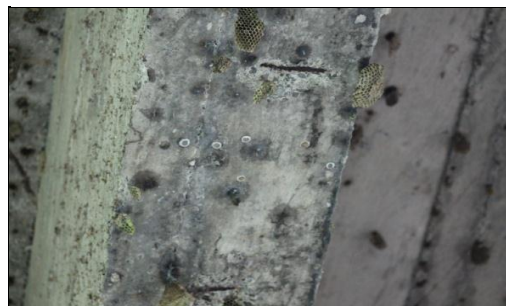
El puente en su componente general se ha calificado como 3, daño significativo, reparación necesaria muy pronto. Dado que algunos componentes del puente como la superficie, las juntas de expansión, la baranda, los conos, la losa y las vigas; se encuentran con algunos daños importantes que requieren intervención, ya que el deterioro progresivo en estos elementos afecta la estabilidad del mismo.

3 DAÑO SIGNIFICATIVO, REPARACIÓN NECESARIA MUY PRONTO

- El puente en su componente general se ha calificado como 3, Daño significativo, reparación necesaria muy pronto. Dado que algunos componentes del puente como la superficie, las juntas de expansión, la baranda, los conos, la losa y las vigas; se encuentran con algunos daños importantes que requieren intervención, ya que el deterioro progresivo en estos elementos afecta la estabilidad del mismo.
