**ESTUDIOS DE INSPECCION E INVENTARIO DE PUENTES
DE LA RED NACIONAL DE CARRETERAS
ZONA OCCIDENTE**

**INFORME PUENTE EL AVISPERO 01- 6202-021.00
PR 47+0803
CARRETERA CHIGORODO- DABEIBA
DEPARTAMENTO DE ANTIOQUIA**

**INFORME PUENTE EL AVISPERO
01- 6202-021.00
REGIONAL 01 - ANTIOQUIA
CARRETERA CHIGORODO- DABEIBA**

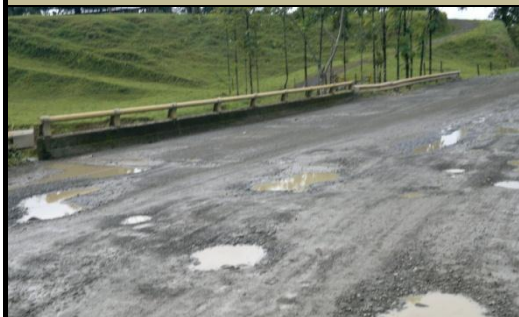
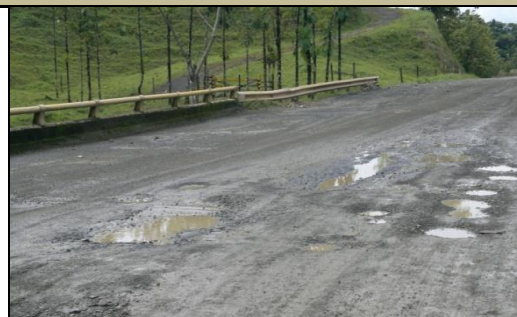
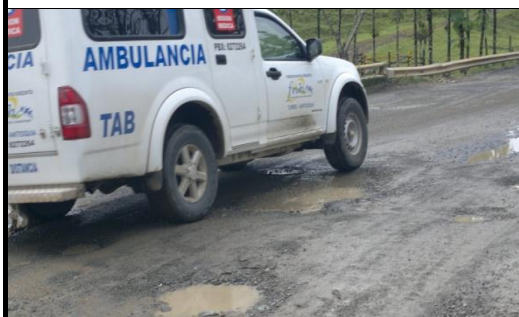
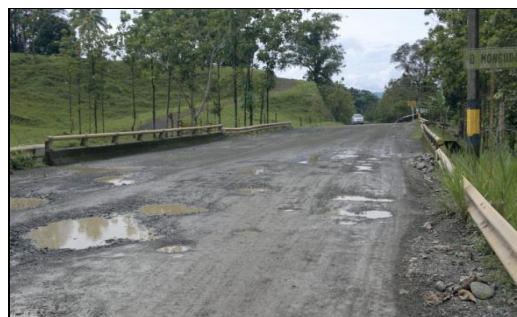
La superficie del puente es una carpeta en asfalto. Se observa en general pérdida total de las propiedades estructurales de la mezcla, ya que solo se observan materiales granulares con un gran número de baches que a todas luces dificultan el tránsito por esta parte de la vía. Para lo anterior se requiere el cambio total de la misma. Se cuenta con bombeo hacia los laterales de la vía para evacuar las aguas por los drenes del puente, no se aprecian losas de aproximación, si estas existen deben estar bajo la superficie del asfalto. Se presenta deficiencia por desgaste en la demarcación o señalización de la vía, se debe mejorar la señalización horizontal.

3 DAÑO SIGNIFICATIVO, REPARACIÓN NECESARIA MUY PRONTO

- La superficie del puente en su gran mayoría presenta baches y fisuras a lo largo de la carpeta, lo cual de continuar progresando puede afectar significativamente la transitabilidad por la zona y otros elementos del puente. Se recomienda el cambio total de la carpeta de rodadura dado su avanzado estado de deterioro.

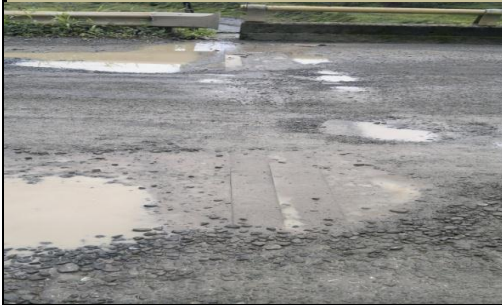
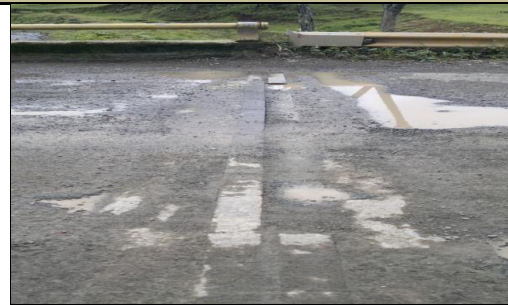
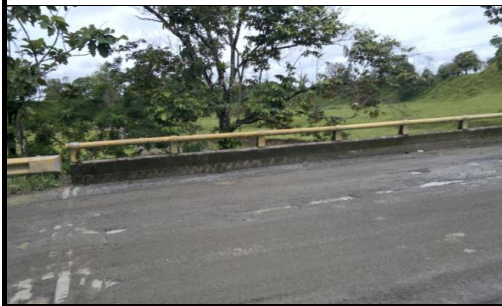
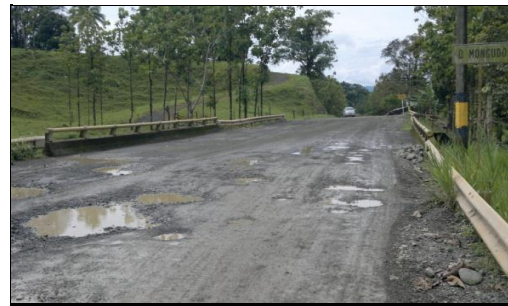
El dispositivo de juntas de expansión corresponde a placas de acero cubiertas de asfalto. Dichas juntas no tienen ningún tipo de movilidad debido a que se encuentran colmatadas de materiales granulares tales como grava y arena, la junta de acceso dos presenta pérdida de 5 ml del ángulo metálico. Dado lo anterior, es necesario realizar la respectiva reparación o cambio de la junta.

3 DAÑO SIGNIFICATIVO, REPARACIÓN NECESARIA MUY PRONTO

- Por su parte las juntas de expansión, no se encuentran funcionando de la manera adecuada, ya que debido a la gran abertura en esta zona se ha filtrado el agua y otros elementos como piedras y palos hacia la subestructura afectando directamente a estribos y apoyos. Se debe reparar de manera oportuna, mediante el cambio a junta de goma asfáltica

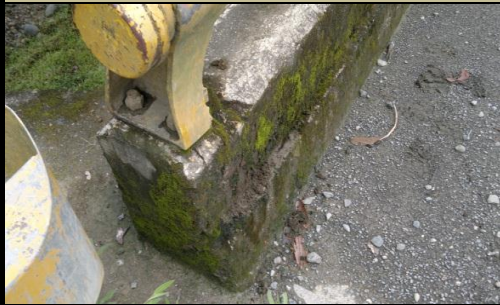
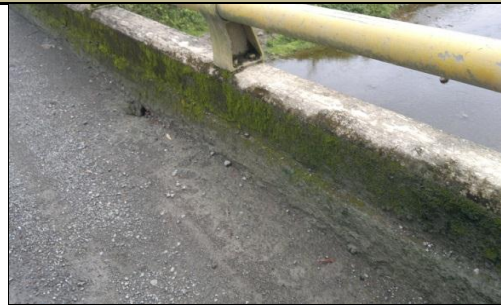
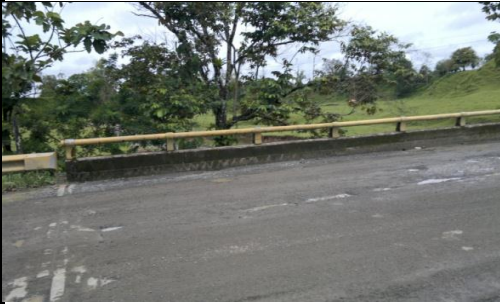
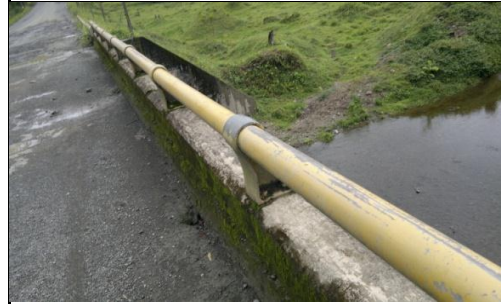
El puente no cuenta con andenes peatonales, pero presenta bordillos rectangulares en concreto a ambos lados de la calzada. No se presentan daños en los bordillos solo limpieza y mantenimiento.

0 SIN DAÑO O DAÑO INSIGNIFICANTE

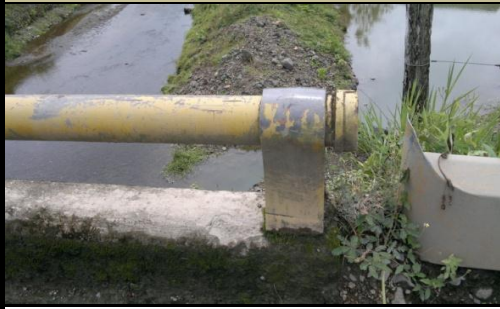
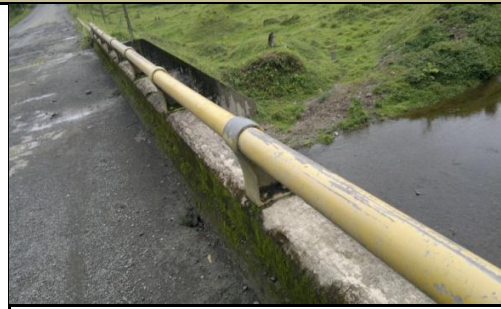
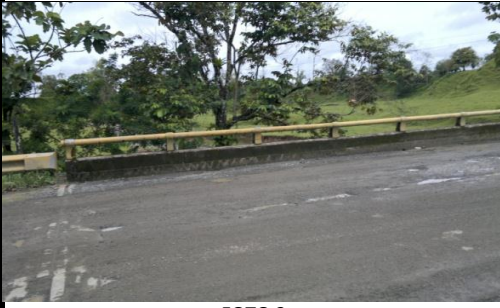
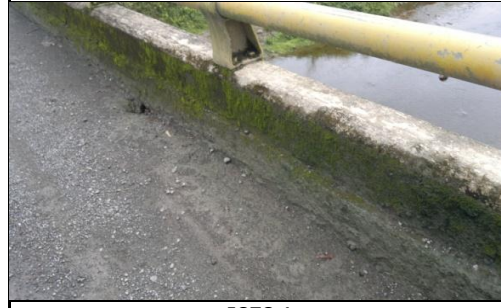
Las barandas existentes corresponden a barandas en concreto solido con pilastras metálicas. En general la baranda no presenta daños en el concreto. Se recomienda la respectiva reparación dada la perdida de parte de uno de los apoyos por fractura del elemento metálico, faltan también tres tapones de la tubería metálica de 4"y aplicar pintura como parte del mantenimiento rutinario del mismo.

3 DAÑO SIGNIFICATIVO, REPARACIÓN NECESARIA MUY PRONTO

- las barandas en concreto solido con pilastras metálicas, no representan riesgo para la estabilidad del puente; es necesario sean pintadas como parte del mantenimiento rutinario del mismo y reponer algunas zonas que se encuentran averiadas en sus pasamanos.

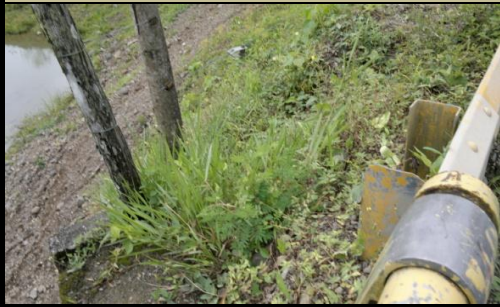
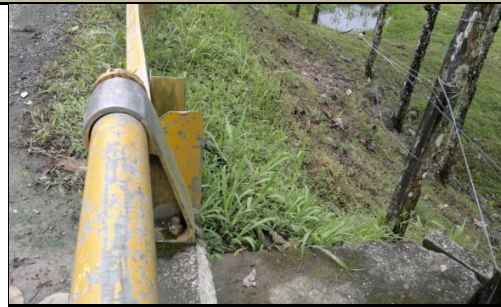
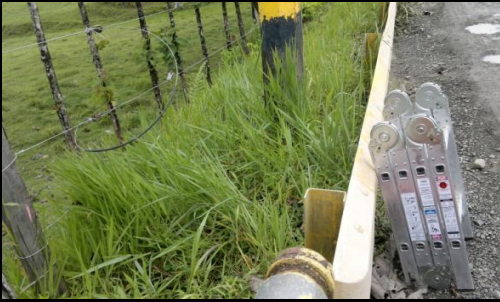
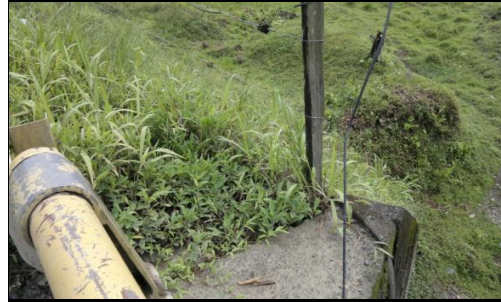
Existen llenos sobre los cuatro taludes de las aletas, sin embargo sobre la aleta derecha en el acceso uno hacia Chigorodó, se presenta socavación por escorrentía de aguas servidas a través de una cuneta que no llega hasta la aleta; sin embargo no representa riesgo para la estabilidad de la superestructura. Como parte del mantenimiento rutinario se debe limpiar la abundante vegetación allí observada, de igual forma se deberán instalar cunetas que protejan los conos de derrame y brinden estabilidad a la vía y la subestructura.

3 DAÑO SIGNIFICATIVO, REPARACIÓN NECESARIA MUY PRONTO

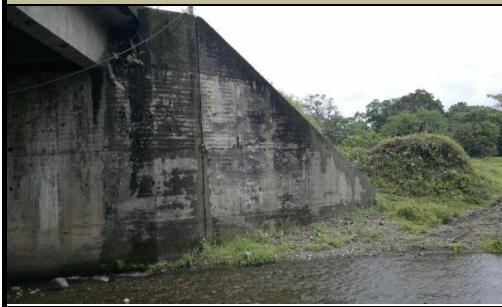
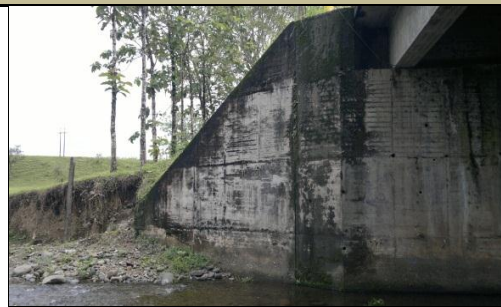
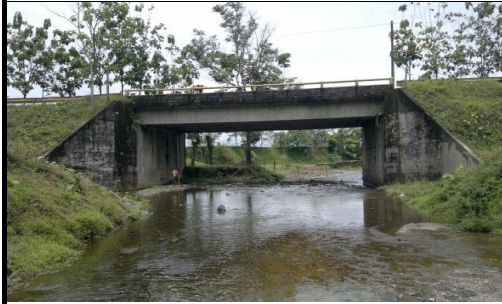
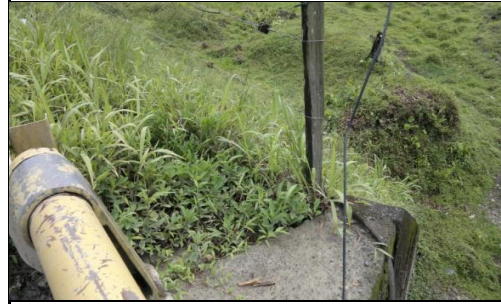
El puente cuenta con cuatro aletas en concreto integradas a los estribos que protegen la estructura y dan estabilidad a cada uno de los taludes, no se evidencia ningún tipo de lesión sobre el concreto, se hace necesario labores de limpieza como parte de mantenimiento rutinario.

0 SIN DAÑO O DAÑO INSIGNIFICANTE

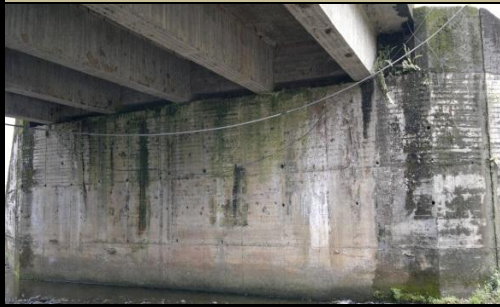
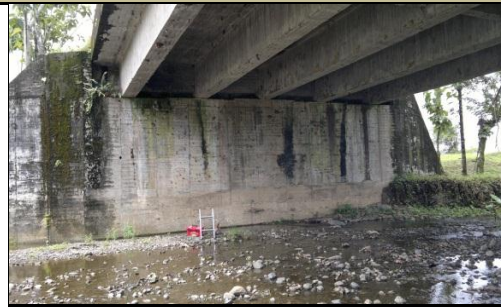
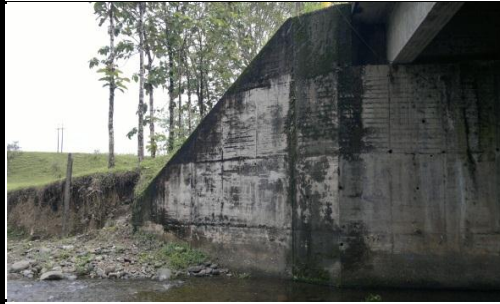
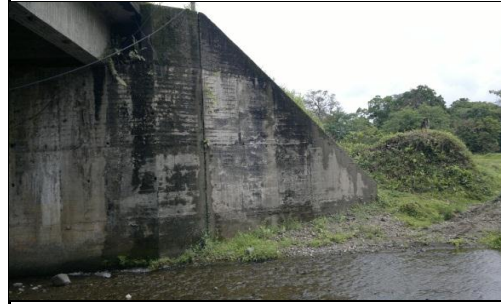
El puente presenta estribos en concreto con aletas integradas tipo 10. Se observa suciedades por lavado diferencial, por filtraciones de agua escorrentía a través de las juntas de expansión del puente. Se hace necesaria la limpieza de los estribos.

0 SIN DAÑO O DAÑO INSIGNIFICANTE

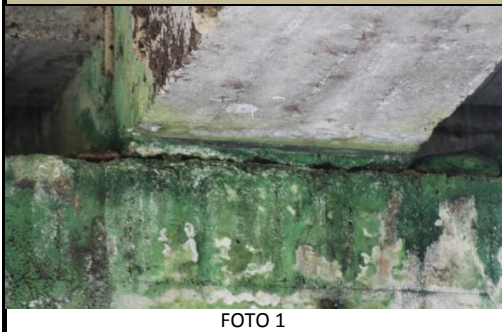
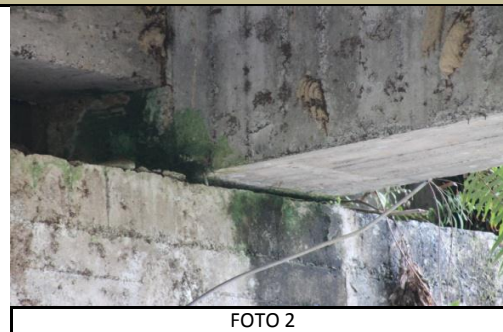
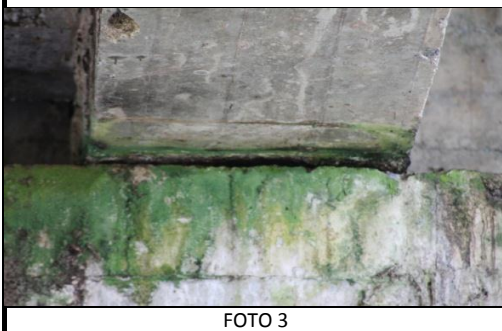
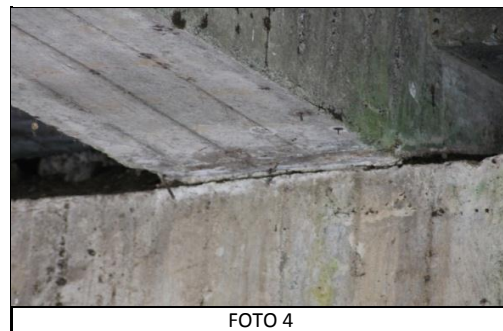
Apoyos fijos correspondientes a placas de neopreno.
 Se observa en algunos apoyos infiltración de agua especialmente por la parte de la junta deteriorada, se solicita limpieza de los mismos.

0 SIN DAÑO O DAÑO INSIGNIFICANTE

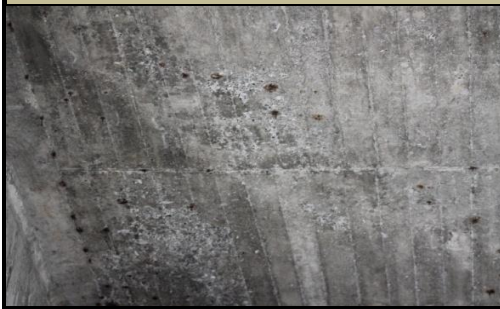
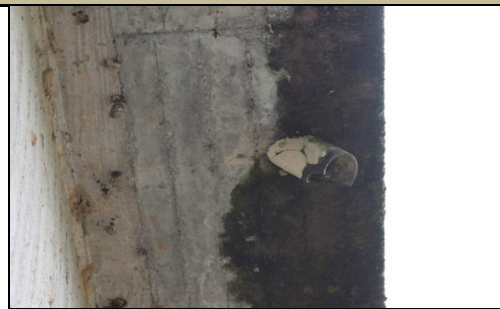
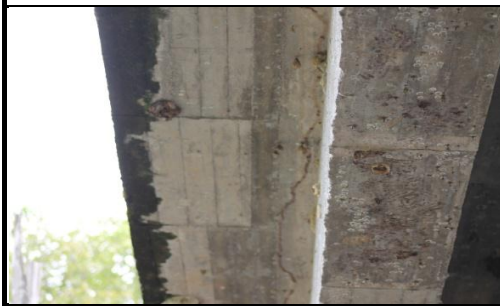
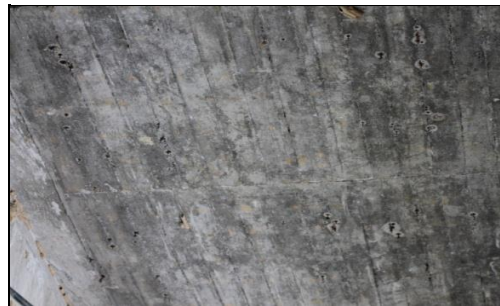
La losa de la superestructura del puente está construida en concreto reforzado. En general se observan algunas zonas con hormigoneo y acero expuesto en mínimas proporciones que debe ser reparado, pero no afectan de manera considerable la estabilidad del puente. Por su parte los drenes no funcionan de manera adecuada, lo cual ha generado grandes humedades en los voladizos de la losa; por lo tanto se deben reparar con el fin de evitar daños de mayor importancia en el concreto.

3 DAÑO SIGNIFICATIVO, REPARACIÓN NECESARIA MUY PRONTO

- La losa presenta en general porosidad de concreto en algunas zonas importantes sin exposición del acero de refuerzo, y drenes en mal estado, los cuales comienzan a afectar el concreto de los voladizos. Se requiere su respectivo cambio.

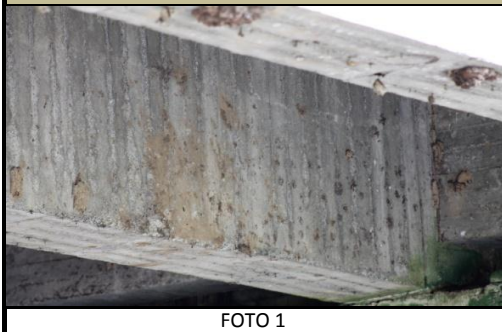
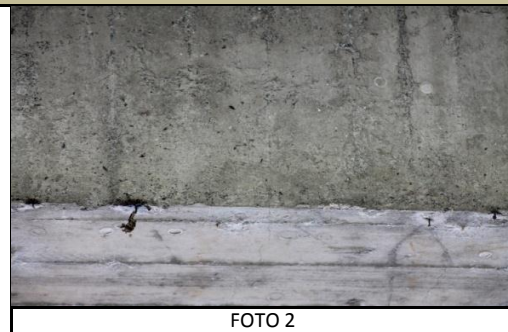
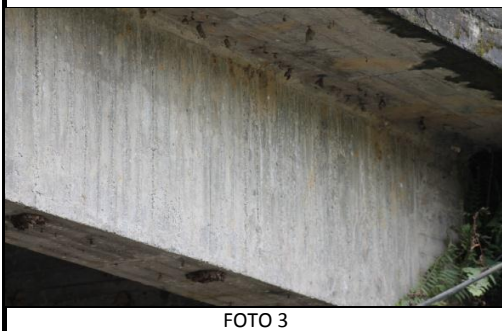
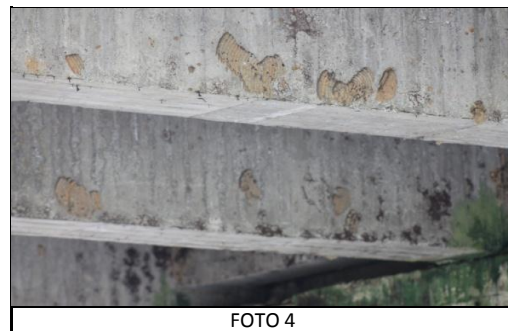
La superestructura del puente se compone de cinco vigas en concreto reforzado con sección constante y simplemente apoyadas. Se evidencian en las VL3 y VL4 algunas fisuras menores a 0.2 mm de espesor hacia el centro de la luz, que no son repetitivas; sin embargo, se debe reparar el concreto en estas zonas.

2 ALGÚN DAÑO, REPARACIÓN NECESARIA CUANDO SE PRESENTE LA OCASIÓN. EL COMPONENTE FUNCIONA COMO SE DISEÑÓ

- Las vigas presentan en general microfisuras que deben ser reparadas, además de su respectivo monitoreo.
 - Próxima inspección año 2014

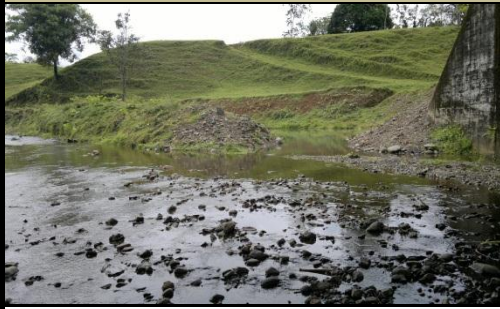
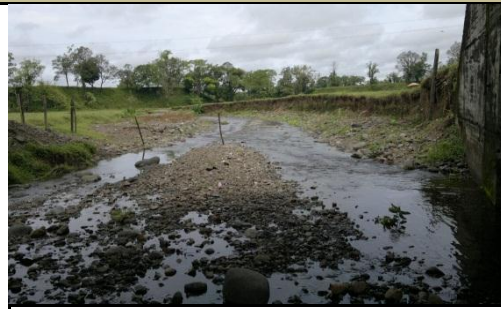
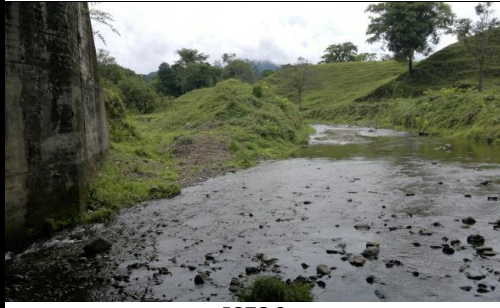
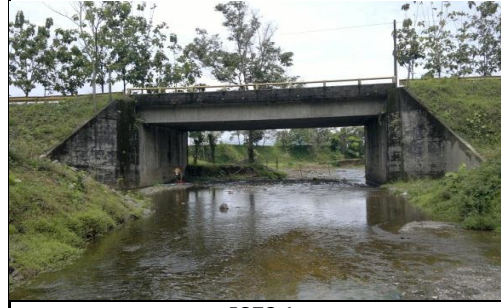
El puente atraviesa la Quebrada Mongudo, con un ancho de sección hidráulica de aproximadamente 2.0m y una profundidad de promedio de 0.15m. Al momento de la inspección se pudo observar que la velocidad del flujo es lenta, no se evidencia rastros de material pétreo de gran tamaño, además la pendiente promedio del cauce no es elevada, todos estos indicios nos pueden dar una idea del bajo riesgo del crecimiento del cauce que pueda desestabilizar los estribos o aletas del puente. Por tanto no es necesario tomar medidas de nivelación recalce de estribos. Tampoco se observan socavaciones causadas por el cauce sobre los estribos o aletas del puente.

0 SIN DAÑO O DAÑO INSIGNIFICANTE

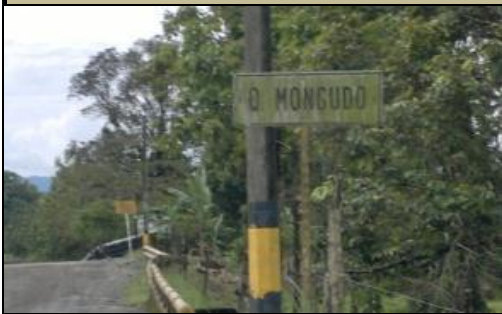
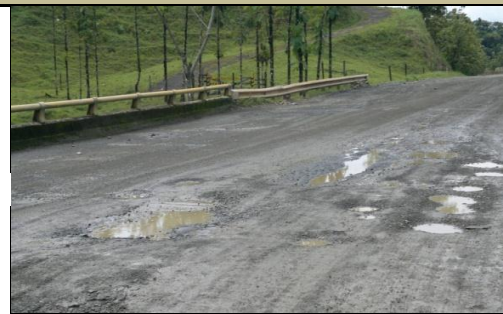
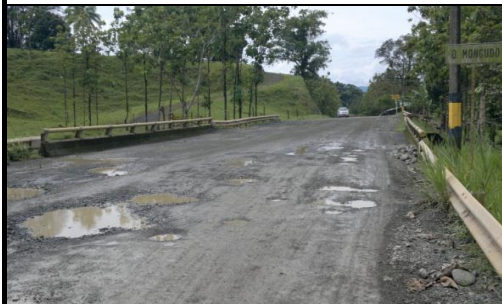
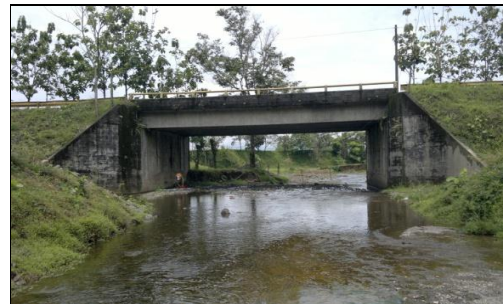
Existen señales con el nombre de la quebrada Mongudo en condiciones de deterioro de pintura que deben ser remplazadas o reparadas. No existe ninguna tipo de señal vertical preventiva ni reglamentaria, se recomienda la instalación de señales verticales preventiva de aproximación a puente y una señal reglamentaria de velocidad máxima en la vía, dichas señales deberán ser puestas en ambos sentidos de la vía.

2	ALGÚN DAÑO, REPARACIÓN NECESARIA CUANDO SE PRESENTE LA OCASIÓN. EL COMPONENTE FUNCIONA COMO SE DISEÑÓ
---	---

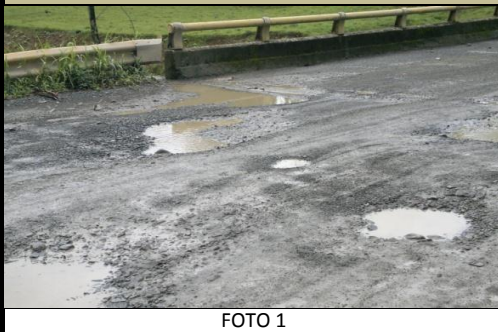
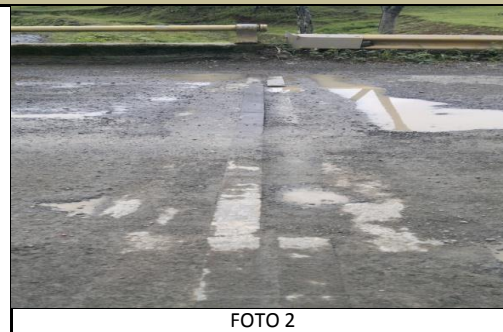
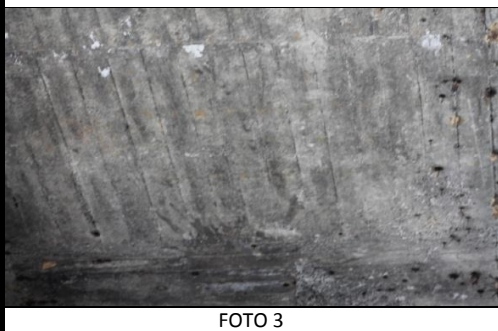
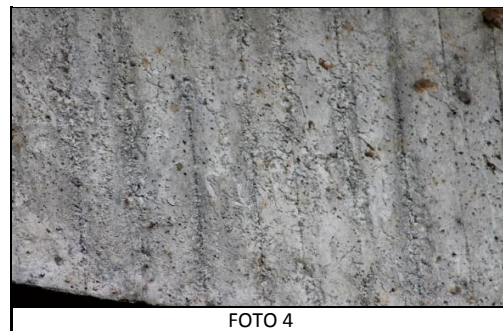
El puente en su componente general se ha calificado como 3, Daño significativo, reparación necesaria muy pronto. Dado que algunos componentes del puente como la superficie, las juntas de expansión, la baranda, la losa y otros elementos; se encuentran con algunos daños importantes que requieren intervención, ya que el deterioro progresivo en estos elementos afecta la estabilidad del mismo.

3 DAÑO SIGNIFICATIVO, REPARACIÓN NECESARIA MUY PRONTO
