**ESTUDIOS DE INSPECCION E INVENTARIO DE PUENTES
DE LA RED NACIONAL DE CARRETERAS
ZONA OCCIDENTE**

**INFORME PUENTE SURRANBAY 01- 6202-022.00
PR 48+0298
CARRETERA CHIGORODO- DABEIBA
DEPARTAMENTO DE ANTIOQUIA**

**INFORME PUENTE SURRANBAY
01- 6202-022.00
REGIONAL 01 - ANTIOQUIA
CARRETERA CHIGORODO- DABEIBA**

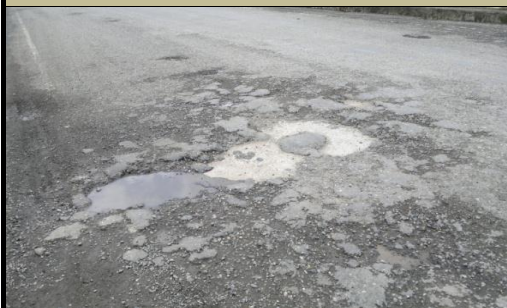
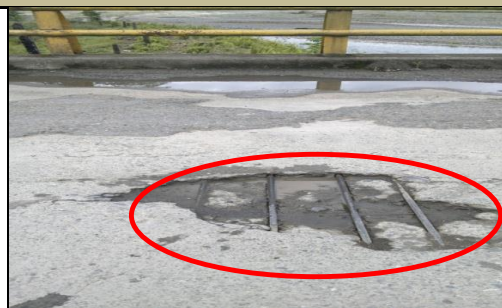
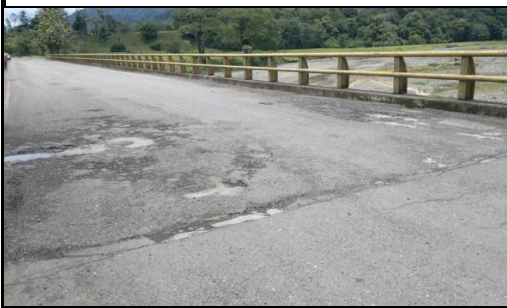
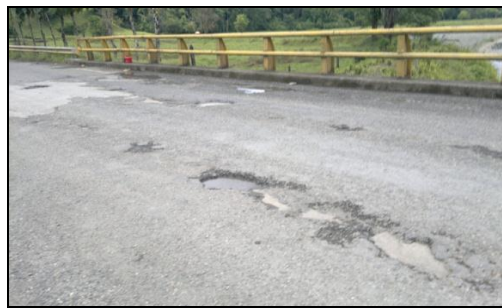
La superficie del puente es una carpeta en asfalto. Se observan grandes baches en forma de ojo de pescado de mas de 2cm de profundidad, y pérdida total de la carpeta asfáltica en algunos sitios sobre la losa del puente, lo que convierte la misma losa en superficie de rodadura para el tránsito vehicular. Lo anterior es un riesgo de gran magnitud para la estabilidad de la superestructura, de igual manera se evidencia un deterioro con descomposición del concreto y refuerzo expuesto, en lugares puntuales de la losa debido a su exposición a los vehículos. Por lo tanto se requiere el intervención de la losa en sitio averiados y cambio total de la carpeta asfáltica de manera inmediata. Se cuenta con bombeo hacia los laterales de la vía para evacuar las aguas por los drenes del puente, no se aprecian losas de aproximación, si estas existen deben estar bajo la superficie del asfalto. Se debe demarcar la señalización horizontal.

4 DAÑO GRAVE, REPARACIÓN NECESARIA INMEDIATAMENTE

TIPO	DESCRIPCIÓN	UNIDAD	CANTIDAD	VALOR UNITARIO	VALOR PARCIAL
A	CAMBIO DEL PAVIMENTO ASFALTICO	M2	1100	71.838	79.021.800
27	REPARACION DE DEMARCACION	ML	450	20.716	9.322.200
TOTAL INTERVENCIÓN					88.344.000

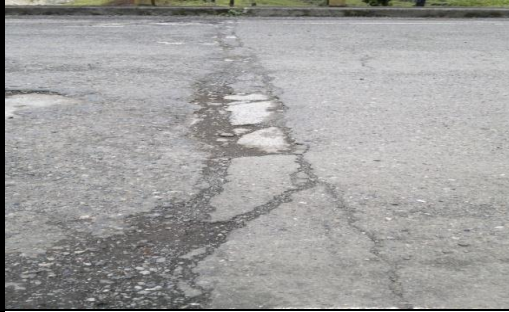
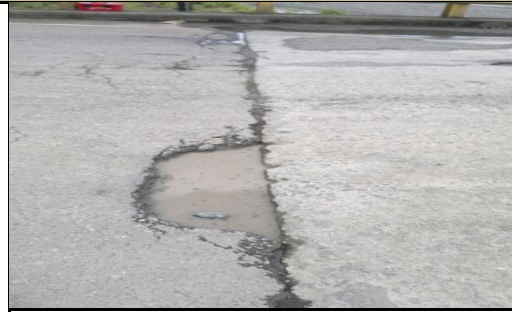
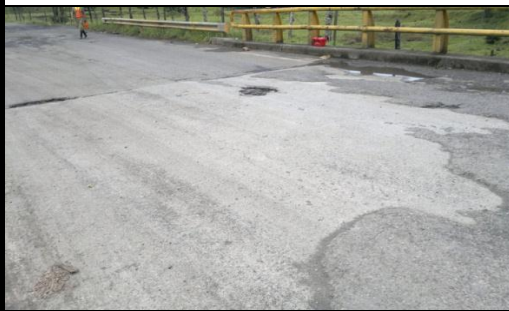
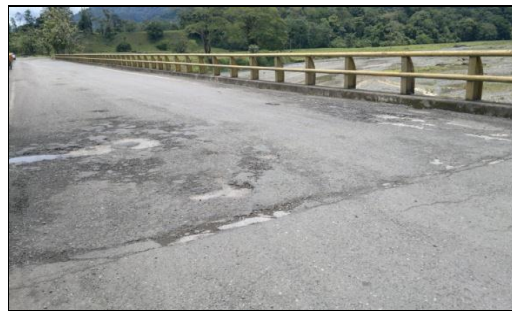
No se observa dispositivo de junta de expansión, si esta existe se encuentra debajo de la carpeta asfáltica. Sin embargo se evidencian filtraciones de agua a través de estas juntas a los estribos lo que permite intuir que el material que se encuentra debajo de la carpeta asfáltica no está funcionando adecuadamente. Se observa en la superficie del puente, grietas pronunciadas en toda la longitud del ancho del mismo en el respectivo lugar de las juntas, con desintegración del asfalto en dichas zonas. Por lo tanto, se recomienda el cambio de junta a una de goma asfáltica.

3 DAÑO SIGNIFICATIVO, REPARACIÓN NECESARIA MUY PRONTO

TIPO	DESCRIPCIÓN	UNIDAD	CANTIDAD	VALOR UNITARIO	VALOR PARCIAL
C	CAMBIO A JUNTA DE GOMA ASFÁLTICA	ML	38	712.894	27.089.972
TOTAL INTERVENCIÓN					27.089.972

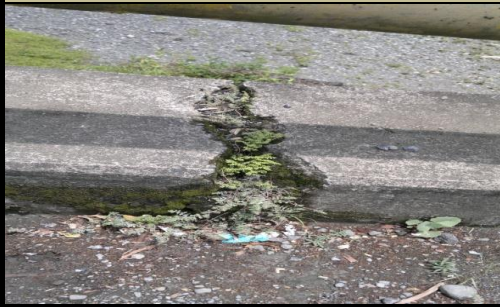
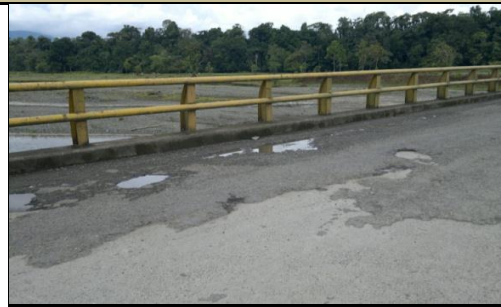
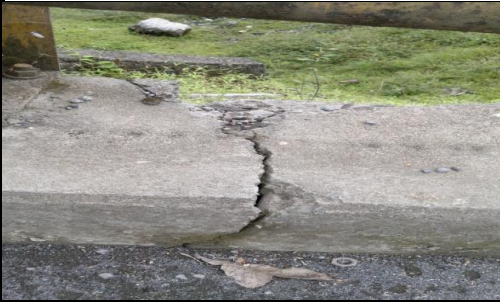
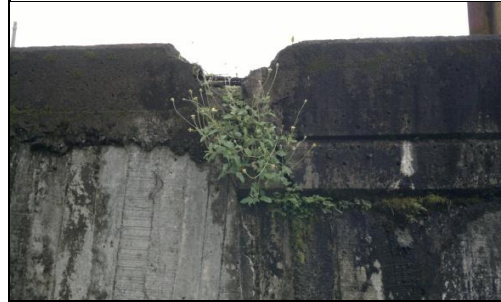
El puente no cuenta con andenes peatonales, existen bordillos rectangulares a lo largo del puente y de las losas de acceso al mismo, se presenta fractura del bordillo izquierdo sobre la losa de acceso dos y perdida de sección en el bordillo derecho sobre la losa de acceso uno.

3 DAÑO SIGNIFICATIVO, REPARACIÓN NECESARIA MUY PRONTO

TIPO	DESCRIPCIÓN	UNIDAD	CANTIDAD	VALOR UNITARIO	VALOR PARCIAL
A	CAMBIO DE ANDEN O BORDILLO	ML	3	105.003	315.009
TOTAL INTERVENCIÓN					315.009

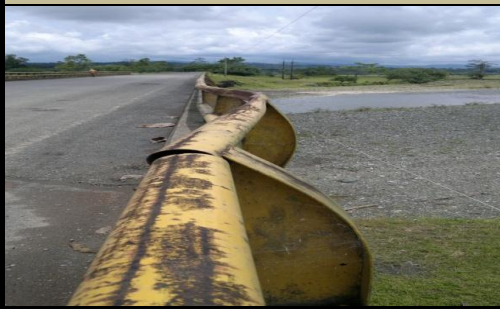
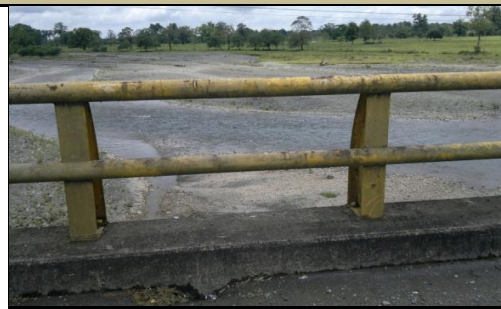
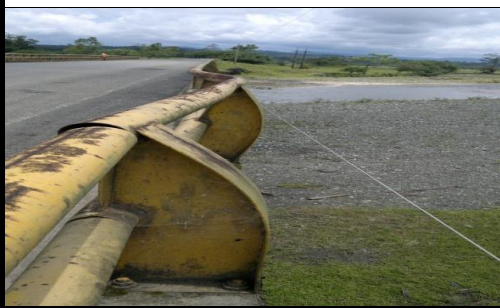
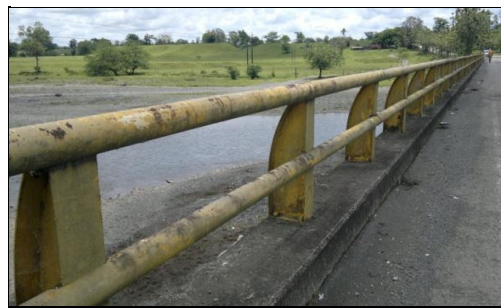
Existen barandas de protección metálicas constituidas de apoyos en lámina de acero de aproximadamente 1/4" de espesor y tubería de 4", se presenta perdida de alineamiento en la baranda derecha sentido hacia Dabeiba, por posible impacto, se deben pintar las partes metálicas de la baranda. Además presenta estado generalizado de corrosión leve.

3 DAÑO SIGNIFICATIVO, REPARACIÓN NECESARIA MUY PRONTO

TIPO	DESCRIPCIÓN	UNIDAD	CANTIDAD	VALOR UNITARIO	VALOR PARCIAL
10	LIMPIEZA	ML	225	4.516	1.016.100
B	REPARACION DE BARANDA DE ACERO	ML	6	139.142	834.852
34	PINTURA DE CONCRETO	ML	225	22.728	5.113.800
TOTAL INTERVENCIÓN					6.964.752

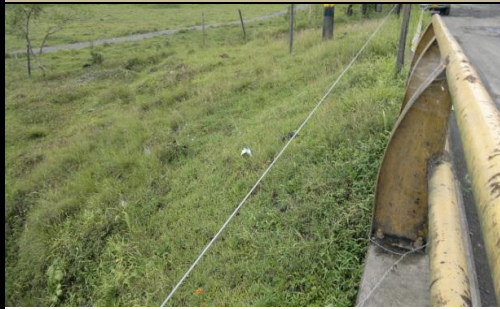
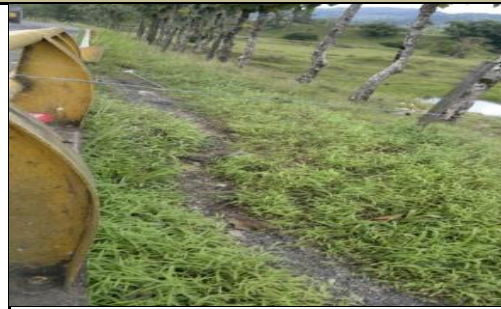
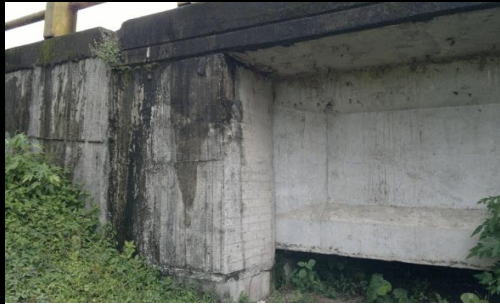
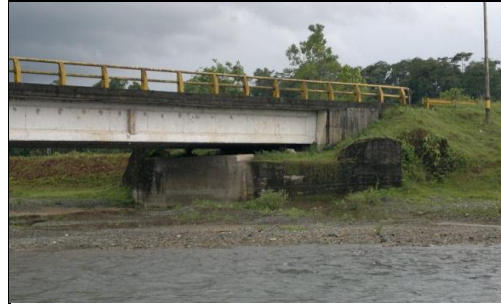
Existen taludes de suelo natural contra los estribos del puente, pero no presentan socavación o problemas de estabilidad.

0 SIN DAÑO O DAÑO INSIGNIFICANTE

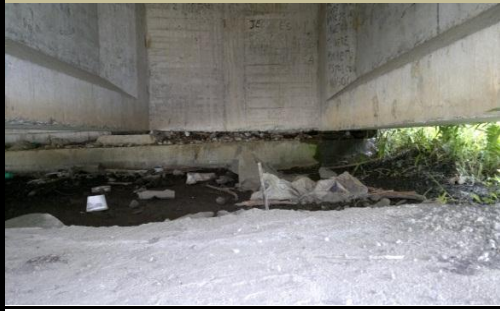
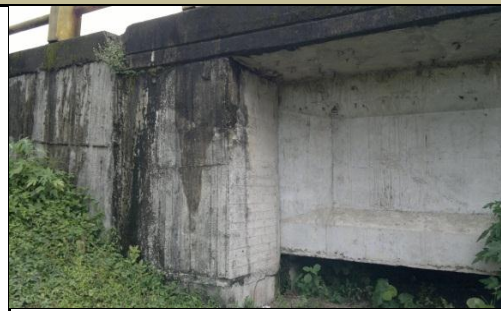
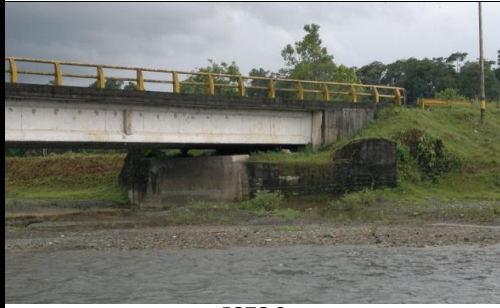
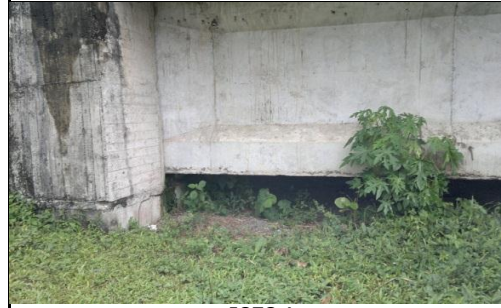
El puente presenta estribos en cajón macizos enterrados en concreto, sin aletas integradas. No se evidencian daños.

0 SIN DAÑO O DAÑO INSIGNIFICANTE

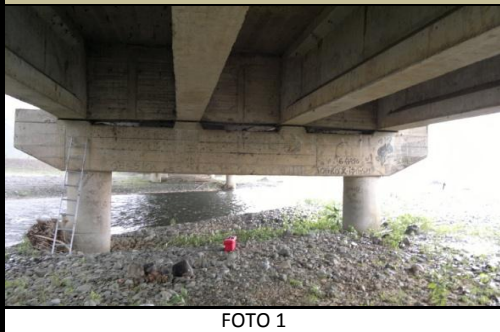
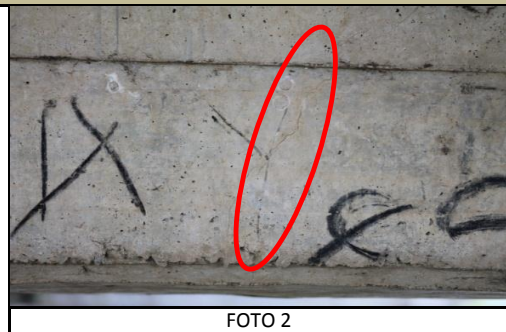
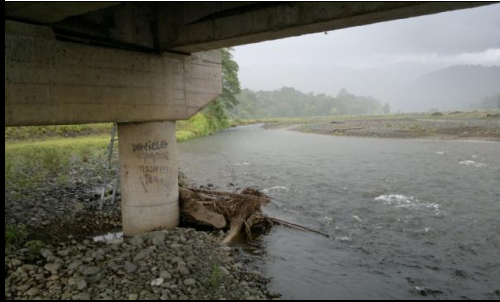
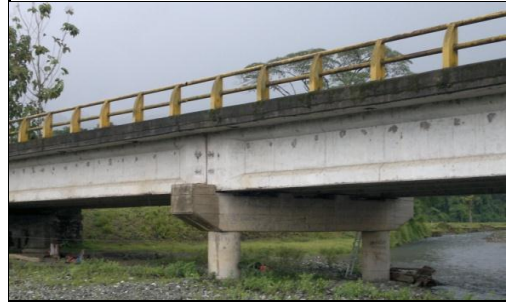
El puente cuenta con tres pilas compuestas de dos columnas circulares y una viga cabezal común. En general, no se observan daños de gran consideración; sin embargo, en el momento de la inspección se evidencia una fisura hacia el centro de la viga cabezal de la pila uno, con espesor entre 0.3 y 0.5 mm de 0.95 m de longitud, la cual requiere ser inyectada y monitoreada.

3 DAÑO SIGNIFICATIVO, REPARACIÓN NECESARIA MUY PRONTO

TIPO	DESCRIPCIÓN	UNIDAD	CANTIDAD	VALOR UNITARIO	VALOR PARCIAL
Z	SELLO DE FISURAS CON RESINA EPOXICA	ML	1	452.036	452.036
10	LIMPIEZA	M2	40	26.856	1.074.240
TOTAL INTERVENCIÓN					1.526.276

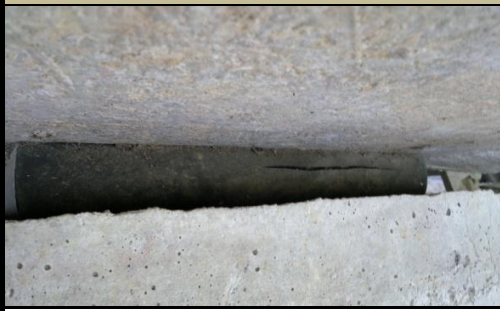
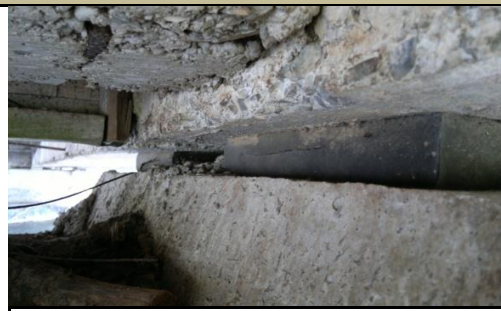
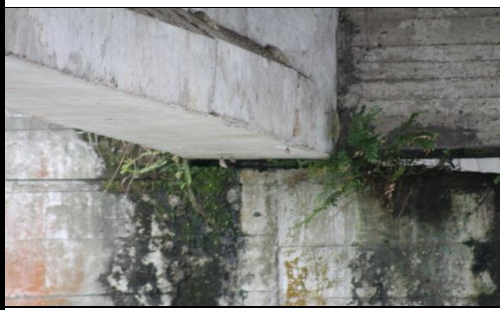
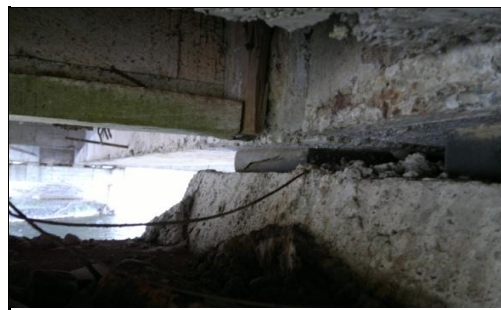
Apoyos móviles correspondientes a placas de neopreno tanto en estribos como en pilas. Se observan placas de neopreno aplastadas con grietas longitudinales que son indicios de sobreesfuerzos en estos elementos de los apoyos sobre el estribo de acceso uno bajo las VL2-VL3. Lo anterior, puede significar inestabilidad en la superestructura, de continuar progresando, por lo tanto se requiere el cambio de los elementos averiados.

3 DAÑO SIGNIFICATIVO, REPARACIÓN NECESARIA MUY PRONTO

TIPO	DESCRIPCIÓN	UNIDAD	CANTIDAD	VALOR UNITARIO	VALOR PARCIAL
A	CAMBIO DE APOYOS	UND	2	1.713.006	3.426.012
10	LIMPIEZA	UND	30	31.191	935.730
TOTAL INTERVENCIÓN					4.361.742

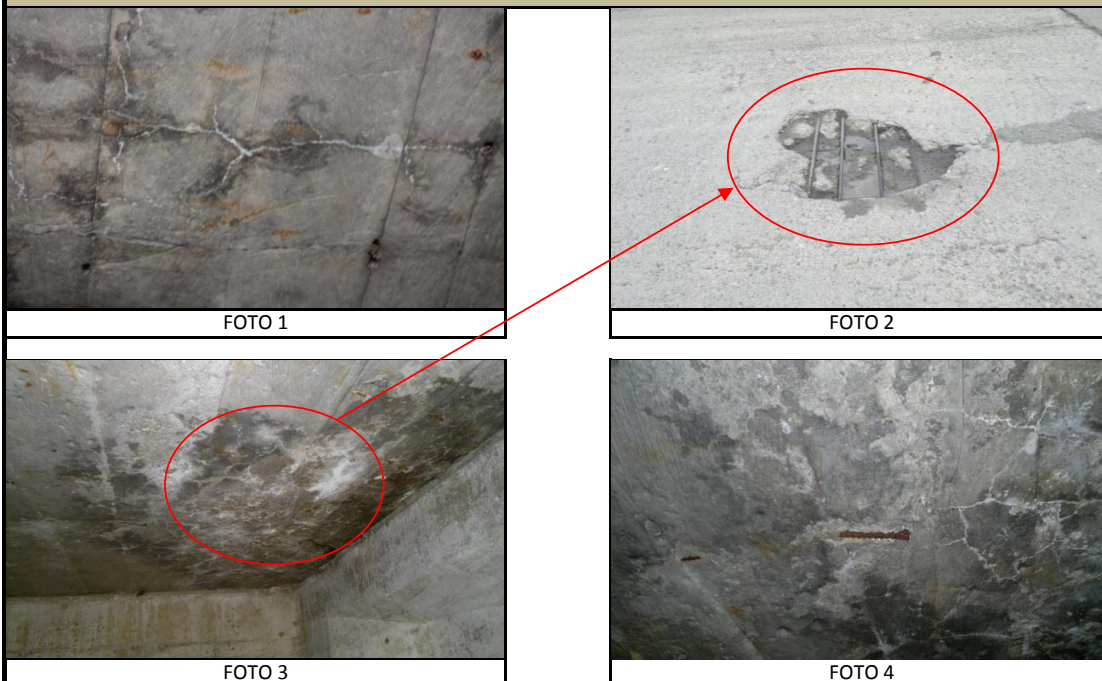
La composición de la súper estructura del puente es tipo 14 según el manual de inventario SIPUCOL, losa en concreto reforzado, como daño grave se observa la pérdida total de concreto de recubrimiento en un bache en la superficie del puente, con exposición de refuerzo el cual es pisado con la llantas de los vehículos al transitar por el puente, este problema está causando infiltración de humedades sin saber el verdadero estado de corrosión del acero de refuerzo, se debe intervenir para evitar una falla súbita que ponga en peligro la vida de los usuarios de la vía. Se deben reparar los drenes, estos no tiene longitud suficiente para drenar las aguas superficiales.

4 DAÑO GRAVE, REPARACIÓN NECESARIA INMEDIATAMENTE

TIPO	DESCRIPCIÓN	UNIDAD	CANTIDAD	VALOR UNITARIO	VALOR PARCIAL
31	TRATAMIENTO SUPERFICIAL DE CONCRETO	M2	20	182.847	3.656.940
E	REPARACION DE DRENES	UND	12	74.147	889.764
TOTAL INTERVENCIÓN					4.546.704

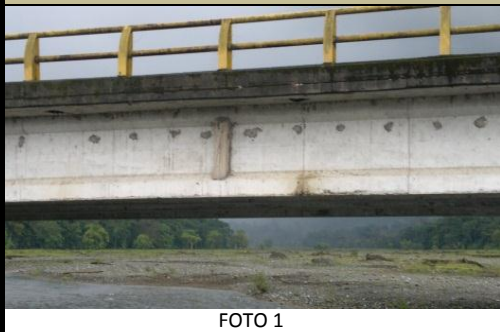
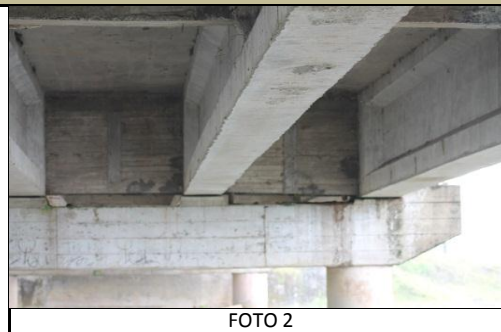
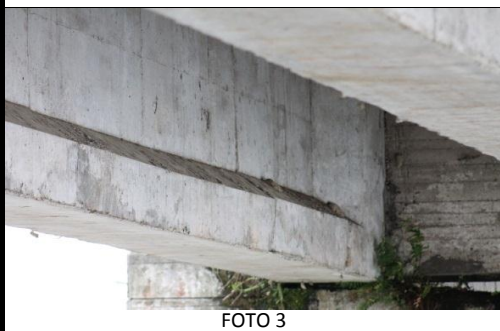
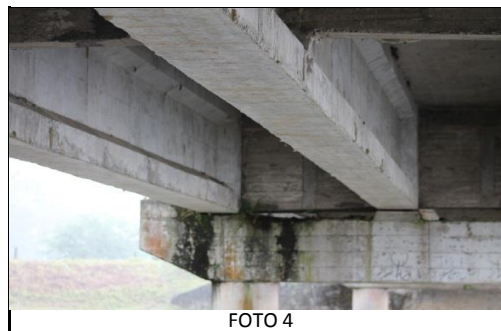
La superestructura del puente se compone de cuatro vigas en concreto postensadas con sección constante y simplemente apoyadas no se evidencian problemas en este componente.

0 SIN DAÑO O DAÑO INSIGNIFICANTE

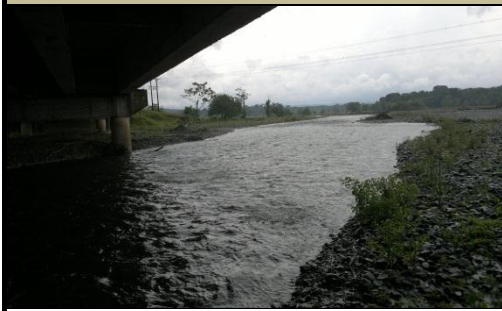
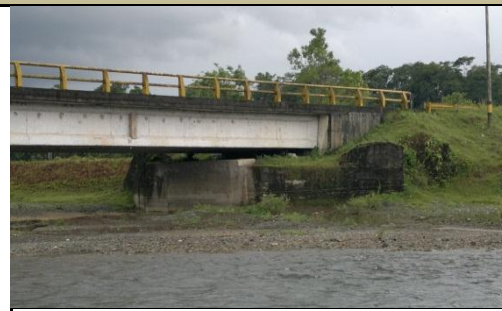
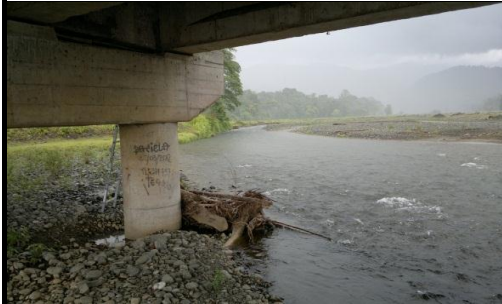
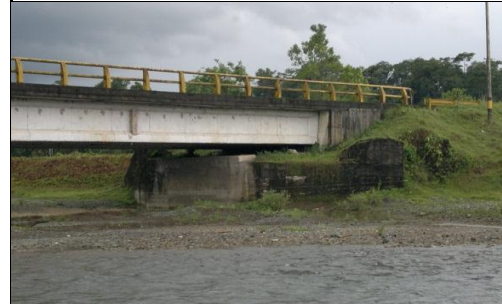
El puente atraviesa el Río Surranbay, con un ancho de sección hidráulica al momento de la inspección de aproximadamente 30.0 m y una profundidad promedio de 0.70 m. Al momento de la inspección se puede observar que la velocidad del flujo es medianamente rápida, se evidencia rastros de material pétreo de tamaño medio, la pendiente promedio del cauce no es elevada, sin embargo no se presentan problemas de socavación ni en los estribos ni en las pilas del puente.

0 SIN DAÑO O DAÑO INSIGNIFICANTE

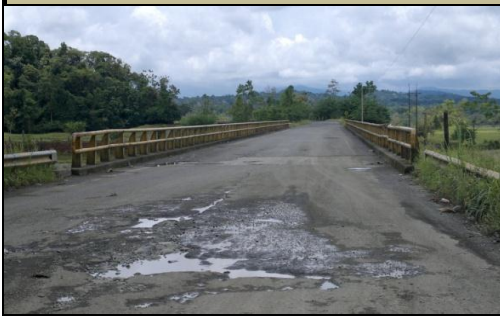
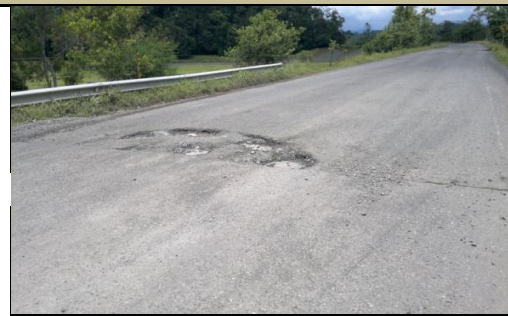
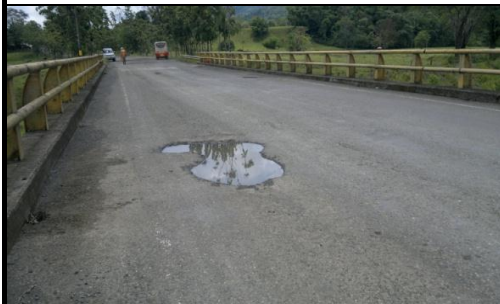
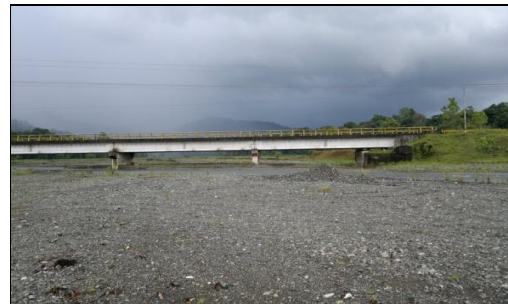
No existe ninguna tipo de señal vertical preventiva, reglamentaria ni informativa, se recomienda la instalación de señales verticales preventiva de aproximación a puente y una señal reglamentaria de velocidad máxima en la vía, dichas señales deberán ser puestas en ambos sentidos de la vía.

2	ALGÚN DAÑO, REPARACIÓN NECESARIA CUANDO SE PRESENTE LA OCASIÓN. EL COMPONENTE FUNCIONA COMO SE DISEÑÓ
---	---

TIPO	DESCRIPCIÓN	UNIDAD	CANTIDAD	VALOR UNITARIO	VALOR PARCIAL
92	COLOCACION SEÑAL	UND	6	158.691	952.146
TOTAL INTERVENCIÓN					952.146

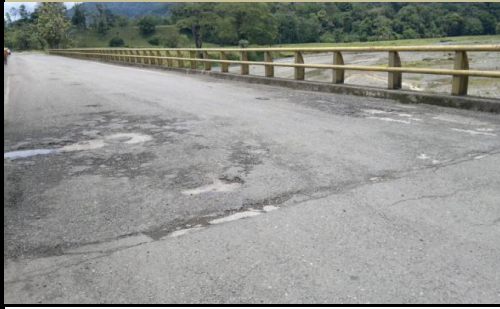
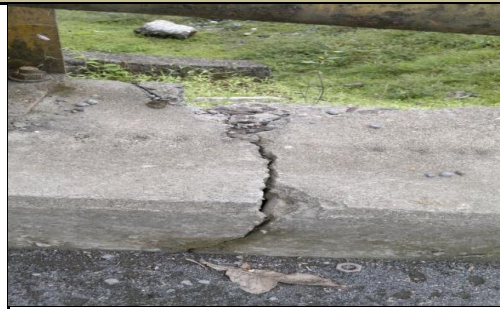
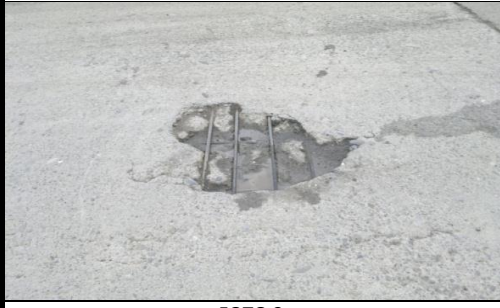
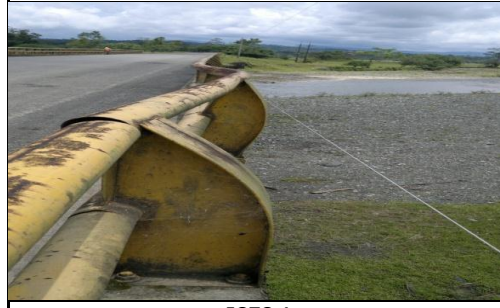
El puente en su componente general se ha calificado como 4, daño grave, reparación necesaria inmediatamente. Dado que algunos componentes del puente como la superficie y la losa, además de otros como bordillos y apoyos; se encuentran con algunos daños de gran importancia que requieren intervención inmediatamente, ya que el deterioro progresivo en estos elementos afecta la estabilidad del mismo.

4 DAÑO GRAVE, REPARACIÓN NECESARIA INMEDIATAMENTE
