**ESTUDIOS DE INSPECCION E INVENTARIO DE PUENTES
DE LA RED NACIONAL DE CARRETERAS
ZONA OCCIDENTE**

INFORME PUENTE AGUAS CLARAS 01-6202-024.00

52+0099

CARRETERA CHIGORODO- DABEIBA

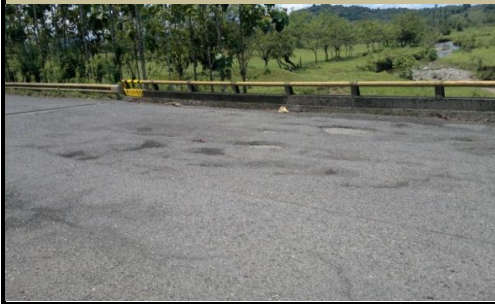
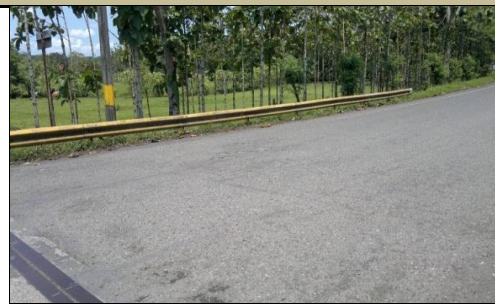
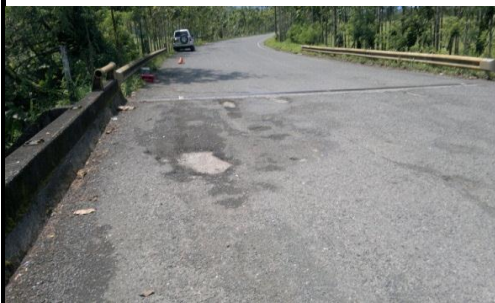
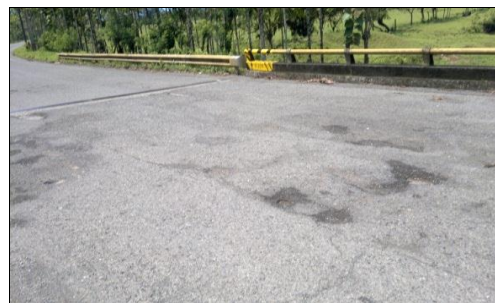
COMPONENTE 1 - SUPERFICIE DEL PUENTE

La superficie de rodadura del puente es en asfalto, presentan baches en forma de ojo de pescado con espesores superiores a los 50 mm, este tipo de baches generalmente se presenta por sobreesfuerzos que superan la resistencia del material de la capa de rodadura. el estado real de las losas de aproximación no fue posible determinarlo, ya que se encuentran cubiertas por las capas de asfalto que componen la superficie de la vía. El sistema de drenaje se observa en buen estado, por lo que no se requiere mantenimiento en estos elementos. La señalización horizontal se encuentra en mal estado, es decir, las líneas de demarcación vial en el centro y los extremos de la calzada se han desgastado completamente.

3 DAÑO SIGNIFICATIVO, REPARACIÓN NECESARIA MUY PRONTO

- En general se evidencian algunas secciones de la superficie asfáltica con fisuras longitudinales y baches que debe ser reparado, ya que el avance en estos daños puede afectar de manera significativa el tránsito por la zona.

TIPO	DESCRIPCIÓN	UNIDAD	CANTIDAD	VALOR UNITARIO	VALOR PARCIAL
D	REPARACIÓN DE PAVIMENTO DE ASFALTO	M2	110	66.450	7.309.500
27	REPARACION DE DEMARCACION	ML	65	20.716	1.346.540
TOTAL INTERVENCIÓN					8.656.040

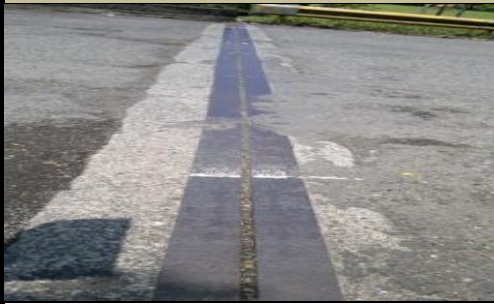
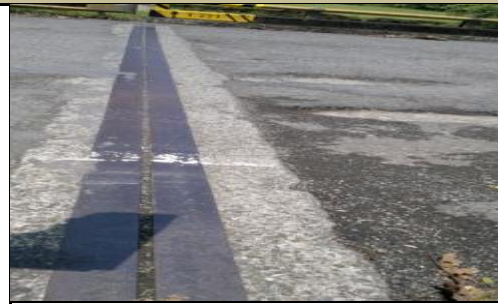
COMPONENTE 2 - JUNTAS DE EXPANSION

Las juntas de expansión del puente están compuestas de ángulos metálicos no se evidencian problemas de pérdidas de partes metálicas o hundimientos, sin embargo se solicita limpieza y lleno de juntas.

2 ALGÚN DAÑO, REPARACIÓN NECESARIA CUANDO SE PRESENTE LA OCASIÓN. EL COMPONENTE FUNCIONA COMO SE DISEÑÓ

- Las juntas de expansión deben ser reparadas, pues se evidencia colmatación en las dilataciones y crecimiento de vegetación. Por lo anterior se recomienda la reparación antes mencionada con el fin de evitar filtraciones hacia la subestructura que afecten otros elementos del puente.

TIPO	DESCRIPCIÓN	UNIDAD	CANTIDAD	VALOR UNITARIO	VALOR PARCIAL
10	LIMPIEZA	ML	18	1.674	30.132
39	REPOSICION DE SELLO	ML	18	35.182	633.276
TOTAL INTERVENCIÓN					663.408

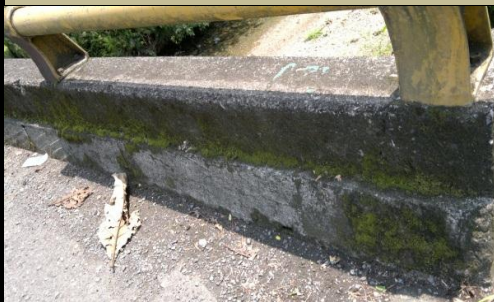
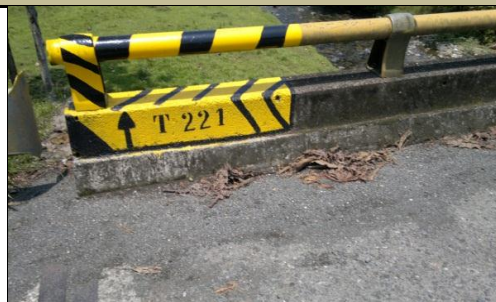
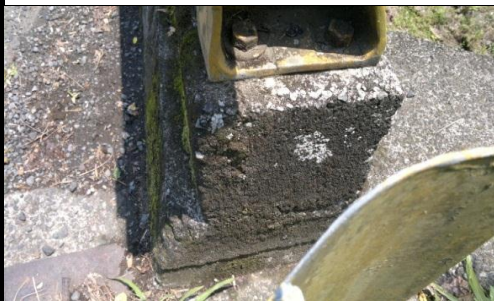
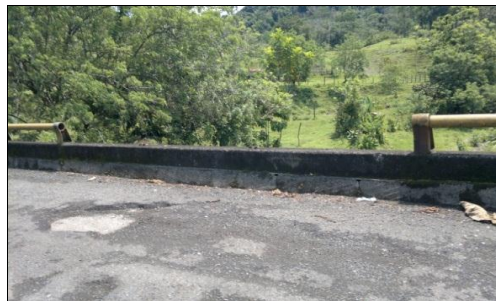
COMPONENTE 3 - ANDENES/BORDILLOS

El puente no cuenta con andenes peatonales, existen bordillos rectangulares a lo largo del puente, se solicita mantenimiento y limpieza.

0 SIN DAÑO O DAÑO INSIGNIFICANTE

TIPO	DESCRIPCIÓN	UNIDAD	CANTIDAD	VALOR UNITARIO	VALOR PARCIAL
10	LIMPIEZA	ML	35	2.294	80.290
34	PINTURA DE CONCRETO	ML	35	15.455	540.925
TOTAL INTERVENCIÓN					621.215

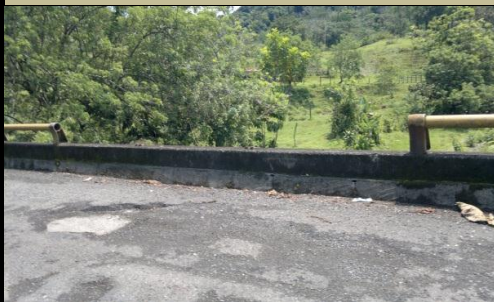
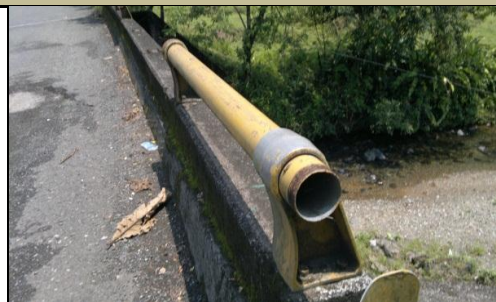
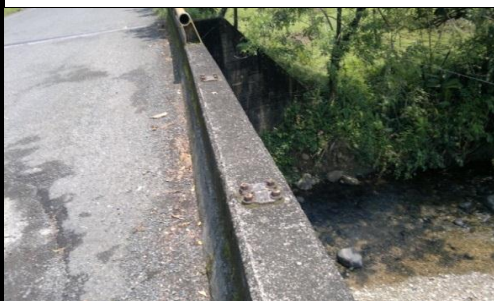
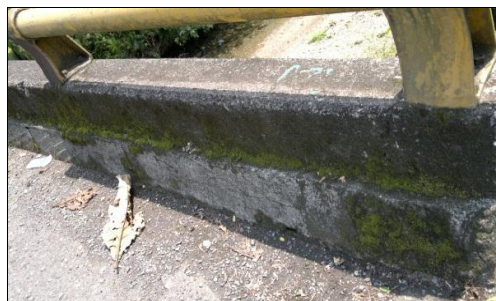
COMPONENTE 4 - BARANDAS

Existen barandas de protección metálicas constituidas de apoyos en lámina de acero de aproximadamente ¼" de espesor y tubería de 4", sobre la baranda izquierda, se perdieron 5.8 ml de defensa junto con sus apoyos intermedios, así los 4 tapones de las tuberías de 4".

3 DAÑO SIGNIFICATIVO, REPARACIÓN NECESARIA MUY PRONTO

- Las barandas, no presentan riesgo para la estabilidad del puente; como parte del mantenimiento rutinario es necesario reemplazar una sección faltante del pasamanos y pintura general.

TIPO	DESCRIPCIÓN	UNIDAD	CANTIDAD	VALOR UNITARIO	VALOR PARCIAL
B	REPARACION DE BARANDA DE ACERO	ML	6	139.142	834.852
10	LIMPIEZA	ML	35	4.516	158.060
40	PINTURA DE ACERO	ML	35	25.784	902.440
TOTAL INTERVENCIÓN					1.895.352

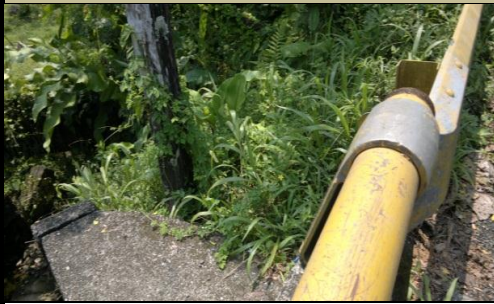
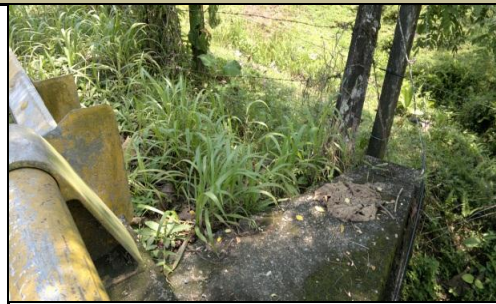
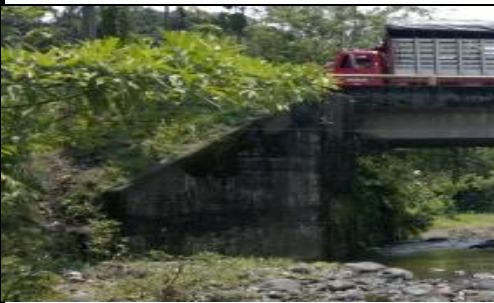
COMPONENTE 5 - CONOS/TALUDES

Existen taludes contra las aletas y estribos del puente, pero no presentan socavación o problemas causados por esta componente.

0 SIN DAÑO O DAÑO INSIGNIFICANTE

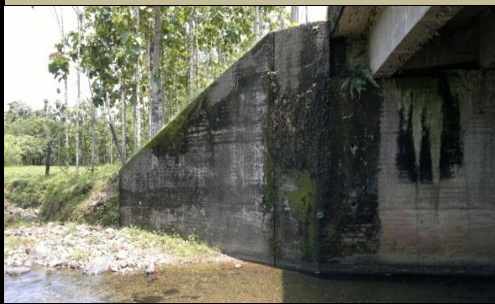
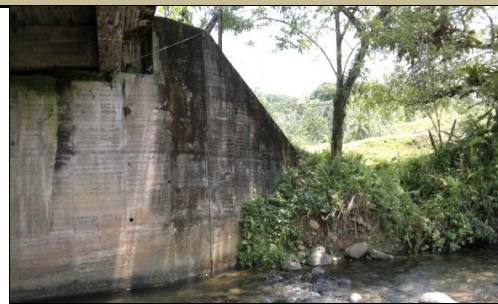
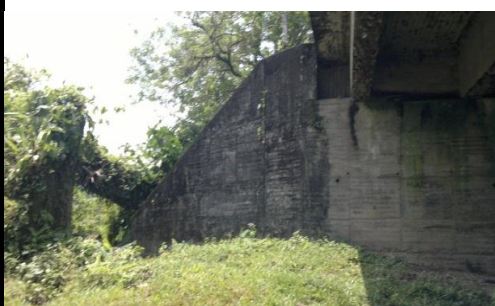
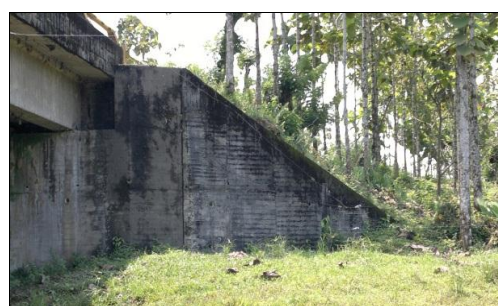
COMPONENTE 6 - ALETAS

El puente cuenta con cuatro aletas separadas de los estribos, no se evidencian problemas en esta componente. Se hace necesario labores de limpieza como parte de manteniendo rutinario.

0 SIN DAÑO O DAÑO INSIGNIFICANTE

TIPO	DESCRIPCIÓN	UNIDAD	CANTIDAD	VALOR UNITARIO	VALOR PARCIAL
10	LIMPIEZA	M2	40	10.755	430.200
TOTAL INTERVENCIÓN					430.200

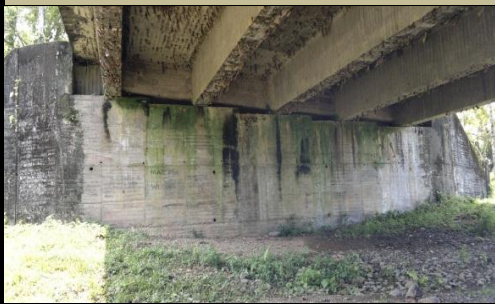
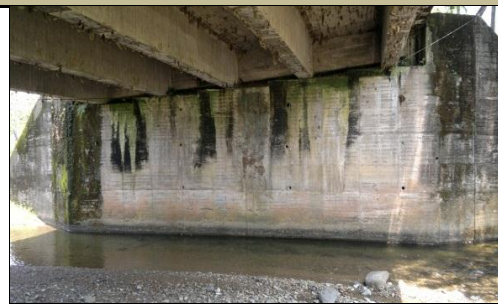
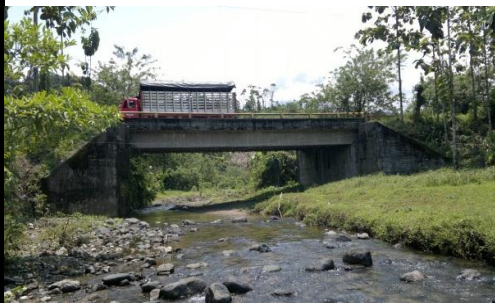
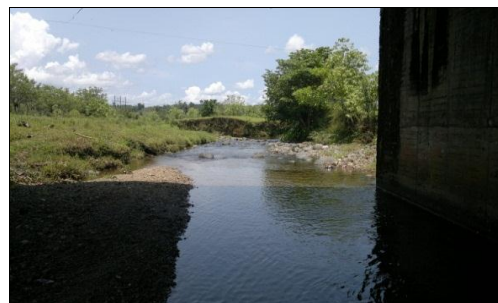
COMPONENTE 7 - ESTRIBOS

El puente presenta estribos tipo 11, con aletas separadas, no se observan problemas en esta componente. Se hace necesario labores de limpieza como parte de manteniendo rutinario.

0 SIN DAÑO O DAÑO INSIGNIFICANTE

TIPO	DESCRIPCIÓN	UNIDAD	CANTIDAD	VALOR UNITARIO	VALOR PARCIAL
10	LIMPIEZA	M2	60	11.699	701.940
TOTAL INTERVENCIÓN					701.940

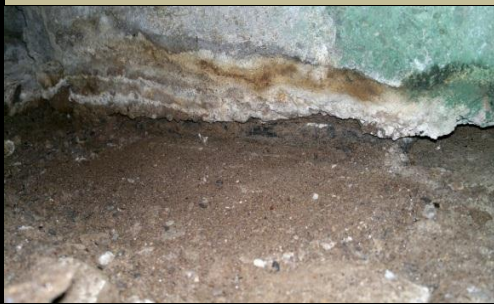
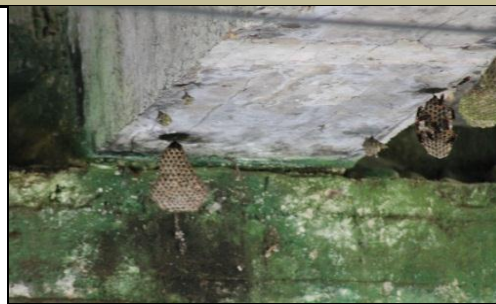
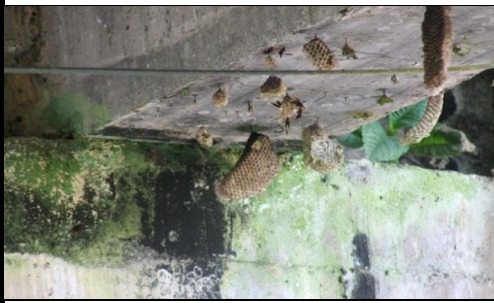
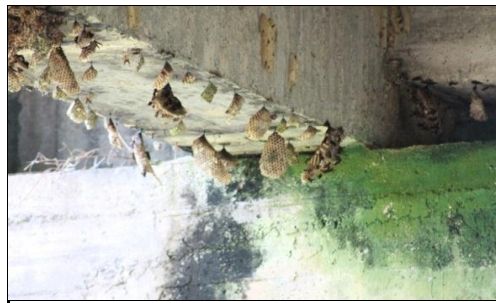
COMPONENTE 9 - APOYOS

Vigas simplemente apoyadas en ambos extremos sobre placas de neopreno, en general se observan en buen estado, se hace necesario labores de limpieza y evitar las filtraciones de agua por las juntas de expansión.

0 SIN DAÑO O DAÑO INSIGNIFICANTE

TIPO	DESCRIPCIÓN	UNIDAD	CANTIDAD	VALOR UNITARIO	VALOR PARCIAL
10	LIMPIEZA	UND	10	31.191	311.910
TOTAL INTERVENCIÓN					311.910

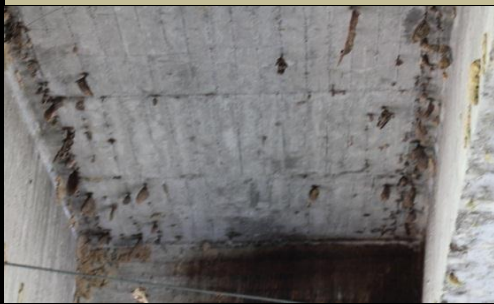
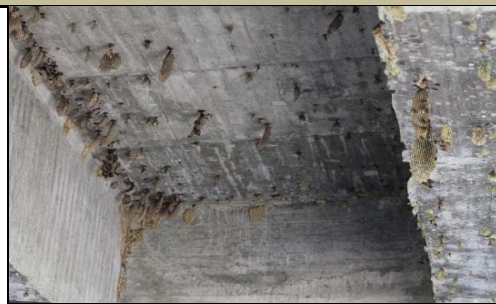
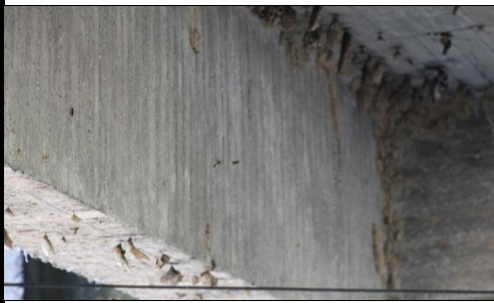
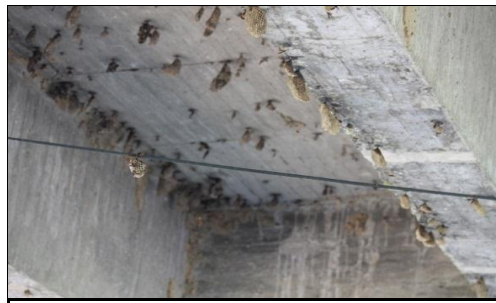
COMPONENTE 10 - LOSA

La composición de la súper estructura del puente es tipo 14 según el manual de inventario SIPUCOL, losa en concreto reforzado, no se evidencian problemas propios de esta componente

0 SIN DAÑO O DAÑO INSIGNIFICANTE

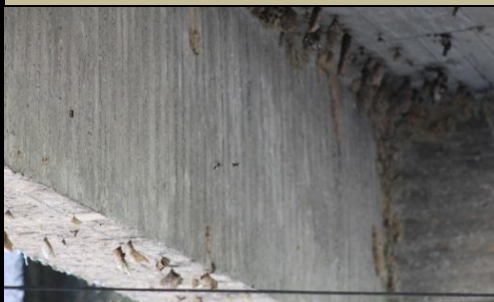
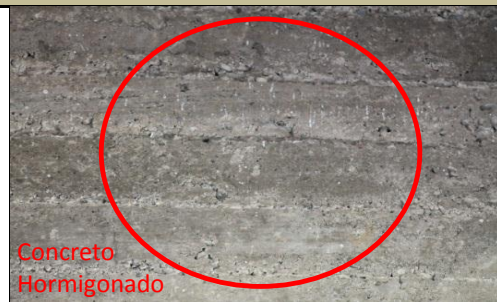
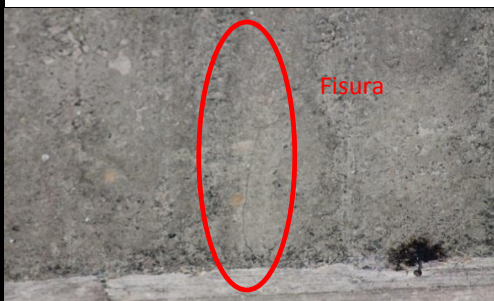
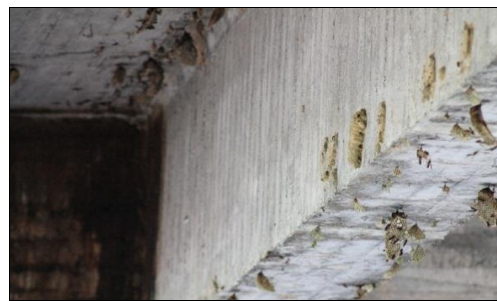
COMPONENTE 11 - VIGAS/LARGUEROS/DIAFRAGMAS

La superestructura del puente se compone de cinco vigas en concreto reforzado con sección constante y simplemente apoyadas, se observa una fisura hacia el centro de la luz de la VL3; además concreto poroso.

3 DAÑO SIGNIFICATIVO, REPARACIÓN NECESARIA MUY PRONTO

TIPO	DESCRIPCIÓN	UNIDAD	CANTIDAD	VALOR UNITARIO	VALOR PARCIAL
D	INYECCION DE GRIETAS	ML	2	537.554	1.075.108
10	LIMPIEZA	ML	20	21.604	432.080
TOTAL INTERVENCIÓN					1.507.188

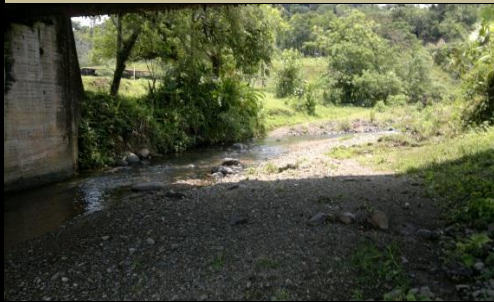
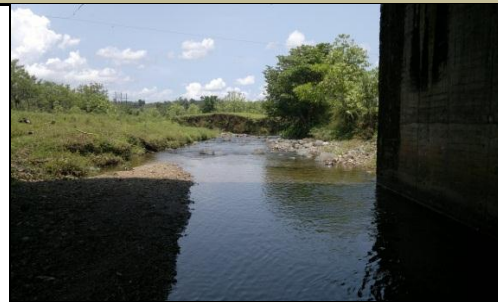
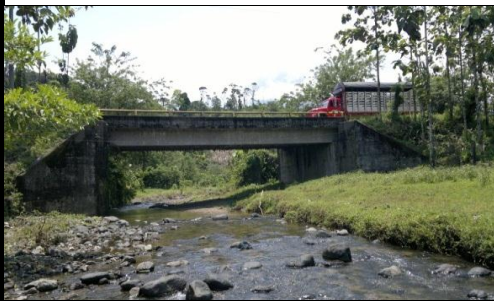
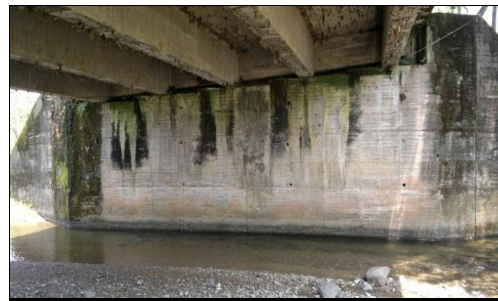
COMPONENTE 15 - CAUCE

El Puente salva el Rio Aguas Claras, al momento de la inspección se puede observar que la velocidad del flujo es baja, con un ancho de sección hidráulica promedio de 1.50 m y una altura de sección promedio de 30 cm. Se evidencia rastros de material pétreo de tamaño pequeño, además la pendiente promedio del cauce es baja. El cauce atraviesa rozando uno de los estribos, en el otro lado encontramos gran acumulación de material pétreo, lo que lleva el cauce pueda erosionar las bases de uno de los estribos, se debe re-direccionar hacia centro de las luces del puente y evitar el rozamiento con los estribos.

3 DAÑO SIGNIFICATIVO, REPARACIÓN NECESARIA MUY PRONTO

TIPO	DESCRIPCIÓN	UNIDAD	CANTIDAD	VALOR UNITARIO	VALOR PARCIAL
B	REENCAUZAMIENTO	M3	60	66.501	3.990.060
TOTAL INTERVENCIÓN					3.990.060

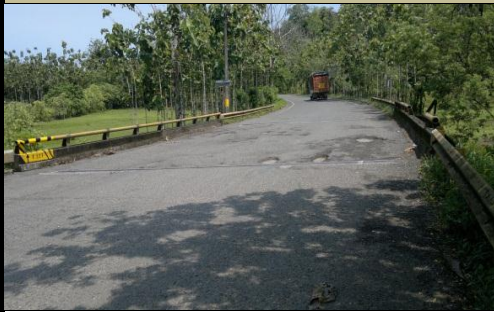
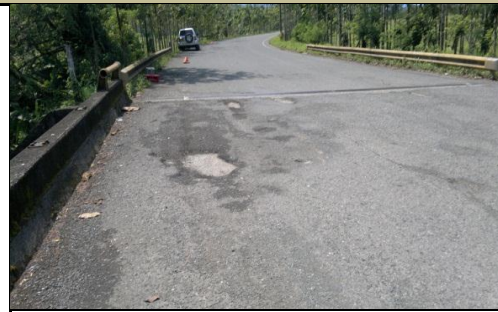
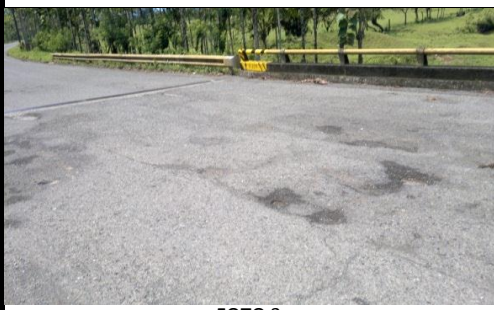
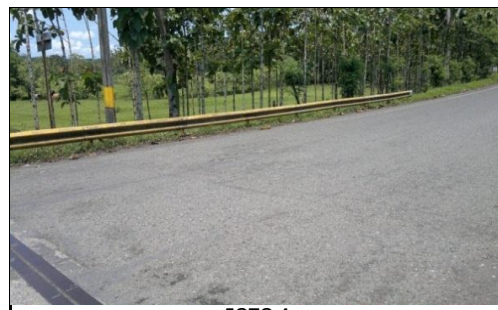
COMPONENTE 16 - OTROS ELEMENTOS

Existe una señal con el nombre de puente, se debe realizar labores de mantenimiento o remplazar este elemento. No existe ningún tipo de señal vertical preventiva ni reglamentaria, se recomienda la instalación de señales verticales preventiva de aproximación al puente y una señal reglamentaria de velocidad máxima en la vía, dichas señales deberán ser puestas en ambos sentidos de la vía.

2 ALGÚN DAÑO, REPARACIÓN NECESARIA CUANDO SE PRESENTE LA OCASIÓN. EL COMPONENTE FUNCIONA COMO SE DISEÑÓ

- Dada la inexistencia de señalización en el lugar, es necesario instalar 5 señales de tránsito que brinden información a quienes transitan el lugar.
 - Próxima inspección año 2014

TIPO	DESCRIPCIÓN	UNIDAD	CANTIDAD	VALOR UNITARIO	VALOR PARCIAL
92	COLOCACION SEÑAL	UND	5	158.691	793.455
40	PINTURA DE ACERO	UND	1	31.441	31.441
TOTAL INTERVENCIÓN					824.896

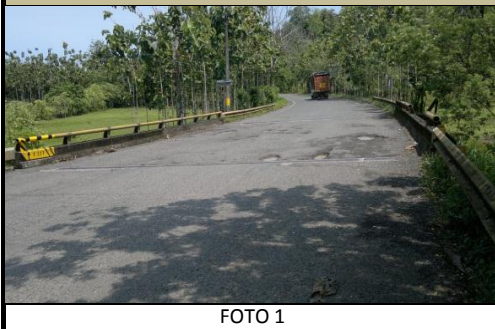
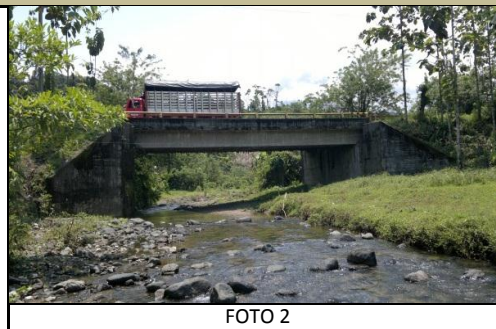
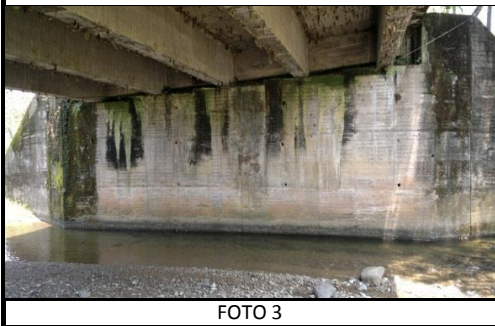
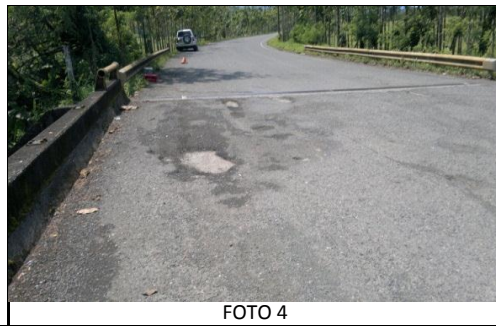
COMPONENTE 17 - PUENTE EN GENERAL

El puente en su componente general se ha calificado como 2, algún daño, reparación necesaria cuando se presente la ocasión. El componente funciona como se diseño. Dado que algunos componentes del puente como son los estribos, losa y aletas, son componentes de gran importancia y se encuentran en perfecto estado de funcionalidad, solo requieren labores de limpieza, de igual forma se hace necesaria la reparación de la carpeta asfáltica, juntas de expansión y vigas, ya que el deterioro progresivo en estos elementos afecta la estabilidad del mismo.

2	ALGÚN DAÑO, REPARACIÓN NECESARIA CUANDO SE PRESENTE LA OCASIÓN. EL COMPONENTE FUNCIONA COMO SE DISEÑÓ
---	---
