**ESTUDIOS DE INSPECCION E INVENTARIO DE PUENTES
DE LA RED NACIONAL DE CARRETERAS
ZONA OCCIDENTE**

INFORME PUENTE CAÑADUZALES 01- 6202-025.00

PR 52+0667

**CARRETERA CHIGORODO- DABEIBA
DEPARTAMENTO DE ANTIOQUIA**

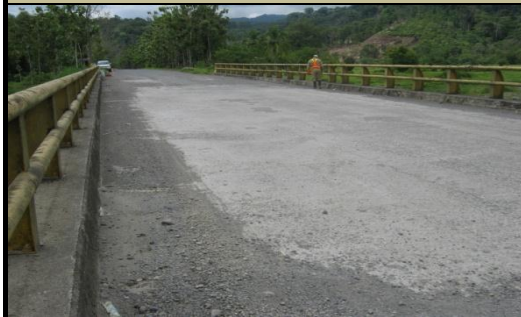
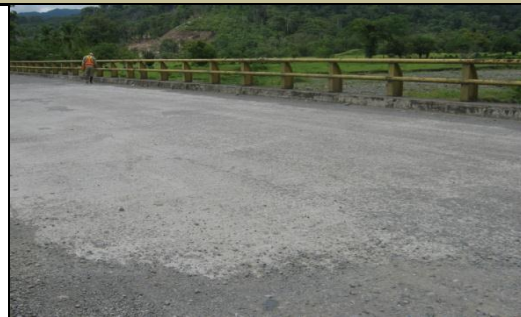
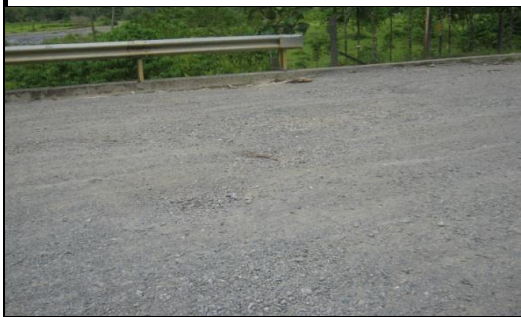
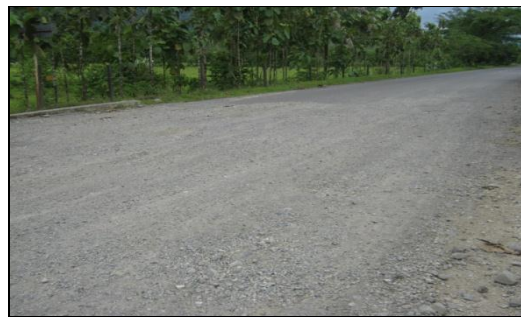
La superficie del puente es una carpeta en asfalto de 10cm de espesor. En general, se presenta pérdida de las propiedades estructurales de esta capa y en algunas zonas, los vehículos se desplazan sobre la losa del puente. En las losas de aproximación la carpeta asfáltica se ha perdido completamente el funcionamiento de las losas es estable, dentro del puente el estado es crítico ya que se encuentra completamente deteriorado y lleno de baches. No existen drenes al interior del puente y la demarcación del puente se encuentra totalmente deteriorada.

3 DAÑO SIGNIFICATIVO, REPARACIÓN NECESARIA MUY PRONTO

TIPO	DESCRIPCIÓN	UNIDAD	CANTIDAD	VALOR UNITARIO	VALOR PARCIAL
A	CAMBIO DEL PAVIMENTO ASFALTICO	M2	462	71.838	33.160.421
27	REPARACION DE DEMARCACION	ML	200	20.716	4.143.200
TOTAL INTERVENCIÓN					37.303.621

- En general se evidencian algunas secciones de la superficie con desgaste longitudinal con pérdida de material, lo cual debe ser reparado con prontitud, ya que el avance en estos daños puede afectar de manera significativa el tránsito por la zona y otros elementos como la losa.

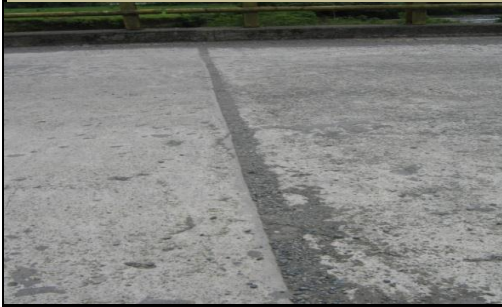
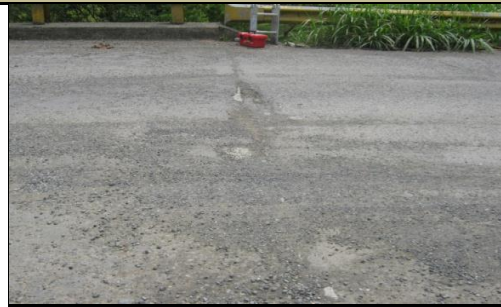
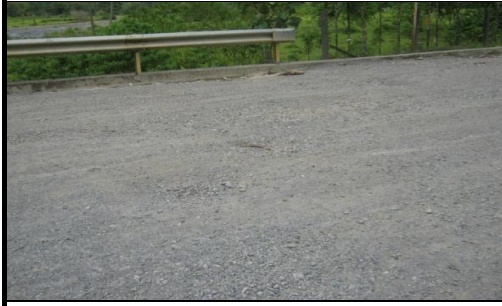
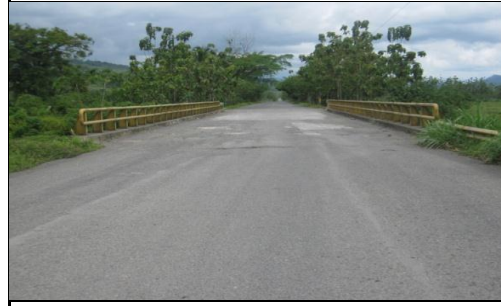
No se observa dispositivo de junta de expansión, si esta existe se encuentra debajo de la carpeta asfáltica. Sin embargo se evidencian filtraciones de agua a través de estas juntas a los estribos lo que permite intuir que el material que se encuentra debajo de la carpeta asfáltica no está funcionando adecuadamente. Se observa en la superficie del puente, grietas pronunciadas en toda la longitud del ancho del mismo en el respectivo lugar de las juntas, con desintegración del asfalto en dichas zonas. Por lo tanto, se recomienda el cambio de junta a una de goma asfáltica.

3 DAÑO SIGNIFICATIVO, REPARACIÓN NECESARIA MUY PRONTO

TIPO	DESCRIPCIÓN	UNIDAD	CANTIDAD	VALOR UNITARIO	VALOR PARCIAL
C	CAMBIO A JUNTA DE GOMA ASFÁLTICA	ML	22	712.894	15.683.668
TOTAL INTERVENCIÓN					15.683.668

- Las juntas de expansión deben ser cambiadas a juntas de goma asfáltica, pues se evidencia hacia la subestructura filtración de agua y no cumplen con su respectiva función.

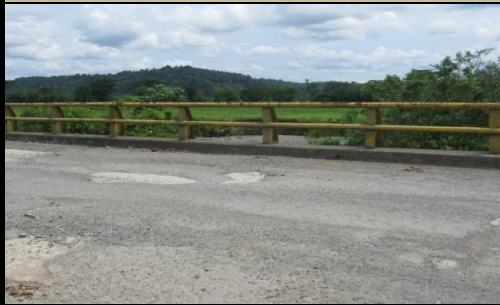
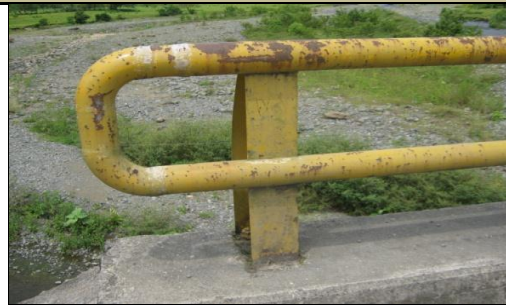
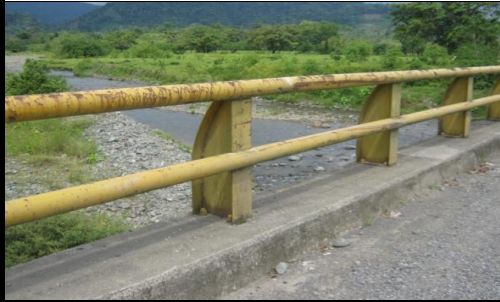
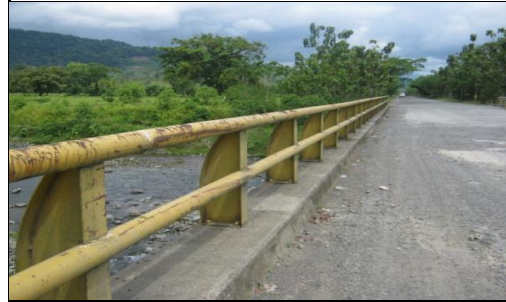
Existen barandas de protección metálicas constituidas de apoyos en lámina de acero de aproximadamente ¼" de espesor y dos líneas de tubería de 4", se presenta perdida de de dos tuercas en los anclajes y además de esto se presenta en la baranda corrosión leve. se solicita limpieza y pintura.

2 ALGÚN DAÑO, REPARACIÓN NECESARIA CUANDO SE PRESENTE LA OCASIÓN. EL COMPONENTE FUNCIONA COMO SE DISEÑÓ

TIPO	DESCRIPCIÓN	UNIDAD	CANTIDAD	VALOR UNITARIO	VALOR PARCIAL
42	SUJECION DE PERNOS	UND	2	30.012	60.024
10	LIMPIEZA	ML	100	4.516	450.697
40	PINTURA DE ACERO	ML	100	25.784	2.578.400
TOTAL INTERVENCIÓN					3.089.121

- las barandas , no presentan riesgo para la estabilidad del puente; como parte del mantenimiento rutinario es necesario alinear un sección de pasamanos impactada y pintura general.

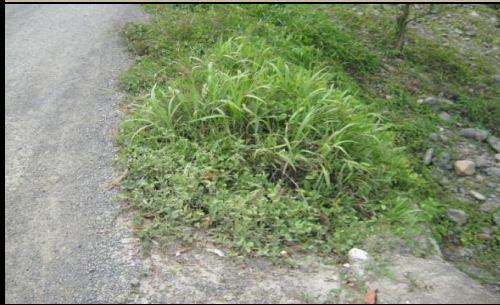
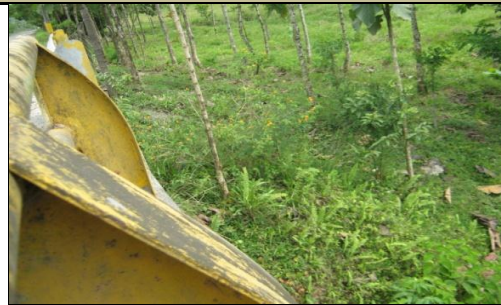
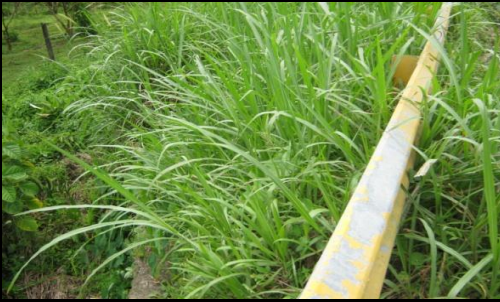
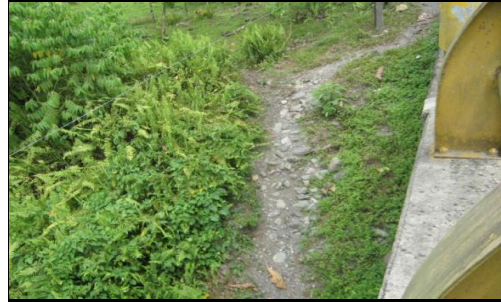
Existen llenos sobre los cuatro taludes de las aletas. Dada la cantidad de vegetación adherida en estas zonas se recomienda la respectiva limpieza mediante la roceria en los taludes del puente.

TIPO	DESCRIPCIÓN	UNIDAD	CANTIDAD	VALOR UNITARIO	VALOR PARCIAL
10	LIMPIEZA	M2	50	2.686	134.300
TOTAL INTERVENCIÓN					134.300

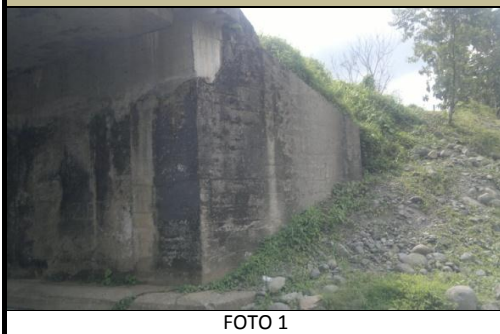
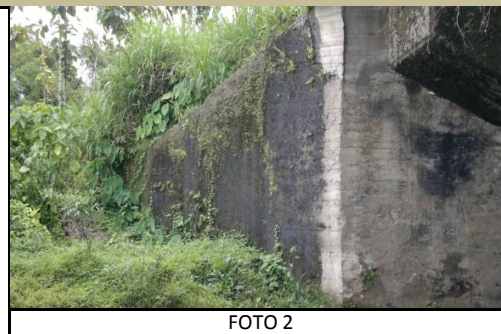
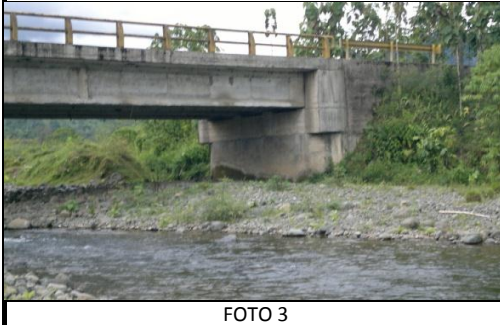
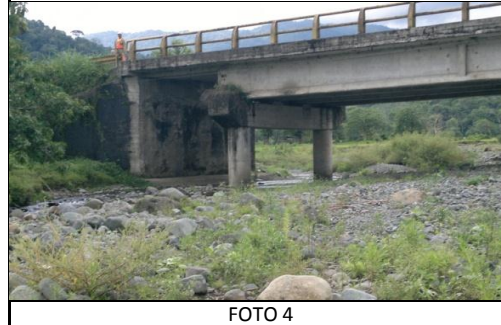
Aletas en concreto reforzado. En general se encuentra en buen estado, una aleta presenta una grieta longitudinal, y presencia excesiva de malezas. Por lo anterior se recomienda realizar la reparación de la fisura observada y limpieza de vegetación que comienza a adherirse sobre ellas.

2 ALGÚN DAÑO, REPARACIÓN NECESARIA CUANDO SE PRESENTE LA OCASIÓN. EL COMPONENTE FUNCIONA COMO SE DISEÑÓ

TIPO	DESCRIPCIÓN	UNIDAD	CANTIDAD	VALOR UNITARIO	VALOR PARCIAL
10	LIMPIEZA	M2	80	10.755	860.400
30	REPARACION DE CONCRETO	M3	1	973.926	973.926
TOTAL INTERVENCIÓN					1.834.326

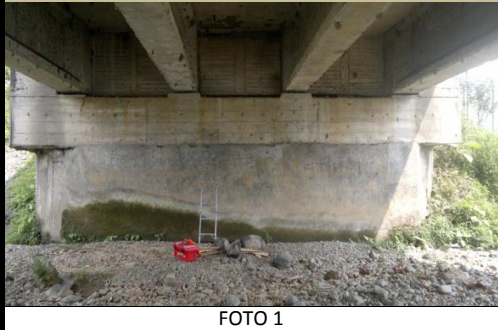
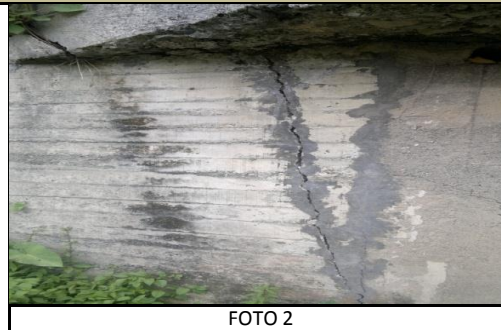
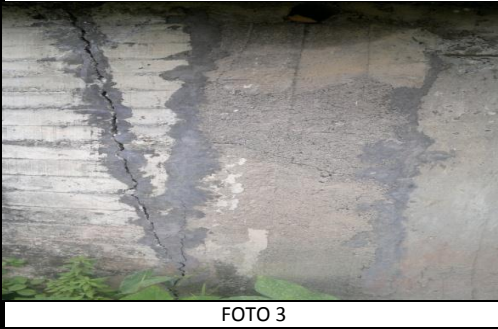
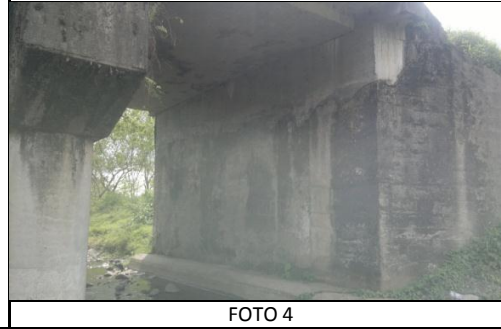
Existen estribos de diferente composición en el puente, el estribo de acceso uno es tipo 10 con aletas integradas, este estribo fue recalzado y recibe una losa maciza, el estribo del acceso dos hacia Dabeiba es macizo enterrado y recibe cuatro vigas postensadas, en el estribo uno se observa una grieta longitudinal de espesor muy superior a 1 mm, y al parecer fue reparada pero no de una manera adecuada, ya que en el alcance de esta inspección es difícil considerar el problema estructural a fondo, se solicita inspección especial para determinar el grado de afectación y las soluciones al problema evidenciado en la presente inspección de esta componente.

3 DAÑO SIGNIFICATIVO, REPARACIÓN NECESARIA MUY PRONTO

TIPO	DESCRIPCIÓN	UNIDAD	CANTIDAD	VALOR UNITARIO	VALOR PARCIAL
A	REPARACION DE CONCRETO	M2	4	900.256	3.601.024
00	INSPECCION	UND	1	46.267.625	46.267.625
TOTAL INTERVENCIÓN					49.868.649

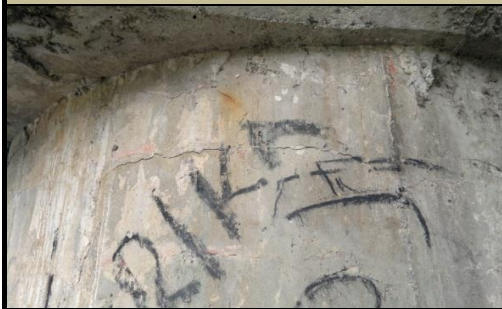
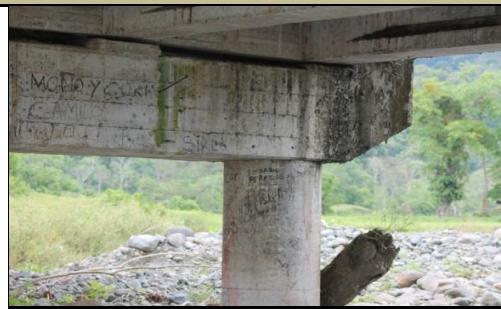
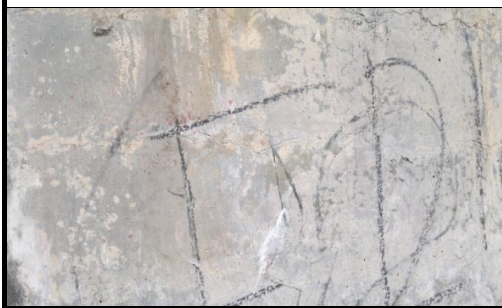
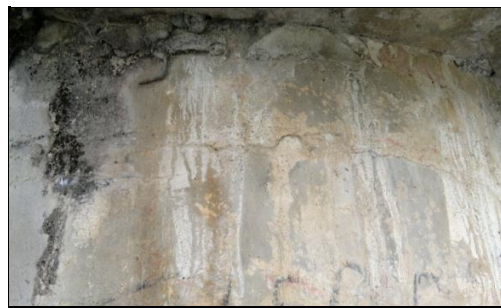
Existen en el puente dos pilas tipo 32, según el manual de inspección SIPUCOL, compuestas de dos columnas circulares y una viga cabezal, como condición generalizada se observan fisuras longitudinales con espesor superior a los 0.3 mm, en las columnas, a la altura de la viga cabezal.

2 ALGÚN DAÑO, REPARACIÓN NECESARIA CUANDO SE PRESENTE LA OCASIÓN. EL COMPONENTE FUNCIONA COMO SE DISEÑÓ

TIPO	DESCRIPCIÓN	UNIDAD	CANTIDAD	VALOR UNITARIO	VALOR PARCIAL
30	REPARACION DE CONCRETO	M3	1	1.003.017	1.003.017
TOTAL INTERVENCIÓN					1.003.017

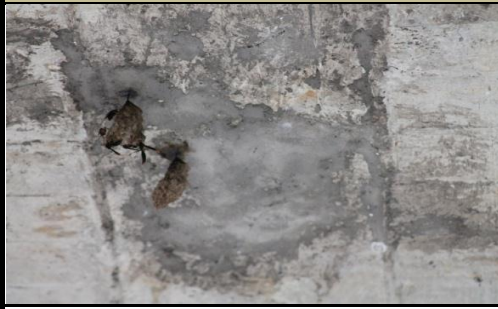
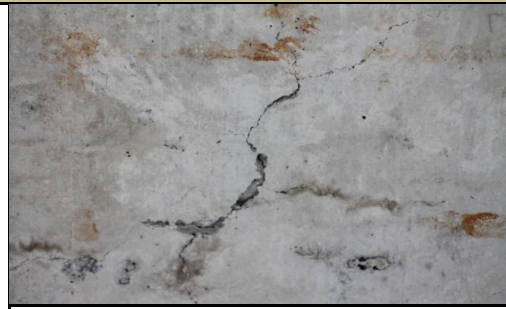
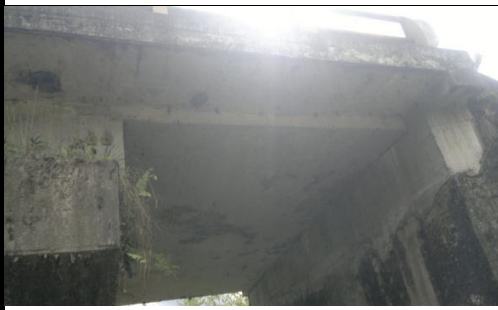
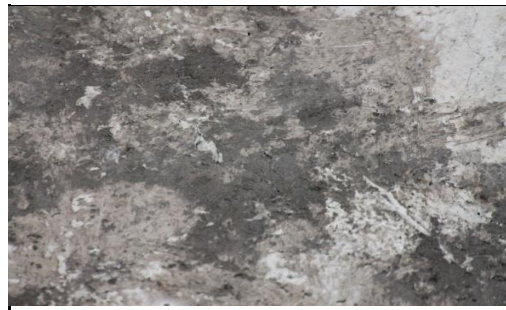
La luz número uno está conformada solo por una losa maciza apoyada sobre la pila uno y el estribo de acceso uno, en esta se observan fisuras mayores a 0.3 mm, con infiltración de agua, ya que en esta inspección no se puede determinar el grado de afectación de lo losa se solicita inspección especial, por ser las fisuras una condición generalizada además en la losa entre las luces dos y tres.

3 DAÑO SIGNIFICATIVO, REPARACIÓN NECESARIA MUY PRONTO

TIPO	DESCRIPCIÓN	UNIDAD	CANTIDAD	VALOR UNITARIO	VALOR PARCIAL
B	REPARACION DE CONCRETO	M2	10	394.663	3.946.630
E	REPARACION DE DRENES	UND	10	74.147	741.470
TOTAL INTERVENCIÓN					4.688.100

- La losa evidencia porosidades en el concreto y humedades provenientes de los drenes de la misma que se encuentran en mal estado. Se debe reparar el concreto en las zonas afectadas y alargar los desagües pues pueden afectar de manera significativa el concreto allí presente.

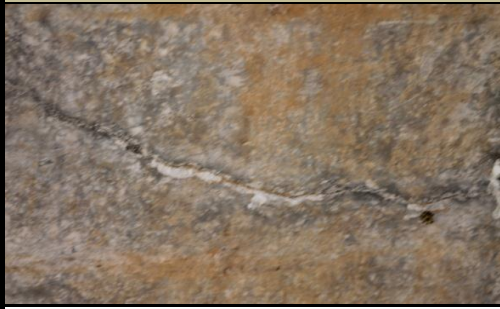
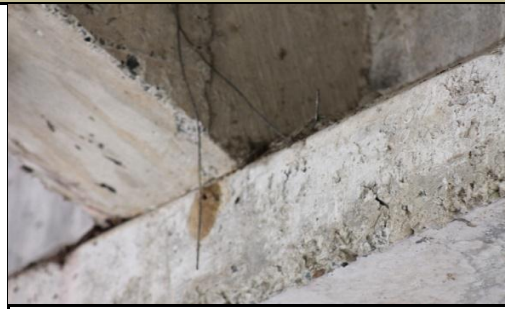
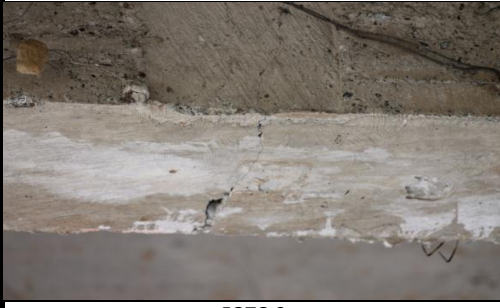
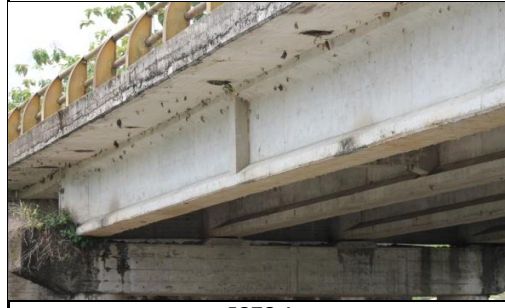
La superestructura del puente se compone de cuatro vigas en concreto postensadas con sección constante y simplemente apoyadas se observa una fisura en la viga riostra de la luz dos entre las vigas VL2 y VL3. Se requiere la reparación del concreto afectado para así evitar su progreso.

3 DAÑO SIGNIFICATIVO, REPARACIÓN NECESARIA MUY PRONTO

TIPO	DESCRIPCIÓN	UNIDAD	CANTIDAD	VALOR UNITARIO	VALOR PARCIAL
D	INYECCION DE GIRETAS CON EPOXY/RESINA	ML	1	542.739	542.739
TOTAL INTERVENCIÓN					542.739

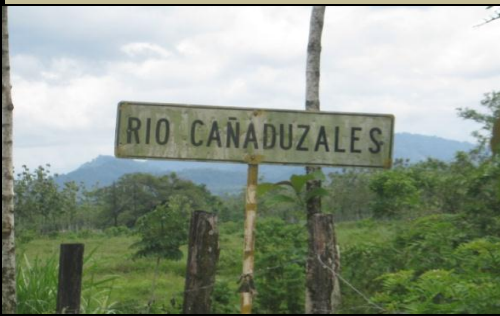
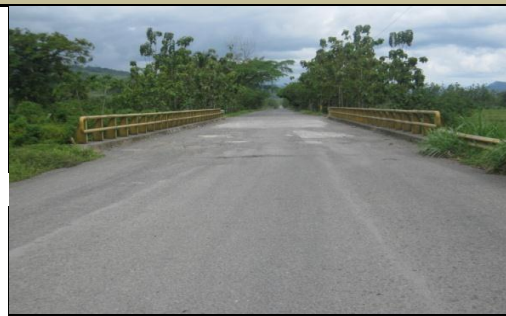
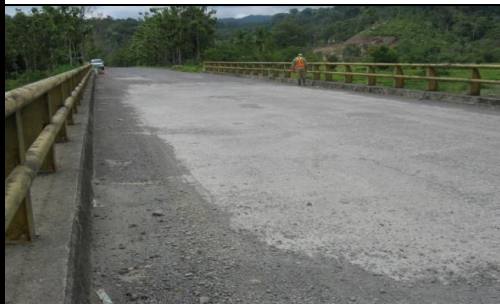
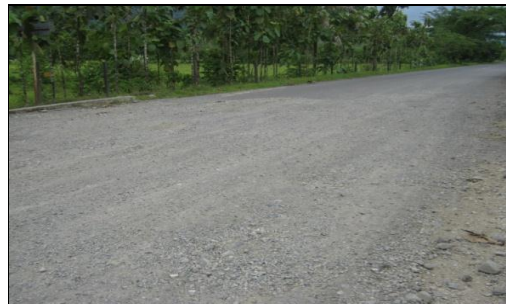
Existen dos señales de nombre del río, en regulares condiciones. Por lo que se recomienda realizar la respectiva reparación de ambas señales. Además la instalación de señales de aproximación al puente y de máxima velocidad en la vía.

3 DAÑO SIGNIFICATIVO, REPARACIÓN NECESARIA MUY PRONTO

TIPO	DESCRIPCIÓN	UNIDAD	CANTIDAD	VALOR UNITARIO	VALOR PARCIAL
A	REPARACION DE SEÑALES	UND	2	57.723	115.446
92	COLOCACION SEÑAL	UND	4	158.691	634.764
TOTAL INTERVENCIÓN					750.210

- Reparación de dos señales informativas de nombre de puente, dado su mal estado.
 - Próxima inspección año 2014

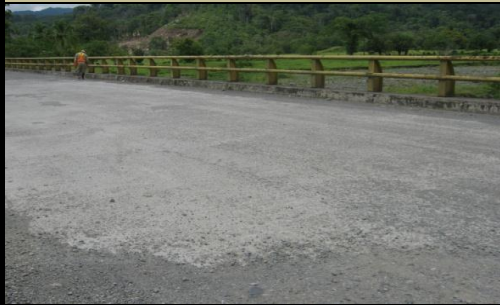
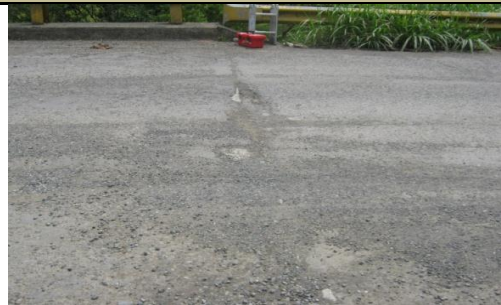
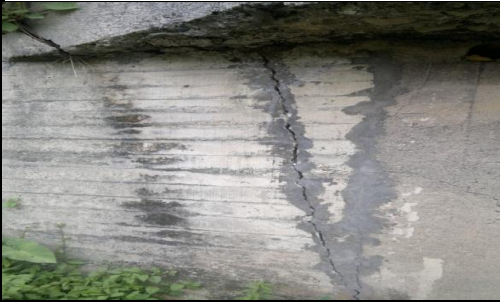
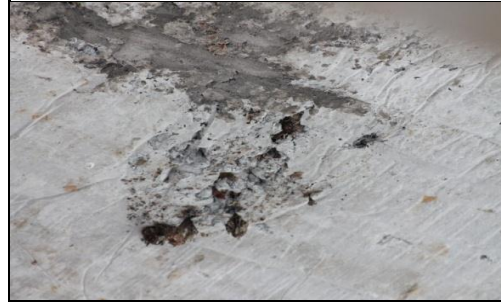
El puente en su componente general se ha calificado como 3, Daño significativo, reparación necesaria muy pronto. Dado que algunos componentes del puente como la superficie del puente, las juntas de expansión, estribos, la losa y otros elementos; se encuentran con algunos daños de gran importancia que requieren intervención oportuna, ya que el deterioro progresivo en estos elementos afecta la estabilidad del mismo. Se solicita inspección especial para el puente debido a los problemas presentados en uno de los estribos y losas.

3 DAÑO SIGNIFICATIVO, REPARACIÓN NECESARIA MUY PRONTO
