**MINISTERIO DE TRANSPORTE
INSTITUTO NACIONAL DE VIAS
SUBDIRECCION DE APOYO TECNICO**

**ESTUDIOS DE INSPECCION E INVENTARIO DE PUENTES
DE LA RED NACIONAL DE CARRETERAS
ZONA OCCIDENTE**

**INFORME PUENTE LONGANI 01- 6202-027.00
PR 55+0685
CARRETERA CHIGORODO- DABEIBA
DEPARTAMENTO DE ANTIOQUIA**

**INFORME PUENTE LONGANI
01- 6202-027.00
REGIONAL 01 - ANTIOQUIA
CARRETERA CHIGORODO- DABEIBA**

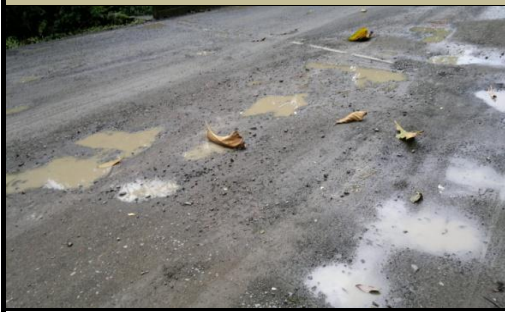
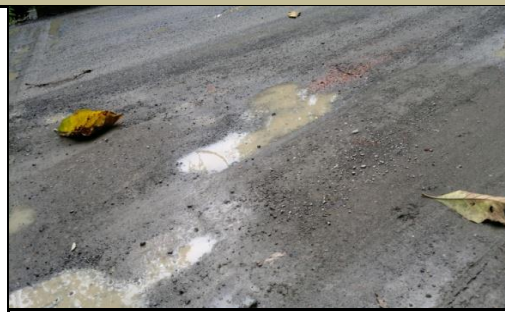
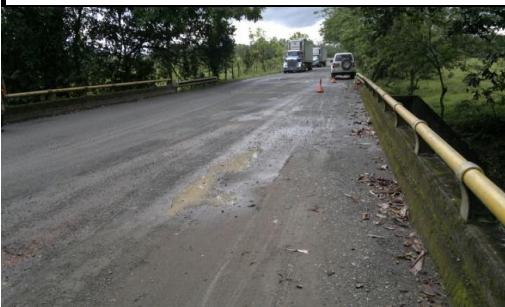
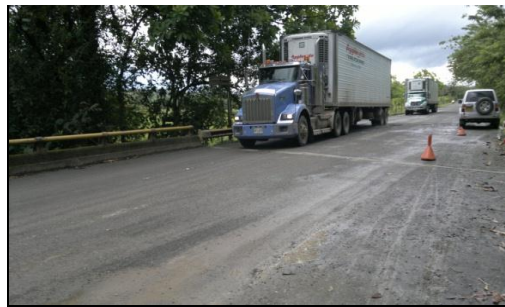
El puente cuenta con una capa de rodadura en asfalto, en la inspección se aprecian diferentes lesiones como desgaste severo de la superficie que se han convertido en desprendimientos y dificulta la transitabilidad de los vehículos, además de grande baches y acumulación del material granular de la estructura de la vía, esto ayuda al empozamiento de agua, generando irregularidades sobre la superficie, además de concentración de humedades que afectan la carpeta. Las condiciones generales son muy desfavorables, se debe realizar una intervención al igual que los accesos al puente. Por lo anterior, es necesario realizar el cambio total de la carpeta de rodadura, de esta manera también se debe colocar nueva señalización horizontal o demarcación en la vía. Se cuenta con bombeo hacia los laterales de la vía para evacuar las aguas por los drenes del puente, no se aprecian daños en la zona de losas de aproximación, por tanto su funcionamiento es correcto.

3 DAÑO SIGNIFICATIVO, REPARACIÓN NECESARIA MUY PRONTO

- La superficie del puente en su gran mayoría presenta un gran desgaste con pérdida de material asfáltico, lo cual de continuar progresando puede afectar significativamente la transitabilidad por la zona y otros elementos del puente. Se recomienda la reparación general de la carpeta de rodadura, mediante el cambio de la misma.

TIPO	DESCRIPCIÓN	UNIDAD	CANTIDAD	VALOR UNITARIO	VALOR PARCIAL
A	CAMBIO DEL PAVIMENTO ASFALTICO	M2	415	71.838	29.820.672
27	REPARACION DE DEMARCACION	ML	85	20.716	1.760.860
TOTAL INTERVENCIÓN					31.581.532

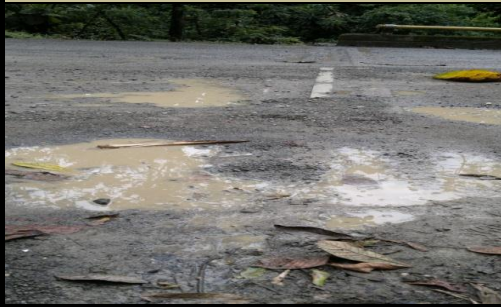
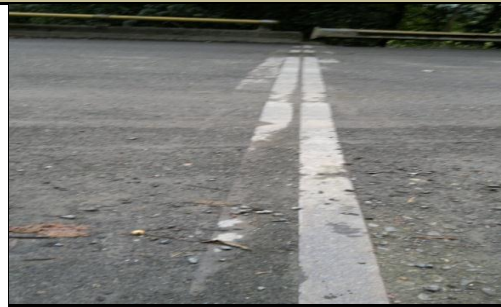
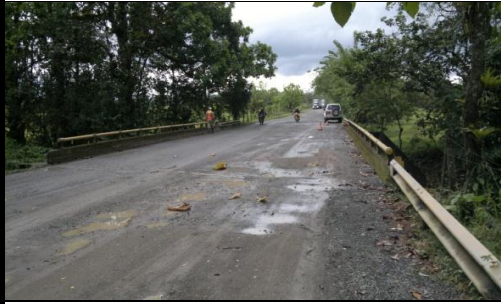
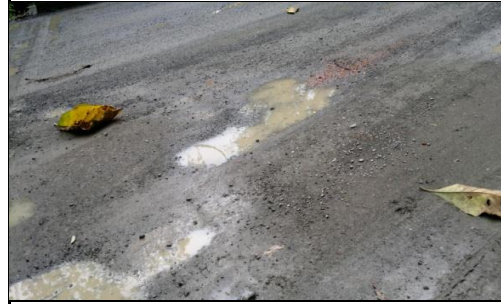
Sobre el puente se puede apreciar posibles juntas abiertas con ángulos metálicos, se logra apreciar que las juntas no se encuentran funcionando correctamente, presenta saturación de material granular que podría restringir los libres desplazamientos de la superestructuras trayendo posibles problemas para los apoyos y las misma estructura en general. De igual forma se observa perdida de parte del ángulo en el acceso 2, y hundimiento del ángulo en el acceso 1. Se debe realizar una limpieza y llenado de las juntas con material elastómero.

3 DAÑO SIGNIFICATIVO, REPARACIÓN NECESARIA MUY PRONTO

- Reparación de las juntas de expansión debido a la pérdida parcial de algunos ángulos de acero, con el fin de evitar filtraciones hacia la subestructura.

TIPO	DESCRIPCIÓN	UNIDAD	CANTIDAD	VALOR UNITARIO	VALOR PARCIAL
A	REPARACIÓN DE JUNTA	ML	21	46.890	984.690
10	LIMPIEZA	ML	21	1.674	35.154
39	REPOSICION DE SELLO	ML	21	35.182	738.822
TOTAL INTERVENCIÓN					1.758.666

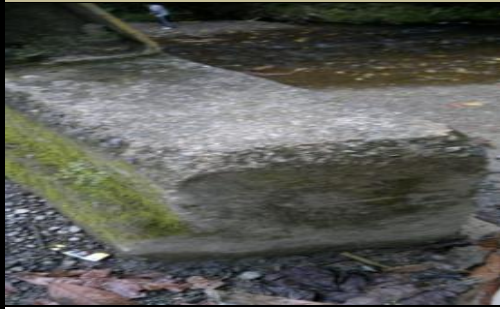
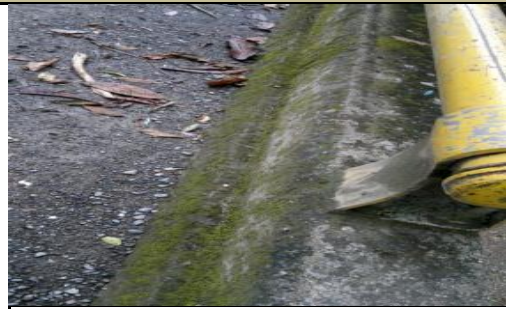
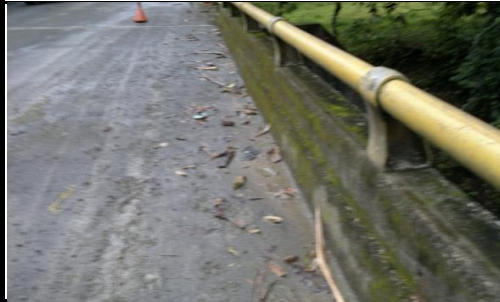
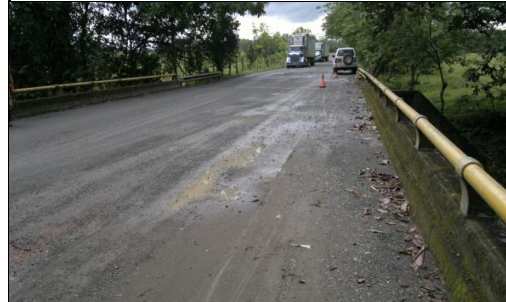
El puente no cuenta con andenes peatonales, pero presenta bordillos rectangulares en concreto a ambos lados de la calzada. Se observa acumulación de material vegetal generalizado. El estado general de este componente es bueno, solo se recomienda limpieza y mantenimiento para evitar deterioro progresivo de dicho componente.

0 SIN DAÑO O DAÑO INSIGNIFICANTE

TIPO	DESCRIPCIÓN	UNIDAD	CANTIDAD	VALOR UNITARIO	VALOR PARCIAL
10	LIMPIEZA	ML	42	2.294	96.348
TOTAL INTERVENCIÓN					96.348

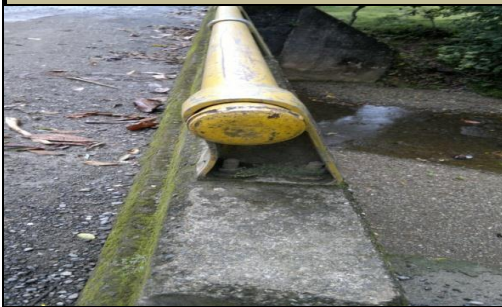
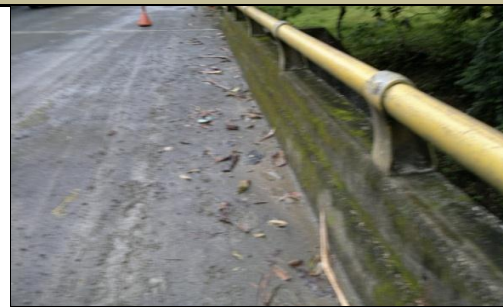
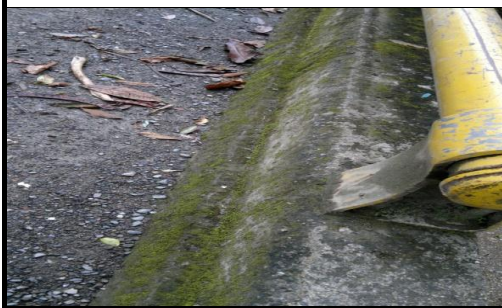
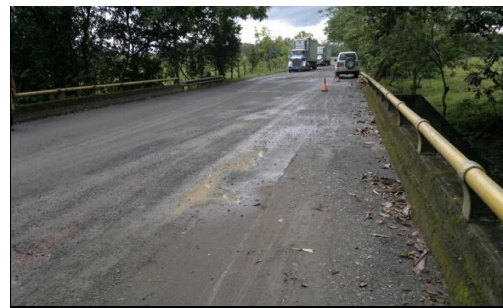
El puente presenta barandas metálicas en ambos lados de la calzada, estas se conforman de parales en acero fundido de espesor aproximado ¼", pasamanos tubulares 4" pintados de color amarillo, las barandas se encuentran ancladas a los bordillos por medio de pernos de anclaje. No se evidencia lesiones por impacto ni corrosión, sin embargo se aprecian desprendimientos de pintura, se hace necesaria la intervención con pintura como parte de mantenimiento rutinario.

0 SIN DAÑO O DAÑO INSIGNIFICANTE

TIPO	DESCRIPCIÓN	UNIDAD	CANTIDAD	VALOR UNITARIO	VALOR PARCIAL
10	LIMPIEZA	ML	42	4.516	190.575
40	PINTURA DE ACERO	ML	42	25.784	1.082.928
TOTAL INTERVENCIÓN					1.273.503

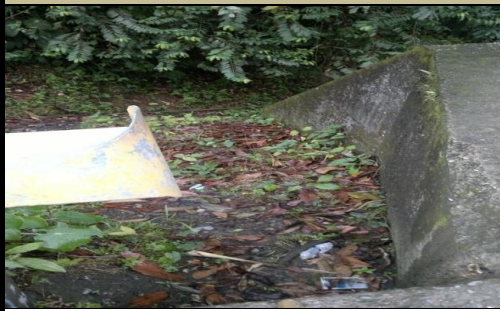
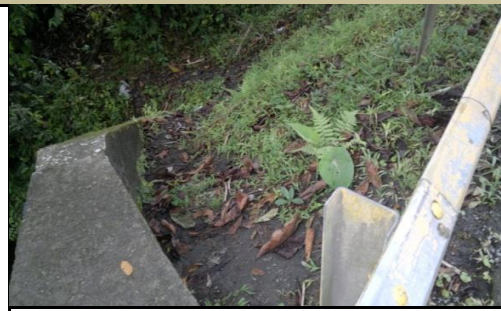
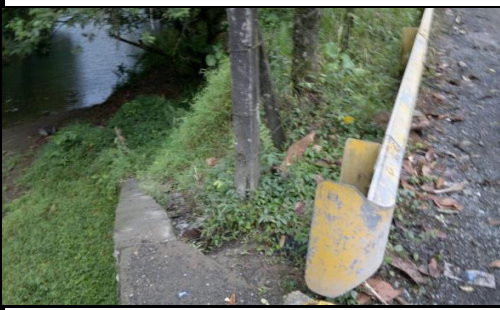
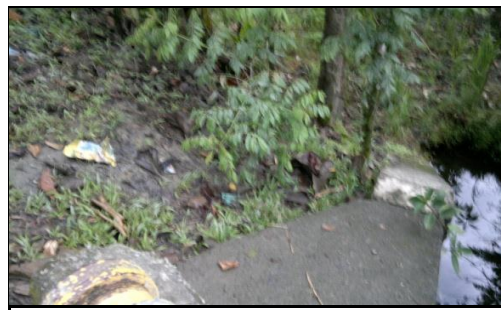
No se encuentran bien definidas las pendientes de los taludes desarrollados, estas presentan leve socavación por las aguas superficiales. Es necesaria la construcción de cunetas y/o disipadores cerca al acceso 2, que permita manejar las aguas de escorrentía provenientes de la superficie del puente, para evitar la socavación de los taludes conformados, además se debe conformar la superficie de los taludes con grama o materia vegetal para evitar la erosión por agua de escorrentía.

3 DAÑO SIGNIFICATIVO, REPARACIÓN NECESARIA MUY PRONTO

TIPO	DESCRIPCIÓN	UNIDAD	CANTIDAD	VALOR UNITARIO	VALOR PARCIAL
A	RELLENAR	M3	8	12.427	99.416
D	CONSTRUCCION DE CUNETAS	ML	10	126.480	1.264.800
TOTAL INTERVENCIÓN					1.364.216

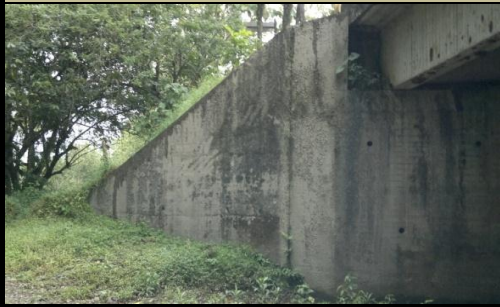
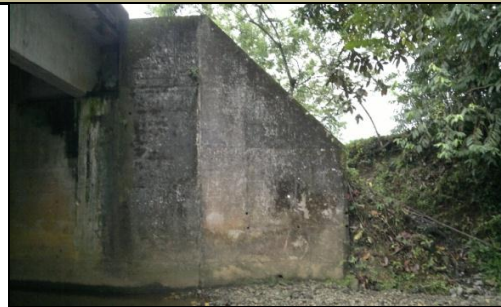
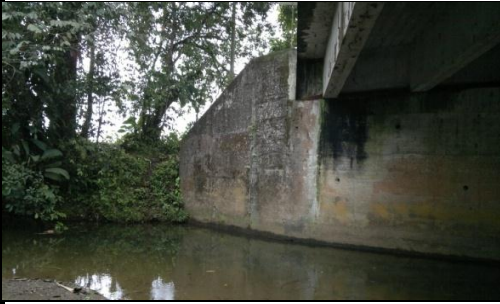
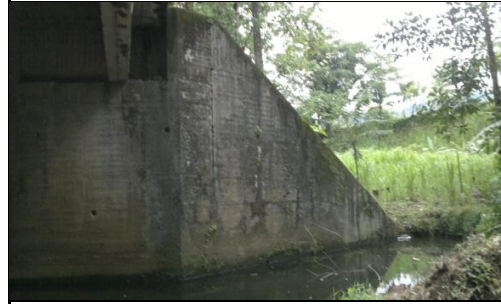
El puente cuenta con cuatro aletas en concreto independientes de los estribos que protegen la estructura y dan estabilidad a cada uno de los taludes, no se evidencia ningún tipo de lesión sobre el concreto, se hace necesario labores de limpieza como parte de mantenimiento rutinario.

0 SIN DAÑO O DAÑO INSIGNIFICANTE

TIPO	DESCRIPCIÓN	UNIDAD	CANTIDAD	VALOR UNITARIO	VALOR PARCIAL
10	LIMPIEZA	M2	120	10.755	1.290.600
TOTAL INTERVENCIÓN					1.290.600

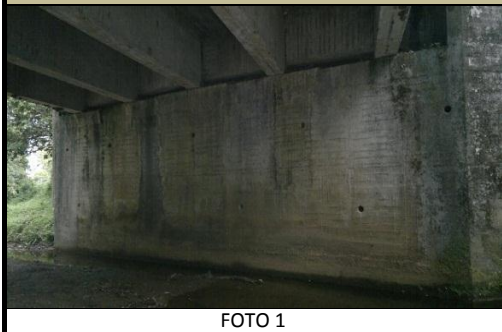
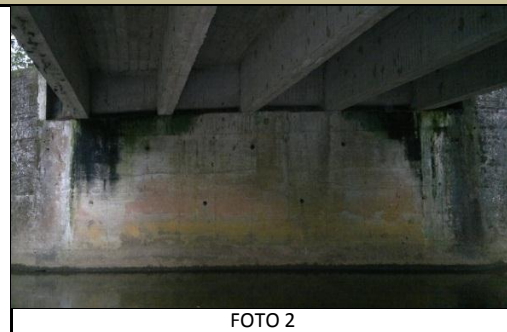
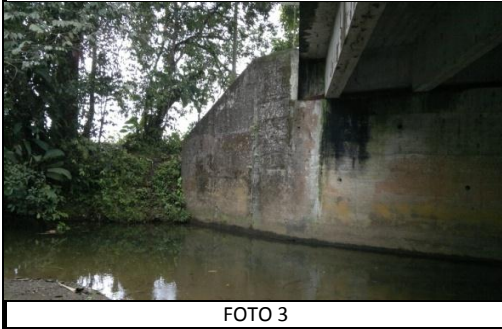
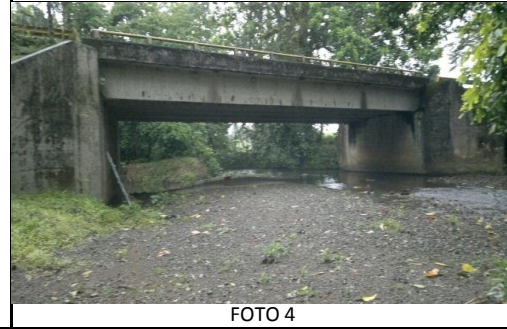
El puente presenta estribos en concreto con aletas independientes tipo 11. Se observa concreto con suciedades por lavado diferencial, por filtraciones de agua escurrientía a través de las juntas de expansión del puente. Se hace necesaria la limpieza de los estribos.

0 SIN DAÑO O DAÑO INSIGNIFICANTE

TIPO	DESCRIPCIÓN	UNIDAD	CANTIDAD	VALOR UNITARIO	VALOR PARCIAL
10	LIMPIEZA	M2	50	11.699	584.950
TOTAL INTERVENCIÓN					584.950

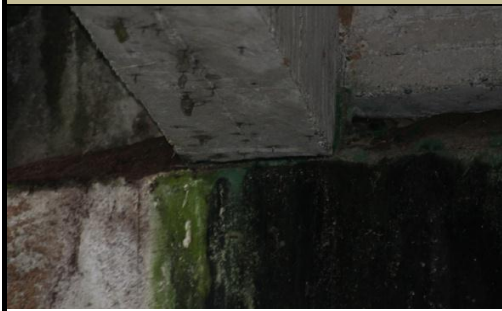
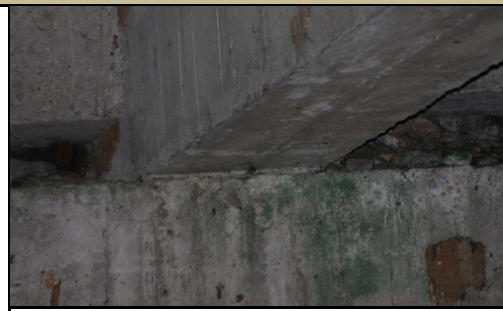
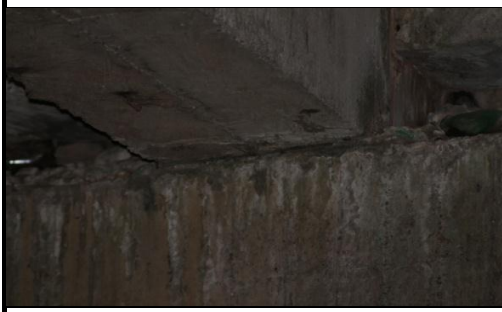
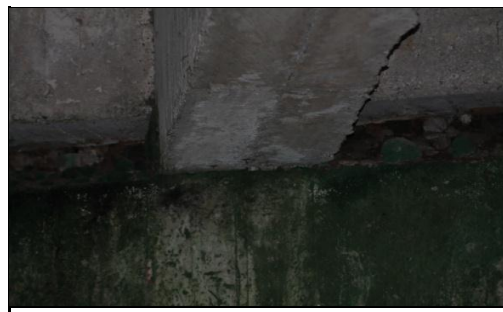
Vigas simplemente apoyadas en ambos extremos sobre placas de neopreno, en general se observan en buen estado, se hace necesario labores de limpieza y evitar las filtraciones de agua por las juntas de expansión.

0 SIN DAÑO O DAÑO INSIGNIFICANTE

TIPO	DESCRIPCIÓN	UNIDAD	CANTIDAD	VALOR UNITARIO	VALOR PARCIAL
10	LIMPIEZA	UND	10	31.191	311.910
TOTAL INTERVENCIÓN					311.910

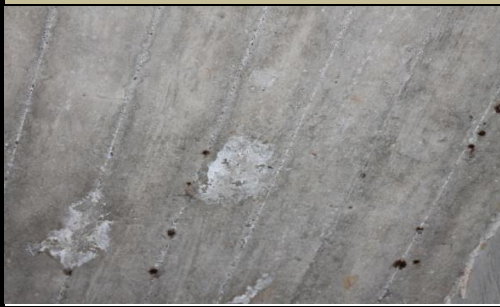
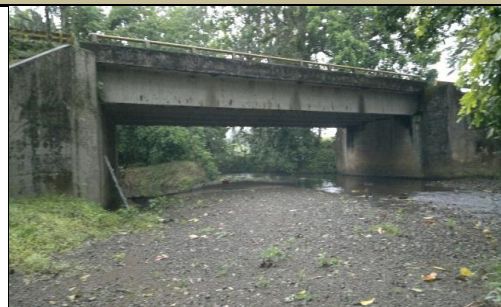
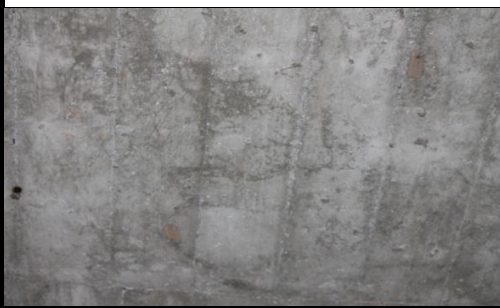
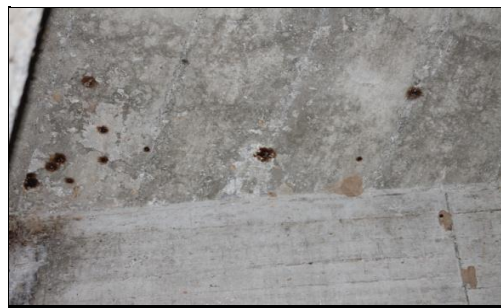
La composición de la súper estructura del puente es tipo 14 según el manual de inventario SIPUCOL, losa en concreto reforzado, en una zona muy pequeña de la losa se observan fisuras de espesor menos a 0,3 mm, y humedad alrededor de ellas. De igual forma en el área del voladizo se aprecian grandes humedades con manchas negras, verdes y posibles fluorescencias, con crecimiento de vegetación en los drenes; por lo tanto es necesario que sean prolongados los drenes de la misma, para evitar el progreso de dichas humedades.

3 DAÑO SIGNIFICATIVO, REPARACIÓN NECESARIA MUY PRONTO

TIPO	DESCRIPCIÓN	UNIDAD	CANTIDAD	VALOR UNITARIO	VALOR PARCIAL
E	REPARACION DE DRENES	UND	6	74.147	444.882
D	INYECCION DE GIRETAS CON EPOXY/RESINA	ML	2	542.739	1.085.478
TOTAL INTERVENCIÓN					1.530.360

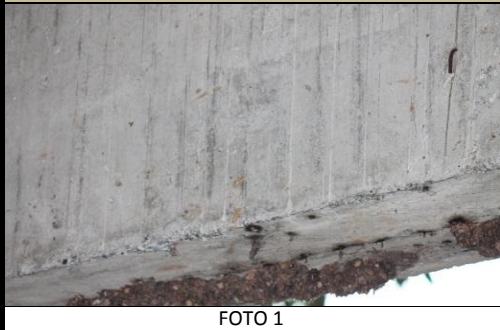
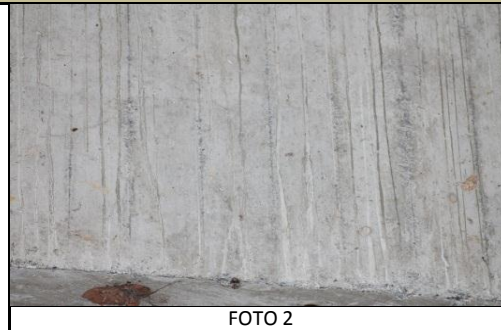
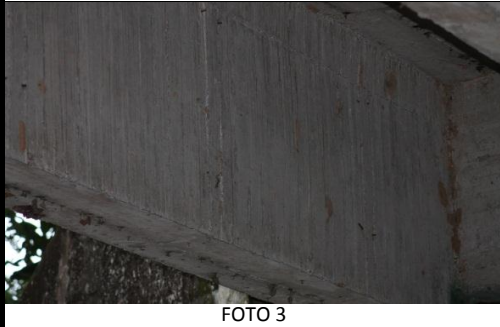
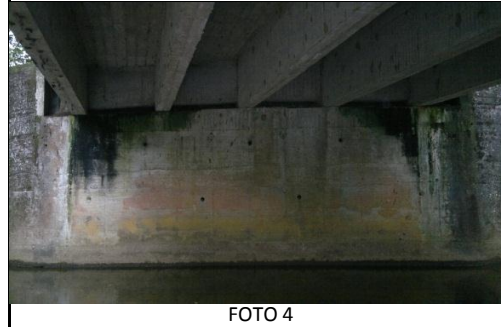
La superestructura del puente se compone de cinco vigas en concreto reforzado con sección constante y simplemente apoyadas, no se observan problemas de fisuras u otros relacionados con esta componente.

0 SIN DAÑO O DAÑO INSIGNIFICANTE

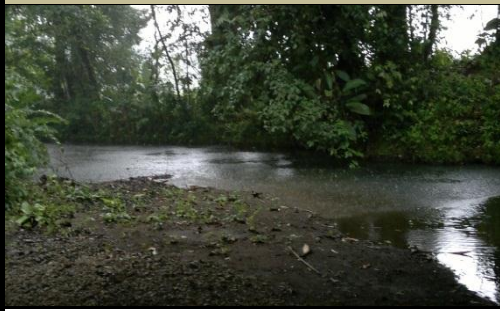
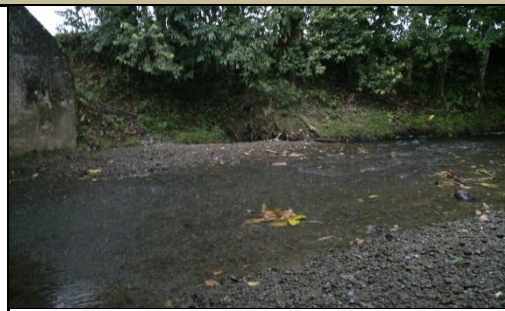
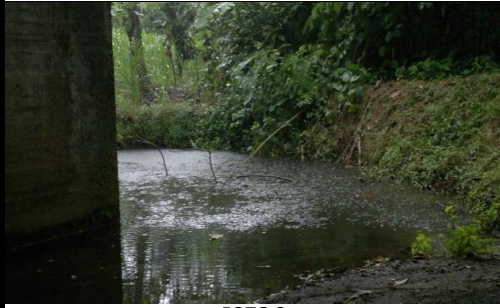
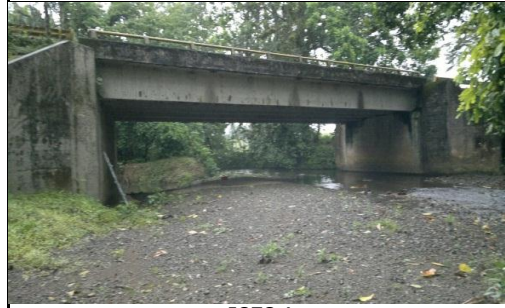
El Puente salva la Quebrada Longani, al momento de la inspección se puede observar que la velocidad del flujo es baja, con un ancho de sección hidráulica promedio de 4.00m y una altura de sección promedio de 45cm. se evidencia rastros de material pétreo de tamaño pequeño, además la pendiente promedio del cauce es baja. El cauce atraviesa rozando uno de los estribos, en el otro lado encontramos gran acumulación de material pétreo, lo que lleva a que el cauce pueda erosionar las bases de uno de los estribos, se debe re-direccionar hacia el centro de las luces del puente y evitar el rozamiento con los estribos.

3 DAÑO SIGNIFICATIVO, REPARACIÓN NECESARIA MUY PRONTO

TIPO	DESCRIPCIÓN	UNIDAD	CANTIDAD	VALOR UNITARIO	VALOR PARCIAL
B	REENCAUZAMIENTO	M3	30	66.501	1.995.030
TOTAL INTERVENCIÓN					1.995.030

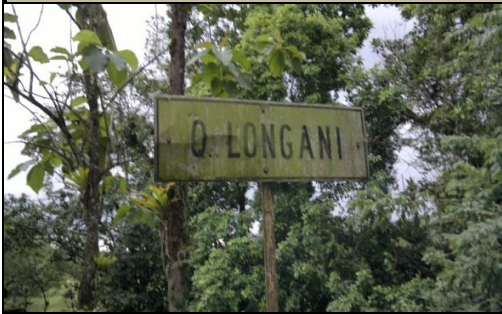
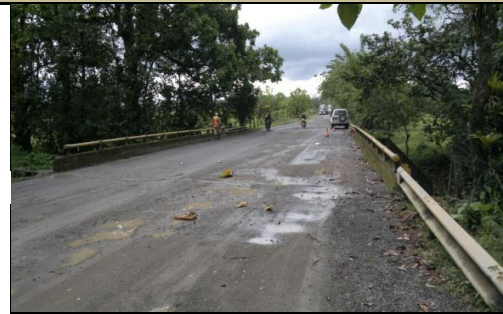
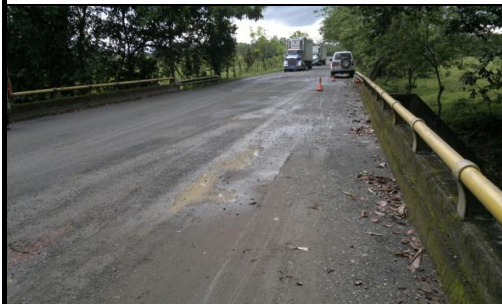
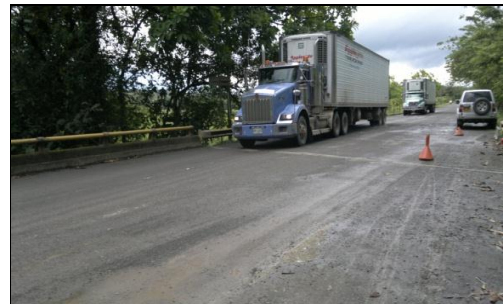
Existen señales con el nombre de la Quebrada Longani, se solicita limpieza y pintura. No existe ninguna tipo de señal vertical preventiva ni reglamentaria, se recomienda la instalación de señales verticales preventiva de aproximación a puente y una señal reglamentaria de velocidad máxima en la vía, dichas señales deberán ser puestas en ambos sentidos de la vía.

3 DAÑO SIGNIFICATIVO, REPARACIÓN NECESARIA MUY PRONTO

TIPO	DESCRIPCIÓN	UNIDAD	CANTIDAD	VALOR UNITARIO	VALOR PARCIAL
10	LIMPIEZA	UND	2	11.723	23.446
A	REPARACION DE SEÑALES	UND	2	57.723	115.446
92	COLOCACION SEÑAL	UND	4	158.691	634.764
TOTAL INTERVENCIÓN					773.656

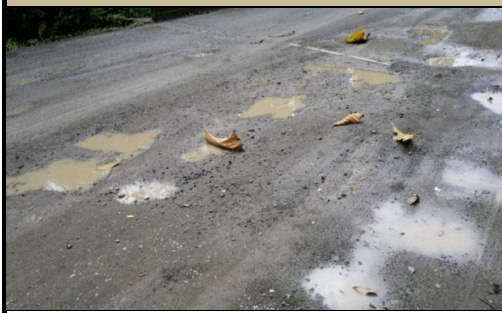
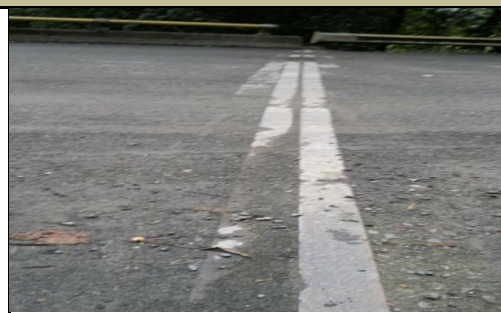
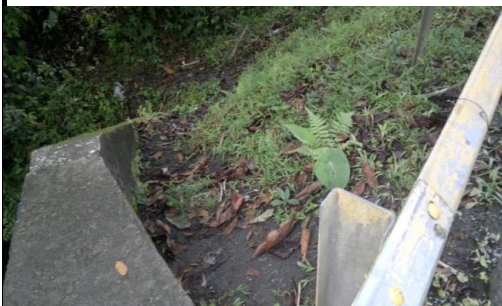
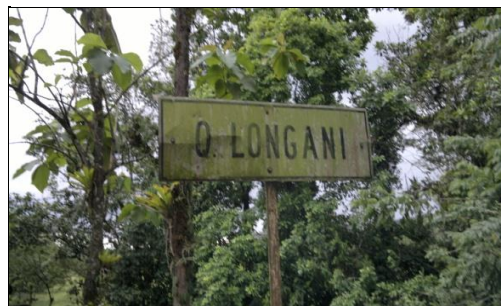
El puente en su componente general se ha calificado como 2, algún daño, reparación necesaria cuando se presente la ocasión. El componente funciona como se diseñó. Dado que algunos componentes del puente como son las vigas, los estribos y aletas, son componentes de gran importancia y se encuentran en perfecto estado de funcionalidad, solo requieren labores de limpieza, de igual forma se hace necesaria la reparación de la carpeta asfáltica, juntas de expansión, losa y cauce ya que el deterioro progresivo en estos elementos afecta la estabilidad del mismo.

2 | ALGÚN DAÑO, REPARACIÓN NECESARIA CUANDO SE PRESENTE LA OCASIÓN. EL COMPONENTE FUNCIONA COMO SE DISEÑÓ
