**ESTUDIOS DE INSPECCION E INVENTARIO DE PUENTES  
DE LA RED NACIONAL DE CARRETERAS  
ZONA OCCIDENTE**

**INFORME PUENTE MUTATA 01- 6202-028.00  
PR 58+0947  
CARRETERA CHIGORODO- DABEIBA  
DEPARTAMENTO DE ANTIOQUIA**

**INFORME PUENTE MUTATA  
01- 6202-028.00  
REGIONAL 01 - ANTIOQUIA  
CARRETERA CHIGORODO- DABEIBA**

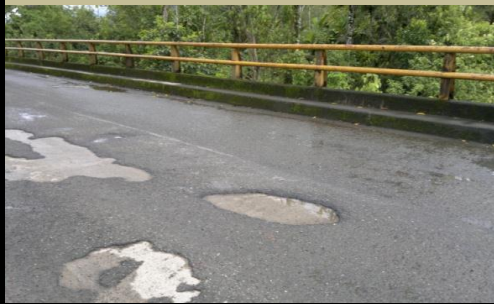
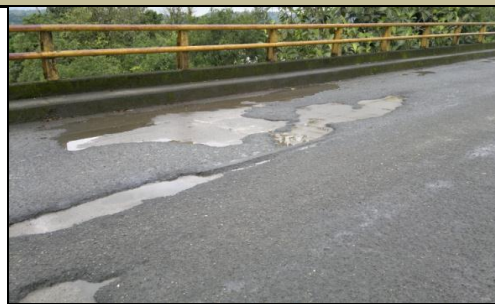
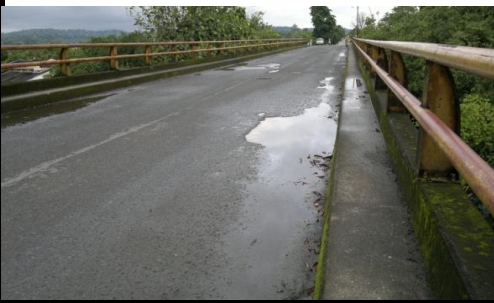
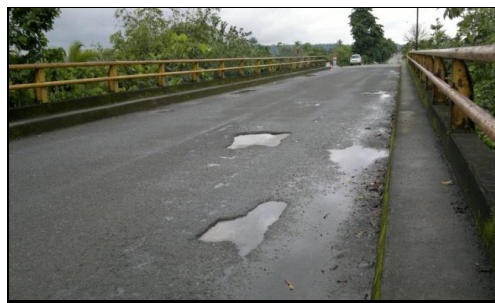
La superficie de rodadura del puente es en asfalto, se observan grandes baches en forma de ojo de pescado y pérdida total de la carpeta asfáltica en algunos sitios sobre la losa del puente, lo que hace que los vehículos además de caer al bache se desplacen sobre la losa del puente directamente. Se debe remplazar la carpeta asfáltica totalmente sobre el puente y aproximaciones, de esta manera también se debe colocar nueva señalización horizontal o demarcación en la vía. Se cuenta con bombeo hacia los laterales de la vía para evacuar las aguas por los drenes del puente, no se aprecian daños en la zona de losas de aproximación, por tanto su funcionamiento es correcto.

3 DAÑO SIGNIFICATIVO, REPARACIÓN NECESARIA MUY PRONTO

- La superficie del puente en su gran mayoría presenta un gran desgaste con pérdida de material asfáltico y baches de gran proporción, lo cual de continuar progresando puede afectar significativamente la transitabilidad por la zona y otros elementos del puente. Se recomienda la reparación general de la carpeta de rodadura, mediante el cambio de la misma.

TIPO	DESCRIPCIÓN	UNIDAD	CANTIDAD	VALOR UNITARIO	VALOR PARCIAL
A	CAMBIO DEL PAVIMENTO ASFALTICO	M2	1.481	71.838	106.356.159
27	REPARACION DE DEMARCACION	ML	550	20.716	11.393.800
10	LIMPIEZA DE DRENES	UND	30	2.234	67.020
<b>TOTAL INTERVENCIÓN</b>					<b>117.816.979</b>

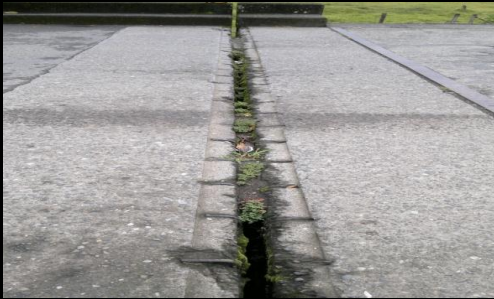
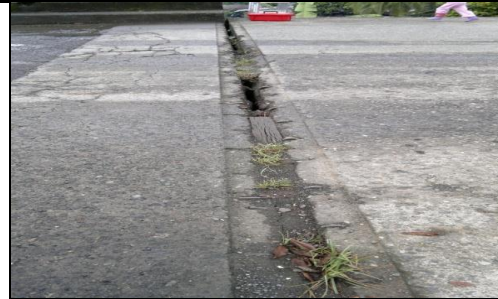
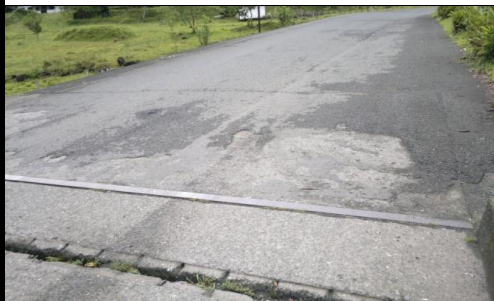
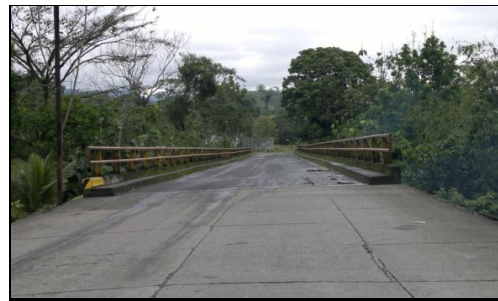
Aparentemente las juntas de expansión del puente eran en ángulo metálico, sin embargo este elemento se perdió en su totalidad, por lo que ahora solo se observan dos aberturas que permiten el paso de elementos extraños a la estructura del puente, causando posibles daños a otros componentes del puente como los apoyos, e infiltración de agua a los estribos. Se recomienda reconstrucción de la junta y reposición de sello.

3 DAÑO SIGNIFICATIVO, REPARACIÓN NECESARIA MUY PRONTO

- Reparación de las juntas de expansión debido a la pérdida de ángulos de acero, con el fin de evitar filtraciones hacia la subestructura. Se recomienda el cambio a junta de goma asfáltica.

TIPO	DESCRIPCIÓN	UNIDAD	CANTIDAD	VALOR UNITARIO	VALOR PARCIAL
A	REPARACIÓN DE JUNTA	ML	20	46.890	937.800
39	REPOSICION DE SELLO	ML	20	35.182	703.640
<b>TOTAL INTERVENCIÓN</b>					<b>1.641.440</b>

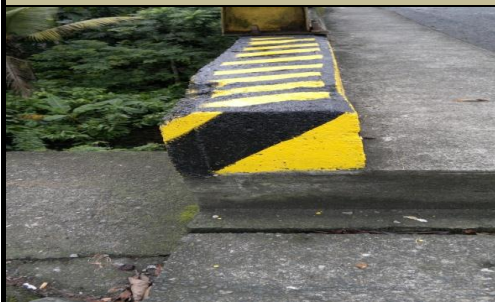
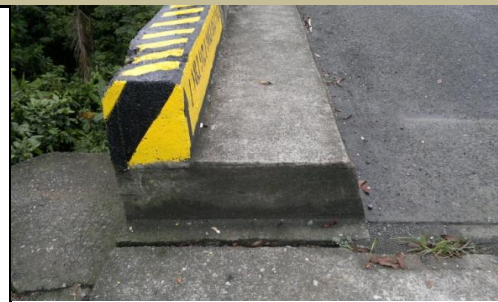
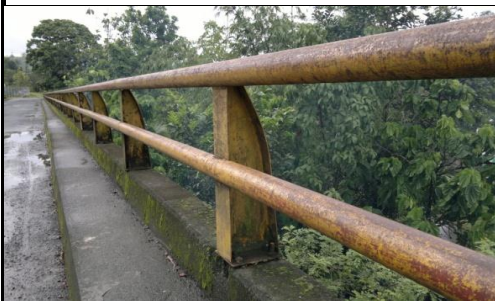
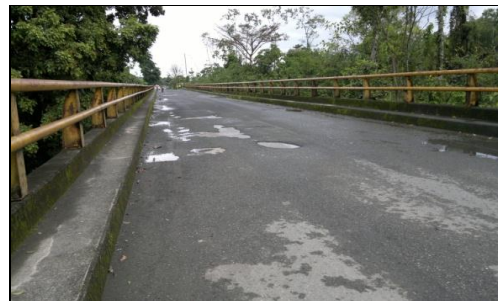
El puente cuenta con andenes peatonales de 0,68 metros en ambos costados del puente, existen bordillos rectangulares a lo largo del puente, perdida de sección en los bordillos derecho e izquierdo sobre el acceso uno. Es necesario reparar estas secciones, sin ser un daño significativo para la estabilidad del puente. Suciedades generalizadas sobre los andenes, se hace necesario labores de limpieza y pintura.

2 ALGÚN DAÑO, REPARACIÓN NECESARIA CUANDO SE PRESENTE LA OCASIÓN. EL COMPONENTE FUNCIONA COMO SE DISEÑÓ

TIPO	DESCRIPCIÓN	UNIDAD	CANTIDAD	VALOR UNITARIO	VALOR PARCIAL
30	REPARACION DE CONCRETO	ML	2	293.813	587.626
10	LIMPIEZA	ML	260	2.294	596.440
34	PINTURA DE CONCRETO	ML	260	17.790	4.625.400
<b>TOTAL INTERVENCIÓN</b>					<b>5.809.466</b>

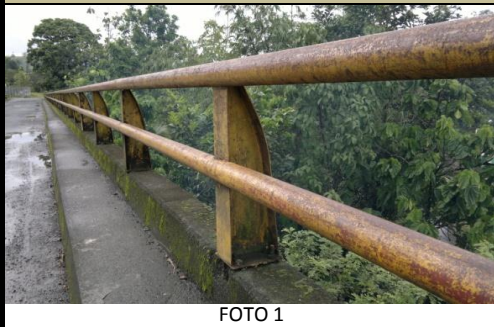
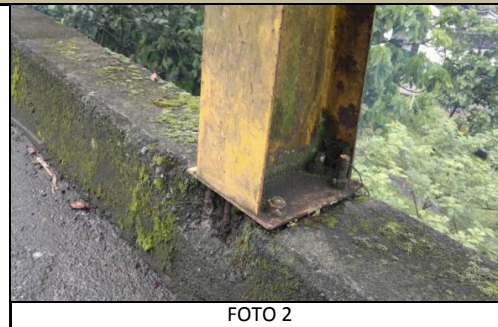
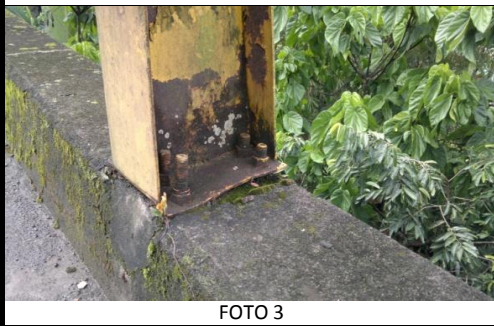
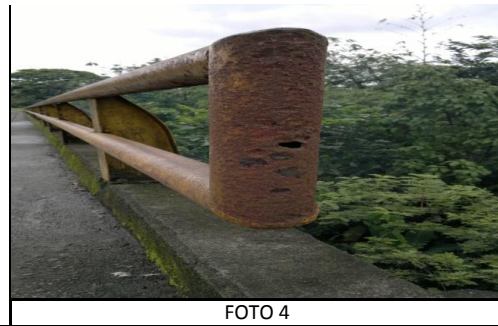
Existen barandas de protección metálicas constituidas de apoyos en lámina de acero de aproximadamente ¼" de espesor y dos filas de tubería de 4", se presenta pérdida de 24 tuercas en los anclajes de la baranda al concreto de los bordillos, corrosión severa por pérdida de capa de pintura, incluso corrosión en láminas de apoyo y tuberías de defensa, se debe suministrar mantenimiento con pintura total.

2 ALGÚN DAÑO, REPARACIÓN NECESARIA CUANDO SE PRESENTE LA OCASIÓN. EL COMPONENTE FUNCIONA COMO SE DISEÑÓ

TIPO	DESCRIPCIÓN	UNIDAD	CANTIDAD	VALOR UNITARIO	VALOR PARCIAL
40	PINTURA DE ACERO	ML	275	25.784	7.090.600
42	SUJECION DE PERNOS	UND	50	30.012	1.500.600
43	SUMINISTRO E INSTALACION DE PERNOS	UND	24	59.621	1.430.904
<b>TOTAL INTERVENCIÓN</b>					<b>10.022.104</b>

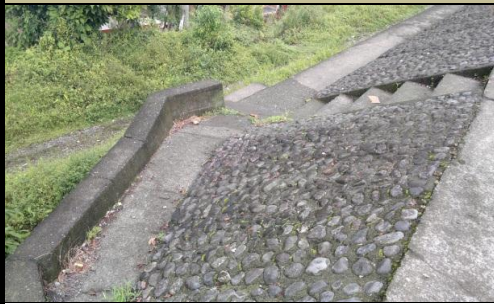
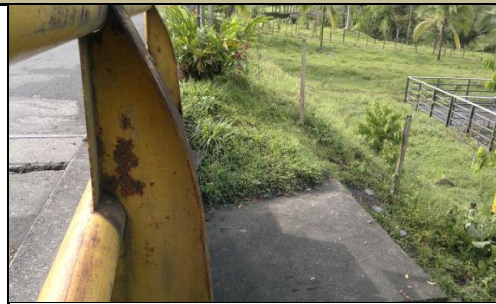
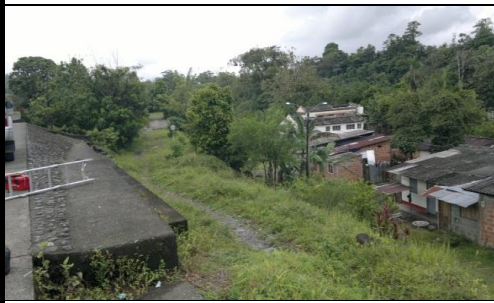
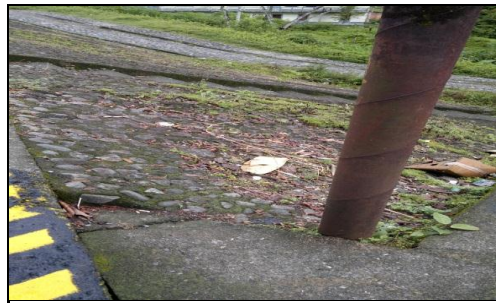
Existen enrocados de protección en el lado izquierdo del puente en ambos accesos, lo cuales no presentan problemas, y en el costado derecho taludes en tierra con pastizales. No se evidencia ningún tipo de problema.

0 SIN DAÑO O DAÑO INSIGNIFICANTE

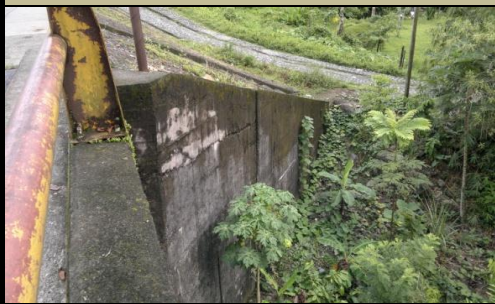
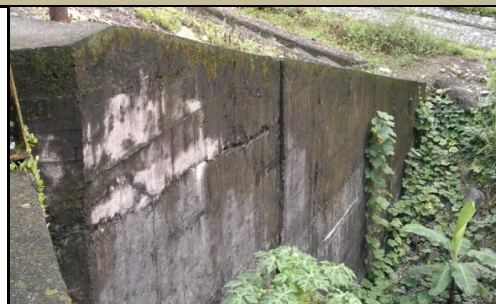
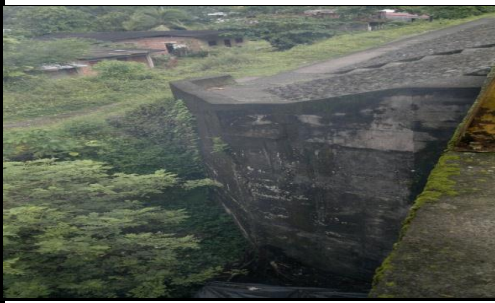
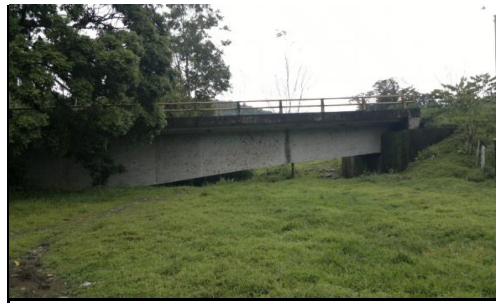
Existen dos aletas de contención en el acceso uno del puente, se observa en la aleta izquierda en su parte superior una grieta longitudinal con exposición del refuerzo, esto es posiblemente a la apertura de la junta de construcción mal concebida. Se debe realizar reparación de la junta.

2 ALGÚN DAÑO, REPARACIÓN NECESARIA CUANDO SE PRESENTE LA OCASIÓN. EL COMPONENTE FUNCIONA COMO SE DISEÑÓ

- Reparaciones de acero expuesto en aletas que debe intervenir con prontitud con el fin de evitar daños de mayor consideración.
  - Dada la escorrentía superficial proveniente del deterioro de las juntas, se evidencia gran humedad en el cuerpo de los estribos, generando adherencia de vegetación que debe ser limpiada como parte del mantenimiento rutinario del puente.

TIPO	DESCRIPCIÓN	UNIDAD	CANTIDAD	VALOR UNITARIO	VALOR PARCIAL
30	REPARACION DE CONCRETO	M3	2	973.926	1.947.852
<b>TOTAL INTERVENCIÓN</b>					<b>1.947.852</b>

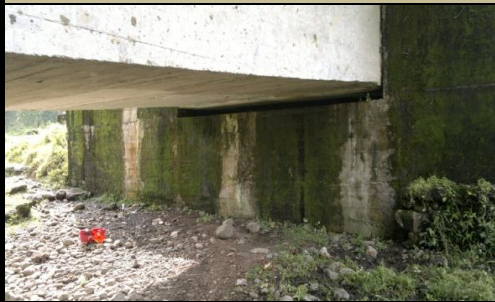
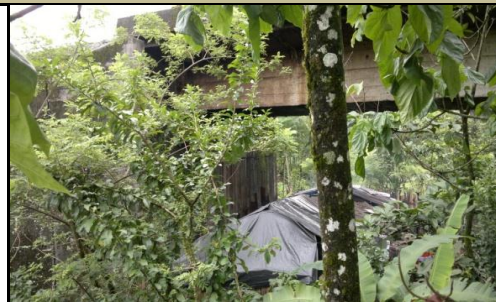
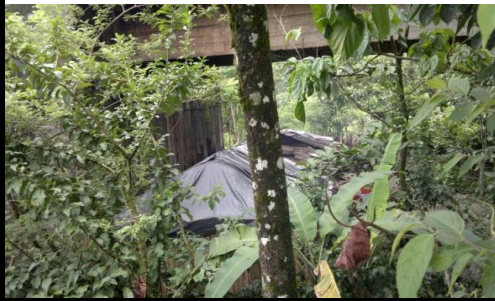
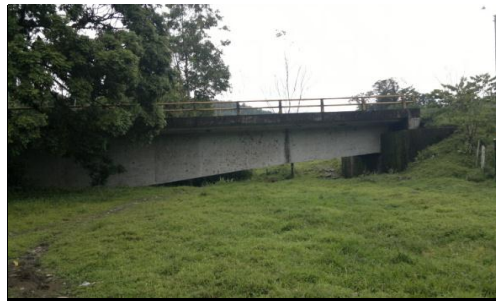
El puente cuenta con dos clases de estribos, sobre el acceso uno estribo con aletas separadas, y sobre el acceso dos macizo enterrado, el estribo sobre el acceso uno no presenta problemas aunque su evaluación fue difícil ya que sobre él se encuentra localizada una construcción de vivienda irregular, sobre el estribo de acceso dos se pudo evidenciar que por la falla de las juntas de expansión se está presentando filtración de material granular y agua desde la superficie. Por lo anterior, se recomienda la limpieza en ambos estribos.

2	ALGÚN DAÑO, REPARACIÓN NECESARIA CUANDO SE PRESENTE LA OCASIÓN. EL COMPONENTE FUNCIONA COMO SE DISEÑÓ
---	---

TIPO	DESCRIPCIÓN	UNIDAD	CANTIDAD	VALOR UNITARIO	VALOR PARCIAL
10	LIMPIEZA	M2	80	11.699	935.920
<b>TOTAL INTERVENCIÓN</b>					<b>935.920</b>

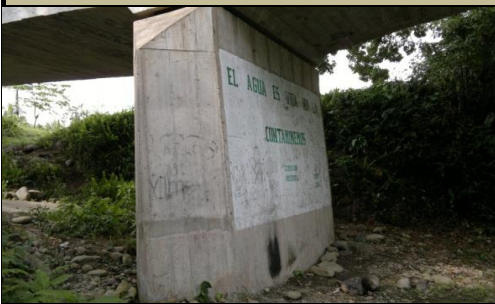
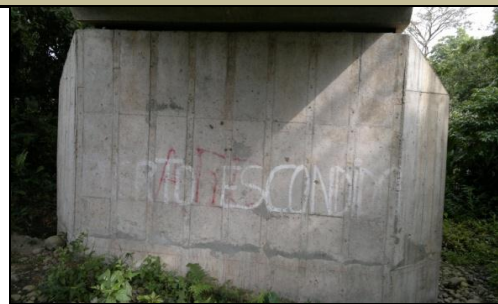
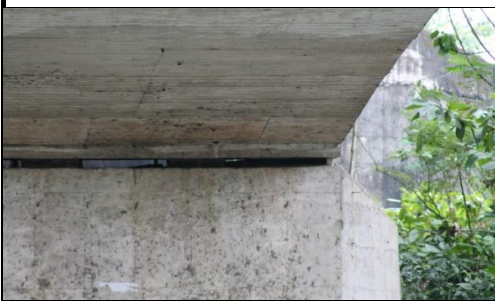
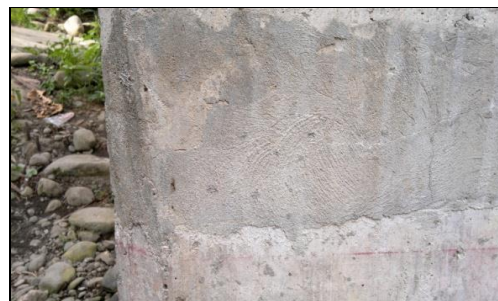
El puente cuenta con dos pilas solidas en concreto reforzado. Se evidencia en el momento de la inspección una fisura longitudinal en la pila dos, que aparentemente fue reparada pero siguió continuo fisurandose, y esta tiene un espesor superior a 0,5 mm. Se debe reparar nuevamente y continuar monitoreando.

3 DAÑO SIGNIFICATIVO, REPARACIÓN NECESARIA MUY PRONTO

- En pila dos, se evidencia fisura progresiva con anterior reparación que no ha funcionado correctamente. Se recomienda la reparación y constante monitoreo en esta zona.

TIPO	DESCRIPCIÓN	UNIDAD	CANTIDAD	VALOR UNITARIO	VALOR PARCIAL
A	REPARACION DE CONCRETO	M2	2	1.066.417	2.132.834
<b>TOTAL INTERVENCIÓN</b>					<b>2.132.834</b>

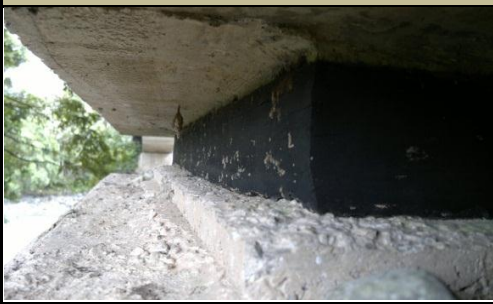
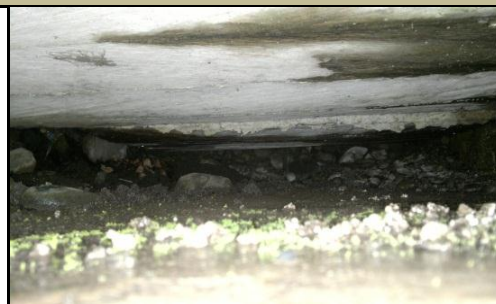
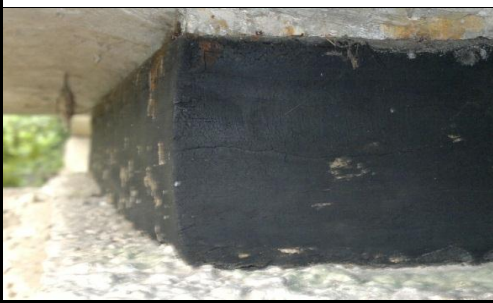
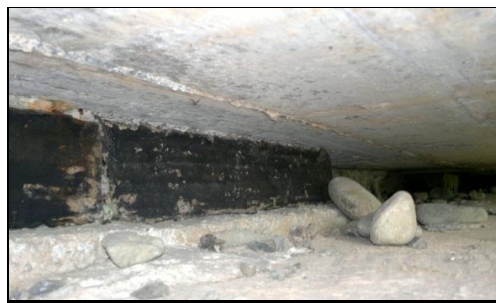
Los apoyos móviles en ambos estribos y pilas, están compuestos de placas de neopreno, en general se observan en buen estado, se hace necesario labores de limpieza y evitar las filtraciones de agua por las juntas de expansión. De igual forma las placas de neopreno en las placas de la pila dos, se observan pequeñas fisuras, pero no representan ningún inconveniente a la estabilidad del puente.

0 SIN DAÑO O DAÑO INSIGNIFICANTE

TIPO	DESCRIPCIÓN	UNIDAD	CANTIDAD	VALOR UNITARIO	VALOR PARCIAL
10	LIMPIEZA	UND	8,0	31.191	249.528
<b>TOTAL INTERVENCIÓN</b>					<b>249.528</b>

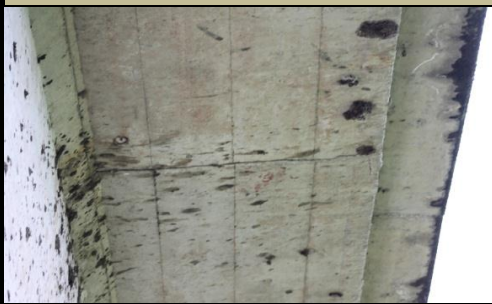
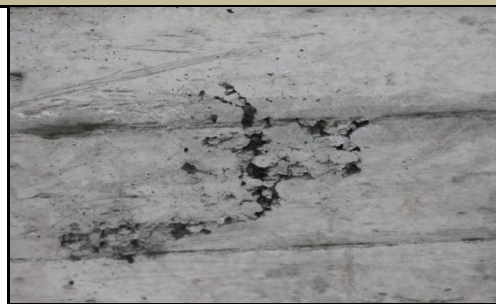
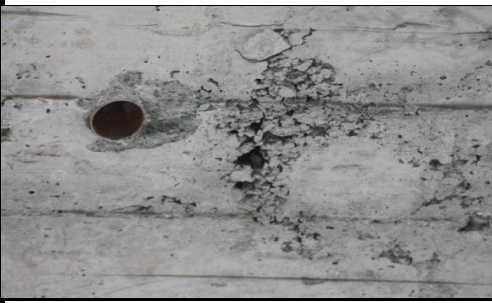
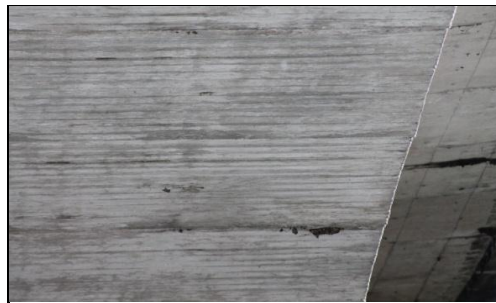
Losa y viga cajón con sección variable, a parte de algunos desagües obstruidos y pequeños hormigueos sin compromiso de refuerzo expuesto, no se presentan problemas típicos de esta componente. Se recomienda la reparación del concreto afectado.

1 DAÑO PEQUEÑO PERO REPARACIÓN NO ES NECESARIA (EXCEPTO MANTENIMIENTO MENOR)

- Reparaciones mínimas de concreto en algunas secciones de la losa sin exposición del acero de refuerzo que no afectan la estabilidad de la superestructura.

TIPO	DESCRIPCIÓN	UNIDAD	CANTIDAD	VALOR UNITARIO	VALOR PARCIAL
30	REPARACION DE CONCRETO	M2	2	510.946	1.021.892
<b>TOTAL INTERVENCIÓN</b>					<b>1.021.892</b>

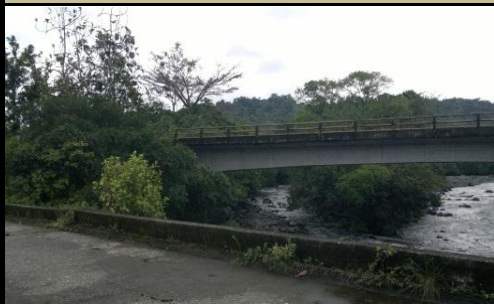
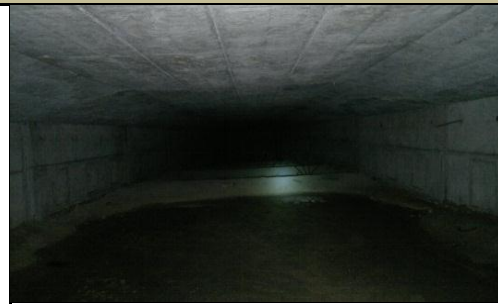
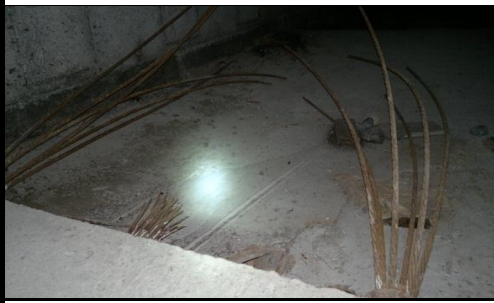
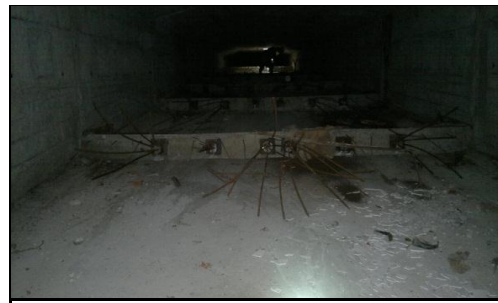
La superestructura del puente se compone de una viga cajón preesforzado en sitio con sección variable y simplemente apoyadas no se evidencian problemas en esta componente.

0 SIN DAÑO O DAÑO INSIGNIFICANTE

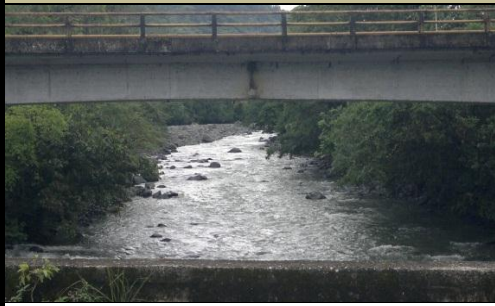
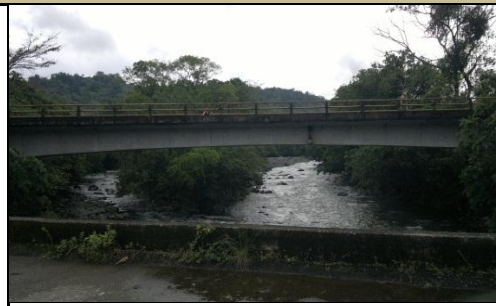
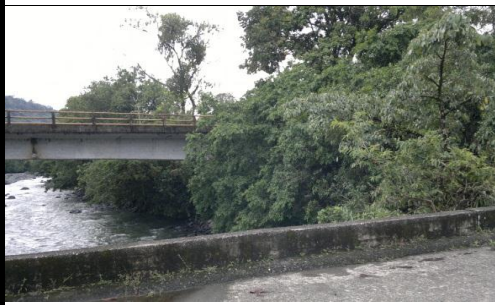
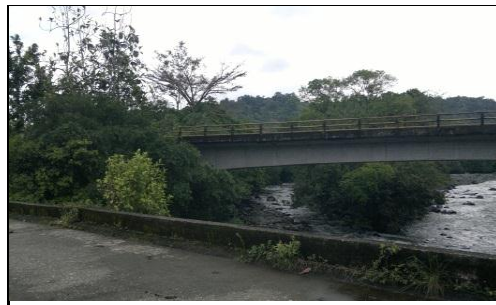
El puente atraviesa el Rio Mutatá, con un ancho de sección hidráulica de aproximadamente 95 m y una profundidad promedio de 0.90 m. Al momento de la inspección se pudo observar que la velocidad del flujo es rápida, se evidencia rastros de material pétreo de tamaño medio, la pendiente promedio del cauce no es elevada, sin embargo no se presentan problemas de socavación en los estribos ni en las pilas del puente.

0 SIN DAÑO O DAÑO INSIGNIFICANTE

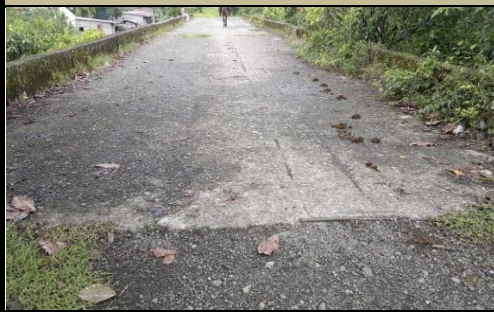
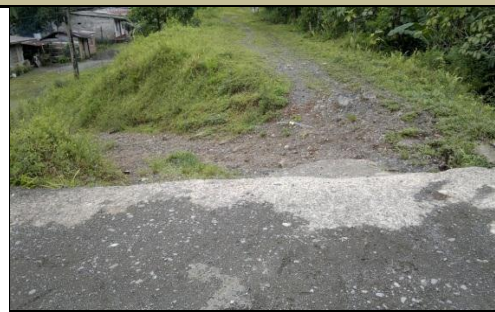
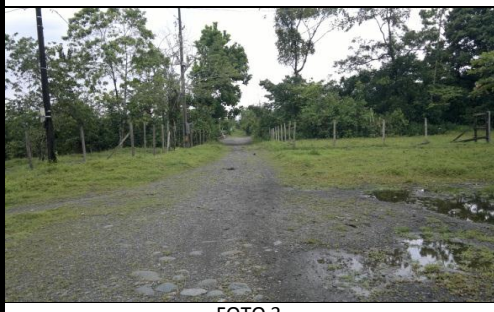
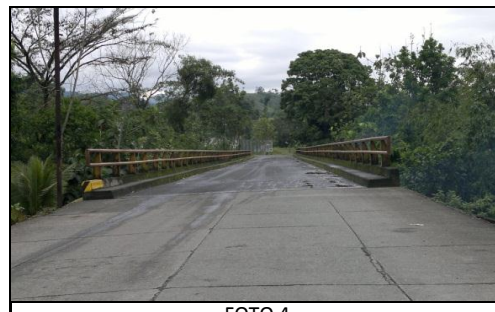
Existe una variante, pero a la altura del acceso uno es imposible el acceso ya que la vía se ha erosionado, existe también en esta variante un puente en concreto con condiciones de estabilidad críticas. Se debe conformar las zonas de acceso. Además en el puente principal no existe ninguna tipo de señal vertical preventiva, reglamentaria ni informativa, se recomienda la instalación de señales verticales preventiva de aproximación a puente y una señal reglamentaria de velocidad máxima en la vía, dichas señales deberán ser puestas en ambos sentidos de la vía.

2 ALGÚN DAÑO, REPARACIÓN NECESARIA CUANDO SE PRESENTE LA OCASIÓN. EL COMPONENTE FUNCIONA COMO SE DISEÑÓ

TIPO	DESCRIPCIÓN	UNIDAD	CANTIDAD	VALOR UNITARIO	VALOR PARCIAL
92	COLOCACION SEÑAL	UND	6	158.691	952.146
A	RELLENAR	M3	12	12.427	149.124
<b>TOTAL INTERVENCIÓN</b>					<b>1.101.270</b>

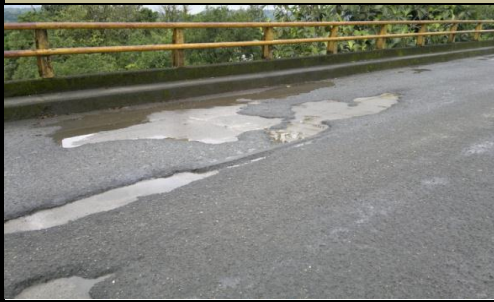
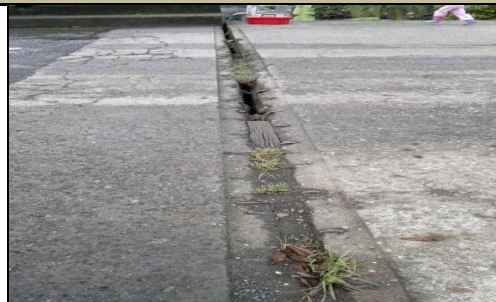
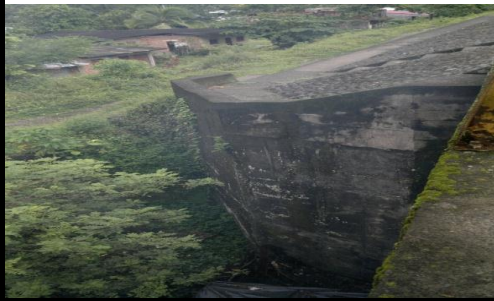
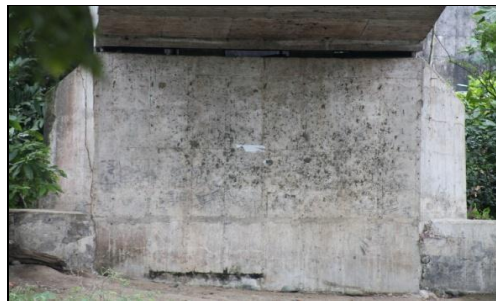
El puente en su componente general se ha calificado como 3, Daño significativo, reparación necesaria muy pronto. Dado que algunos componentes del puente como la superficie, juntas de expansión y pilas; se encuentran con algunos daños importantes que requieren intervención, ya que el deterioro progresivo en estos elementos afecta la estabilidad del mismo.

3 DAÑO SIGNIFICATIVO, REPARACIÓN NECESARIA MUY PRONTO
