**ESTUDIOS DE INSPECCION E INVENTARIO DE PUENTES
DE LA RED NACIONAL DE CARRETERAS
ZONA OCCIDENTE**

INFORME PUENTE QUEBRADA PIPOR 01.6202.029.00

PR 59+0076

CARRETERA CHIGORODO- DABEIBA

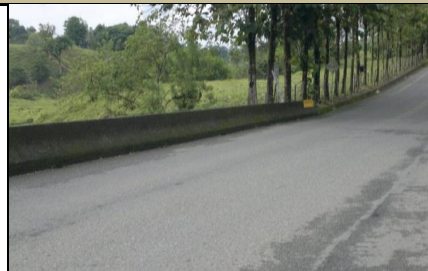
FOTO 2: PLACA IDENTIFICACIÓN PUENTE (NO EXISTE)

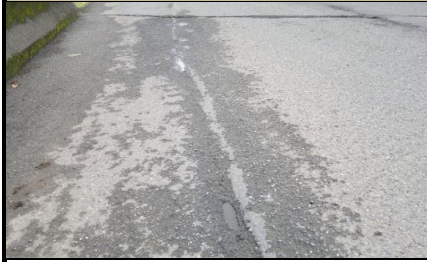
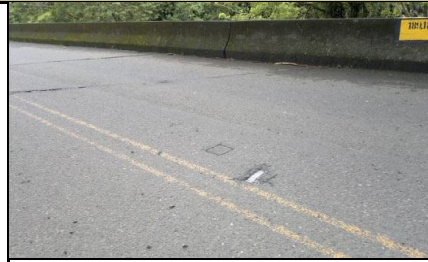
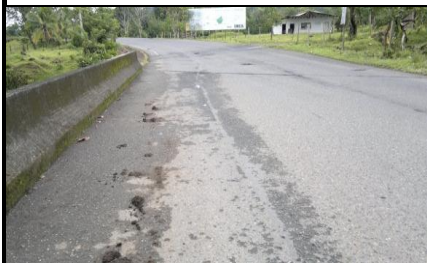
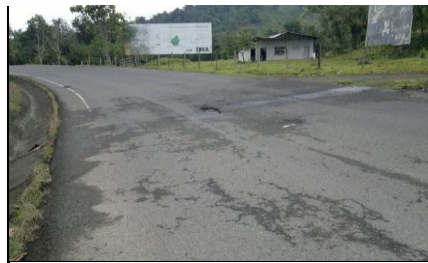
La superficie de rodadura del puente es en asfalto, se pudo observar grietas longitudinales en las losas de acceso al puente, así como fisuras a lo largo de las juntas del puente y baches en forma de ojo de pescado. Se cuenta con bombeo hacia los laterales de la vía para evacuar las aguas por los drenes del puente, no se aprecian losas de aproximación, si estas existen deben estar bajo la superficie del asfalto. Se presenta deficiencia en las señalización por desgaste en la demarcación de la vía, se debe mejorar la señalización horizontal.

3 DAÑO SIGNIFICATIVO, REPARACIÓN NECESARIA MUY PRONTO

TIPO	DESCRIPCIÓN	UNIDAD	CANTIDAD	VALOR UNITARIO	VALOR PARCIAL
D	REPARACIÓN DE PAVIMENTO DE ASFALTO	M2	35	66.450	2.325.750
27	REPARACION DE DEMARACION	ML	84	20.716	1.740.144
TOTAL INTERVENCIÓN					4.065.894

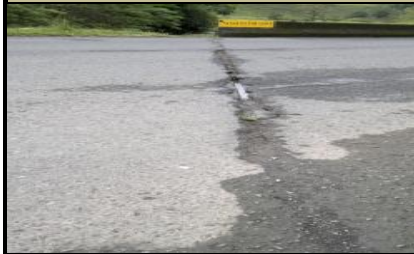
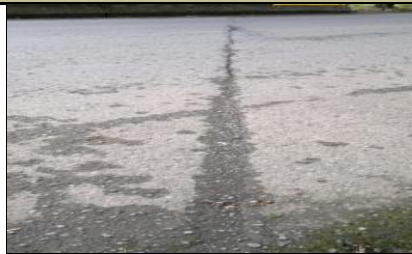
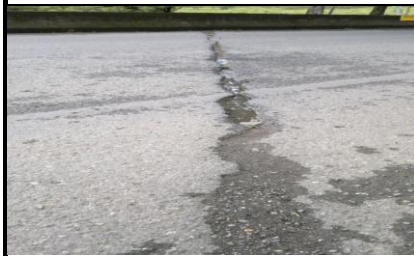
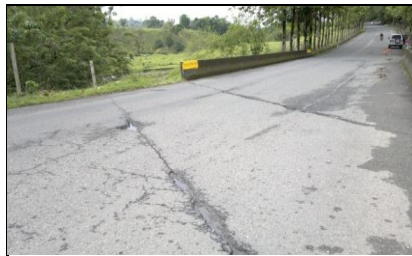
Durante la inspección no fue posible observar el dispositivo de junta, ya que posiblemente se encuentra cubierto por las capas de asfalto sobrepuestas en el tablero, como parte de mejoramientos pasados a la capa de rodadura. La dilatación se refleja claramente sobre el asfalto, lo que indica que los movimientos naturales de la estructura no se encuentran normalizados. No se logra visualizar su verdadero estado, se recomienda su intervención para evitar las filtraciones de agua de escorrentía al interior de las capas de asfalto, esto puede ocasionar el posible levantamiento de las capas de asfalto y el deterioro progresivo de la capa de rodadura, además del ingreso de humedades sobre la superestructura y subestructura que perjudican el acero de refuerzo. La intervención sería la generación de una nueva junta en la superficie, que permita el libre movimiento de la superestructura, se recomienda la construcción de una nueva junta rellena, que contemple la construcción de guardacantos en grout expansivo o también una junta metálicas rellena con sello en "V" en neopreno.

3 DAÑO SIGNIFICATIVO, REPARACIÓN NECESARIA MUY PRONTO

TIPO	DESCRIPCIÓN	UNIDAD	CANTIDAD	VALOR UNITARIO	VALOR PARCIAL
A	REPARACIÓN DE JUNTA	ML	20	46.890	937.800
39	REPOSICION DE SELLO	ML	20	35.182	703.640
TOTAL INTERVENCIÓN					1.641.440

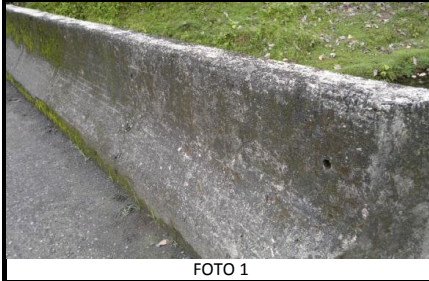
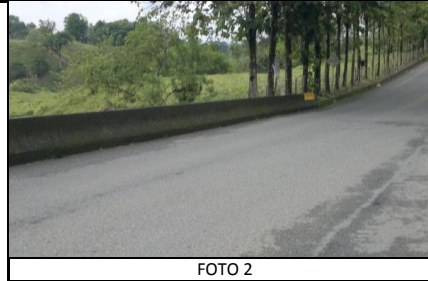
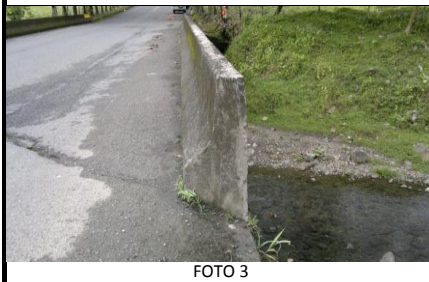
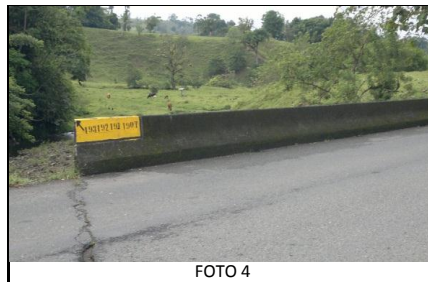
Las barandas existentes corresponden a barandas en concreto solido. No se evidencian daños de consideración, sin embargo, es necesario realizar la reparación de algunas secciones con destornillamientos del concreto, las cuales no afectan la estabilidad del elemento; además labores de limpieza y pintura.

0 SIN DAÑO O DAÑO INSIGNIFICANTE

TIPO	DESCRIPCIÓN	UNIDAD	CANTIDAD	VALOR UNITARIO	VALOR PARCIAL
10	LIMPIEZA	ML	42	4.516	189.672
34	PINTURA DE CONCRETO	ML	42	22.728	954.576
TOTAL INTERVENCIÓN					1.144.248

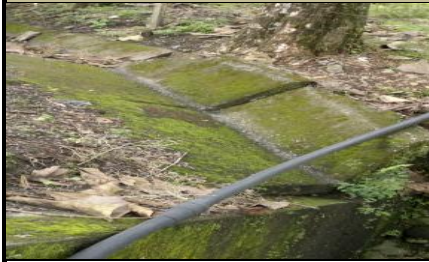
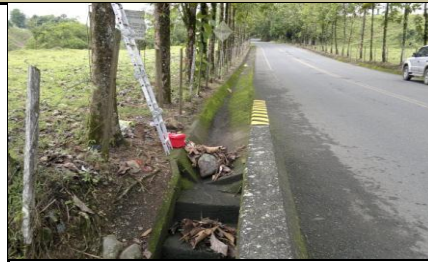
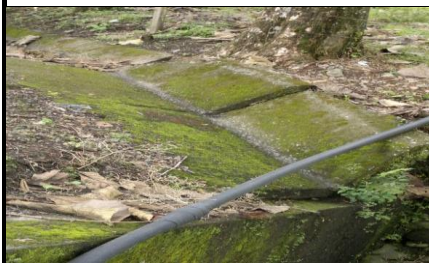
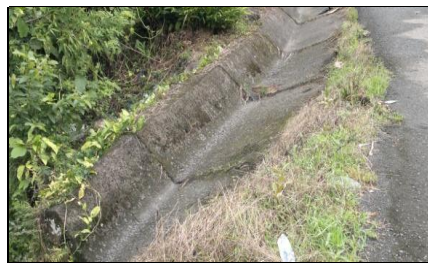
Existen cunetas reventadas en el costado derecho del acceso dos, y se debe hacer limpieza de hojas caídas de árboles que obstruyen el libre paso del flujo de agua por estos elementos de protección del puente.

2 ALGÚN DAÑO, REPARACIÓN NECESARIA CUANDO SE PRESENTE LA OCASIÓN. EL COMPONENTE FUNCIONA COMO SE DISEÑÓ

TIPO	DESCRIPCIÓN	UNIDAD	CANTIDAD	VALOR UNITARIO	VALOR PARCIAL
30	REPARACION DE CONCRETO	M2	18	98.080	1.765.440
10	LIMPIEZA	M2	40	2.686	107.440
TOTAL INTERVENCIÓN					1.872.880

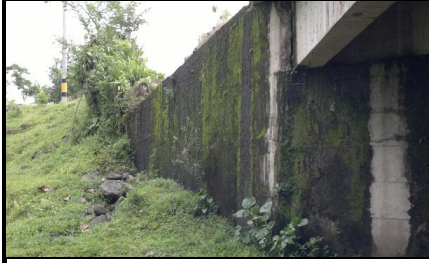
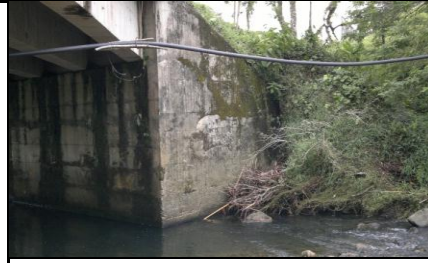
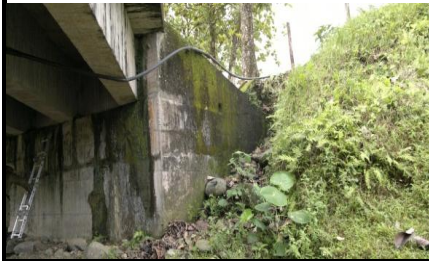
El puente cuenta con tres aletas adosadas a los estribos, no se evidencian problemas en esta componente, se solicita limpieza.

0 SIN DAÑO O DAÑO INSIGNIFICANTE

TIPO	DESCRIPCIÓN	UNIDAD	CANTIDAD	VALOR UNITARIO	VALOR PARCIAL
10	LIMPIEZA	M2	70	10.755	752.850
TOTAL INTERVENCIÓN					752.850

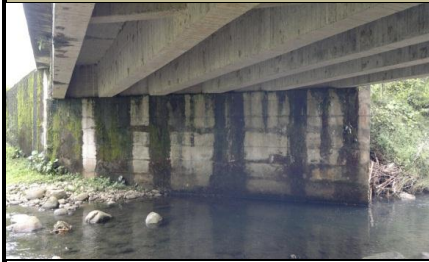
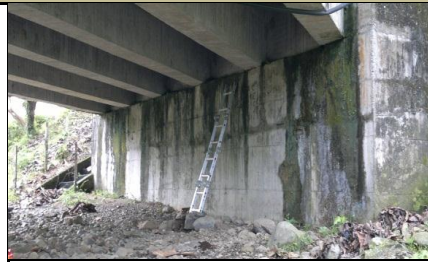
El puente presenta estribos en concreto con aletas integradas tipo 10. Se observa concreto de suciedades por lavado diferencial, por filtraciones de agua escorrentía a través de las juntas de expansión del puente. Se hace necesaria la limpieza de los estribos despues de la instalación y reposición de sello de las juntas.

0 SIN DAÑO O DAÑO INSIGNIFICANTE

TIPO	DESCRIPCIÓN	UNIDAD	CANTIDAD	VALOR UNITARIO	VALOR PARCIAL
10	LIMPIEZA	M2	60	11.699	701.940
TOTAL INTERVENCIÓN					701.940

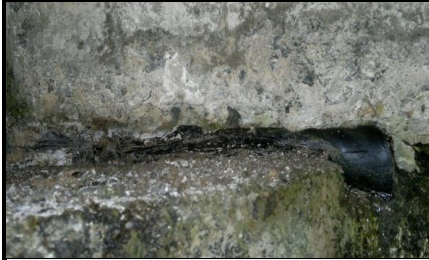
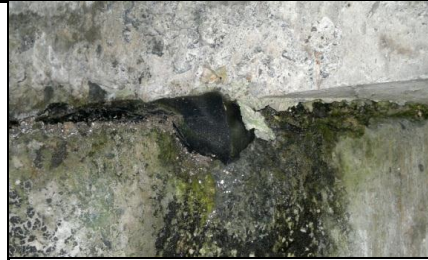
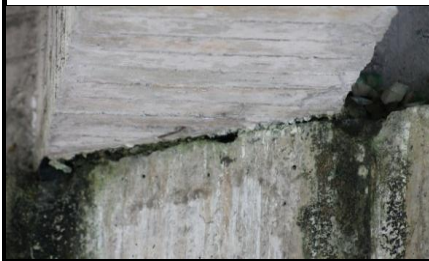
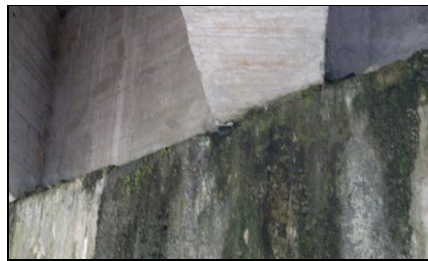
Los apoyos fijos en ambos estribos, están compuestos de placas de neopreno, las cuales presentan aplastamiento evidenciado por la presencia de grietas longitudinales y pérdida de espesor, con ensanchamiento de la placa, también se pudo ver pérdida de concreto en los estribos bajo los apoyos. los apoyos deben ser diseñados para una dureza requerida.

3 DAÑO SIGNIFICATIVO, REPARACIÓN NECESARIA MUY PRONTO

TIPO	DESCRIPCIÓN	UNIDAD	CANTIDAD	VALOR UNITARIO	VALOR PARCIAL
A	CAMBIO DE APOYOS	UND	3	1.713.006	5.139.018
C	REPARACION DE CONCRETO/LECHADA	ML	1	1.769.392	1.769.392
TOTAL INTERVENCIÓN					6.908.410

- Se deben restituir los apoyos en placas de neopreno, de acuerdo con un buen diseño que otorgue la dureza requerida para este tipo de apoyo. Además la reparación del concreto dañado por falta de apoyos adecuados.

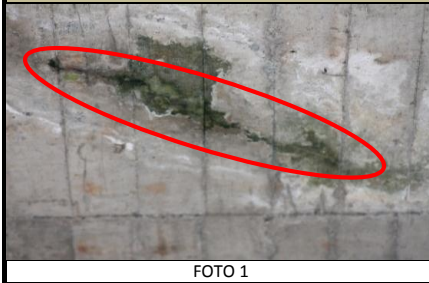
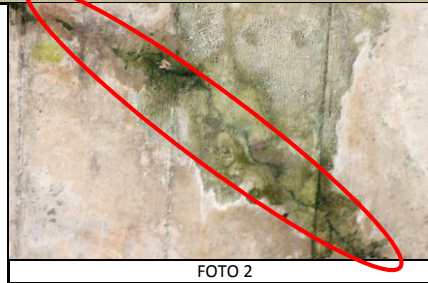
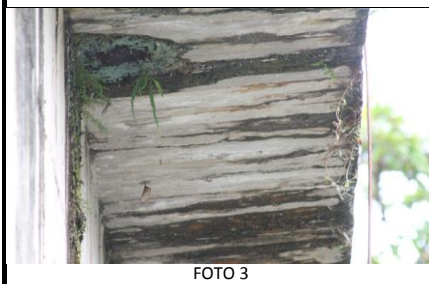
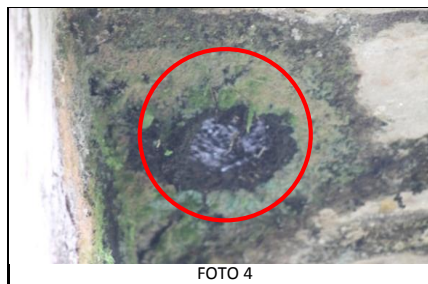
La composición de la súper estructura del puente es tipo 14 según el manual de inventario SIPUCOL, losa en concreto reforzado, en una zona muy pequeña de la losa se observan fisuras de espesor 0,3 mm, y humedad alrededor de ellas. Se observa en el área del voladizo de la losa grandes humedades con manchas negras, verdes y posibles fluorescencias, con crecimiento de vegetación en los drenes, por tanto es necesario que sean prolongados los drenes de la misma, para evitar el progreso de dichas humedades, además de la reparación del concreto.

3	DAÑO SIGNIFICATIVO, REPARACIÓN NECESARIA MUY PRONTO
---	---

TIPO	DESCRIPCIÓN	UNIDAD	CANTIDAD	VALOR UNITARIO	VALOR PARCIAL
E	REPARACION DE DRENES	UND	8	74.147	593.176
D	INYECCION DE GIRETAS CON EPOXY/RESINA	ML	2	542.739	1.085.478
TOTAL INTERVENCIÓN					1.678.654

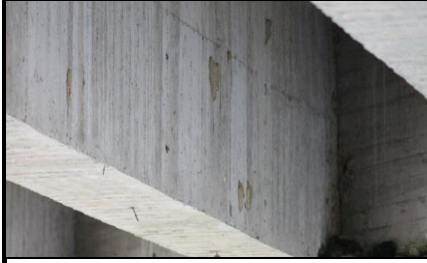
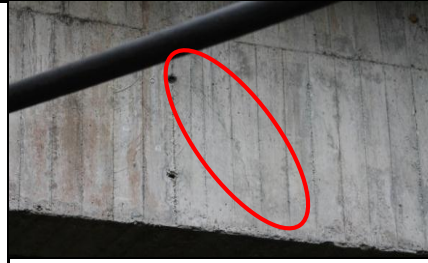
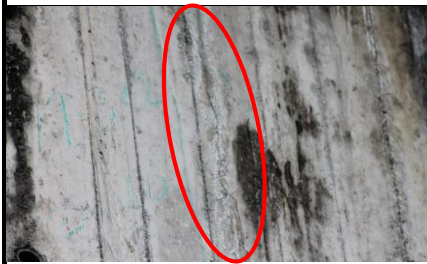
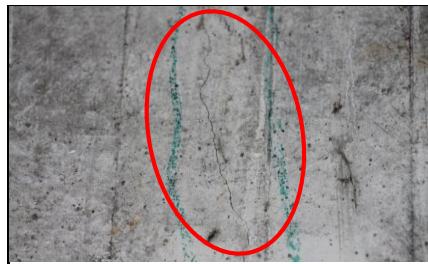
La superestructura del puente se compone de seis vigas en concreto reforzado con sección constante y simplemente apoyadas, se observan problemas de fisuras por flexión mayores a 0.3 mm en las VL1, VL2 y VL3 en el alcance de esta inspección no se puede determinar el grado de afectación de las vigas, se solicita monitorear estas fisuras para determinar en futuras inspecciones si necesita inspección especial.

3 DAÑO SIGNIFICATIVO, REPARACIÓN NECESARIA MUY PRONTO

TIPO	DESCRIPCIÓN	UNIDAD	CANTIDAD	VALOR UNITARIO	VALOR PARCIAL
D	INYECCION DE GRIETAS	ML	3	537.554	1.612.662
TOTAL INTERVENCIÓN					1.612.662

- Se solicita monitorear las lesiones de tipo estructuras encontradas en los elementos tipo viga, que son de gran importancia para la estabilidad del puente.

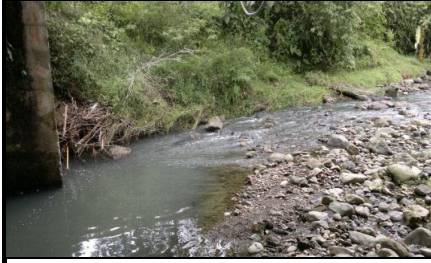
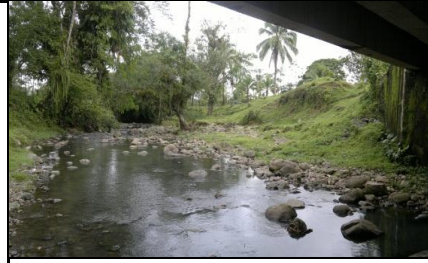
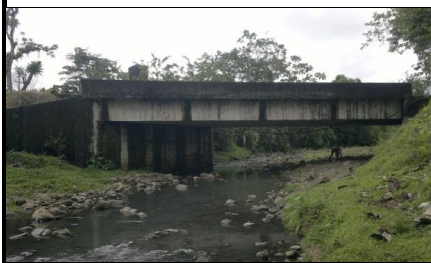
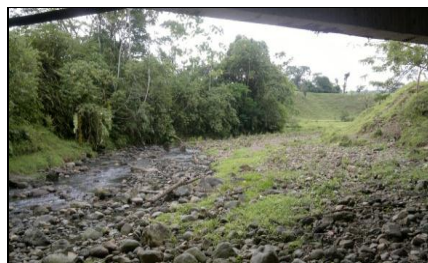
El Puente salva la Quebrada Pipor, al momento de la inspección se puede observar que la velocidad del flujo es baja, con un ancho de sección hidráulica promedio de 2.00 m y una altura de sección promedio de 40 cm. Se evidencia rastros de material pétreo de tamaño pequeño, además la pendiente promedio del cauce es baja. El cauce atraviesa rozando uno de los estribos, en el otro lado encontramos gran acumulación de material pétreo, lo que lleva el cauce pueda erosionar las bases de uno de los estribos, se debe re-direccionar hacia el centro de la luz del puente y evitar el rozamiento con los estribos.

3 DAÑO SIGNIFICATIVO, REPARACIÓN NECESARIA MUY PRONTO

TIPO	DESCRIPCIÓN	UNIDAD	CANTIDAD	VALOR UNITARIO	VALOR PARCIAL
B	REENCAUZAMIENTO	M3	30	66.501	1.995.030
TOTAL INTERVENCIÓN					1.995.030

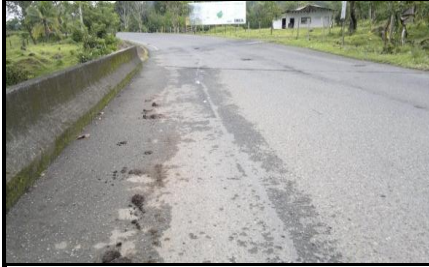
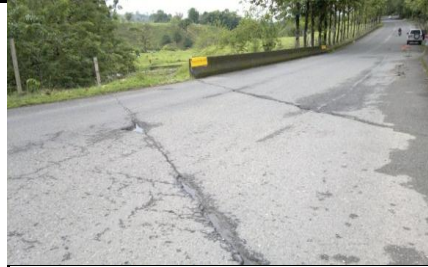
No existe ningun tipo de señal vertical preventiva, reglamentaria ni informativa, se recomienda la instalación de señales verticales preventiva de aproximación a puente y una señal reglamentaria de velocidad máxima en la vía, dichas señales deberán ser puestas en ambos sentidos de la vía.

2 ALGÚN DAÑO, REPARACIÓN NECESARIA CUANDO SE PRESENTE LA OCASIÓN. EL COMPONENTE FUNCIONA COMO SE DISEÑÓ

TIPO	DESCRIPCIÓN	UNIDAD	CANTIDAD	VALOR UNITARIO	VALOR PARCIAL
92	COLOCACION SEÑAL	UND	6	158.691	952.146
TOTAL INTERVENCIÓN					952.146

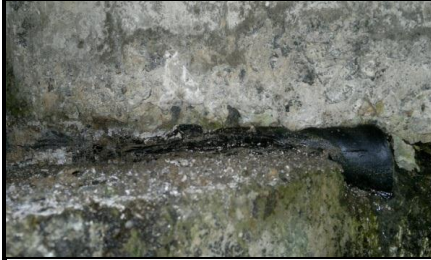
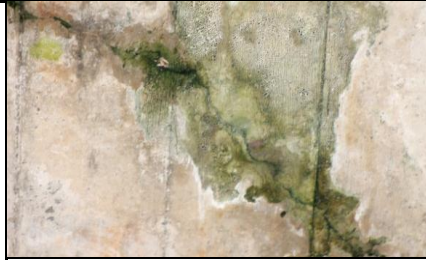
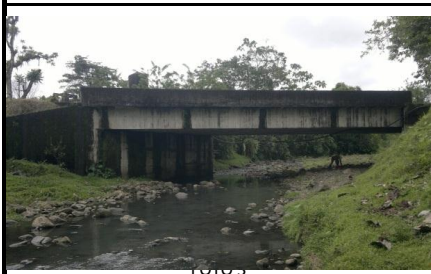
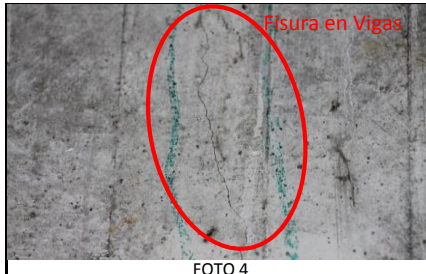
El puente en su componente general se ha calificado como 3, Daño significativo, reparación necesaria muy pronto. Dado que algunos componentes del puente como la superficie del puente, las juntas de expansión, vigas, apoyos y la losa; se encuentran con algunos daños de gran importancia que requieren intervención oportuna, ya que el deterioro progresivo en estos elementos afecta la estabilidad del mismo. Se debe monitorear las fisuras en las vigas, si estas sobrepasan 1 mm de espesor se debe realizar una inspección especial para determinar las causas y buscar la solución mas acorde al problema.

3 DAÑO SIGNIFICATIVO, REPARACIÓN NECESARIA MUY PRONTO
