**MINISTERIO DE TRANSPORTE
INSTITUTO NACIONAL DE VIAS
SUBDIRECCION DE APOYO TECNICO**

**ESTUDIOS DE INSPECCION E INVENTARIO DE PUENTES
DE LA RED NACIONAL DE CARRETERAS
ZONA OCCIDENTE**

**INFORME PUENTE BEDO 01- 6202-030.00
PR 62+0266
CARRETERA CHIGORODO- DABEIBA
DEPARTAMENTO DE ANTIOQUIA**

**INFORME PUENTE BEDO
01- 6202-030.00
REGIONAL 01-ANTIOQUIA
CARRETERA CHIGORODO- DABEIBA**

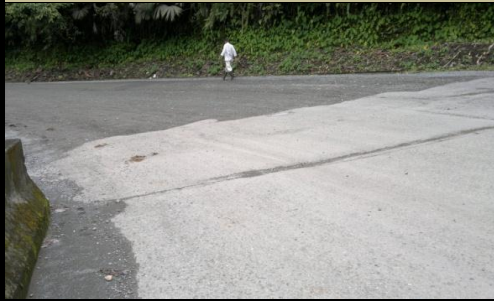
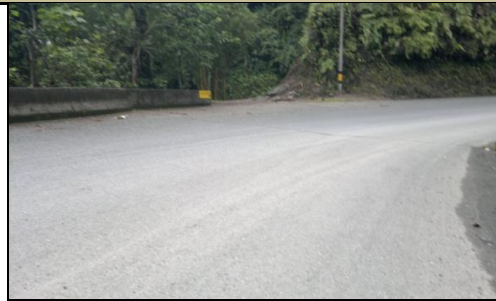
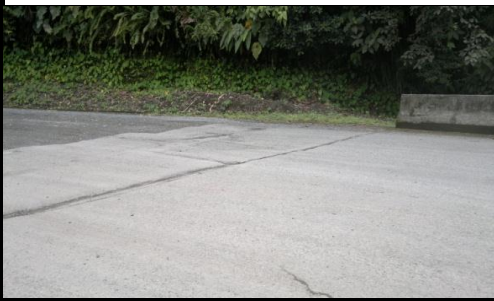
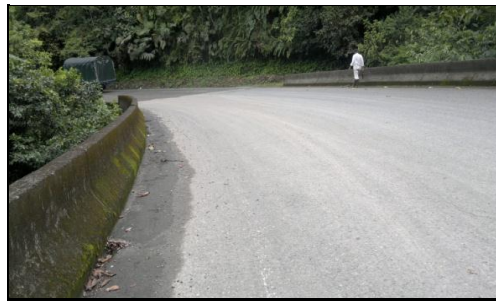
La superficie del puente es una carpeta en asfalto. En general, se observan fisuras y transversales a lo largo de la superficie con aberturas entre 2 y 3mm; de igual manera en las losas de acceso al puente se encuentra deterioro completo de la carpeta asfáltica. Por lo tanto se requiere realizar la respectiva reparación de la carpeta de rodadura con el fin de detener el progreso de los daños que puedan afectar directamente a la losa. de esta manera también se debe colocar nueva señalización horizontal o demarcación en la vía. Se cuenta con bombeo hacia los laterales de la vía para evacuar las aguas por los drenes del puente, no se aprecian daños en la zona de losas de aproximación, por tanto su funcionamiento es correcto.

3 DAÑO SIGNIFICATIVO, REPARACIÓN NECESARIA MUY PRONTO

TIPO	DESCRIPCIÓN	UNIDAD	CANTIDAD	VALOR UNITARIO	VALOR PARCIAL
D	REPARACIÓN DE PAVIMENTO DE ASFALTO	M2	338	66.450	22.486.680
27	REPARACION DE DEMARCACION	ML	122	20.716	2.527.352
TOTAL INTERVENCIÓN					25.014.032

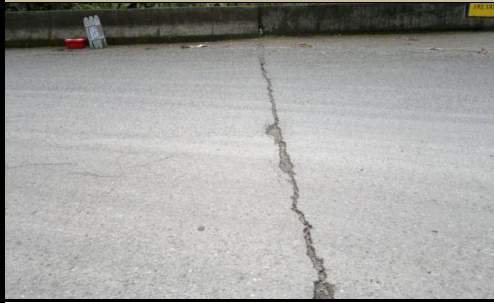
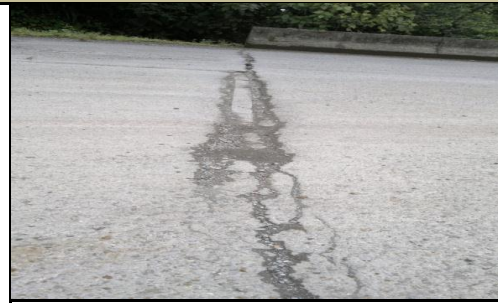
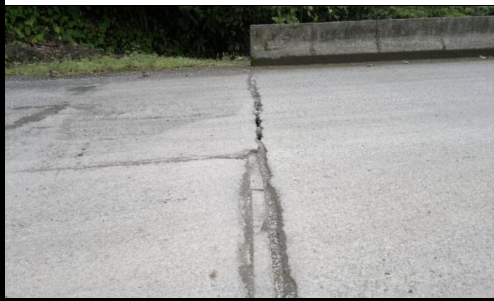
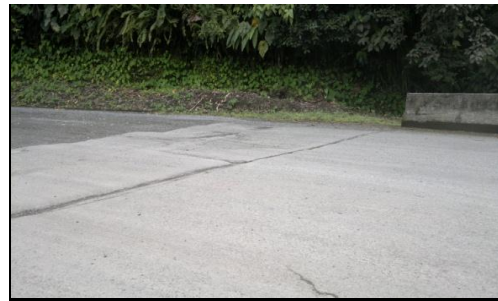
No se identifica el dispositivo de junta de expansión. Sin embargo, se visualiza en estas áreas fisuras que continúan progresando pueden afectar considerablemente a los elementos de la subestructura como estribos y apoyos, debido a las filtraciones de agua. Dado lo anterior se recomienda el cambio a junta de goma asfáltica.

3	DAÑO SIGNIFICATIVO, REPARACIÓN NECESARIA MUY PRONTO
---	---

TIPO	DESCRIPCIÓN	UNIDAD	CANTIDAD	VALOR UNITARIO	VALOR PARCIAL
C	CAMBIO A JUNTA DE GOMA ASFÁLTICA	ML	22	712.894	15.897.536
TOTAL INTERVENCIÓN					15.897.536

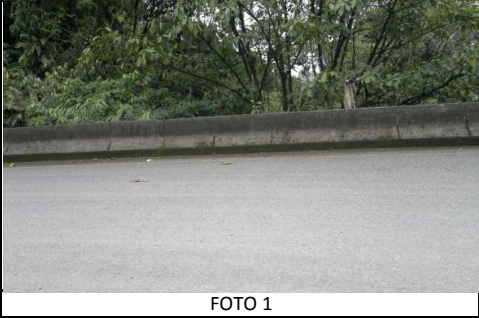
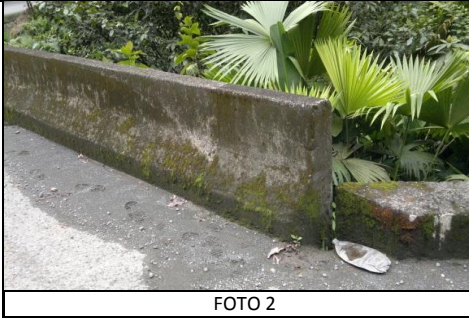
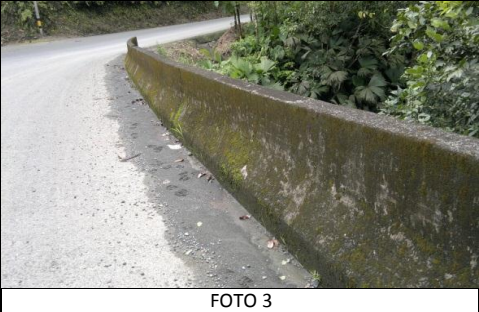
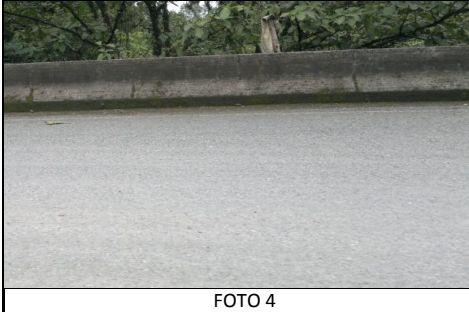
ESTADO
Los bordillos del puente son parte constitutiva de las barandas del puente y no se cuenta con andenes.

CALIFICACIÓN OBTENIDA EN LA INSPECCIÓN	
0	SIN DAÑO O DAÑO INSIGNIFICANTE

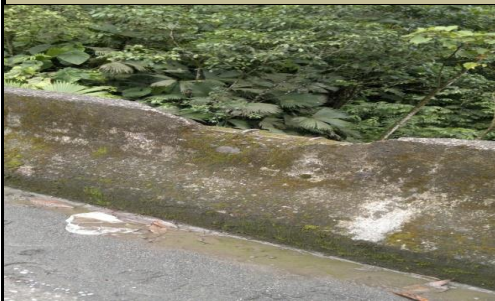
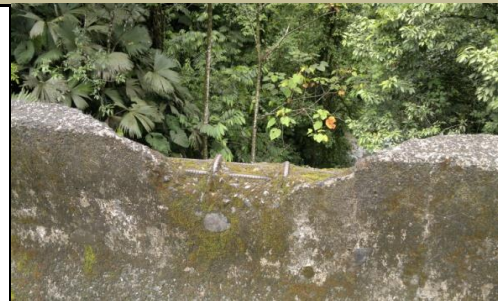
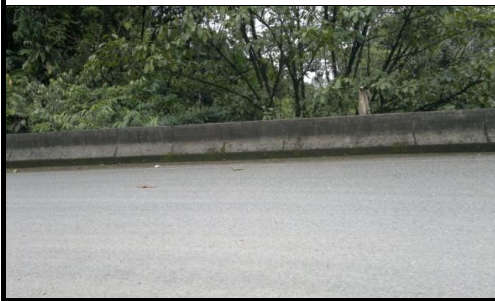
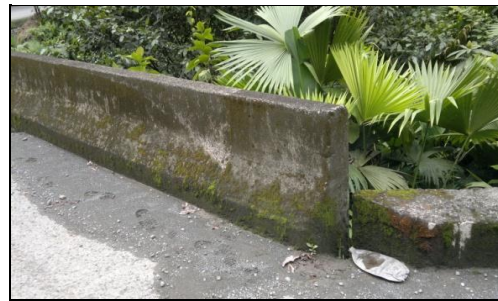
Las barandas existentes corresponden a barandas en concreto solido tipo New Jersey. En general se observan daños en el concreto de la baranda derecha en la parte central con exposición de acero de refuerzo. Este desportillamiento en el concreto debe ser reparado y en general necesita limpieza y pintura como mantenimiento rutinario.

3 DAÑO SIGNIFICATIVO, REPARACIÓN NECESARIA MUY PRONTO

TIPO	DESCRIPCIÓN	UNIDAD	CANTIDAD	VALOR UNITARIO	VALOR PARCIAL
A	REPARACION DE BARANDA DE CONCRETO	ML	3	362.058	1.086.174
10	LIMPIEZA	ML	122	4.516	550.952
34	PINTURA DE CONCRETO	ML	122	22.728	2.772.816
TOTAL INTERVENCIÓN					4.409.942

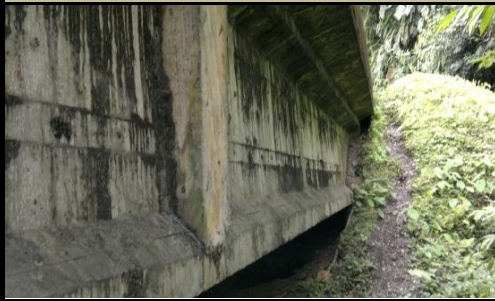
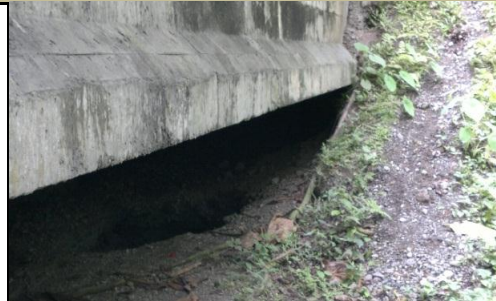
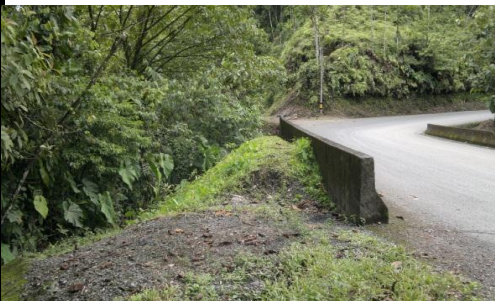
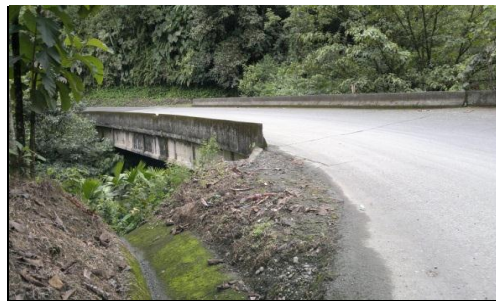
El puente presenta conos de derrame en suelo natural, con pendiente bien definida, espesa vegetación, no representa problemas de inestabilidad para la vía y la subestructura. Por tanto solo se debe realizar labores de limpieza como parte de mantenimiento rutinario.

0 SIN DAÑO O DAÑO INSIGNIFICANTE

TIPO	DESCRIPCIÓN	UNIDAD	CANTIDAD	VALOR UNITARIO	VALOR PARCIAL
10	LIMPIEZA	M2	60	2.686	161.160
TOTAL INTERVENCIÓN					161.160

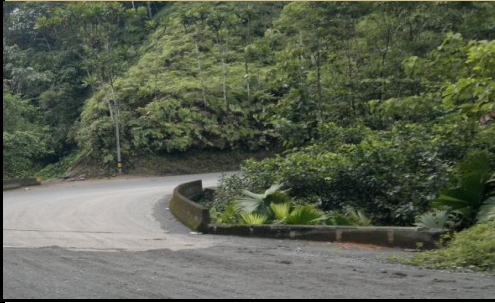
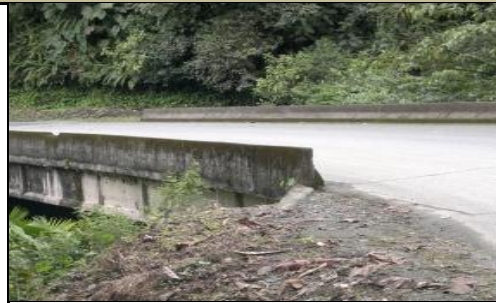
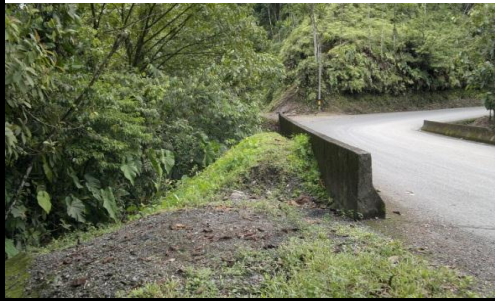
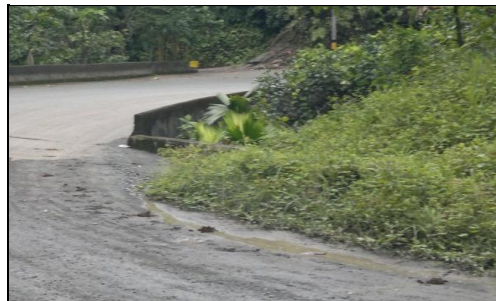
Se logra apreciar solo dos aletas en un costado del puente, en el otro no se logra apreciar la existencia de aletas por la espesa vegetación, dichas aletas se encuentran separadas de los estribos y son en concreto reforzado. Se observan humedades generalizadas provenientes de la superficie del puente. Por lo tanto se recomienda la respectiva limpieza en el elemento, dada la gran cantidad de vegetación que se encuentra adherida a las mismas.

0 SIN DAÑO O DAÑO INSIGNIFICANTE

TIPO	DESCRIPCIÓN	UNIDAD	CANTIDAD	VALOR UNITARIO	VALOR PARCIAL
10	LIMPIEZA	M2	30	10.755	322.650
TOTAL INTERVENCIÓN					322.650

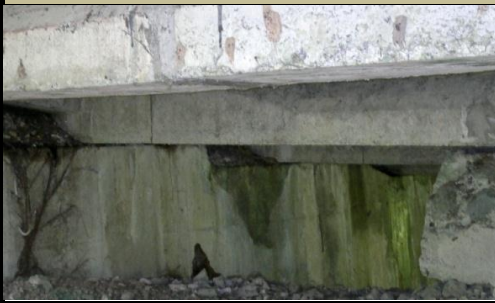
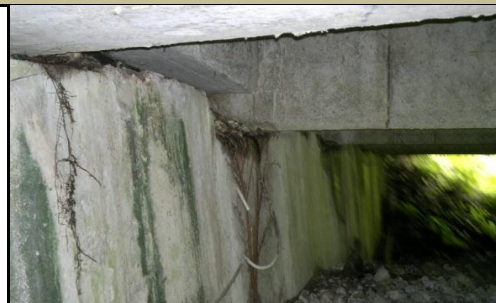
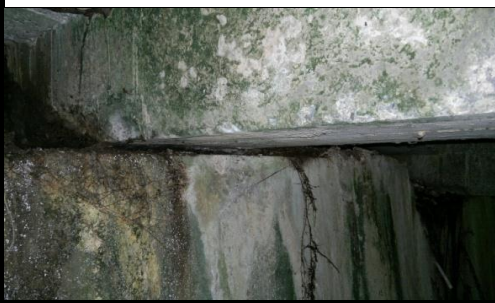
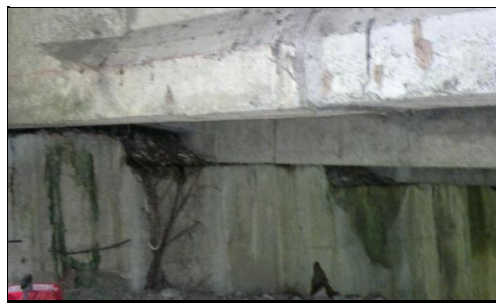
estribos enterrados solidos en concreto reforzado. Se evidencia filtración desde las juntas de expansión con vegetación adherida a los mismos. Se recomienda como parte del mantenimiento rutinario del puente limpieza general posterior a la respectiva reparación de las juntas de expansión.

0 SIN DAÑO O DAÑO INSIGNIFICANTE

TIPO	DESCRIPCIÓN	UNIDAD	CANTIDAD	VALOR UNITARIO	VALOR PARCIAL
10	LIMPIEZA	M2	45	11.699	526.455
TOTAL INTERVENCIÓN					526.455

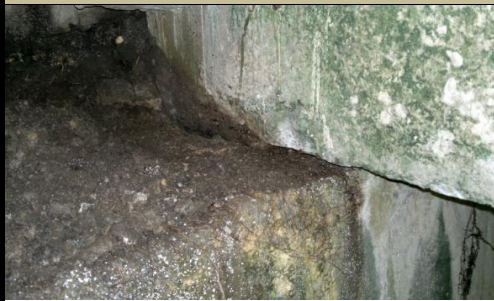
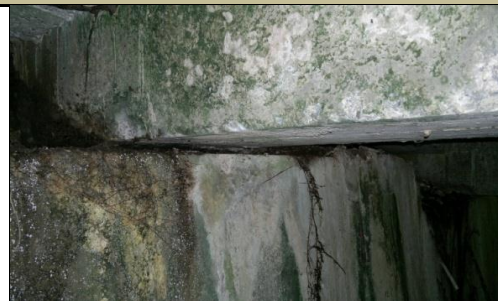
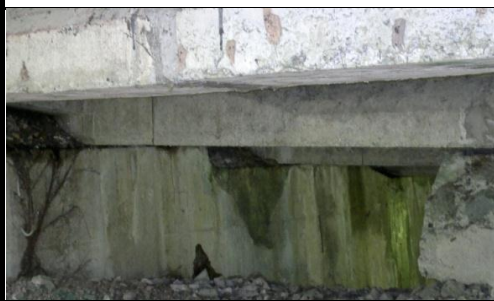
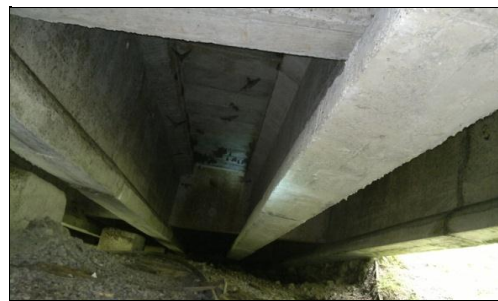
Apoyos fijos correspondientes a placas de neopreno. En general los neoprenos no presentan daños que afecten la estabilidad del puente. Se recomienda limpieza general dada la gran cantidad de vegetación que se encuentra adherida a los mismos, producto de las filtraciones desde las juntas de expansión.

0 SIN DAÑO O DAÑO INSIGNIFICANTE

TIPO	DESCRIPCIÓN	UNIDAD	CANTIDAD	VALOR UNITARIO	VALOR PARCIAL
10	LIMPIEZA	UND	8	31.191	249.528
TOTAL INTERVENCIÓN					249.528

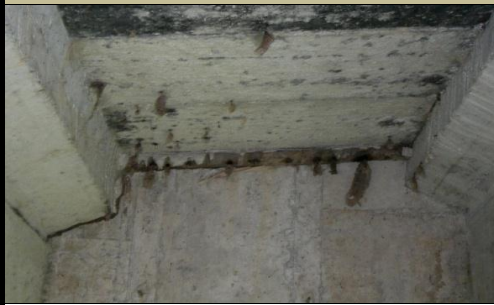
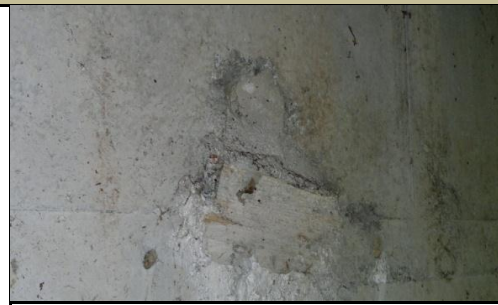
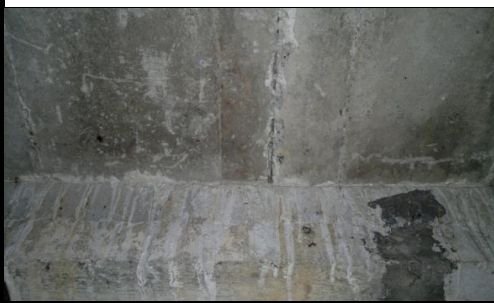
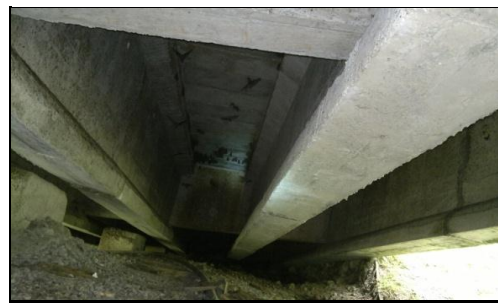
La losa de la superestructura del puente está construida en concreto reforzado. En general se observan algunos hormigones con exposición del acero de refuerzo que debe ser reparado con prontitud, evitando así, daños de mayor importancia.

2 ALGÚN DAÑO, REPARACIÓN NECESARIA CUANDO SE PRESENTE LA OCASIÓN. EL COMPONENTE FUNCIONA COMO SE DISEÑÓ

TIPO	DESCRIPCIÓN	UNIDAD	CANTIDAD	VALOR UNITARIO	VALOR PARCIAL
30	REPARACION DE CONCRETO	M2	2	510.946	1.021.892
TOTAL INTERVENCIÓN					1.021.892

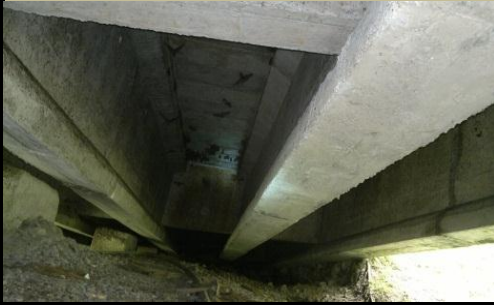
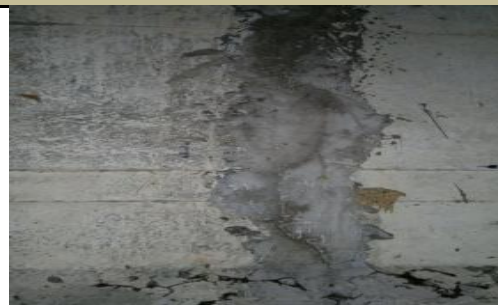
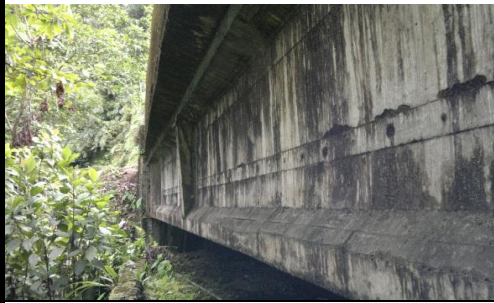
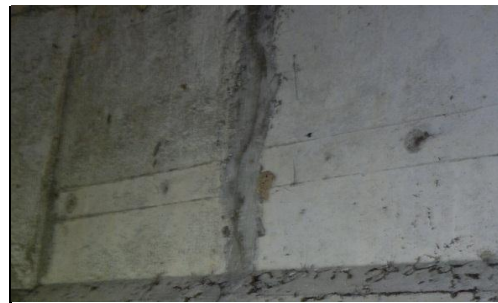
La superestructura del puente se compone de vigas pos-tensadas con sección constante y simplemente apoyadas se observan que en el pasado algunas vigas sufrieron alguna intervención como lleno de fisuras. Al día de hoy se conservan su buen comportamiento estructural. Se debe realizar un seguimiento periódico al comportamiento de las fisuras reparadas.

0 SIN DAÑO O DAÑO INSIGNIFICANTE

TIPO	DESCRIPCIÓN	UNIDAD	CANTIDAD	VALOR UNITARIO	VALOR PARCIAL
10	LIMPIEZA	ML	150	21.604	3.240.600
TOTAL INTERVENCIÓN					3.240.600

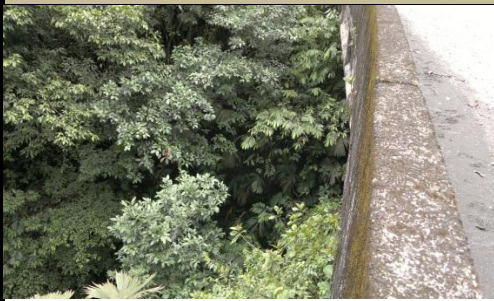
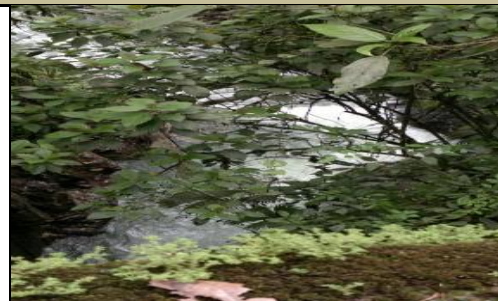
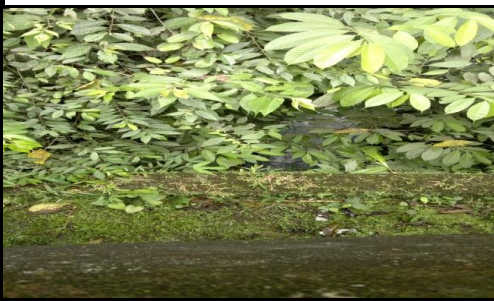
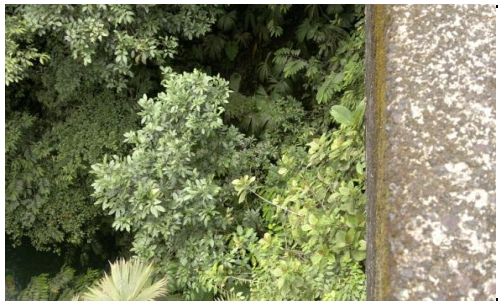
El puente atraviesa el río Bedo, a una altura o gálibo de 1.17 m, presenta un gran caudal y ancho de aproximadamente 9 metros, con gran vegetación a los alrededores del río. No se presenta dificultades de estabilidad del puente debido al caudal.

0 SIN DAÑO O DAÑO INSIGNIFICANTE

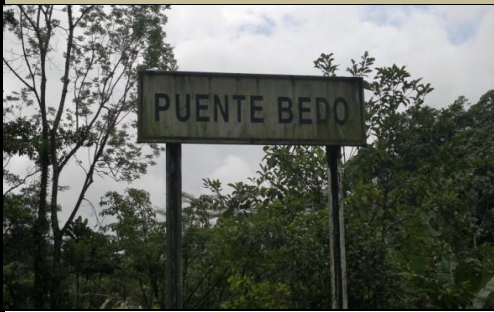
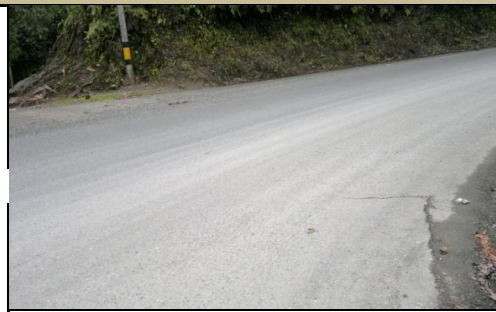
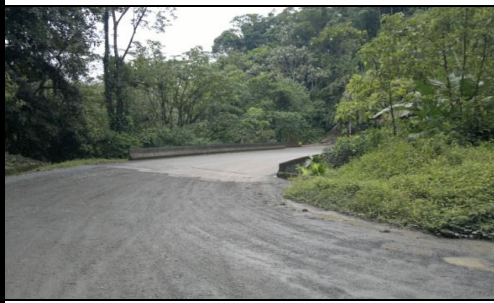
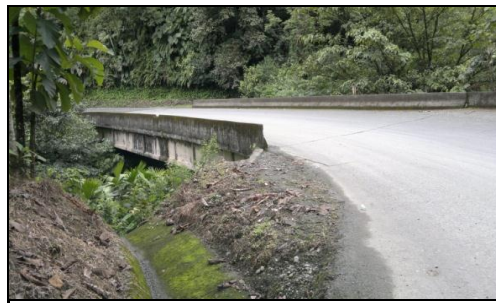
El puente cuenta con señales informativas de identificación del mismo en regular estado. Se recomienda realizar la reparación de dichas señales. Además de la instalación de señales de aproximación al puente y de velocidad máxima.

3 DAÑO SIGNIFICATIVO, REPARACIÓN NECESARIA MUY PRONTO

TIPO	DESCRIPCIÓN	UNIDAD	CANTIDAD	VALOR UNITARIO	VALOR PARCIAL
A	REPARACION DE SEÑALES	UND	2	57.723	115.446
92	COLOCACION SEÑAL	UND	4	158.691	634.764
TOTAL INTERVENCIÓN					750.210

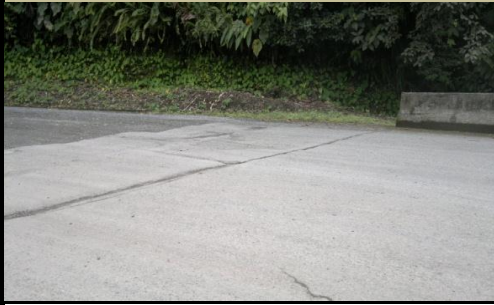
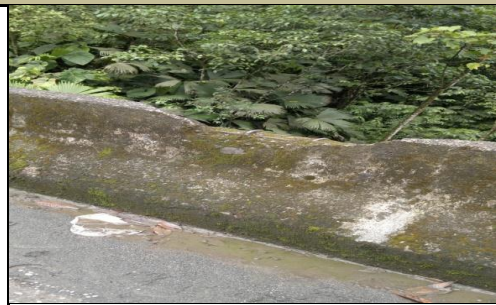
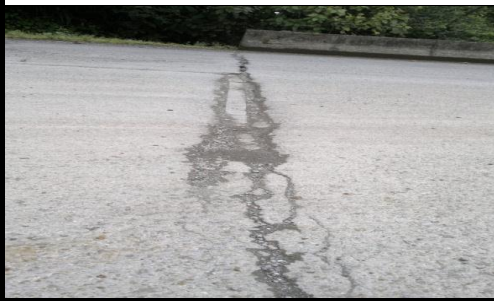
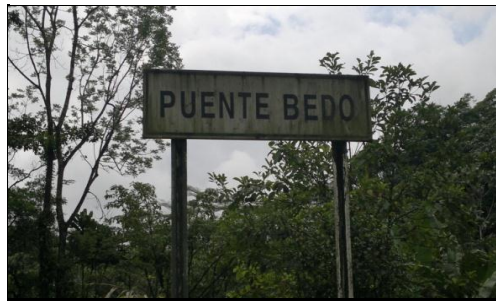
El puente en su componente general se ha calificado como 3, Daño significativo, reparación necesaria muy pronto. Dado que algunos componentes del puente como la superficie del puente, las juntas de expansión, la baranda y otros elementos; se encuentran con algunos daños de gran importancia que requieren intervención oportuna, ya que el deterioro progresivo en estos elementos afecta la estabilidad del mismo.

3 DAÑO SIGNIFICATIVO, REPARACIÓN NECESARIA MUY PRONTO
