**ESTUDIOS DE INSPECCION E INVENTARIO DE PUENTES
DE LA RED NACIONAL DE CARRETERAS
ZONA OCCIDENTE**

**INFORME PUENTE CACHAMAS 01- 6202-008.00
PR 24+0319
CARRETERA CHIGORODO- DABEIBA
DEPARTAMENTO DE ANTIOQUIA**

**INFORME PUENTE CACHAMAS
01- 6202-008.00
REGIONAL 01 - ANTIOQUIA
CARRETERA CHIGORODO - DABEIBA**

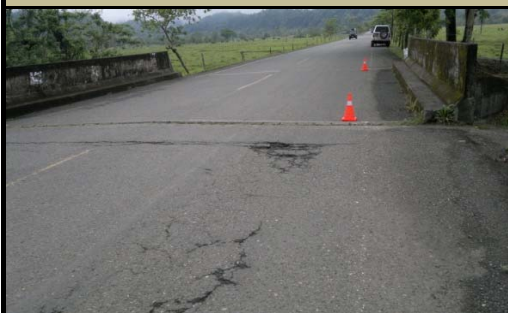
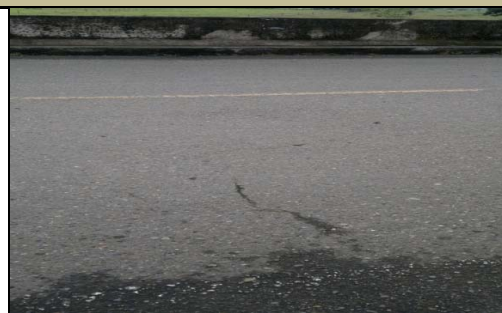
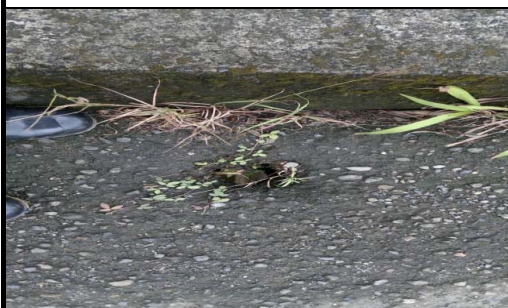
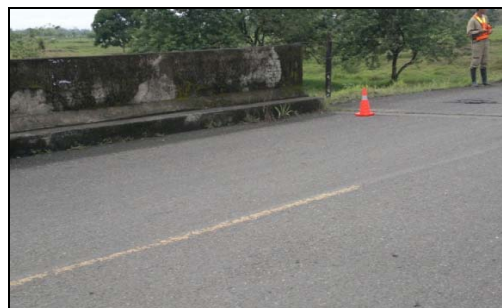
COMPONENTE 1 - SUPERFICIE DEL PUENTE

La superficie de rodadura del puente es en asfalto. Se pueden observar huecos con material suelto en la losa de aproximación 1, especialmente cerca de la junta de expansión, y sobre la superficie del lado derecho contra el andén en el sentido de Chigorodó a Dabeiba. Se hace necesaria la reparación de la carpeta asfáltica, para evitar el deterioro progresivo con el paso del tiempo, y evitar el aumento del tamaño de los baches, permitiendo que ingresen las aguas superficiales perjudicando las capas de asfalto y la misma subestructura. Se cuenta con bombeo hacia los laterales de la vía para evacuar las aguas por los drenes del puente, no se aprecian losas de aproximación, si estas existen deben estar bajo la superficie del asfalto. se deben demarcar las líneas viales en el centro y los extremos de la calzada, luego de que sean realizadas las actividades de reparación en la superficie del puente.

3 DAÑO SIGNIFICATIVO, REPARACIÓN NECESARIA MUY PRONTO

- la superficie del puente, presenta algunos baches que deben ser reparados para el adecuado tránsito por la zona, dado que hacia los accesos se evidencian resaltos de gran consideración.

TIPO	DESCRIPCIÓN	UNIDAD	CANTIDAD	VALOR UNITARIO	VALOR PARCIAL
D	REPARACIÓN DE PAVIMENTO DE ASFALTO	M2	106	66,450	7,043,700
27	REPARACION DE DEMARCACION	ML	45	20,716	932,220
TOTAL INTERVENCIÓN					7,975,920

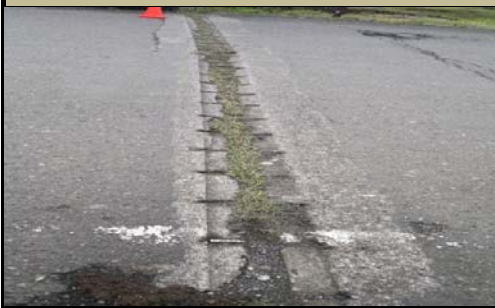
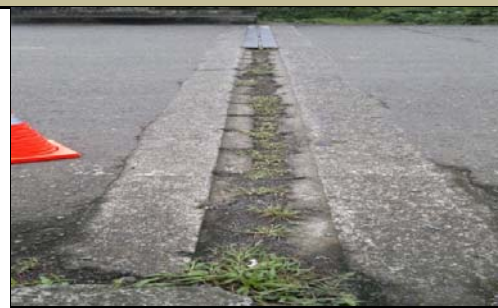
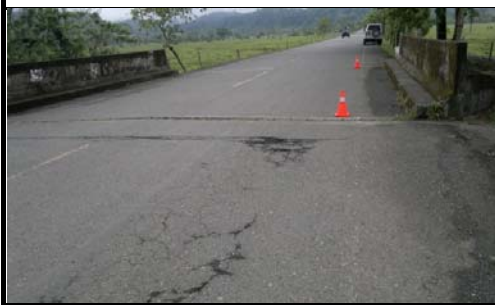
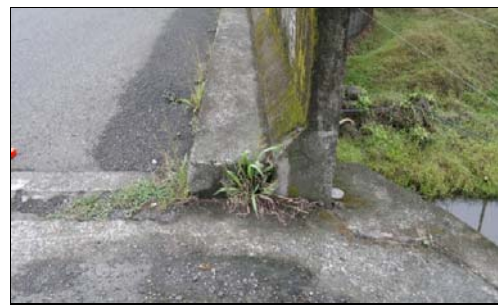
COMPONENTE 2 - JUNTAS DE EXPANSION

Las juntas de expansión originalmente se constituían de guardacantos en concreto y ángulos metálicos anclados, sin embargo los ángulos que conformaban la junta sobre el acceso uno se perdieron en su totalidad y la del acceso dos se perdió la mitad, además se encuentran colmatadas en tierra lo cual es perjudicial para los desplazamientos naturales de la estructura, se debe someter a una limpieza antes de la restitución de la junta en su totalidad. La pérdida de los ángulos metálicos se puede atribuir a causa naturales de funcionamiento o al vandalismo, por tanto se recomienda la instalación de una junta en neopreno.

3 DAÑO SIGNIFICATIVO, REPARACIÓN NECESARIA MUY PRONTO

- las juntas de expansión, han perdido su sello y parte del acero. Para que el elemento funcione de manera adecuada, es necesario que se realice el cambio de la junta , con el fin de evitar filtraciones hacia la subestructura y daños de mayor consideración.

TIPO	DESCRIPCIÓN	UNIDAD	CANTIDAD	VALOR UNITARIO	VALOR PARCIAL
10	LIMPIEZA	ML	22	1,674	36,828
B	CAMBIO DE JUNTA DE ACERO	ML	22	1,401,435	30,831,570
39	REPOSICION DE SELLO	ML	22	35,182	774,004
TOTAL INTERVENCIÓN					31,642,402

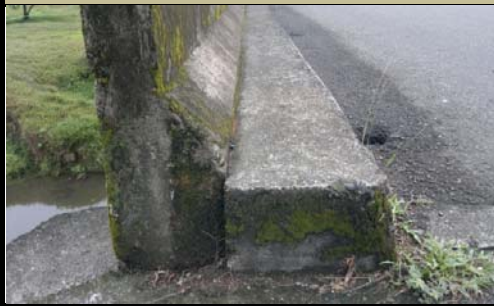
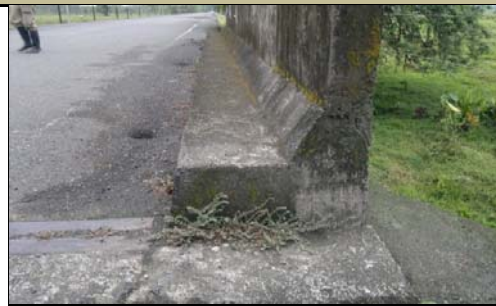
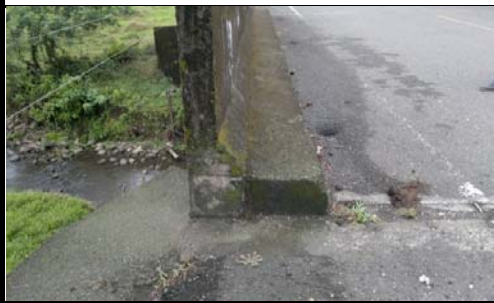
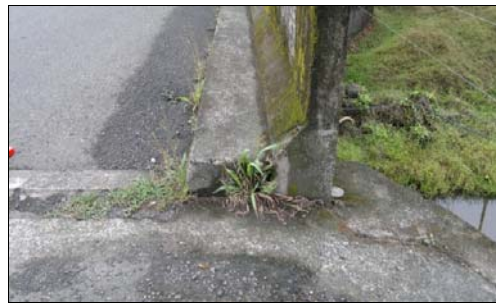
COMPONENTE 3 - ANDENES/BORDILLOS

El puente cuenta con andenes en concreto en ambos costados con un ancho de 0.40 m. Los bordillos son parte compuesta de los andenes. No se presentan daños significativos en esta componente. Solo se requiere de limpieza para evitar el crecimiento de material vegetal que traería humedades en el concreto, perjudicando en un futuro el acero de refuerzo.

0 SIN DAÑO O DAÑO INSIGNIFICANTE

TIPO	DESCRIPCIÓN	UNIDAD	CANTIDAD	VALOR UNITARIO	VALOR PARCIAL
10	LIMPIEZA	M2	9	10,510	94,590
TOTAL INTERVENCIÓN					94,590

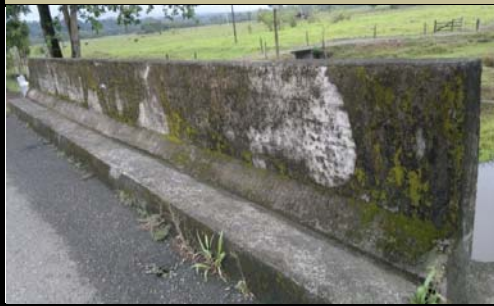
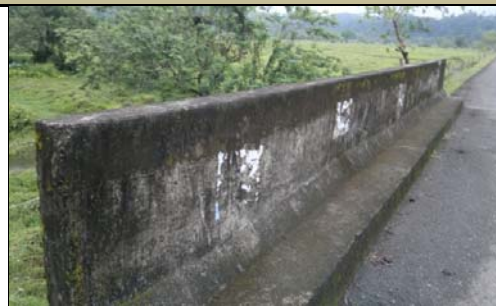
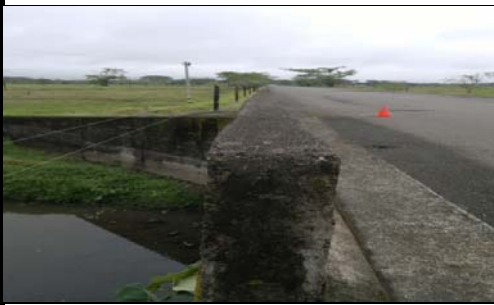
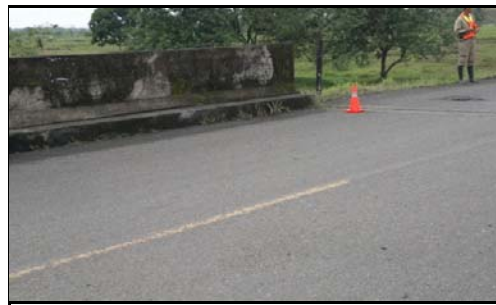
COMPONENTE 4 - BARANDAS

El puente cuenta con barandas de protección en concreto tipo New Jersey, se observó que en algunos puntos de la superficie del concreto se presenta porosidades e irregularidades, posiblemente desde la etapa de fundición del concreto, se hace necesario el recubrimiento de la superficie para brindar protección al acero de refuerzo de la corrosión. Se recomienda la utilización de pañete de buena resistencia o mortero epóxico. Además se nota la falta de señalización o pintura de las barandas, se hace necesaria para la buena visualización en las horas nocturnas para los usuarios que transitan en vehículos, de esta forma se anuncia la aproximación al puente y advirtiendo el final de berma de la vía y el inicio de barandas de protección.

2 ALGÚN DAÑO, REPARACIÓN NECESARIA CUANDO SE PRESENTE LA OCASIÓN. EL COMPONENTE FUNCIONA COMO SE DISEÑÓ

TIPO	DESCRIPCIÓN	UNIDAD	CANTIDAD	VALOR UNITARIO	VALOR PARCIAL
10	LIMPIEZA	ML	22	4,516	99,352
30	REPARACION DE CONCRETO	ML	3	293,813	881,439
34	PINTURA DE CONCRETO	ML	22	22,728	500,016
TOTAL INTERVENCIÓN					1,480,807

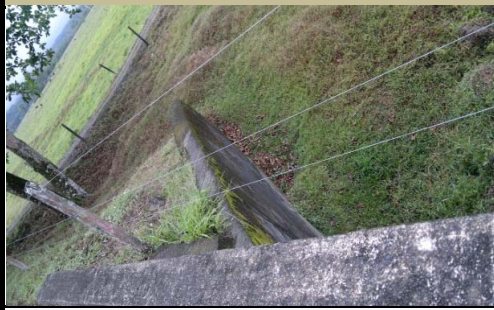
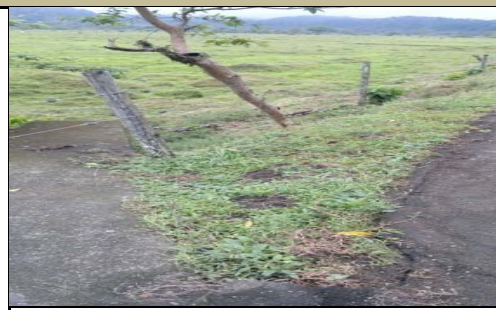
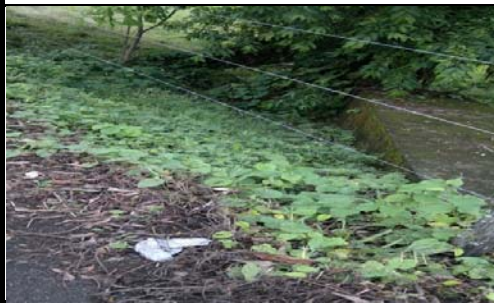
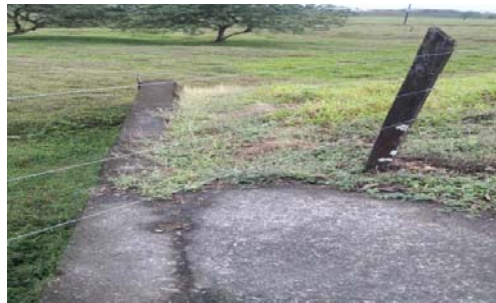
COMPONENTE 5 - CONOS/TALUDES

Existen taludes en lleno de tierra natural sobre las aletas y estribos del puente, pero no presentan ningún problema que pueda perjudicar el óptimo funcionamiento de alguna de las componentes del puente, aparte de limpieza de vegetación suelta.

0 SIN DAÑO O DAÑO INSIGNIFICANTE

TIPO	DESCRIPCIÓN	UNIDAD	CANTIDAD	VALOR UNITARIO	VALOR PARCIAL
10	LIMPIEZA	M2	8	2,686	21,488
TOTAL INTERVENCIÓN					21,488

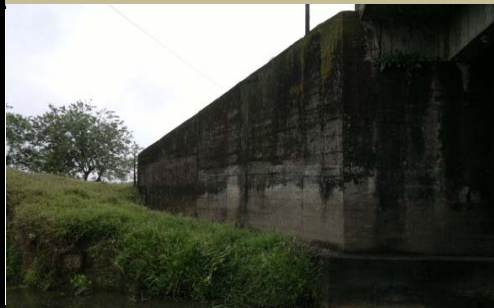
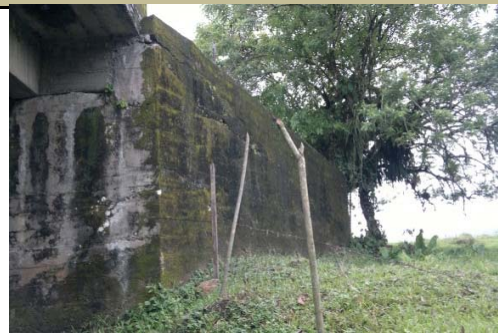
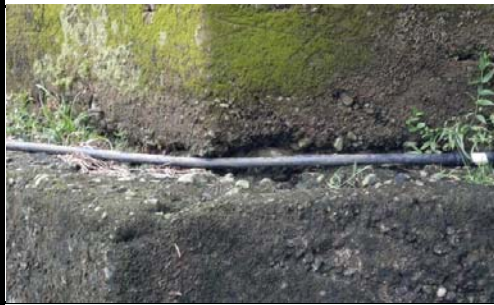
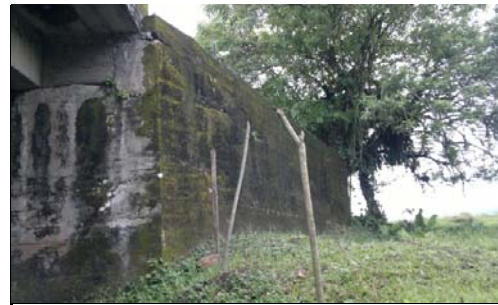
COMPONENTE 6 - ALETAS

El puente se conforma por aletas en concreto reforzado integradas a los estribos, en la inspección se aprecian en sitios específicos de la superficie, hormigueos en el concreto de las aletas AL1 acceso 1 y AL3 acceso 2. Estos desprendimientos se deben posiblemente a causa de erosión por el cauce del río o por mal vibrado del concreto en su estado plástico. Se recomienda la intervención de la superficie para evitar la filtración de agentes atmosféricos externos penetren al interior del concreto y provoquen patologías sobre el acero de refuerzo de las aletas, disminuyendo la vida útil del componente. Dichos hallazgos no afectan la funcionalidad actual del elemento, las recomendaciones se dan para la óptima conservación a futuro del componente.

1	DAÑO PEQUEÑO PERO REPARACIÓN NO ES NECESARIA (EXCEPTO MANTENIMIENTO MENOR)
---	--

TIPO	DESCRIPCIÓN	UNIDAD	CANTIDAD	VALOR UNITARIO	VALOR PARCIAL
30	REPARACION DE CONCRETO	M3	1	973,926	973,926
10	LIMPIEZA	M2	60	10,755	645,300
TOTAL INTERVENCIÓN					1,619,226

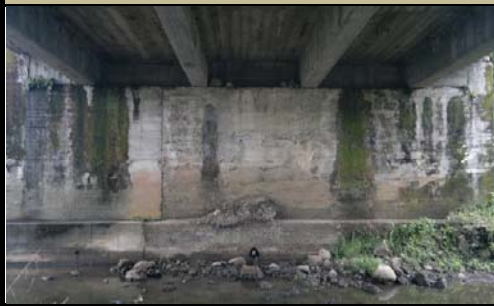
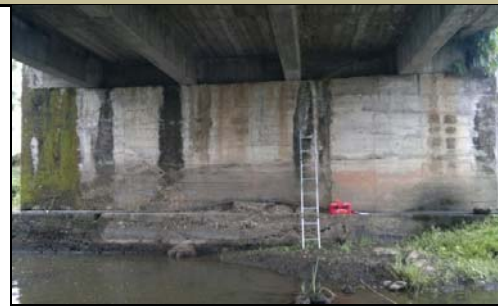
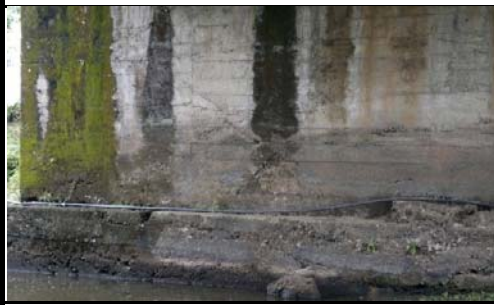
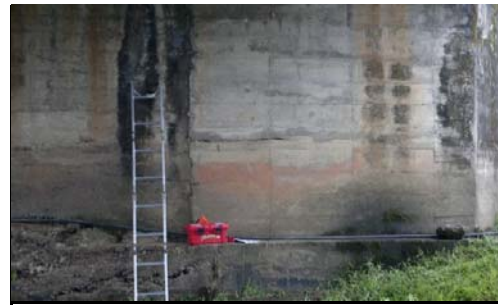
COMPONENTE 7 - ESTRIBOS

Los estribos se conforman en concreto reforzado, integrados con las con aletas tipo 10, también con topes sísmicos en buen estado. Al momento de la inspección, se observa una grieta longitudinal en el estribo de acceso 2, al parecer es una junta fría, además de hormigúeo en el concreto. Estas lesiones requieren de tratamiento para evitar el ingreso de agentes externos al interior del concreto provocando problemas de corrosión en el acero de refuerzo y disminuyendo la vida útil del componente. Se debe realizar una limpieza en general del componente, como parte del mantenimiento rutinario del puente.

3 DAÑO SIGNIFICATIVO, REPARACIÓN NECESARIA MUY PRONTO

- El estribo 2, presenta grieta longitudinal que debe ser sellada y por consiguiente monitoreada con el fin de aplicar las acciones necesarias en daños de mayor envergadura.

TIPO	DESCRIPCIÓN	UNIDAD	CANTIDAD	VALOR UNITARIO	VALOR PARCIAL
30	REPARACION DE CONCRETO	M3	4	970,304	3,881,216
10	LIMPIEZA	M2	60	11,699	701,940
TOTAL INTERVENCIÓN					4,583,156

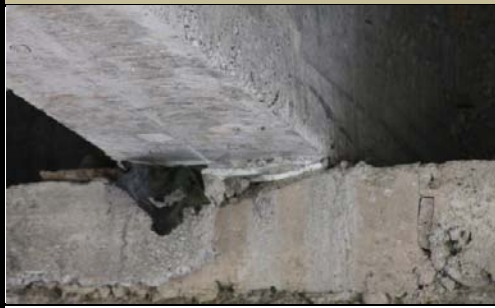
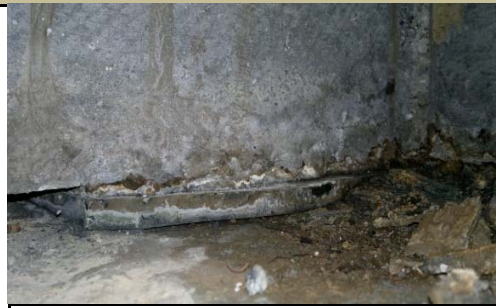
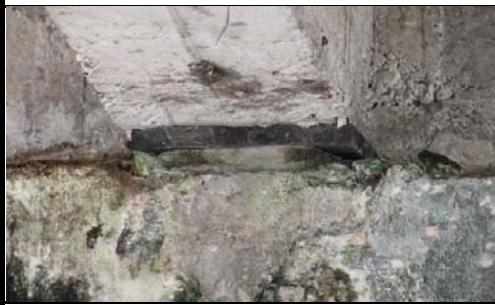
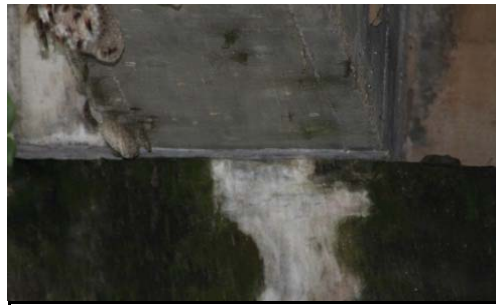
COMPONENTE 9 - APOYOS

El tipo de apoyo es fijo y se encuentra en todas las vigas de ambos estribo, se constituye de placas de neopreno de aproximadamente 1.5 cm de espesor y una longitud de 37 cm. Se observan que las láminas de neopreno se encuentran en un aceptable estado de conservación, además las zonas de apoyos en concreto tanto de vigas como en estribos, no se observan lesiones de consideración. Por tanto no requieren de ningún tipo de intervención.

0 SIN DAÑO O DAÑO INSIGNIFICANTE

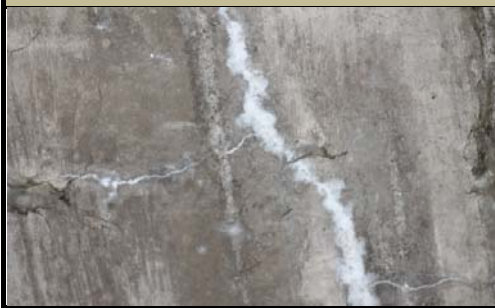
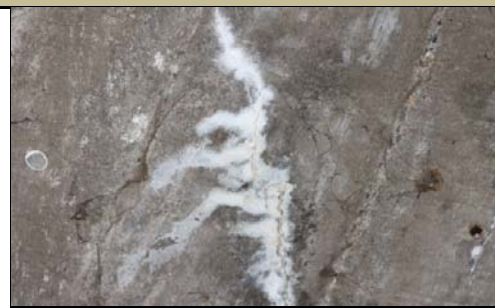
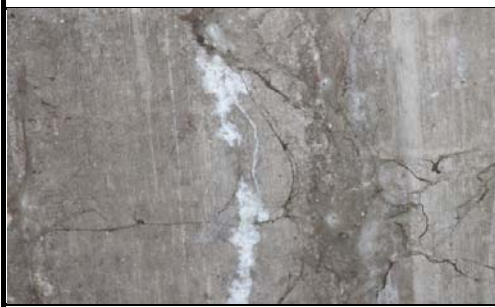
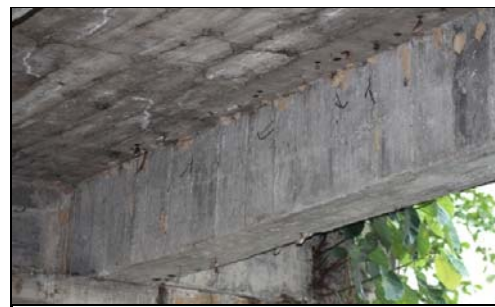
COMPONENTE 10 - LOSA

La losa esta conformada en concreto reforzado, es un tablero monolítico donde las vigas hacen parte de la sección de tablero, al momento de la inspección se observa fisuramiento de espesores menores a 2 mm en la losa, además de posibles eflorescencias que podrían indicar un problema en la constitución del concreto e infiltración de agua a través de la superficie. Dichas lesiones pueden ser perjudiciales para el concreto de los elementos estructurales como el acero de refuerzo. Se deben tomar medidas de urgencia ya que dichas patologías atacan rápidamente el concreto reforzado y se ve disminuida la vida útil del componente en estudio.

3 DAÑO SIGNIFICATIVO, REPARACIÓN NECESARIA MUY PRONTO

- Fisuras en la losa requieren inyección y monitoreo permanente con el fin de observar su posible progreso.
 - los andenes y la baranda, como parte del mantenimiento rutinario deben ser limpiados y necesitan algunas reparaciones de baja consideración en el concreto.

TIPO	DESCRIPCIÓN	UNIDAD	CANTIDAD	VALOR UNITARIO	VALOR PARCIAL
D	INYECCION DE GIRETAS CON EPOXY/RESINA	ML	30	542,739	16,282,170
TOTAL INTERVENCIÓN					16,282,170

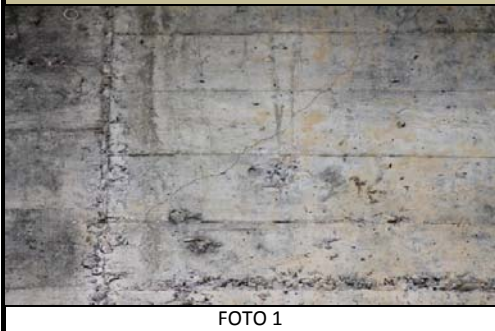
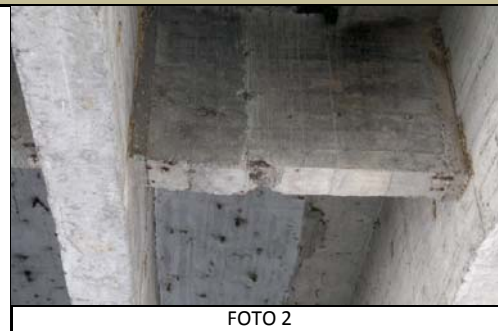
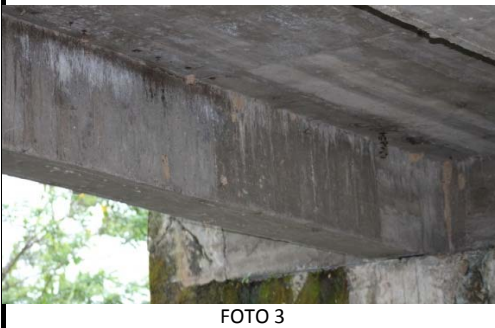
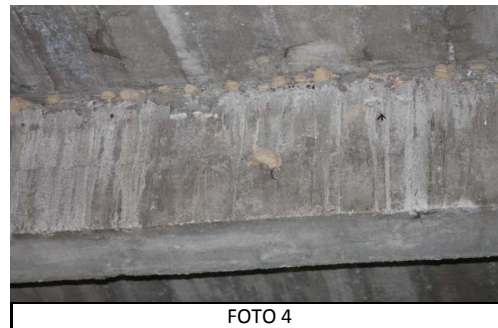
COMPONENTE 11 - VIGAS/LARGUEROS/DIAFRAGMAS

El tablero es de tipo monolítico se encuentra integrado por cuatro vigas rectangulares en concreto reforzado, arriostrado transversalmente con vigas en concreto, también rigidizados al final de los estribos por medio de topes sísmicos. Al momento de la inspección no se observan agrietamientos considerables. Por tanto no requiere de ningún tipo de intervención.

0 SIN DAÑO O DAÑO INSIGNIFICANTE

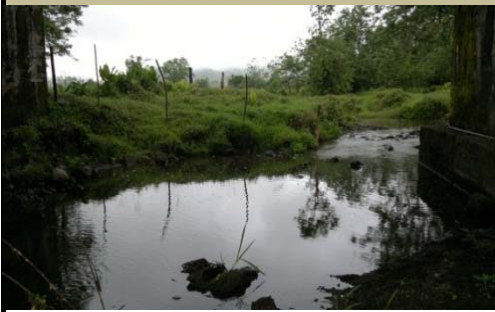
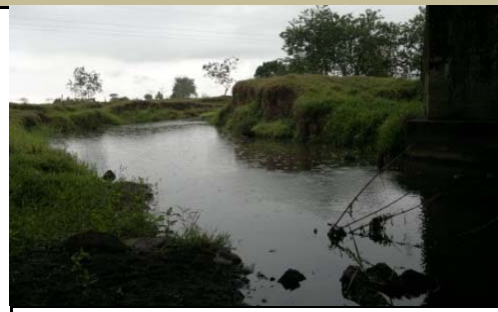
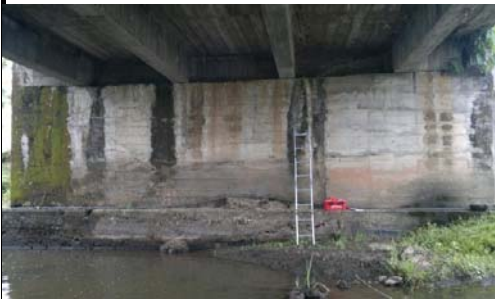
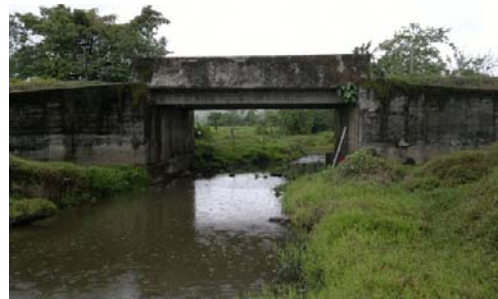
COMPONENTE 15 - CAUCE

El puente atraviesa el río cachamas, con flujo laminar lento, y un ancho de sección hidráulica de aproximadamente 8.00m y una profundidad de promedio de 0.90m. Al momento de la inspección se pudo observar que la velocidad del flujo es lenta, no se evidencia rastros de material pétreo de gran tamaño, además la pendiente promedio del cauce no es elevada, todos estos indicios nos pueden dar una idea del bajo riesgo del crecimiento del cauce que pueda desestabilizar los estribos o aletas del puente. Por tanto no es necesario tomar medidas de re nivelación ni recalce de estribos. Se recomienda realizar limpieza de vegetación sobre el cauce del río cachamas.

3 DAÑO SIGNIFICATIVO, REPARACIÓN NECESARIA MUY PRONTO

TIPO	DESCRIPCIÓN	UNIDAD	CANTIDAD	VALOR UNITARIO	VALOR PARCIAL
10	LIMPIEZA	M2	40	7,005	280,200
TOTAL INTERVENCIÓN					280,200

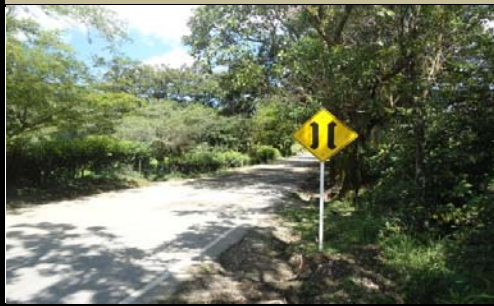
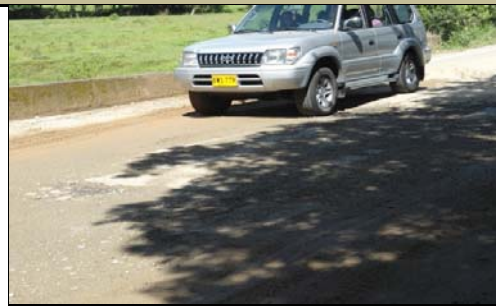
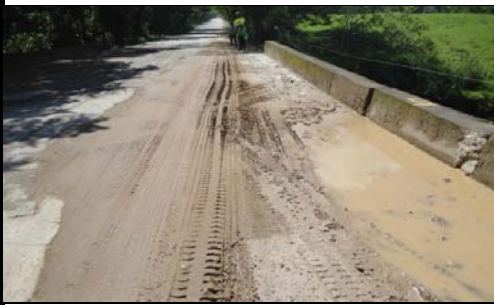
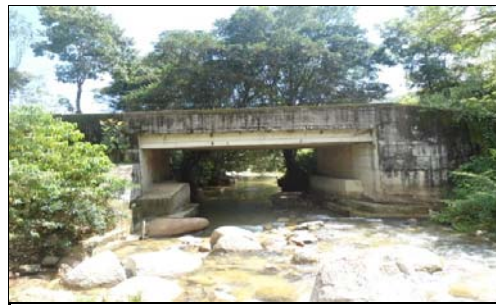
COMPONENTE 16 - OTROS ELEMENTOS

Es necesaria la instalación de dos señales verticales que anuncien la proximidad a un puente y la velocidad máxima permitida por el tránsito del mismo. Lo anterior con el fin de brindar a quienes transitan por la zona, mayores índices de seguridad y señalización.

1	DAÑO PEQUEÑO PERO REPARACIÓN NO ES NECESARIA (EXCEPTO MANTENIMIENTO MENOR)
---	--

TIPO	DESCRIPCIÓN	UNIDAD	CANTIDAD	VALOR UNITARIO	VALOR PARCIAL
92	COLOCACION SEÑAL	UND	4	158,691	634,764
TOTAL INTERVENCIÓN					634,764

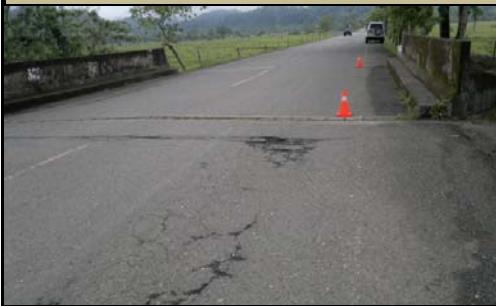
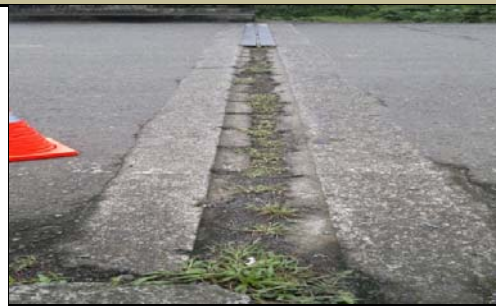
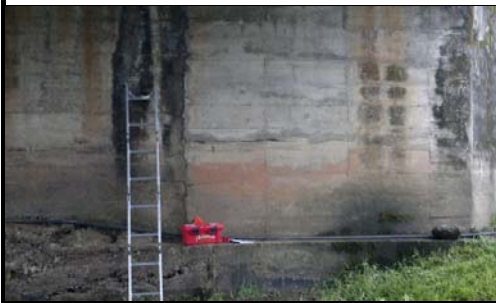
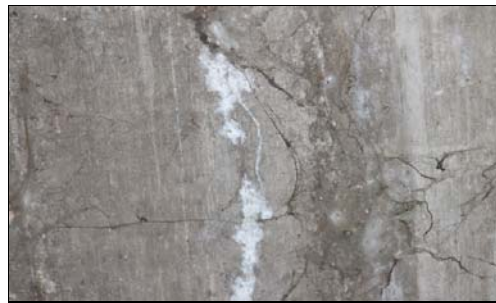
COMPONENTE 17 - PUENTE EN GENERAL

El puente en su componente general se ha calificado como 3, Daño significativo, reparación necesaria muy pronto. Dado que algunos componentes del puente como son la superficie, las juntas, los estribos y la losa; se encuentran con algunos daños de consideración y requieren pronta intervención, ya que el deterioro progresivo en estos elementos afecta la estabilidad del mismo.

3 DAÑO SIGNIFICATIVO, REPARACIÓN NECESARIA MUY PRONTO
