**ESTUDIOS DE INSPECCION E INVENTARIO DE PUENTES
DE LA RED NACIONAL DE CARRETERAS
ZONA OCCIDENTE**

INFORME PUENTE QUEBRADA HONDA 01- 6202-031.00

PR 64+0801

**CARRETERA CHIGORODO- DABEIBA
DEPARTAMENTO DE ANTIOQUIA**

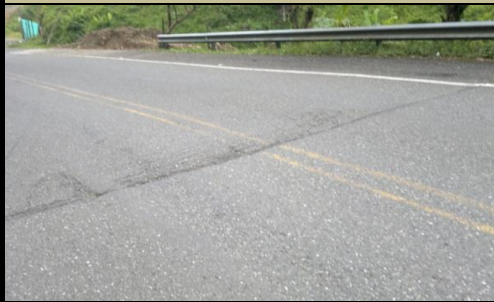
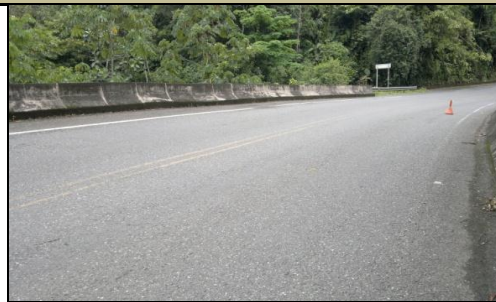
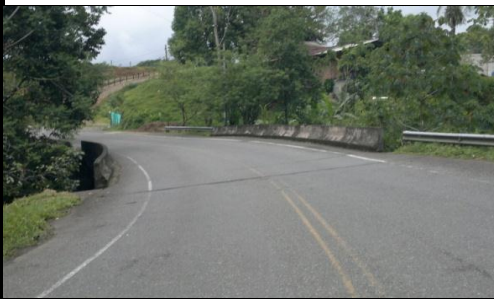
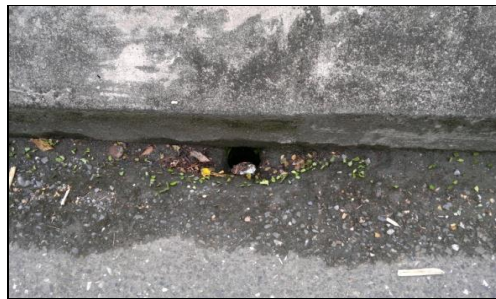
La superficie del puente es una carpeta asfáltica. La carpeta se ve en condiciones aceptables, se observan pequeñas fisuras longitudinales de menos de 3 mm de abertura sobre el puente y más pronunciadas en las losas de acceso, se deben solucionar estos problemas para evitar mayor deterioro. Por tanto es necesario realizar tratamiento superficial del asfalto en las zonas afectadas. Se cuenta con bombeo hacia los laterales de la vía para evacuar las aguas por los drenes del puente, no se aprecian losas de aproximación, si estas existen deben estar bajo la superficie del asfalto. Se presenta deficiencia por desgaste en la demarcación o señalización de la vía, se debe mejorar la señalización horizontal.

2 ALGÚN DAÑO, REPARACIÓN NECESARIA CUANDO SE PRESENTE LA OCASIÓN. EL COMPONENTE FUNCIONA COMO SE DISEÑÓ

TIPO	DESCRIPCIÓN	UNIDAD	CANTIDAD	VALOR UNITARIO	VALOR PARCIAL
23	SELLO DE FISURAS	M2	20	74.198	1.483.960
27	REPARACION DE DEMARCACION	ML	144	20.716	2.983.104
TOTAL INTERVENCIÓN					4.467.064

- La superficie del puente presenta algunas fisuras que deben ser reparadas mediante tratamiento superficial, especialmente en los accesos al puente, en la ubicación de las juntas de expansión.

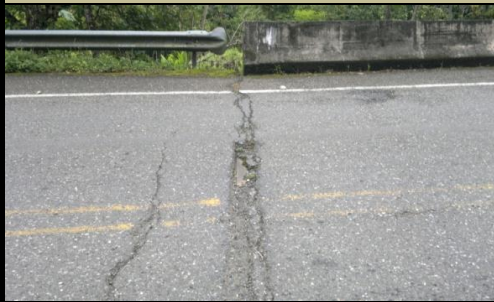
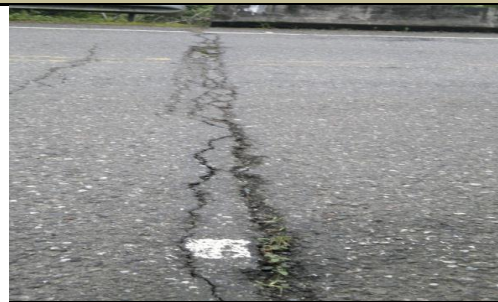
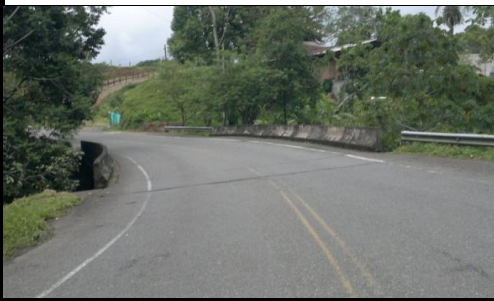
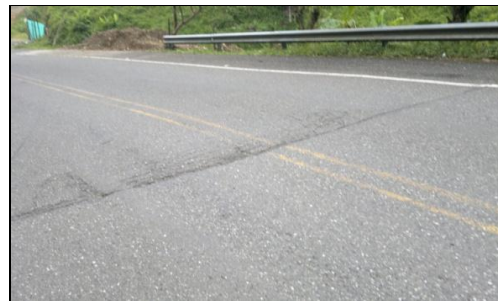
No se observa dispositivo de junta de expansión, si esta existe se encuentra debajo de la carpeta asfáltica. Sin embargo se evidencian filtraciones de agua a través de estas juntas a los estribos lo que permite intuir que el material que se encuentra debajo de la carpeta asfáltica no está funcionando adecuadamente. Se observa en la superficie del puente, grietas pronunciadas en toda la longitud del ancho del mismo en el respectivo lugar de las juntas, con desintegración del asfalto en dichas zonas. Por lo tanto, se recomienda la construcción de una nueva junta rellena, que contemple la construcción de guardacantos en grout expansivo o también una junta metálicas rellena con sello en "V" en neopreno.

3 DAÑO SIGNIFICATIVO, REPARACIÓN NECESARIA MUY PRONTO

TIPO	DESCRIPCIÓN	UNIDAD	CANTIDAD	VALOR UNITARIO	VALOR PARCIAL
A	REPARACIÓN DE JUNTA	ML	20	46.890	937.800
39	REPOSICION DE SELLO	ML	20	35.182	703.640
TOTAL INTERVENCIÓN					1.641.440

- Dadas las fisuras de gran consideración observadas en las juntas de expansión, se evidencia claramente la filtración de agua hacia la subestructura. Por lo tanto con el fin de evitar daños de gran proporción es necesario cambiar la junta, la cual cumpla adecuadamente su función.

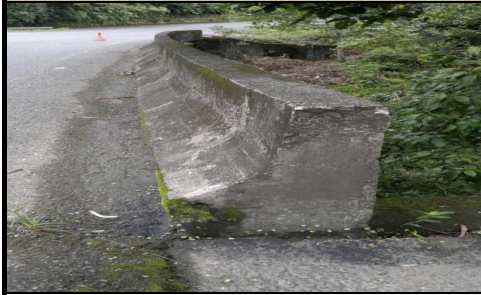
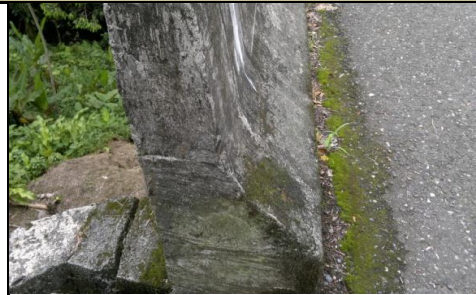
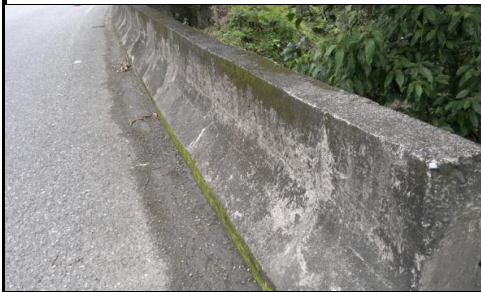
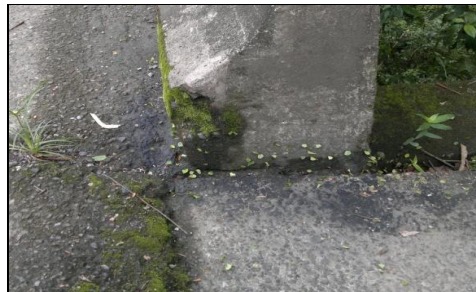
El puente no cuenta con andenes. Los bordillos existentes presentan algunos desportillamientos por impactos de baja consideración. Se recomienda la respectiva reparación del concreto en las áreas afectadas.

0 SIN DAÑO O DAÑO INSIGNIFICANTE

- Es necesario realizar reparaciones mínimas de concreto en bordillos y barandas, dados los destornillamientos que se evidencian de poca consideración.

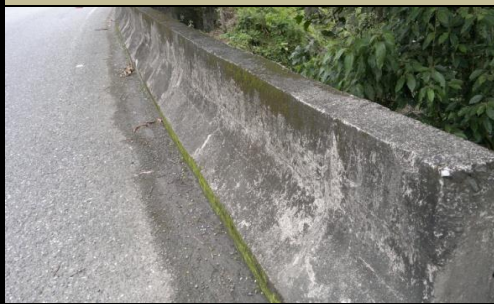
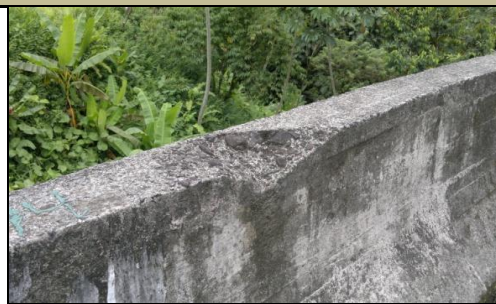
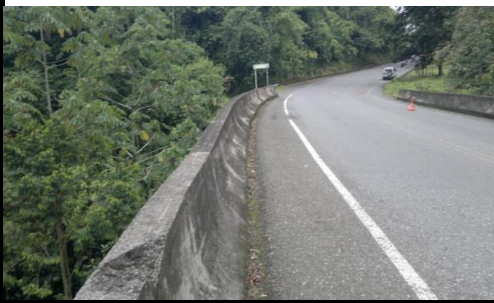
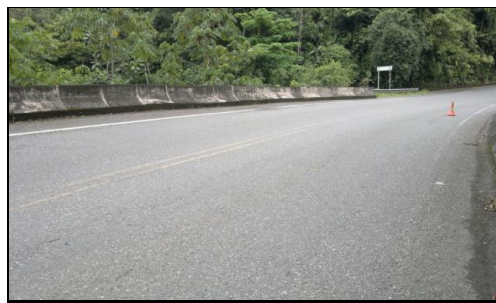
Las barandas existentes corresponden a barandas en concreto solido. No se evidencian daños de consideración, sin embargo, es necesario realizar la reparación de algunas secciones con destornillamientos del concreto, las cuales no afectan la estabilidad del elemento; además labores de limpieza y pintura.

1	DAÑO PEQUEÑO PERO REPARACIÓN NO ES NECESARIA (EXCEPTO MANTENIMIENTO MENOR)
---	--

TIPO	DESCRIPCIÓN	UNIDAD	CANTIDAD	VALOR UNITARIO	VALOR PARCIAL
10	LIMPIEZA	ML	70	4.516	316.120
30	REPARACION DE CONCRETO	ML	5	293.813	1.469.065
34	PINTURA DE CONCRETO	ML	70	22.728	1.590.960
TOTAL INTERVENCIÓN					3.376.145

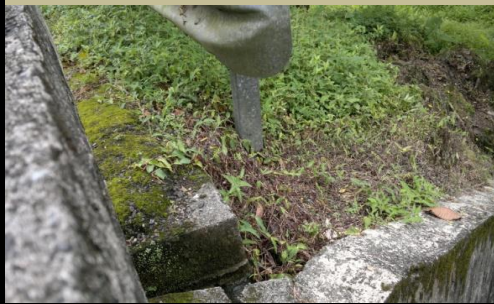
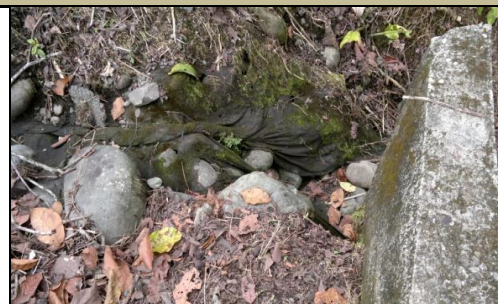
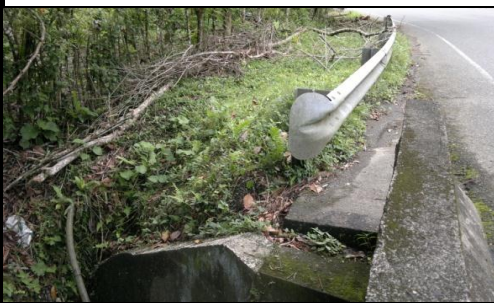
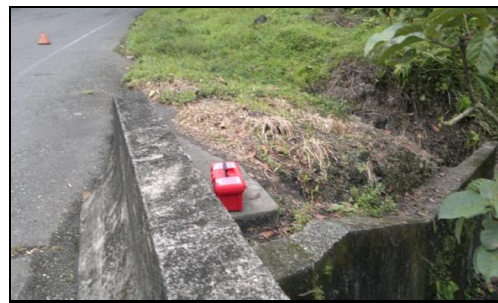
Se observa erosión inclusive se puede ver la entrega del filtro francés del borde de la vía que llega a la AL3 en el acceso dos lado derecho, se solicita verificar estado de colmatación del filtro y reemplazar parte del geotextil y material filtrante.

3 DAÑO SIGNIFICATIVO, REPARACIÓN NECESARIA MUY PRONTO

TIPO	DESCRIPCIÓN	UNIDAD	CANTIDAD	VALOR UNITARIO	VALOR PARCIAL
B	REPARACION DE ELEMENTOS DE PROTECCION	M2	15	278.899	4.183.485
TOTAL INTERVENCIÓN					4.183.485

- Se recomienda realizar la reparación de los elementos de protección de los conos, debido a las socavaciones que se evidencian por la escorrentía superficial y pérdida de material.

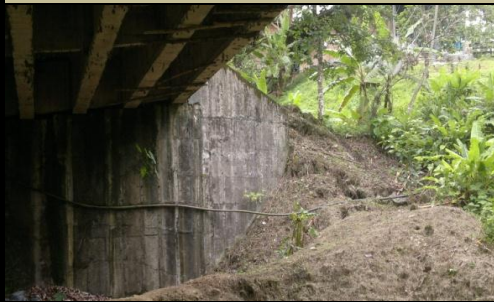
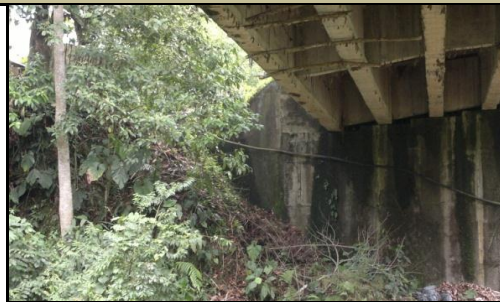
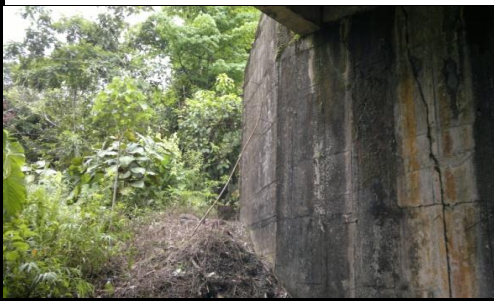
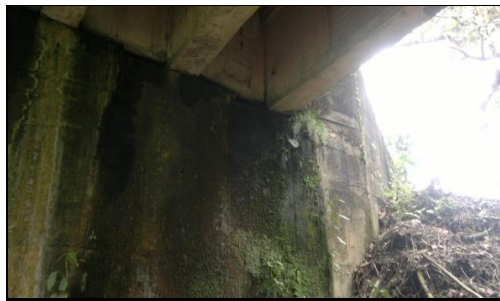
Aletas integradas de los estribos, en concreto reforzado. Se observan humedades generalizadas provenientes de la superficie del puente, sin presentar daños en el concreto. Por lo tanto se recomienda la respectiva limpieza en el elemento.

0 SIN DAÑO O DAÑO INSIGNIFICANTE

TIPO	DESCRIPCIÓN	UNIDAD	CANTIDAD	VALOR UNITARIO	VALOR PARCIAL
10	LIMPIEZA	M2	120	10.755	1.290.600
TOTAL INTERVENCIÓN					1.290.600

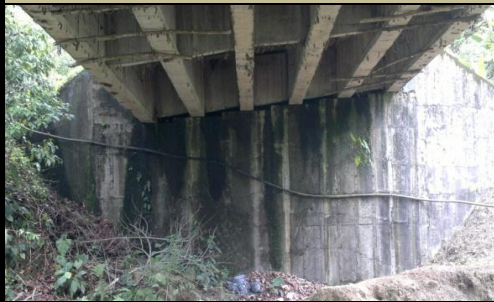
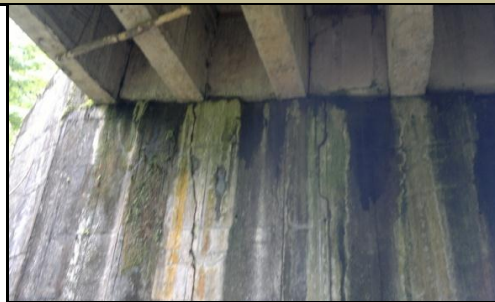
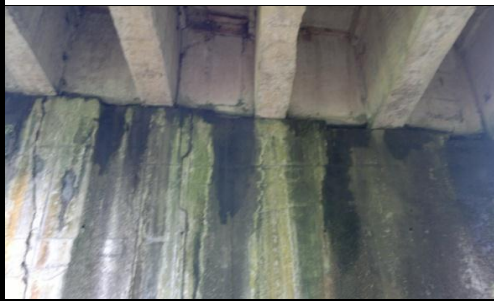
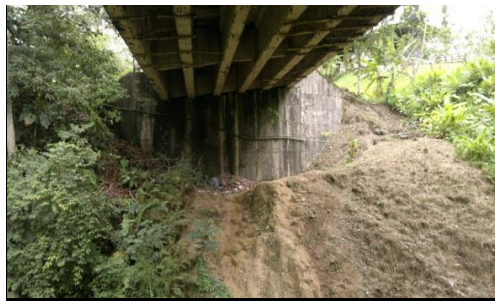
Estribos con aletas integradas en concreto reforzado . En general se evidencia infiltración de agua desde las juntas de expansión hacia los apoyos y estribos. Aunque no se evidencian daños en el concreto de consideración, es necesario realizar limpieza general en el elemento, como parte del mantenimiento rutinario de la subestructura después de la reparación de la junta.

0 SIN DAÑO O DAÑO INSIGNIFICANTE

TIPO	DESCRIPCIÓN	UNIDAD	CANTIDAD	VALOR UNITARIO	VALOR PARCIAL
10	LIMPIEZA	M2	70	11.699	818.930
TOTAL INTERVENCIÓN					818.930

- Debido a las filtraciones provenientes desde la superficie, se han originado grandes humedades en estribos, aletas y apoyos, con crecimiento de vegetación y musgo adherido a dichos elementos, que de continuar progresando pueden afectar significativamente el concreto de los mismos. Por lo anterior, se recomienda realizar limpieza general a cada uno de los elementos en cuestión.

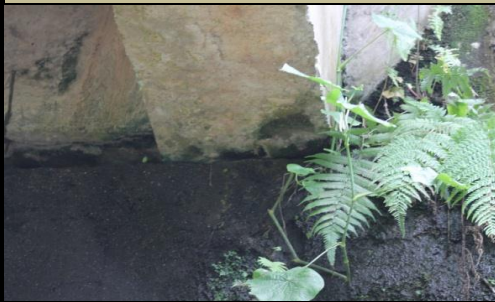
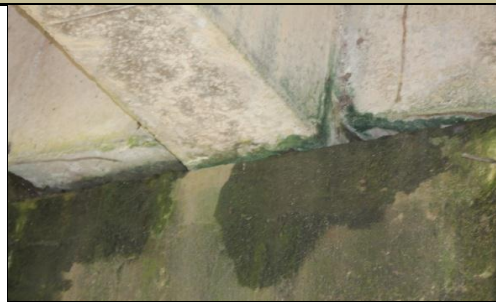
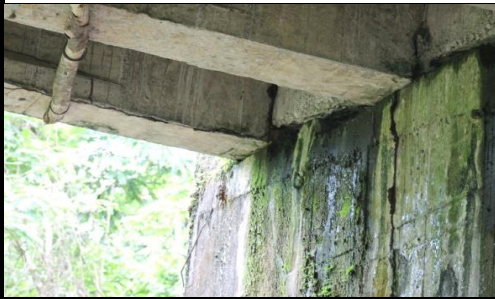
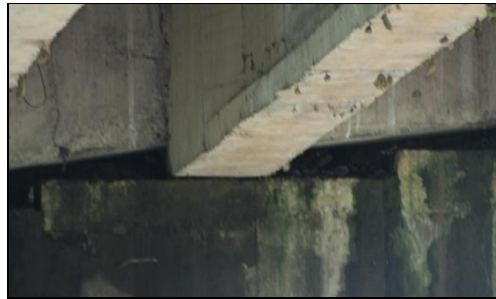
Apoyos fijos correspondientes a placas de neopreno. En general se observan humedades provenientes de la superficie del puente a través de las juntas de expansión; sin embargo no se evidencian elementos en condiciones desfavorables. Por lo tanto se recomienda la respectiva limpieza de la vegetación adherida y humedades presentes allí de gran magnitud.

0 SIN DAÑO O DAÑO INSIGNIFICANTE

TIPO	DESCRIPCIÓN	UNIDAD	CANTIDAD	VALOR UNITARIO	VALOR PARCIAL
10	LIMPIEZA	UND	12	31.191	374.292
TOTAL INTERVENCIÓN					374.292

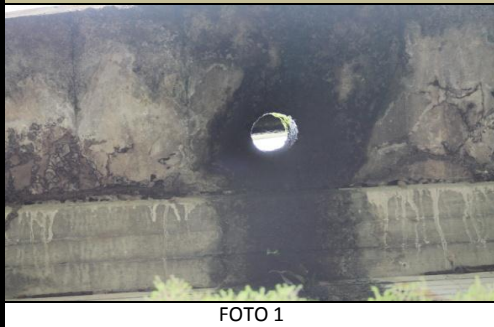
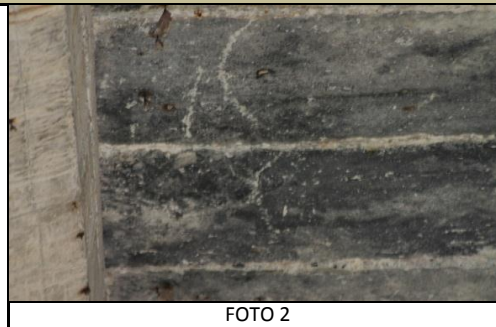
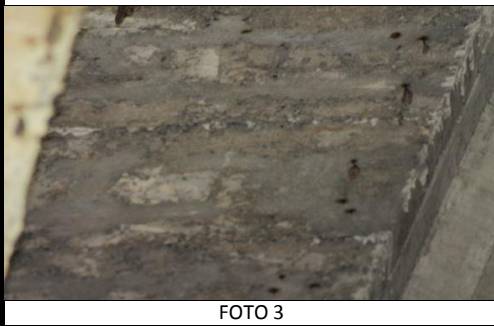
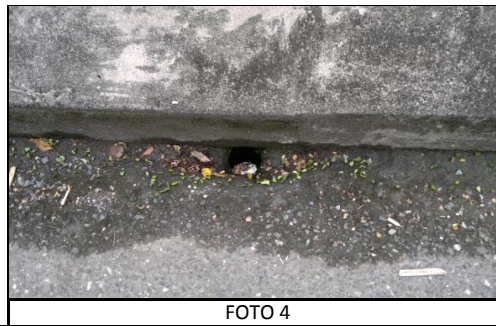
La losa es en concreto reforzado. Se observa en general que la losa carece de drenes, lo que dificulta la geometría del puente y el tipo de baranda. Por lo tanto es recomendable el suministro de drenes con el fin de evitar filtraciones en la losa y empozamiento del agua. Por su parte los drenes existentes no cumplen su adecuada función, pues son muy cortos y han ocasionado manchas en los voladizos y algunas afectaciones en el concreto.

3 DAÑO SIGNIFICATIVO, REPARACIÓN NECESARIA MUY PRONTO

TIPO	DESCRIPCIÓN	UNIDAD	CANTIDAD	VALOR UNITARIO	VALOR PARCIAL
E	REPARACION DE DRENES	UND	8	74.147	593.176
TOTAL INTERVENCIÓN					593.176

- Es necesaria la reparación de drenes existentes, ya que son muy cortos y generan humedades en la losa, específicamente en los voladizos de la misma. Adicionalmente a lo anterior, los desagües no son suficientes, para lo que se recomienda la instalación de algunos, los cuales cumplan con las adecuadas características técnicas.

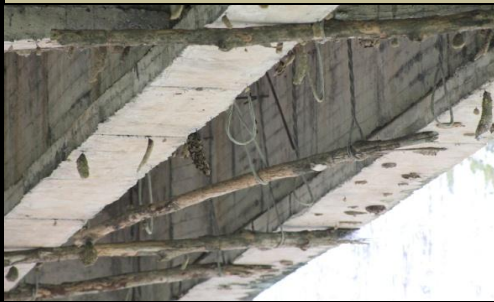
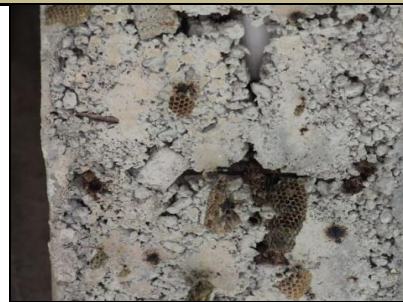
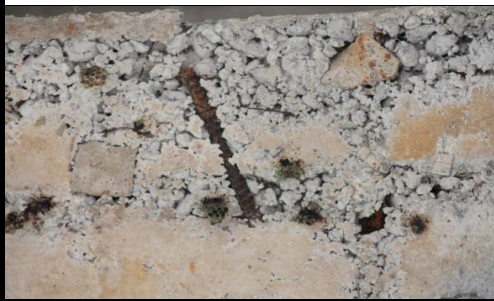
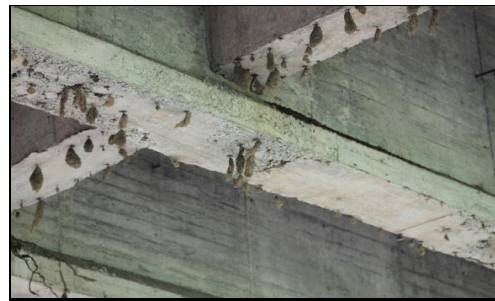
La superestructura del puente se compone de seis vigas en concreto postensadas con sección constante y simplemente apoyadas, se observan elementos de madera que deben ser retirados, posiblemente de inspecciones pasadas, además la viga 4 presenta hormiguo con exposición de refuerzo en gran proporción.

3 DAÑO SIGNIFICATIVO, REPARACIÓN NECESARIA MUY PRONTO

- Las vigas presentan en general algunas porosidades del concreto con acero expuesto y corroído, lo cual puede ocasionar inestabilidad para la superestructura. Por lo tanto es necesario que sea reparado con prontitud

TIPO	DESCRIPCIÓN	UNIDAD	CANTIDAD	VALOR UNITARIO	VALOR PARCIAL
A	REPARACION DE CONCRETO	M2	7	503.043	3.521.301
10	LIMPIEZA	ML	210,0	21.604	4.536.840
TOTAL INTERVENCIÓN					8.058.141

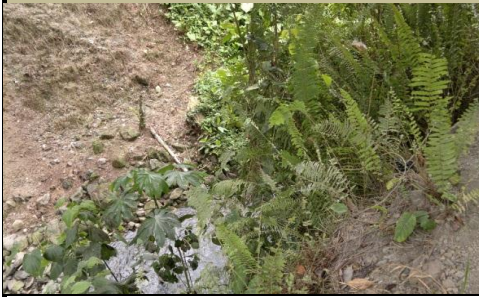
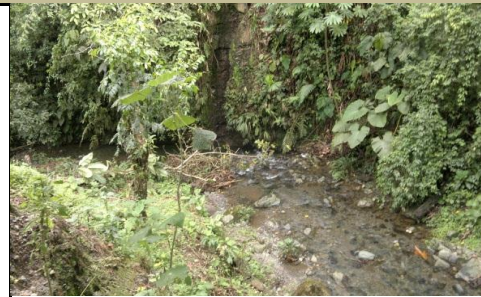
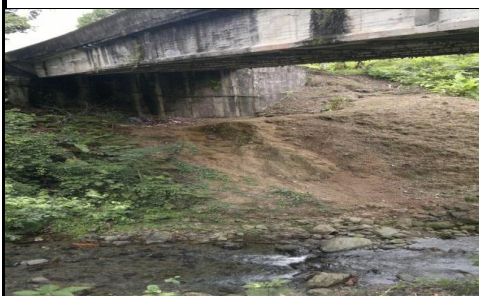
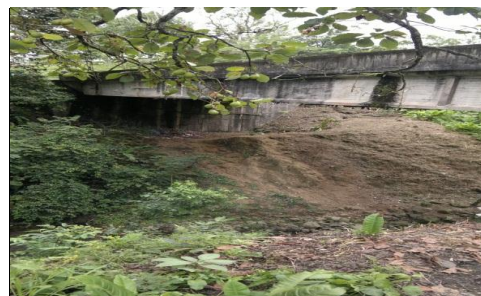
El Puente cruza la Quebrada Honda, con una sección de 3.50 m de cauce y gálibo central de 12.35 m. Se observa una velocidad del cauce baja. De igual forma se evidencian numerosas rocas de tamaño pequeño. No se presenta deficiencia hidráulica.

0 SIN DAÑO O DAÑO INSIGNIFICANTE

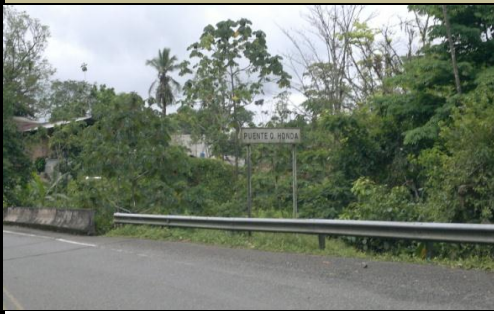
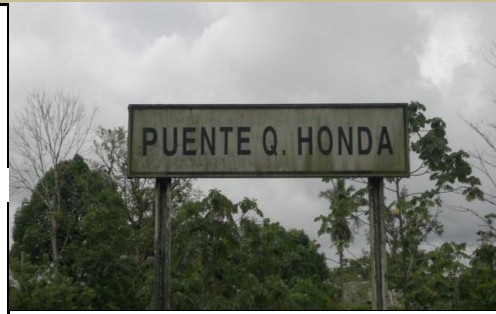
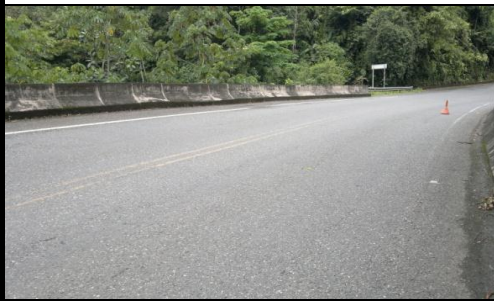
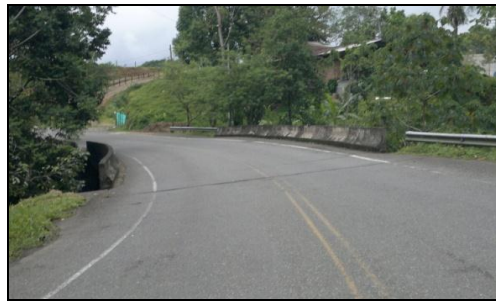
Existen señales con el nombre de la Quebrada, se observa deterioro en la pintura por falta de mantenimiento. No existe ninguna tipo de señal vertical preventiva ni reglamentaria, se recomienda la instalación de señales verticales preventiva de aproximación a puente y una señal reglamentaria de velocidad máxima en la vía, dichas señales deberán ser puestas en ambos sentidos de la vía.

3 DAÑO SIGNIFICATIVO, REPARACIÓN NECESARIA MUY PRONTO

TIPO	DESCRIPCIÓN	UNIDAD	CANTIDAD	VALOR UNITARIO	VALOR PARCIAL
A	REPARACION DE SEÑALES	UND	2	57.723	115.446
92	COLOCACION SEÑAL	UND	4	158.691	634.764
TOTAL INTERVENCIÓN					750.210

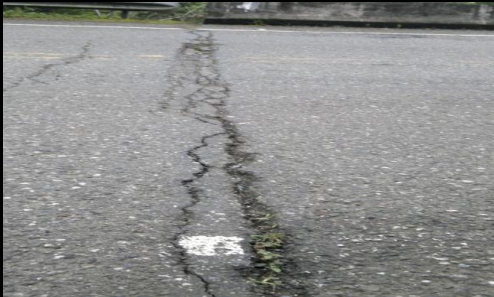
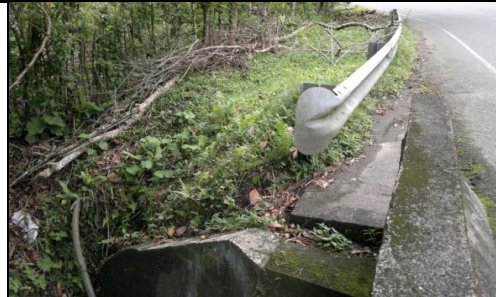
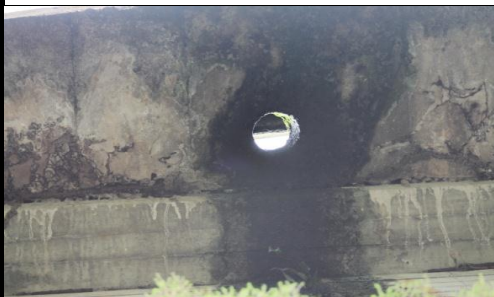
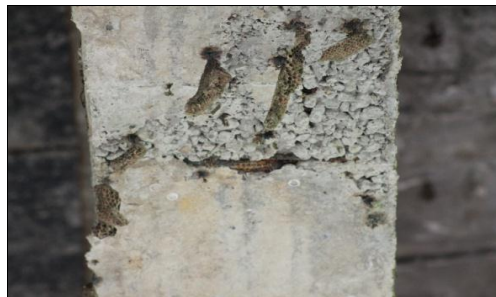
El puente en su componente general se ha calificado como 3, Daño significativo, reparación necesaria muy pronto. Dado que algunos componentes del puente como las juntas de expansión, los conos, la losa, las vigas y otros elementos; se encuentran con algunos daños de consideración y requieren pronta intervención, ya que el deterioro progresivo en estos elementos afecta la estabilidad del mismo.

3 DAÑO SIGNIFICATIVO, REPARACIÓN NECESARIA MUY PRONTO
