**ESTUDIOS DE INSPECCION E INVENTARIO DE PUENTES
DE LA RED NACIONAL DE CARRETERAS
ZONA OCCIDENTE**

**INFORME PUENTE QUEBRADA TASIDÓ 01- 6202-032.00
PR 67+0698
CARRETERA CHIGORODO- DABEIBA
DEPARTAMENTO DE ANTIOQUIA**

**INFORME PUENTE TASIDÓ
01- 6202-032.00
REGIONAL 01 - ANTIOQUIA
CARRETERA CHIGORODO- DABEIBA**

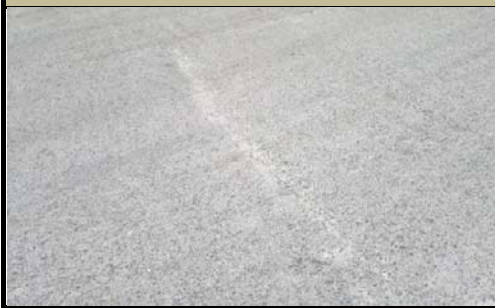
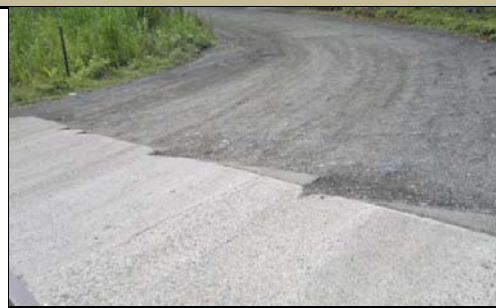
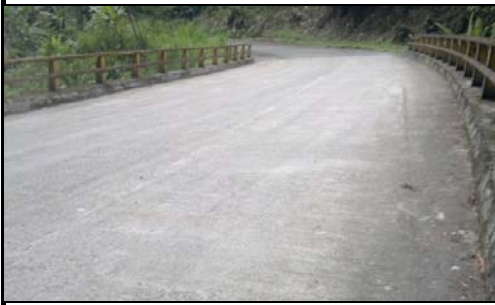
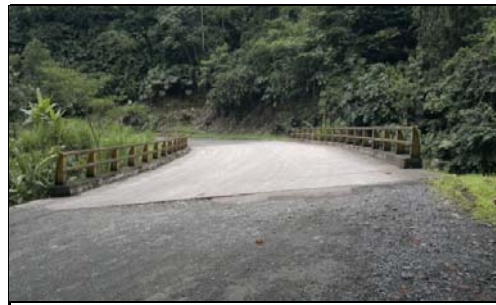
La superficie del puente es una carpeta en concreto. Según las características de la vía, la superficie era en asfalto, pero dicha carpeta se perdió en su totalidad en el puente y sus cercanías, se debe suministrar una carpeta asfáltica adecuada sobre la carpeta de concreto y sus aproximaciones (5 m antes y después), con el fin de proteger el concreto y evitar problemas que ya se están presentando de fisuras longitudinales de aberturas mayores a 3 mm de esta manera también se debe colocar nueva señalización horizontal o demarcación en la vía. Se cuenta con bombeo hacia los laterales de la vía para evacuar las aguas por los drenes del puente, no se aprecian daños en la zona de losas de aproximación, por tanto su funcionamiento es correcto.

3 DAÑO SIGNIFICATIVO, REPARACIÓN NECESARIA MUY PRONTO

TIPO	DESCRIPCIÓN	UNIDAD	CANTIDAD	VALOR UNITARIO	VALOR PARCIAL
A	CAMBIO DEL PAVIMENTO ASFALTICO	M2	416	71,838	29,884,608
27	REPARACION DE DEMARCACION	ML	121	20,716	2,506,636
TOTAL INTERVENCIÓN					32,391,244

- La carpeta existente es una superficie en concreto, la cual presenta deterioro generalizado y material suelto. Por lo tanto se recomienda la colocación de una carpeta asfáltica con el fin de brindar un tránsito por el sector en mejores condiciones a las actuales y durabilidad en el tiempo.

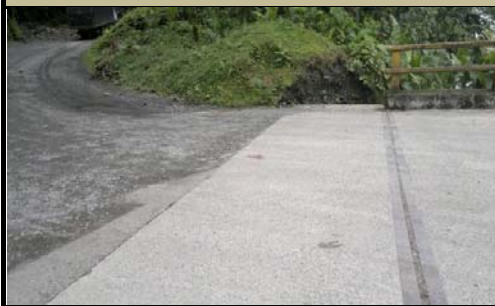
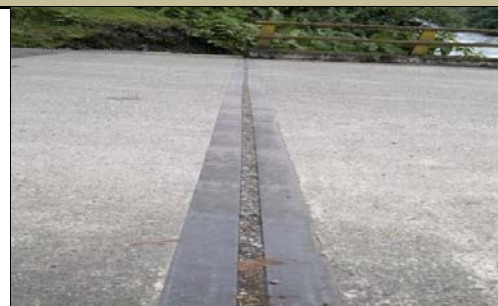
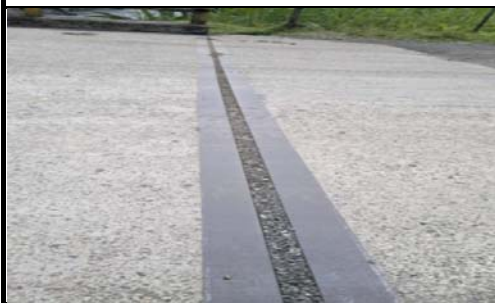
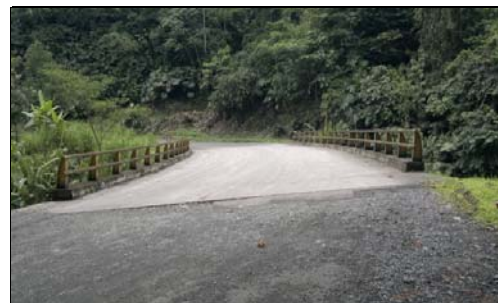
El dispositivo de juntas de expansión corresponde a placas verticales con ángulos. se logra apreciar que las juntas no se encuentran funcionando correctamente, presenta saturación de material granular que podría restringir los libres desplazamientos de la superestructuras trayendo posibles problemas para los apoyos y las misma estructura en general. Se debe realizar una limpieza y llenado de las juntas con material elastomérico, para también evitar las infiltraciones de agua en los estribos.

3 DAÑO SIGNIFICATIVO, REPARACIÓN NECESARIA MUY PRONTO

TIPO	DESCRIPCIÓN	UNIDAD	CANTIDAD	VALOR UNITARIO	VALOR PARCIAL
10	LIMPIEZA	ML	23	1,674	38,502
26	REPARACION MATERIAL SELLADOR	ML	23	35,182	809,186
TOTAL INTERVENCIÓN					847,688

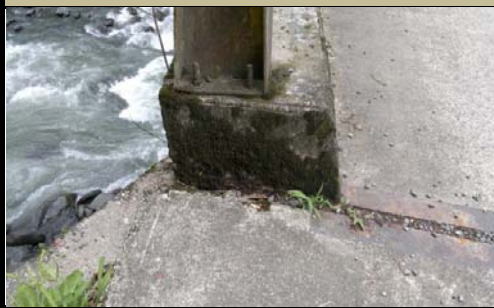
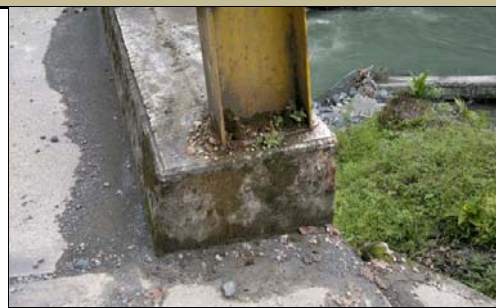
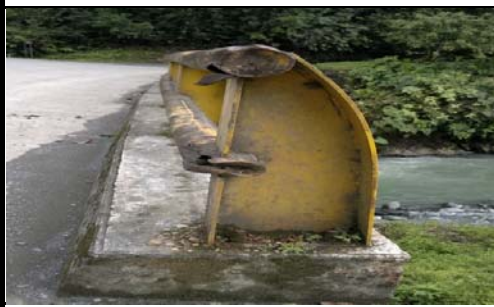
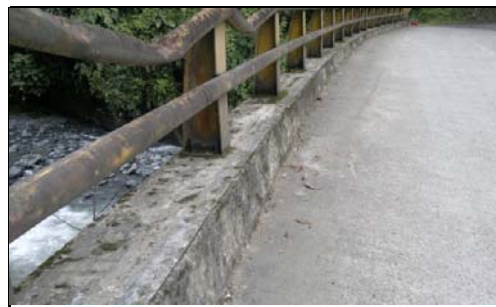
El puente no cuenta con andenes peatonales, pero presenta bordillos rectangulares en concreto a ambos lados de la calzada. El estado general de este componente es bueno, solo se recomienda limpieza y pintura como mantenimiento para evitar deterioro progresivo de dicho componente .

0 SIN DAÑO O DAÑO INSIGNIFICANTE

TIPO	DESCRIPCIÓN	UNIDAD	CANTIDAD	VALOR UNITARIO	VALOR PARCIAL
10	LIMPIEZA	ML	61	2,294	139,934
34	PINTURA DE CONCRETO	ML	61	15,455	942,755
TOTAL INTERVENCIÓN					1,082,689

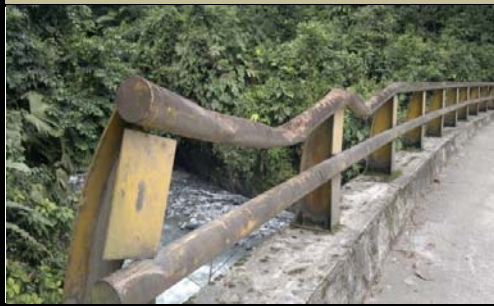
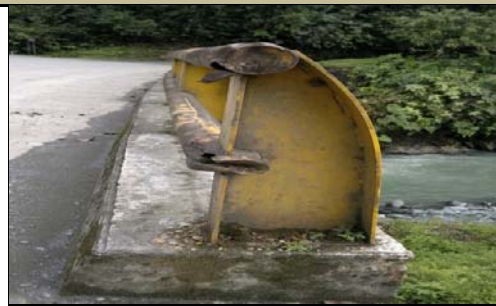
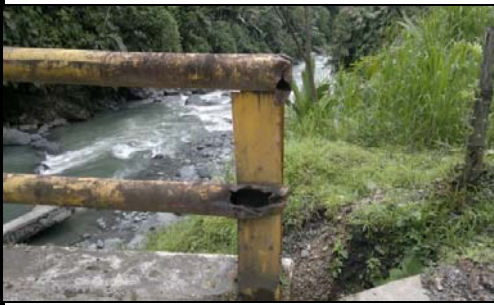
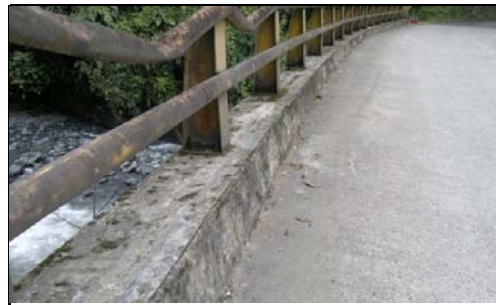
Las barandas existentes corresponden a barandas metálicas. Se observa la baranda izquierda con un impacto que se evidencia en el elemento al perder su geometría original; de igual manera se observan signos de corrosión. Dado lo anterior, es necesario realizar la reparación de las partes afectadas y pintura general como parte del mantenimiento rutinario del puente.

3 DAÑO SIGNIFICATIVO, REPARACIÓN NECESARIA MUY PRONTO

TIPO	DESCRIPCIÓN	UNIDAD	CANTIDAD	VALOR UNITARIO	VALOR PARCIAL
B	REPARACION DE BARANDA DE ACERO	ML	5	139,142	695,710
10	LIMPIEZA	ML	61	4,516	275,476
40	PINTURA DE ACERO	ML	61	25,784	1,572,824
TOTAL INTERVENCIÓN					2,544,010

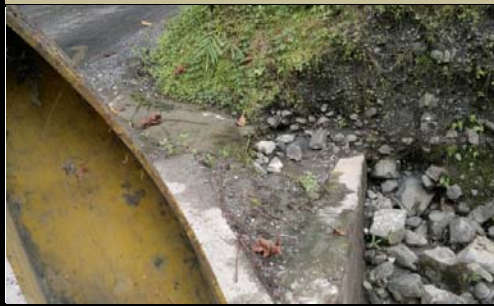
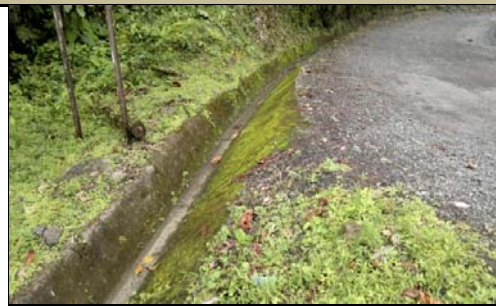
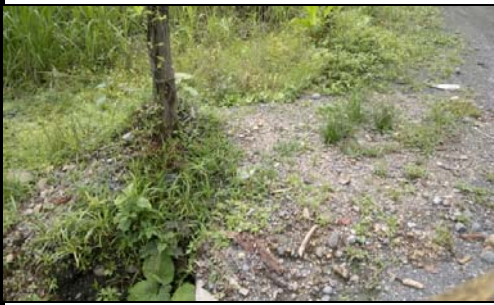
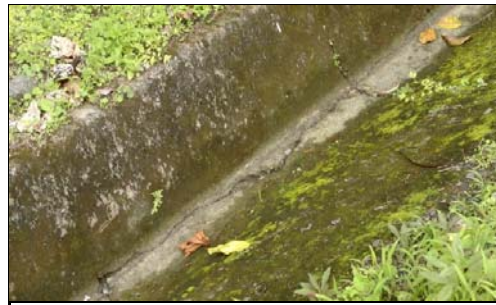
Existen cunetas para protección de la subestructura del puente, sin embargo la cuneta del margen izquierdo presenta pérdida de concreto en algunas de las losas y se presenta vegetación excesiva. Por lo tanto se requiere la construcción de cunetas donde se requiera para evitar daños de consideración en otros elementos del puente cercanos a los conos y limpieza como parte de mantenimiento rutinario.

3 DAÑO SIGNIFICATIVO, REPARACIÓN NECESARIA MUY PRONTO

TIPO	DESCRIPCIÓN	UNIDAD	CANTIDAD	VALOR UNITARIO	VALOR PARCIAL
D	CONSTRUCCION DE CUNETAS	ML	20	126,480	2,529,600
10	LIMPIEZA	M2	20	2,686	53,720
TOTAL INTERVENCIÓN					2,583,320

- Dada la escorrentía superficial y el deterioro de algunas cunetas existentes es necesario que se construyan nuevamente en mejores condiciones y materiales de excelente calidad que brinden la seguridad requerida a los elementos adyacentes a los conos.

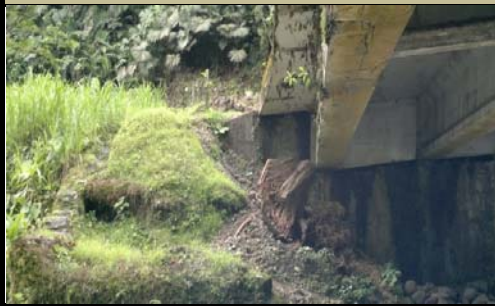
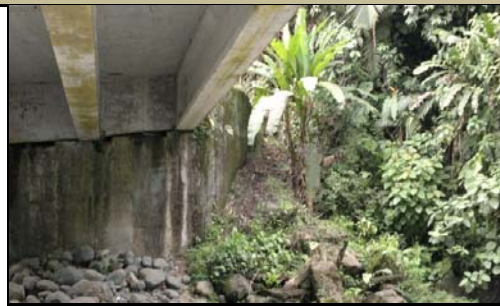
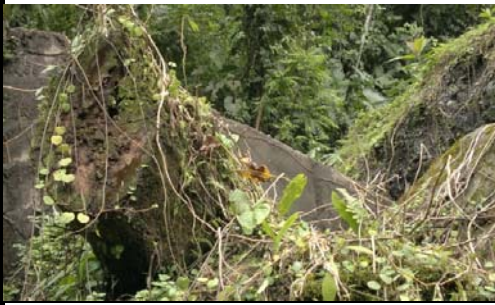
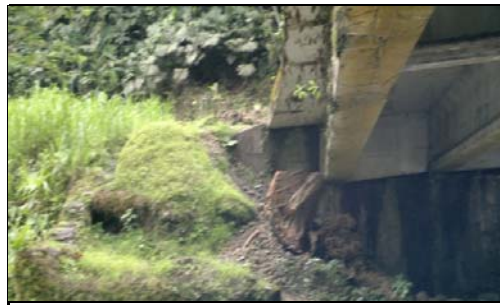
Aletas integradas de los estribos, en concreto reforzado. Se observan humedades generalizadas provenientes de la superficie del puente, sin presentar daños en el concreto. Por lo tanto se recomienda la respectiva limpieza en el elemento, dada la gran cantidad de vegetación que se encuentra adherida a las mismas.

0 SIN DAÑO O DAÑO INSIGNIFICANTE

TIPO	DESCRIPCIÓN	UNIDAD	CANTIDAD	VALOR UNITARIO	VALOR PARCIAL
10	LIMPIEZA	M2	30	10,755	322,650
TOTAL INTERVENCIÓN					322,650

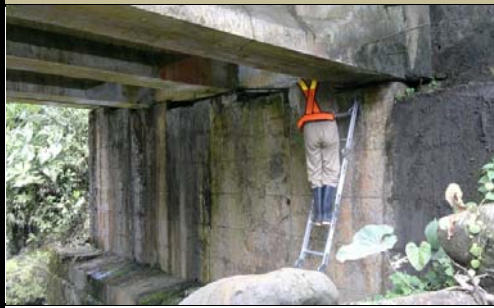
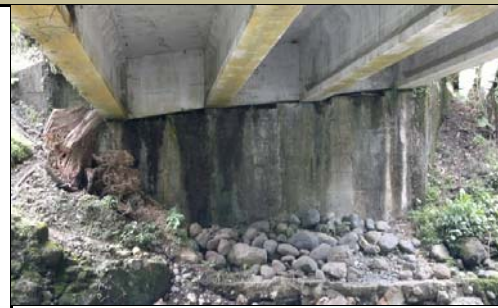
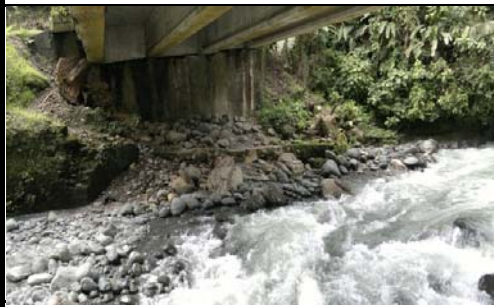
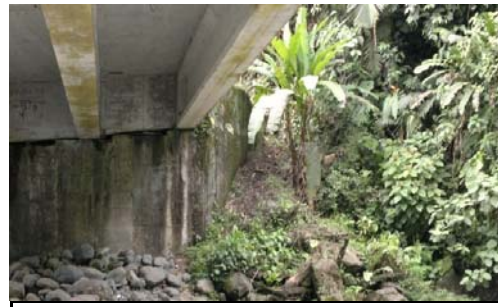
El puente presenta estribos en concreto con aletas integradas tipo 10. Se observa concreto de suciedades por lavado diferencial, por filtraciones de agua escorrentía a través de las juntas de expansión del puente. Se hace necesaria la limpieza de los estribos.

0 SIN DAÑO O DAÑO INSIGNIFICANTE

TIPO	DESCRIPCIÓN	UNIDAD	CANTIDAD	VALOR UNITARIO	VALOR PARCIAL
10	LIMPIEZA	M2	30	11,699	350,970
TOTAL INTERVENCIÓN					350,970

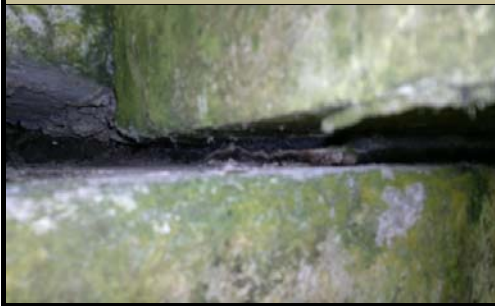
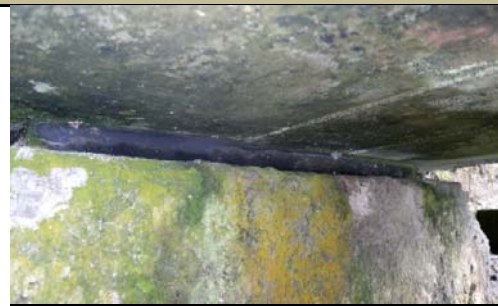
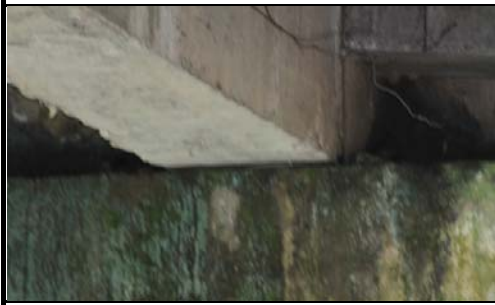
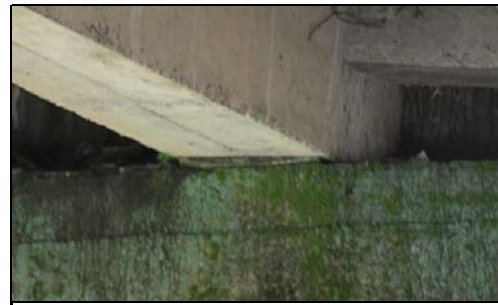
Apoyos fijos correspondientes a placas de neopreno. En general se observan humedades provenientes de la superficie del puente a través de las juntas de expansión; sin embargo no se evidencian elementos en condiciones desfavorables. Por lo tanto se recomienda la respectiva limpieza del elemento.

0 SIN DAÑO O DAÑO INSIGNIFICANTE

TIPO	DESCRIPCIÓN	UNIDAD	CANTIDAD	VALOR UNITARIO	VALOR PARCIAL
10	LIMPIEZA	UND	8	31,191	249,528
TOTAL INTERVENCIÓN					249,528

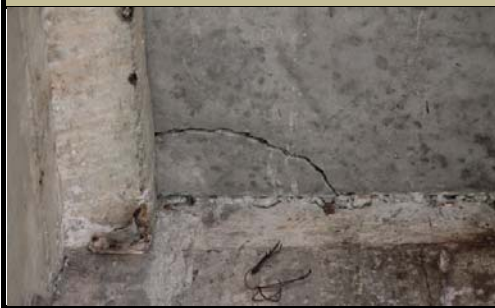
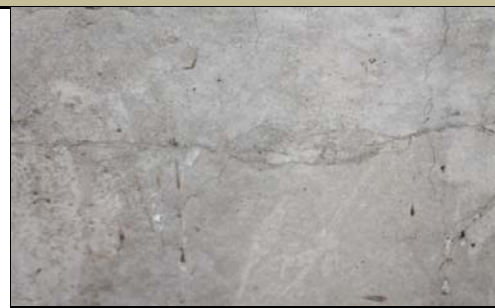
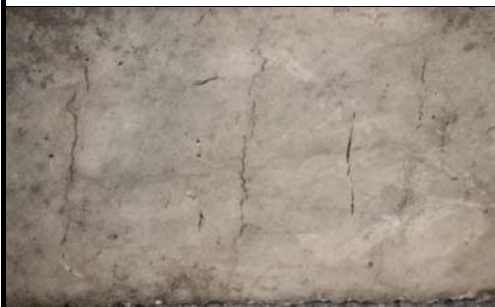
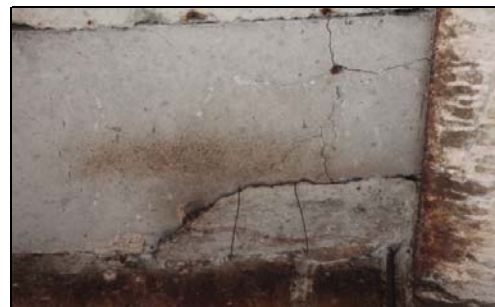
La losa es en concreto preesforzado, prefabricado in situ. En general, se observan fisuras generalizadas en las plaquetas prefabricadas de menos de 3 mm de espesor y longitudes variables entre 0.5 m y 2.3 m, las cuales constituyen la losa, incluso con pérdidas de partes de las mismas. Dado lo anterior, es necesario realizar las respectivas reparaciones en las áreas afectadas.

3 DAÑO SIGNIFICATIVO, REPARACIÓN NECESARIA MUY PRONTO

- La losa presenta daños de gran consideración que deben ser reparados con prontitud, pues de seguir progresando pueden afectar la estabilidad de la superestructura. Se evidencian fisuras de mas de 3mm de abertura y en algunas secciones material suelto.

TIPO	DESCRIPCIÓN	UNIDAD	CANTIDAD	VALOR UNITARIO	VALOR PARCIAL
B	REPARACION DE CONCRETO	M2	15	394,663	5,919,945
TOTAL INTERVENCIÓN					5,919,945

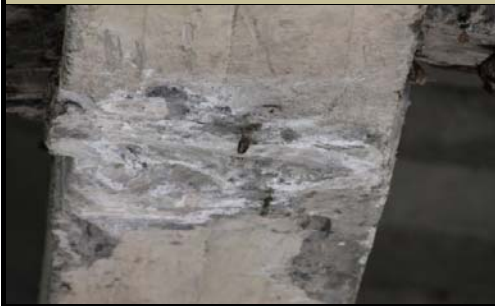
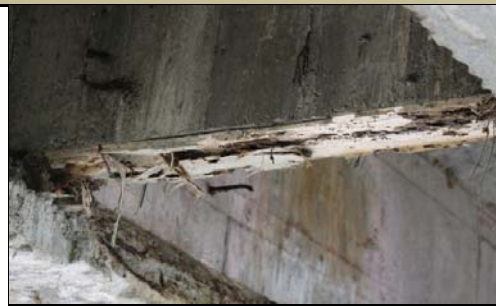
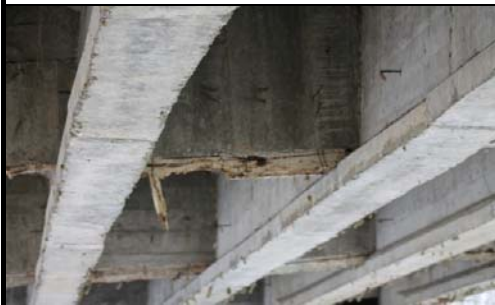
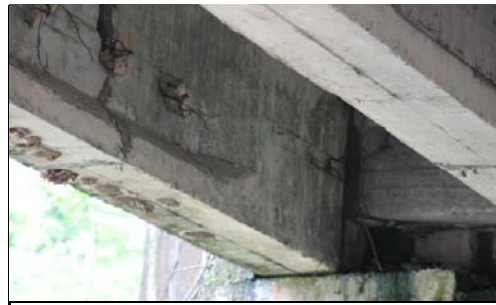
La superestructura del puente se compone de cuatro vigas en concreto pos tensadas con sección constante y simplemente apoyadas. Se observan elementos de madera, alambres y varillas que se adhieren a la viga empleados en la etapa de fundición que deben ser retirados, para evitar la corrosión mediante un par galvánico con los elemento de refuerzo de la viga, además la VL2 presenta hormigoneo con exposición de refuerzo.

3 DAÑO SIGNIFICATIVO, REPARACIÓN NECESARIA MUY PRONTO

- Las vigas presentan en general algunas porosidades del concreto con acero expuesto y corroído, lo cual puede ocasionar inestabilidad para la superestructura. Por lo tanto es necesario que sea reparado con prontitud, además de retirar alguna madera de formaletas aun adherida al concreto.

TIPO	DESCRIPCIÓN	UNIDAD	CANTIDAD	VALOR UNITARIO	VALOR PARCIAL
A	REPARACION DE CONCRETO	M2	1	503,043	503,043
10	LIMPIEZA	ML	120	21,604	2,592,480
TOTAL INTERVENCIÓN					3,095,523

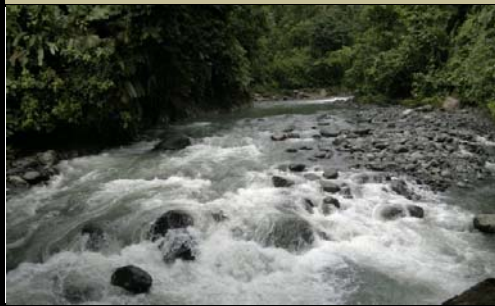
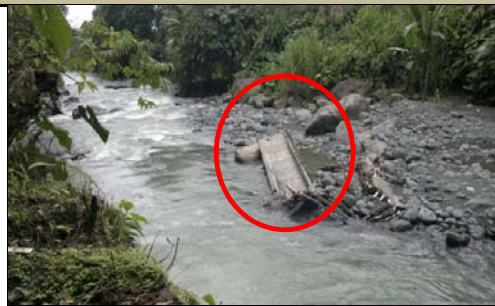
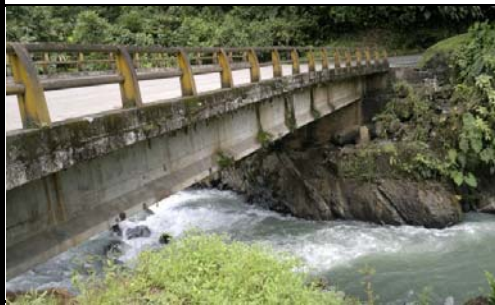
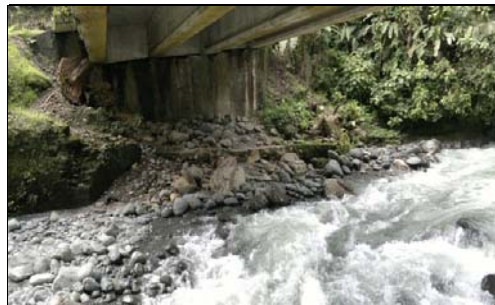
El Puente salva el Río Tasidó, al momento de la inspección se puede observar que la velocidad del flujo es alta, con un ancho de sección hidráulica promedio de 18 m y una altura de sección promedio de 80 cm. se evidencia rastros de material pétreo de tamaño grande, además la pendiente promedio del cauce es elevada. Al momento de la inspección no se aprecia deficiencia hidráulica en la sección del puente, por tanto no es necesario ningún tipo de intervención. pero se evidencia unos metros aguas abajo una viga postensada sobre el río, lo que nos indica que el puente posiblemente estuvo colapsado o fue una viga desechada al momento de la construcción.

0 SIN DAÑO O DAÑO INSIGNIFICANTE

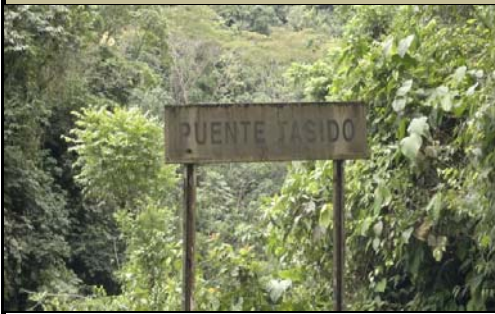
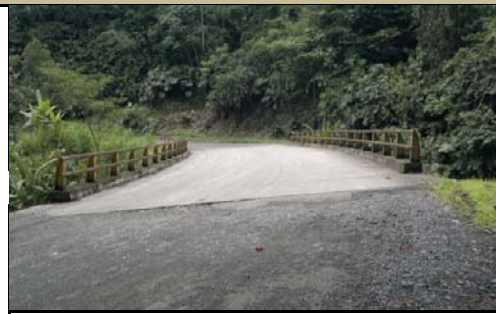
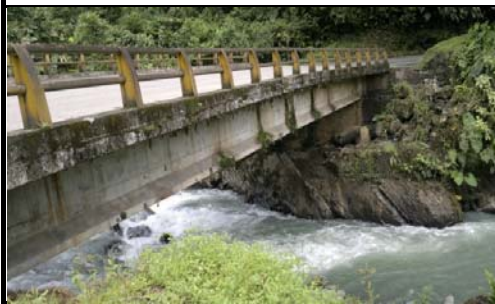
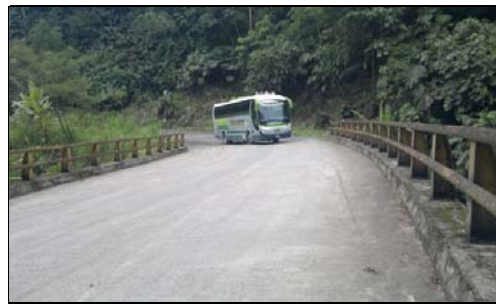
Existen señales con el nombre del puente, se observa grave deterioro en la pintura por falta de mantenimiento y corrosión en los parales de apoyo de la señal. No existe ninguna tipo de señal vertical preventiva ni reglamentaria, se recomienda la instalación de señales verticales preventiva de aproximación a puente y una señal reglamentaria de velocidad máxima en la vía, dichas señales deberán ser puestas en ambos sentidos de la vía.

3 DAÑO SIGNIFICATIVO, REPARACIÓN NECESARIA MUY PRONTO

TIPO	DESCRIPCIÓN	UNIDAD	CANTIDAD	VALOR UNITARIO	VALOR PARCIAL
A	REPARACION DE SEÑALES	UND	2	57,723	115,446
92	COLOCACION SEÑAL	UND	4	158,691	634,764
TOTAL INTERVENCIÓN					750,210

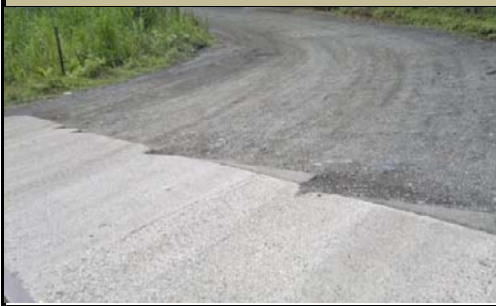
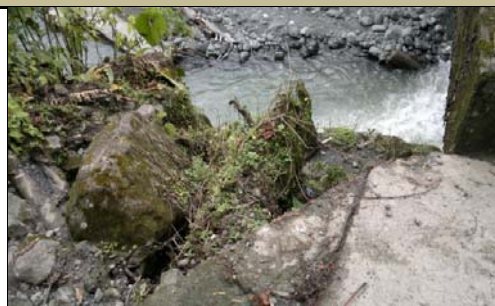
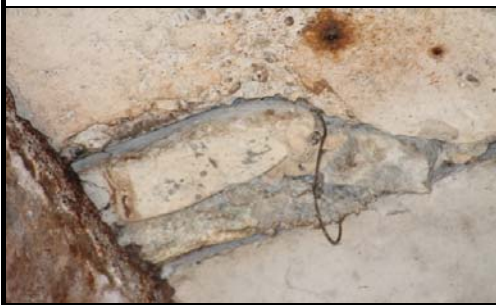
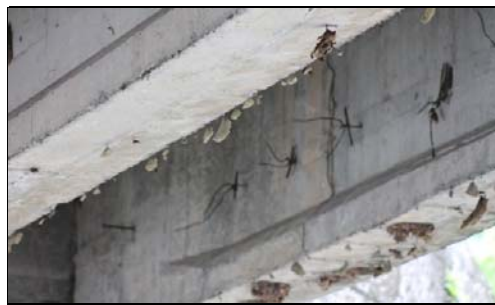
El puente en su componente general se ha calificado como 3, Daño significativo, reparación necesaria muy pronto. Dado que algunos componentes del puente como la superficie del puente, los conos, la losa, las vigas y otros elementos; se encuentran con algunos daños de consideración y requieren pronta intervención, ya que el deterioro progresivo en estos elementos afecta la estabilidad del mismo.

3 DAÑO SIGNIFICATIVO, REPARACIÓN NECESARIA MUY PRONTO
