**ESTUDIOS DE INSPECCION E INVENTARIO DE PUENTES
DE LA RED NACIONAL DE CARRETERAS
ZONA OCCIDENTE**

**INFORME PUENTE PIEDRAS BLANCAS 01- 6202-033.00
PR 73+0814
CARRETERA CHIGORODO- DABEIBA
DEPARTAMENTO DE ANTIOQUIA**

**INFORME PUENTE PIEDRAS BLANCAS
01- 6202-033.00
REGIONAL 01 - ANTIOQUIA
CARRETERA CHIGORODO- DABEIBA**

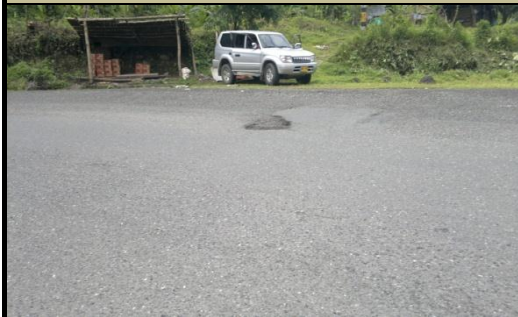
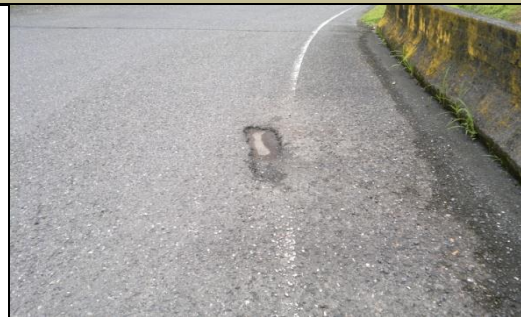
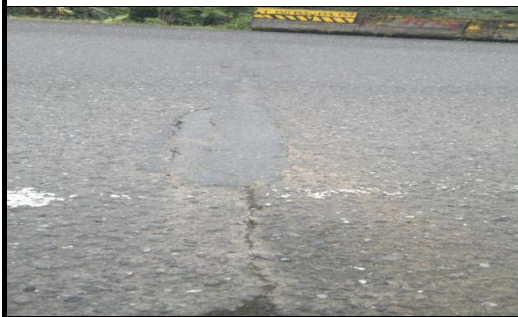
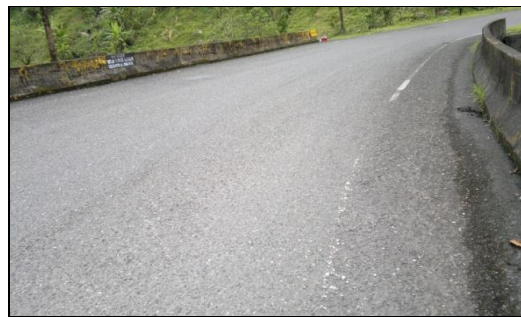
La superficie del puente es una carpeta en asfalto. La carpeta en general se observa en condiciones aceptables, se observan pequeñas fisuras longitudinales a lo largo del puente de menos de 2 mm de abertura y más pronunciadas en las losas de acceso, así como un pequeño bache en forma de ojo de pescado de 3 cm de profundidad. por lo anterior, se requiere realizar reparaciones mínimas en las áreas afectadas. Se cuenta con bombeo hacia los laterales de la vía para evacuar las aguas por los drenes del puente, no se aprecian losas de aproximación, si estas existen deben estar bajo la superficie del asfalto. Se presenta deficiencia por desgaste en la demarcación o señalización de la vía, se debe mejorar la señalización horizontal.

2	ALGÚN DAÑO, REPARACIÓN NECESARIA CUANDO SE PRESENTE LA OCASIÓN. EL COMPONENTE FUNCIONA COMO SE DISEÑÓ
---	---

TIPO	DESCRIPCIÓN	UNIDAD	CANTIDAD	VALOR UNITARIO	VALOR PARCIAL
23	SELLO DE FISURAS	M2	25	74.198	1.854.950
20	BACHEO DE CARPETA ASFALTICA	M2	20	38.467	769.340
27	REPARACION DE DEMARCACION	ML	121	20.716	2.506.636
TOTAL INTERVENCIÓN					5.130.926

- Dadas las condiciones en las cuales se encuentra la carpeta asfáltica, la cual presenta algunos daños de baja consideración con leves baches y fisuras, es necesario realizar el respectivo bacheo asfáltico, con el fin de evitar su progreso al transcurrir el tiempo.

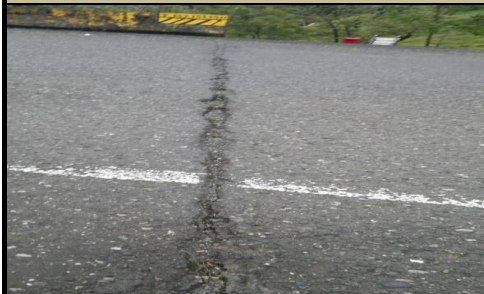
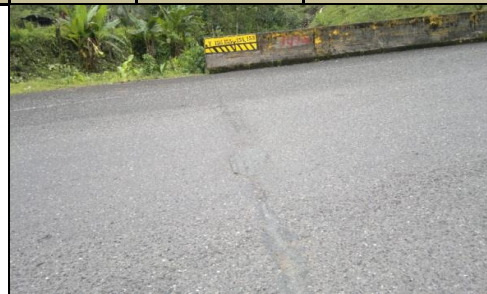
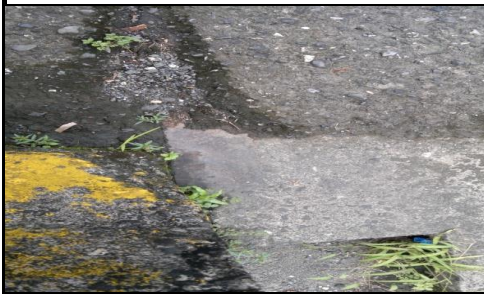
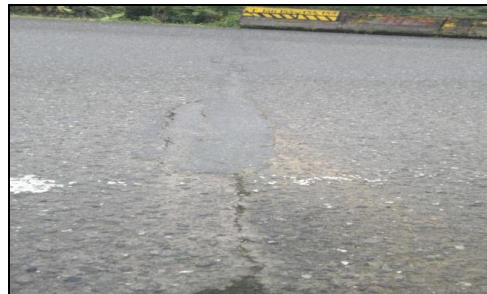
Durante la inspección no fue posible observar el dispositivo de junta, ya que posiblemente se encuentra cubierto por las capas de asfalto sobrepuestas en el tablero, como parte de mejoramientos pasados a la capa de rodadura. La dilatación se refleja claramente sobre el asfalto, lo que indica que los movimientos naturales de la estructura no se encuentran normalizados. No se logra visualizar su verdadero estado, se recomienda su intervención para evitar las filtraciones de agua de escorrentía al interior de las capas de asfalto, esto puede ocasionar el posible levantamiento de las capas de asfalto y el deterioro progresivo de la capa de rodadura, además del ingreso de humedades sobre la superestructura y subestructura que perjudican el acero de refuerzo. La intervención sería la generación de una nueva junta en la superficie, que permita el libre movimiento de la superestructura, se recomienda la construcción de una nueva junta rellena, que contemple la construcción de guardacantos en grout expansivo o también una junta metálicas rellena con sello en "V" en neopreno.

3 DAÑO SIGNIFICATIVO, REPARACIÓN NECESARIA MUY PRONTO

TIPO	DESCRIPCIÓN	UNIDAD	CANTIDAD	VALOR UNITARIO	VALOR PARCIAL
C	CAMBIO A JUNTA DE GOMA ASFÁLTICA	ML	11	712.894	7.841.834
TOTAL INTERVENCIÓN					7.841.834

- Las juntas de expansión requieren reparación de su material sellador, ya que se ha perdido presentando unas fisuras en los accesos y permitiendo el paso de agua hacia la subestructura.

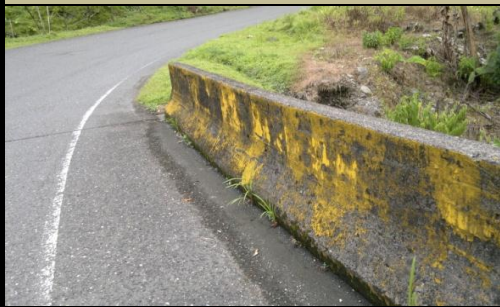
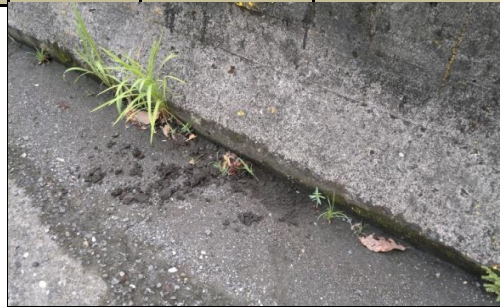
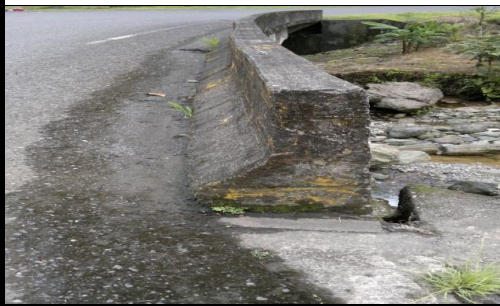
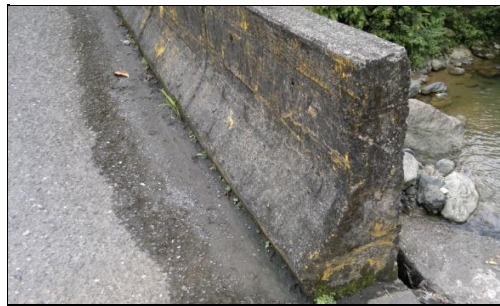
Las barandas existentes corresponden a barandas en concreto solido. En general no se evidencian daños en el concreto, fisuras importantes o acero expuesto; sin embargo, como parte del mantenimiento rutinario del puente es necesario pintura en ambos costados.

0 SIN DAÑO O DAÑO INSIGNIFICANTE

TIPO	DESCRIPCIÓN	UNIDAD	CANTIDAD	VALOR UNITARIO	VALOR PARCIAL
10	LIMPIEZA	ML	61	4.516	275.476
34	PINTURA DE CONCRETO	ML	61	22.728	1.386.408
TOTAL INTERVENCIÓN					1.661.884

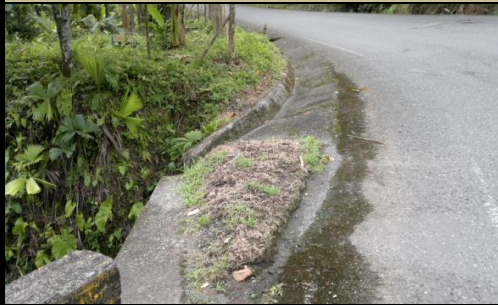
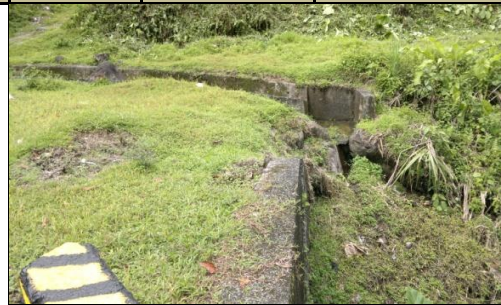
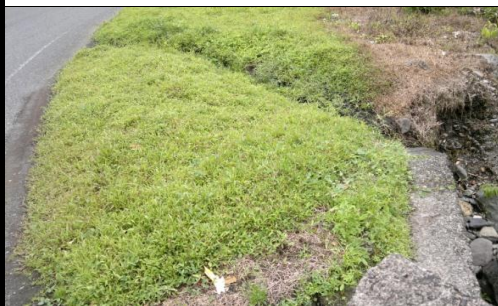
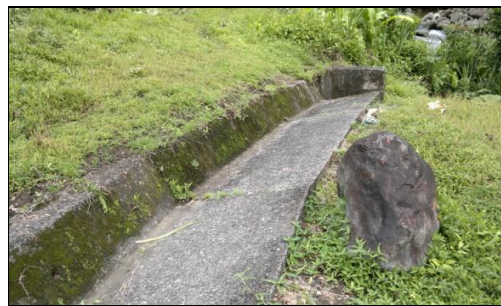
Se observan cunetas construidas para protección de los conos, sin embargo en el acceso dos derecha se debe construir descole que lleve las aguas de escorrentía adecuadamente al río y en la izquierda se debe reconstruir la cuneta, ya que una de las plaquetas se perdió y se observa en este sitio crecimiento de pastos y malezas.

3 DAÑO SIGNIFICATIVO, REPARACIÓN NECESARIA MUY PRONTO

TIPO	DESCRIPCIÓN	UNIDAD	CANTIDAD	VALOR UNITARIO	VALOR PARCIAL
D	CONSTRUCCION DE CUNETAS	ML	40	126.480	5.059.200
TOTAL INTERVENCIÓN					5.059.200

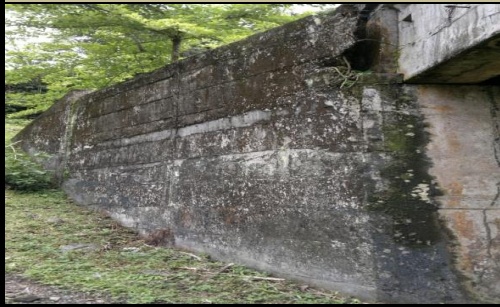
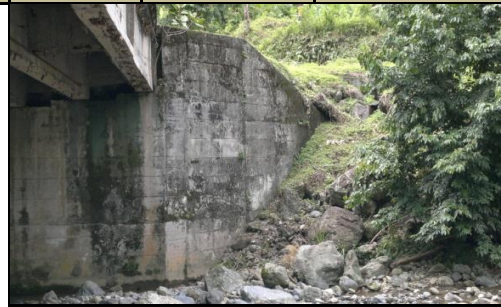
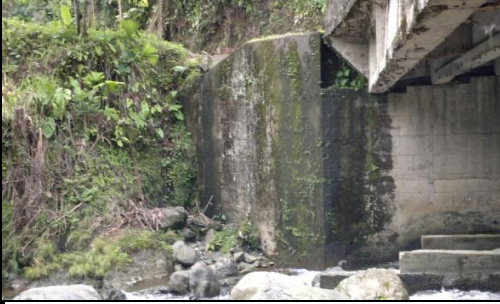
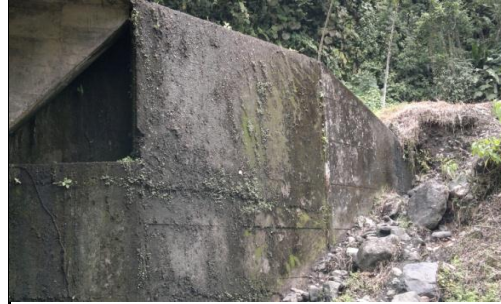
Aletas integradas de los estribos, en concreto reforzado. Se observan humedades generalizadas provenientes de la superficie del puente, sin presentar daños en el concreto. Por lo tanto se recomienda la respectiva limpieza en el elemento, dada la gran cantidad de vegetación que se encuentra adherida a las mismas.

0 SIN DAÑO O DAÑO INSIGNIFICANTE

TIPO	DESCRIPCIÓN	UNIDAD	CANTIDAD	VALOR UNITARIO	VALOR PARCIAL
10	LIMPIEZA	M2	190	10.755	2.043.450
TOTAL INTERVENCIÓN					2.043.450

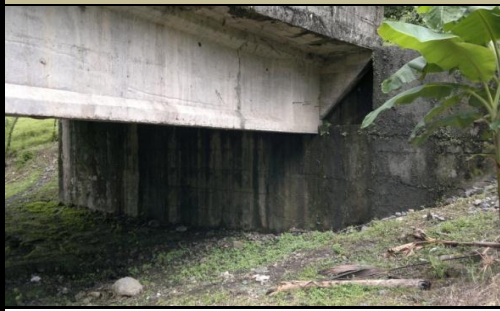
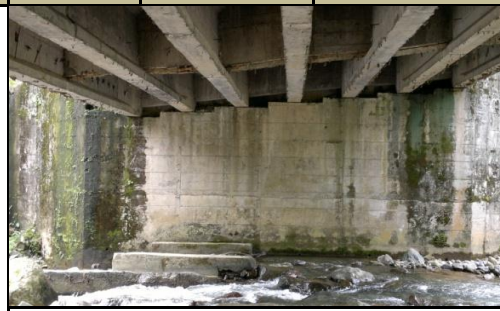
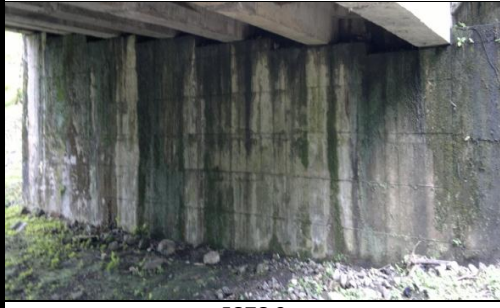
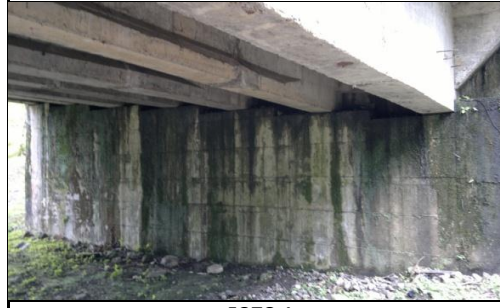
Estribos con aletas integradas en concreto. En general se evidencia filtración de agua desde las juntas de expansión hacia los apoyos y estribos. Por lo anterior, aunque no se evidencian daños en el concreto de consideración, es necesario realizar limpieza general en el elemento, como parte del mantenimiento rutinario de la superestructura.

0 SIN DAÑO O DAÑO INSIGNIFICANTE

TIPO	DESCRIPCIÓN	UNIDAD	CANTIDAD	VALOR UNITARIO	VALOR PARCIAL
10	LIMPIEZA	M2	67	11.699	783.833
TOTAL INTERVENCIÓN					783.833

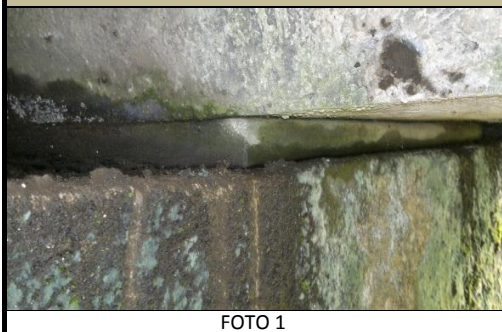
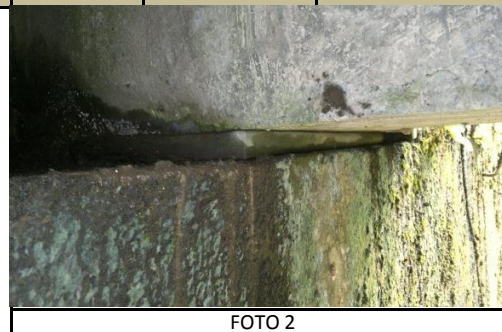
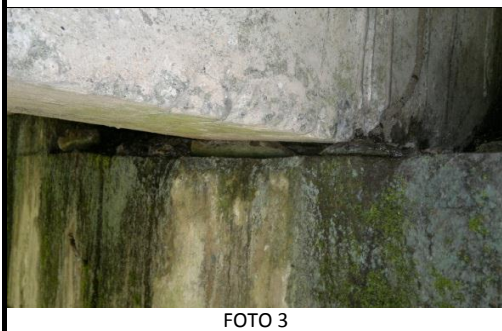
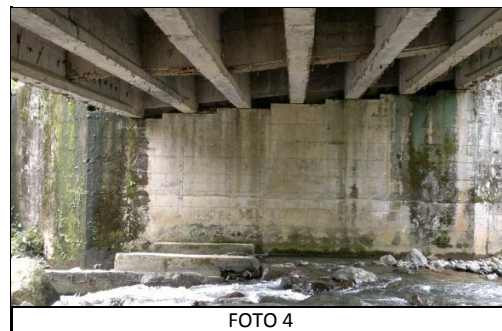
Vigas simplemente apoyadas en ambos extremos sobre placas de neopreno, en general se observan en buen estado, se hace necesario labores de limpieza y evitar las filtraciones de agua por las juntas de expansión.

0 SIN DAÑO O DAÑO INSIGNIFICANTE

TIPO	DESCRIPCIÓN	UNIDAD	CANTIDAD	VALOR UNITARIO	VALOR PARCIAL
10	LIMPIEZA	M2	14	26.856	375.984
TOTAL INTERVENCIÓN					375.984

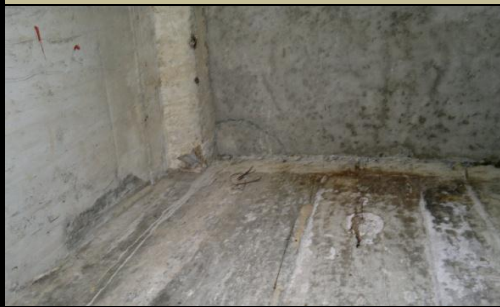
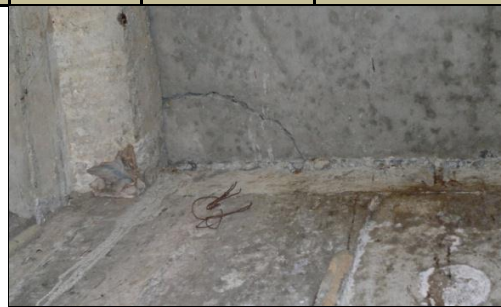
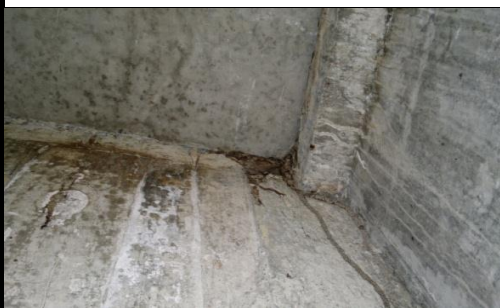
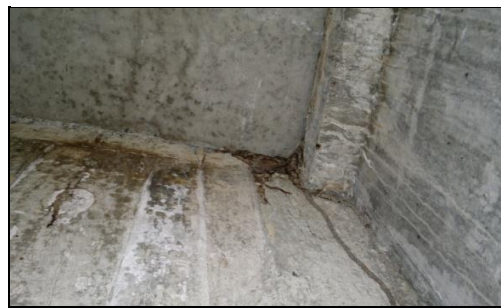
En la parte inferior de la superestructura del puente se puede observar que la losa se constituye de plaquetas prefabricadas en concreto, y algunas de estas componentes presentan fracturas especialmente en las esquinas. Por lo tanto es necesario realizar de manera oportuna las respectivas reparaciones del elemento.

3 DAÑO SIGNIFICATIVO, REPARACIÓN NECESARIA MUY PRONTO

- La losa presenta daños de gran consideración que deben ser reparados con prontitud, pues de seguir progresando pueden afectar la estabilidad de la superestructura. Se evidencian fracturas del concreto en las esquinas de la misma, con aberturas superiores a 2mm.

TIPO	DESCRIPCIÓN	UNIDAD	CANTIDAD	VALOR UNITARIO	VALOR PARCIAL
B	REPARACION DE CONCRETO	M2	1	394.663	394.663
TOTAL INTERVENCIÓN					394.663

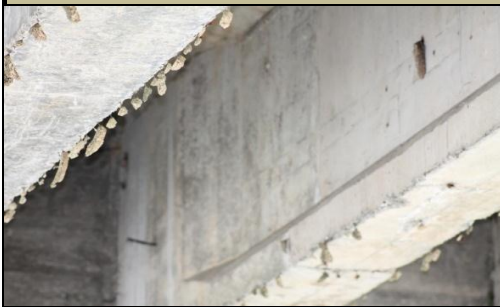
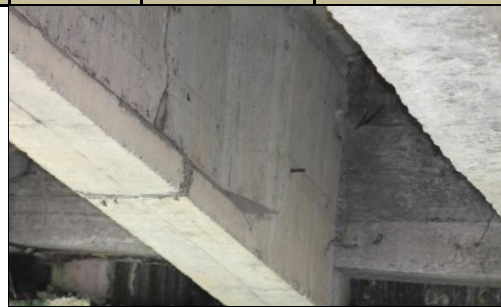
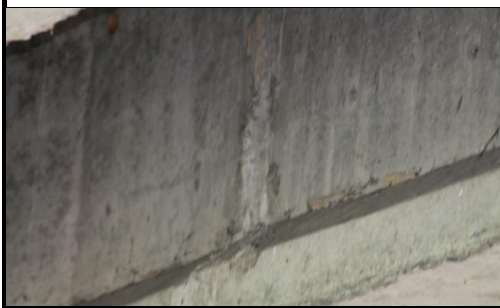
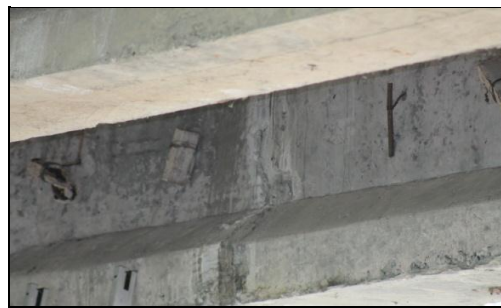
La superestructura del puente se compone de siete vigas en concreto preesforzadas con sección constante y simplemente apoyadas, se observan elementos de madera que deben ser retirados, mediante limpieza general del elemento.

0 SIN DAÑO O DAÑO INSIGNIFICANTE

TIPO	DESCRIPCIÓN	UNIDAD	CANTIDAD	VALOR UNITARIO	VALOR PARCIAL
10	LIMPIEZA	ML	160	21.604	3.456.640
TOTAL INTERVENCIÓN					3.456.640

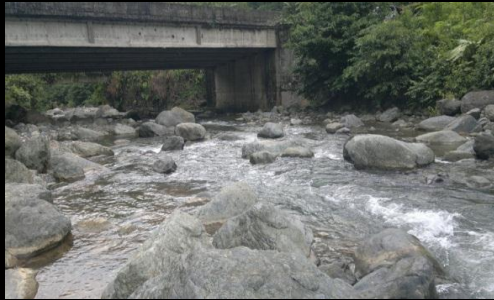
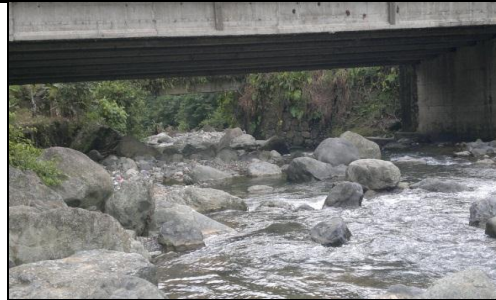
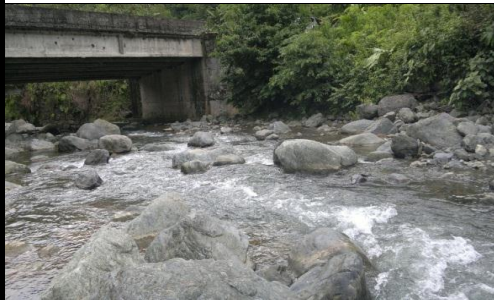
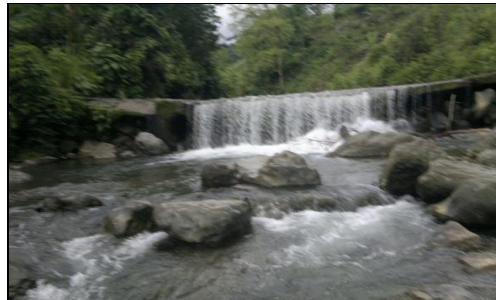
El Puente salva el río Piedras Blancas, con un ancho de sección hidráulica promedio de 9.5m y una altura de sección promedio de 65cm. Se nota cierta deficiencia de sección hidráulica. Al momento de la inspección se puede observar que la velocidad del flujo es media, se evidencia rastros de material pétreo de gran tamaño, además la pendiente promedio del cauce es algo elevada, todos estos indicios nos pueden dar una idea del alto riesgo del crecimiento del cauce que pueda desestabilizar los estribos o aletas del puente. El cauce atraviesa rozando uno de los estribos, en el otro lado encontramos gran acumulación de material pétreo, lo que lleva a que el cauce pueda erosionar la base de uno de los estribos, se debe re-direccionar hacia el centro de la luz del puente y evitar el rozamiento con los estribos. El agua es cristalina, pocos indicios de contaminación con desperdicios orgánicos.

3 DAÑO SIGNIFICATIVO, REPARACIÓN NECESARIA MUY PRONTO

TIPO	DESCRIPCIÓN	UNIDAD	CANTIDAD	VALOR UNITARIO	VALOR PARCIAL
B	REENCAUZAMIENTO	M3	35	66.501	2.327.535
TOTAL INTERVENCIÓN					2.327.535

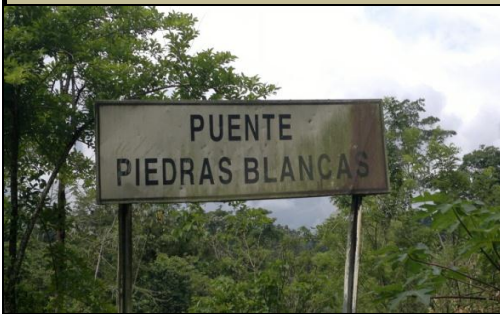
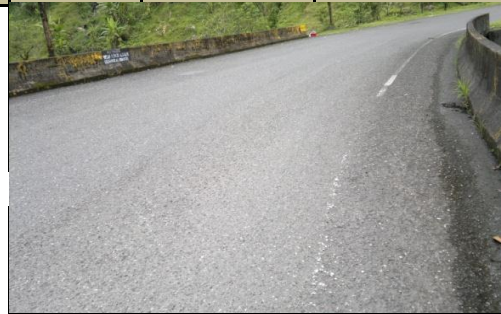
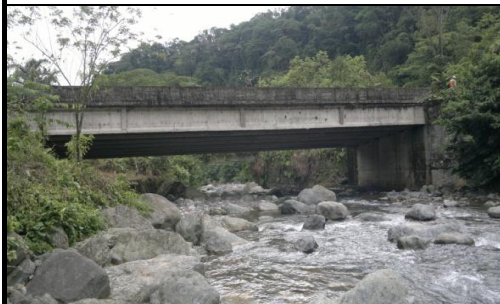
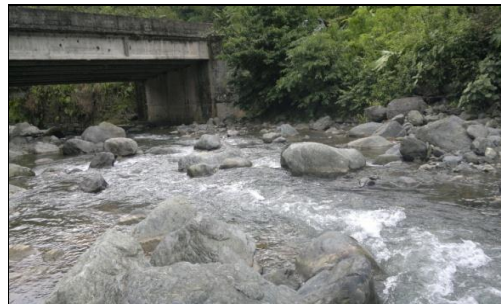
Existen señales con el nombre del puente, se observa deterioro en la pintura por falta de mantenimiento. No existe ningún tipo de señal vertical preventiva, reglamentaria ni informativa, se recomienda la instalación de señales verticales preventivas de aproximación al puente y una señal reglamentaria de velocidad máxima en la vía, dichas señales deberán ser puestas en ambos sentidos de la vía.

3 DAÑO SIGNIFICATIVO, REPARACIÓN NECESARIA MUY PRONTO

TIPO	DESCRIPCIÓN	UNIDAD	CANTIDAD	VALOR UNITARIO	VALOR PARCIAL
A	REPARACION DE SEÑALES	UND	2	57.723	115.446
92	COLOCACION SEÑAL	UND	4	158.691	634.764
TOTAL INTERVENCIÓN					750.210

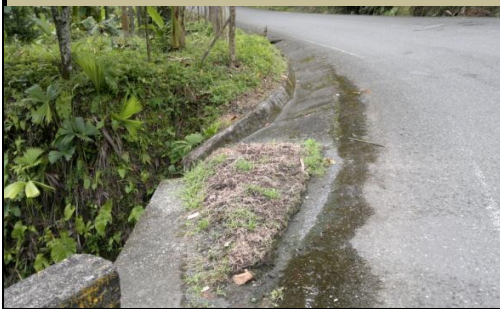
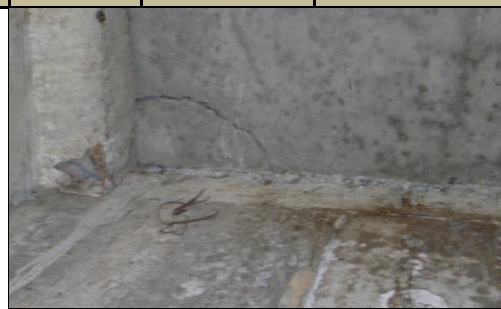
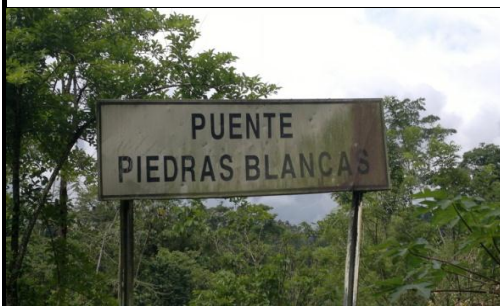
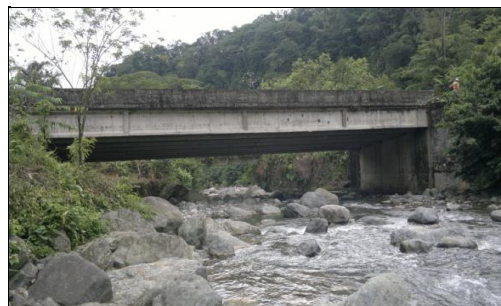
El puente en su componente general se ha calificado como 3, Daño significativo, reparación necesaria muy pronto. Dado que algunos componentes del puente como los conos, la losa, el cauce y otros elementos; se encuentran con algunos daños de consideración y requieren pronta intervención, ya que el deterioro progresivo en estos elementos afecta la estabilidad del mismo.

3 DAÑO SIGNIFICATIVO, REPARACIÓN NECESARIA MUY PRONTO
