**ESTUDIOS DE INSPECCION E INVENTARIO DE PUENTES  
DE LA RED NACIONAL DE CARRETERAS  
ZONA OCCIDENTE**

**INFORME PUENTE ZABALETA 01- 6202-034.00  
PR 75+0018  
CARRETERA CHIGORODO- DABEIBA  
DEPARTAMENTO DE ANTIOQUIA**

**INFORME PUENTE ZABAleta  
01- 6202-034.00  
REGIONAL 01 - ANTIOQUIA  
CARRETERA CHIGORODO- DABEIBA**

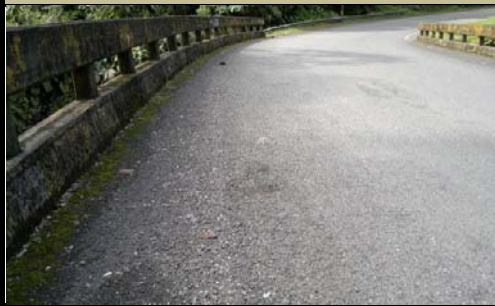
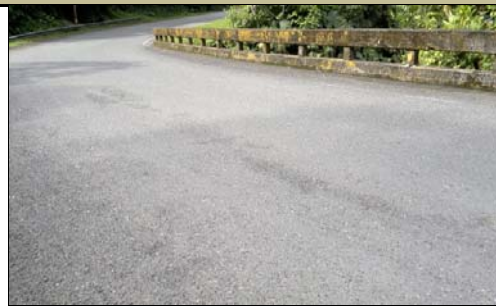
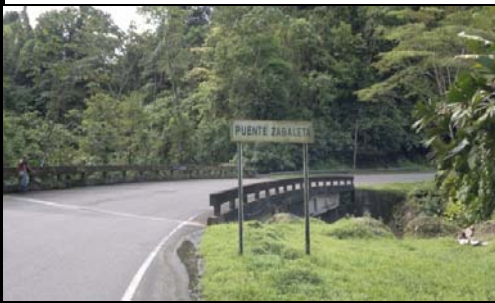
La superficie del puente es una carpeta asfáltica, en la cual no se observan lesiones. Presenta un leve desgaste superficial; sin embargo no requiere intervención. Se cuenta con bombeo hacia los laterales de la vía para evacuar las aguas por los drenes del puente, no se aprecian losas de aproximación, si estas existen deben estar bajo la superficie del asfalto. No cuenta con buena señalización horizontal o demarcación en la vía.

3 DAÑO SIGNIFICATIVO, REPARACIÓN NECESARIA MUY PRONTO

TIPO	DESCRIPCIÓN	UNIDAD	CANTIDAD	VALOR UNITARIO	VALOR PARCIAL
D	REPARACIÓN DE PAVIMENTO DE ASFALTO	M2	30	66,450	1,993,500
27	REPARACION DE DEMARCACION	ML	123	20,716	2,556,354
<b>TOTAL INTERVENCIÓN</b>					<b>4,549,854</b>

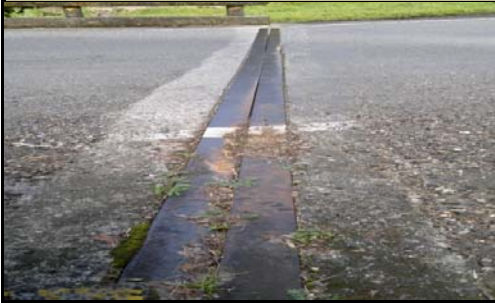
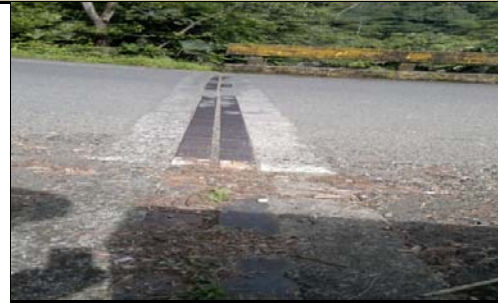
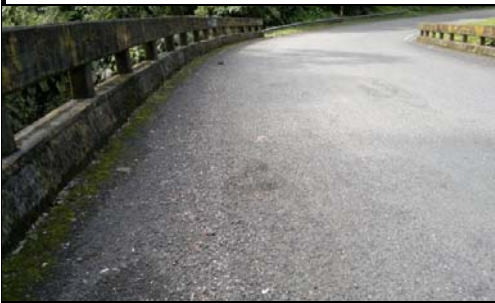
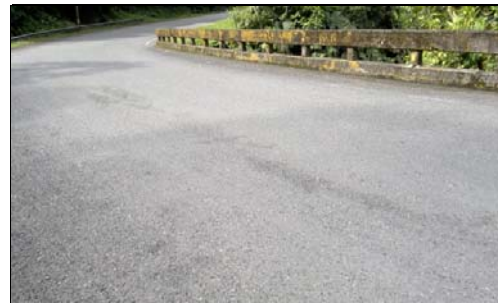
El dispositivo de juntas de expansión corresponde a placas verticales con ángulos de acero. En general se observa hundimiento en los ángulos metálicos de uno de los accesos. Por lo tanto es necesario realizar la nivelación de las juntas con el fin de no generar daños de mayor consideración y resaltos al transitar por el lugar. Además realizar limpieza y llenado de junta para evitar filtraciones.

2 ALGÚN DAÑO, REPARACIÓN NECESARIA CUANDO SE PRESENTE LA OCASIÓN. EL COMPONENTE FUNCIONA COMO SE DISEÑÓ

TIPO	DESCRIPCIÓN	UNIDAD	CANTIDAD	VALOR UNITARIO	VALOR PARCIAL
A	REPARACIÓN DE JUNTA	ML	11	46,890	515,790
10	LIMPIEZA	ML	22	1,674	36,828
26	REPARACION MATERIAL SELLADOR	ML	22	35,182	774,004
<b>TOTAL INTERVENCIÓN</b>					<b>1,326,622</b>

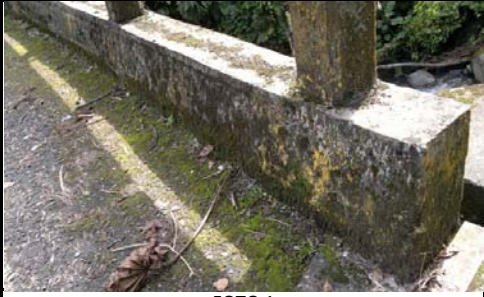
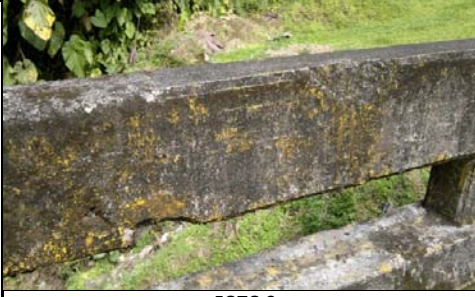
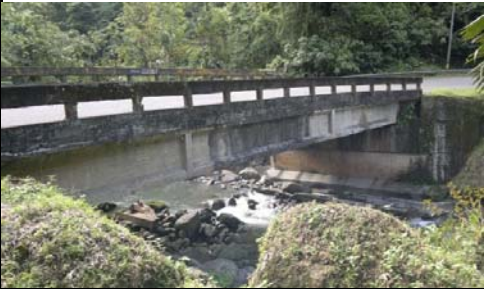
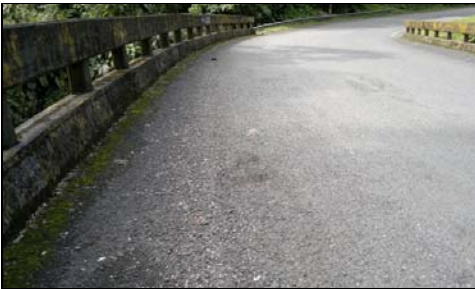
ESTADO
<p>El puente no cuenta con andenes peatonales, pero presenta bordillos rectangulares en concreto a ambos lados de la calzada. El estado general de este componente es bueno, solo se recomienda limpieza y pintura como mantenimiento para evitar deterioro progresivo de dicho componente .</p>

CALIFICACIÓN OBTENIDA EN LA INSPECCIÓN	
2	ALGÚN DAÑO, REPARACIÓN NECESARIA CUANDO SE PRESENTE LA OCASIÓN. EL COMPONENTE FUNCIONA COMO SE DISEÑÓ

OBRAS DE REPARACIÓN Y/O MANTENIMIENTO					
TIPO	DESCRIPCIÓN	UNIDAD	CANTIDAD	VALOR UNITARIO	VALOR PARCIAL
10	LIMPIEZA	ML	62	2,294	142,228
34	PINTURA DE CONCRETO	ML	62	15,455	958,210
<b>TOTAL INTERVENCIÓN</b>					<b>1,100,438</b>

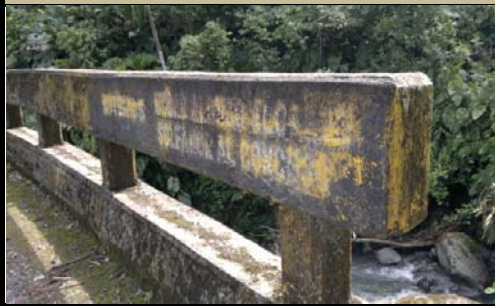
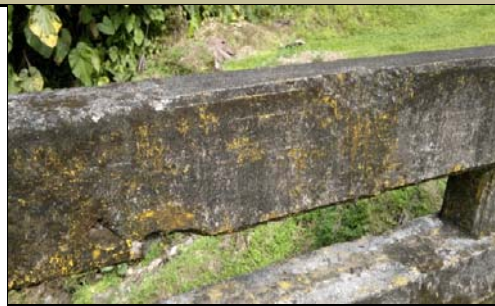
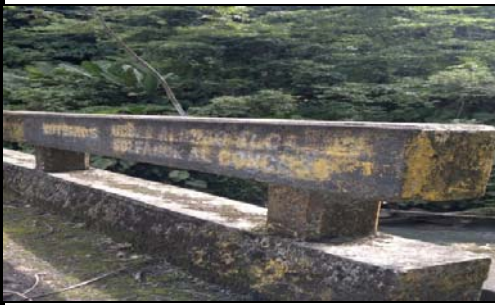
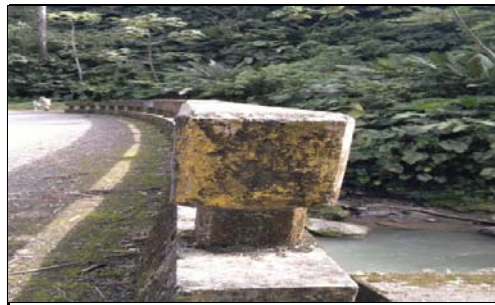
Las barandas existentes corresponden a barandas en concreto con pasamanos en concreto. En general se observa un pequeño impacto en la parte inferior de la baranda izquierda, con pérdida de material que debe ser reparado. De igual manera como parte del mantenimiento rutinario en el puente se debe limpiar y aplicar pintura dado el evidente desgaste de la misma.

2 ALGÚN DAÑO, REPARACIÓN NECESARIA CUANDO SE PRESENTE LA OCASIÓN. EL COMPONENTE FUNCIONA COMO SE DISEÑÓ

TIPO	DESCRIPCIÓN	UNIDAD	CANTIDAD	VALOR UNITARIO	VALOR PARCIAL
30	REPARACION DE CONCRETO	ML	1	293,813	293,813
10	LIMPIEZA	ML	62	4,516	279,992
34	PINTURA DE CONCRETO	ML	62	22,728	1,409,136
<b>TOTAL INTERVENCIÓN</b>					<b>1,982,941</b>

- Las barandas requieren reparaciones mínimas de concreto desportillado y pintura general como parte del mantenimiento rutinario del mismo.
  - En los cuatro conos del puente se observan cunetas en buen estado. Es necesario realizar limpieza general del mismo como parte del mantenimiento que debe realizarse a la superestructura.

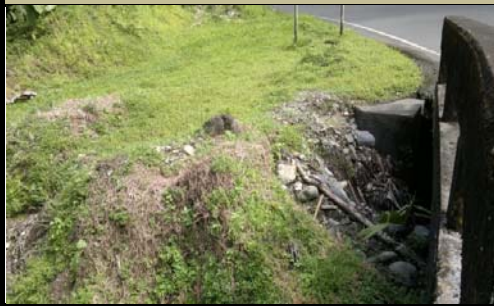
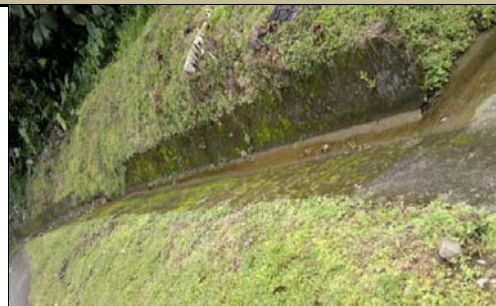
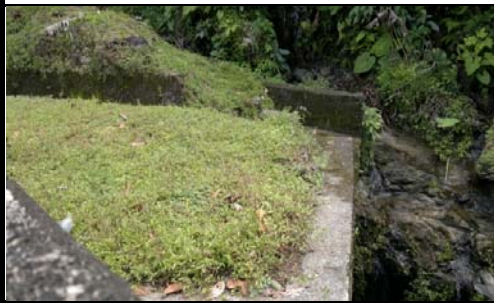
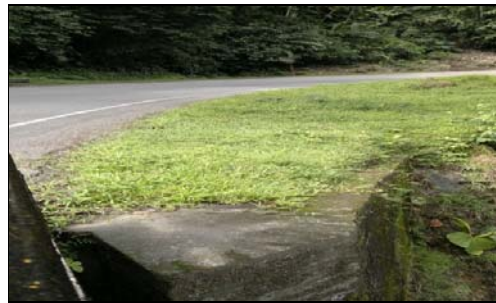
Existen taludes contra estribos del puente, no se observan problemas de socavación, se solicita limpieza de cunetas.

0 SIN DAÑO O DAÑO INSIGNIFICANTE

TIPO	DESCRIPCIÓN	UNIDAD	CANTIDAD	VALOR UNITARIO	VALOR PARCIAL
10	LIMPIEZA	M2	35	2,686	94,010
<b>TOTAL INTERVENCIÓN</b>					<b>94,010</b>

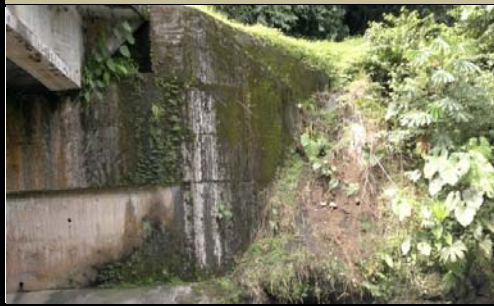
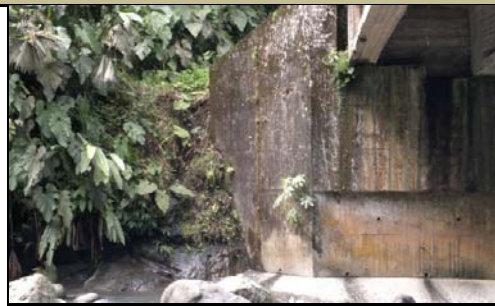
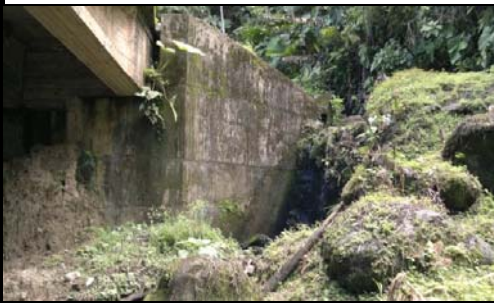
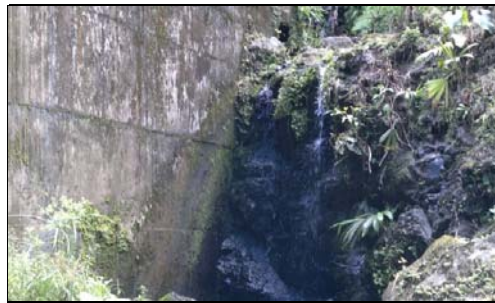
Aletas integradas de los estribos, en concreto reforzado. Se observan humedades generalizadas provenientes de la superficie del puente, sin presentar daños en el concreto. Por lo tanto se recomienda la respectiva limpieza en el elemento, dada la gran cantidad de vegetación que se encuentra adherida a las mismas.

0 SIN DAÑO O DAÑO INSIGNIFICANTE

TIPO	DESCRIPCIÓN	UNIDAD	CANTIDAD	VALOR UNITARIO	VALOR PARCIAL
10	LIMPIEZA	M2	100	10,755	1,075,500
<b>TOTAL INTERVENCIÓN</b>					<b>1,075,500</b>

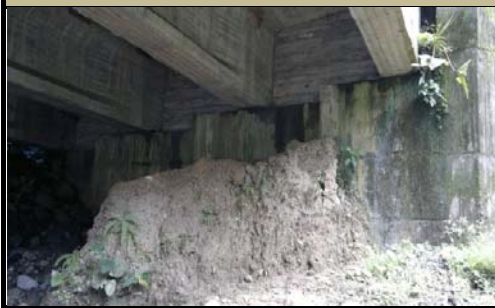
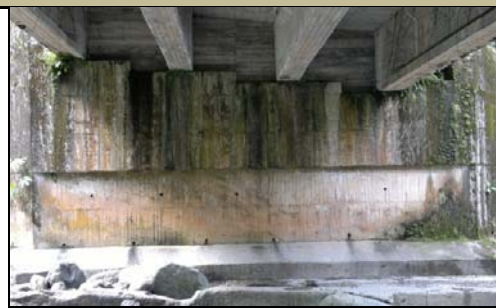
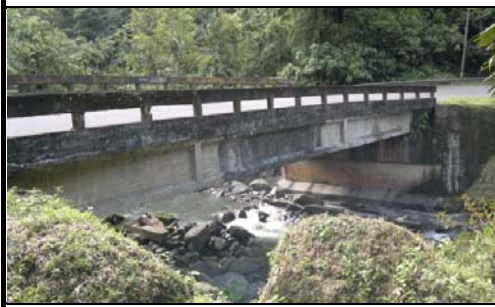
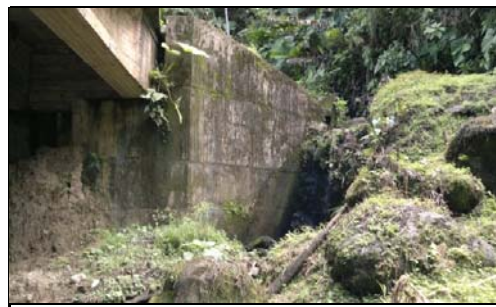
Estribos con aletas integradas en concreto reforzado . En general se evidencia filtración de agua desde las juntas de expansión hacia los apoyos y estribos. Por lo anterior, aunque no se evidencian daños en el concreto de consideración, es necesario realizar limpieza general en el elemento, como parte del mantenimiento rutinario de la superestructura.

0 SIN DAÑO O DAÑO INSIGNIFICANTE

TIPO	DESCRIPCIÓN	UNIDAD	CANTIDAD	VALOR UNITARIO	VALOR PARCIAL
10	LIMPIEZA	M2	110	11,699	1,286,890
<b>TOTAL INTERVENCIÓN</b>					<b>1,286,890</b>

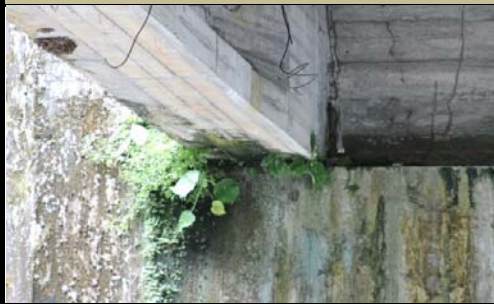
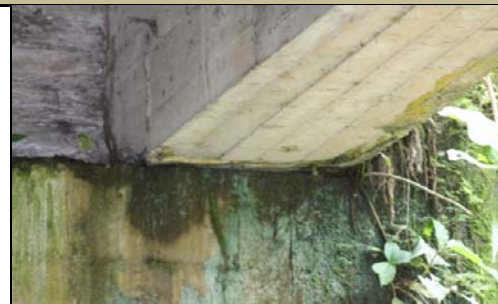
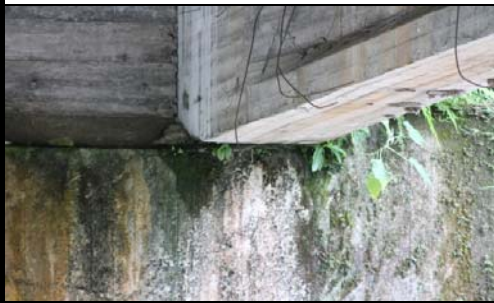
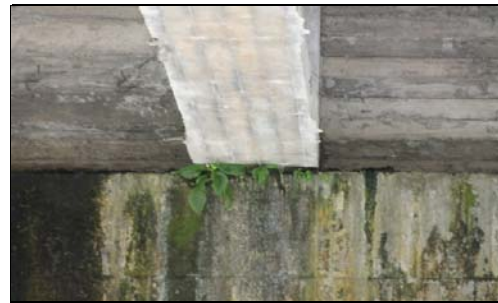
Apoyos fijos correspondientes a placas de neopreno. En general se observan humedades provenientes de la superficie del puente a través de las juntas de expansión; sin embargo no se evidencian elementos en condiciones desfavorables. Por lo tanto se recomienda la respectiva limpieza del elemento.

0 SIN DAÑO O DAÑO INSIGNIFICANTE

TIPO	DESCRIPCIÓN	UNIDAD	CANTIDAD	VALOR UNITARIO	VALOR PARCIAL
10	LIMPIEZA	UND	8	31,191	249,528
<b>TOTAL INTERVENCIÓN</b>					<b>249,528</b>

- Limpieza general en aletas, estribos y apoyos, dadas las humedades provenientes de la superficie que se han filtrado en estos elementos, permitiendo la adherencia y crecimiento de vegetación sobre las mismas. Allí no existen signos de deterioro en el concreto.

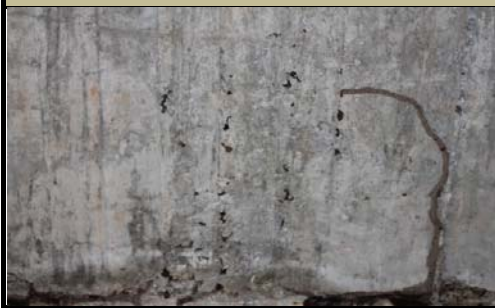
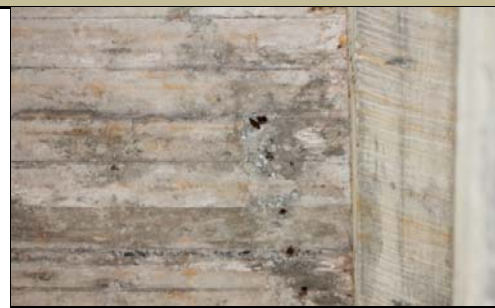
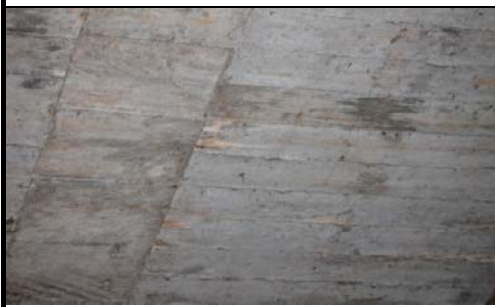
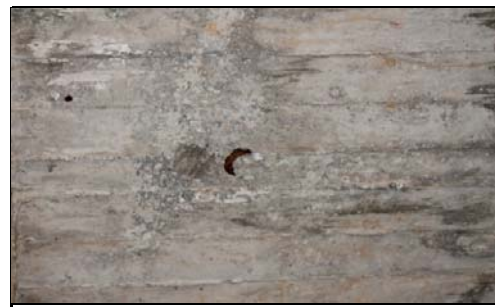
La losa de la superestructura del puente está construida en concreto reforzado, se observan pequeños hormigoneos con exposición del acero de refuerzo. Por lo tanto se requiere realizar las respectivas reparaciones del concreto, con el fin de evitar daños de mayor consideración que puedan afectar la estabilidad de la superestructura.

3 DAÑO SIGNIFICATIVO, REPARACIÓN NECESARIA MUY PRONTO

- La losa presenta daños de consideración que deben ser reparados con prontitud, pues de seguir progresando pueden afectar la estabilidad de la superestructura. Se evidencian porosidades con exposición del acero de refuerzo, el cual debe ser reparado.

TIPO	DESCRIPCIÓN	UNIDAD	CANTIDAD	VALOR UNITARIO	VALOR PARCIAL
B	REPARACION DE CONCRETO	M2	18	340,997	6,137,946
<b>TOTAL INTERVENCIÓN</b>					<b>6,137,946</b>

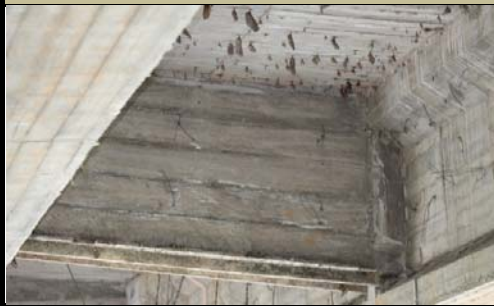
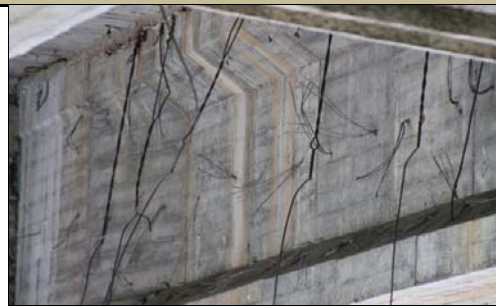
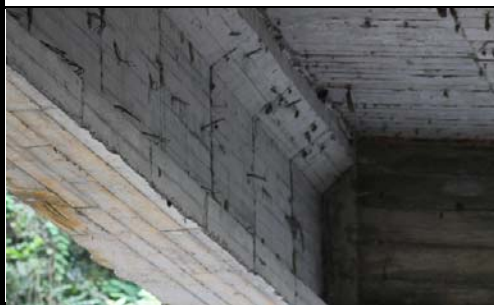
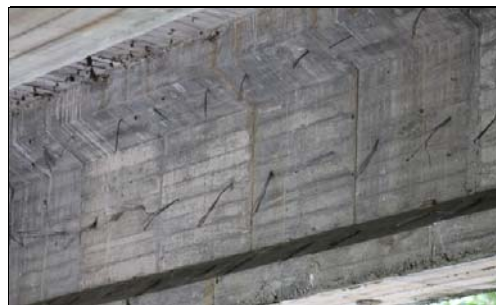
La superestructura del puente se compone de cuatro vigas en concreto postensadas con sección constante y simplemente apoyadas se observan elementos de alambre que deben ser retirados, mediante limpieza general del elemento, debido que dicho elemento podrían causar corrosión a los elemento de refuerzo internos generando un par galvánico o transmisión de electrones.

1	DAÑO PEQUEÑO PERO REPARACIÓN NO ES NECESARIA (EXCEPTO MANTENIMIENTO MENOR)
---	----------------------------------------------------------------------------

TIPO	DESCRIPCIÓN	UNIDAD	CANTIDAD	VALOR UNITARIO	VALOR PARCIAL
10	LIMPIEZA	ML	124	21,604	2,678,896
<b>TOTAL INTERVENCIÓN</b>					<b>2,678,896</b>

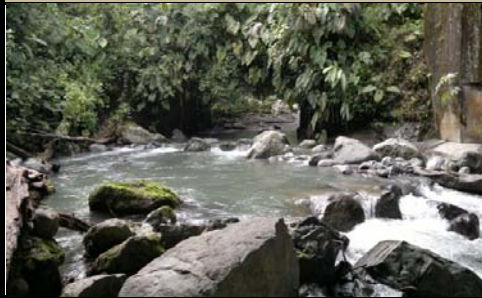
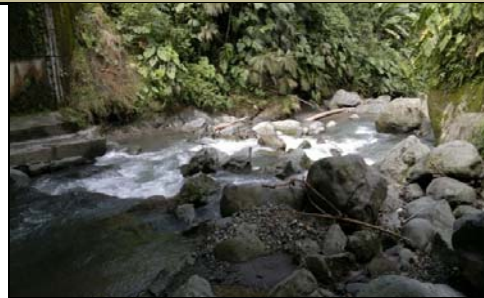
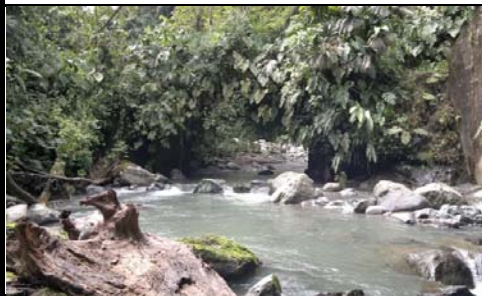
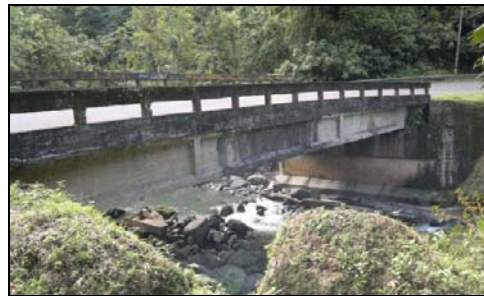
El Puente salva el Rio Zabaleta, con un ancho de sección hidráulica promedio de 7.5 m y una altura de sección promedio de 65 cm. Se nota cierta deficiencia de sección hidráulica, prueba de esto es que unos de los estribos ya se encuentran afectados por la socavación de la base y la erosión del concreto. Al momento de la inspección se puede observar que la velocidad del flujo es media, se evidencia rastros de material pétreo de gran tamaño, además la pendiente promedio del cauce es algo elevada, todos estos indicios nos pueden dar una idea del alto riesgo del crecimiento del cauce que pueda desestabilizar los estribos o aletas del puente. Por tanto es necesario tomar medidas de recalce de estribos y otras formas de protección. Otra justificación son las erosiones causadas por el cauce sobre los estribos. Las medidas deben ser tomadas sobre los estribos y reencausando el rio 10 m antes y 10 m despues del puente. En general no existe ningún obstáculo que impida la normal circulación del cauce. El agua es cristalina, pocos indicios de contaminación con desperdicios orgánicos.

2 ALGÚN DAÑO, REPARACIÓN NECESARIA CUANDO SE PRESENTE LA OCASIÓN. EL COMPONENTE FUNCIONA COMO SE DISEÑÓ

TIPO	DESCRIPCIÓN	UNIDAD	CANTIDAD	VALOR UNITARIO	VALOR PARCIAL
B	REENCAUZAMIENTO	M3	30	66,501	1,995,030
<b>TOTAL INTERVENCIÓN</b>					<b>1,995,030</b>

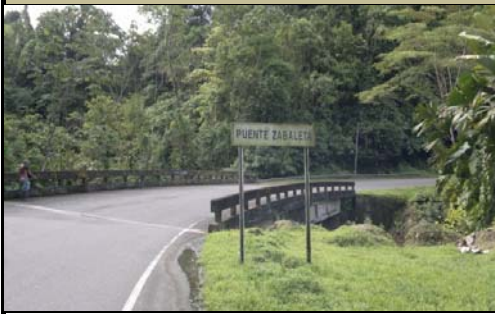
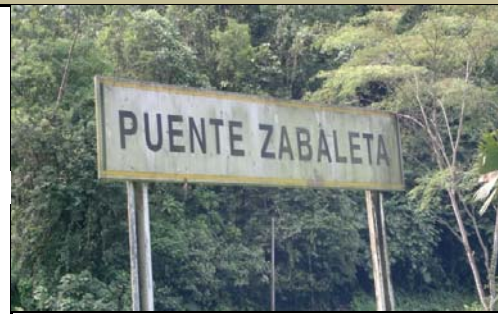
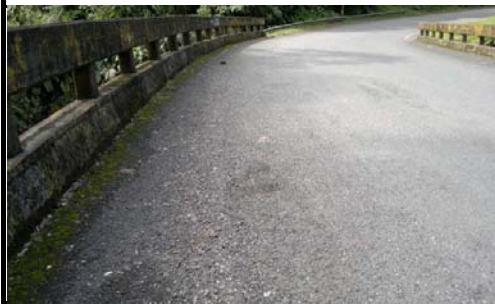
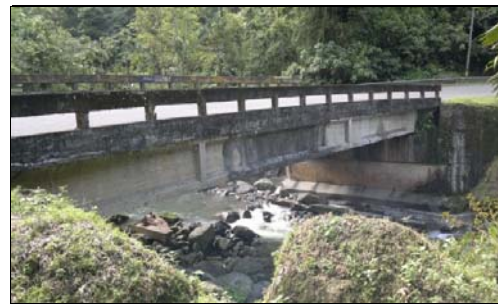
Existen señales con el nombre del puente, se observa grave deterioro en la pintura por falta de mantenimiento y corrosión en los parales de apoyo de la señal. No existe ninguna tipo de señal vertical preventiva ni reglamentaria, se recomienda la instalación de señales verticales preventiva de aproximación a puente y una señal reglamentaria de velocidad máxima en la vía, dichas señales deberán ser puestas en ambos sentidos de la vía.

3 DAÑO SIGNIFICATIVO, REPARACIÓN NECESARIA MUY PRONTO

TIPO	DESCRIPCIÓN	UNIDAD	CANTIDAD	VALOR UNITARIO	VALOR PARCIAL
A	REPARACION DE SEÑALES	UND	2	57,723	115,446
92	COLOCACION SEÑAL	UND	4	158,691	634,764
<b>TOTAL INTERVENCIÓN</b>					<b>750,210</b>

- Reparación de señales informativas que se encuentran en regular estado.
  - Próxima inspección año 2017

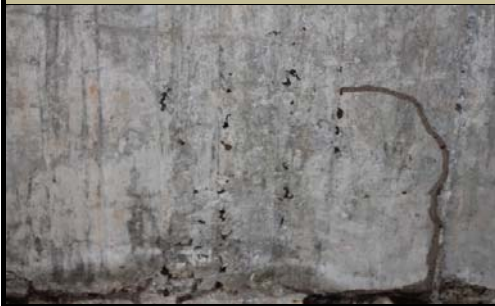
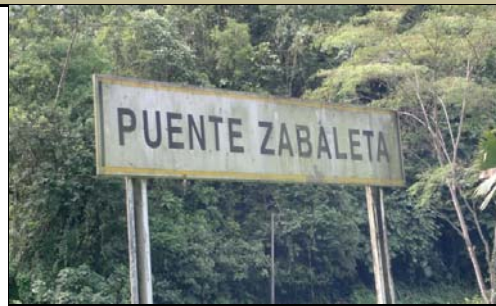
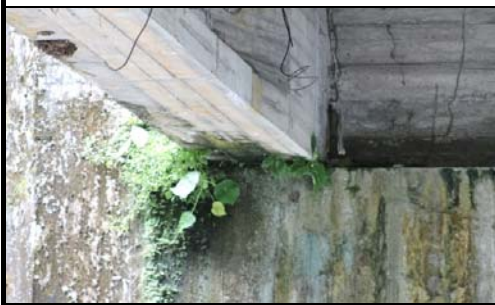
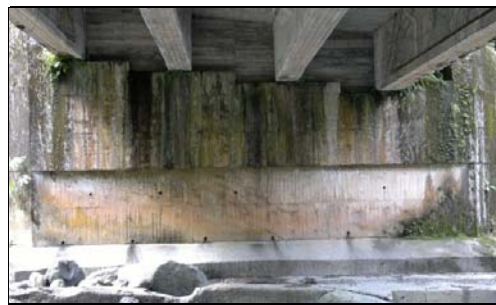
El puente en su componente general se ha calificado como 2, Algún daño, reparación necesaria cuando se presente la ocasión. el componente funciona como se diseñó. Dado que algunos componentes del puente como la losa y otros elementos; se encuentran con algunos daños importantes que requieren intervención, ya que el deterioro progresivo en estos elementos afecta la estabilidad del mismo.

2 ALGÚN DAÑO, REPARACIÓN NECESARIA CUANDO SE PRESENTE LA OCASIÓN. EL COMPONENTE FUNCIONA COMO SE DISEÑÓ
