**ESTUDIOS DE INSPECCION E INVENTARIO DE PUENTES
DE LA RED NACIONAL DE CARRETERAS
ZONA OCCIDENTE**

**INFORME PUENTE PIEDRA CANDELA 01- 6202-035.00
PR 75+0568
CARRETERA CHIGORODO- DABEIBA
DEPARTAMENTO DE ANTIOQUIA**

**INFORME PUENTE PIEDRA CANDELA
01- 6202-035.00
REGIONAL 01 - ANTIOQUIA
CARRETERA CHIGORODO- DABEIBA**

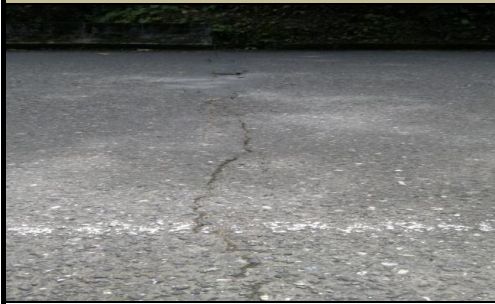
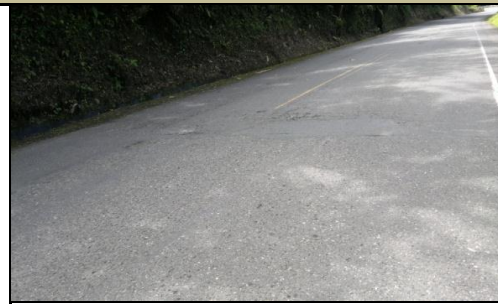
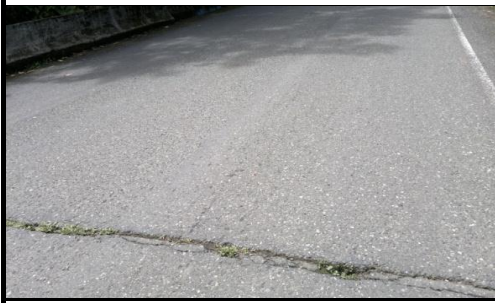
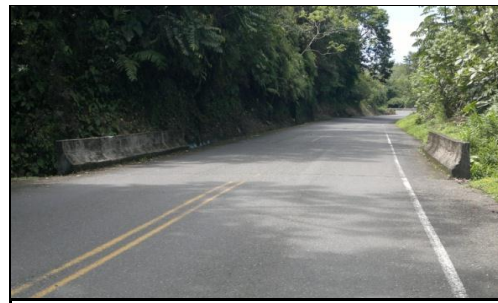
La superficie del puente es una carpeta en asfalto. Se observan en general pequeños baches de menos de 2 mm de profundidad en forma de ojo de pescado, este tipo de baches generalmente se presenta por sobreesfuerzos que superan la resistencia del material de la capa de rodadura, y fisuras transversales entre 1 y 2 mm de abertura a lo largo de la superficie. Por consiguiente es necesario que se realice su respectiva reparación. Se cuenta con bombeo hacia los laterales de la vía para evacuar las aguas por los drenes del puente, no se aprecian losas de aproximación, si estas existen deben estar bajo la superficie del asfalto. Se presenta deficiencia por desgaste en la demarcación o señalización de la vía, se debe mejorar la señalización horizontal.

3 DAÑO SIGNIFICATIVO, REPARACIÓN NECESARIA MUY PRONTO

TIPO	DESCRIPCIÓN	UNIDAD	CANTIDAD	VALOR UNITARIO	VALOR PARCIAL
D	REPARACIÓN DE PAVIMENTO DE ASFALTO	M2	30	66.450	1.993.500
27	REPARACION DE DEMARCACION	ML	44	20.716	911.504
TOTAL INTERVENCIÓN					2.905.004

- La superficie del puente en su gran mayoría presenta baches y fisuras a lo largo de la carpeta, lo cual de continuar progresando puede afectar significativamente la transitabilidad por la zona. Se recomienda la reparación del asfalto en las zonas afectadas.

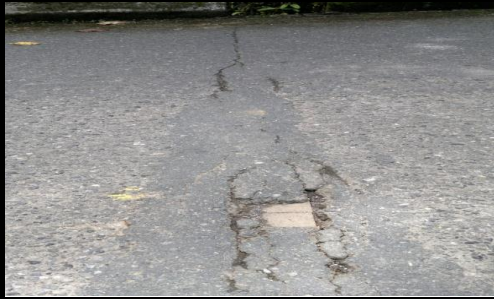
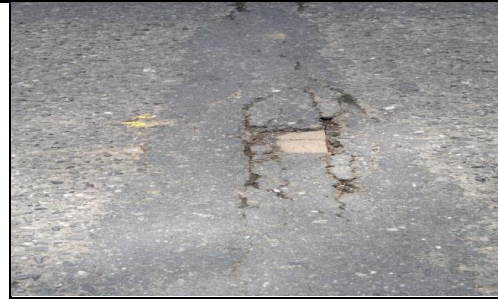
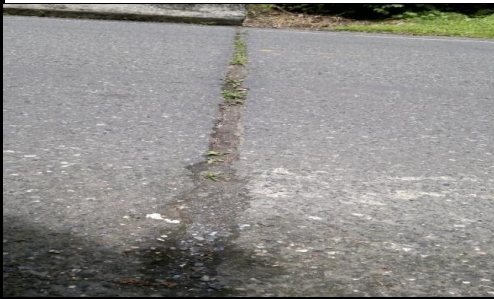
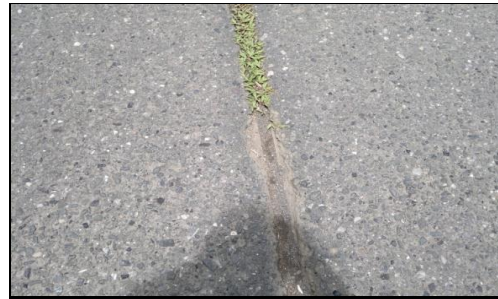
El dispositivo de juntas de expansión corresponde a placas de acero cubiertas de asfalto. En general se evidencian problemas de perdidas de capa asfáltica en estas zonas permitiendo el paso de agua hacia la subestructura y afectando directamente a estribos y apoyos. Se recomienda la respectiva reparación del elemento.

3 DAÑO SIGNIFICATIVO, REPARACIÓN NECESARIA MUY PRONTO

TIPO	DESCRIPCIÓN	UNIDAD	CANTIDAD	VALOR UNITARIO	VALOR PARCIAL
A	REPARACIÓN DE JUNTA	ML	20	46.890	937.800
TOTAL INTERVENCIÓN					937.800

- Por su parte las juntas de expansión, no se encuentran funcionando de la manera adecuada, ya que debido a las fisuras superficiales se ha filtrado el agua hacia la subestructura afectando directamente a estribos y apoyos. Se debe reparar de manera oportuna.

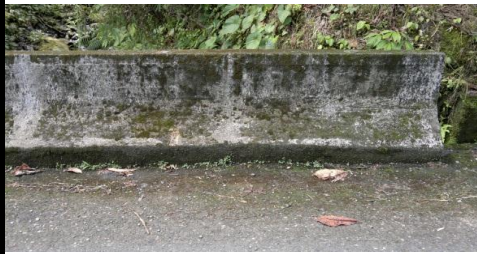
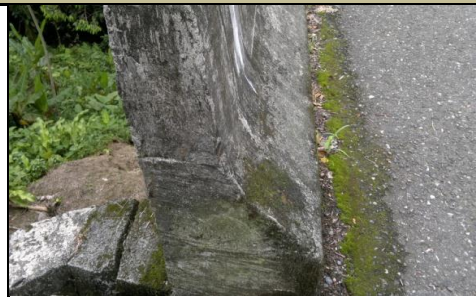
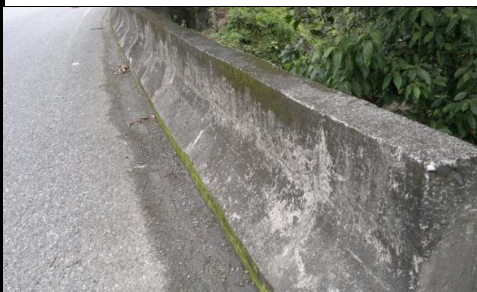
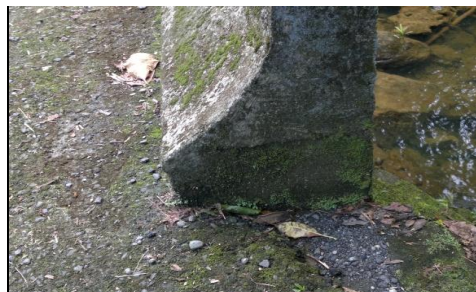
El puente no cuenta con andenes. Los bordillos hacen parte de la baranda. . Estos se encuentran en buen estado.

0 SIN DAÑO O DAÑO INSIGNIFICANTE

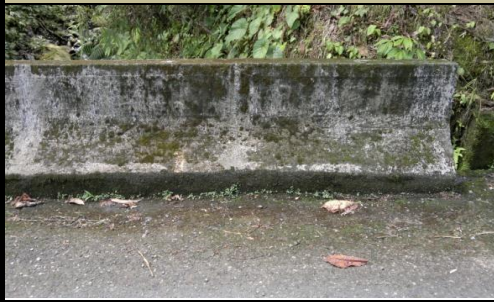
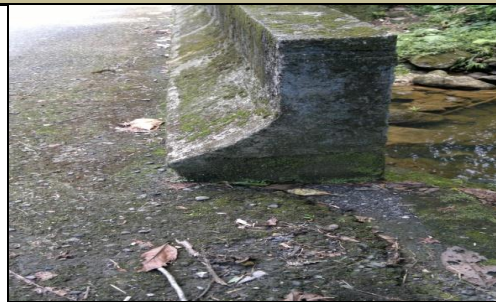
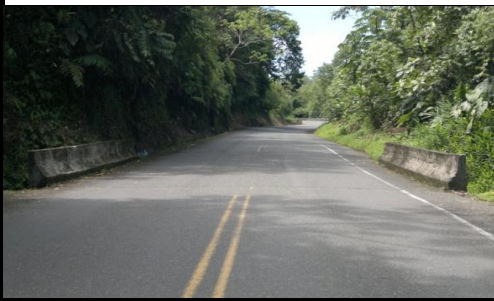
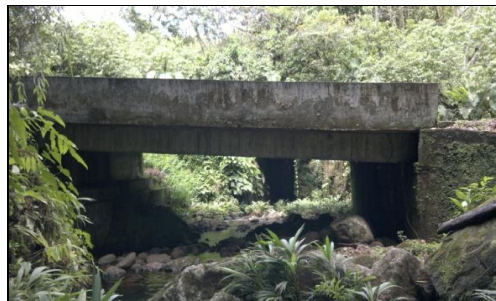
Las barandas existentes corresponden a barandas en concreto solido. En general la baranda tipo Jersey no presenta daños en el concreto. Se recomienda como parte del mantenimiento rutinario en el puente la aplicación de pintura dado el evidente desgaste de la misma.

2	ALGÚN DAÑO, REPARACIÓN NECESARIA CUANDO SE PRESENTE LA OCASIÓN. EL COMPONENTE FUNCIONA COMO SE DISEÑÓ
---	---

TIPO	DESCRIPCIÓN	UNIDAD	CANTIDAD	VALOR UNITARIO	VALOR PARCIAL
10	LIMPIEZA	ML	22	4.516	99.352
34	PINTURA DE CONCRETO	ML	22	22.728	500.016
TOTAL INTERVENCIÓN					599.368

- las barandas en concreto solido no representan riesgo para la estabilidad del puente; es necesario sean pintadas como parte del mantenimiento rutinario del mismo.

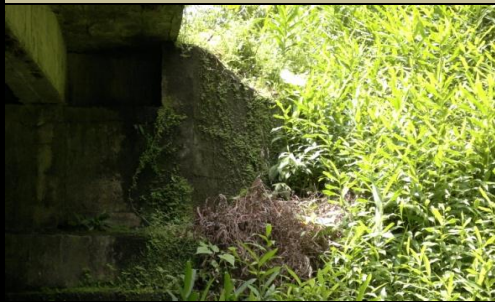
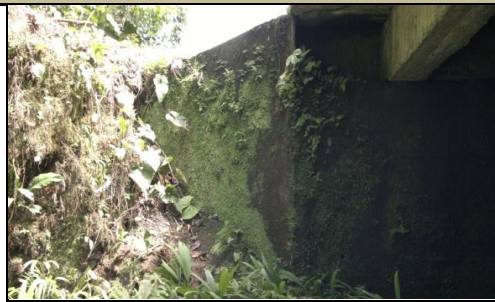
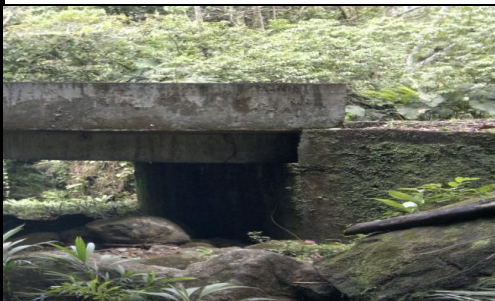
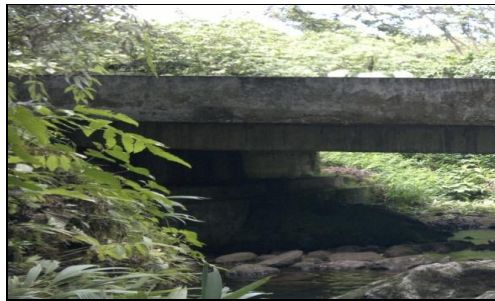
Existen taludes contra las aletas y estribos del puente, pero no presentan socavación o problemas causados por esta componente, existe cuneta de drenaje de la vía que llega por el costado izquierdo sobre el acceso dos se solicita limpieza de cuneta.

0 SIN DAÑO O DAÑO INSIGNIFICANTE

TIPO	DESCRIPCIÓN	UNIDAD	CANTIDAD	VALOR UNITARIO	VALOR PARCIAL
10	LIMPIEZA	M2	50	2.686	134.300
TOTAL INTERVENCIÓN					134.300

- Dada la existencia de cunetas en los conos del puente y su correcto funcionamiento, se debe realizar mantenimiento en dichos elementos mediante limpieza general.

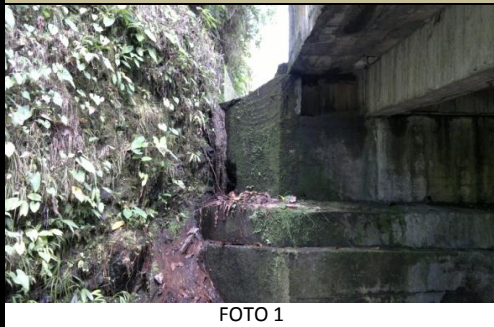
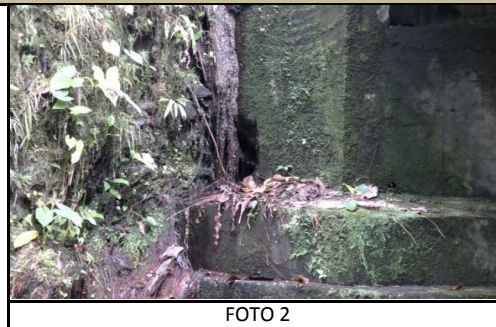
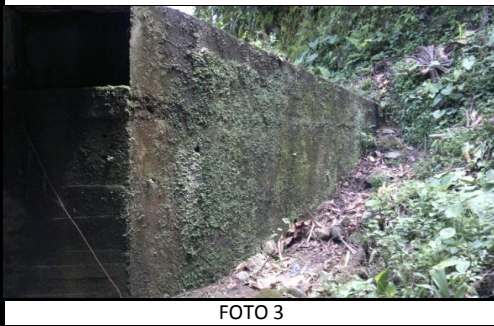
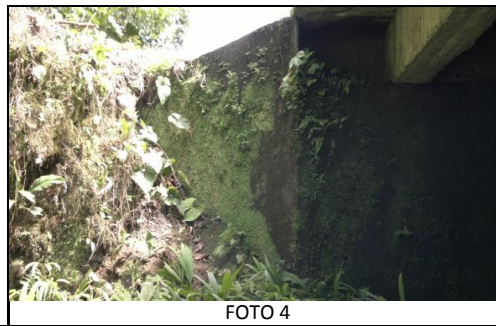
Aletas integradas de los estribos, en concreto reforzado. Se observan humedades generalizadas provenientes de la superficie del puente, con presencia de orificio en la aleta izquierda del acceso dos. Por lo tanto se recomienda la respectiva limpieza en el elemento, dada la gran cantidad de vegetación que se encuentra adherida a las mismas y la respectiva reposición de concreto en la zona descrita anteriormente.

2 ALGÚN DAÑO, REPARACIÓN NECESARIA CUANDO SE PRESENTE LA OCASIÓN. EL COMPONENTE FUNCIONA COMO SE DISEÑÓ

TIPO	DESCRIPCIÓN	UNIDAD	CANTIDAD	VALOR UNITARIO	VALOR PARCIAL
10	LIMPIEZA	M2	50	10.755	537.750
31	TRATAMIENTO SUPERFICIAL DE CONCRETO	M2	1	146.258	73.129
TOTAL INTERVENCIÓN					610.879

- Las aletas del puente se ven notablemente afectadas por la adherencia de vegetación sobre las mismas, dada la escorrentía superficial presente en el lugar. Para lo anterior, se debe realizar limpieza general, adicional a la reparación de una sección de aleta izquierda con una perforación.

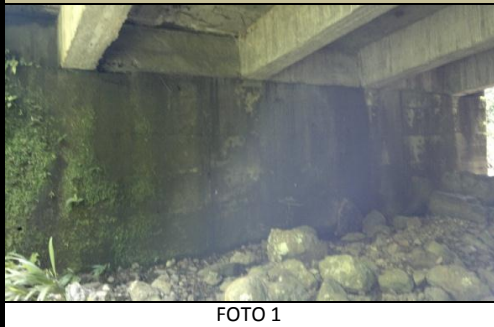
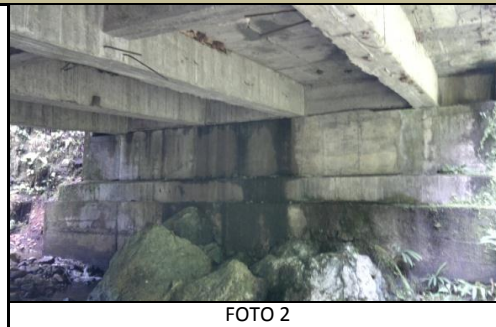
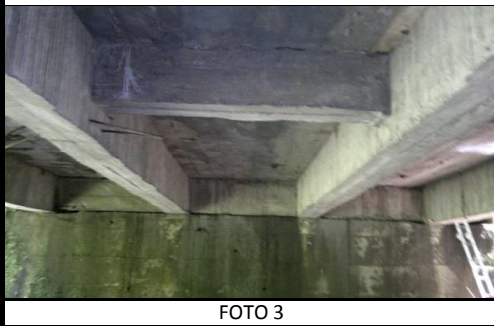
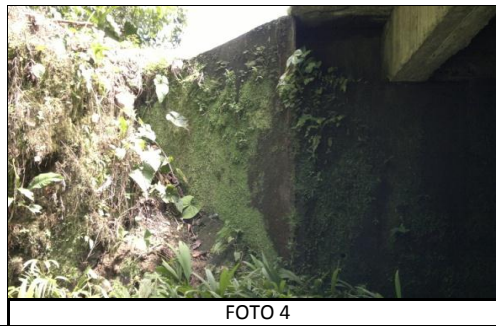
Estribos con aletas integradas en concreto. En general se evidencia infiltración de agua desde las juntas de expansión hacia los apoyos y estribos. Por lo anterior, aunque no se evidencian daños en el concreto de consideración, es necesario realizar limpieza general en el elemento, como parte del mantenimiento rutinario de la superestructura.

0 SIN DAÑO O DAÑO INSIGNIFICANTE

TIPO	DESCRIPCIÓN	UNIDAD	CANTIDAD	VALOR UNITARIO	VALOR PARCIAL
10	LIMPIEZA	M2	70	11.699	818.930
TOTAL INTERVENCIÓN					818.930

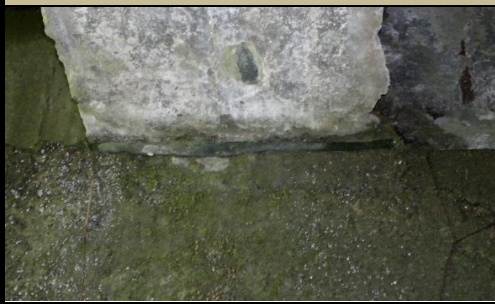
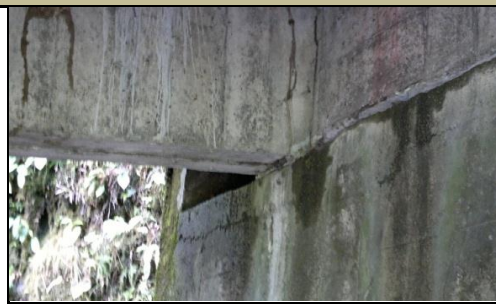
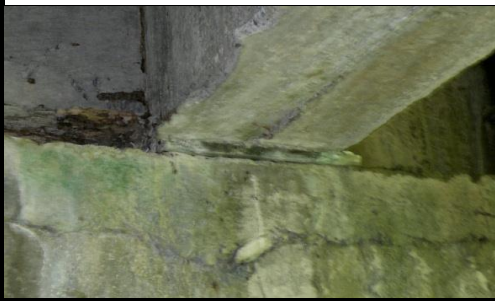
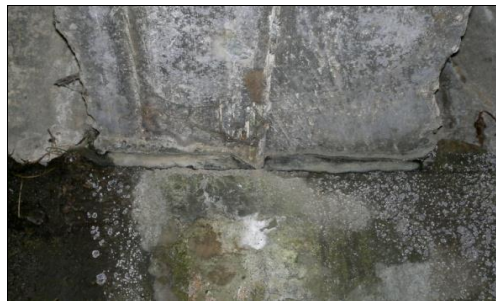
Apoyos móviles correspondientes a placas de neopreno. En general se observan humedades provenientes de la superficie del puente a través de las juntas de expansión; sin embargo no se evidencian elementos en condiciones desfavorables. Por lo tanto se recomienda la respectiva limpieza del elemento.

0 SIN DAÑO O DAÑO INSIGNIFICANTE

TIPO	DESCRIPCIÓN	UNIDAD	CANTIDAD	VALOR UNITARIO	VALOR PARCIAL
10	LIMPIEZA	UND	8	31.191	249.528
TOTAL INTERVENCIÓN					249.528

- Limpieza general en estribos y apoyos, debido a las humedades en gran proporción que se han generado en estos elementos.
 - La losa presenta en general porosidad en el concreto con exposición del acero de refuerzo, lo cual debe ser intervenido con prontitud antes de presentasen desprendimientos de material que puedan afectar en gran magnitud la estabilidad de la superestructura.

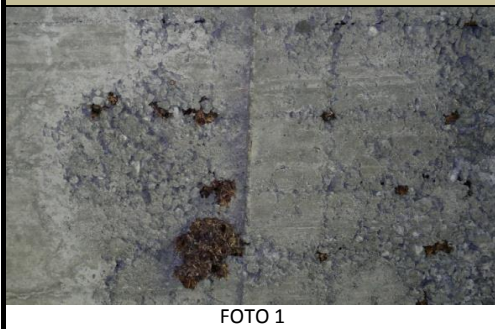
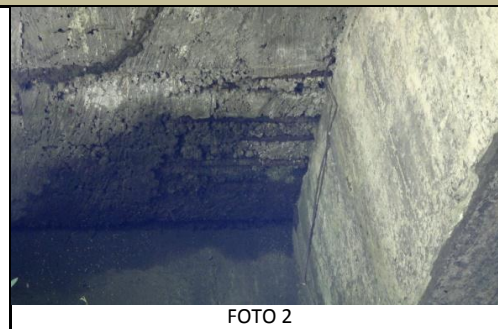
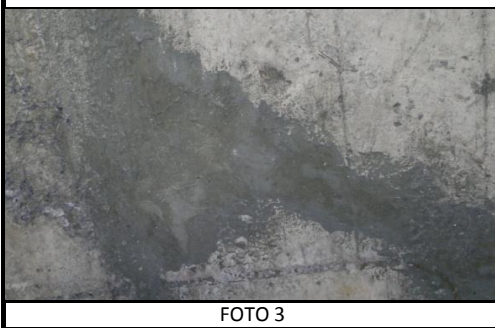
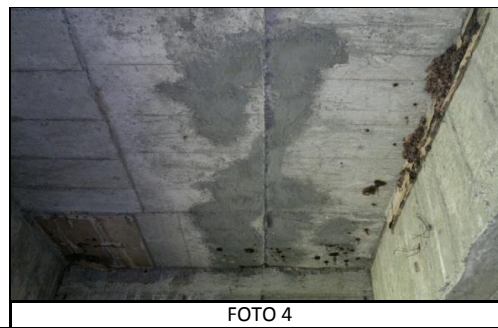
La losa de la superestructura del puente está construida en concreto reforzado, se observa pérdida de recubrimiento y hormigoneo generalizado en diferentes sectores de la losa, incluso con exposición del acero de refuerzo. Por lo tanto, se deben hacer las respectivas reparaciones del concreto con el fin de evitar daños de mayor proporción que afecten la estabilidad de la superestructura.

3 DAÑO SIGNIFICATIVO, REPARACIÓN NECESARIA MUY PRONTO

TIPO	DESCRIPCIÓN	UNIDAD	CANTIDAD	VALOR UNITARIO	VALOR PARCIAL
B	REPARACION DE CONCRETO	M2	4	394.663	1.578.652
TOTAL INTERVENCIÓN					1.578.652

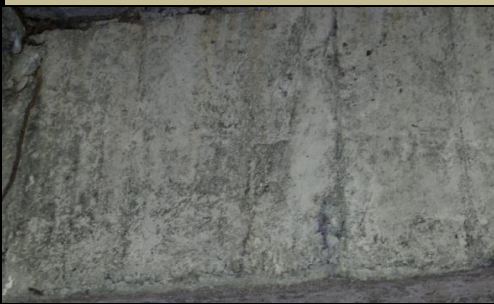
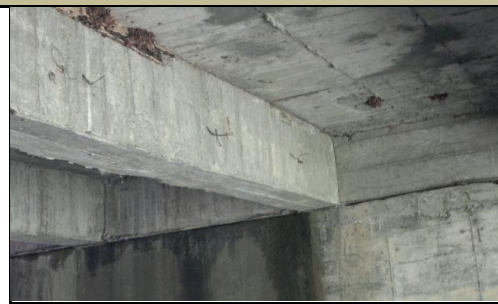
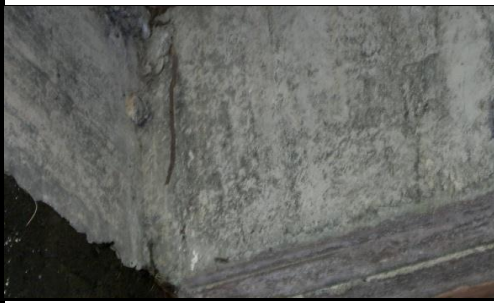
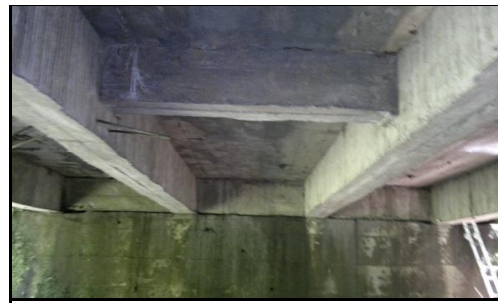
La superestructura del puente se compone de cuatro vigas en concreto reforzado con sección constante y simplemente apoyadas. Se observa una fisura menor a 0.3 mm de abertura y 2 m de longitud, hacia el centro de la luz de la VL1. Dado lo anterior se debe reparar el concreto en esta zona y continuar monitoreando para observar su comportamiento.

3 DAÑO SIGNIFICATIVO, REPARACIÓN NECESARIA MUY PRONTO

TIPO	DESCRIPCIÓN	UNIDAD	CANTIDAD	VALOR UNITARIO	VALOR PARCIAL
D	INYECCION DE GRIETAS	ML	2	537.554	1.075.108
TOTAL INTERVENCIÓN					1.075.108

- Aunque los daños presentes en las vigas son de baja consideración, es necesario sellar la microfisura y monitorear de manera constante
 - Próxima inspección año 2015

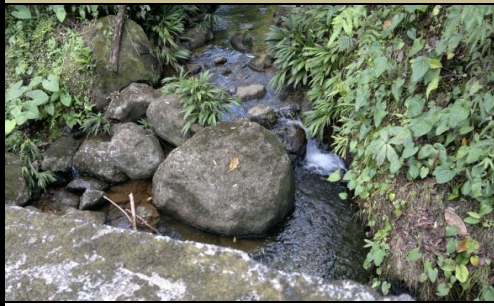
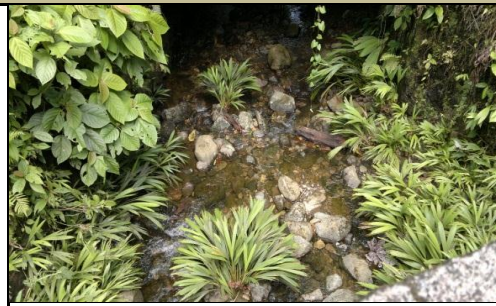
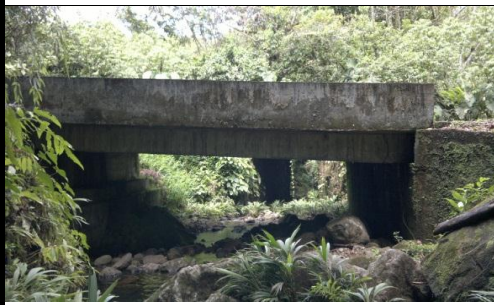
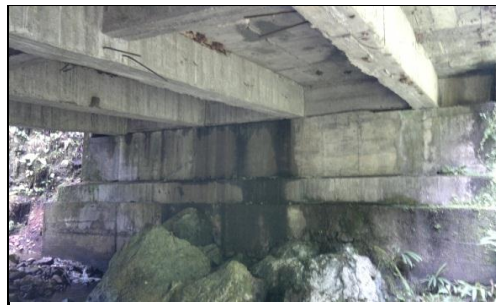
El Puente salva el Río Piedra Candela, al momento de la inspección se puede observar que la velocidad del flujo es baja, con un ancho de sección hidráulica promedio de 1.20 m y una altura de sección promedio de 45 cm. se evidencia rastros de material pétreo de tamaño pequeño, además la pendiente promedio del cauce es baja. Al momento de la inspección no se aprecia deficiencia hidráulica en la sección del puente, por tanto no es necesario ningún tipo de intervención.

0 SIN DAÑO O DAÑO INSIGNIFICANTE

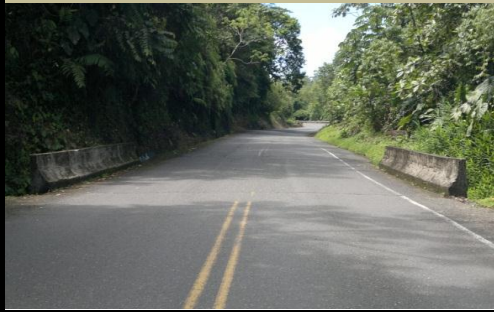
No existe ninguna tipo de señal vertical preventiva, reglamentaria ni informativa, se recomienda la instalación de señales verticales preventiva de aproximación a puente, identificación y una señal reglamentaria de velocidad máxima en la vía, dichas señales deberán ser puestas en ambos sentidos de la vía.

2 ALGÚN DAÑO, REPARACIÓN NECESARIA CUANDO SE PRESENTE LA OCASIÓN. EL COMPONENTE FUNCIONA COMO SE DISEÑÓ

TIPO	DESCRIPCIÓN	UNIDAD	CANTIDAD	VALOR UNITARIO	VALOR PARCIAL
92	COLOCACION SEÑAL	UND	6	158.691	952.146
TOTAL INTERVENCIÓN					952.146

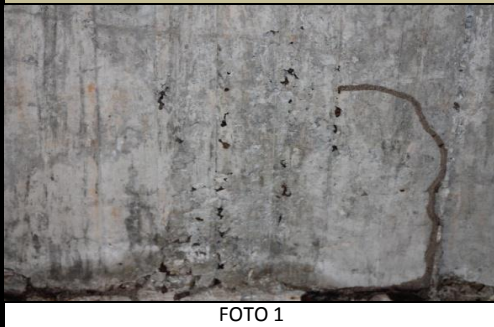
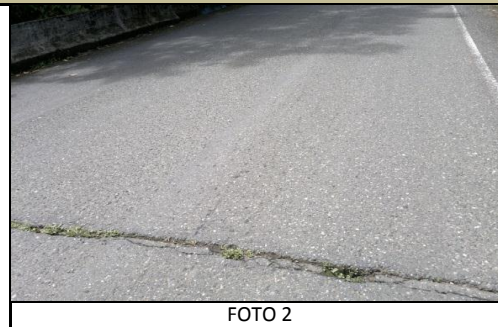
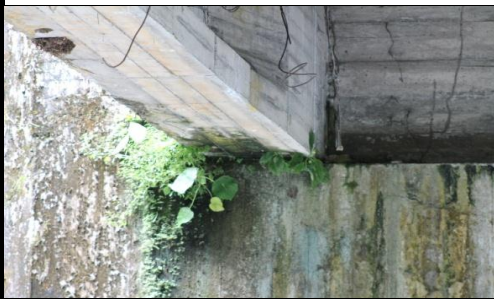
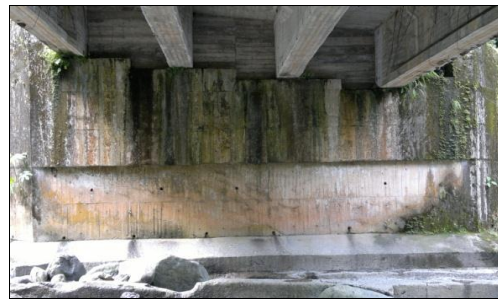
El puente en su componente general se ha calificado como 2, algún daño, reparación necesaria cuando se presente la ocasión. El componente funciona como se diseñó. Dado que algunos componentes del puente como son las vigas, los estribos y aletas, son componentes de gran importancia y se encuentran en perfecto estado de funcionalidad, solo requieren labores de limpieza, de igual forma se hace necesaria la reparación de la carpeta asfáltica, juntas de expansión y cauce ya que el deterioro progresivo en estos elementos afecta la estabilidad del mismo.

2 ALGÚN DAÑO, REPARACIÓN NECESARIA CUANDO SE PRESENTE LA OCASIÓN. EL COMPONENTE FUNCIONA COMO SE DISEÑÓ
