**ESTUDIOS DE INSPECCION E INVENTARIO DE PUENTES  
DE LA RED NACIONAL DE CARRETERAS  
ZONA OCCIDENTE**

**INFORME PUENTE CHEVER 01-6202-036.00  
PR 79+0405  
RUTA 6202 CHIGORODO - DABEIBA  
DEPARTAMENTO ANTIOQUIA**

**CONSORCIO INGENIERIA VIAL 2011**

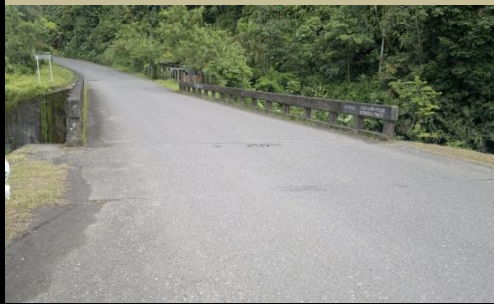
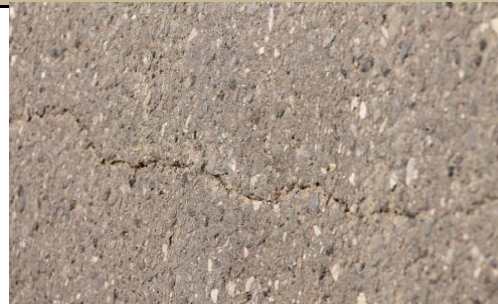
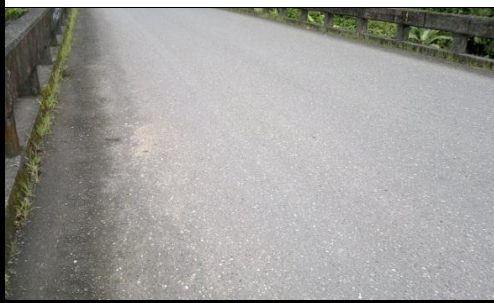
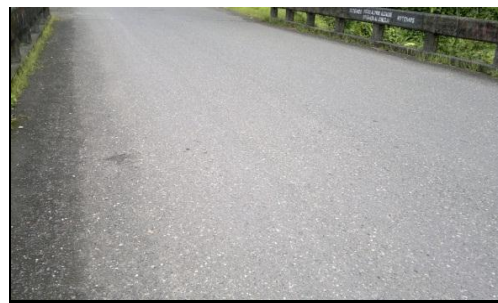
La capa de rodadura es en pavimento asfáltico. Se observan baches tipo ojo de pescado, sobre las losas de aproximación del puente, no existen líneas de demarcación y se observa una fisura transversal cerca del acceso dos que denota sobre esfuerzos de la carpeta asfáltica. Se recomienda intervenir pronto la superficie de rodadura y así evitar daños mayores. También se cuenta con poco bombeo hacia los laterales de la vía para evacuar las aguas por los drenes del puente, se aprecian losas de aproximación bajo la capa de asfalto ya que se encuentra reflejada sus bordes sobre el asfalto.

2 ALGÚN DAÑO, REPARACIÓN NECESARIA CUANDO SE PRESENTE LA OCASIÓN. EL COMPONENTE FUNCIONA COMO SE DISEÑÓ

TIPO	DESCRIPCIÓN	UNIDAD	CANTIDAD	VALOR UNITARIO	VALOR PARCIAL
20	BACHEO DE CARPETA ASFALTICA	M2	100	38.467	3.846.700
27	REPARACION DE DEMARCACION	ML	123	20.716	2.548.068
<b>TOTAL INTERVENCIÓN</b>					<b>6.394.768</b>

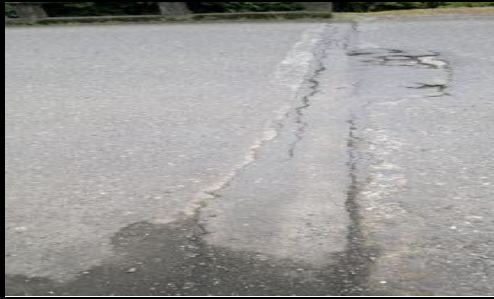
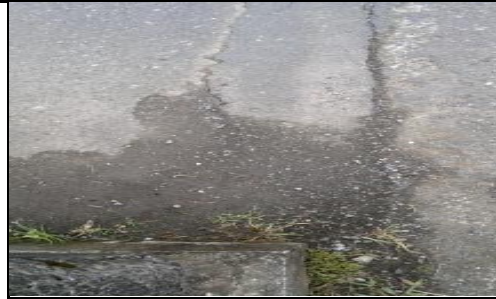
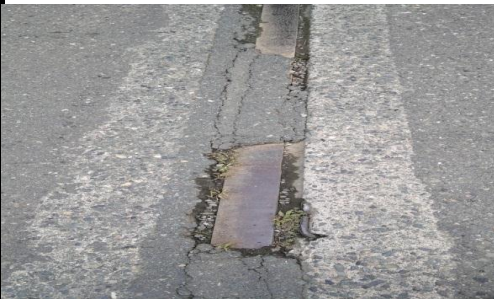
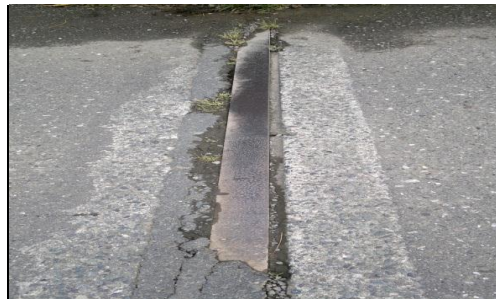
Las juntas del puente se clasifican según el manual SIPUCOL como tipo 11, el puente se puede apreciar posibles juntas abiertas con ángulos o platinas metálicas, se logra apreciar que las junta no se encuentra funcionando correctamente, presenta saturación de material granular que podría restringir los libres desplazamientos de la superestructuras trayendo posibles problemas para los apoyos y las misma estructura en general. Aun que se aprecian los ángulos de la junta en unos de sus lados se evidencia el desmoronamiento del asfalto por falta de construcción de guardacantos que ayuden a la transición de materiales en la capa de rodadura. Se debe realizar una limpieza y llenado de las juntas, además de una construcción de guardacantos en las zonas donde se presenta desprendimientos del asfalto y concreto.

3 DAÑO SIGNIFICATIVO, REPARACIÓN NECESARIA MUY PRONTO

TIPO	DESCRIPCIÓN	UNIDAD	CANTIDAD	VALOR UNITARIO	VALOR PARCIAL
A	REPARACIÓN DE JUNTA	ML	18	46.890	844.020
<b>TOTAL INTERVENCIÓN</b>					<b>844.020</b>

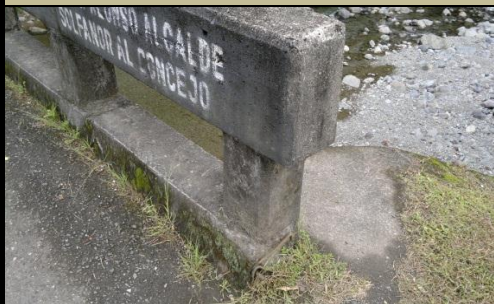
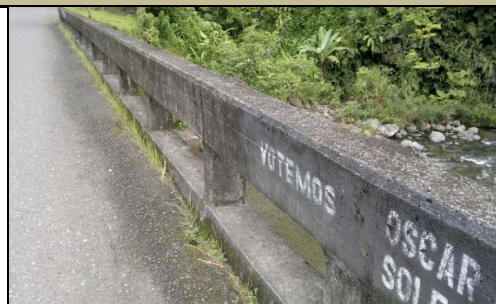
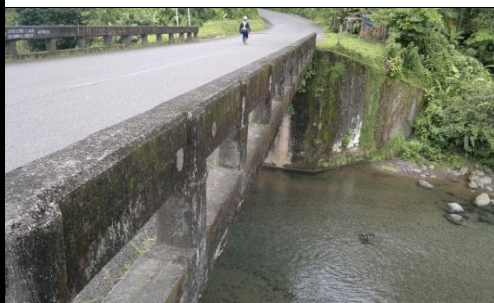
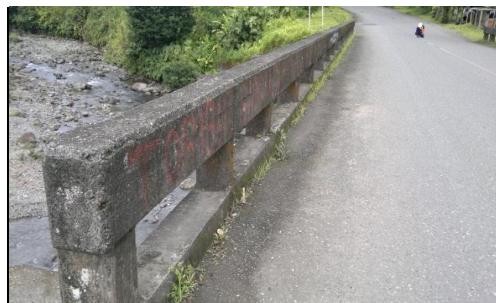
El puente no cuenta con andenes peatonales, pero presenta bordillos rectangulares en concreto a ambos lados de la calzada que requieren en un sector la reparación del concreto. Debe limpiarse y pintarse como medida de mantenimiento rutinario.

1 DAÑO PEQUEÑO PERO REPARACIÓN NO ES NECESARIA (EXCEPTO MANTENIMIENTO MENOR)

TIPO	DESCRIPCIÓN	UNIDAD	CANTIDAD	VALOR UNITARIO	VALOR PARCIAL
30	REPARACION DE CONCRETO	M2	1	212.682	212.682
10	LIMPIEZA	ML	62	2.294	142.228
<b>TOTAL INTERVENCIÓN</b>					<b>354.910</b>

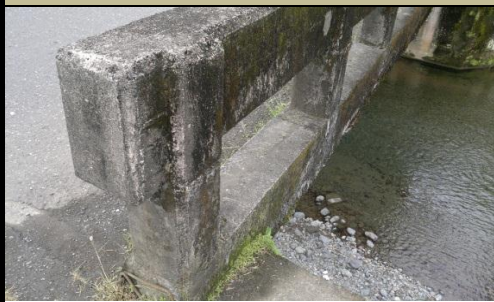
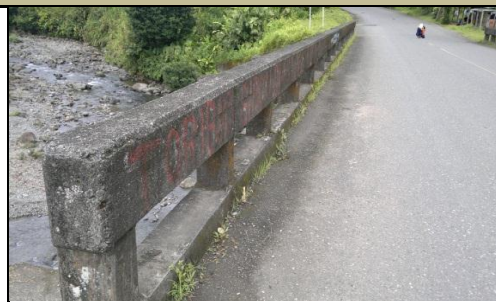
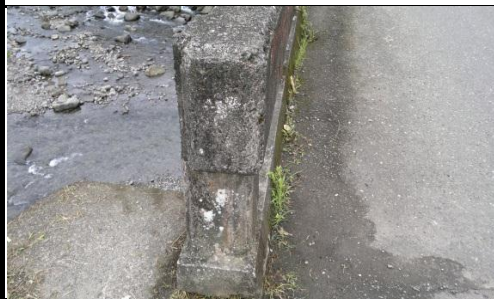
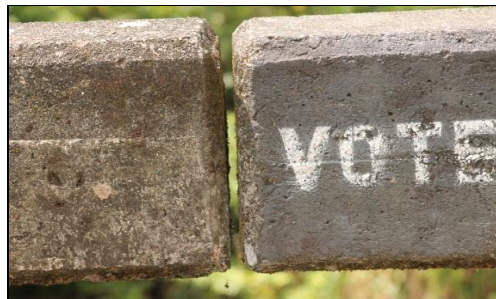
Existen barandas en concreto tipo pilastras no se observan problemas en esta componente, sin embargo para mejorar la seguridad al transitar por el puente se recomienda pintar las barandas.

2 ALGÚN DAÑO, REPARACIÓN NECESARIA CUANDO SE PRESENTE LA OCASIÓN. EL COMPONENTE FUNCIONA COMO SE DISEÑÓ

TIPO	DESCRIPCIÓN	UNIDAD	CANTIDAD	VALOR UNITARIO	VALOR PARCIAL
10	LIMPIEZA	ML	62	4.516	279.992
34	PINTURA DE CONCRETO	ML	62	22.728	1.409.136
<b>TOTAL INTERVENCIÓN</b>					<b>1.689.128</b>

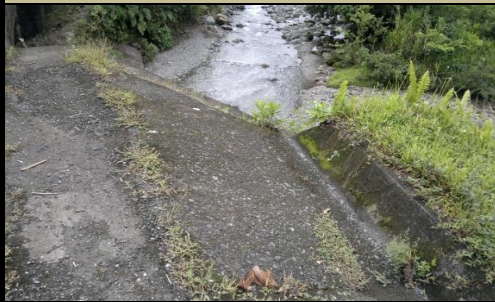
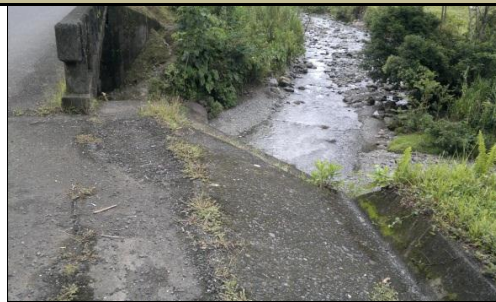
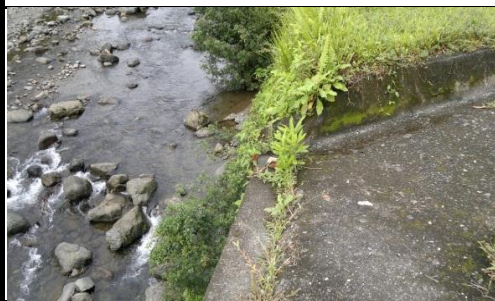
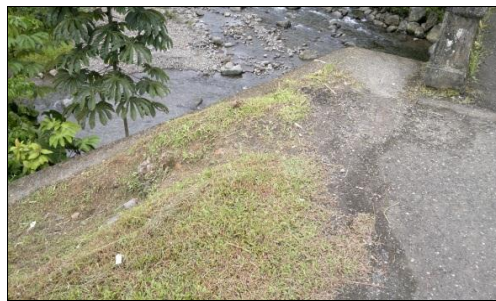
El puente presenta conos de derrame en suelo natural, con pendiente bien definida, no representa problemas de inestabilidad para la vía y la subestructura. Por tanto no es necesario ningún tipo de intervención. También existen cunetas para encausar las aguas de escorrentía de la vía, se deben limpiar estos elementos como parte de mantenimiento rutinario.

0 SIN DAÑO O DAÑO INSIGNIFICANTE

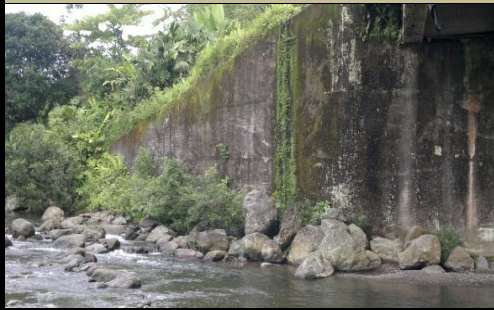
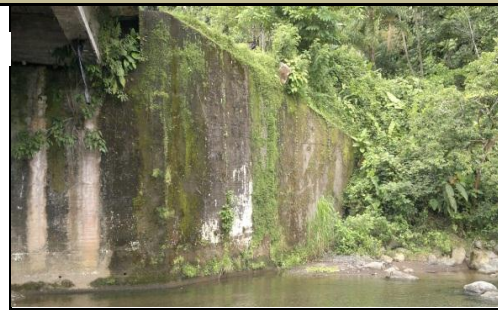
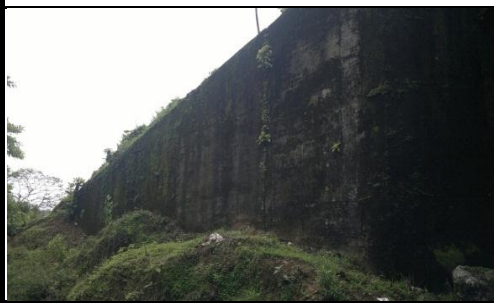
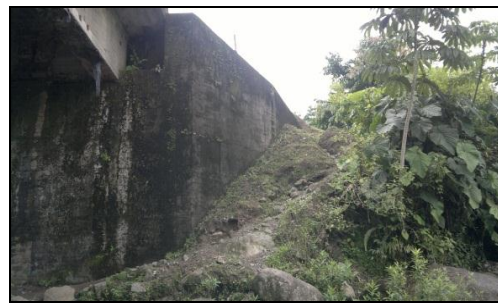
El puente cuenta con cuatro aletas en concreto que protegen la estructura y dan estabilidad a cada uno de los taludes del mismo se observa vegetación junta de construcción generada posiblemente por una ampliación de la aleta, requieren limpieza.

0 SIN DAÑO O DAÑO INSIGNIFICANTE

TIPO	DESCRIPCIÓN	UNIDAD	CANTIDAD	VALOR UNITARIO	VALOR PARCIAL
10	LIMPIEZA	M2	60	10.755	645.300
<b>TOTAL INTERVENCIÓN</b>					<b>645.300</b>

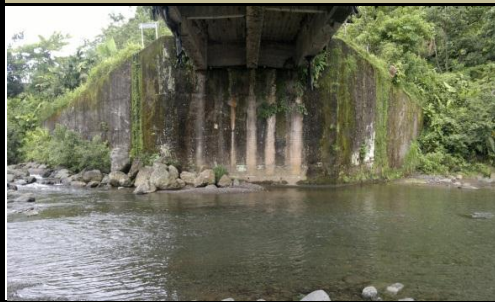
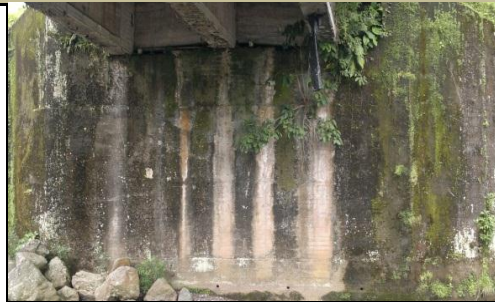
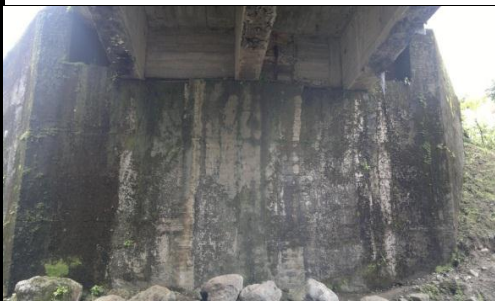
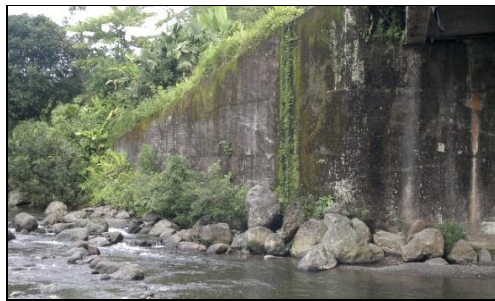
El puente presenta estribos macizos en concreto, con aletas integradas, se aprecian suciedades por lavado diferencial, por filtraciones de agua escorrentía a través de las juntas de expansión del puente. Se hace necesaria la limpieza de los estribos.

0 SIN DAÑO O DAÑO INSIGNIFICANTE

TIPO	DESCRIPCIÓN	UNIDAD	CANTIDAD	VALOR UNITARIO	VALOR PARCIAL
10	LIMPIEZA	M2	50	11.699	584.950
<b>TOTAL INTERVENCIÓN</b>					<b>584.950</b>

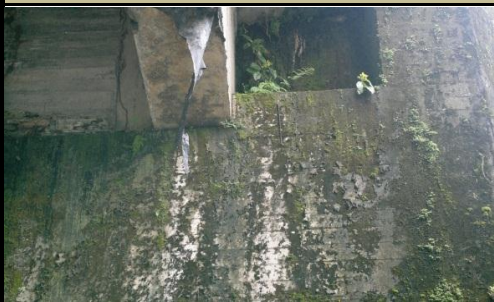
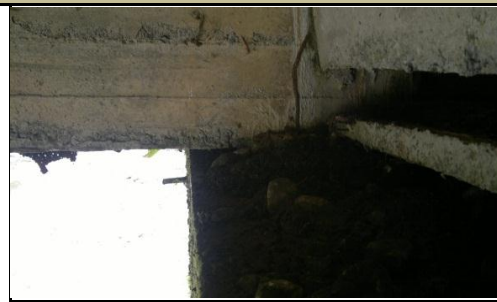
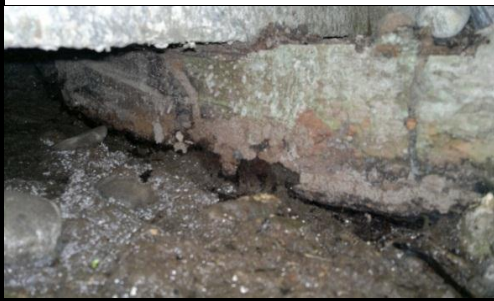
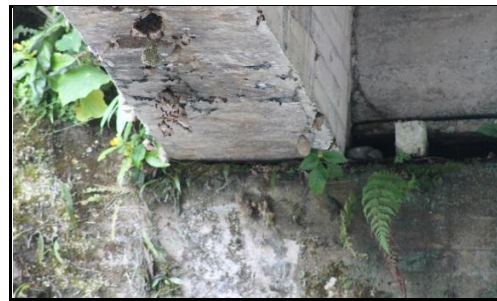
Los apoyos móviles en ambos estribos, están compuestos de placas de neopreno. Se solicita limpieza de estos elementos.

0 SIN DAÑO O DAÑO INSIGNIFICANTE

TIPO	DESCRIPCIÓN	UNIDAD	CANTIDAD	VALOR UNITARIO	VALOR PARCIAL
10	LIMPIEZA	UND	6	31.191	187.146
<b>TOTAL INTERVENCIÓN</b>					<b>187.146</b>

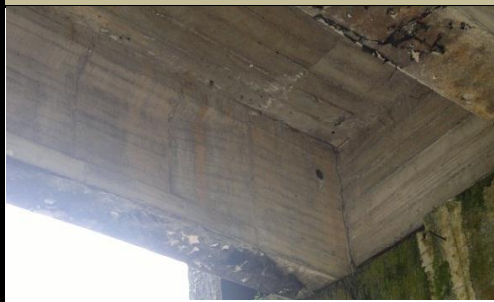
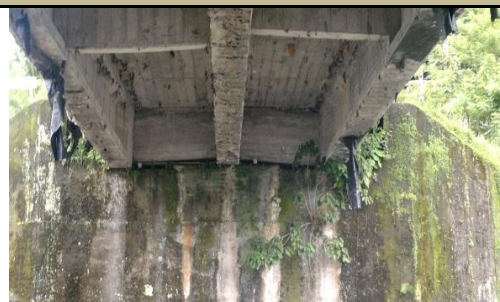
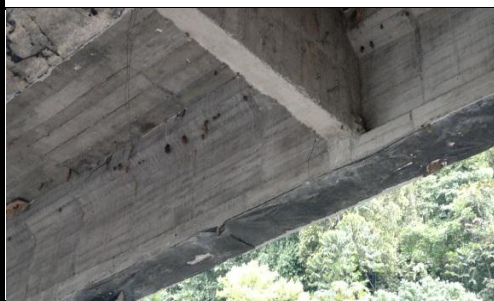
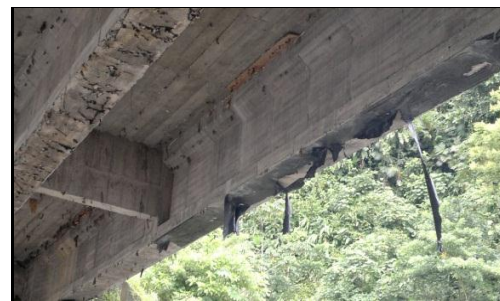
La composición de la súper estructura del puente es tipo 13 según el manual de inventario SIPUCOL, losa en concreto reforzado, con tres vigas postensadas, no se observan problemas en esta componente.

0 SIN DAÑO O DAÑO INSIGNIFICANTE

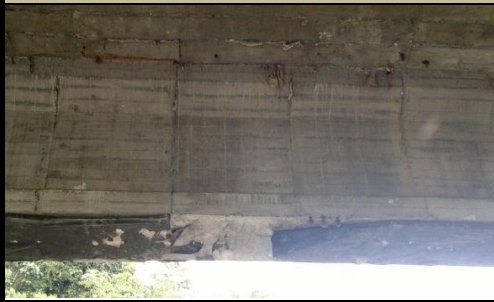
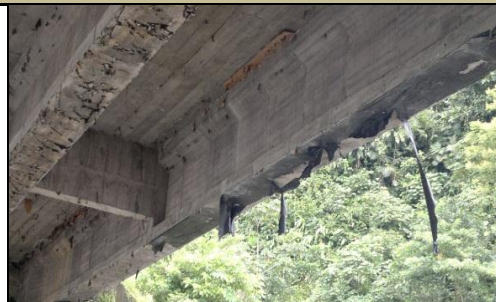
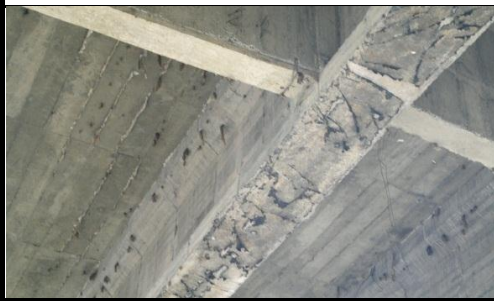
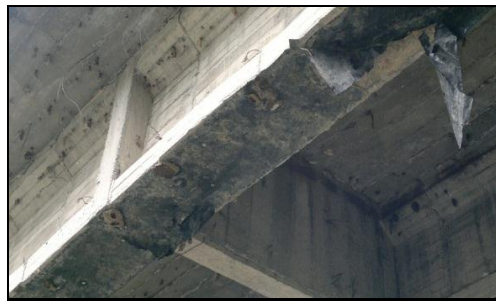
Existen tres vigas postensadas simplemente apoyadas en los estribos y con viga riostra central, no se observan problemas en esta componente.

0 SIN DAÑO O DAÑO INSIGNIFICANTE

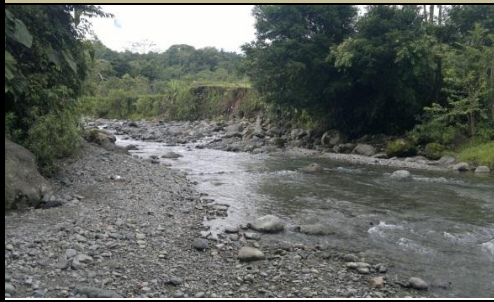
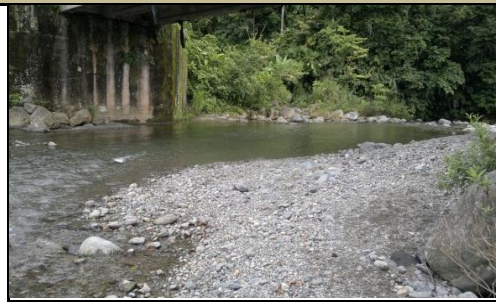
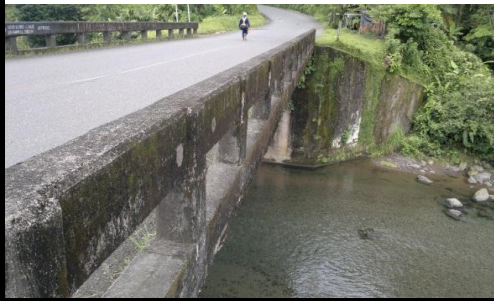
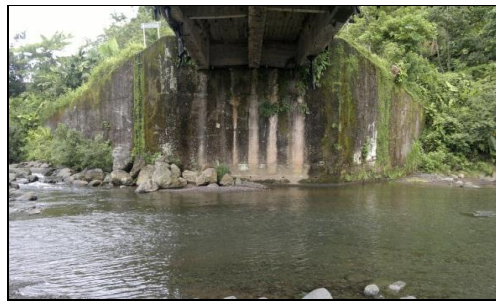
El puente atraviesa el río Chever, con flujo laminar medio, y un ancho de sección hidráulica de aproximadamente 4.00m y una profundidad de promedio de 0.50 m. Al momento de la inspección se pudo observar que la velocidad del flujo es media, no se evidencia rastros de material pétreo de gran tamaño, además la pendiente promedio del cauce no es elevada, todos estos indicios nos pueden dar una idea del bajo riesgo del crecimiento del cauce que pueda desestabilizar los estribos o aletas del puente. Por tanto no es necesario tomar medidas de re nivelación ni recalce de estribos. Tampoco se observan socavaciones causadas por el cauce sobre los estribos o aletas del puente.

0 SIN DAÑO O DAÑO INSIGNIFICANTE

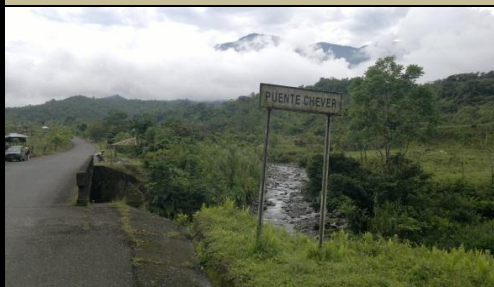
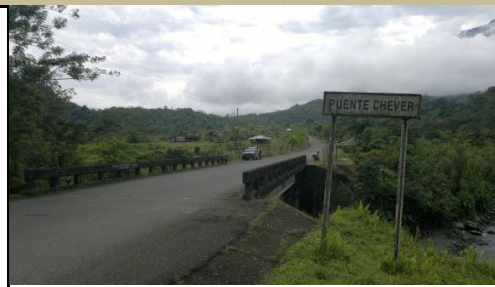
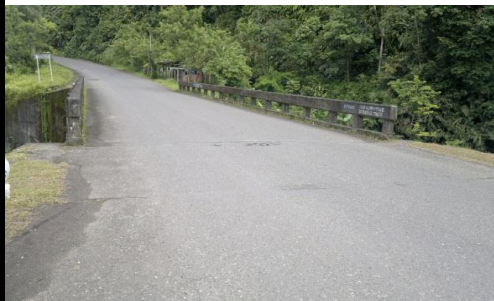
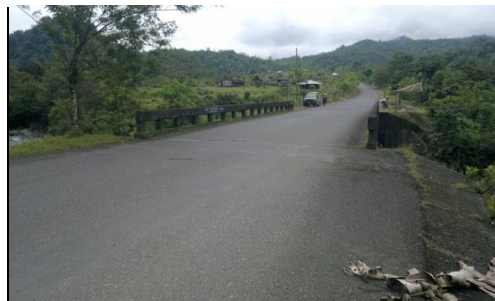
Existen señales con el nombre del puente, se deben remplazar o realizar mantenimiento y pintura. No existe ninguna tipo de señal vertical preventiva ni reglamentaria, se recomienda la instalación de señales verticales preventiva de aproximación a puente y una señal reglamentaria de velocidad máxima en la vía, dichas señales deberán ser puestas en ambos sentidos de la vía.

2	ALGÚN DAÑO, REPARACIÓN NECESARIA CUANDO SE PRESENTE LA OCASIÓN. EL COMPONENTE FUNCIONA COMO SE DISEÑÓ
---	---

TIPO	DESCRIPCIÓN	UNIDAD	CANTIDAD	VALOR UNITARIO	VALOR PARCIAL
34	MEJORAMIENTO DEL SOPORTE	UND	2	33.120	66.240
92	COLOCACION SEÑAL	UND	4	158.691	634.764
<b>TOTAL INTERVENCIÓN</b>					<b>701.004</b>

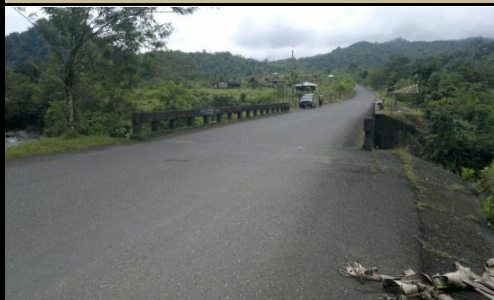
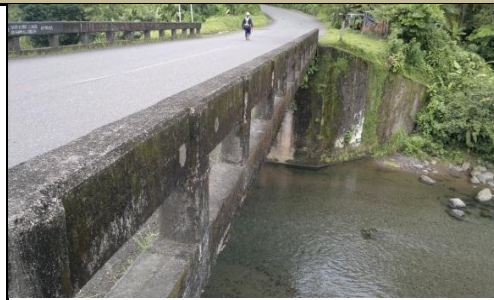
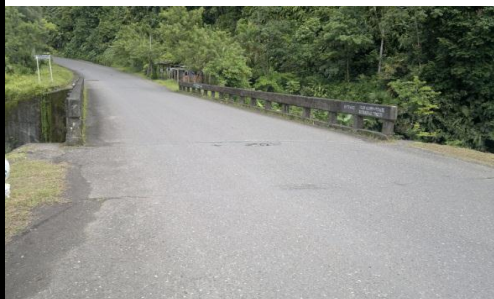
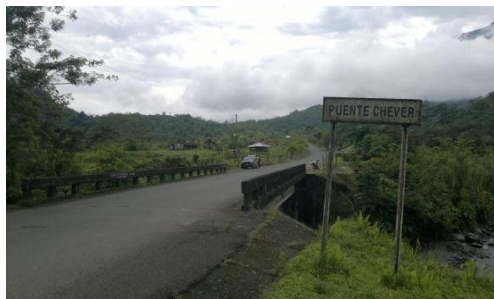
No se observan problemas que afecten la seguridad de la estructura o de los usuarios del puente.

1	DAÑO PEQUEÑO PERO REPARACIÓN NO ES NECESARIA (EXCEPTO MANTENIMIENTO MENOR)
---	--
