**ESTUDIOS DE INSPECCION E INVENTARIO DE PUENTES
DE LA RED NACIONAL DE CARRETERAS
ZONA OCCIDENTE**

**INFORME PUENTE PEGADÓ 01-6202-037.00
PR 83+0279
RUTA 6202 CHIGORODO - DABEIBA
DEPARTAMENTO ANTIOQUIA**

**INFORME PUENTE PEGADÓ
01-6202.037.00
REGIONAL 01 - ANTIOQUIA
CARRETERA CHIGORODO - DABEIBA**

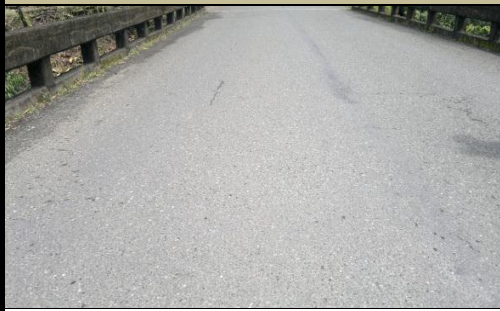
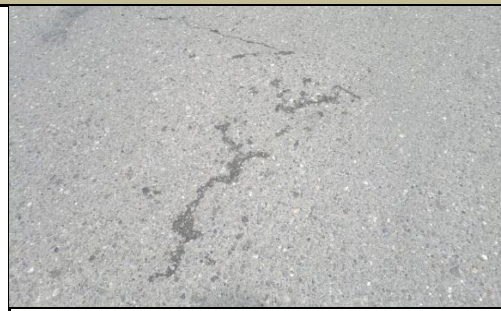
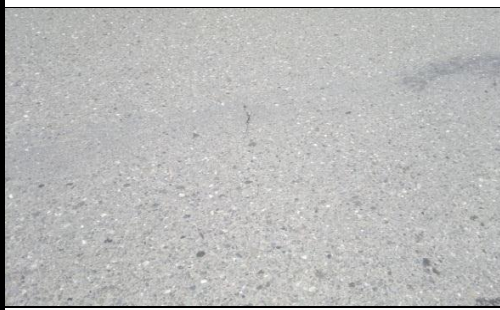
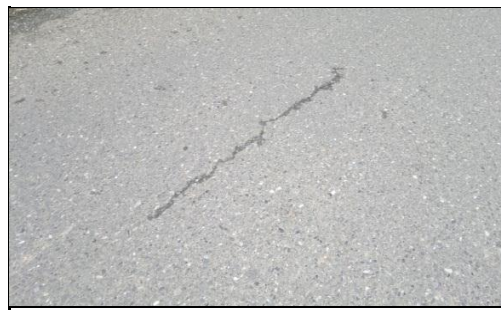
La capa de rodadura es en pavimento asfáltico. Se observan fisuras longitudinales y transversales que denotan sobreesfuerzos en la carpeta, también se observa un bache cerca de una de las juntas de expansión tipo ojo de pescado, no existen líneas de demarcación. Se cuenta con bombeo hacia los laterales de la vía para evacuar las aguas por los drenes del puente, no se aprecian losas de aproximación, si estas existen deben estar bajo la superficie del asfalto. Se recomienda intervenir pronto la superficie de rodadura y así evitar daños mayores.

3 DAÑO SIGNIFICATIVO, REPARACIÓN NECESARIA MUY PRONTO

TIPO	DESCRIPCIÓN	UNIDAD	CANTIDAD	VALOR UNITARIO	VALOR PARCIAL
D	REPARACIÓN DE PAVIMENTO DE ASFALTO	M2	30	66.450	1.993.500
27	REPARACION DE DEMARCACION	ML	103	20.716	2.133.748
TOTAL INTERVENCIÓN					4.127.248

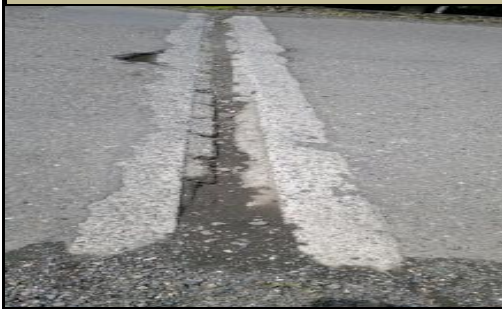
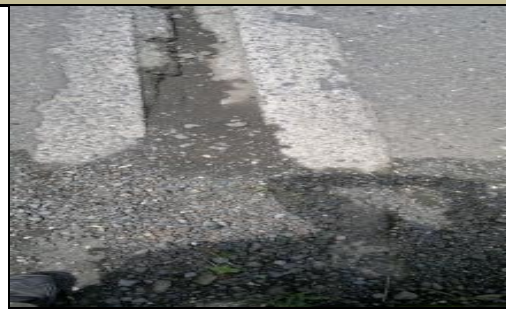
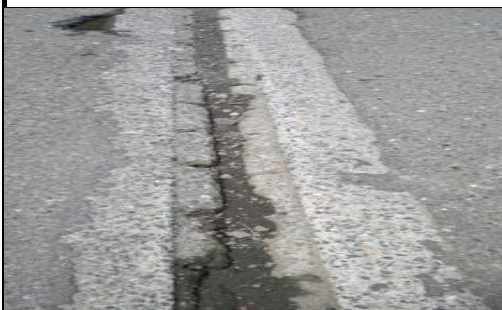
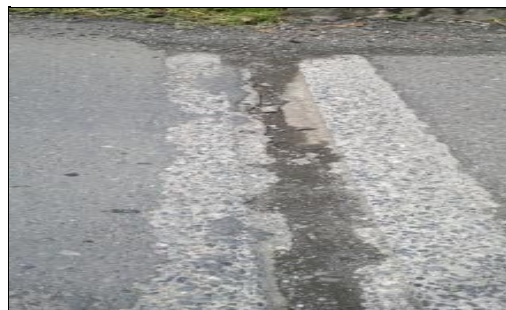
Las juntas del puente se clasifican según el manual SIPUCOL como tipo 12, ángulos metálicos, se observa pérdida total del ángulo metálico en ambas juntas de expansión, también acumulación de material granular. Se debe solucionar inmediatamente este problema.

3 DAÑO SIGNIFICATIVO, REPARACIÓN NECESARIA MUY PRONTO

TIPO	DESCRIPCIÓN	UNIDAD	CANTIDAD	VALOR UNITARIO	VALOR PARCIAL
A	REPARACIÓN DE JUNTA	ML	18	46.890	848.709
39	REPOSICION DE SELLO	ML	18	35.182	633.276
TOTAL INTERVENCIÓN					1.481.985

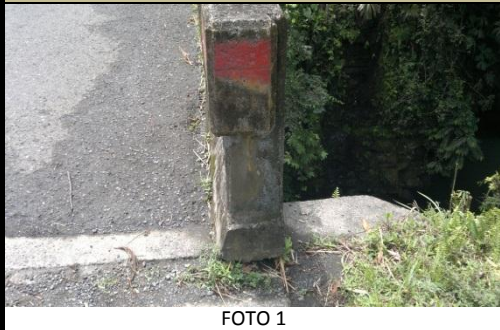
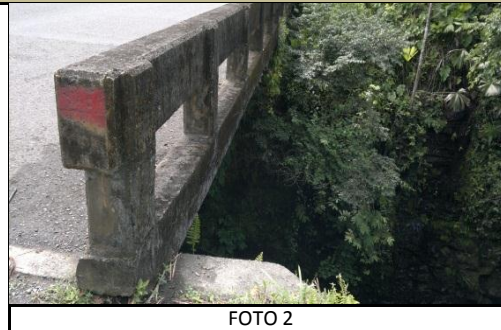
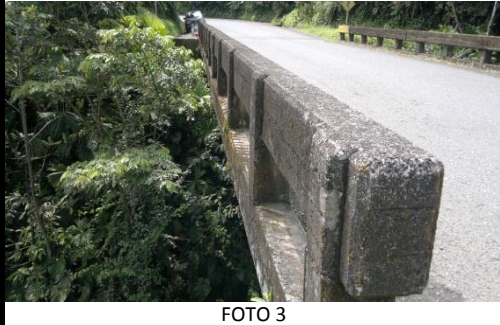
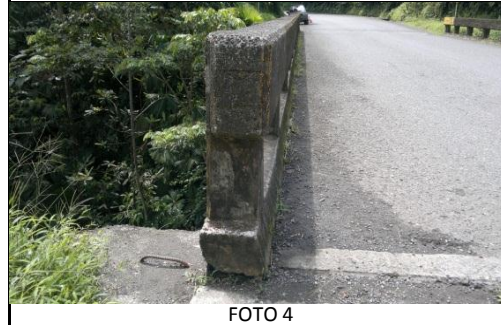
El puente no cuenta con andenes peatonales, pero presenta bordillos rectangulares en concreto a ambos lados de la calzada, en el extremo del bordillo del acceso dos derecho, se presenta perdida de sección del concreto, se recomienda pintura de estos elementos.

2 ALGÚN DAÑO, REPARACIÓN NECESARIA CUANDO SE PRESENTE LA OCASIÓN. EL COMPONENTE FUNCIONA COMO SE DISEÑÓ

TIPO	DESCRIPCIÓN	UNIDAD	CANTIDAD	VALOR UNITARIO	VALOR PARCIAL
10	LIMPIEZA	ML	51	2.294	116.994
30	REPARACION DE CONCRETO	M2	1	212.682	212.682
34	PINTURA DE CONCRETO	ML	51	15.455	788.205
TOTAL INTERVENCIÓN					1.117.881

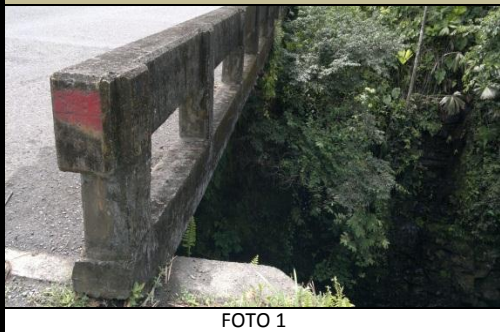
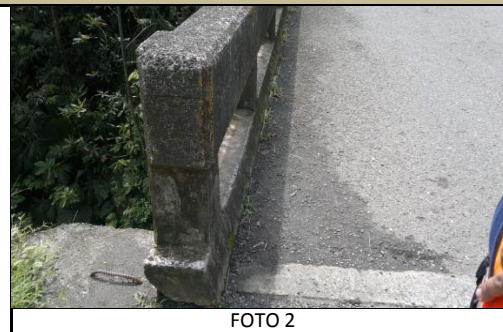
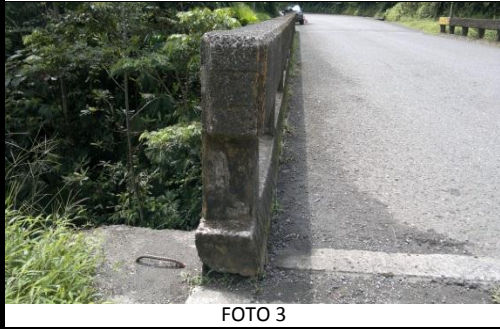
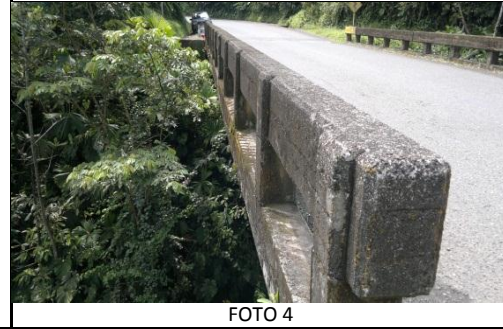
Existen barandas en tipo pilastras con pasamanos en concreto, no se observan problemas en esta componente, sin embargo para mejorar la seguridad al transitar por el puente se recomienda pintarlas.

0 SIN DAÑO O DAÑO INSIGNIFICANTE

TIPO	DESCRIPCIÓN	UNIDAD	CANTIDAD	VALOR UNITARIO	VALOR PARCIAL
10	LIMPIEZA	ML	51	4.516	230.316
34	PINTURA DE CONCRETO	ML	51	22.728	1.159.128
TOTAL INTERVENCIÓN					1.389.444

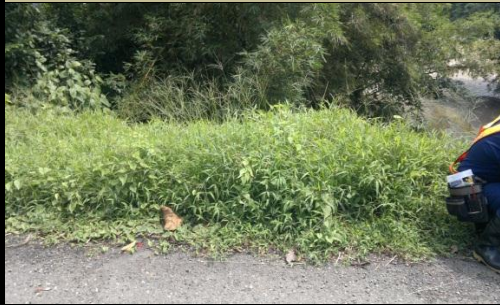
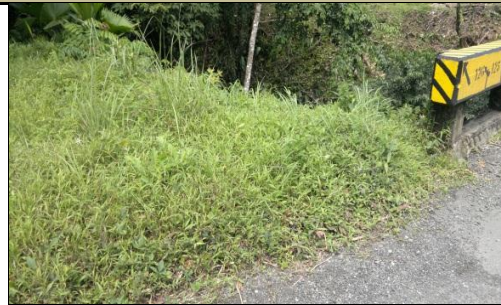
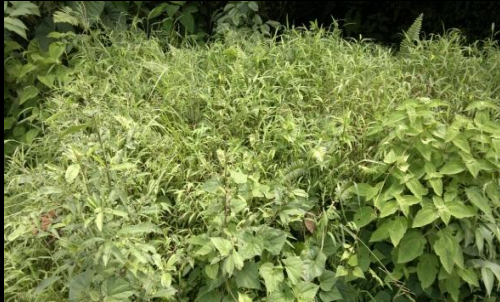
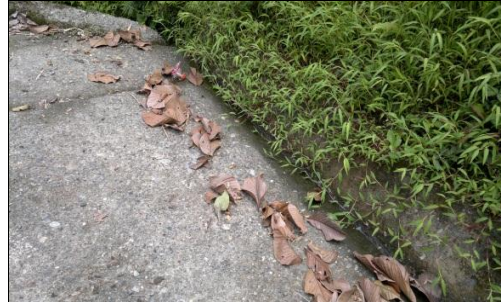
No se evidencian problemas de socavación de los taludes contra las aletas del puente, y existen cunetas para encausar las aguas de escorrentía de la vía, se deben limpiar estos elementos.

0 SIN DAÑO O DAÑO INSIGNIFICANTE

TIPO	DESCRIPCIÓN	UNIDAD	CANTIDAD	VALOR UNITARIO	VALOR PARCIAL
10	LIMPIEZA	M2	90	2.686	241.740
TOTAL INTERVENCIÓN					241.740

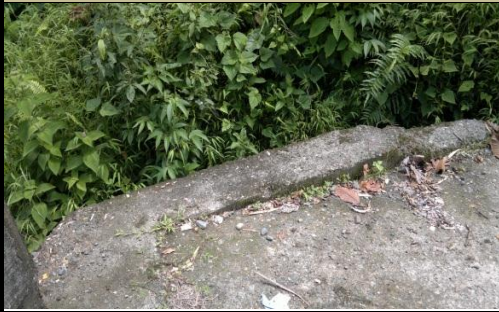
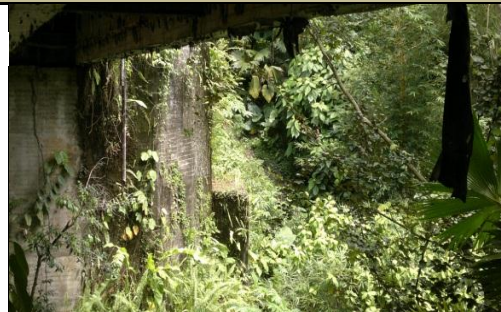
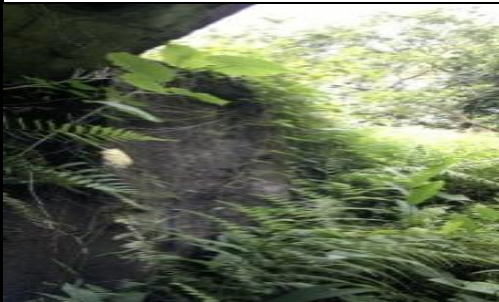
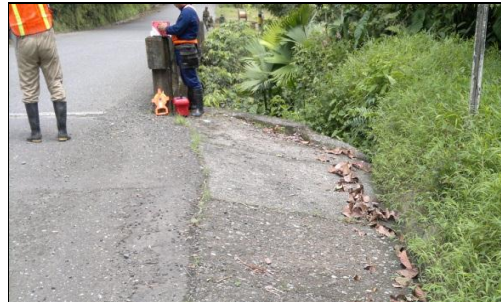
El puente cuenta con aletas en concreto que protegen la estructura y dan estabilidad a cada uno de los taludes del mismo se observa vegetación excesiva, y perdida de sección en la aleta derecha del acceso uno, a la altura de la corona.

1 DAÑO PEQUEÑO PERO REPARACIÓN NO ES NECESARIA (EXCEPTO MANTENIMIENTO MENOR)

TIPO	DESCRIPCIÓN	UNIDAD	CANTIDAD	VALOR UNITARIO	VALOR PARCIAL
10	LIMPIEZA	M2	30	10.755	322.650
30	REPARACION DE CONCRETO	M3	1	973.926	973.926
TOTAL INTERVENCIÓN					1.296.576

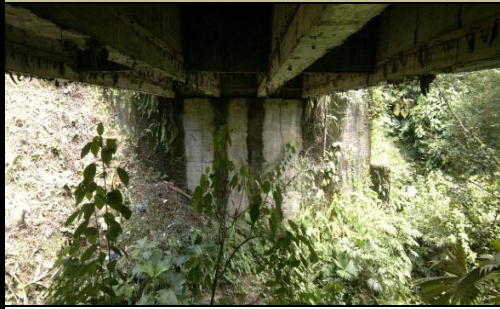
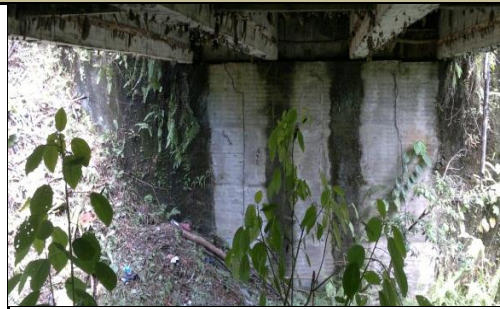
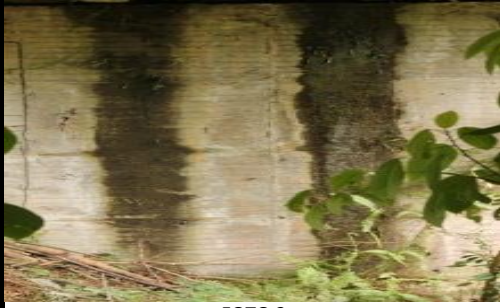
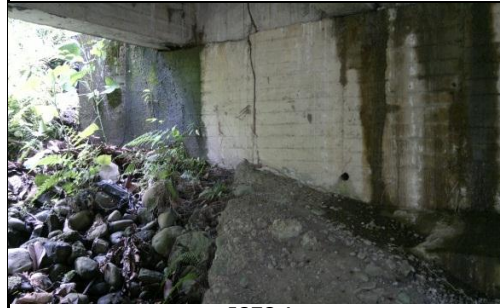
El puente presenta estribos en concreto estribos con aletas integradas tipo 10. Se observa concreto de suciedades por lavado diferencial, por filtraciones de agua escorrentía a través de las juntas de expansión del puente. Se hace necesaria la limpieza de los estribos.

0 SIN DAÑO O DAÑO INSIGNIFICANTE

TIPO	DESCRIPCIÓN	UNIDAD	CANTIDAD	VALOR UNITARIO	VALOR PARCIAL
10	LIMPIEZA	M2	60	11.699	701.940
TOTAL INTERVENCIÓN					701.940

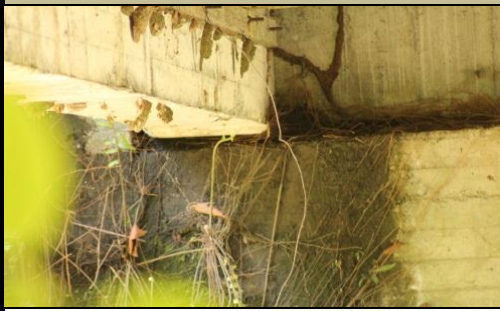
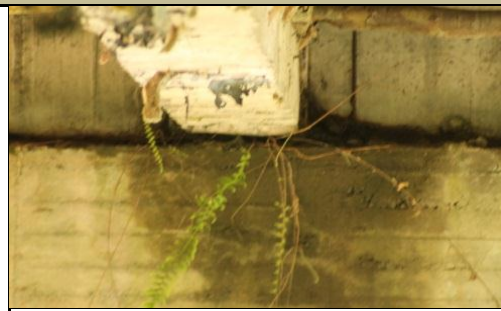
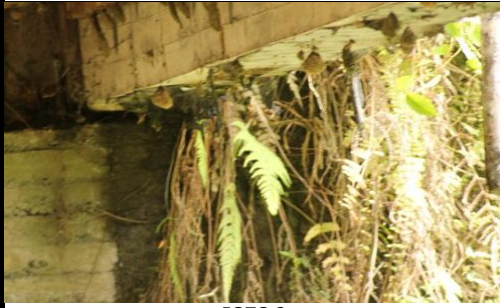
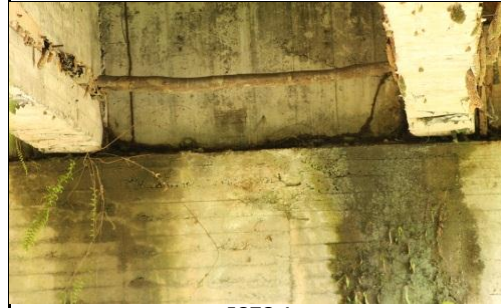
Vigas simplemente apoyadas en ambos extremos sobre placas de neopreno, en general se observan en buen estado, se hace necesario labores de limpieza y evitar las filtraciones de agua por las juntas de expansión.

0 SIN DAÑO O DAÑO INSIGNIFICANTE

TIPO	DESCRIPCIÓN	UNIDAD	CANTIDAD	VALOR UNITARIO	VALOR PARCIAL
10	LIMPIEZA	UND	8	31.191	249.528
TOTAL INTERVENCIÓN					249.528

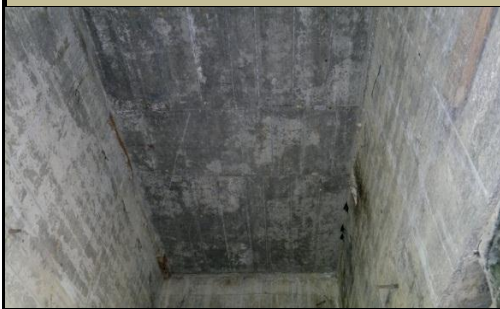
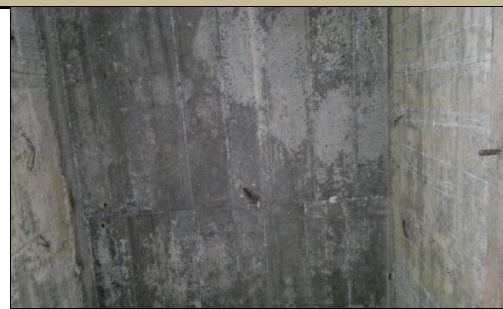
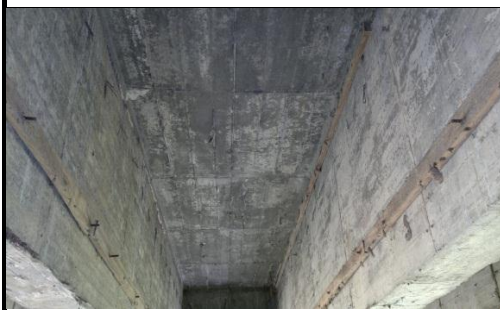
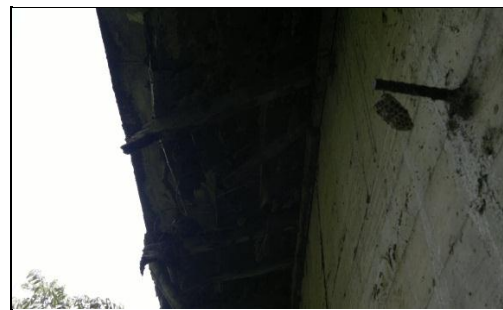
La composición de la súper estructura del puente es tipo 14 según el manual de inventario SIPUCOL, losa y vigas en concreto de sección constante y simplemente apoyadas, no se observan problemas en esta componente, se debe retirar formaleta de madera existente en el voladizo de la losa del costado izquierdo, y limpiar algunos drenajes verticales.

1	DAÑO PEQUEÑO PERO REPARACIÓN NO ES NECESARIA (EXCEPTO MANTENIMIENTO MENOR)
---	--

TIPO	DESCRIPCIÓN	UNIDAD	CANTIDAD	VALOR UNITARIO	VALOR PARCIAL
10	LIMPIEZA	M2	30	32.198	965.940
10	LIMPIEZA DE DRENES	UND	8	2.234	17.872
TOTAL INTERVENCIÓN					983.812

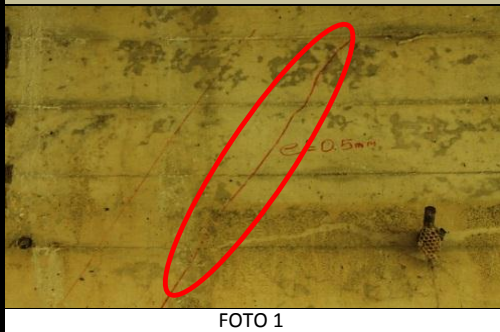
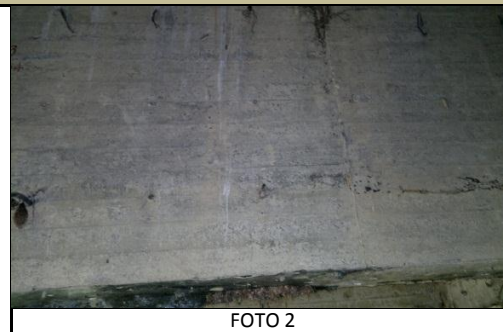
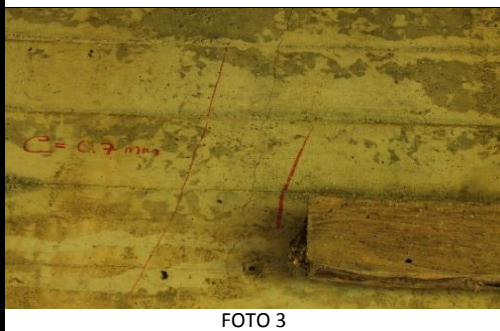
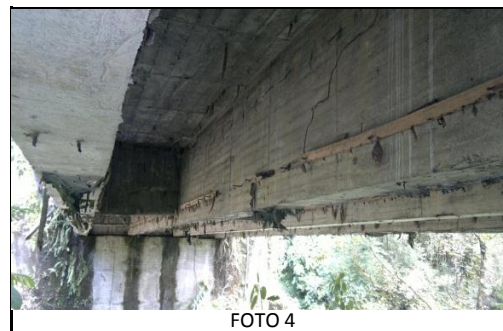
Existen cuatro vigas en concreto reforzado simplemente apoyadas en los estribos y con viga riostra central, se observan dos fisuras de cortante en cada una de las vigas uno y tres cerca de los apoyos en el estribo uno los espesores de las fisuras varían entre 0,5 y 0,7 mm, se recomienda inyección con epoxy/resina y realizar inspección en el 2013 para verificar el comportamiento de estas fisuras y continuar su monitoreo constantemente y si es necesario se deberá realizar una inspección especial.

3 DAÑO SIGNIFICATIVO, REPARACIÓN NECESARIA MUY PRONTO

TIPO	DESCRIPCIÓN	UNIDAD	CANTIDAD	VALOR UNITARIO	VALOR PARCIAL
10	LIMPIEZA	ML	60	21.604	1.296.240
D	INYECCION DE GRIETAS	ML	6	537.554	3.225.324
TOTAL INTERVENCIÓN					4.521.564

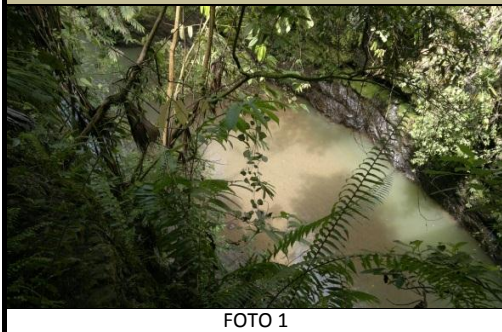
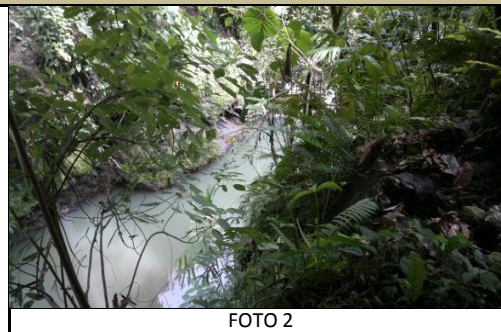
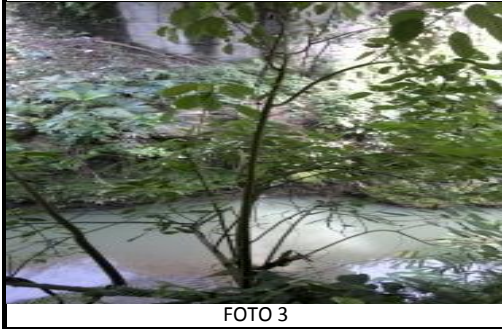
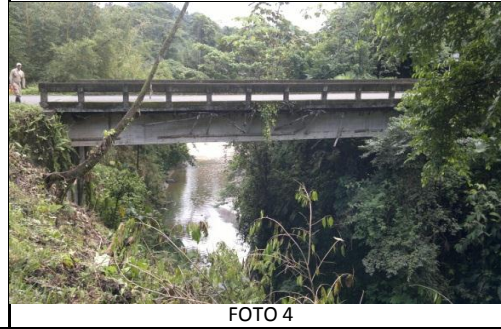
El puente atraviesa el río Pegado, con flujo laminar lento, y un ancho de sección hidráulica de aproximadamente 3.00 m. Al momento de la inspección se puede observar que la velocidad del flujo es lenta, no se evidencia rastros de material pétreo de gran tamaño, además la pendiente promedio del cauce no es elevada, todos estos indicios nos pueden dar una idea del bajo riesgo del crecimiento del cauce que pueda desestabilizar los estribos o aletas del puente. No se observan socavaciones causadas por el cauce sobre los estribos o aletas del puente.

0 SIN DAÑO O DAÑO INSIGNIFICANTE

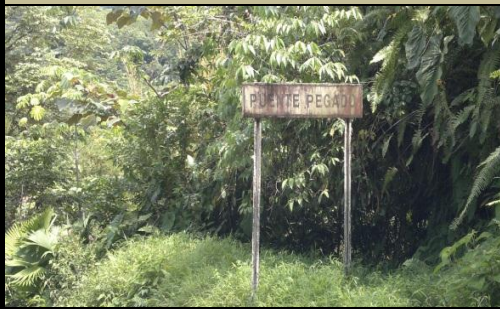
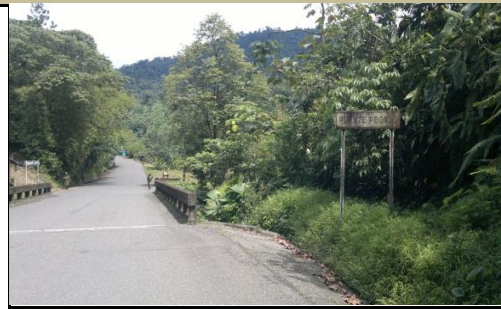
Existen señales con el nombre del puente, se deben reemplazar o realizar mantenimiento y pintura. No existe ninguna tipo de señal vertical preventiva ni reglamentaria, se recomienda la instalación de señales verticales preventiva de aproximación a puente y una señal reglamentaria de velocidad máxima en la vía, dichas señales deberán ser puestas en ambos sentidos de la vía.

2 ALGÚN DAÑO, REPARACIÓN NECESARIA CUANDO SE PRESENTE LA OCASIÓN. EL COMPONENTE FUNCIONA COMO SE DISEÑÓ

TIPO	DESCRIPCIÓN	UNIDAD	CANTIDAD	VALOR UNITARIO	VALOR PARCIAL
40	PINTURA DE ACERO	UND	2	31.441	62.882
92	COLOCACION SEÑAL	UND	4	158.691	634.764
TOTAL INTERVENCIÓN					697.646

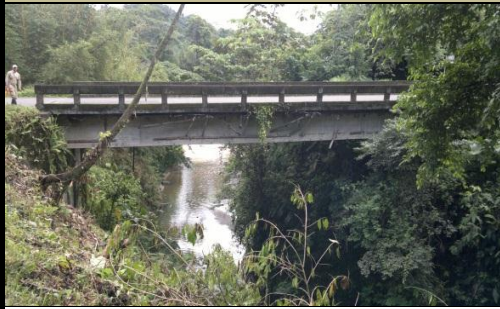
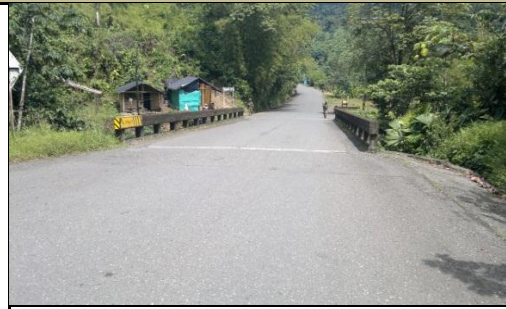
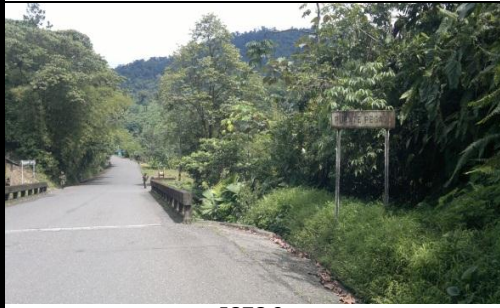
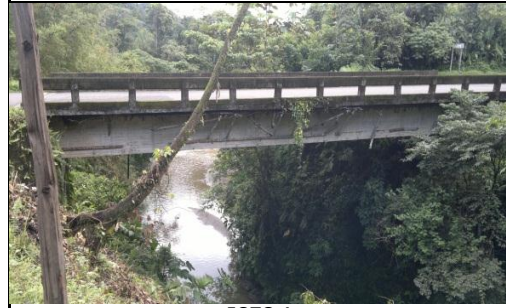
Dado que las vigas son una componente esencial del puente, se debe solucionar el problema de fisuras expuesto en esta componente y realizar seguimiento, para verificar el comportamiento estructural de estas vigas.

3 DAÑO SIGNIFICATIVO, REPARACIÓN NECESARIA MUY PRONTO
