**ESTUDIOS DE INSPECCION E INVENTARIO DE PUENTES
DE LA RED NACIONAL DE CARRETERAS
ZONA OCCIDENTE**

**INFORME PUENTE CHIBUGÁ 01-6202-038.00
PR 85+0462
RUTA 6202 CHIGORODO - DABEIBA
DEPARTAMENTO ANTIOQUIA**

CONSORCIO INGENIERIA VIAL 2011

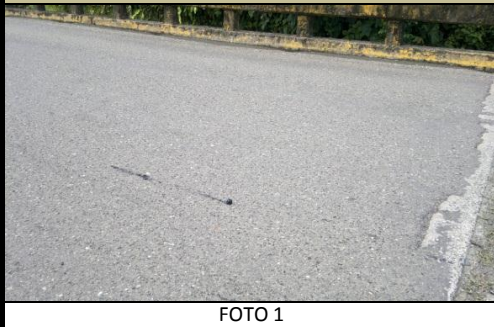
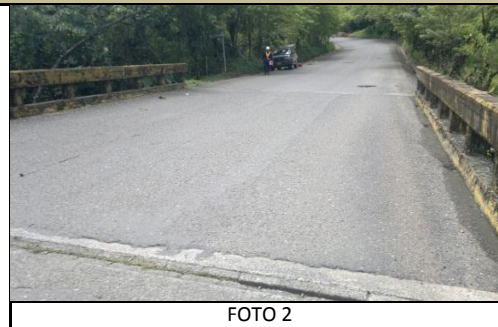
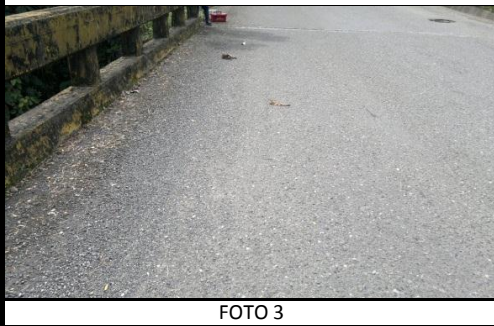
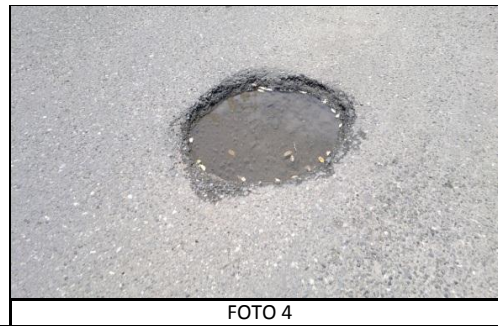
La capa de rodadura esta constituida de asfalto, el cual presenta fisuras longitudinales y algunos baches tipo ojo de pescado inclusive con perdida total de la capa, también desgaste generalizado del material fino del asfalto. Se aprecian las dilataciones de las losas de transición mas no se logra percibir su verdadero estado. Se cuenta con bombeo hacia los costados de la vía para el desalojo de las aguas escorrentías por los ductos de drenaje. Se recomienda realizar un mantenimiento con bacheo para dar más tiempo de uso a la capa de asfaltado existente y realizar una nueva demarcación horizontal.

3 DAÑO SIGNIFICATIVO, REPARACIÓN NECESARIA MUY PRONTO

TIPO	DESCRIPCIÓN	UNIDAD	CANTIDAD	VALOR UNITARIO	VALOR PARCIAL
20	BACHEO DE CARPETA ASFALTICA	M2	25	38.467	961.675
27	REPARACION DE DEMARCACION	ML	59	20.716	1.222.244
TOTAL INTERVENCIÓN					2.183.919

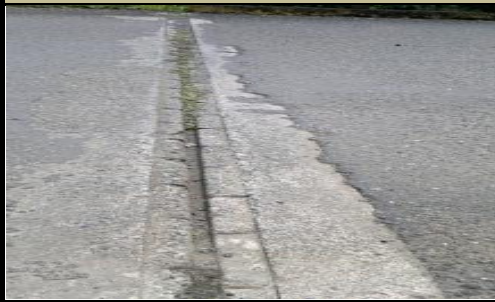
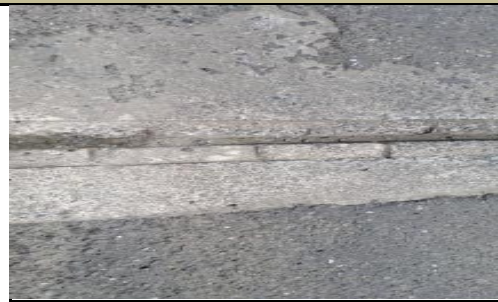
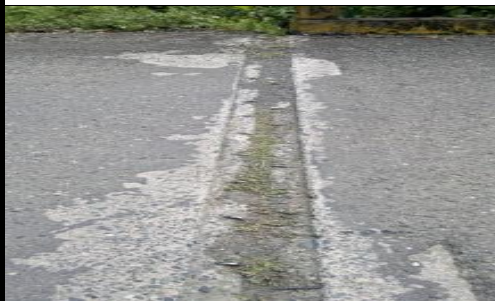
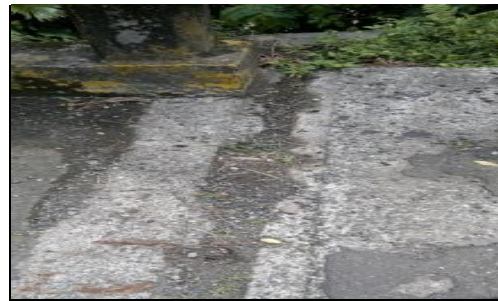
En el puente se pueden apreciar posibles juntas abiertas con ángulos metálicos, se logra percibir que las junta no se encuentra funcionando correctamente, presenta saturación de material granular que podría restringir los libres desplazamientos de la superestructuras trayendo posibles problemas para los apoyos y las misma estructura en general. De igual forma se observa perdida completa de los ángulos metálicos en ambos extremos, los cuales deberán ser sustituidos y llenar las juntas con material sellante.

3 DAÑO SIGNIFICATIVO, REPARACIÓN NECESARIA MUY PRONTO

TIPO	DESCRIPCIÓN	UNIDAD	CANTIDAD	VALOR UNITARIO	VALOR PARCIAL
B	CAMBIO DE JUNTA DE ACERO	ML	20	1.401.435	28.028.700
39	REPOSICION DE SELLO	ML	20	35.182	703.640
TOTAL INTERVENCIÓN					28.732.340

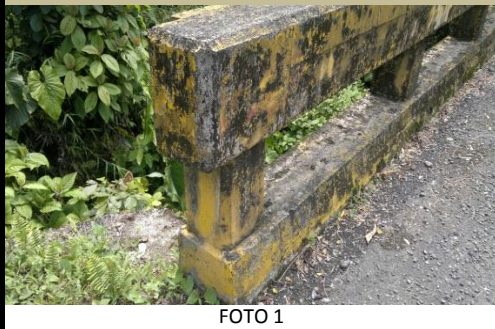
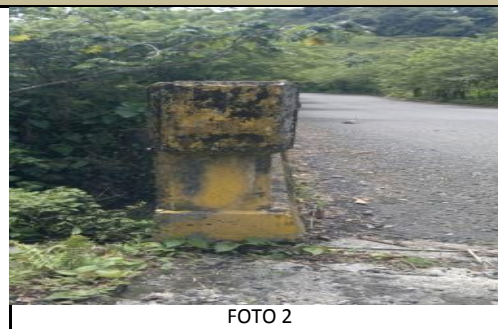
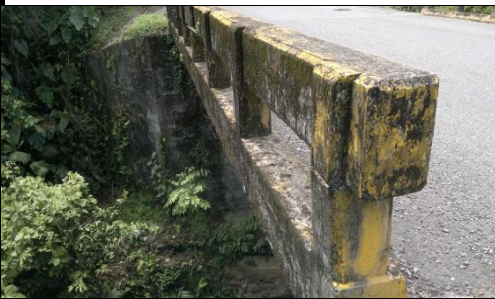
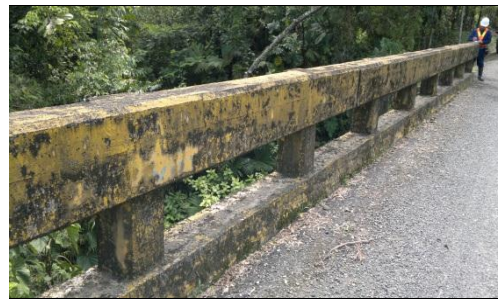
El puente no cuenta con andenes peatonales, pero presenta bordillos rectangulares en concreto a ambos lados de la calzada, se deben pintar los bordillos para mejorar la seguridad de los usuarios del puente especialmente al transitar en horas de la noche.

0 SIN DAÑO O DAÑO INSIGNIFICANTE

TIPO	DESCRIPCIÓN	UNIDAD	CANTIDAD	VALOR UNITARIO	VALOR PARCIAL
10	LIMPIEZA	ML	30	2.294	68.820
34	PINTURA DE CONCRETO	ML	30	15.455	463.650
TOTAL INTERVENCIÓN					532.470

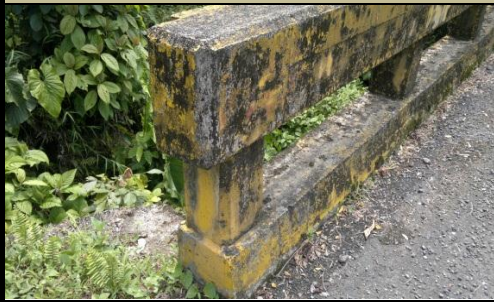
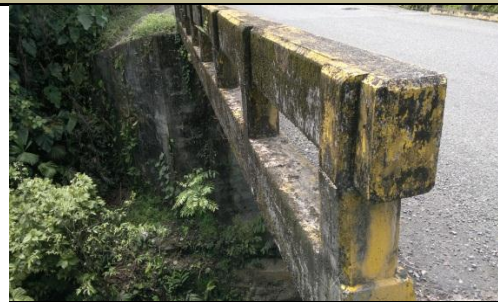
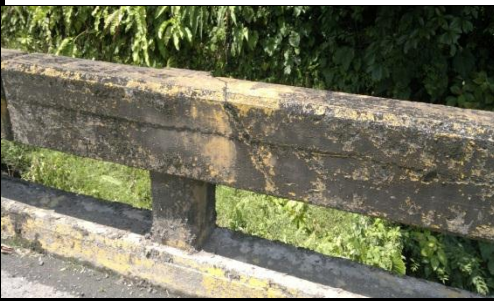
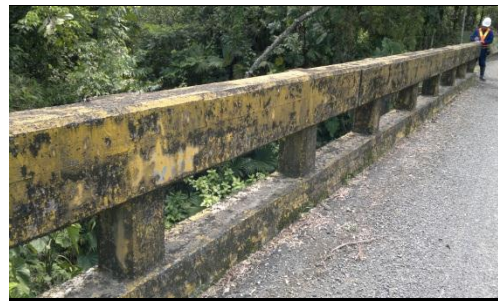
Existen barandas en tipo pilastras con pasamanos en concreto, se observa una fisura hacia el centro de la luz en la baranda izquierda, se deben pintar las barandas.

2 ALGÚN DAÑO, REPARACIÓN NECESARIA CUANDO SE PRESENTE LA OCASIÓN. EL COMPONENTE FUNCIONA COMO SE DISEÑÓ

TIPO	DESCRIPCIÓN	UNIDAD	CANTIDAD	VALOR UNITARIO	VALOR PARCIAL
31	TRATAMIENTO SUPERFICIAL DE CONCRETO	ML	1	103.778	103.778
10	LIMPIEZA	ML	30	4.516	135.480
34	PINTURA DE CONCRETO	ML	30	22.728	681.840
TOTAL INTERVENCIÓN					921.098

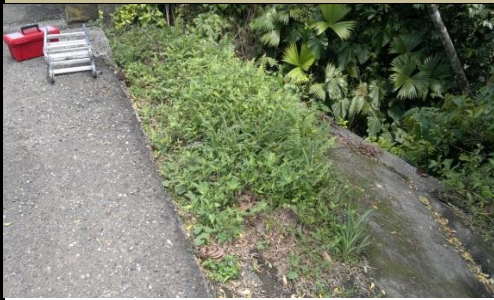
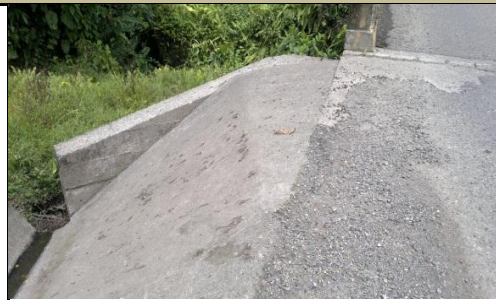
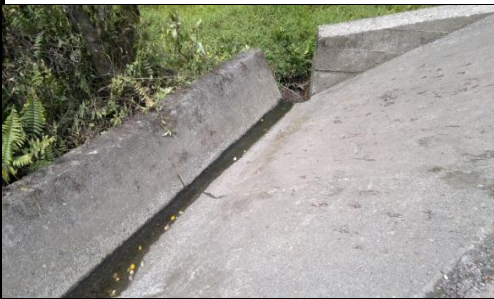
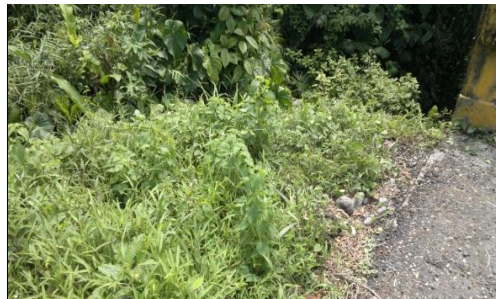
No se evidencian problemas de socavación de los taludes contra las aletas del puente, y existen cunetas para encausar las aguas de escorrentía de la vía, se deben limpiar estos elementos.

0 SIN DAÑO O DAÑO INSIGNIFICANTE

TIPO	DESCRIPCIÓN	UNIDAD	CANTIDAD	VALOR UNITARIO	VALOR PARCIAL
10	LIMPIEZA	M2	60	2.686	161.160
TOTAL INTERVENCIÓN					161.160

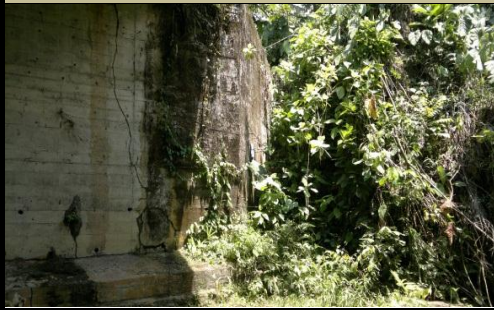
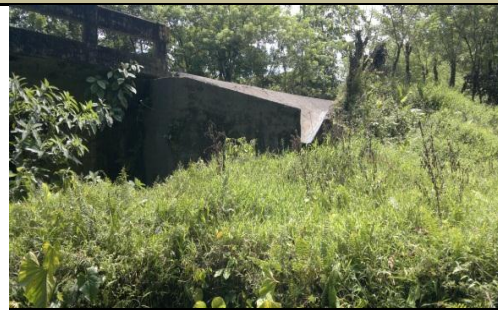
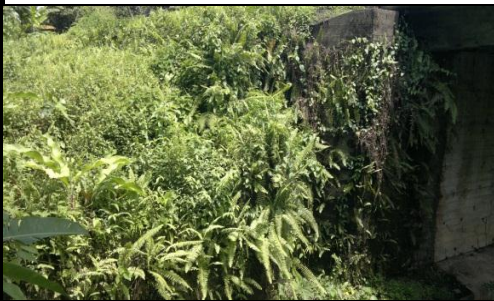
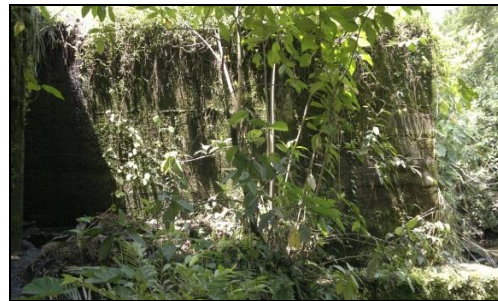
El puente cuenta con aletas en concreto que protegen la estructura y dan estabilidad a cada uno de los taludes del mismo se observa vegetación excesiva, y perdida de sección en la aleta derecha del acceso uno, a la altura de la corona.

1	DAÑO PEQUEÑO PERO REPARACIÓN NO ES NECESARIA (EXCEPTO MANTENIMIENTO MENOR)
---	--

TIPO	DESCRIPCIÓN	UNIDAD	CANTIDAD	VALOR UNITARIO	VALOR PARCIAL
30	REPARACION DE CONCRETO	M3	1	973.926	973.926
10	LIMPIEZA	M2	80	10.755	860.400
TOTAL INTERVENCIÓN					1.834.326

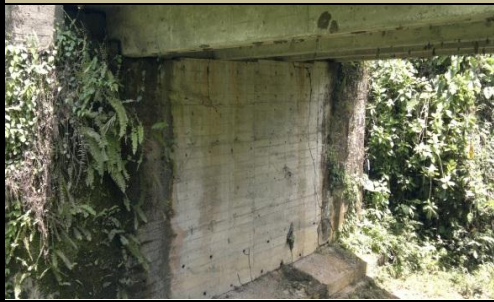
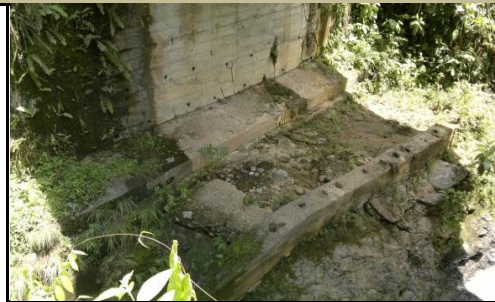
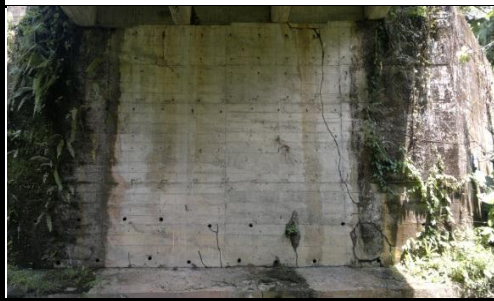
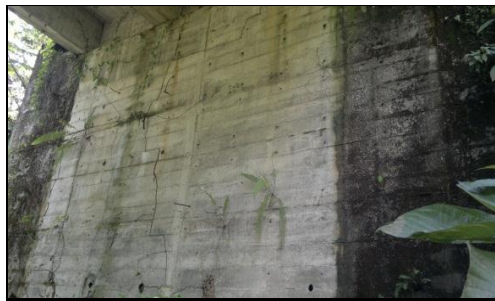
El puente presenta estribos macizos en concreto, se evidencia humedad y vegetación excesiva en ambos estribos. No se presenta problemas de consideración en este elemento.

0 SIN DAÑO O DAÑO INSIGNIFICANTE

TIPO	DESCRIPCIÓN	UNIDAD	CANTIDAD	VALOR UNITARIO	VALOR PARCIAL
10	LIMPIEZA	M2	40	11.699	467.960
TOTAL INTERVENCIÓN					467.960

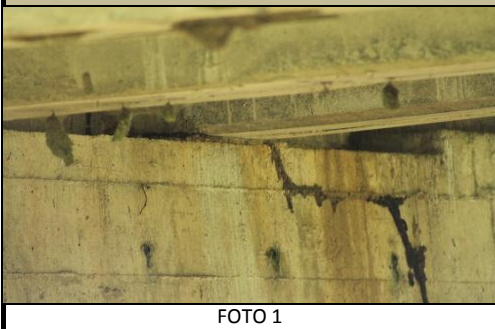
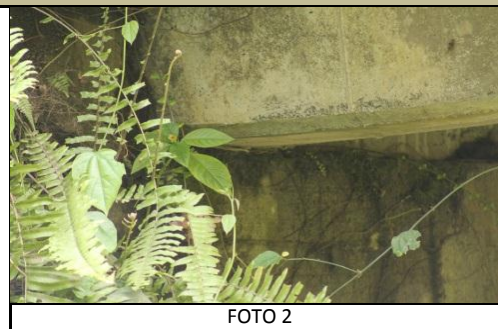
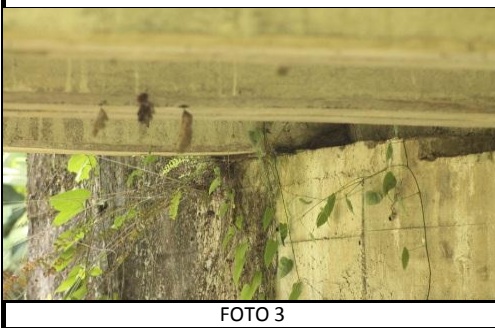
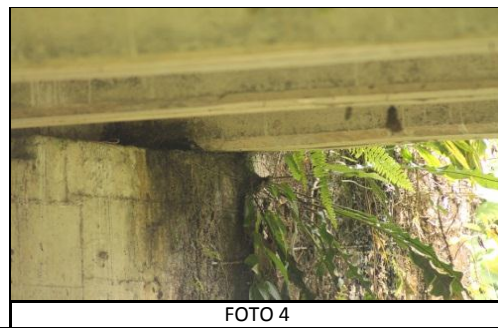
Los apoyos fijos en ambos estribos, están compuestos de placas de neopreno. Se hace necesaria la limpieza de dicho elemento.

0 SIN DAÑO O DAÑO INSIGNIFICANTE

TIPO	DESCRIPCIÓN	UNIDAD	CANTIDAD	VALOR UNITARIO	VALOR PARCIAL
40	LIMPIEZA	M2	8	53.166	425.328
TOTAL INTERVENCIÓN					425.328

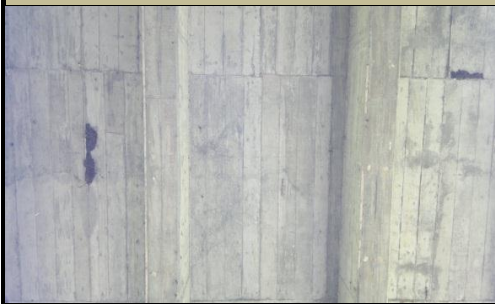
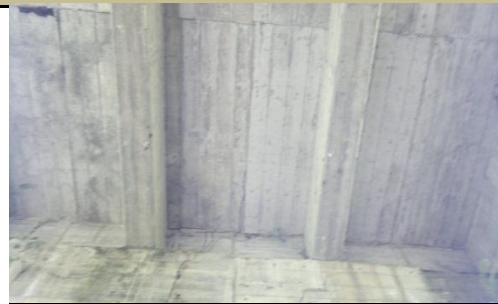
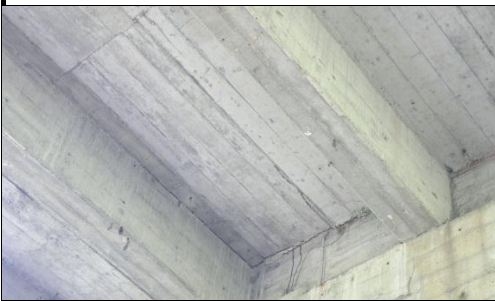
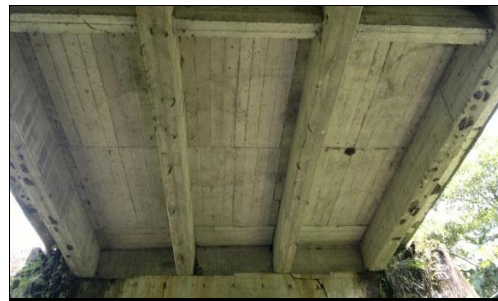
La composición de la súper estructura del puente es tipo 14 según el manual de inventario SIPUCOL, losa y vigas en concreto de sección constante y simplemente apoyadas, no se observan problemas en esta componente.

0 SIN DAÑO O DAÑO INSIGNIFICANTE

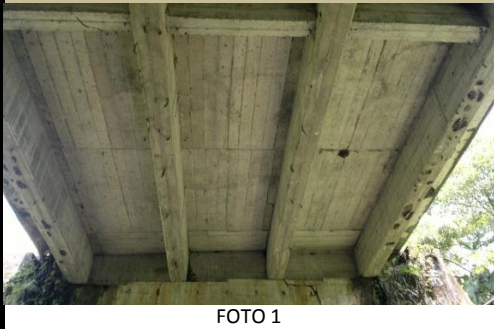
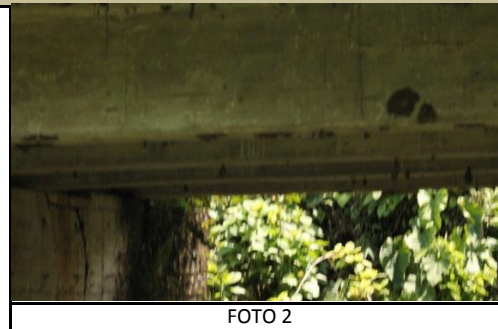
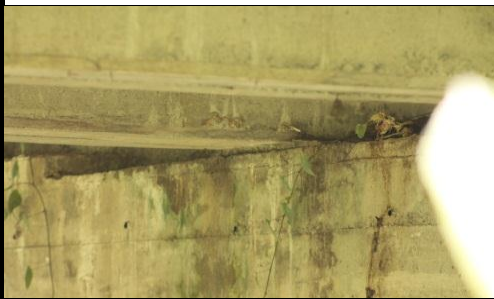
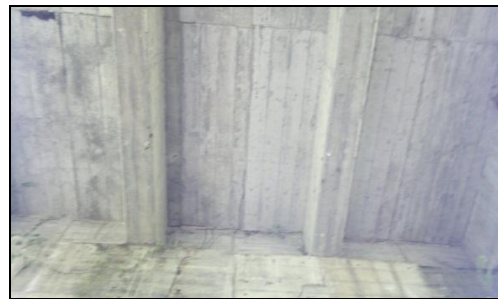
Existen cuatro vigas en concreto reforzado simplemente apoyadas en los estribos y con viga riostra central, no se observan problemas en esta componente.

0 SIN DAÑO O DAÑO INSIGNIFICANTE

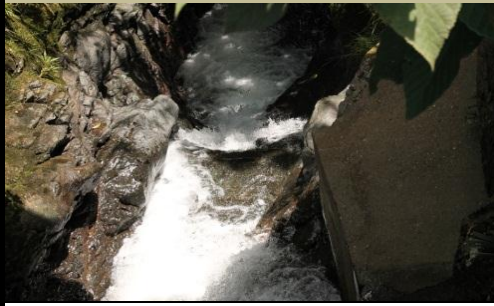
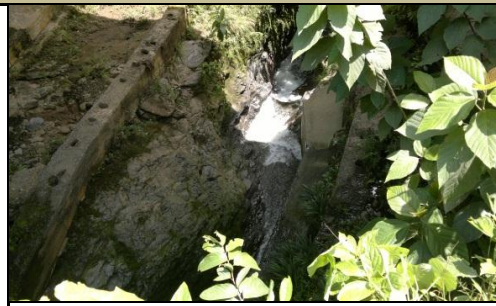
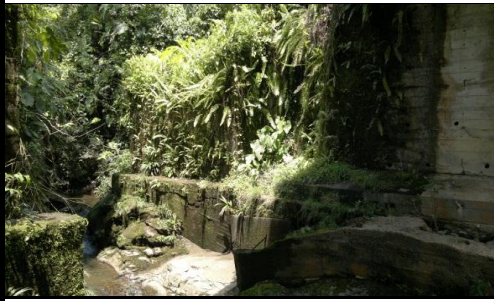
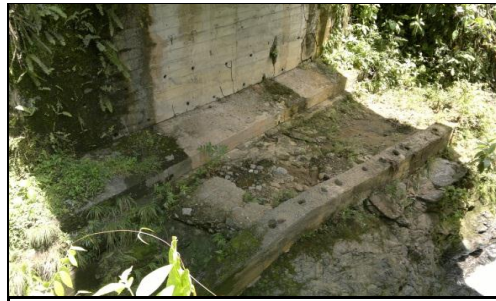
El puente atraviesa el río Chibugá, con flujo laminar lento, bajo el puente pero con caída pronunciada a la salida del puente, un ancho de sección hidráulica de aproximadamente 1.30m. Al momento de la inspección se pudo observar que la velocidad del flujo es medianamente rápido, no se evidencia rastros de material pétreo de gran tamaño, No se observan socavaciones causadas por el cauce sobre los estribos o aletas del puente.

0 SIN DAÑO O DAÑO INSIGNIFICANTE

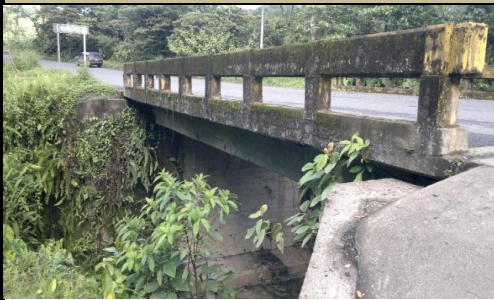
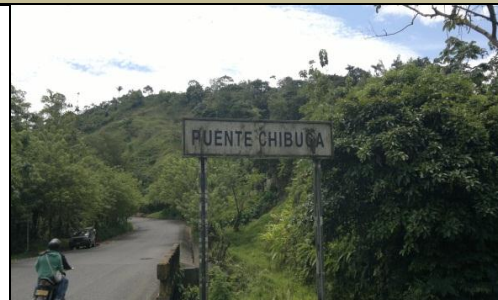
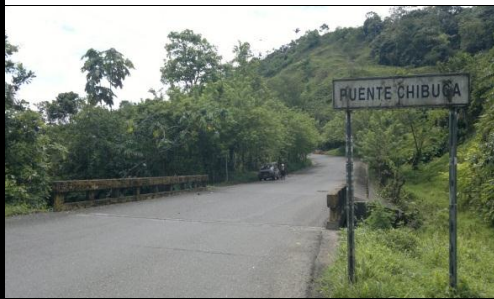
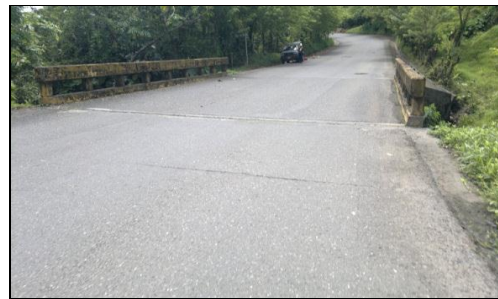
Existen señales con el nombre del puente, se deben remplazar o realizar mantenimiento y pintura. No existe ninguna tipo de señal vertical preventiva ni reglamentaria, se recomienda la instalación de señales verticales preventiva de aproximación a puente y una señal reglamentaria de velocidad máxima en la vía, dichas señales deberán ser puestas en ambos sentidos de la vía.

3 DAÑO SIGNIFICATIVO, REPARACIÓN NECESARIA MUY PRONTO

TIPO	DESCRIPCIÓN	UNIDAD	CANTIDAD	VALOR UNITARIO	VALOR PARCIAL
A	REPARACION DE SEÑALES	UND	2	57.723	115.446
92	COLOCACION SEÑAL	UND	4	158.691	634.764
TOTAL INTERVENCIÓN					750.210

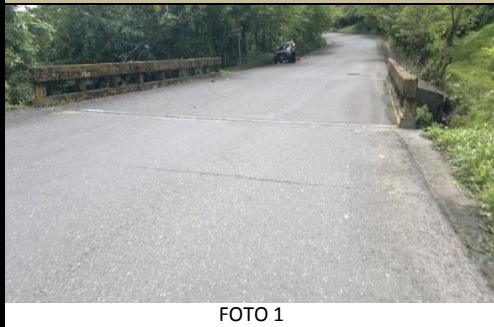
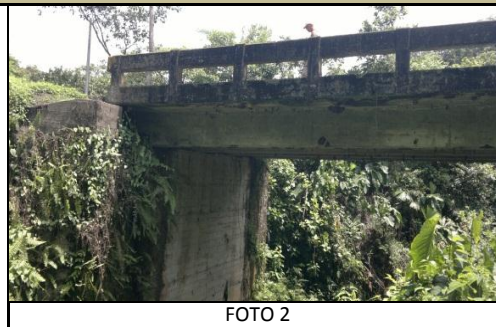
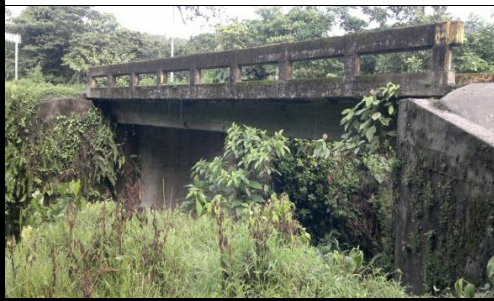
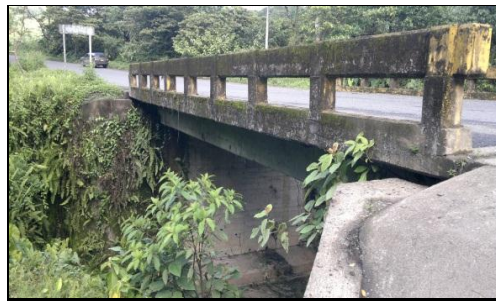
El puente en su componente general se ha calificado como 2, algún daño, reparación necesaria cuando se presente la ocasión. El componente funciona como se diseñó. Dado que algunos componentes del puente como son las vigas, los estribos y aletas, son componentes de gran importancia y se encuentran en perfecto estado de funcionalidad, solo requieren labores de limpieza, de igual forma se hace necesaria la reparación de la carpeta asfáltica, juntas de expansión y las señales verticales, ya que el deterioro progresivo en estos elementos afecta la estabilidad del puente y la seguridad de los usuarios.

2 ALGÚN DAÑO, REPARACIÓN NECESARIA CUANDO SE PRESENTE LA OCASIÓN. EL COMPONENTE FUNCIONA COMO SE DISEÑÓ
