**ESTUDIOS DE INSPECCION E INVENTARIO DE PUENTES
DE LA RED NACIONAL DE CARRETERAS
ZONA OCCIDENTE**

**INFORME PUENTE POPALITO 01-6202-039.00
PR 90+0414
RUTA 6202 CHIGORODO - DABEIBA
DEPARTAMENTO ANTIOQUIA**

**INFORME PUENTE POPALITÓ
01-6202.039.00
REGIONAL 01 - ANTIOQUIA
CARRETERA CHIGORODO - DABEIBA**

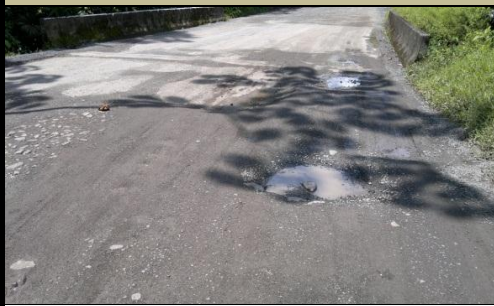
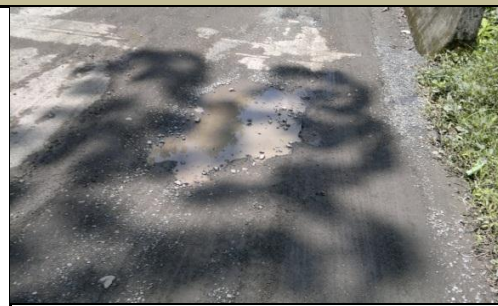
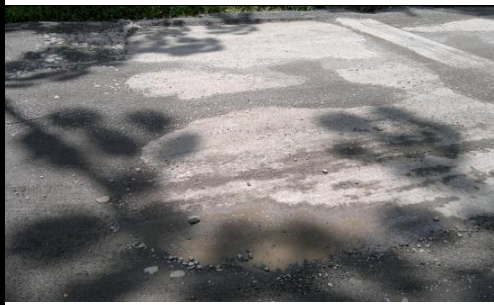
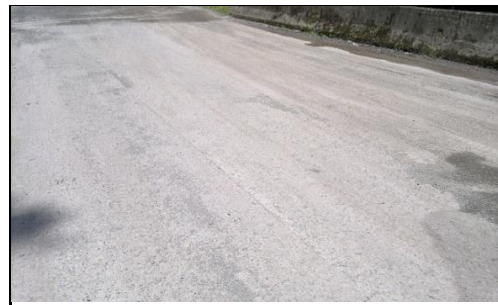
Aunque en un tiempo la capa de rodadura del puente era en asfalto, en el momento de la inspección esta capa se ha perdido por completo y ahora los vehículos transitan sobre la losa del puente. Se recomienda una intervención muy pronto. Esta intervención debe ser la restitución de la carpeta asfáltica. Se cuenta con bombeo hacia los laterales de la vía para evacuar las aguas por los drenes del puente, las losas de aproximación están en buen estado. Una vez colocada la carpeta asfáltica se debe demarcar.

4 DAÑO GRAVE, REPARACIÓN NECESARIA INMEDIATAMENTE

TIPO	DESCRIPCIÓN	UNIDAD	CANTIDAD	VALOR UNITARIO	VALOR PARCIAL
A	CAMBIO DEL PAVIMENTO ASFALTICO	M2	333	71.838	23.917.744
27	REPARACION DE DEMARCACION	ML	64	20.716	1.325.824
TOTAL INTERVENCIÓN					25.243.568

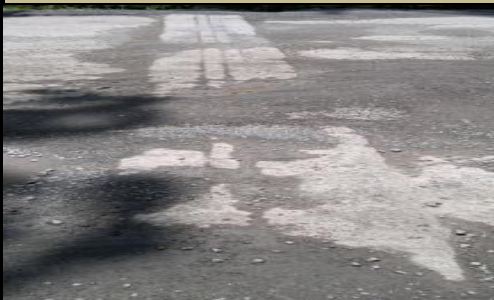
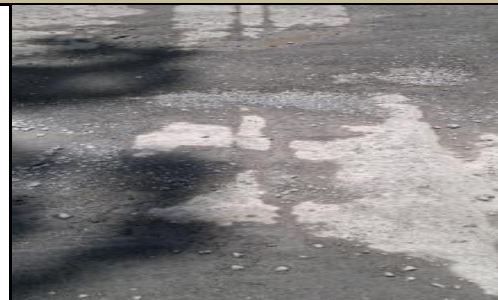
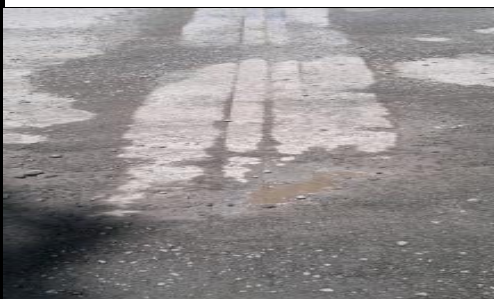
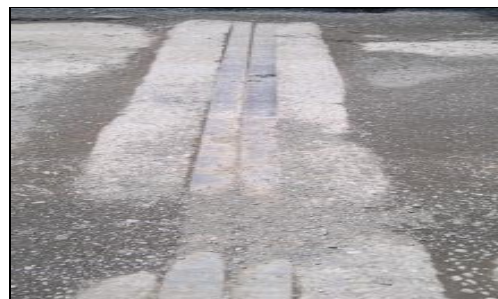
El puente se puede apreciar posibles juntas abiertas con ángulos metálicos, se logra apreciar que las junta no se encuentra funcionando correctamente, presenta saturación de material granular que podría restringir los libres desplazamientos de la superestructuras trayendo posibles problemas para los apoyos y las misma estructura en general. Se debe realizar una limpieza y llenado de las juntas con material elastómero.

3 DAÑO SIGNIFICATIVO, REPARACIÓN NECESARIA MUY PRONTO

TIPO	DESCRIPCIÓN	UNIDAD	CANTIDAD	VALOR UNITARIO	VALOR PARCIAL
A	REPARACIÓN DE JUNTA	ML	19	46.890	890.910
39	REPOSICION DE SELLO	ML	19	35.182	668.458
TOTAL INTERVENCIÓN					1.559.368

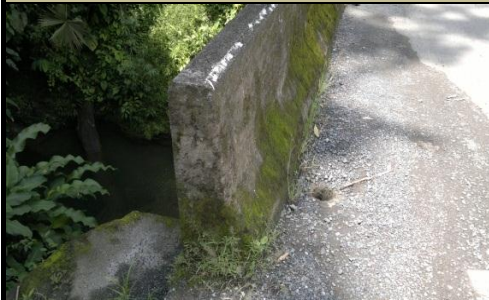
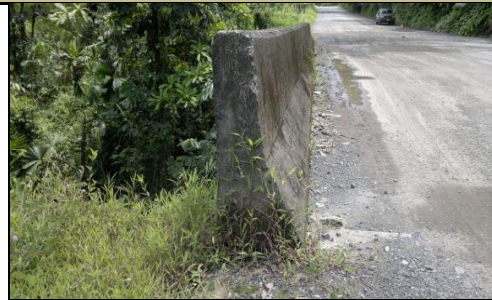
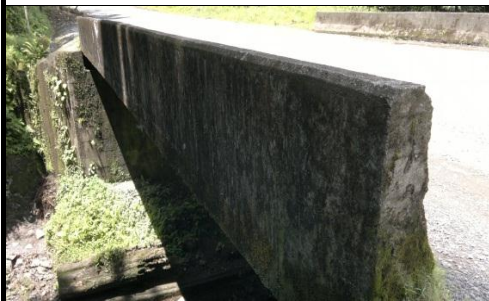
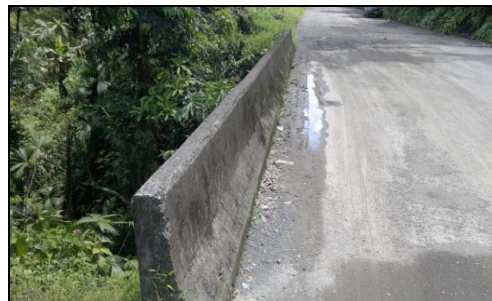
Los bordillos y barandas son parte integral, en su conjunto están constituidos por una estructura tipo New Jersey, no se observan problemas en esta componente pero se deben limpiar como medida de mantenimiento rutinario.

0 SIN DAÑO O DAÑO INSIGNIFICANTE

TIPO	DESCRIPCIÓN	UNIDAD	CANTIDAD	VALOR UNITARIO	VALOR PARCIAL
10	LIMPIEZA	M2	32	10.510	336.320
TOTAL INTERVENCIÓN					336.320

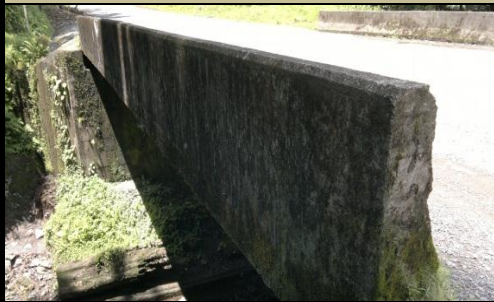
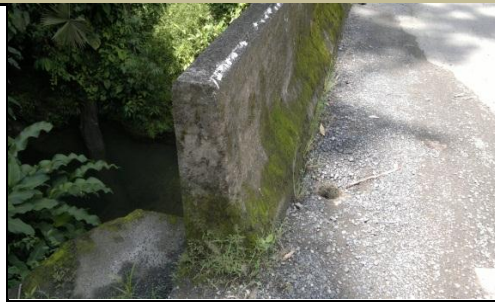
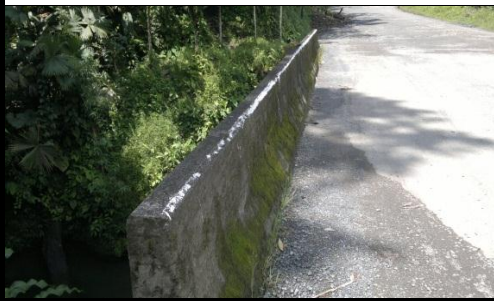
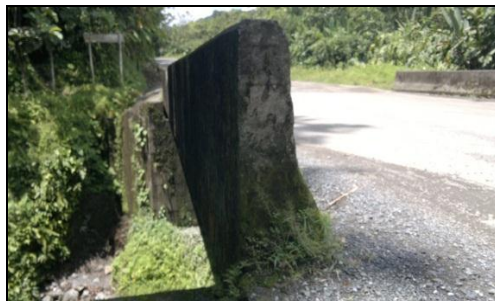
Las barandas son macizas de concreto, tipo New Jersey. No se observan problemas característicos de esta componente, se deben pintar.

0 SIN DAÑO O DAÑO INSIGNIFICANTE

TIPO	DESCRIPCIÓN	UNIDAD	CANTIDAD	VALOR UNITARIO	VALOR PARCIAL
10	LIMPIEZA	ML	32	4.516	142.706
34	PINTURA DE CONCRETO	ML	32	22.728	727.296
TOTAL INTERVENCIÓN					870.002

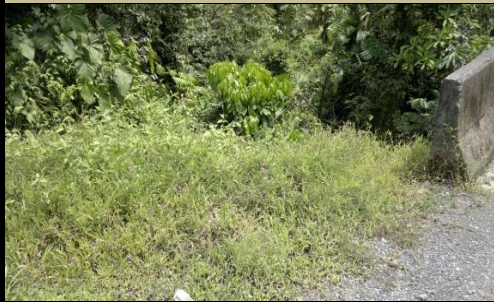
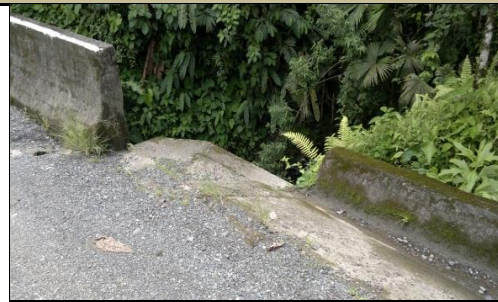
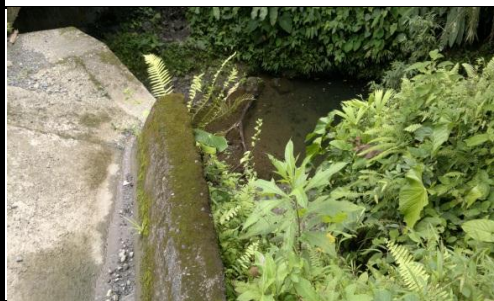
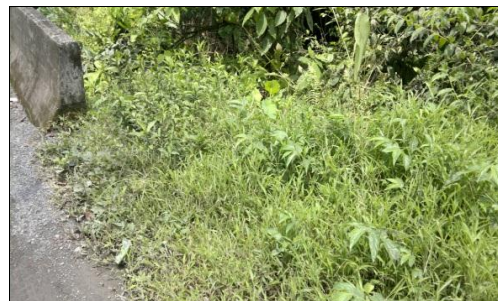
Existen cunetas de drenaje, se observan problemas de fracturas de concreto en este componente, y vegetación excesiva que debe ser limpiada para evitar el deterioro progresivo del componente.

3 DAÑO SIGNIFICATIVO, REPARACIÓN NECESARIA MUY PRONTO

TIPO	DESCRIPCIÓN	UNIDAD	CANTIDAD	VALOR UNITARIO	VALOR PARCIAL
10	LIMPIEZA	M2	80	2.686	214.880
D	CONSTRUCCION DE CUNETAS	ML	40	126.480	5.059.200
TOTAL INTERVENCIÓN					5.274.080

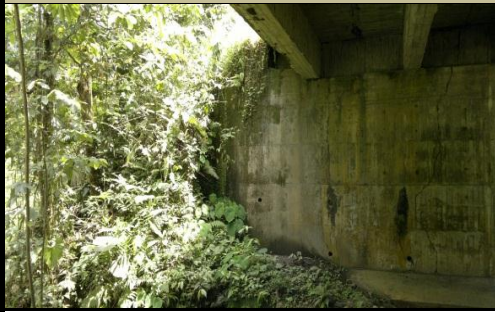
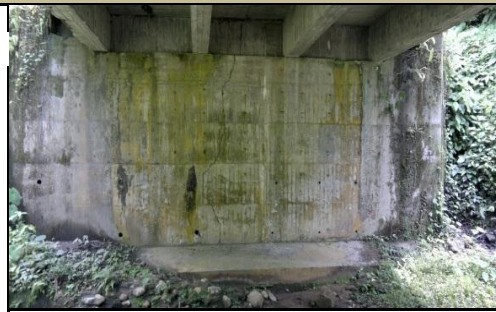
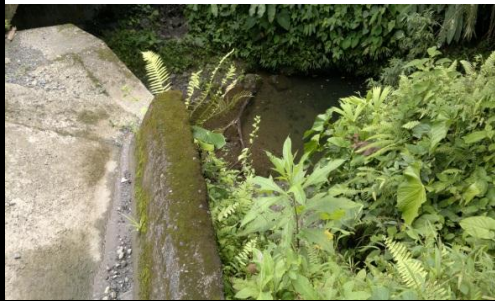
El puente cuenta con aletas integrales, las cuales en el momento de la inspeccion estaban completamente tapadas por vegetacion, se debe realizar limpieza de estos elementos.

0 SIN DAÑO O DAÑO INSIGNIFICANTE

TIPO	DESCRIPCIÓN	UNIDAD	CANTIDAD	VALOR UNITARIO	VALOR PARCIAL
10	LIMPIEZA	M2	54	10.755	580.770
TOTAL INTERVENCIÓN					580.770

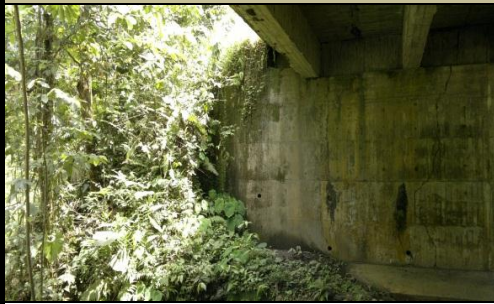
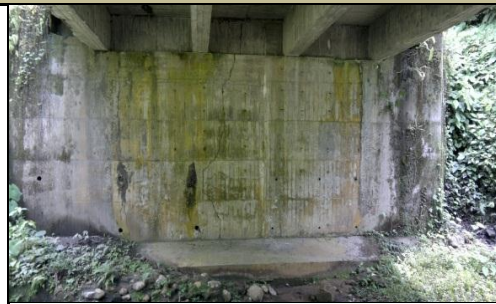
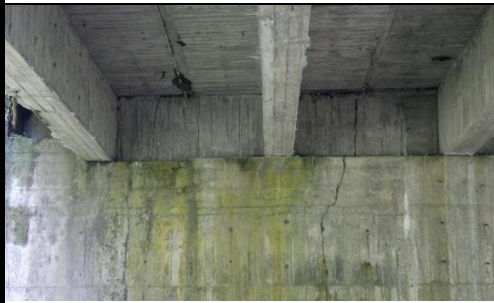
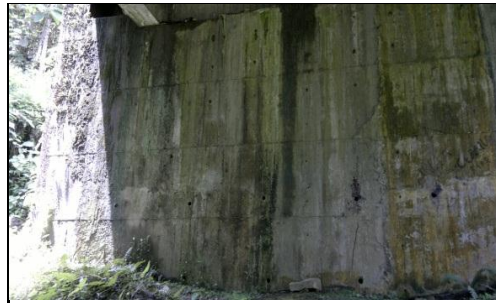
El puente presenta estribos en concreto con aletas integradas tipo 10. Se observa concreto de suciedades por lavado diferencial, por filtraciones de agua escurriría a través de las juntas de expansión del puente. Se hace necesaria la limpieza de los estribos.

0 SIN DAÑO O DAÑO INSIGNIFICANTE

TIPO	DESCRIPCIÓN	UNIDAD	CANTIDAD	VALOR UNITARIO	VALOR PARCIAL
10	LIMPIEZA	M2	84	11.699	982.716
TOTAL INTERVENCIÓN					982.716

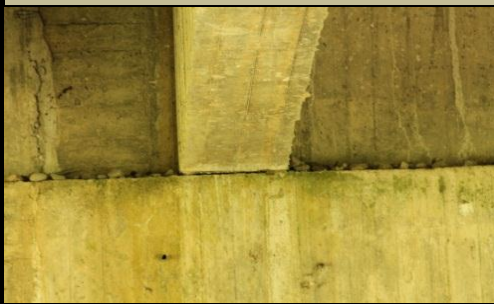
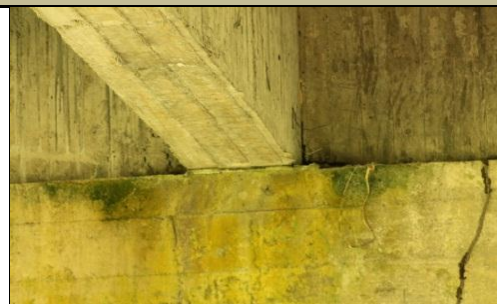
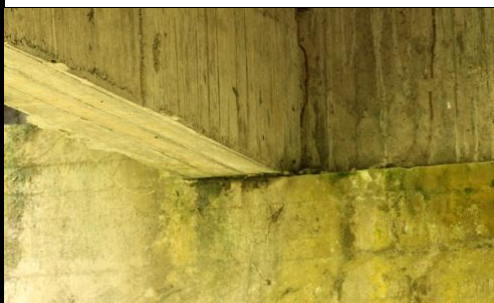
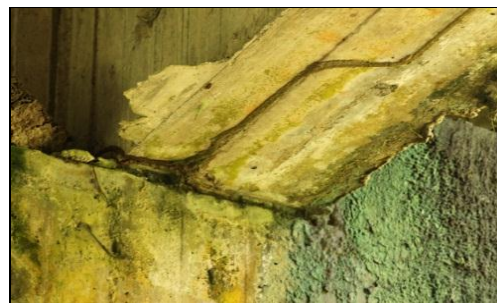
No se pueden evidenciar con exactitud el tipo de apoyos del puente, se deben limpiar.

0 SIN DAÑO O DAÑO INSIGNIFICANTE

TIPO	DESCRIPCIÓN	UNIDAD	CANTIDAD	VALOR UNITARIO	VALOR PARCIAL
10	LIMPIEZA	UND	8	31.191	249.528
TOTAL INTERVENCIÓN					249.528

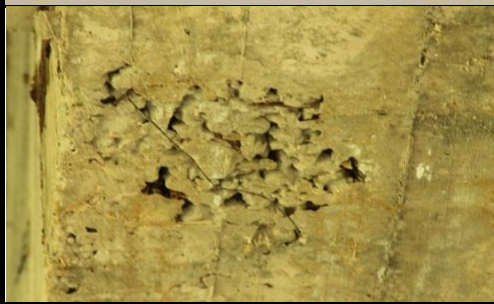
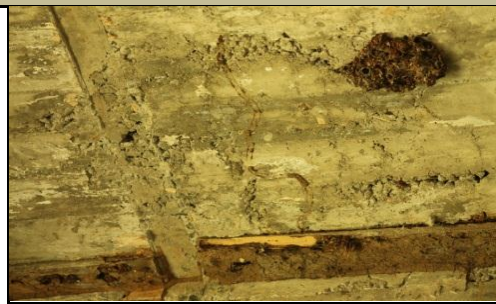
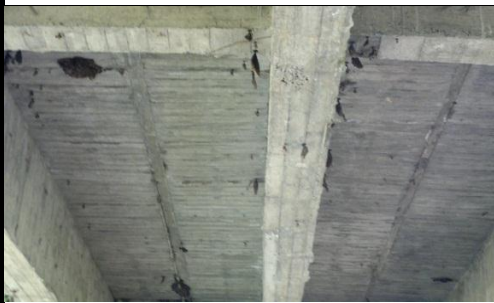
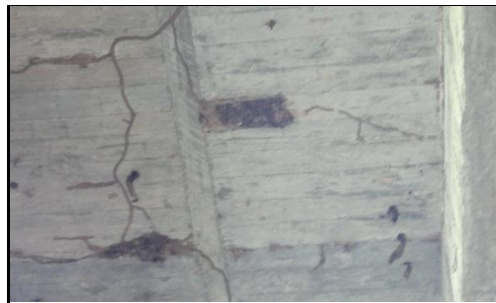
La composición de la súper estructura del puente es tipo 14 según el manual de inventario SIPUCOL, losa y vigas en concreto reforzado de sección constante y simplemente apoyadas, se observan hormigueos leves sin exposición de refuerzo en esta componente.

1 DAÑO PEQUEÑO PERO REPARACIÓN NO ES NECESARIA (EXCEPTO MANTENIMIENTO MENOR)

TIPO	DESCRIPCIÓN	UNIDAD	CANTIDAD	VALOR UNITARIO	VALOR PARCIAL
30	REPARACION DE CONCRETO	M2	5	510.946	2.554.730
TOTAL INTERVENCIÓN					2.554.730

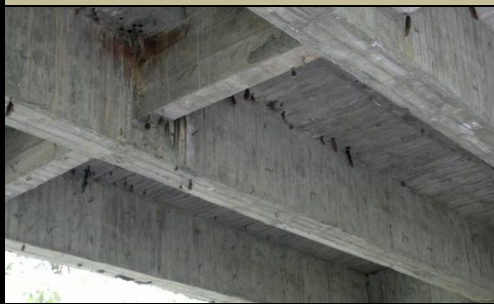
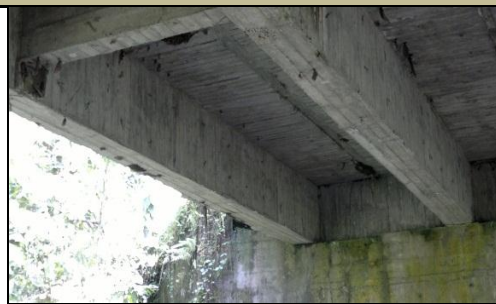
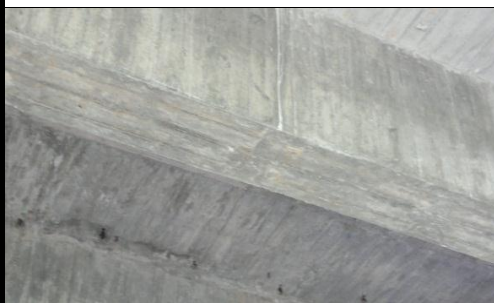
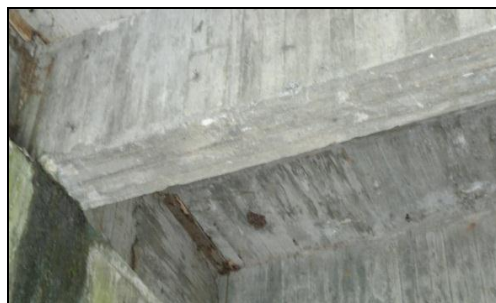
Existen cuatro vigas en concreto reforzado simplemente apoyadas en los estribos y con viga riostra central, se observa en VL3 hacia el centro de la luz un pequeño hormiguo sin exposicion de refuerzo..

1	DAÑO PEQUEÑO PERO REPARACIÓN NO ES NECESARIA (EXCEPTO MANTENIMIENTO MENOR)
---	--

TIPO	DESCRIPCIÓN	UNIDAD	CANTIDAD	VALOR UNITARIO	VALOR PARCIAL
30	REPARACION DE CONCRETO	ML	3	338.623	1.015.869
TOTAL INTERVENCIÓN					1.015.869

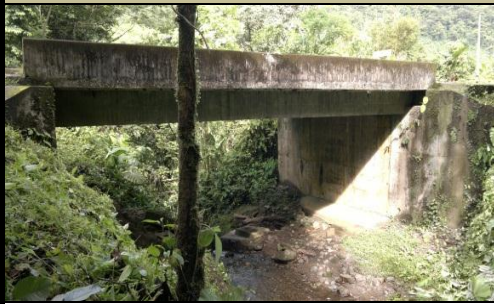
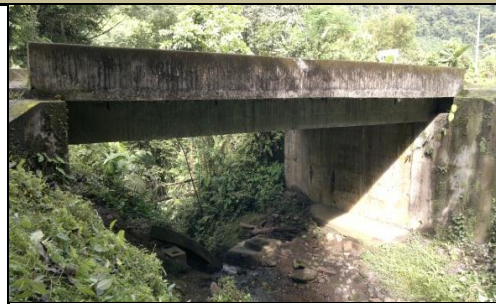
El puente atraviesa la Quebrada Popalito, con flujo laminar lento, un ancho de sección hidráulica de aproximadamente 0.90 m. Al momento de la inspección se pudo observar que la velocidad del flujo es lenta, se evidencia material pétreo de tamaño medio. No se observan socavaciones causadas por el cauce sobre los estribos o aletas del puente.

0 SIN DAÑO O DAÑO INSIGNIFICANTE

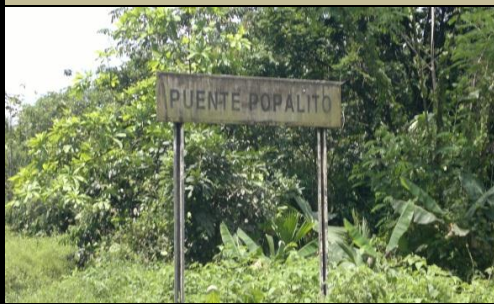
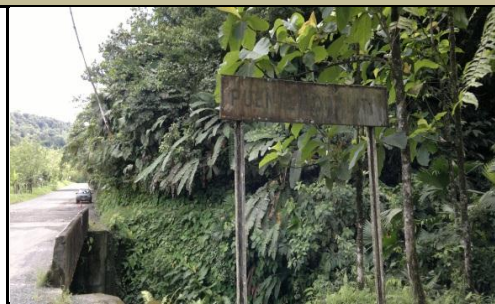
Existen señales con el nombre del puente, se deben remplazar o realizar mantenimiento y pintura. No existe ningún tipo de señal vertical preventiva, reglamentaria ni informativa, se recomienda la instalación de señales verticales preventiva de aproximación a puente y una señal reglamentaria de velocidad máxima en la vía, dichas señales deberán ser puestas en ambos sentidos de la vía.

3 DAÑO SIGNIFICATIVO, REPARACIÓN NECESARIA MUY PRONTO

TIPO	DESCRIPCIÓN	UNIDAD	CANTIDAD	VALOR UNITARIO	VALOR PARCIAL
A	REPARACION DE SEÑALES	UND	2	57.723	115.446
92	COLOCACION SEÑAL	UND	4	158.691	634.764
TOTAL INTERVENCIÓN					750.210

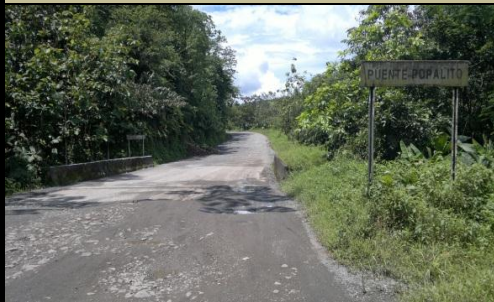
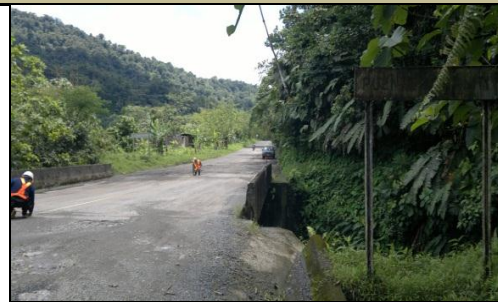
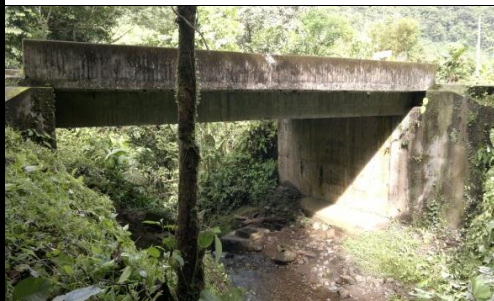
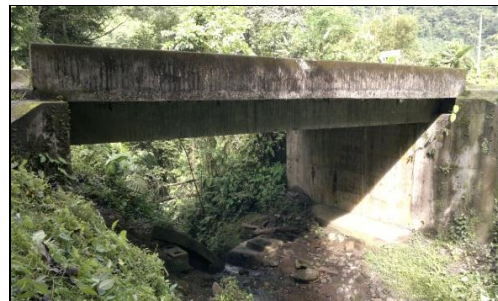
El puente en su componente general se ha calificado como 2, algún daño, reparación necesaria cuando se presente la ocasión. El componente funciona como se diseñó. Dado que algunos componentes del puente como son las vigas, los estribos y aletas, son componentes de gran importancia y se encuentran en perfecto estado de funcionalidad, solo requieren labores de limpieza, de igual forma se hace necesaria la reparación de la carpeta asfáltica y juntas, ya que el deterioro progresivo en estos elementos afecta la estabilidad del mismo.

2 ALGÚN DAÑO, REPARACIÓN NECESARIA CUANDO SE PRESENTE LA OCASIÓN. EL COMPONENTE FUNCIONA COMO SE DISEÑÓ
