**ESTUDIOS DE INSPECCION E INVENTARIO DE PUENTES  
DE LA RED NACIONAL DE CARRETERAS  
ZONA OCCIDENTE**

**INFORME PUENTE VALLESÍ 01-6202-040.00  
PR 91+0028  
RUTA 6202 CHIGORODO - DABEIBA  
DEPARTAMENTO ANTIOQUIA**

**INFORME PUENTE VALLESÍ  
01-6202.040.00  
REGIONAL 01 - ANTIOQUIA  
CARRETERA CHIGORODO - DABEIBA**

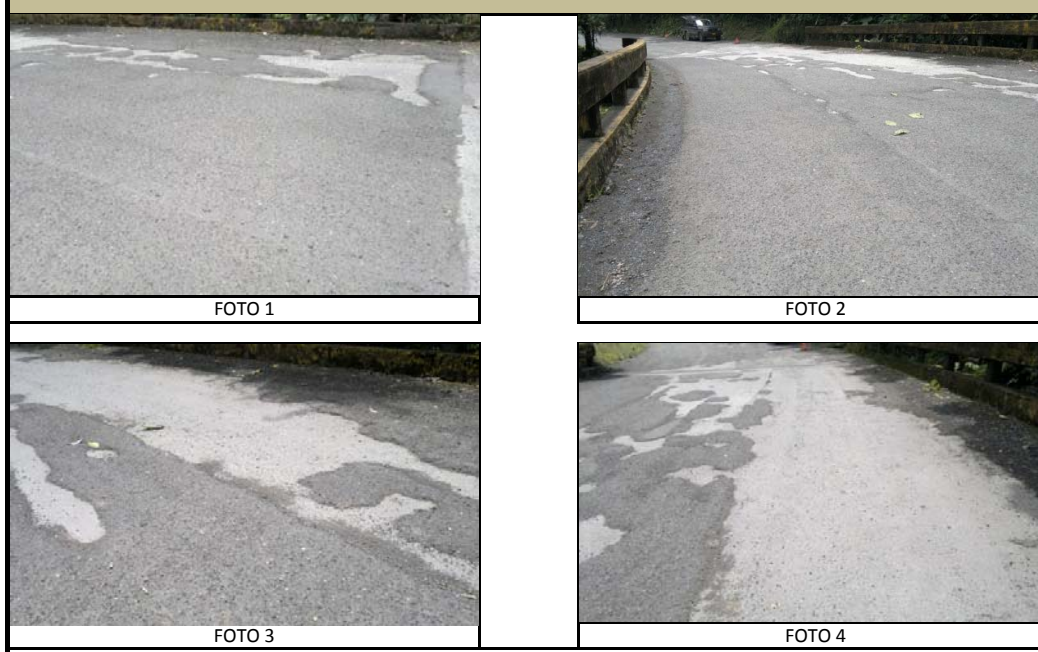
La superficie del puente es en carpeta asfáltica, existe perdida de asfalto total en secciones bastante significativas de la superficie del puente, por lo tanto es necesario que se cambie el pavimento asfáltico y sus aproximaciones (5 m antes y después), de esta manera también se debe colocar nueva señalización horizontal o demarcación en la vía. Se cuenta con bombeo hacia los laterales de la vía para evacuar las aguas por los drenes del puente, no se aprecian daños en la zona de losas de aproximación, por tanto su funcionamiento es correcto.

4 DAÑO GRAVE, REPARACIÓN NECESARIA INMEDIATAMENTE

TIPO	DESCRIPCIÓN	UNIDAD	CANTIDAD	VALOR UNITARIO	VALOR PARCIAL
A	CAMBIO DEL PAVIMENTO ASFALTICO	M2	364	71,838	26,149,032
27	REPARACION DE DEMARCACION	ML	103	20,716	2,137,891
<b>TOTAL INTERVENCIÓN</b>					<b>28,286,923</b>

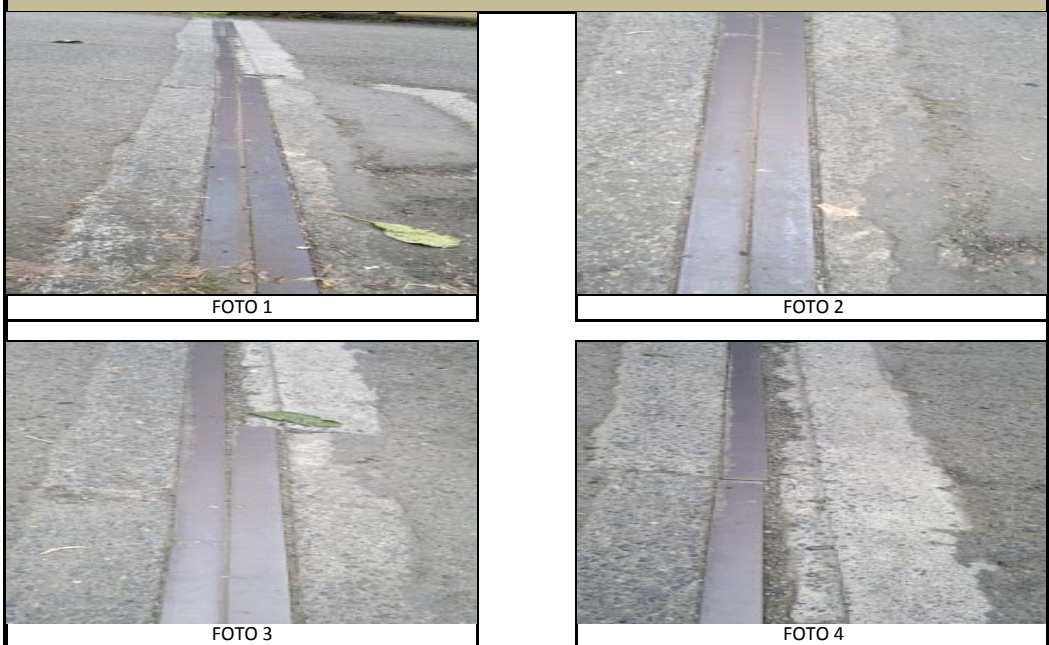
El dispositivo de juntas de expansión corresponde a placas verticales con ángulos. se logra apreciar que las juntas no se encuentran funcionando correctamente, presenta saturación de material granular que podría restringir los libres desplazamientos de la superestructuras trayendo posibles problemas para los apoyos y las misma estructura en general y también presenta perdida parcial de ángulo metálico en el acceso dos. Se debe realizar una limpieza y llenado de las juntas con material elastomérico, para también evitar las infiltraciones de agua en los estribos.

3	DAÑO SIGNIFICATIVO, REPARACIÓN NECESARIA MUY PRONTO
---	---

TIPO	DESCRIPCIÓN	UNIDAD	CANTIDAD	VALOR UNITARIO	VALOR PARCIAL
A	REPARACIÓN DE JUNTA	ML	10	46,890	468,900
10	LIMPIEZA	ML	20	1,674	33,480
26	REPARACION MATERIAL SELLADOR	ML	20	35,182	703,640
<b>TOTAL INTERVENCIÓN</b>					<b>1,206,020</b>

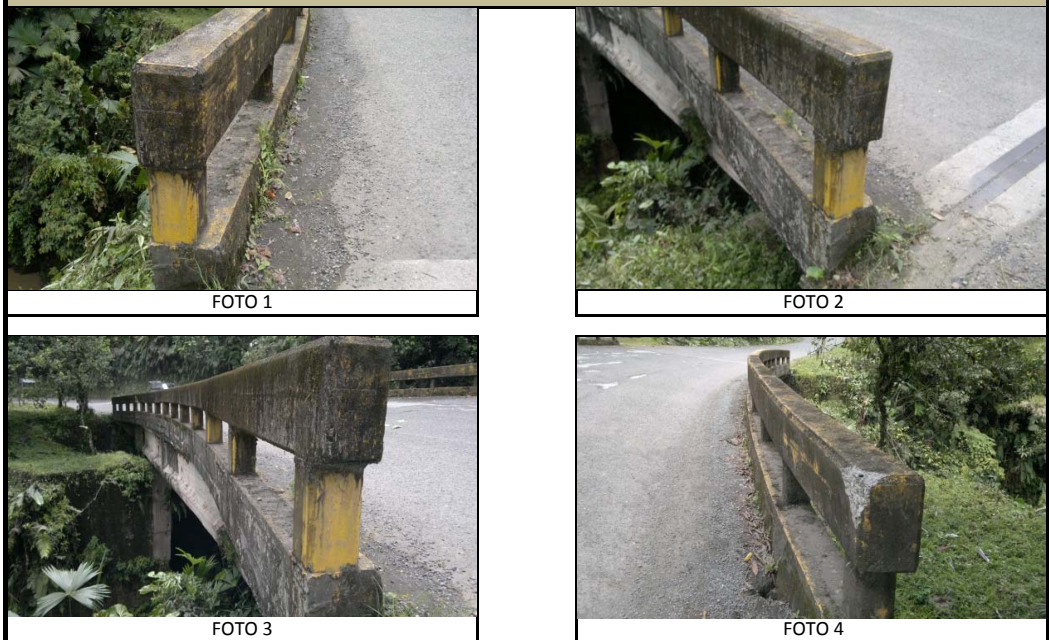
El puente no cuenta con andenes peatonales, pero presenta bordillos rectangulares en concreto a ambos lados de la calzada. El estado general de este componente es bueno, solo se recomienda limpieza y pintura como mantenimiento para evitar deterioro progresivo de dicho componente .

1	DAÑO PEQUEÑO PERO REPARACIÓN NO ES NECESARIA (EXCEPTO MANTENIMIENTO MENOR)
---	--

TIPO	DESCRIPCIÓN	UNIDAD	CANTIDAD	VALOR UNITARIO	VALOR PARCIAL
10	LIMPIEZA	M2	52	10,510	546,520
34	PINTURA DE CONCRETO	ML	52	17,790	925,080
<b>TOTAL INTERVENCIÓN</b>					<b>1,471,600</b>

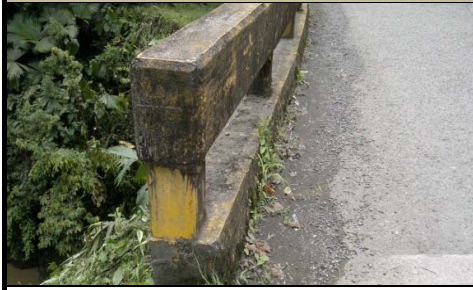
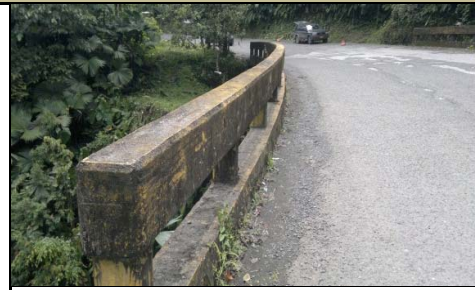
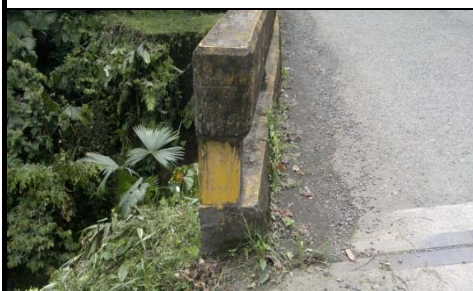
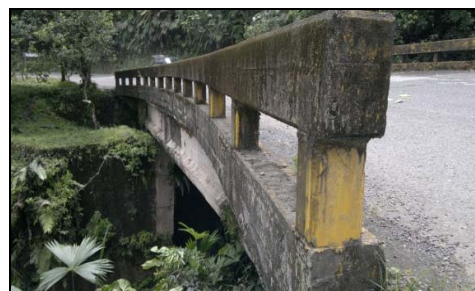
Existen barandas en ambos costados del puente, conformadas por pilastras y pasamanos rectangulares en concreto, se deben pintar como parte del mantenimiento rutinario del puente.

1	DAÑO PEQUEÑO PERO REPARACIÓN NO ES NECESARIA (EXCEPTO MANTENIMIENTO MENOR)
---	--

TIPO	DESCRIPCIÓN	UNIDAD	CANTIDAD	VALOR UNITARIO	VALOR PARCIAL
10	LIMPIEZA	ML	52	4,516	234,832
34	PINTURA DE CONCRETO	ML	52	22,728	1,181,856
<b>TOTAL INTERVENCIÓN</b>					<b>1,416,688</b>

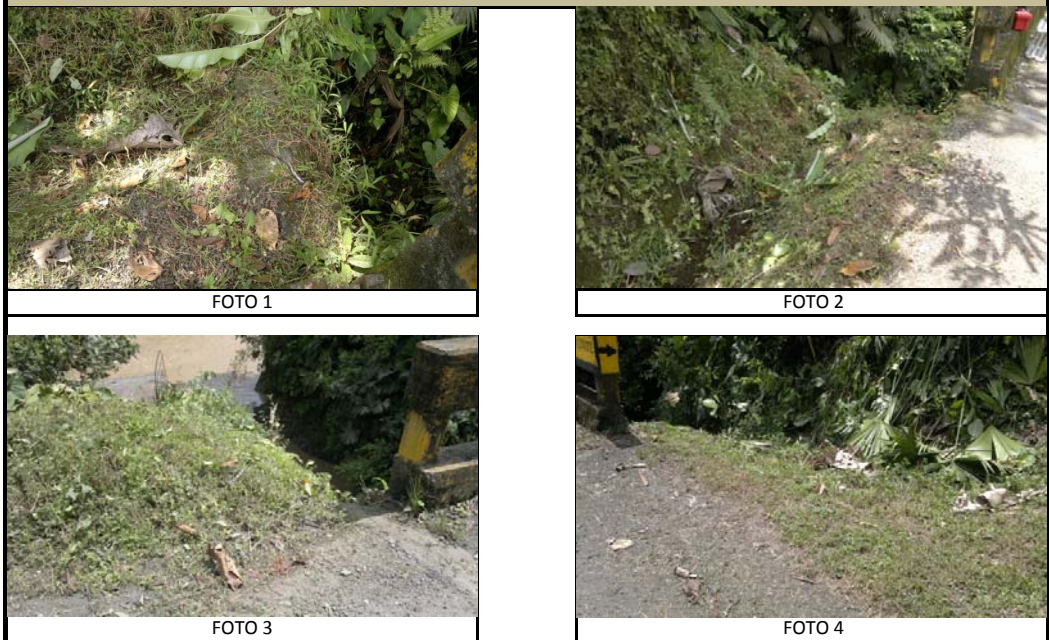
Existen cunetas de drenaje, la cuneta sobre el acceso dos, costado izquierdo se encuentra en el momento de la inspección obstruida, se deben limpiar todas las cunetas.

0 SIN DAÑO O DAÑO INSIGNIFICANTE

TIPO	DESCRIPCIÓN	UNIDAD	CANTIDAD	VALOR UNITARIO	VALOR PARCIAL
10	LIMPIEZA	M2	80	2,686	214,880
<b>TOTAL INTERVENCIÓN</b>					<b>214,880</b>

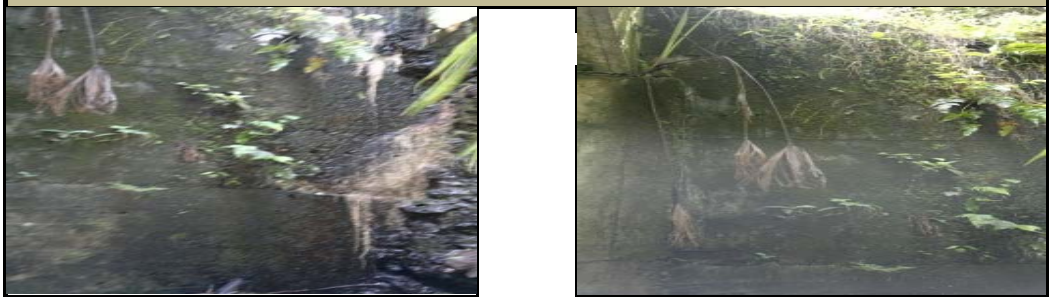
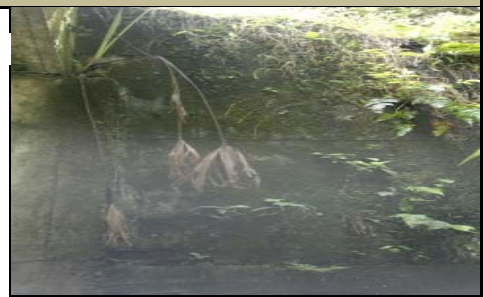
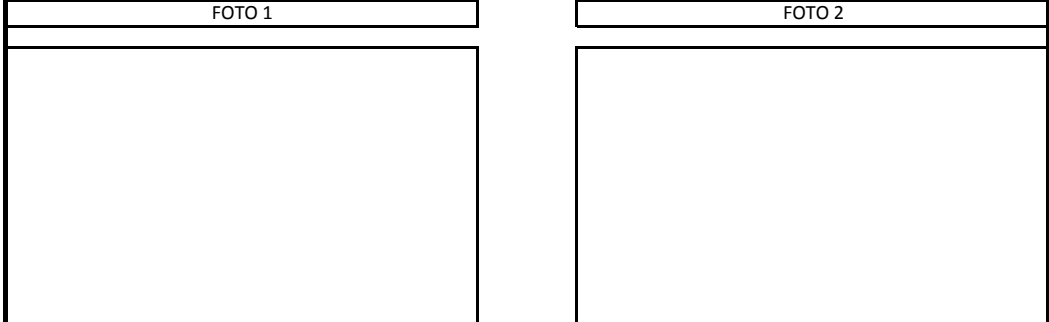
El puente cuenta con aletas integrales, se observa pérdida de sección en la aleta izquierda sobre el acceso uno.

3 DAÑO SIGNIFICATIVO, REPARACIÓN NECESARIA MUY PRONTO

TIPO	DESCRIPCIÓN	UNIDAD	CANTIDAD	VALOR UNITARIO	VALOR PARCIAL
A	REPARACION DE CONCRETO	M2	1	841,387	841,387
<b>TOTAL INTERVENCIÓN</b>					<b>841,387</b>

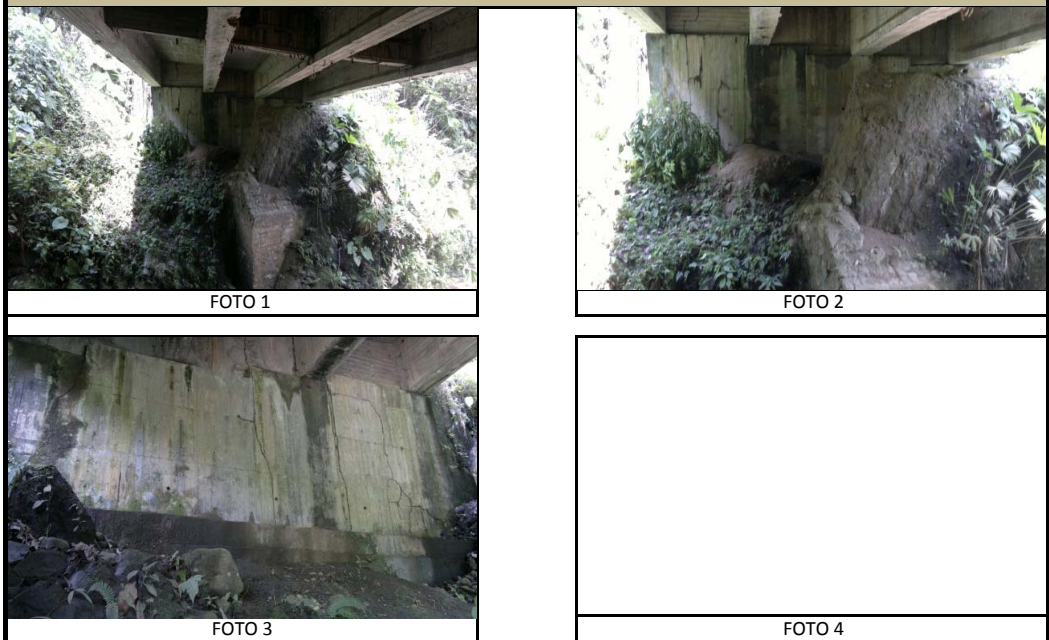
El puente presenta estribos macizos en concreto, con aletas integradas, se presenta humedad por filtración de agua desde la superficie en ambos estribos. Se hace necesaria la limpieza de los estribos.

0 SIN DAÑO O DAÑO INSIGNIFICANTE

TIPO	DESCRIPCIÓN	UNIDAD	CANTIDAD	VALOR UNITARIO	VALOR PARCIAL
10	LIMPIEZA	M2	60	11,699	701,940
<b>TOTAL INTERVENCIÓN</b>					<b>701,940</b>

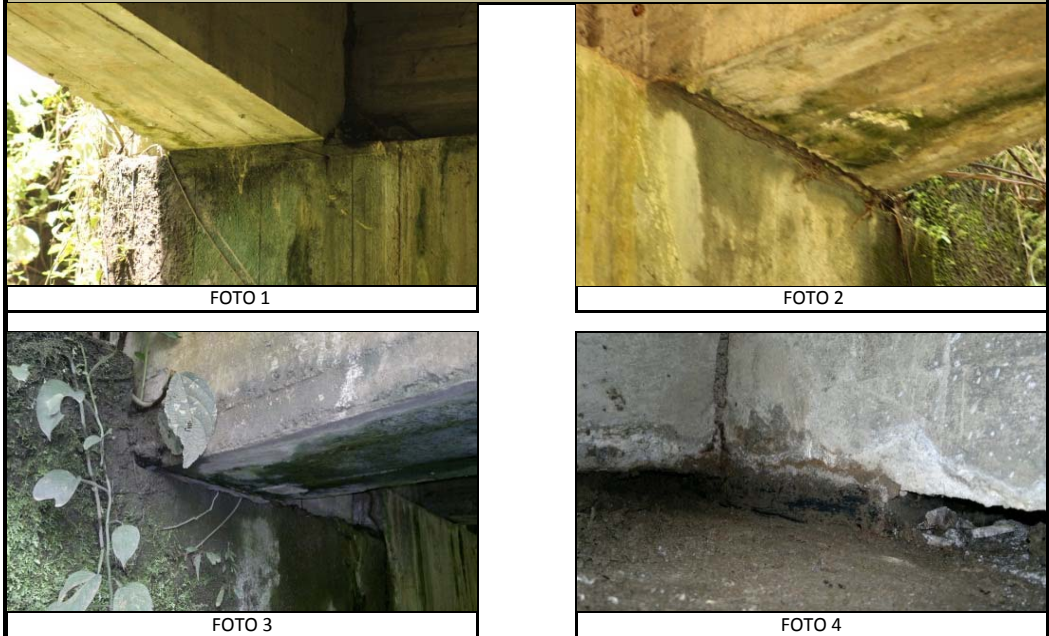
Vigas simplemente apoyadas en ambos extremos sobre placas de neopreno, en general se observan en buen estado, se hace necesario labores de limpieza y evitar las filtraciones de agua por las juntas de expansión.

0 SIN DAÑO O DAÑO INSIGNIFICANTE

TIPO	DESCRIPCIÓN	UNIDAD	CANTIDAD	VALOR UNITARIO	VALOR PARCIAL
10	LIMPIEZA	UND	8	31,191	249,528
<b>TOTAL INTERVENCIÓN</b>					<b>249,528</b>

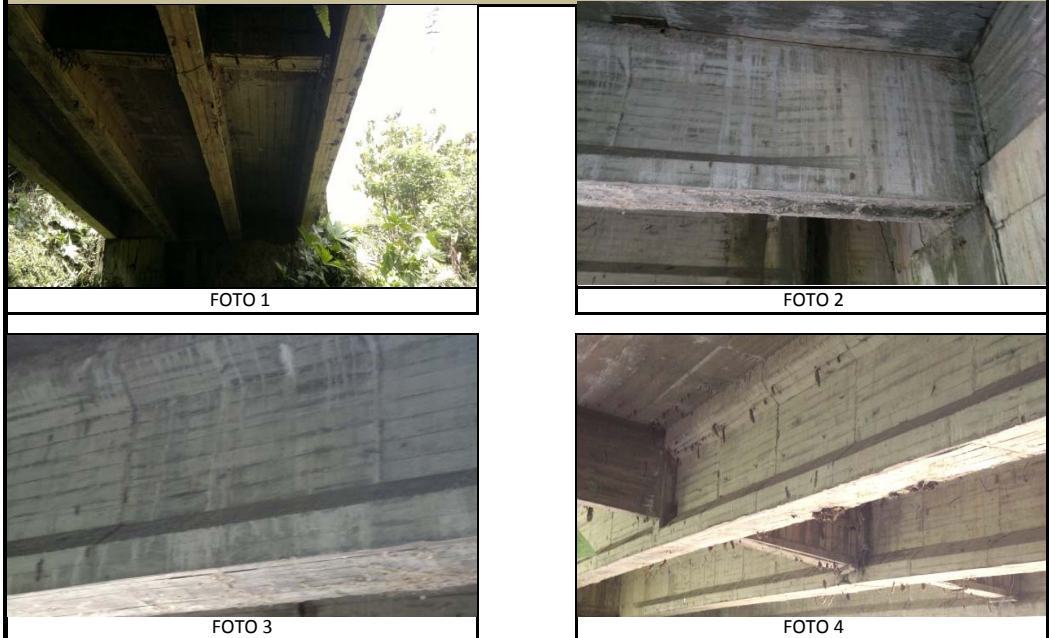
Existen cuatro vigas en concreto postensado simplemente apoyadas en los estribos y con viga riostra central, se observa formaleta de madera en viga riostra central, las vigas principales en el momento de la inspección no presentaron problemas.

0    SIN DAÑO O DAÑO INSIGNIFICANTE

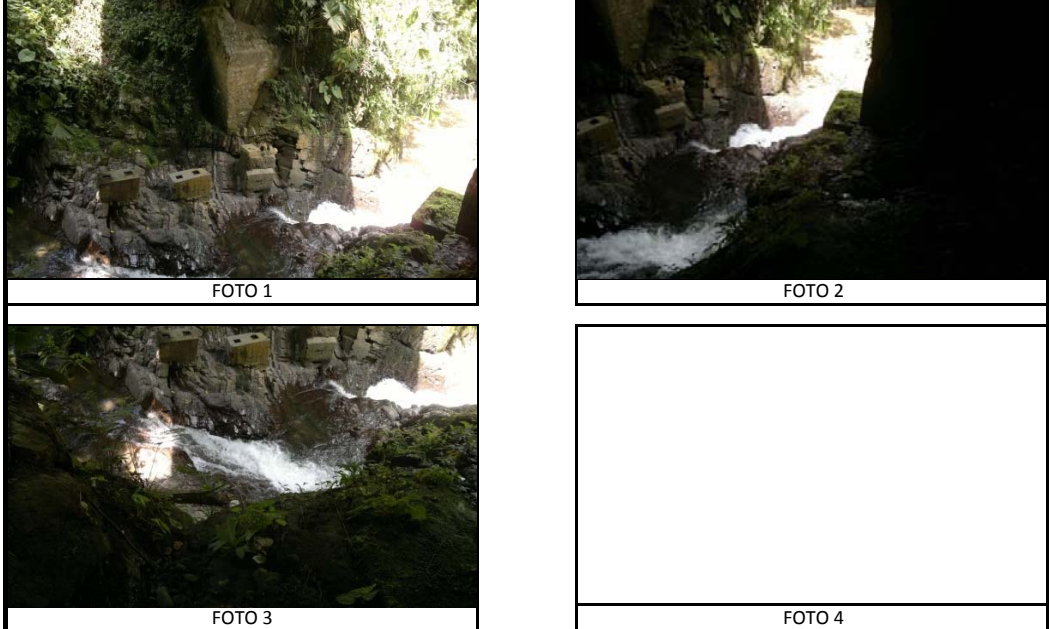
El puente atraviesa la Quebrada Vallesí, con flujo laminar estrecho y rápido, un ancho de sección hidráulica de aproximadamente 1,5 m. Se evidencia material pétreo de tamaño medio, No se observan socavaciones causadas por el cauce sobre los estribos o aletas del puente.

0 SIN DAÑO O DAÑO INSIGNIFICANTE

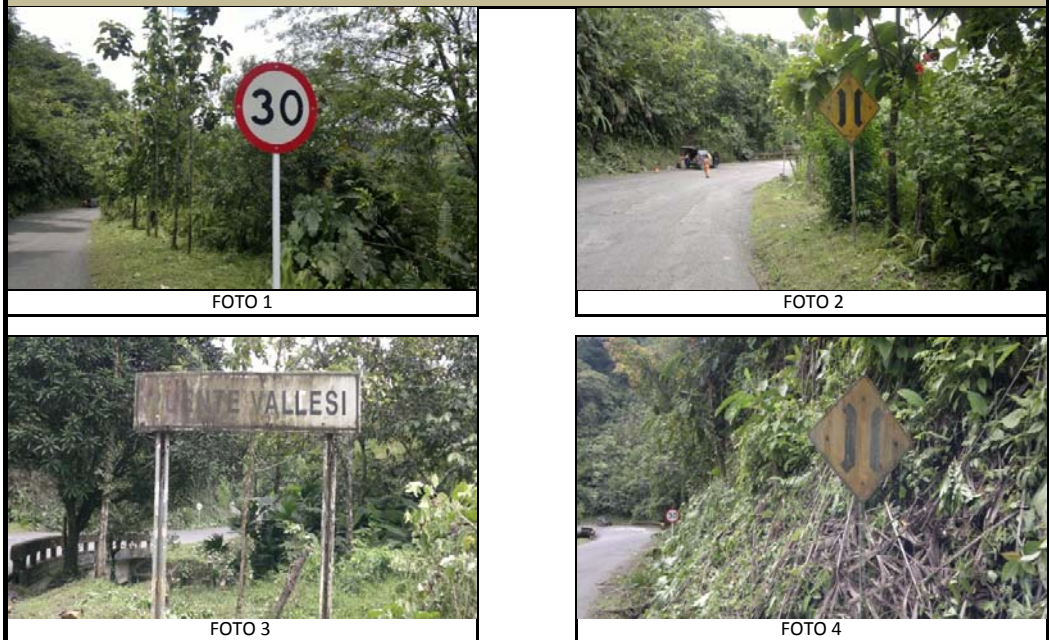
Existen señales con el nombre del puente, velocidad máxima y aproximación a puente, se debe realizar mantenimiento y pintura.

1	DAÑO PEQUEÑO PERO REPARACIÓN NO ES NECESARIA (EXCEPTO MANTENIMIENTO MENOR)
---	--

TIPO	DESCRIPCIÓN	UNIDAD	CANTIDAD	VALOR UNITARIO	VALOR PARCIAL
10	LIMPIEZA	UND	6	11,723	70,338
40	PINTURA DE ACERO	UND	4	31,441	125,764
<b>TOTAL INTERVENCIÓN</b>					<b>196,102</b>

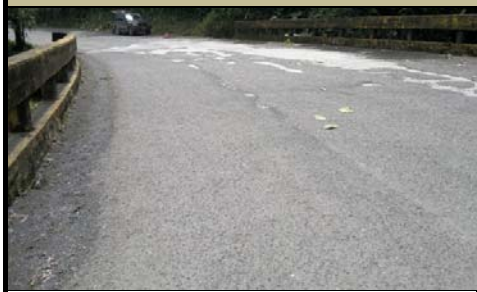
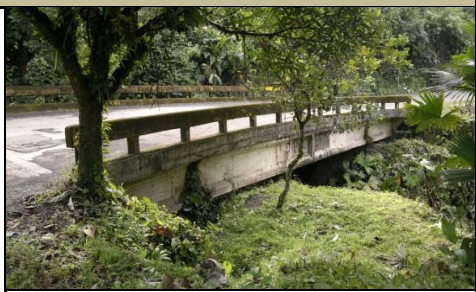
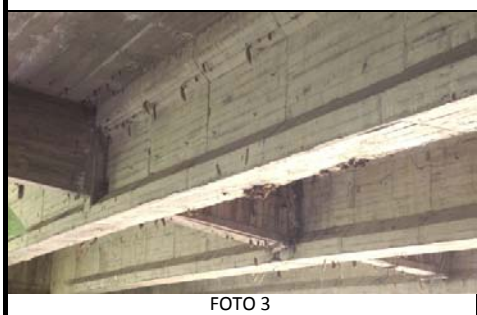
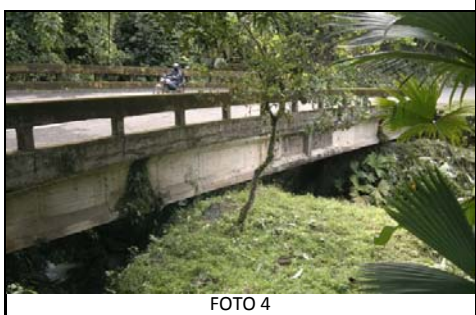
A pesar del grave problema de la carpeta asfáltica, los componentes esenciales del puente funcionan como fueron diseñados.

2 ALGÚN DAÑO, REPARACIÓN NECESARIA CUANDO SE PRESENTE LA OCASIÓN. EL COMPONENTE FUNCIONA COMO SE DISEÑÓ
