**ESTUDIOS DE INSPECCION E INVENTARIO DE PUENTES
DE LA RED NACIONAL DE CARRETERAS
ZONA OCCIDENTE**

**INFORME PUENTE CHICHIRIDÓ 01-6202-041.00
PR 93+0225
RUTA 6202 CHIGORODO - DABEIBA
DEPARTAMENTO ANTIOQUIA**

**INFORME PUENTE CHICHIRIDÓ
01-6202.041.00
REGIONAL 01 - ANTIOQUIA
CARRETERA CHIGORODO - DABEIBA**

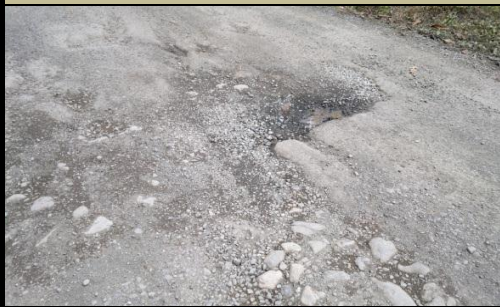
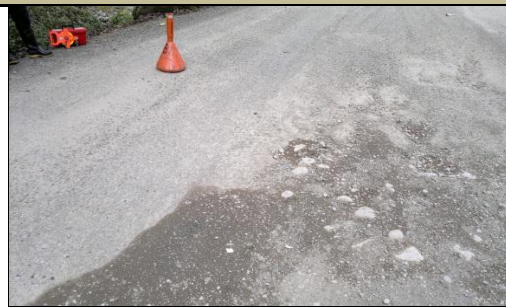
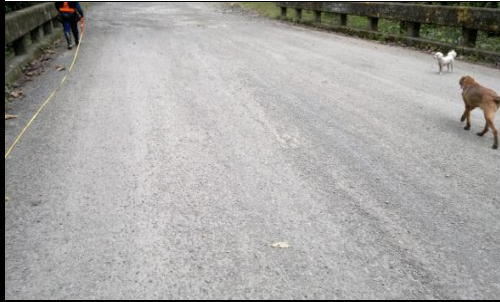
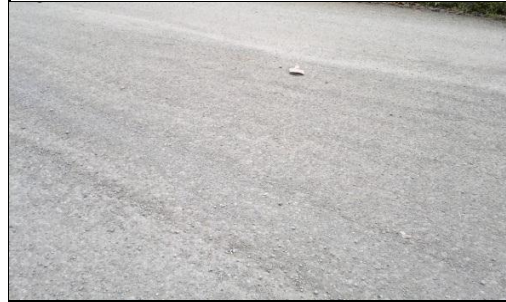
La superficie del puente es en asfalto, se observa perdida total de propiedades estructurales del asfalto. No se observan drenes verticales para la evacuación de las aguas superficiales, de igual forma por las condiciones actuales no se aprecia bombeo que conduzca las aguas a los costados de la vía. La intervención mas adecuada debido a su estado actual, es la sustitución completa de la carpeta asfáltica. se debe realizar la demarcación horizontal.

4 DAÑO GRAVE, REPARACIÓN NECESARIA INMEDIATAMENTE

TIPO	DESCRIPCIÓN	UNIDAD	CANTIDAD	VALOR UNITARIO	VALOR PARCIAL
A	CAMBIO DEL PAVIMENTO ASFALTICO	M2	372	71.838	26.723.736
10	LIMPIEZA DE DRENES	UND	10	2.234	22.340
27	REPARACION DE DEMARCACION	ML	84	20.716	1.740.144
TOTAL INTERVENCIÓN					28.486.220

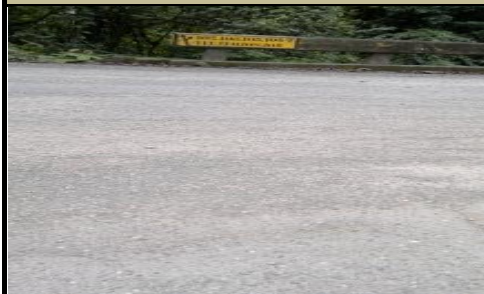
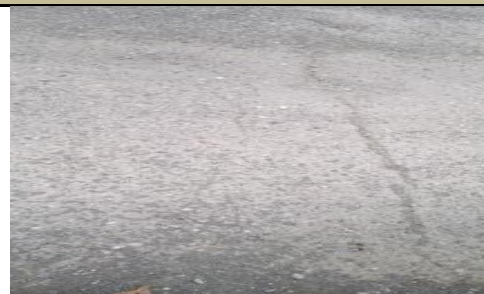
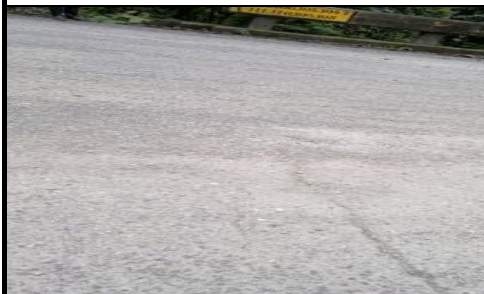
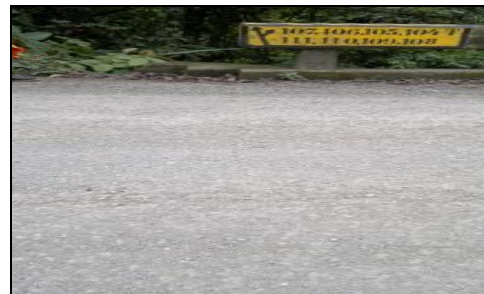
Durante la inspección no fue posible observar el dispositivo de junta, ya que posiblemente se encuentra cubierto por las capas de asfalto sobrepuestas en el tablero, La dilatación se refleja claramente sobre el asfalto, lo que indica que los movimientos naturales de la estructura no se encuentran normalizados. se recomienda su intervención para evitar las filtraciones de agua de escorrentía al interior de las capas de asfalto, esto puede ocasionar el posible levantamiento de las capas de asfalto y el deterioro progresivo de la capa de rodadura, además del ingreso de humedades sobre la superestructura y subestructura que perjudican el acero de refuerzo. La intervención sería la generación de una nueva junta en la superficie, que permita el libre movimiento de la superestructura.

3 DAÑO SIGNIFICATIVO, REPARACIÓN NECESARIA MUY PRONTO

TIPO	DESCRIPCIÓN	UNIDAD	CANTIDAD	VALOR UNITARIO	VALOR PARCIAL
A	REPARACIÓN DE JUNTA	ML	20	46.890	937.800
26	REPARACION MATERIAL SELLADOR	ML	20	35.182	703.640
TOTAL INTERVENCIÓN					1.641.440

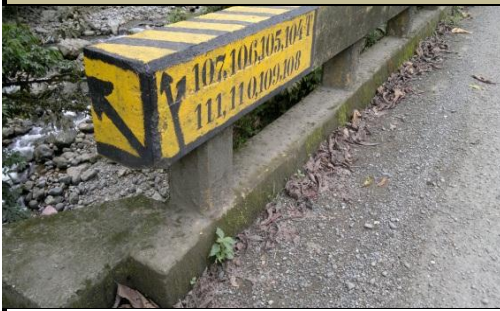
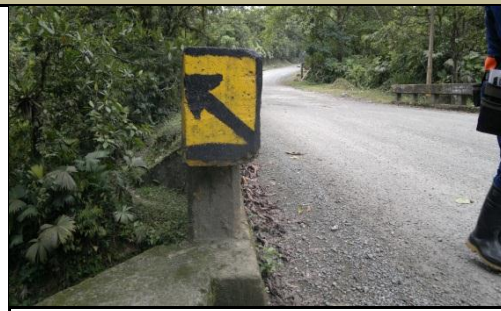
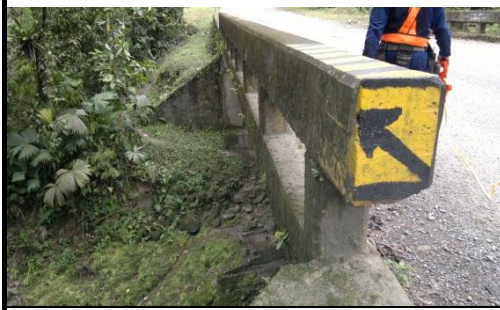
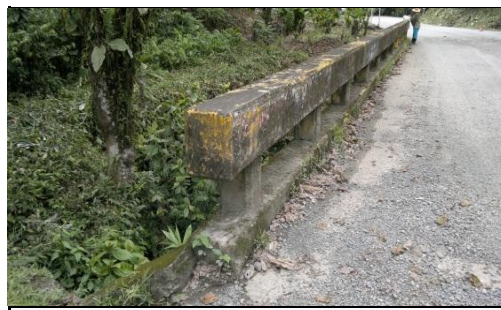
Existen bordillos rectangulares en el puente, el cual no cuenta con andenes peatonales, estos elementos presentan buen comportamiento, se hace necesaria limpieza y pintura.

0 SIN DAÑO O DAÑO INSIGNIFICANTE

TIPO	DESCRIPCIÓN	UNIDAD	CANTIDAD	VALOR UNITARIO	VALOR PARCIAL
10	LIMPIEZA	M2	42	10.510	441.420
34	PINTURA DE CONCRETO	ML	42	17.790	747.180
TOTAL INTERVENCIÓN					1.188.600

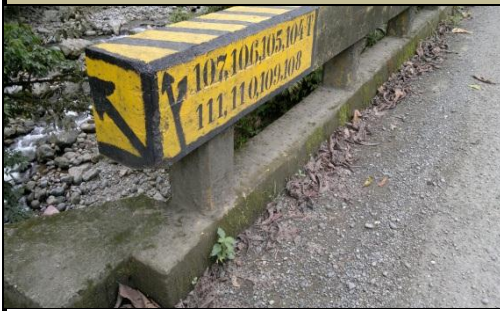
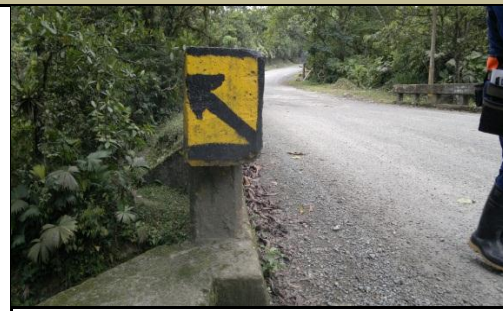
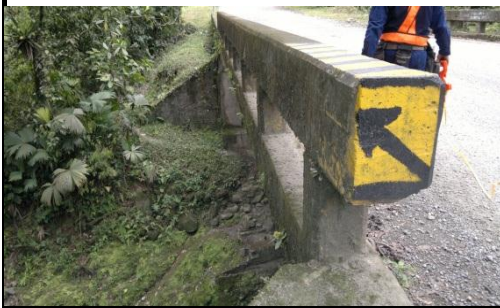
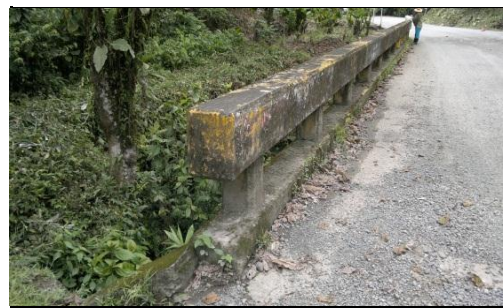
Existen barandas en ambos costados del puente, conformadas por pilastras y pasamanos rectangulares en concreto, se deben realizar labores de limpieza y pintura sobre este elemento.

0 SIN DAÑO O DAÑO INSIGNIFICANTE

TIPO	DESCRIPCIÓN	UNIDAD	CANTIDAD	VALOR UNITARIO	VALOR PARCIAL
10	LIMPIEZA	ML	42	4.516	189.672
34	PINTURA DE CONCRETO	ML	42	22.728	954.576
TOTAL INTERVENCIÓN					1.144.248

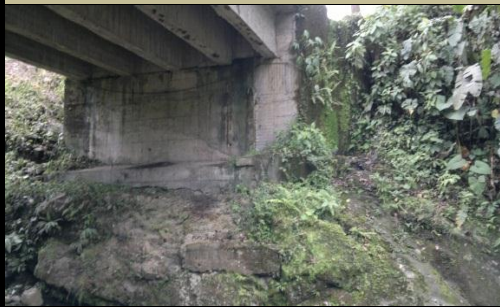
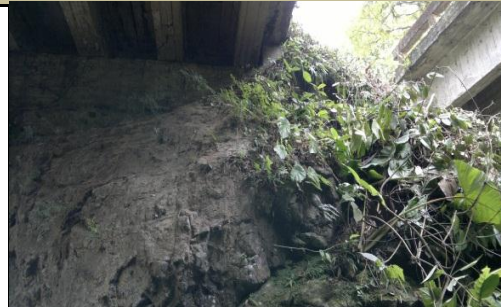
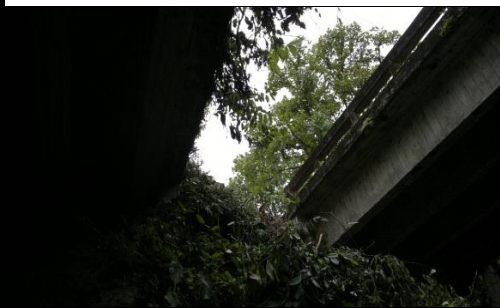
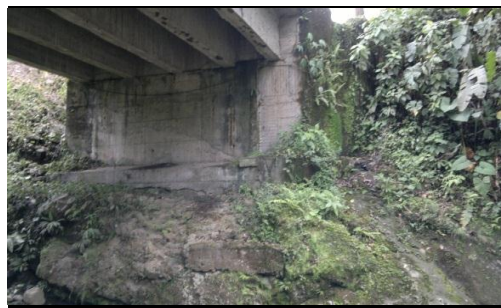
El puente presenta conos de derrame en suelo natural, con pendiente bien definida, espesa vegetación, no representa problemas de inestabilidad para la vía y la subestructura. Por tanto solo se debe realizar labores de limpieza como parte de mantenimiento rutinario.

0 SIN DAÑO O DAÑO INSIGNIFICANTE

TIPO	DESCRIPCIÓN	UNIDAD	CANTIDAD	VALOR UNITARIO	VALOR PARCIAL
10	LIMPIEZA	M2	80	2.686	214.880
TOTAL INTERVENCIÓN					214.880

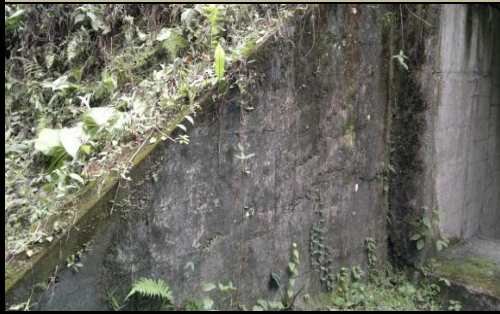
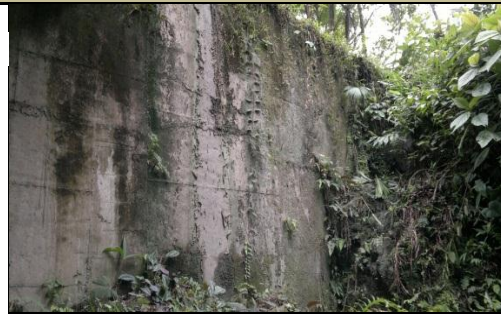
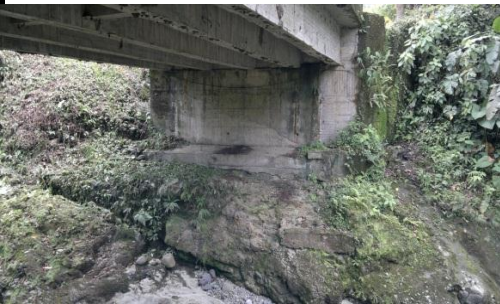
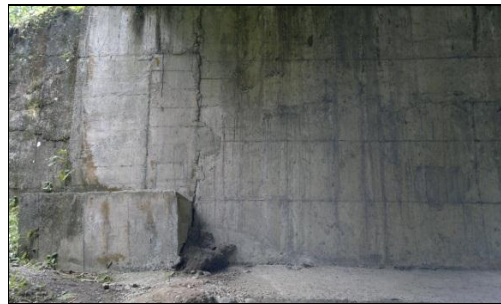
El puente cuenta con aletas integrales en concreto, se observa pequeño hormiguo en la AL1 izquierda acceso dos, además se hace necesario labores de limpieza.

2 ALGÚN DAÑO, REPARACIÓN NECESARIA CUANDO SE PRESENTE LA OCASIÓN. EL COMPONENTE FUNCIONA COMO SE DISEÑÓ

TIPO	DESCRIPCIÓN	UNIDAD	CANTIDAD	VALOR UNITARIO	VALOR PARCIAL
31	TRATAMIENTO SUPERFICIAL DE CONCRETO	M2	2	146.258	292.516
10	LIMPIEZA	M2	60	10.755	645.300
TOTAL INTERVENCIÓN					937.816

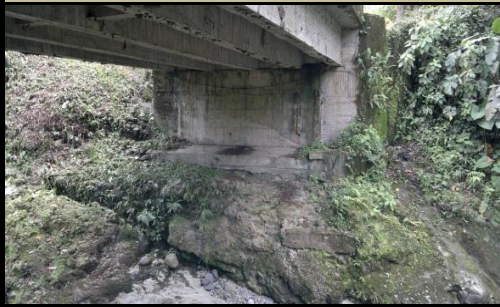
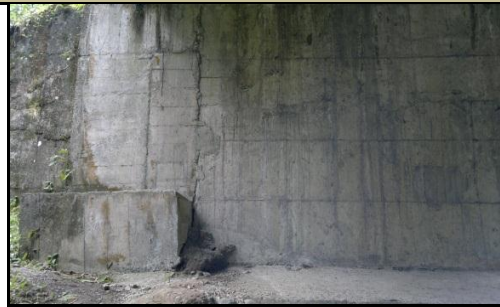
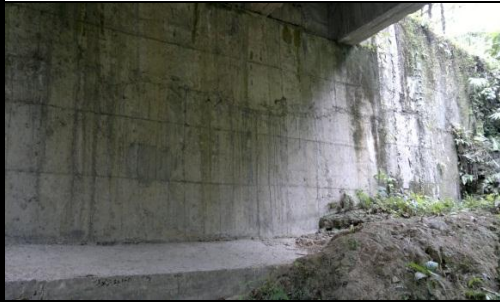
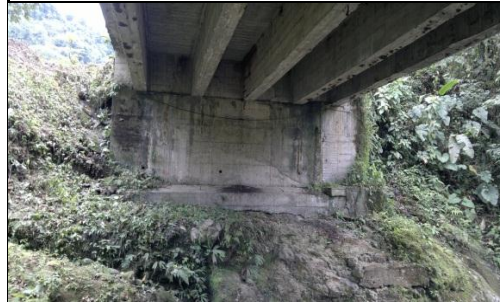
El puente presenta estribos macizos en concreto, con aletas integradas, no se observan problemas propios de esta componente en el momento de la inspección.

0 SIN DAÑO O DAÑO INSIGNIFICANTE

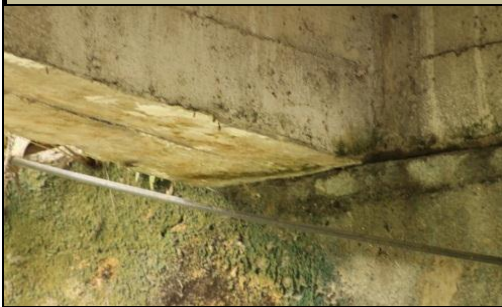
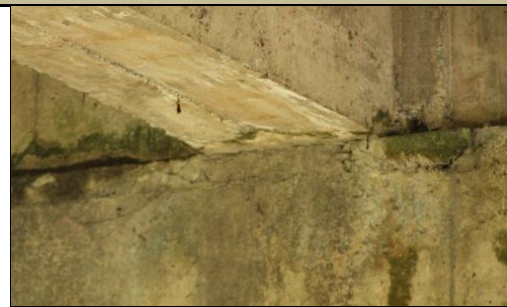
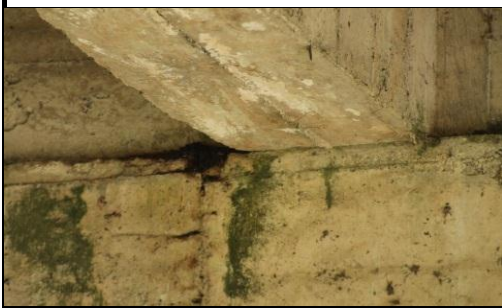
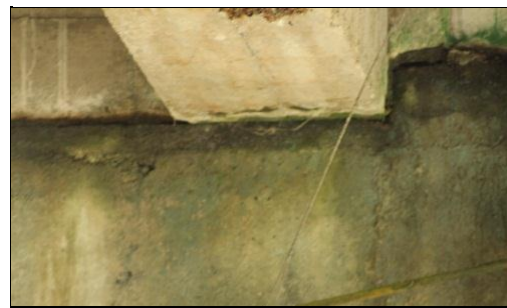
Como apoyos de las vigas sobre los estribos se observan placas de neopreno, estas se encuentran con suciedades, pero en buen estado.

0 SIN DAÑO O DAÑO INSIGNIFICANTE

TIPO	DESCRIPCIÓN	UNIDAD	CANTIDAD	VALOR UNITARIO	VALOR PARCIAL
10	LIMPIEZA	UND	10	31.191	311.910
TOTAL INTERVENCIÓN					311.910

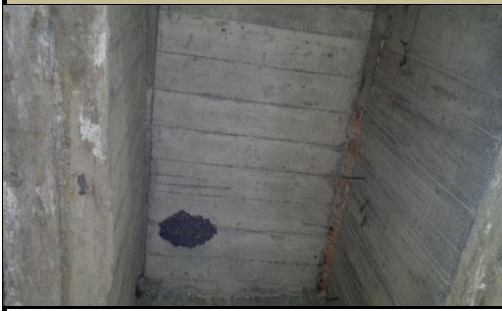
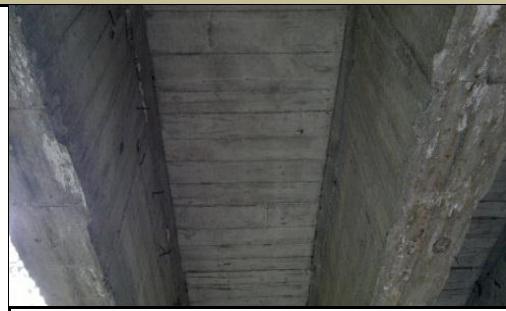
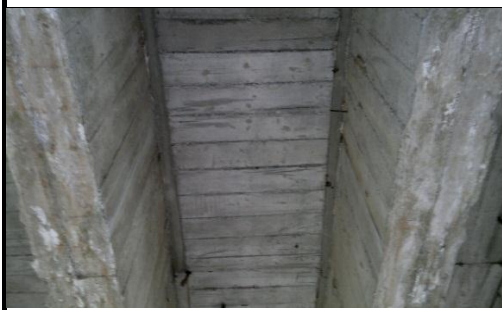
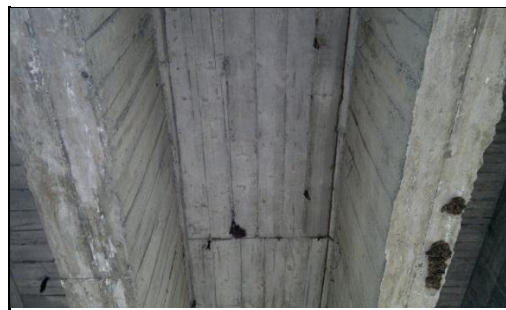
La composición de la súper estructura del puente es tipo 14 según el manual de inventario SIPUCOL, losa en concreto reforzado con cinco vigas de sección constante igualmente en concreto y simplemente apoyadas, no se observan problemas propios de esta componente.

0 SIN DAÑO O DAÑO INSIGNIFICANTE

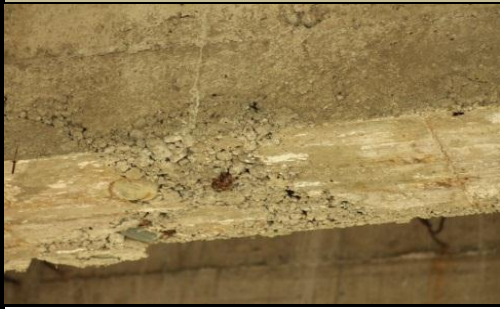
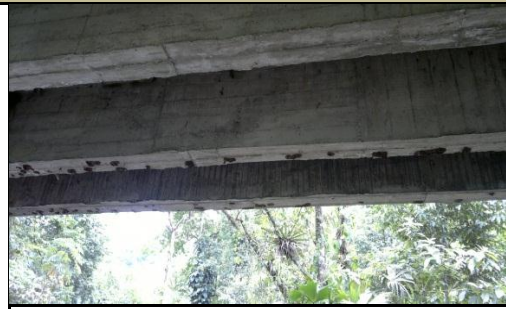
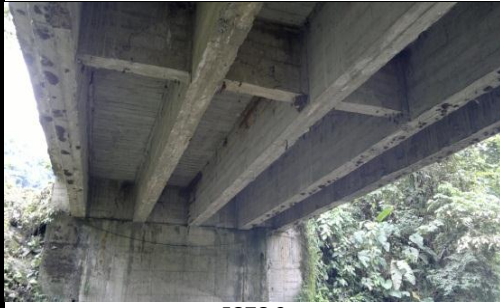
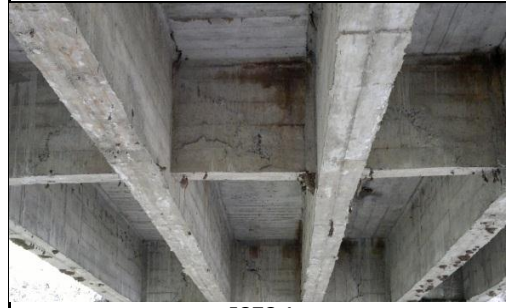
El puente presenta un sistema de vigas y viga-riostros, estas se encuentran simplemente apoyadas en placa de neopreno. Se observan algunas lesiones sobre el acabado del concreto en las vigas VL2-VL4 y en la viga riostra central, estas son hormigueros producto de la mala fundición en la etapa de construcción, estas lesiones deben de ser reparadas para evitar que los agentes externos ingresen al interior del concreto y corroan el acero de refuerzo, disminuyendo la vida útil de la estructura. Se deberán realizar un tratamiento superficial al concreto.

2 ALGÚN DAÑO, REPARACIÓN NECESARIA CUANDO SE PRESENTE LA OCASIÓN. EL COMPONENTE FUNCIONA COMO SE DISEÑÓ

TIPO	DESCRIPCIÓN	UNIDAD	CANTIDAD	VALOR UNITARIO	VALOR PARCIAL
31	TRATAMIENTO SUPERFICIAL DE CONCRETO	ML	5	225.928	1.129.640
TOTAL INTERVENCIÓN					1.129.640

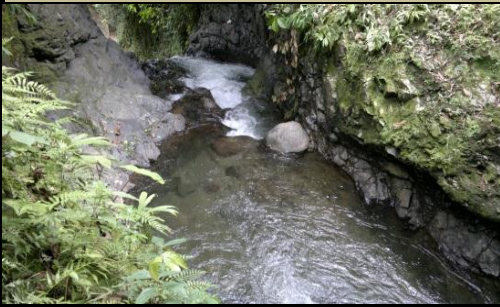
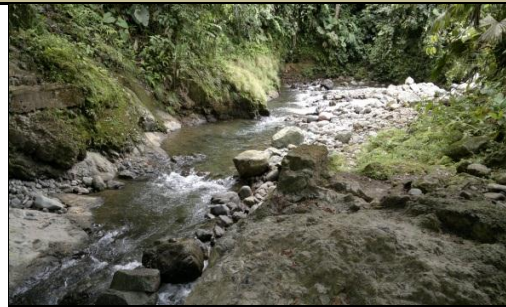
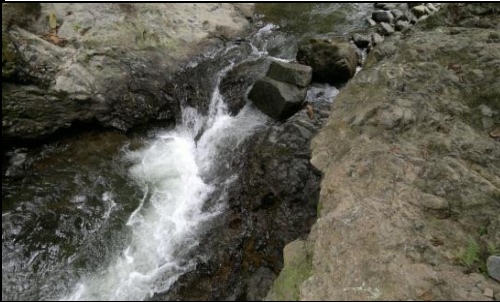
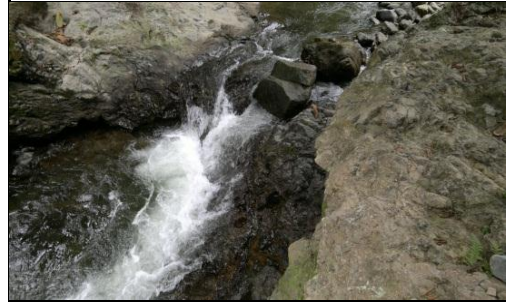
El puente atraviesa la Quebrada Chichiridó, con flujo laminar estrecho y rápido, un ancho de sección hidráulica de aproximadamente 1 m. Se evidencia material pétreo de tamaño medio, no se observan socavaciones causadas por el cauce sobre los estribos o aletas del puente.

0 SIN DAÑO O DAÑO INSIGNIFICANTE

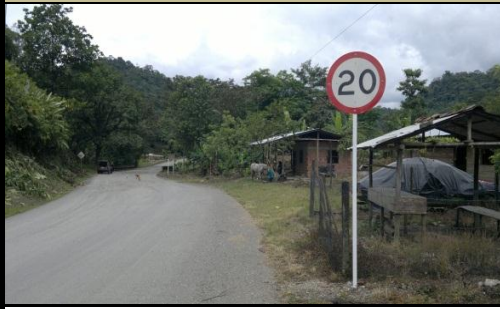
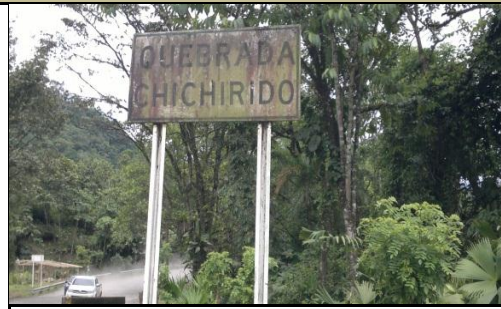
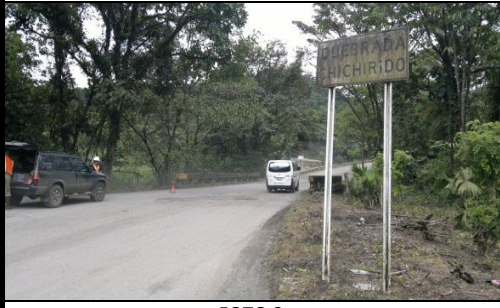
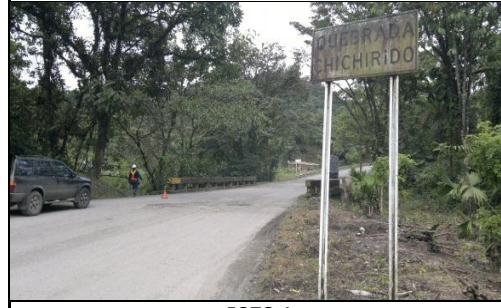
Existen señales con el nombre del puente y velocidad máxima, se debe realizar mantenimiento y pintura o restitución. No existe ninguna tipo de señal vertical preventiva, se recomienda la instalación de señales verticales preventiva de aproximación a puente, dichas señales deberán ser puestas en ambos sentidos de la vía.

3 DAÑO SIGNIFICATIVO, REPARACIÓN NECESARIA MUY PRONTO

TIPO	DESCRIPCIÓN	UNIDAD	CANTIDAD	VALOR UNITARIO	VALOR PARCIAL
A	REPARACION DE SEÑALES	UND	2	57.723	115.446
92	COLOCACION SEÑAL	UND	4	158.691	634.764
TOTAL INTERVENCIÓN					750.210

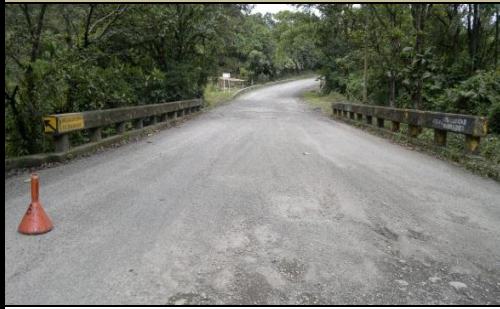
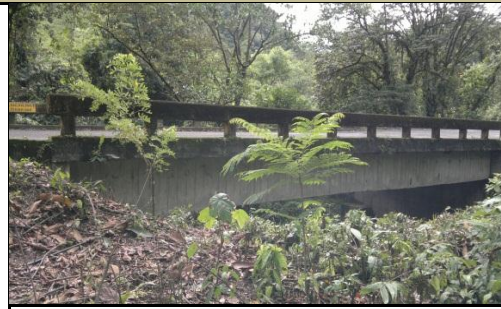
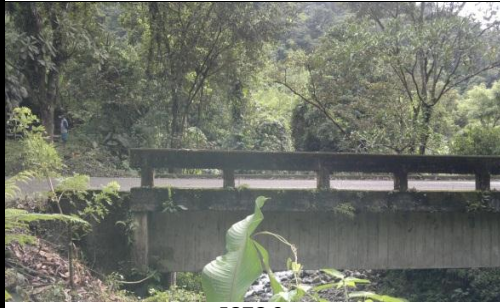
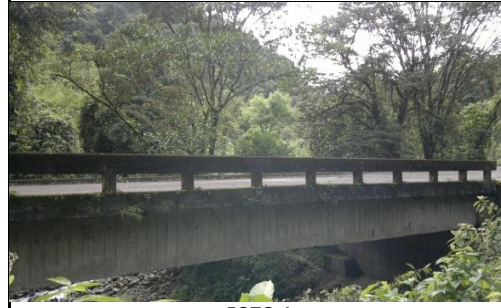
A pesar del grave problema de la carpeta asfáltica, los componentes esenciales del puente funcionan como fueron diseñados.

2 ALGÚN DAÑO, REPARACIÓN NECESARIA CUANDO SE PRESENTE LA OCASIÓN. EL COMPONENTE FUNCIONA COMO SE DISEÑÓ
