**ESTUDIOS DE INSPECCION E INVENTARIO DE PUENTES  
DE LA RED NACIONAL DE CARRETERAS  
ZONA OCCIDENTE**

**INFORME PUENTE LAS CABAÑITAS 01-6202-042.00  
PR 94+0118  
RUTA 6202 CHIGORODO - DABEIBA  
DEPARTAMENTO ANTIOQUIA**

**CONSORCIO INGENIERIA VIAL 2011**

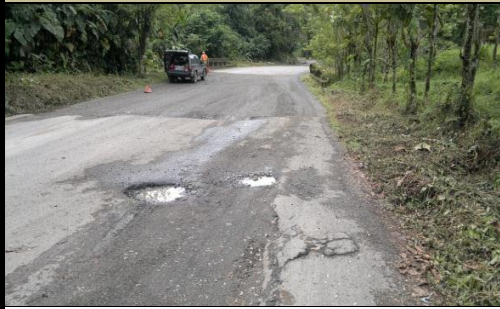
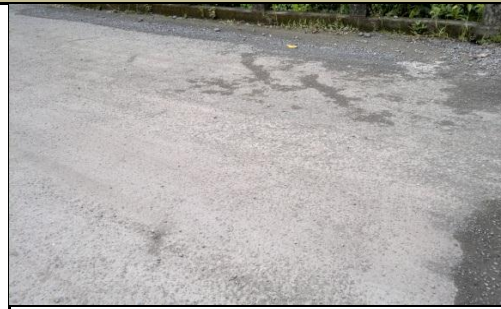
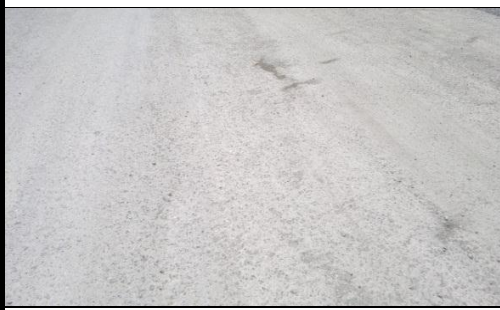
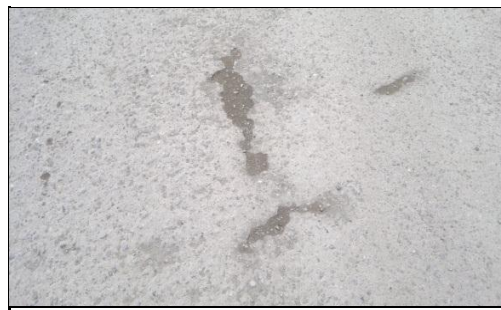
La superficie del puente es en asfalto, Se observan fisuras transversales y longitudinales, así como baches en forma de ojo de pescado en la capa de asfalto, sobre la losa de acceso uno se perdió totalmente, y la de la losa dos se encuentra agrietada. No se observan drenes verticales. Las condiciones en general de la carpeta son malas. Se deben mejorar las condiciones en la vía cerca al puente. se debe demarcar la señalización horizontal. No se aprecian losas de aproximación, si estas existen deben estar bajo la superficie del asfalto.

3 DAÑO SIGNIFICATIVO, REPARACIÓN NECESARIA MUY PRONTO

TIPO	DESCRIPCIÓN	UNIDAD	CANTIDAD	VALOR UNITARIO	VALOR PARCIAL
20	CAMBIO DEL PAVIMENTO ASFALTICO	M2	305	71.838	21.874.671
27	REPARACION DE DEMARCACION	ML	42	20.716	870.072
<b>TOTAL INTERVENCIÓN</b>					<b>22.744.743</b>

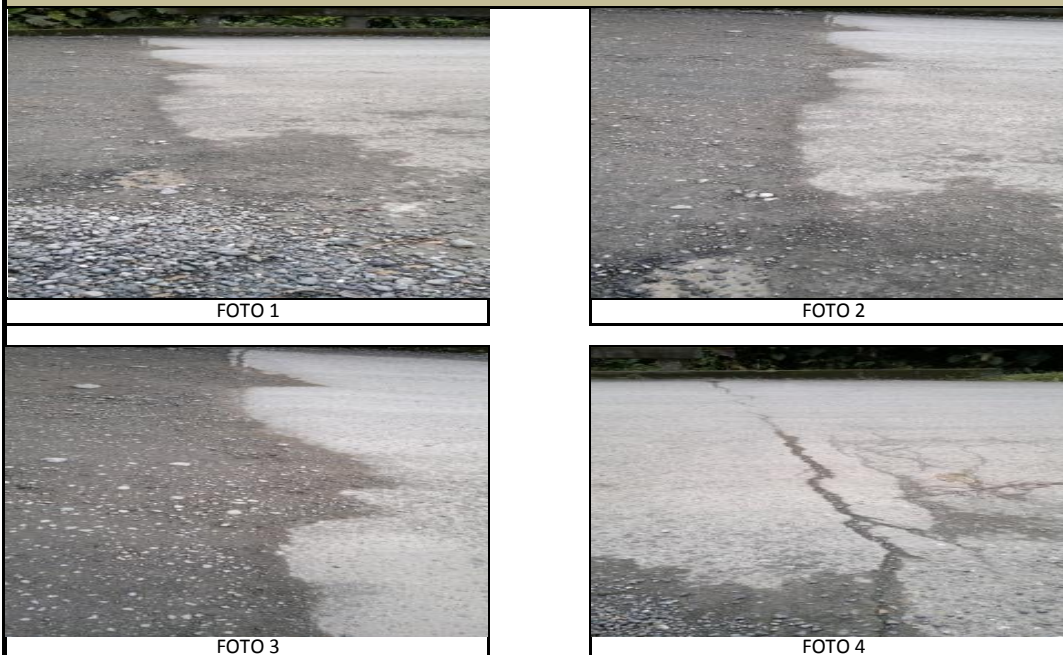
Durante la inspección no fue posible observar el dispositivo de junta, ya que posiblemente se encuentra cubierto por las capas de asfalto sobrepuestas en el tablero, como parte de mejoramientos pasados a la capa de rodadura. La dilatación se refleja claramente sobre el asfalto, lo que indica que los movimientos naturales de la estructura no se encuentran normalizados. No se logra visualizar su verdadero estado, se recomienda su intervención para evitar las filtraciones de agua de escorrentía al interior de las capas de asfalto, esto puede ocasionar el posible levantamiento de las capas de asfalto y el deterioro progresivo de la capa de rodadura, además del ingreso de humedades sobre la superestructura y subestructura que perjudican el acero de refuerzo. La intervención sería la generación de una nueva junta en la superficie, que permita el libre movimiento de la superestructura, se recomienda la construcción de una nueva junta rellena, que contemple la construcción de guardacantos en grout expansivo o también una junta metálicas rellena con sello en "V" en neopreno.

3 DAÑO SIGNIFICATIVO, REPARACIÓN NECESARIA MUY PRONTO

TIPO	DESCRIPCIÓN	UNIDAD	CANTIDAD	VALOR UNITARIO	VALOR PARCIAL
A	REPARACIÓN DE JUNTA	ML	20	46.890	937.800
26	REPARACION MATERIAL SELLADOR	ML	20	35.182	703.640
<b>TOTAL INTERVENCIÓN</b>					<b>1.641.440</b>

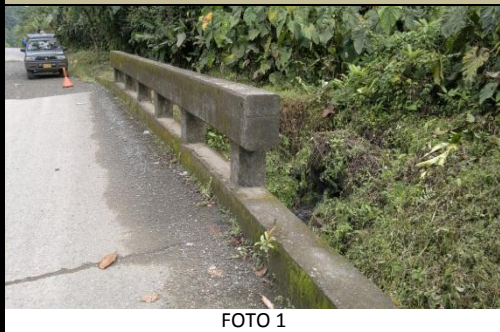
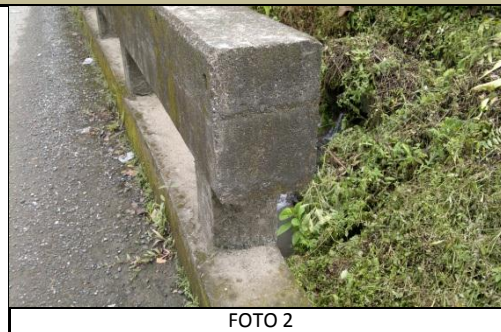
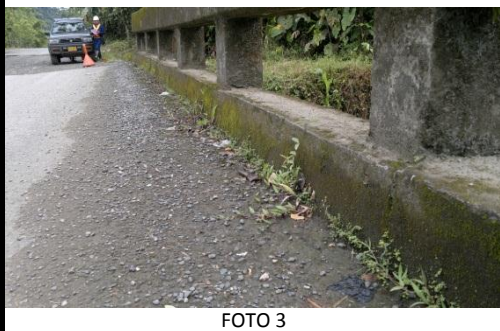
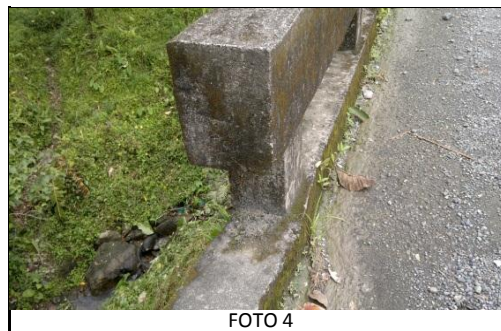
Existen bordillos rectangulares en el puente, el cual no cuenta con andenes peatonales, estos elementos presentan buen comportamiento, se hace necesaria mantenimiento con pintura.

1 DAÑO PEQUEÑO PERO REPARACIÓN NO ES NECESARIA (EXCEPTO MANTENIMIENTO MENOR)

TIPO	DESCRIPCIÓN	UNIDAD	CANTIDAD	VALOR UNITARIO	VALOR PARCIAL
10	LIMPIEZA	ML	21	2.294	48.174
34	PINTURA DE CONCRETO	ML	21	15.455	324.555
<b>TOTAL INTERVENCIÓN</b>					<b>372.729</b>

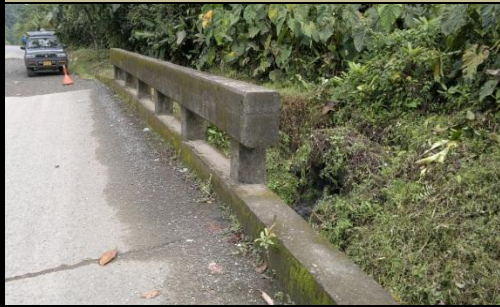
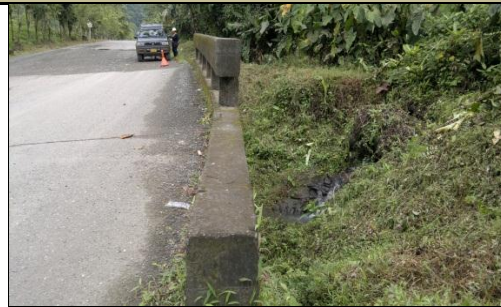
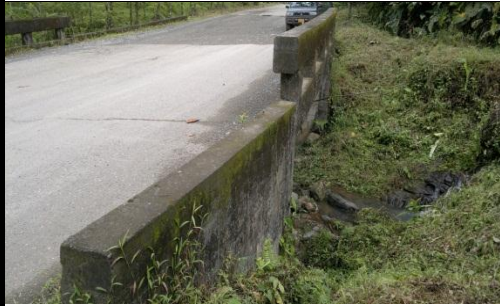
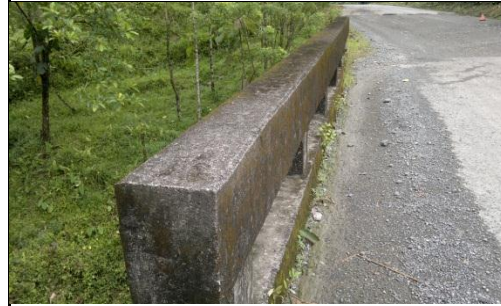
Existen barandas en ambos costados del puente, conformadas por pilastras y pasamanos rectangulares en concreto, se deben pintar.

1 DAÑO PEQUEÑO PERO REPARACIÓN NO ES NECESARIA (EXCEPTO MANTENIMIENTO MENOR)

TIPO	DESCRIPCIÓN	UNIDAD	CANTIDAD	VALOR UNITARIO	VALOR PARCIAL
10	LIMPIEZA	ML	21	4.516	94.836
34	PINTURA DE CONCRETO	ML	21	22.728	477.288
<b>TOTAL INTERVENCIÓN</b>					<b>572.124</b>

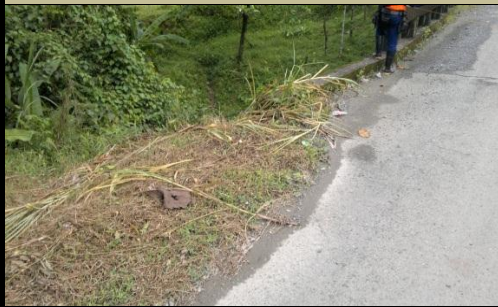
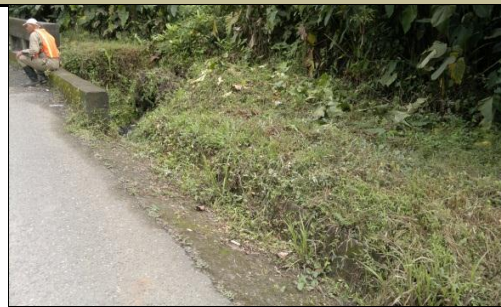
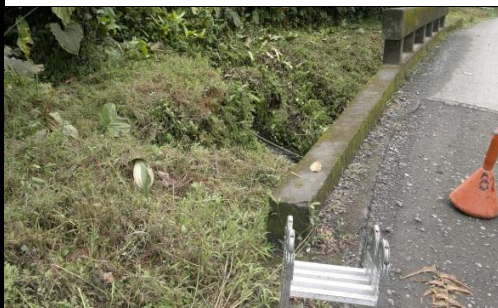
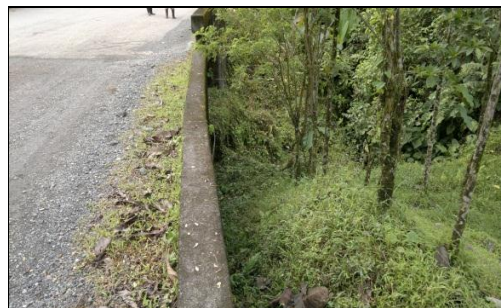
Existen cunetas en ambos costados del puente, las del costado izquierdo deben ser reconstruidas. El puente presenta estribos en cajón, por tanto no se desarrollan conos de derrame en suelo natural.

3 DAÑO SIGNIFICATIVO, REPARACIÓN NECESARIA MUY PRONTO

TIPO	DESCRIPCIÓN	UNIDAD	CANTIDAD	VALOR UNITARIO	VALOR PARCIAL
D	CONSTRUCCION DE CUNETAS	ML	40	126.480	5.059.200
<b>TOTAL INTERVENCIÓN</b>					<b>5.059.200</b>

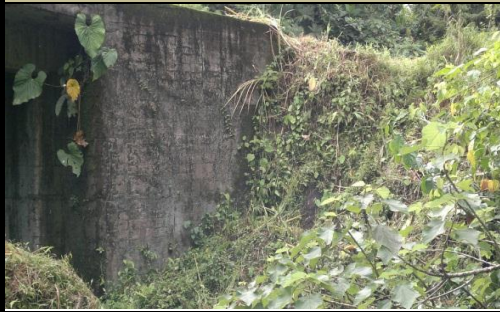
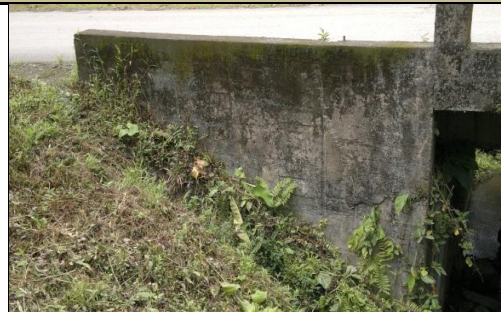
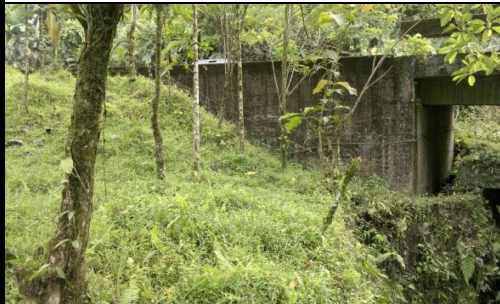
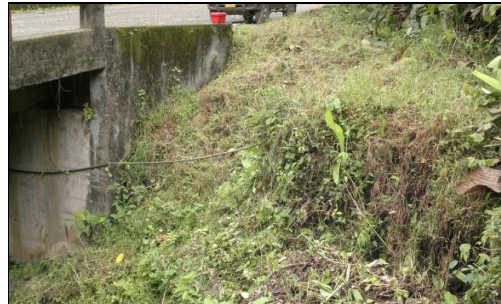
El puente posee aletas integradas a los estribos en cajón, estas aletas no presentan lesiones evidentes que puedan generar un peligro de estabilidad al puente, por tanto solo requieren limpieza para alargar la vida útil a este elemento.

0 SIN DAÑO O DAÑO INSIGNIFICANTE

TIPO	DESCRIPCIÓN	UNIDAD	CANTIDAD	VALOR UNITARIO	VALOR PARCIAL
10	LIMPIEZA	M2	50	10.755	537.750
<b>TOTAL INTERVENCIÓN</b>					<b>537.750</b>

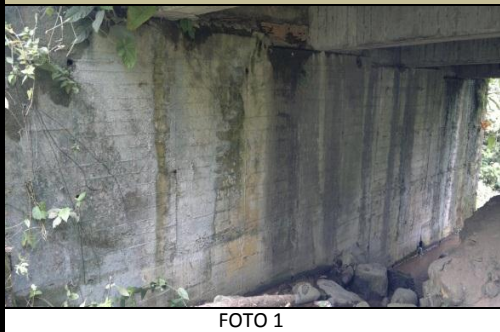
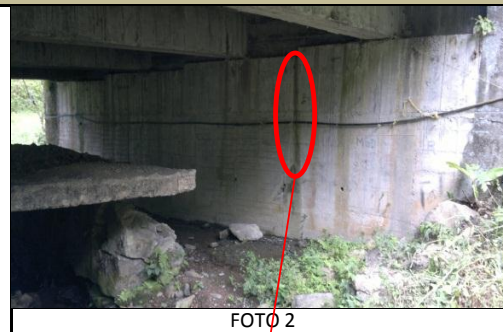
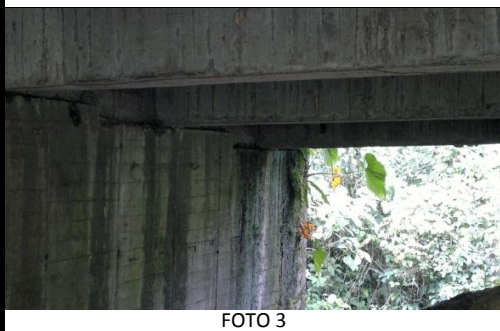
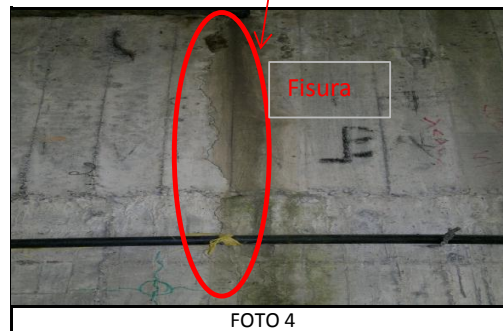
El puente presenta estribos macizos en concreto, se observa en el estribo una fisura longitudinal de espesor 0,5 mm y longitud 1,62 m. Se observa concreto de suciedades por lavado diferencial, por filtraciones de agua escorrentía a través de las juntas de expansión del puente. Se hace necesaria la limpieza de los estribos y el relleno de la fisura con resina epóxica.

3 DAÑO SIGNIFICATIVO, REPARACIÓN NECESARIA MUY PRONTO

TIPO	DESCRIPCIÓN	UNIDAD	CANTIDAD	VALOR UNITARIO	VALOR PARCIAL
10	LIMPIEZA	M2	60	11.699	701.940
Z	RELLENO DE FISURAS CON RESINA EPOXICA	ML	2	231.055	462.110
<b>TOTAL INTERVENCIÓN</b>					<b>1.164.050</b>

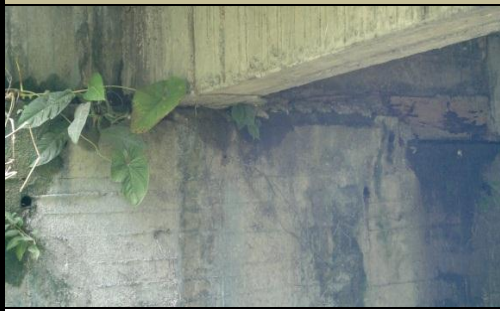
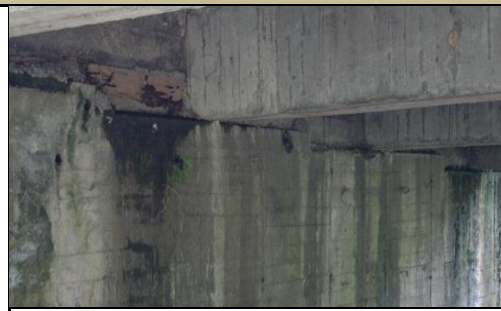
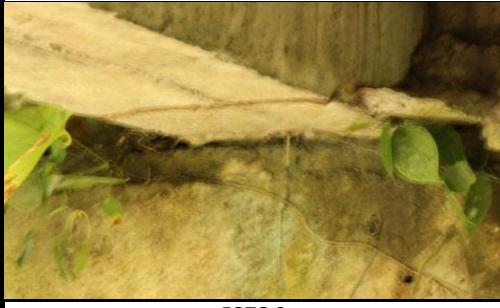
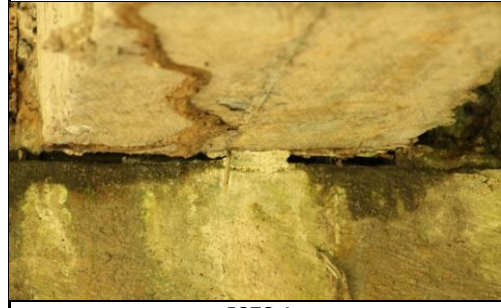
Vigas simplemente apoyadas en ambos extremos sobre placas de neopreno, en general se observan en buen estado, se hace necesario labores de limpieza y evitar las filtraciones de agua por las juntas de expansión.

0 SIN DAÑO O DAÑO INSIGNIFICANTE

TIPO	DESCRIPCIÓN	UNIDAD	CANTIDAD	VALOR UNITARIO	VALOR PARCIAL
10	LIMPIEZA	UND	8	31.191	249.528
<b>TOTAL INTERVENCIÓN</b>					<b>249.528</b>

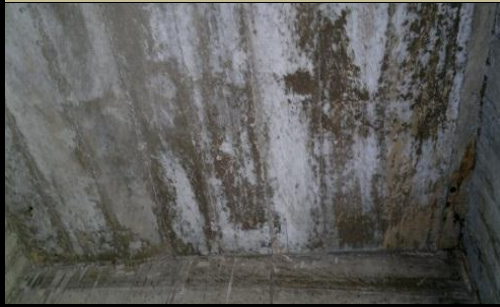
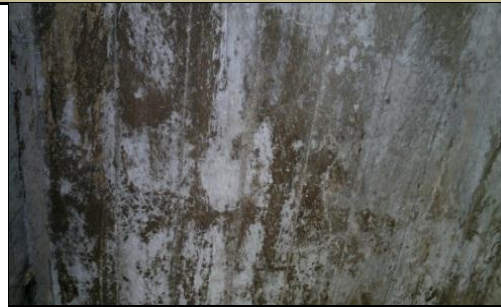
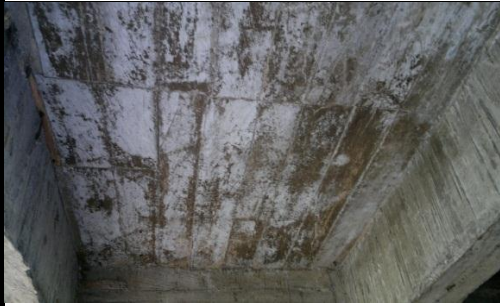
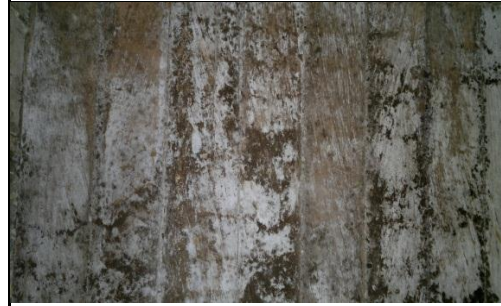
La composición de la súper estructura del puente es tipo 14 según el manual de inventario SIPUCOL, losa en concreto reforzado y cuatro vigas en concreto reforzado de sección constante y simplemente apoyadas, no se observan problemas propios de esta componente.

0 SIN DAÑO O DAÑO INSIGNIFICANTE

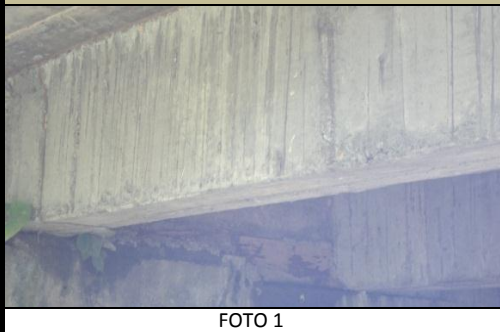
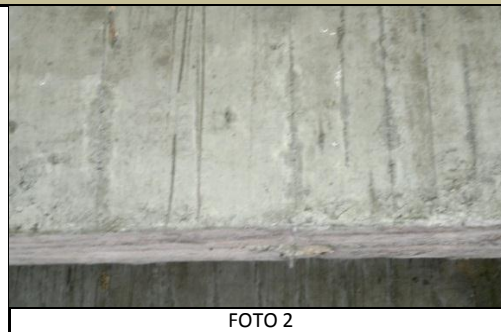
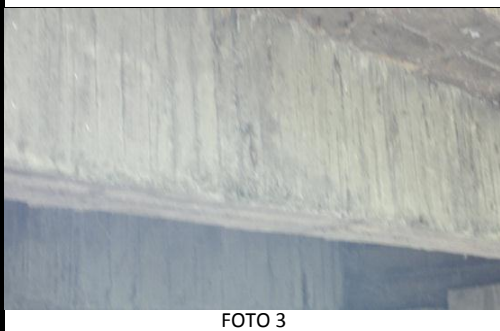
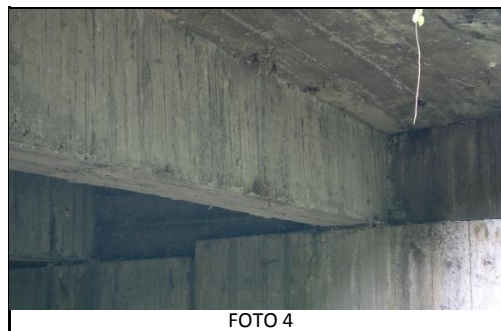
Existen cuatro vigas en concreto reforzado simplemente apoyadas en los estribos y con viga riostra central, se observa fisura de flexión de espesor 0,1 mm en las vigas VL2 y VL3 con longitud aproximada de 0,35 m.

3 DAÑO SIGNIFICATIVO, REPARACIÓN NECESARIA MUY PRONTO

TIPO	DESCRIPCIÓN	UNIDAD	CANTIDAD	VALOR UNITARIO	VALOR PARCIAL
D	INYECCION DE GRIETAS	ML	1	537.554	537.554
<b>TOTAL INTERVENCIÓN</b>					<b>537.554</b>

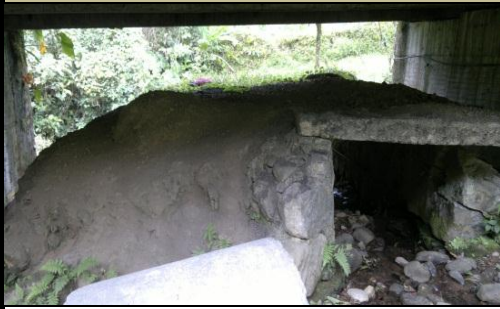
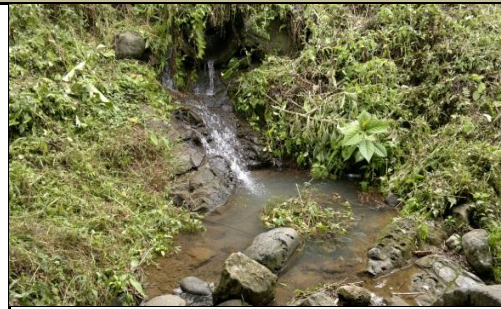
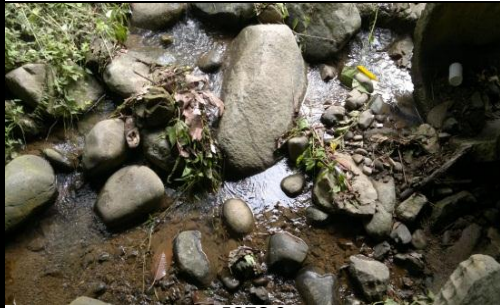
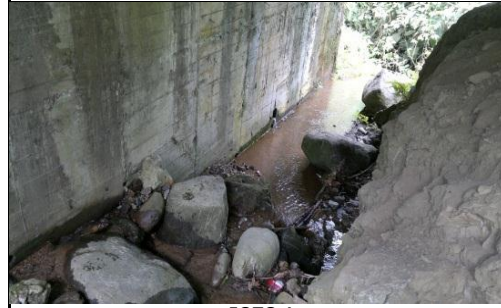
El puente atraviesa la Quebrada Las Cabañitas, se observa parte de la estructura de un box couvert que ya no esta en funcionamiento, bajo el puente. Se evidencia material de arrastre mediano, y flujo lento. Se debe retirar los restos de concreto del box, ya que esto impide la libre circulación del cauce por el medio del puente haciendo que el cauce circule rozando los estribos provocando una posible erosión de la base de los estribos, además esto provoca empozamiento de material pétreo formado represamiento de aguas al lado de los estribos.

3 DAÑO SIGNIFICATIVO, REPARACIÓN NECESARIA MUY PRONTO

TIPO	DESCRIPCIÓN	UNIDAD	CANTIDAD	VALOR UNITARIO	VALOR PARCIAL
50	REMOCION DE OBSTACULOS	M3	60	13.424	805.440
<b>TOTAL INTERVENCIÓN</b>					<b>805.440</b>

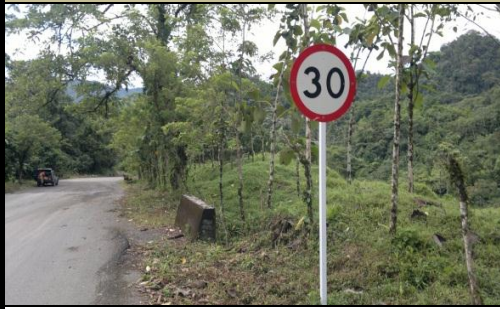
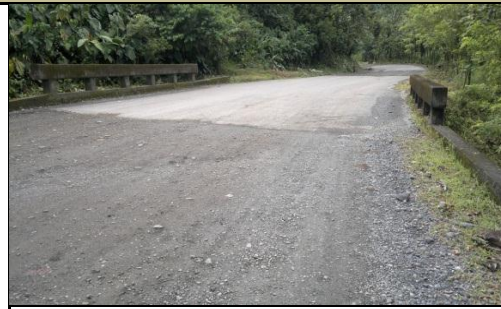
Existen señales con velocidad máxima, en buen estado. No existe ninguna tipo de señal vertical preventiva, ni informativa, se recomienda la instalación de señales verticales preventiva de aproximación a puente y una señal informativa de anuncio de puente, dichas señales deberán ser puestas en ambos sentidos de la vía.

1 DAÑO PEQUEÑO PERO REPARACIÓN NO ES NECESARIA (EXCEPTO MANTENIMIENTO MENOR)

TIPO	DESCRIPCIÓN	UNIDAD	CANTIDAD	VALOR UNITARIO	VALOR PARCIAL
92	COLOCACION SEÑAL	UND	4	158.691	634.764
<b>TOTAL INTERVENCIÓN</b>					<b>634.764</b>

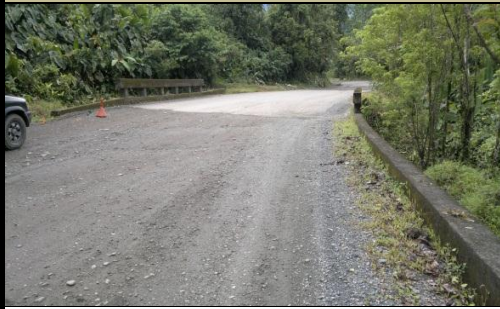
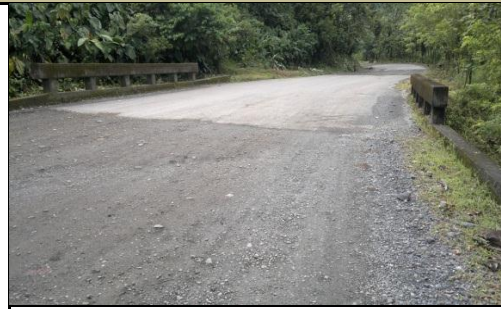
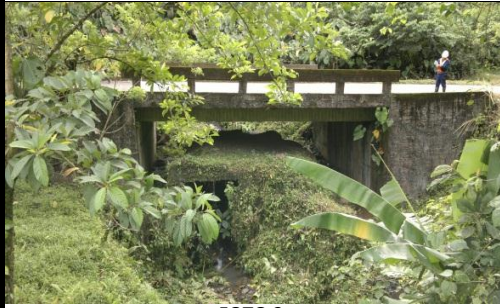
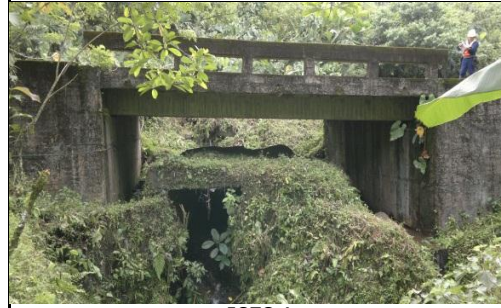
A pesar del grave problema de la carpeta asfáltica, los componentes esenciales del puente funcionan como fueron diseñados. Deben solucionarse los problemas menores de las vigas.

2 ALGÚN DAÑO, REPARACIÓN NECESARIA CUANDO SE PRESENTE LA OCASIÓN. EL COMPONENTE FUNCIONA COMO SE DISEÑÓ
