**ESTUDIOS DE INSPECCION E INVENTARIO DE PUENTES
DE LA RED NACIONAL DE CARRETERAS
ZONA OCCIDENTE**

**INFORME PUENTE GOLONDRINAS 01-6202-043.00
PR 95+0054
RUTA 6202 CHIGORODO - DABEIBA
DEPARTAMENTO ANTIOQUIA**

INSTITUTO NACIONAL DE VÍAS-INVÍAS
ESTUDIOS DE INSPECCIÓN E INVENTARIO DE PUENTES DE LA RED NACIONAL DE CARRETERAS ZONA OCCIDENTE
INFORME DE PUENTE GOLONDRINAS 01-6202-043.00 CHIGORODO - DABEIBA

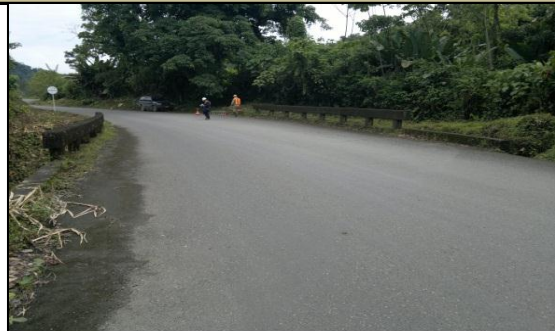
FOTO 2: PLACA IDENTIFICACIÓN PUENTE (NO EXISTE)

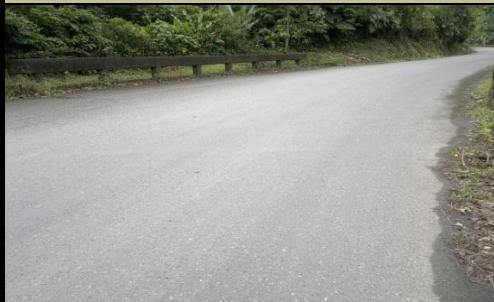
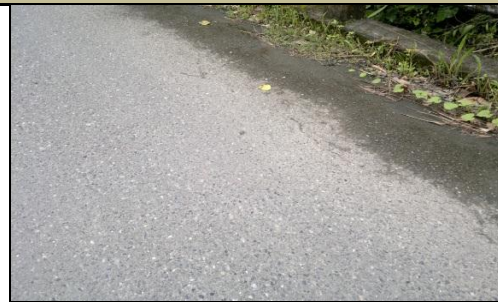
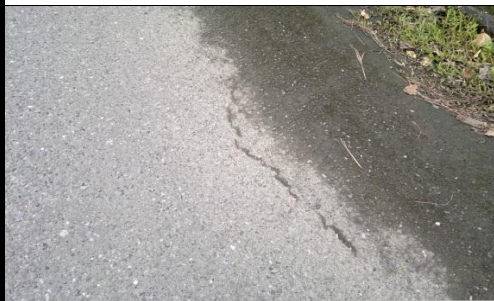
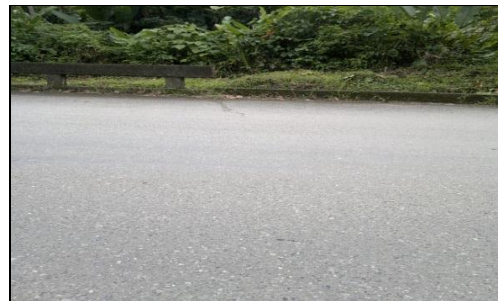
La superficie del puente es en asfalto. Las condiciones generales de la superficie de rodadura es buena. Se observan fisuras transversales y longitudinales a los costados de la vía, se debe hacer una reparación de las fisuras, para evitar el deterioro progresivo, falta demarcación horizontal. Se cuenta con bombeo hacia los laterales de la vía para evacuar las aguas hacia las cunetas, no se aprecian losas de aproximación, si estas existen deben estar bajo la superficie del asfalto.

2 ALGÚN DAÑO, REPARACIÓN NECESARIA CUANDO SE PRESENTE LA OCASIÓN. EL COMPONENTE FUNCIONA COMO SE DISEÑÓ

TIPO	DESCRIPCIÓN	UNIDAD	CANTIDAD	VALOR UNITARIO	VALOR PARCIAL
20	BACHEO DE CARPETA ASFALTICA	M2	5	71.838	359.190
27	REPARACION DE DEMARCACION	ML	68	20.716	1.408.688
TOTAL INTERVENCIÓN					1.767.878

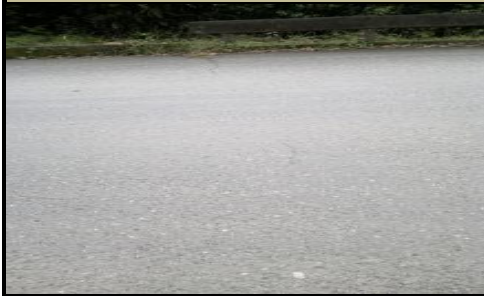
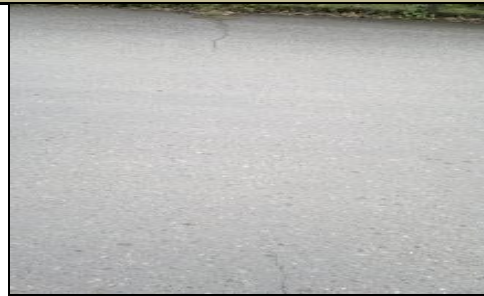
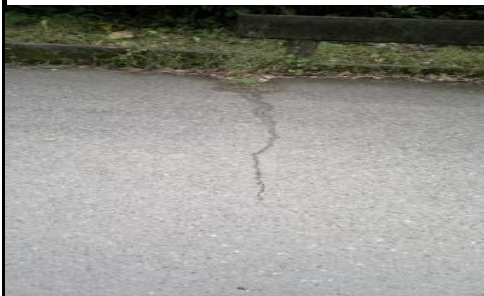
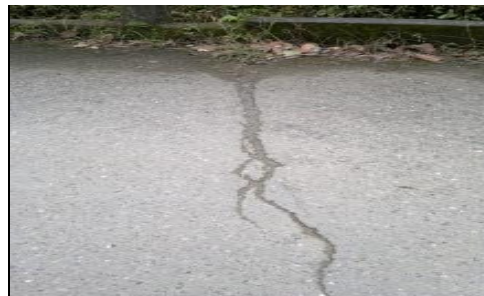
Durante la inspección no fue posible observar el dispositivo de junta, ya que posiblemente se encuentra cubierto por las capas de asfalto sobrepuestas en el tablero, como parte de mejoramientos pasados a la capa de rodadura. La dilatación se refleja claramente sobre el asfalto, lo que indica que los movimientos naturales de la estructura no se encuentran normalizados. No se logra visualizar su verdadero estado, se recomienda su intervención para evitar las filtraciones de agua de escorrentía al interior de las capas de asfalto, esto puede ocasionar el posible levantamiento de las capas de asfalto y el deterioro progresivo de la capa de rodadura, además del ingreso de humedades sobre la superestructura y subestructura que perjudican el acero de refuerzo. La intervención sería la generación de una nueva junta en la superficie, que permita el libre movimiento de la superestructura, se recomienda la construcción de una nueva junta rellena, que contemple la construcción de guardacantos en grout expansivo o también una junta metálicas rellena con sello en "V" en neopreno.

3 DAÑO SIGNIFICATIVO, REPARACIÓN NECESARIA MUY PRONTO

TIPO	DESCRIPCIÓN	UNIDAD	CANTIDAD	VALOR UNITARIO	VALOR PARCIAL
C	CAMBIO A JUNTA DE GOMA ASFÁLTICA	ML	20	712.894	14.257.880
TOTAL INTERVENCIÓN					14.257.880

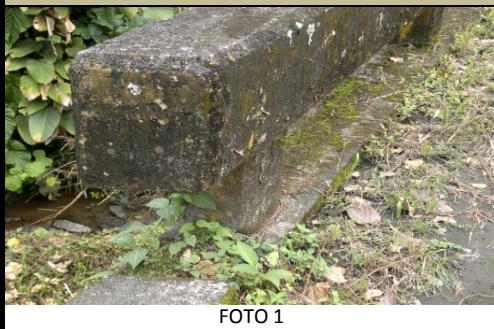
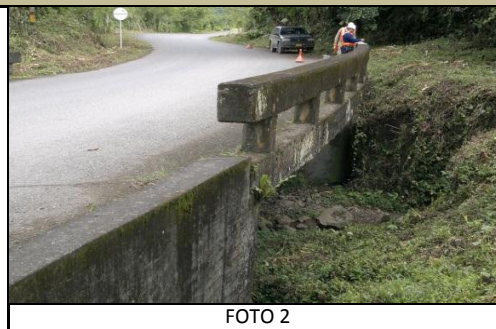
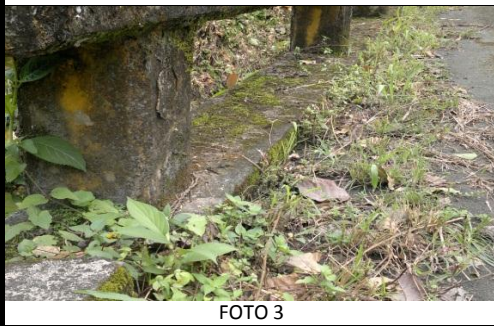
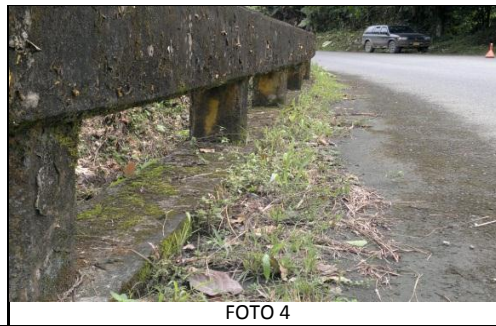
Existen bordillos rectangulares en el puente, el cual no cuenta con andenes peatonales, estos elementos presentan buen comportamiento, se observa gran cantidad de vegetación contra estos elementos, se hace necesario labores de limpieza y pintura.

0 SIN DAÑO O DAÑO INSIGNIFICANTE

TIPO	DESCRIPCIÓN	UNIDAD	CANTIDAD	VALOR UNITARIO	VALOR PARCIAL
10	LIMPIEZA	ML	34	2.294	77.996
34	PINTURA DE CONCRETO	ML	34	15.455	525.470
TOTAL INTERVENCIÓN					603.466

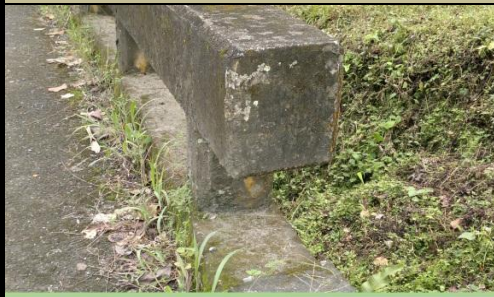
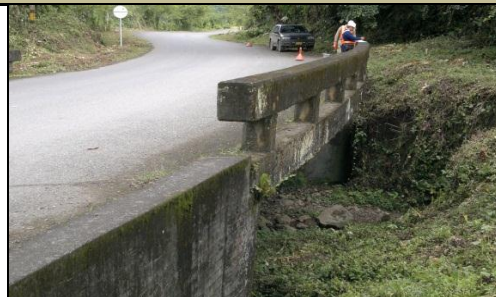
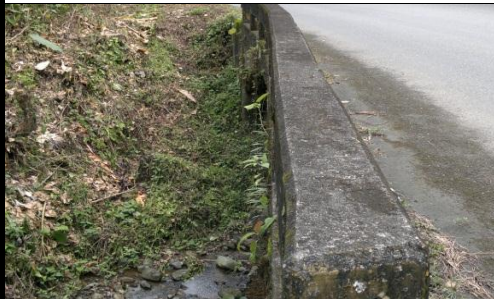
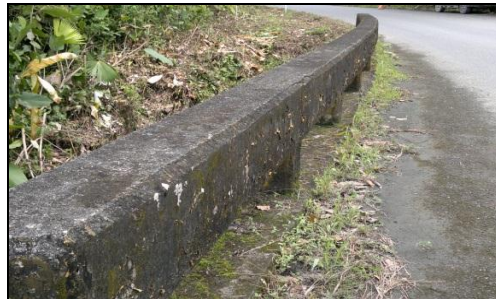
Existen barandas en ambos costados del puente, conformadas por pilastras y pasamanos rectangulares en concreto, se hace necesario labores de limpieza y pintura.

0 SIN DAÑO O DAÑO INSIGNIFICANTE

TIPO	DESCRIPCIÓN	UNIDAD	CANTIDAD	VALOR UNITARIO	VALOR PARCIAL
10	LIMPIEZA	ML	34	4.516	153.544
34	PINTURA DE CONCRETO	ML	34	22.728	772.752
TOTAL INTERVENCIÓN					926.296

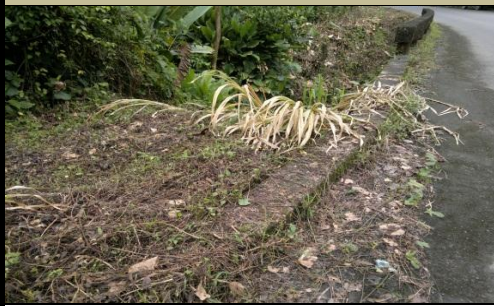
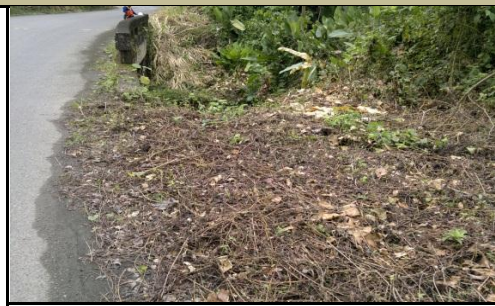
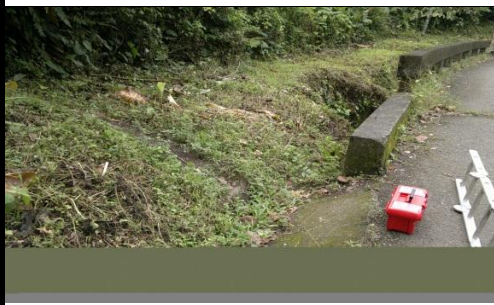
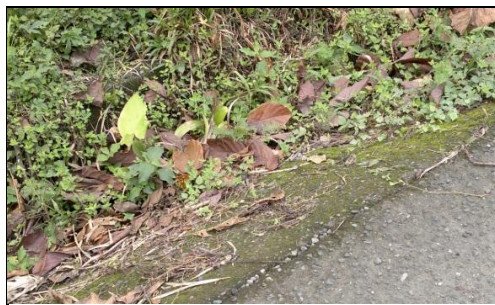
Existen cunetas en ambos costados del puente, se deben limpiar como parte del mantenimiento rutinario.

0 SIN DAÑO O DAÑO INSIGNIFICANTE

TIPO	DESCRIPCIÓN	UNIDAD	CANTIDAD	VALOR UNITARIO	VALOR PARCIAL
10	LIMPIEZA	M2	80	2.686	214.880
TOTAL INTERVENCIÓN					214.880

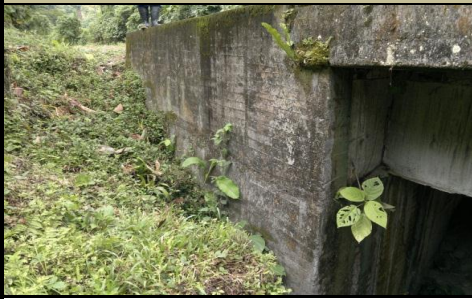
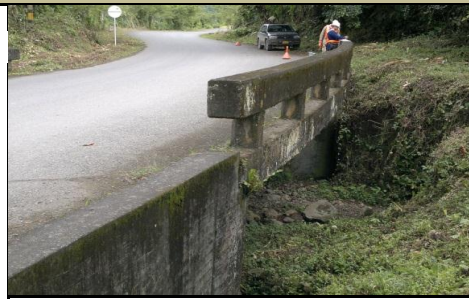
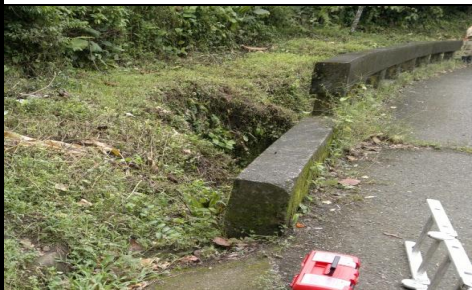
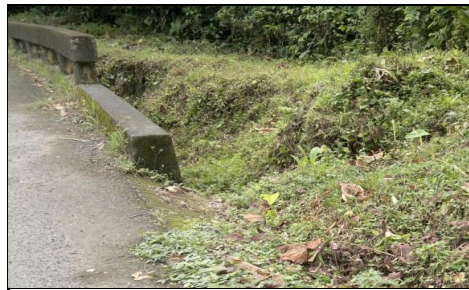
El puente cuenta con aletas integradas, no se observa ningún tipo de inconveniente en este componente.

0 SIN DAÑO O DAÑO INSIGNIFICANTE

TIPO	DESCRIPCIÓN	UNIDAD	CANTIDAD	VALOR UNITARIO	VALOR PARCIAL
10	LIMPIEZA	M2	50	10.755	537.750
TOTAL INTERVENCIÓN					537.750

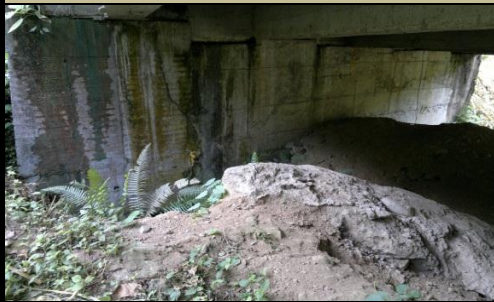
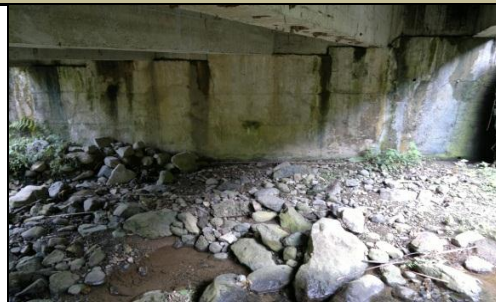
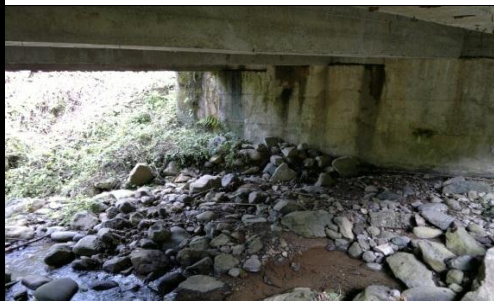
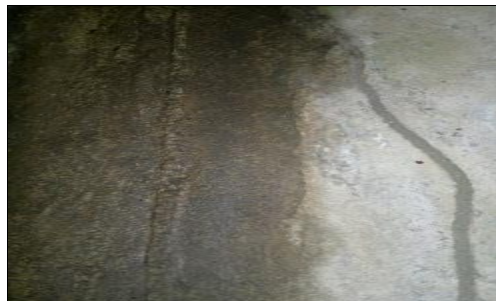
El puente presenta estribos macizos en concreto, se observa humedad por filtración, fisura longitudinal en el ES1 con espesor de 0.1 mm, se debe realizar un sello a las fisuras para impedir que los agentes externos ingresen al interior del concreto.

3	DAÑO SIGNIFICATIVO, REPARACIÓN NECESARIA MUY PRONTO
---	---

TIPO	DESCRIPCIÓN	UNIDAD	CANTIDAD	VALOR UNITARIO	VALOR PARCIAL
Z	RELLENO DE FISURAS CON RESINA EPOXICA	ML	3	231.055	693.165
10	LIMPIEZA	M2	80	11.699	935.920
TOTAL INTERVENCIÓN					1.629.085

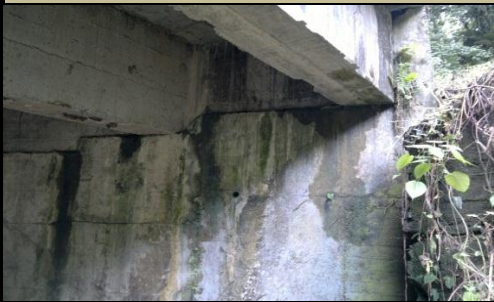
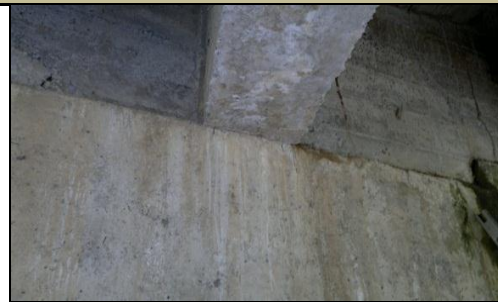
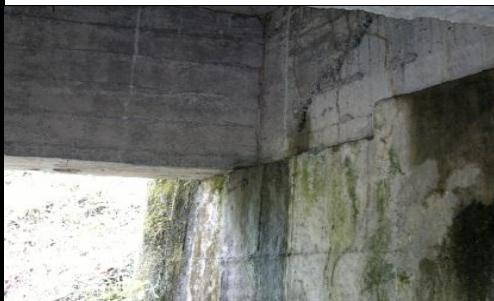
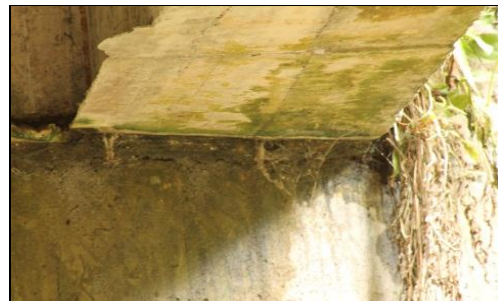
No se observa el tipo de dispositivo utilizado para apoyar las vigas en los estribos, probablemente sean laminas en neopreno pero no se logra identificar claramente su estado.

0 SIN DAÑO O DAÑO INSIGNIFICANTE

TIPO	DESCRIPCIÓN	UNIDAD	CANTIDAD	VALOR UNITARIO	VALOR PARCIAL
10	LIMPIEZA	UND	10	31.191	311.910
TOTAL INTERVENCIÓN					311.910

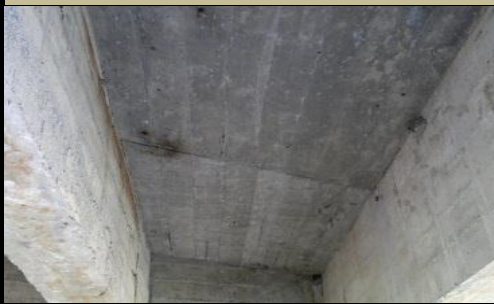
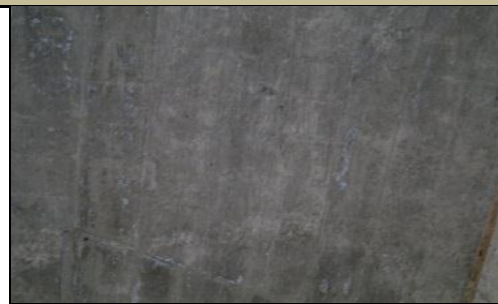
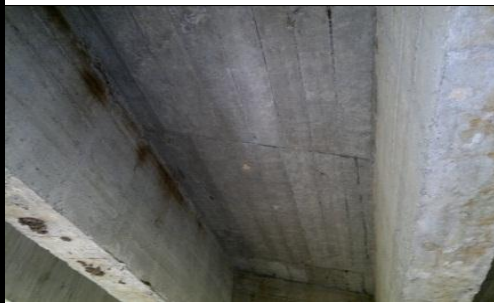
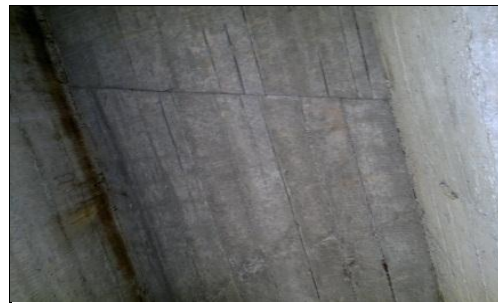
La composición de la súper estructura del puente es tipo 14 según el manual de inventario SIPUCOL, losa en concreto reforzado y cinco vigas en concreto reforzado de sección constante y simplemente apoyadas, no se observan problemas propios de esta componente.

0 SIN DAÑO O DAÑO INSIGNIFICANTE

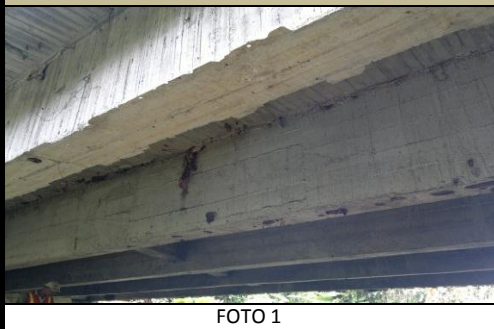
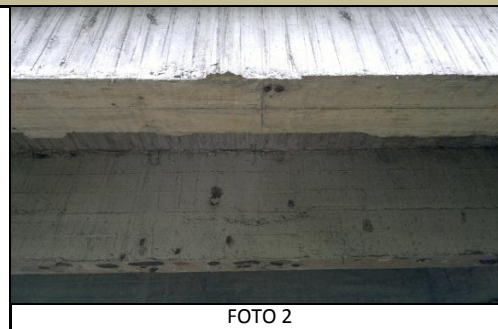
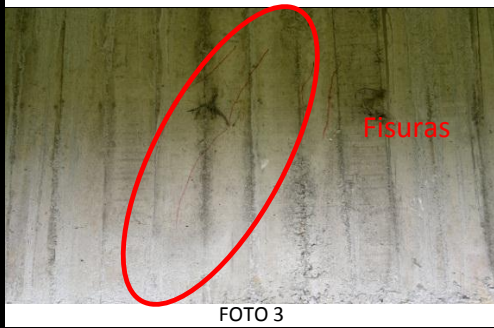
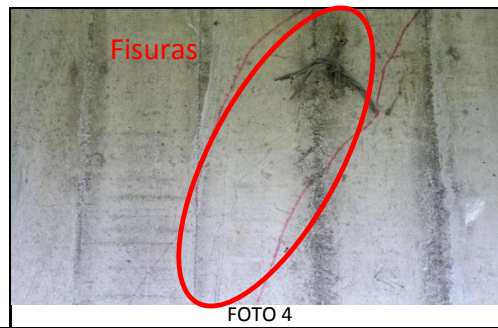
Existen cinco vigas en concreto reforzado simplemente apoyadas en los estribos y con viga riostra central, se observan fisuras de flexión de espesor 0.1 mm en la VL1 con longitud aproximada de 0.4 m.

3 DAÑO SIGNIFICATIVO, REPARACIÓN NECESARIA MUY PRONTO

TIPO	DESCRIPCIÓN	UNIDAD	CANTIDAD	VALOR UNITARIO	VALOR PARCIAL
D	INYECCION DE GRIETAS	ML	2	537.554	1.075.108
TOTAL INTERVENCIÓN					1.075.108

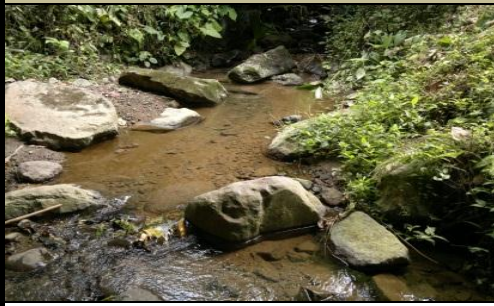
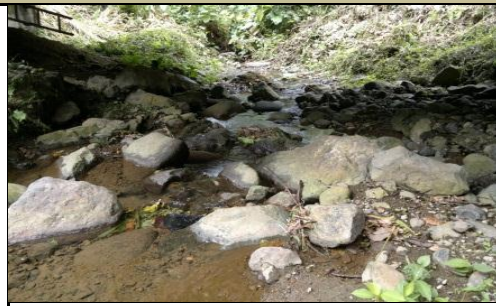
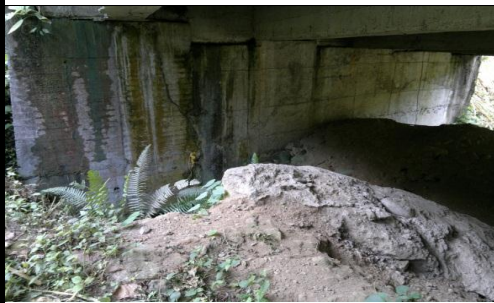
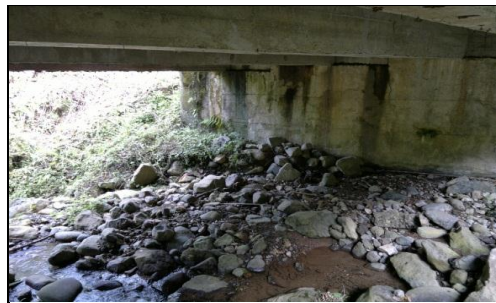
El puente atraviesa la Quebrada Golondrinas, se evidencia material de arrastre mediano, y flujo lento. Se debe realizar una limpieza del cauce debido a grandes montículos de tierra y rocas que pueden dificultar el paso del cauce.

0 SIN DAÑO O DAÑO INSIGNIFICANTE

TIPO	DESCRIPCIÓN	UNIDAD	CANTIDAD	VALOR UNITARIO	VALOR PARCIAL
10	LIMPIEZA	M2	35	7.005	245.175
TOTAL INTERVENCIÓN					245.175

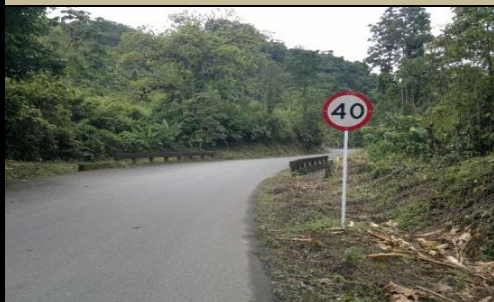
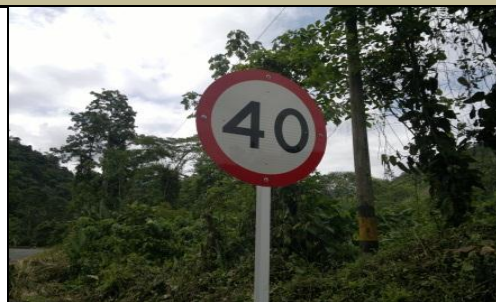
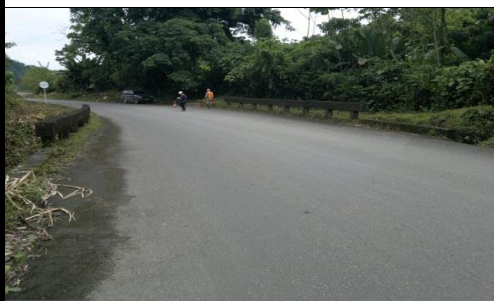
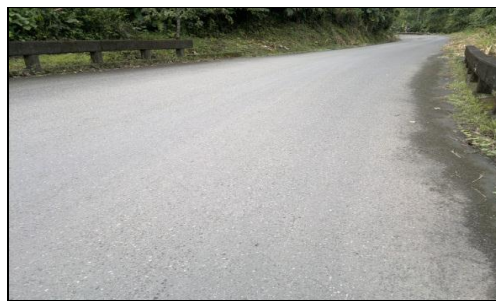
Existen señales con velocidad máxima, en buen estado. No existe ningún tipo de señal vertical preventiva ni informativa, se recomienda la instalación de señales verticales preventiva de aproximación al puente y una informativa, dichas señales deberán ser puestas en ambos sentidos de la vía.

0 SIN DAÑO O DAÑO INSIGNIFICANTE

TIPO	DESCRIPCIÓN	UNIDAD	CANTIDAD	VALOR UNITARIO	VALOR PARCIAL
92	COLOCACION SEÑAL	UND	4	158.691	634.764
TOTAL INTERVENCIÓN					634.764

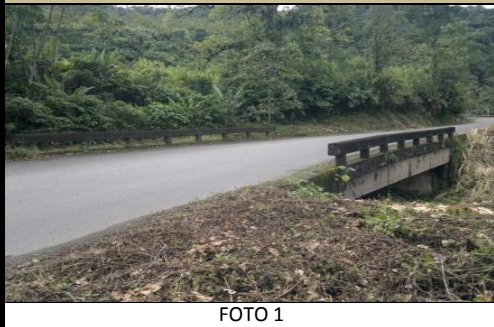
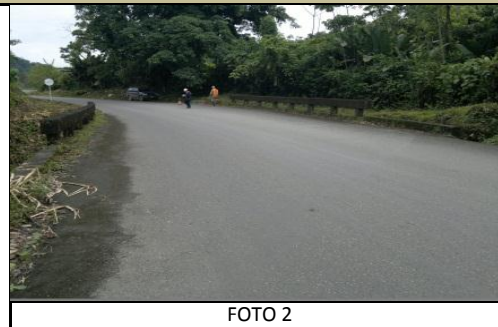
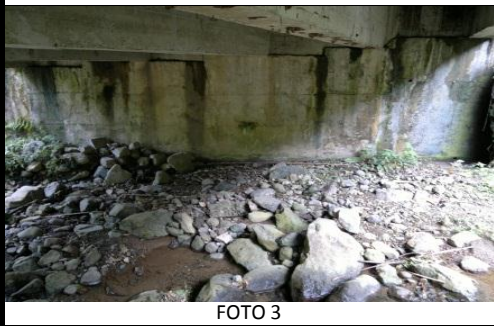
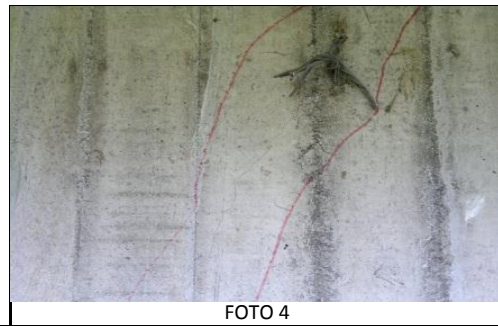
No se observan problemas graves en componentes que afecten la seguridad de los usuarios del puente, se debe solucionar el problema mínimo de la viga VL1, para evitar problemas mayores y realizar mantenimiento rutinario.

2	ALGÚN DAÑO, REPARACIÓN NECESARIA CUANDO SE PRESENTE LA OCASIÓN. EL COMPONENTE FUNCIONA COMO SE DISEÑÓ
---	---
