**ESTUDIOS DE INSPECCION E INVENTARIO DE PUENTES
DE LA RED NACIONAL DE CARRETERAS
ZONA OCCIDENTE**

**INFORME PUENTE QUIPARADÓ 01-6202-044.00
PR 97+0424
RUTA 6202 CHIGORODO - DABEIBA
DEPARTAMENTO ANTIOQUIA**

**INFORME PUENTE QUIPARADÓ
01-6202.044.00
REGIONAL 01 - ANTIOQUIA
CARRETERA CHIGORODO - DABEIBA**

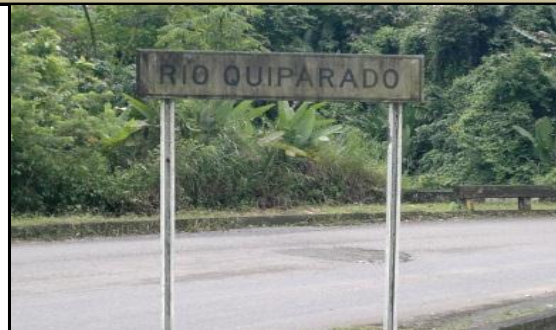
FOTO 2: PLACA IDENTIFICACIÓN PUENTE (NO EXISTE)

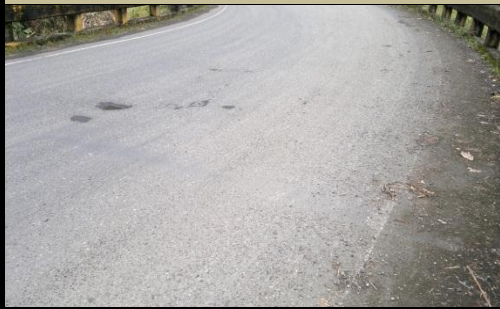
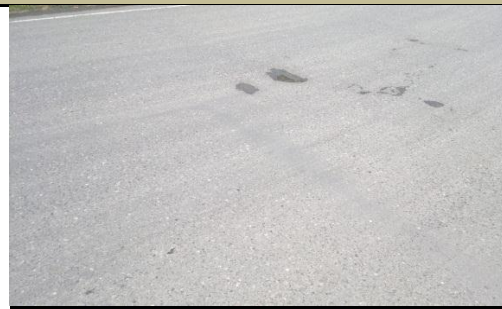
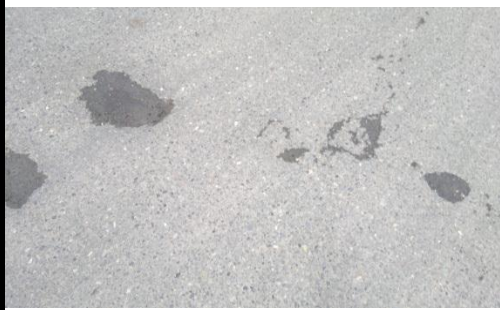
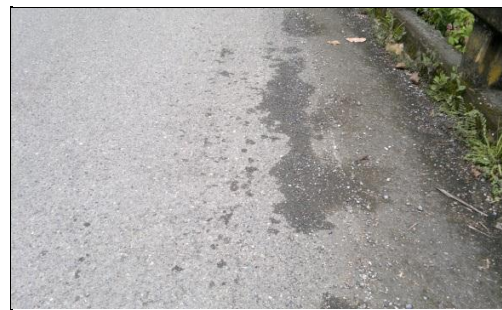
La superficie del puente es en asfalto, Se observan baches tipo ojo de pescado en losa de acceso uno. No se aprecian losas de aproximación si estas existen deben estar bajo la superficie del asfalto pero funciona correctamente. Se cuenta con bombeo hacia un lado de la vía que cuenta con drenes pero se encuentran taponados, se recomienda limpieza en los bordes. Se presenta deficiencia en la señalización por desgaste en la demarcación de la vía, se debe mejorar la señalización horizontal.

3 DAÑO SIGNIFICATIVO, REPARACIÓN NECESARIA MUY PRONTO

TIPO	DESCRIPCIÓN	UNIDAD	CANTIDAD	VALOR UNITARIO	VALOR PARCIAL
10	LIMPIEZA	M2	46	10.510	483.460
20	BACHEO DE CARPETA ASFALTICA	M2	30	38.467	1.154.010
27	REPARACION DE DEMARCACION	ML	100	20.716	2.071.600
E	REPARACION DE DRENES	UND	10	74.147	741.470
TOTAL INTERVENCIÓN					4.450.540

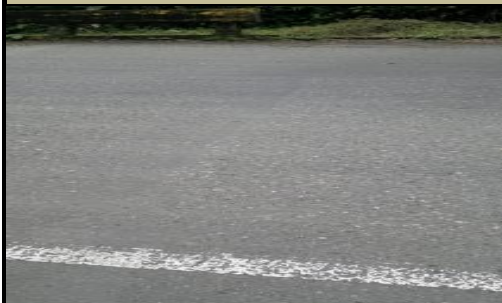
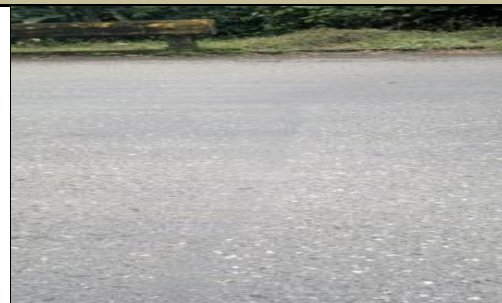
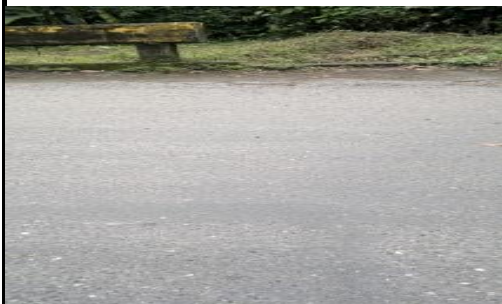
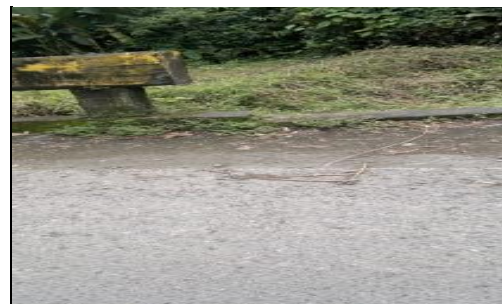
Durante la inspección no fue posible observar el dispositivo de junta, ya que posiblemente se encuentra cubierto por las capas de asfalto sobrepuestas en el tablero, como parte de mejoramientos pasados a la capa de rodadura. Tampoco se aprecia reflexión de las juntas sobre el asfalto, esto nos puede indicar que las el posicionamiento los elementos estructurales se encuentran normalizados y no transmiten desplazamientos. No se notan filtraciones de agua escorrentía a la subestructura. Por tanto este componente no requiere de intervención ni mantenimiento alguno.

0 SIN DAÑO O DAÑO INSIGNIFICANTE

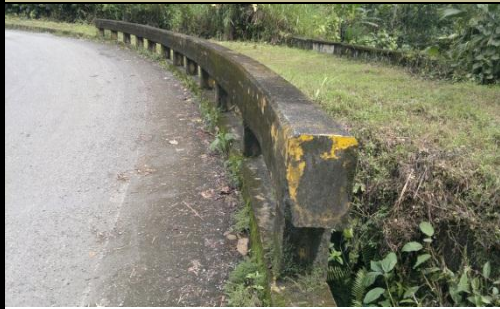
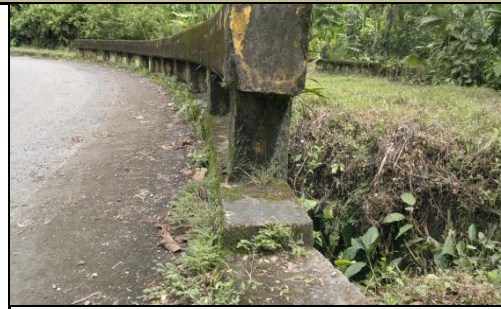
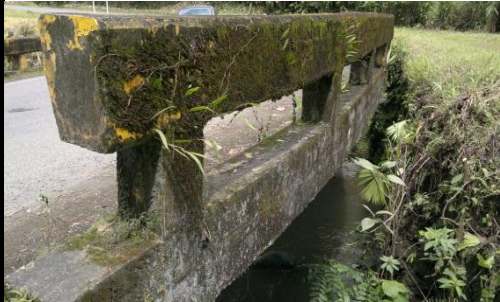
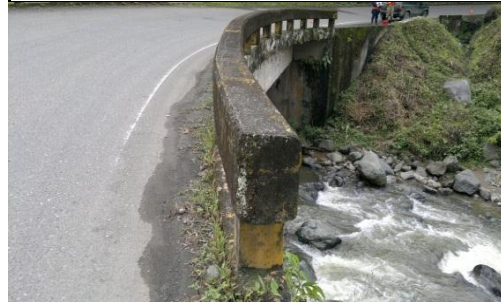
Existen bordillos rectangulares en el puente, no cuenta con andenes peatonales. No se observan problemas propios de esta componente, Se deben pintar como parte del mantenimiento rutinario.

0 SIN DAÑO O DAÑO INSIGNIFICANTE

TIPO	DESCRIPCIÓN	UNIDAD	CANTIDAD	VALOR UNITARIO	VALOR PARCIAL
10	LIMPIEZA	M2	47	10.510	493.970
34	PINTURA DE CONCRETO	ML	47	17.790	836.130
TOTAL INTERVENCIÓN					1.330.100

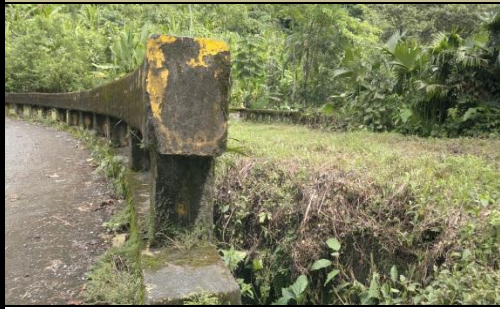
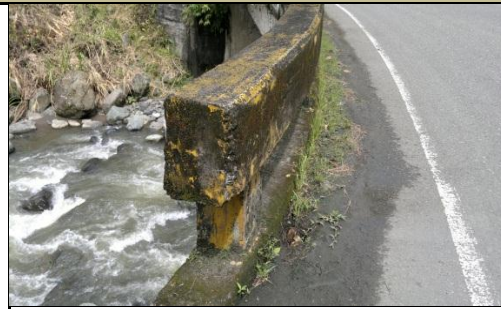
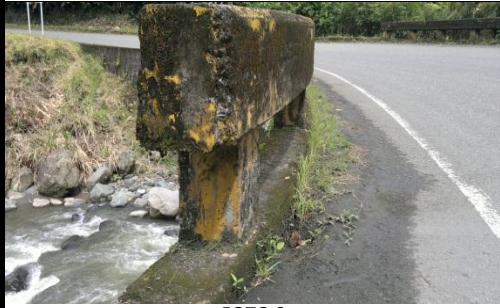
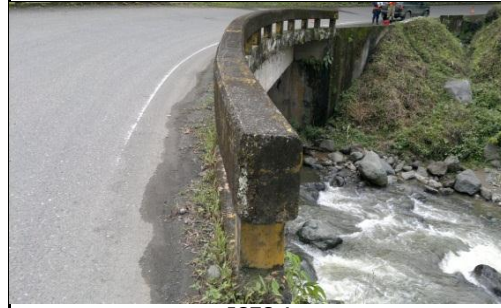
Existen barandas en ambos costados del puente, conformadas por pilastras y pasamanos rectangulares en concreto, su estado es bueno y se deben limpiar y pintar como mantenimiento rutinario.

2 ALGÚN DAÑO, REPARACIÓN NECESARIA CUANDO SE PRESENTE LA OCASIÓN. EL COMPONENTE FUNCIONA COMO SE DISEÑÓ

TIPO	DESCRIPCIÓN	UNIDAD	CANTIDAD	VALOR UNITARIO	VALOR PARCIAL
10	LIMPIEZA	ML	47	4.516	212.252
34	PINTURA DE CONCRETO	ML	47	22.728	1.068.216
TOTAL INTERVENCIÓN					1.280.468

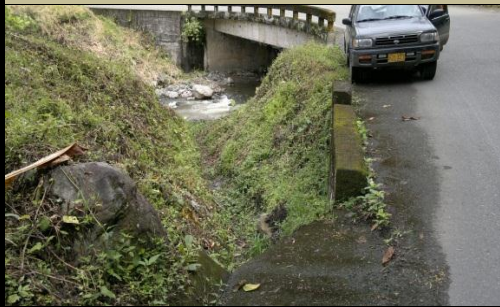
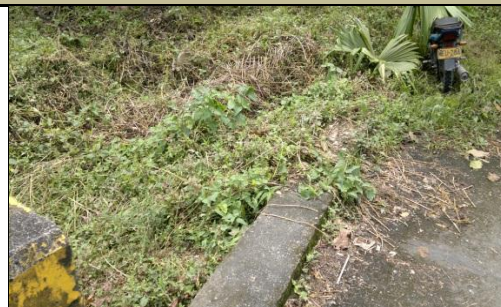
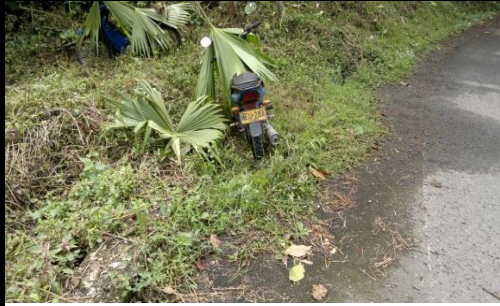
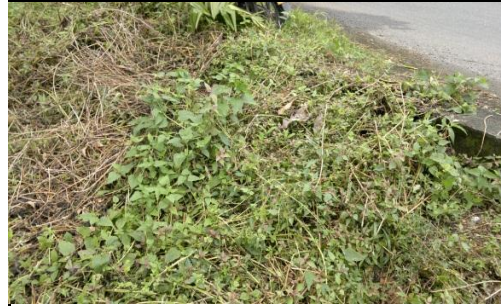
Se deben limpiar las cunetas. Se hace necesaria la construcción de disipador en el costado derecho de ambos accesos.

3 DAÑO SIGNIFICATIVO, REPARACIÓN NECESARIA MUY PRONTO

TIPO	DESCRIPCIÓN	UNIDAD	CANTIDAD	VALOR UNITARIO	VALOR PARCIAL
10	LIMPIEZA	M2	80	2.686	214.880
D	CONSTRUCCION DE CUNETAS	ML	35	126.480	4.426.800
TOTAL INTERVENCIÓN					4.641.680

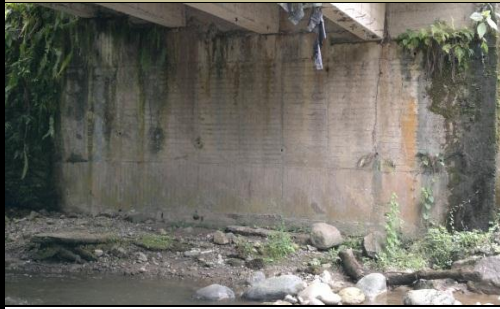
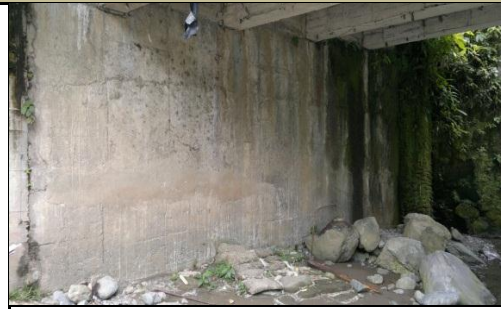
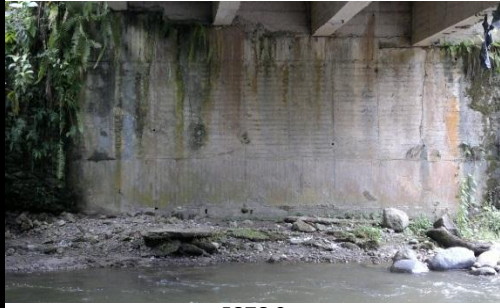
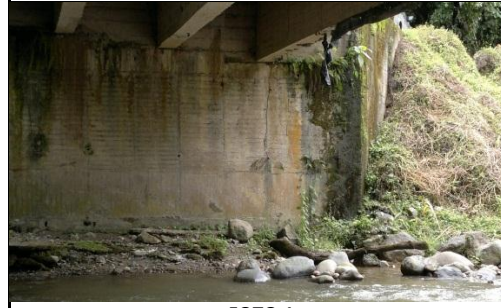
El puente presenta estribos macizos en concreto, existen muros de contención contiguos a los estribos, se observa perdida de recubrimiento de concreto con refuerzo expuesto en el muro derecho acceso uno.

2 ALGÚN DAÑO, REPARACIÓN NECESARIA CUANDO SE PRESENTE LA OCASIÓN. EL COMPONENTE FUNCIONA COMO SE DISEÑÓ

TIPO	DESCRIPCIÓN	UNIDAD	CANTIDAD	VALOR UNITARIO	VALOR PARCIAL
30	REPARACION DE CONCRETO	M3	2	970.304	1.940.608
TOTAL INTERVENCIÓN					1.940.608

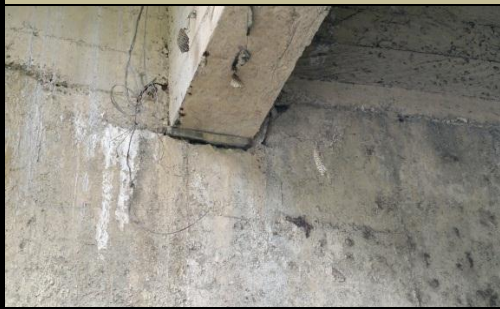
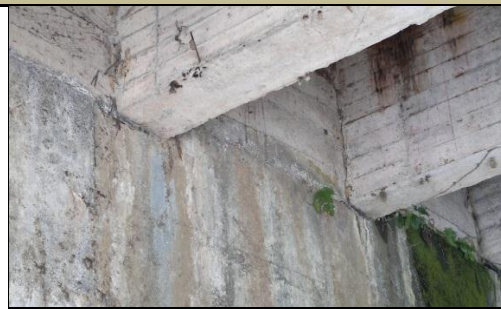
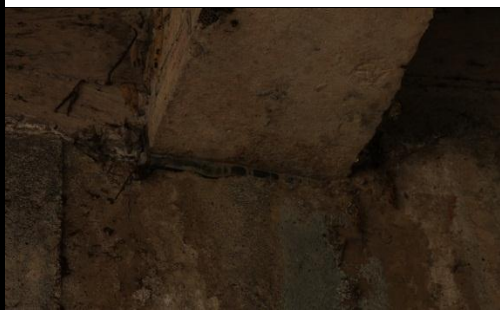
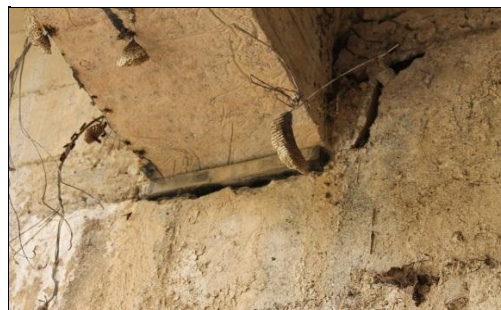
El puente cuenta con apoyos fijos en ambos estribos, compuestos por placas de neopreno. Se recomienda limpieza como mantenimiento rutinario

0 SIN DAÑO O DAÑO INSIGNIFICANTE

TIPO	DESCRIPCIÓN	UNIDAD	CANTIDAD	VALOR UNITARIO	VALOR PARCIAL
10	LIMPIEZA	UND	8	31.191	249.528
TOTAL INTERVENCIÓN					249.528

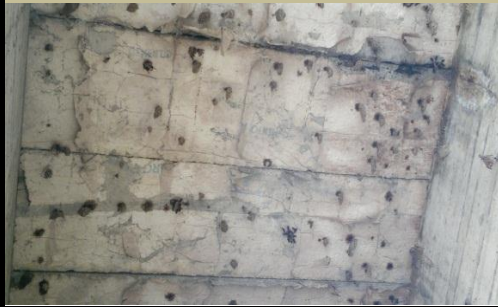
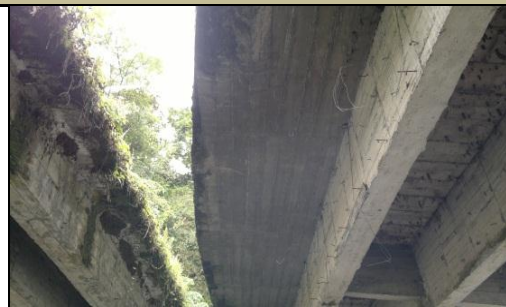
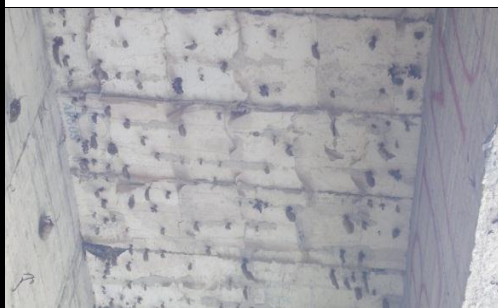
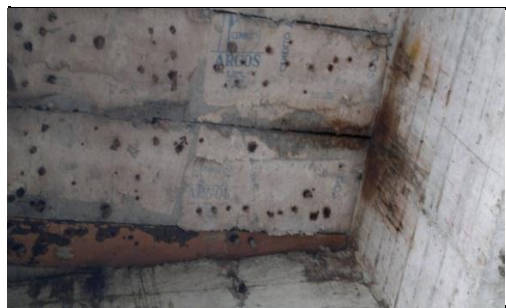
La losa del puente esta compuesta por plaquetas prefabricadas entre vigas y en la parte del voladizo en concreto reforzado. Se observan algunas plaquetas prefabricadas fracturadas, con refuerzo expuesto por tal motivo requieren reparación, ademas de limpieza como mantenimiento rutinario.

3 DAÑO SIGNIFICATIVO, REPARACIÓN NECESARIA MUY PRONTO

TIPO	DESCRIPCIÓN	UNIDAD	CANTIDAD	VALOR UNITARIO	VALOR PARCIAL
10	LIMPIEZA	M2	30	32.198	965.940
B	REPARACION DE CONCRETO	M2	15	394.663	5.919.945
TOTAL INTERVENCIÓN					6.885.885

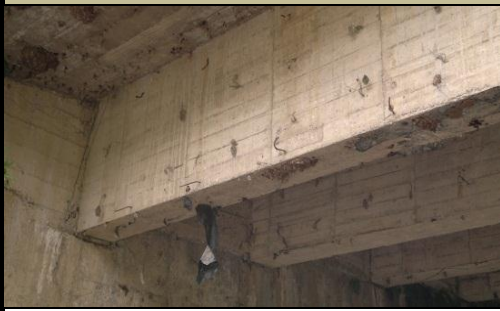
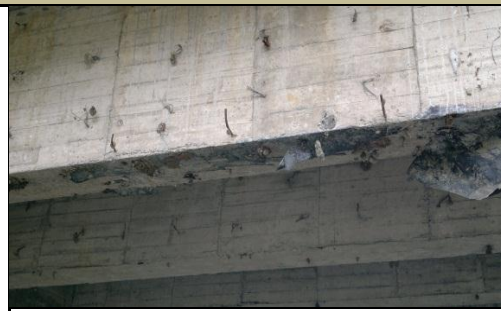
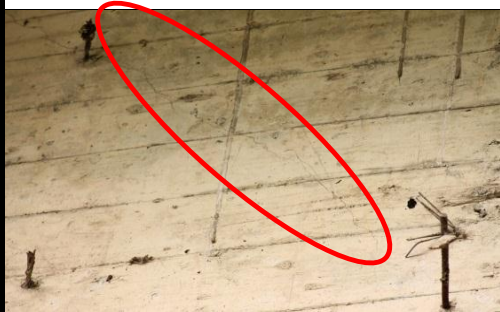
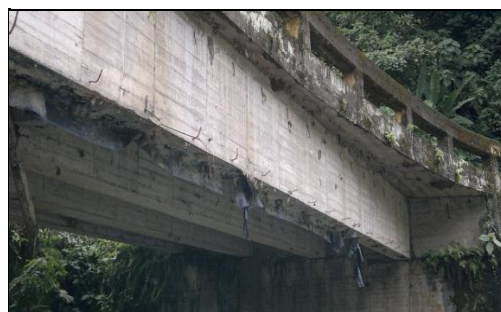
Existen cuatro vigas en concreto reforzado simplemente apoyadas en los estribos y con viga riostra central. Se observa fisura de cortante de espesor 0,2 mm en las VL1-VL2-VL3 con longitud aproximada de 1,00 m, se debe hacer un seguimiento para evaluar si en futuras inspecciones requiere inspección especial. Se recomienda quitar alambres y elementos dejados de formaleta y limpieza general como mantenimiento rutinario.

3 DAÑO SIGNIFICATIVO, REPARACIÓN NECESARIA MUY PRONTO

TIPO	DESCRIPCIÓN	UNIDAD	CANTIDAD	VALOR UNITARIO	VALOR PARCIAL
10	LIMPIEZA	ML	92	21.604	1.996.210
D	INYECCION DE GRIETAS	ML	3,0	537.554	1.612.662
TOTAL INTERVENCIÓN					3.608.872

- Se deben reparar las fisuras de las vigas y determinar si se encuentran activas, para determinar el tipo de intervención, este es uno de los componentes importantes del puente que debe ser revisado.

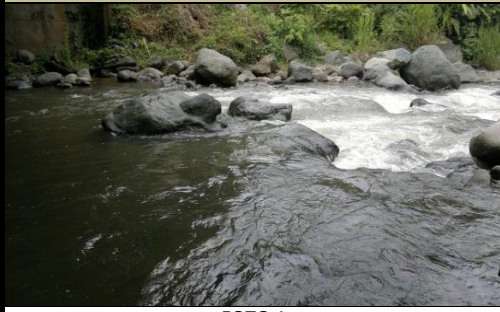
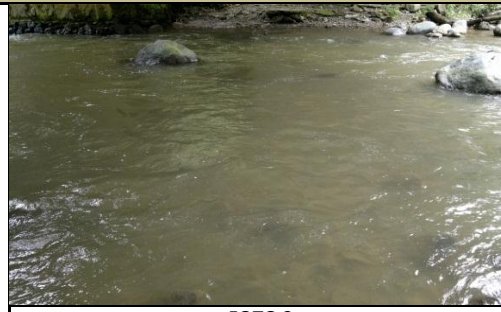
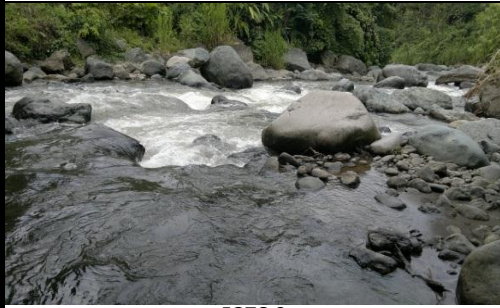
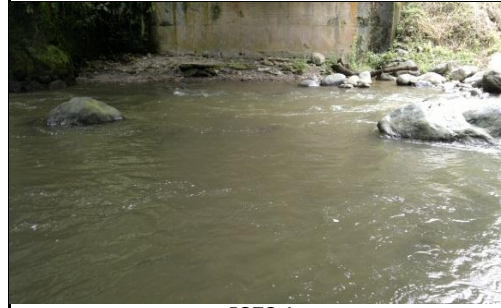
El Puente salva la Quebrada Quiparadó, al momento de la inspección se puede observar que la velocidad del flujo es alta, con un ancho de sección hidráulica promedio de 15 m y una altura de sección promedio de 70 cm. Se evidencia rastros de material pétreo de gran tamaño, además la pendiente promedio del cauce es alta. Al momento de la inspección no se aprecia deficiencia hidráulica en la sección del puente, por tanto no es necesario ningún tipo de intervención.

0 SIN DAÑO O DAÑO INSIGNIFICANTE

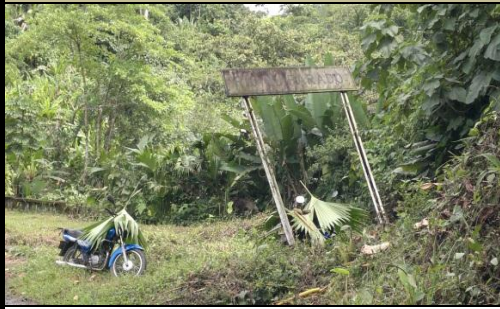
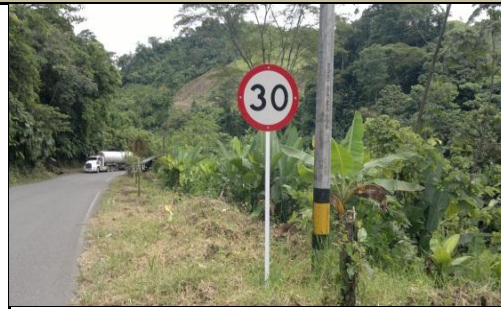
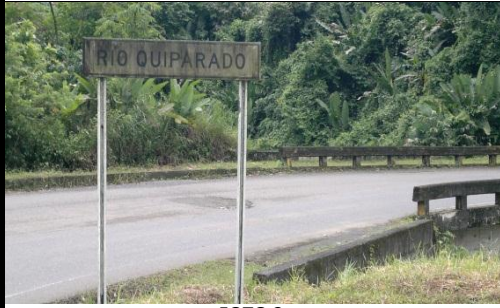
Existen señales con velocidad máxima, en buen estado. Y con el nombre del puente que requieren mantenimiento. No existe ninguna tipo de señal vertical preventiva ni informativa, se recomienda la instalación de señales verticales preventiva de aproximación a puente y una señal informativa con el nombre del puente, dichas señales deberán ser puestas en ambos sentidos de la vía.

1 DAÑO PEQUEÑO PERO REPARACIÓN NO ES NECESARIA (EXCEPTO MANTENIMIENTO MENOR)

TIPO	DESCRIPCIÓN	UNIDAD	CANTIDAD	VALOR UNITARIO	VALOR PARCIAL
40	PINTURA DE ACERO	UND	2	31.441	62.882
92	COLOCACION SEÑAL	UND	3	158.691	476.073
TOTAL INTERVENCIÓN					538.955

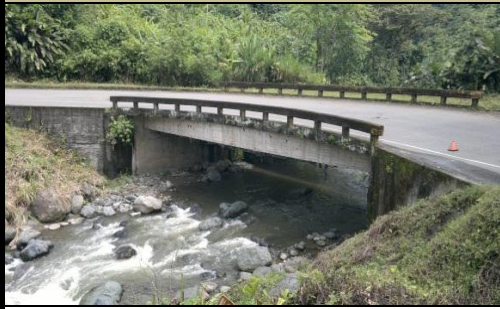
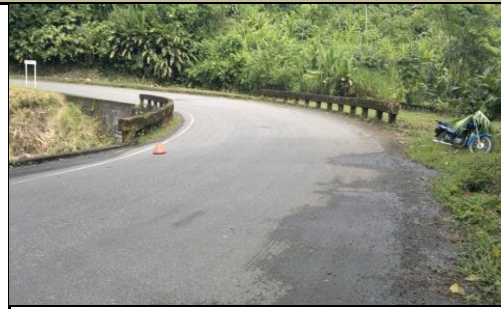
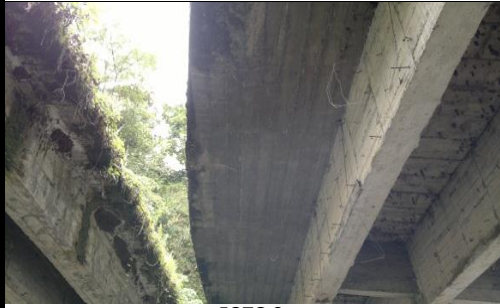
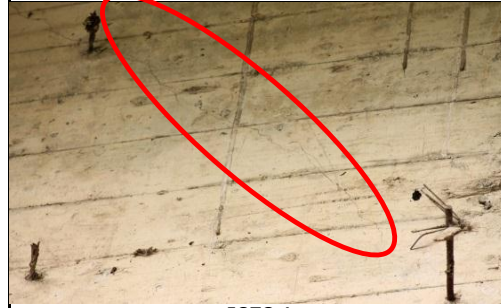
El puente en su componente general se ha calificado como 3, Daño significativo, reparación necesaria muy pronto. Dado que algunos componentes del puente como son la losa y las vigas, se encuentran con algunos daños de consideración y requieren pronta intervención, ya que el deterioro progresivo en estos elementos afecta la estabilidad del mismo.

3 DAÑO SIGNIFICATIVO, REPARACIÓN NECESARIA MUY PRONTO
